INFORME	: INFORME FINAL
Fecha de informe anterior	: 20/03/2023
Número de siniestro	: 100120319000010
Ajuste	: 128429
Contratante	: Servicio de Agua Potable y Alcantarillado de Lima (SEDAPAL)
Asegurado	: Servicio de Agua Potable y Alcantarillado de Lima (SEDAPAL)
Corredor	: Marsh Perú S.A.C. Corredores de Seguros
Póliza	: 2031710100171
Vigencia	: Del 31/03/2017 al 31/03/2019
Tipo de póliza y ramo	: Todo Riesgo - Incendio
<p>Todo Riesgo Límite único y combinado a primer riesgo y por ocurrencia para daños materiales y lucro cesante (12 meses)</p> <p>Gastos Extraordinarios</p>	
Límites	: Suma Asegurada Principal USD 260,000,000.00 Suma Asegurada de redes USD 100,000,000.00 Gastos Extraordinarios USD 20,000,000.00
Causa	: Rotura de alcantarillado
Lugar	: San Juan de Lurigancho, Lima
Fecha de ocurrencia	: 02/01/2019
Bien afectado	: Daños a alcantarillado, masas de tierra y conformación
Daños / Pérdidas	: Daños en obras civiles de alcantarillado. Pérdida de beneficios por daños materiales

INFORME FINAL

El presente informe tiene como objetivo informar sobre la culminación de los trabajos correspondientes a la Fase 3 – Solución Definitiva, Obra: “Construcción de Solución Definitiva en la

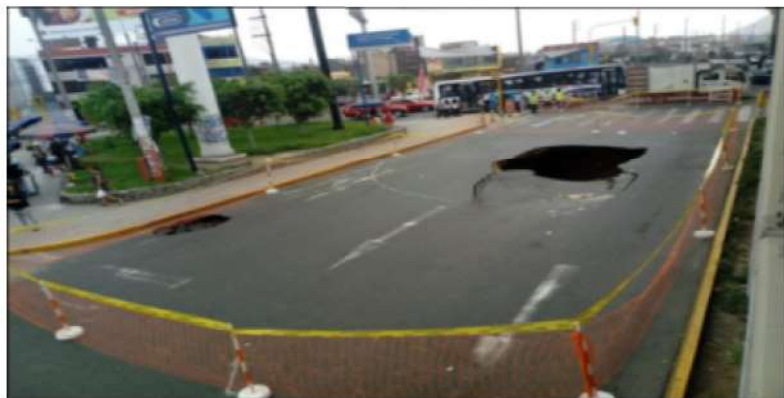
Fig. 1: Vista del forado en el Pavimento de la Av. Los Próceres de la Independencia

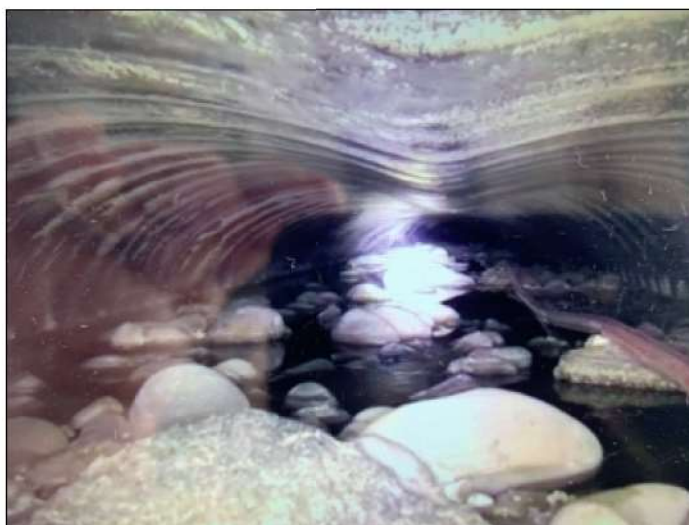
Hechas las inspecciones de rigor, se constató que la falla provenía del Colector Canto Grande en el cual se observaron fisuras, deformaciones, filtraciones y desalineamientos. Adicionalmente se constató ingreso de material de relleno (piedras) al colector y el consiguiente estancamiento del flujo. Estas constataciones se efectuaron por cámaras de video introducidas al colector por un pique de observación. Sobre este punto, resulta pertinente transcribir la siguiente conclusión del Informe SEDAPAL:

Fig. 2: Vista interior del colector Canto Grande

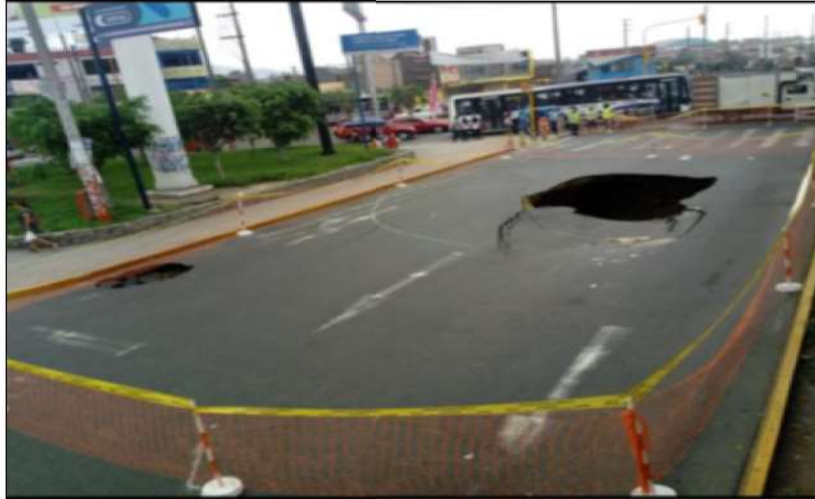
Vista fotográfica N° 1: Vista de los forados iniciales sobre el Pavimento de la Av. Próceres de la Independencia.

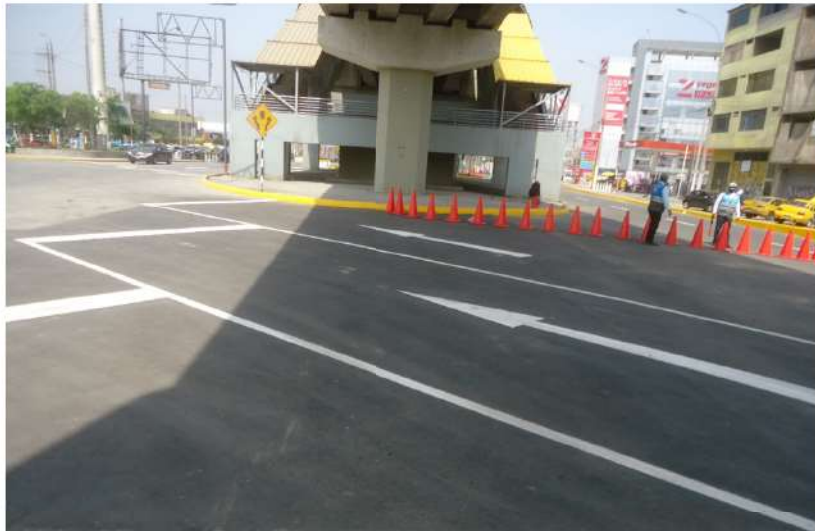
Vista fotográfica N° 2: Vista actual de la vía ya reparada

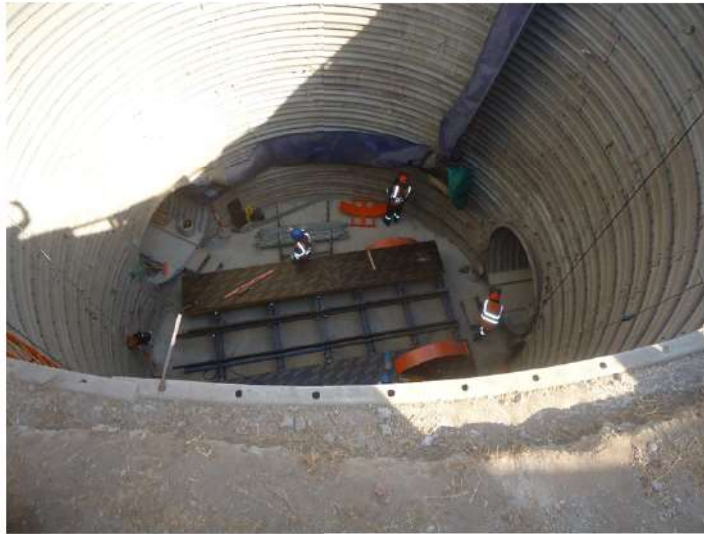
Vista fotográfica N° 3: Vista de túnel liner de la cámara de derivación en proceso de construcción

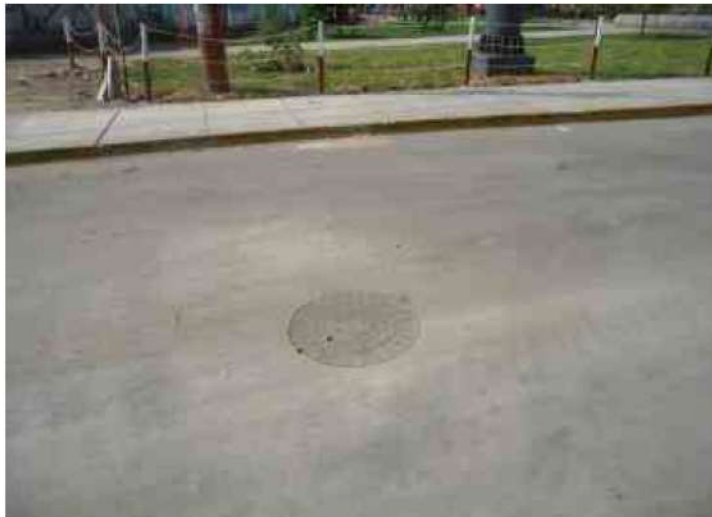
Vista fotográfica N° 4: Vista del estado actual de la cámara de derivación terminada

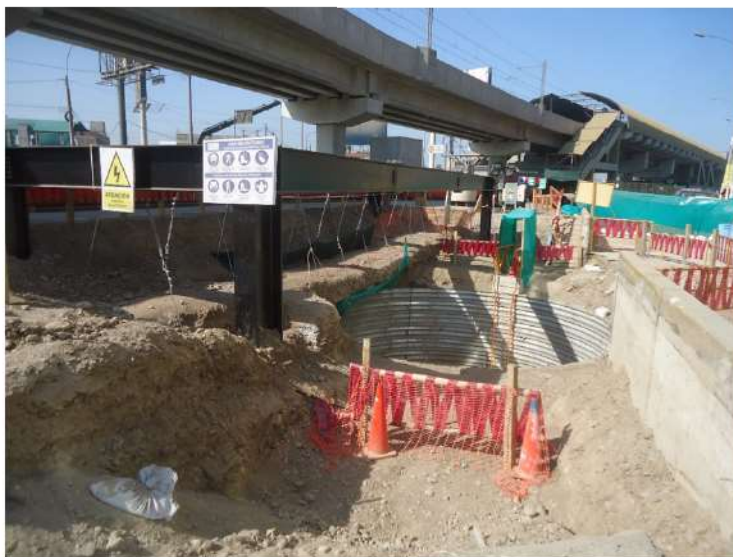
Vista fotográfica N° 5: Vista de la cámara de empalme CDE-01 en construcción

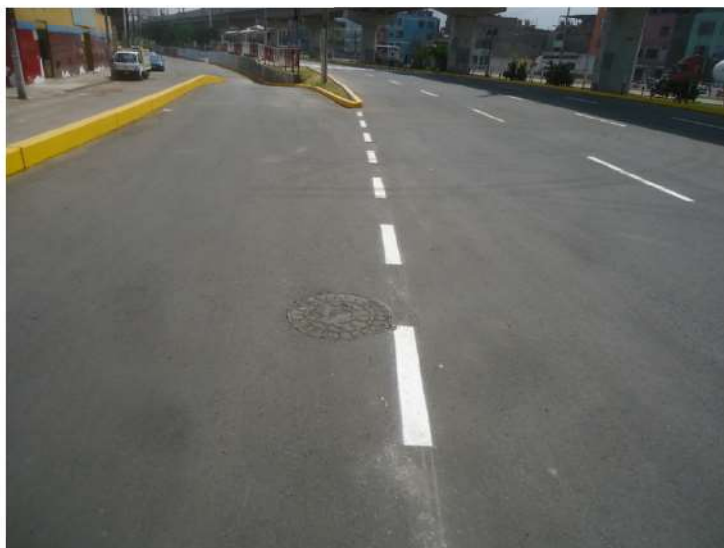
Vista fotográfica N° 6: Vista actual de la ubicación de la cámara de empalme CDE-01

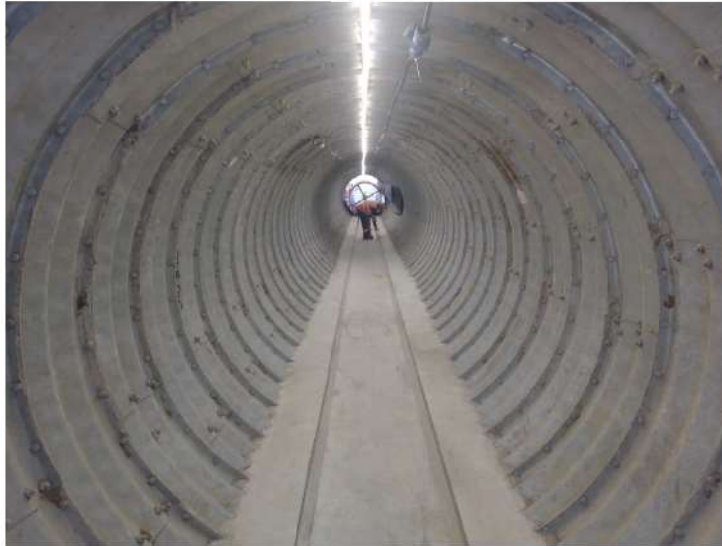
Vista fotográfica N° 7: Vista interior del túnel liner horizontal instalado al 100%

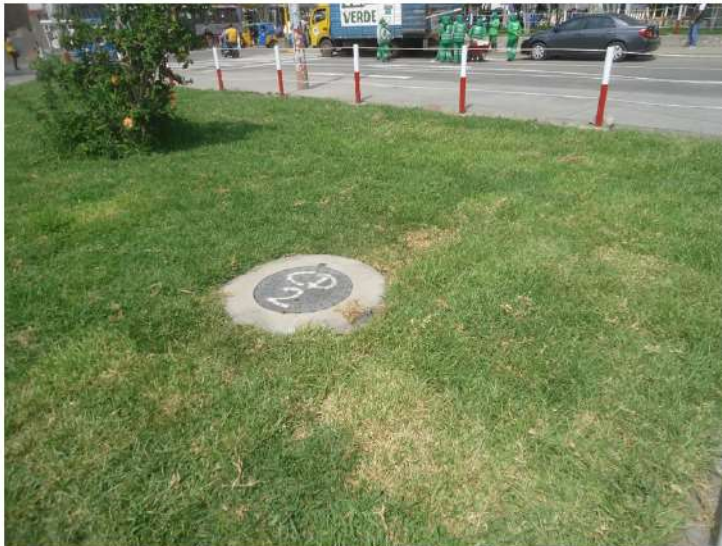
Vista fotográfica N° 8: Vista actual de cámara de derivación CD-02 culminada
