INFORME	: FINAL
Fecha de informe anterior	: 28/05/2020
Número de siniestro	: 100124019000042
Ajuste	: 130435
Contratante	: Servicio de Agua Potable y Alcantarillado de Lima - SEDAPAL
Asegurado	: Servicio de Agua Potable y Alcantarillado de Lima - SEDAPAL
Corredor	: Marsh Rehder S.A. Corredores de Seguros
Póliza	: 2401710100069
Vigencia	: Del 31/03/2017 al 31/03/2019
Tipo de póliza y ramo	: Responsabilidad Civil
Límites	: Responsabilidad Civil Extracontractual Primera capa USD 1'100,000.00 /Segunda Capa USD 8'900,000.00 (LUC) USD 10'000,000.00 con un deducible de 10% del monto indemnizable, mínimo USD 75,000.00 ¹
Causa	: Rotura en sistema de alcantarillado
Lugar	: Distrito San Juan de Lurigancho, provincia y departamento de Lima
Fecha de ocurrencia	: 13/01/2019
Bien / persona afectada (o)	: Daños materiales en obras civiles y contenidos de vivienda, comercios, colegios e instalaciones públicas y lesiones personales menores

El presente siniestro trata de un gran aniego de aguas servidas originado por el atoro de un colector de desagüe denominado CANTO GRANDE, propiedad del Asegurado.

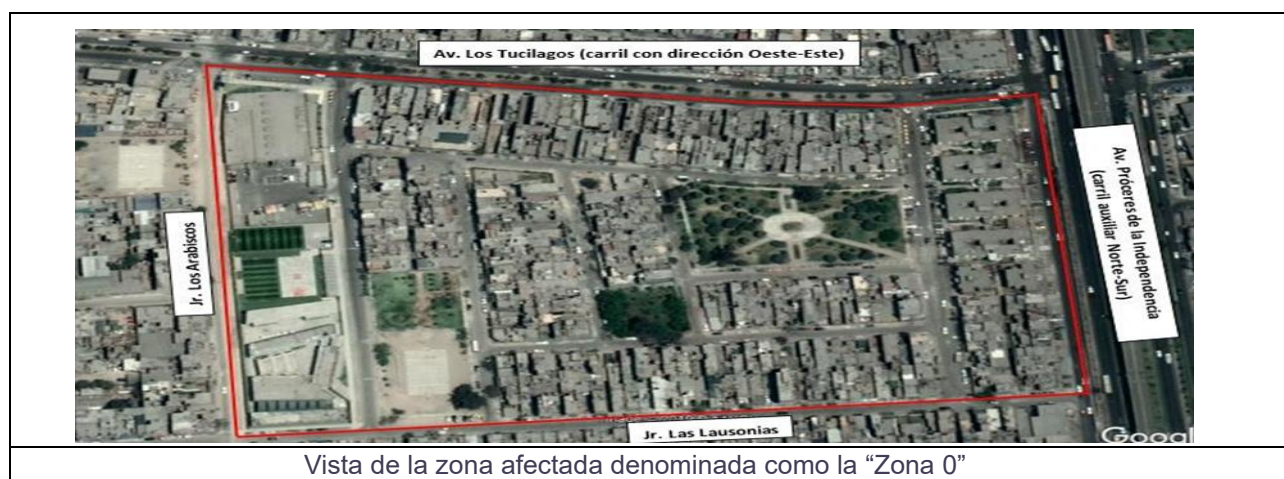
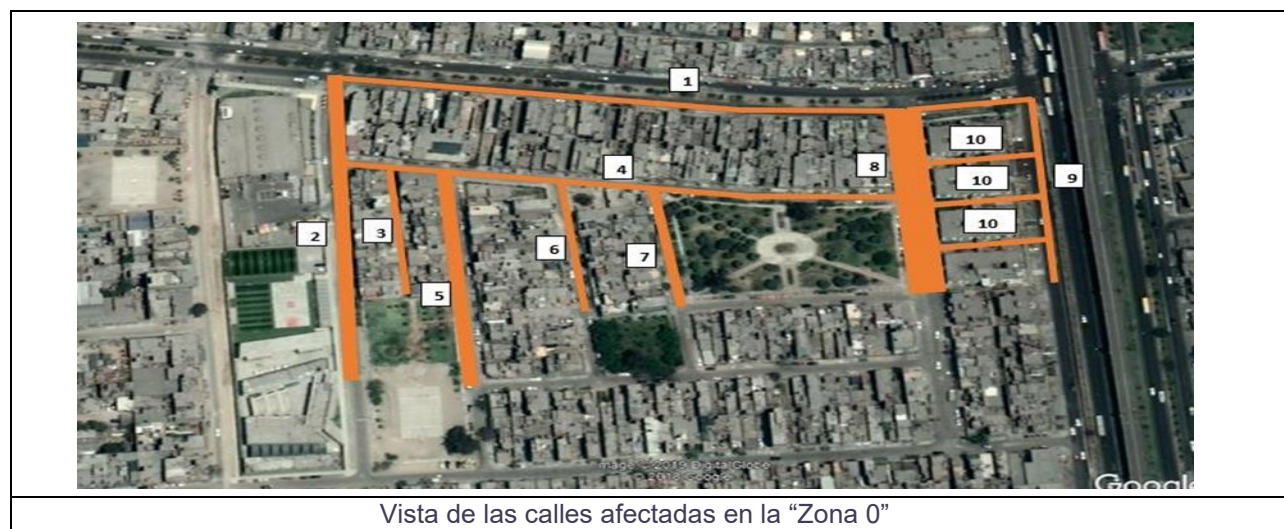
Posteriormente, con fecha 13 de enero del 2019, la misma falla en las instalaciones del colector de desagüe ocasionaron el atoro y el afloramiento hacia la superficie a través de varios buzones y registros ubicados en diversas avenidas y calles del distrito de San Juan de Lurigancho, tales como la Av. Los Tusilagos, la auxiliar de la Av. Los Próceres de la Independencia, Boulevard Las Lausonias, calle Ruibarbos, Cidras y Los Hinojos, entre otras.

En las siguientes muestras fotográficas, podemos definir el área geográfica de afectación:
