ADECUACION DE OFICINAS EN EL CENTRO COMERCIAL CAMACHO

Por encargo de:
Servicio de Administración Tributaria de Lima

MEMORIA DESCRIPTIVA ARQUITECTURA

Arquitecta: C. Marisa Nicolini Alva
CAP 2417
Junio de 2023

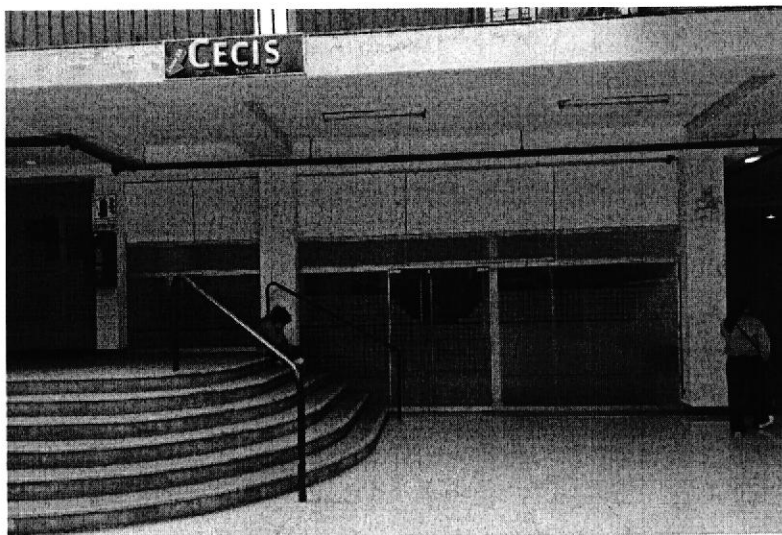
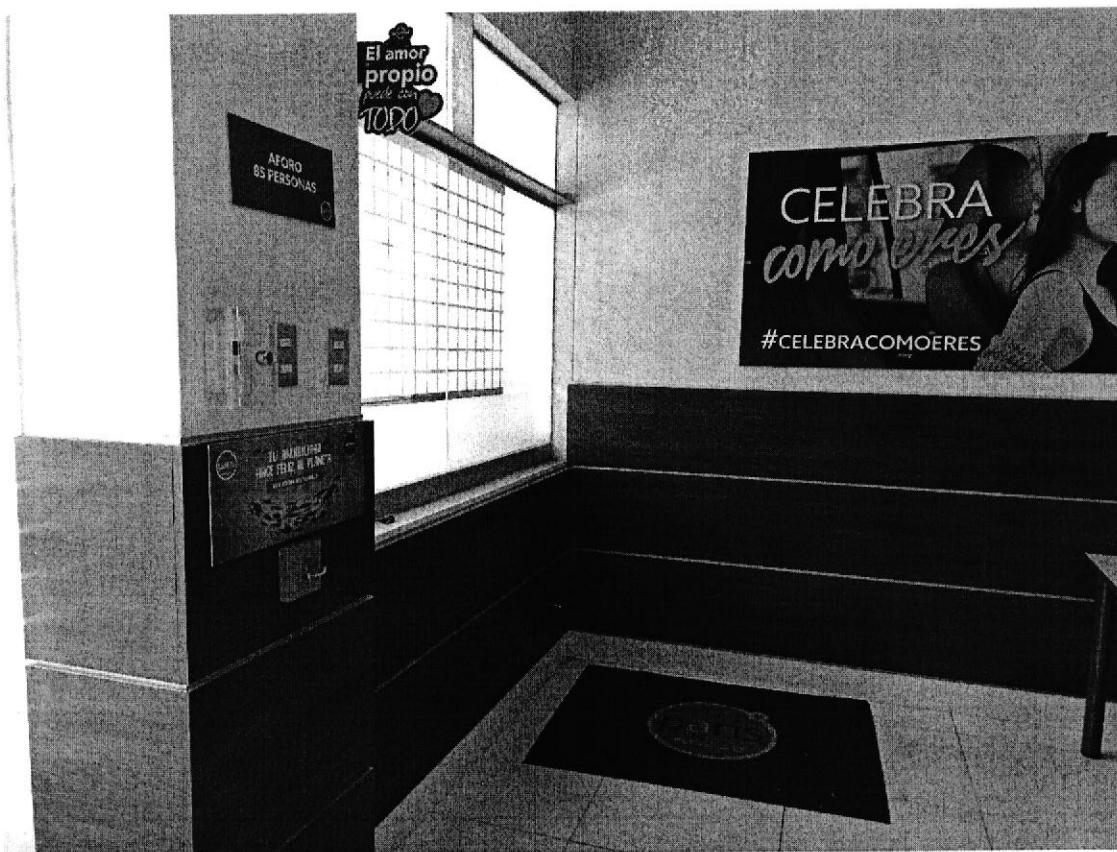
Recepción

- Un cuarto técnico donde se ubica la central de Data.
- Los pisos están constituidos por porcelanato en la zona de ingreso,, que se encuentra en mal estado, presenta desprendimiento y piezas sueltas y rotas; y tiene alfombra en la parte posterior, la que se encuentra dañada y muy sucia.

- Se demolerán los tabiques de drywall indicados, manteniendo el módulo de SH y el cuarto técnico.
- Se retirará el piso de porcelanato, excepto en los baños, cuarto técnico y comedor. Se retirará la alfombra.
- Se desmontará el falso techo, para poder alinearlos correctamente.

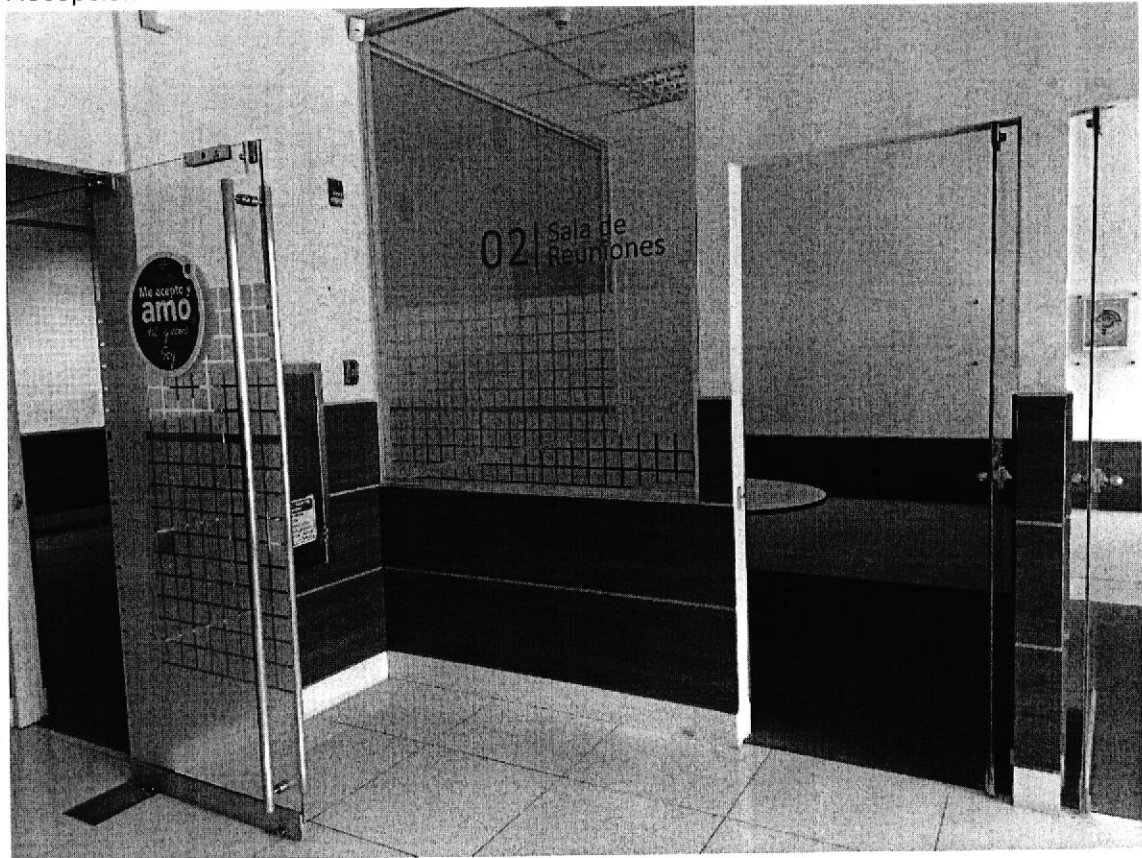
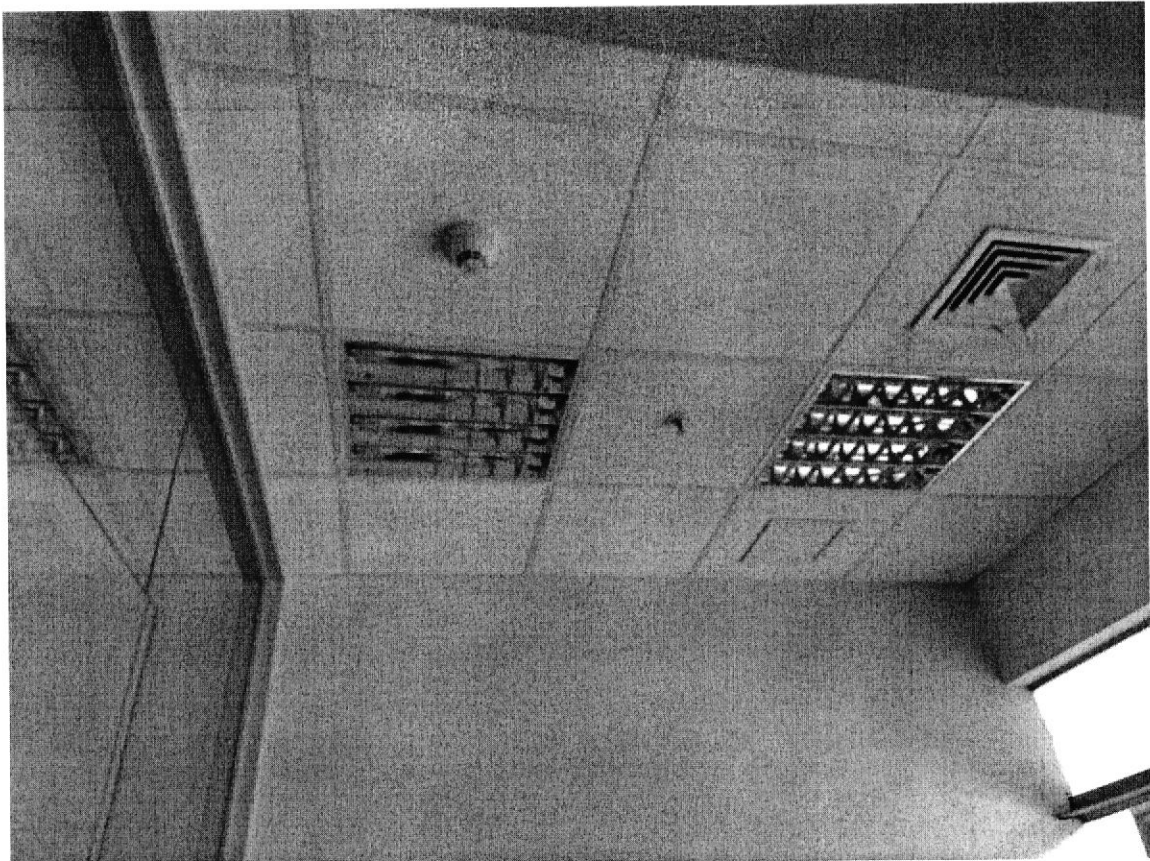
Falso techo Recepción

- Las paredes interiores son de drywall.
- Presenta un falso techo en el área delantera, pues este oculta equipos de aire acondicionado y otros sistemas. Este falso techo, de baldosa acústica con aluminio, está colocado luego de los tabiques, por lo que el trazo no necesariamente se puede continuar.

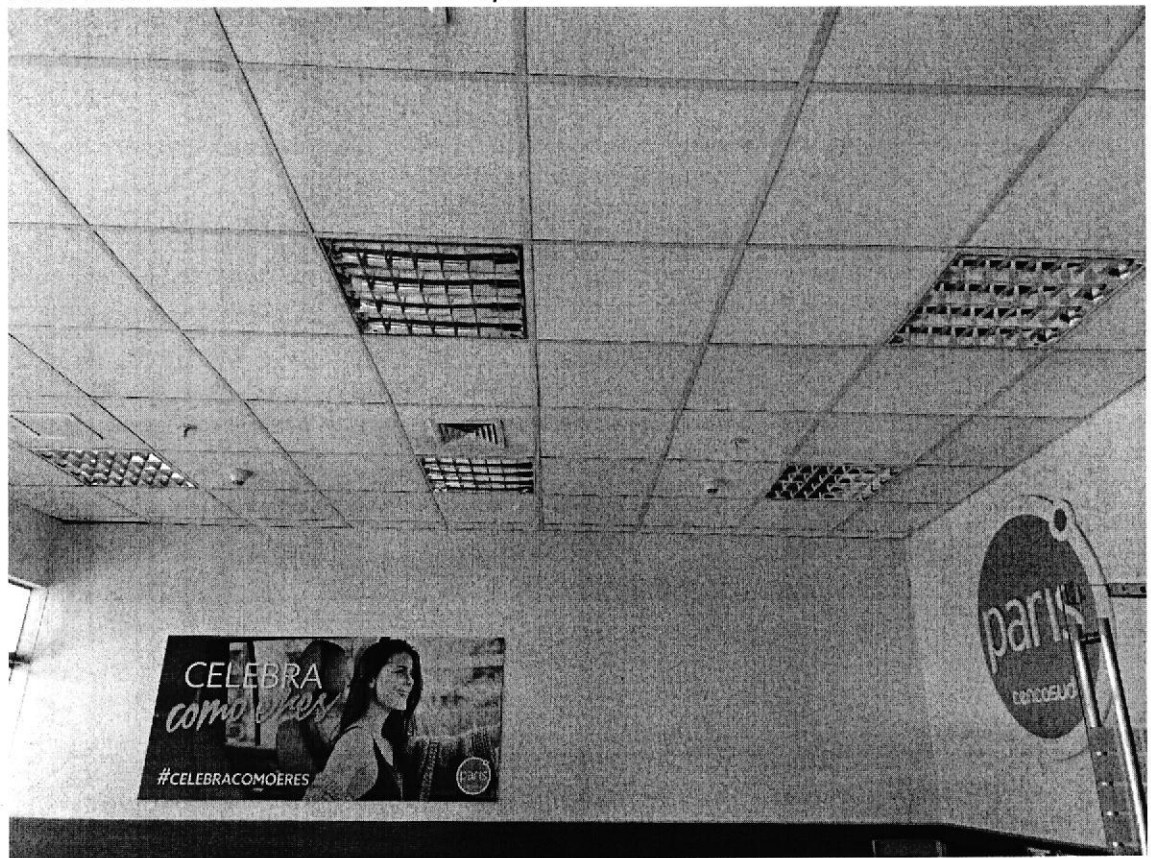
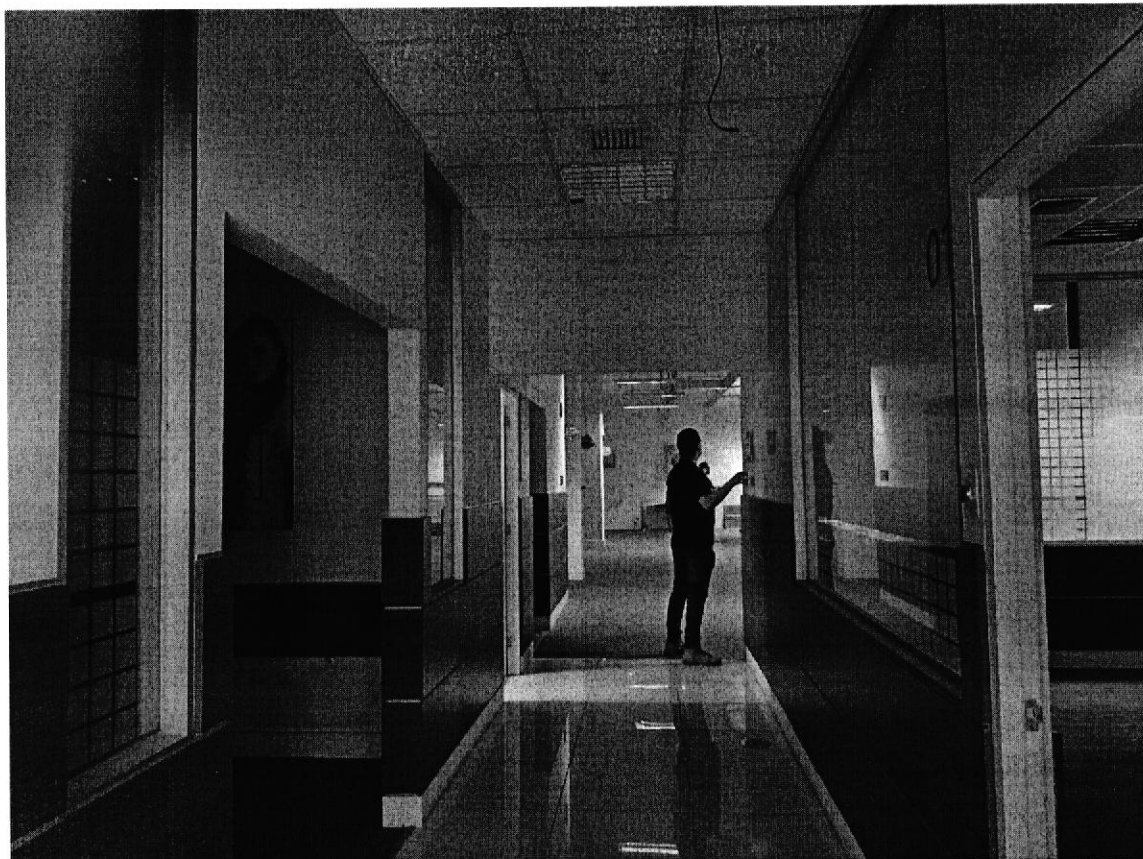
Zona intermedia

- Un solo frente de acceso de 12.65 m. que abre a una recepción pequeña.
- A continuación, lleva a algunos ambientes pequeños, posiblemente salas de reuniones, para luego llevar a un área amplia.

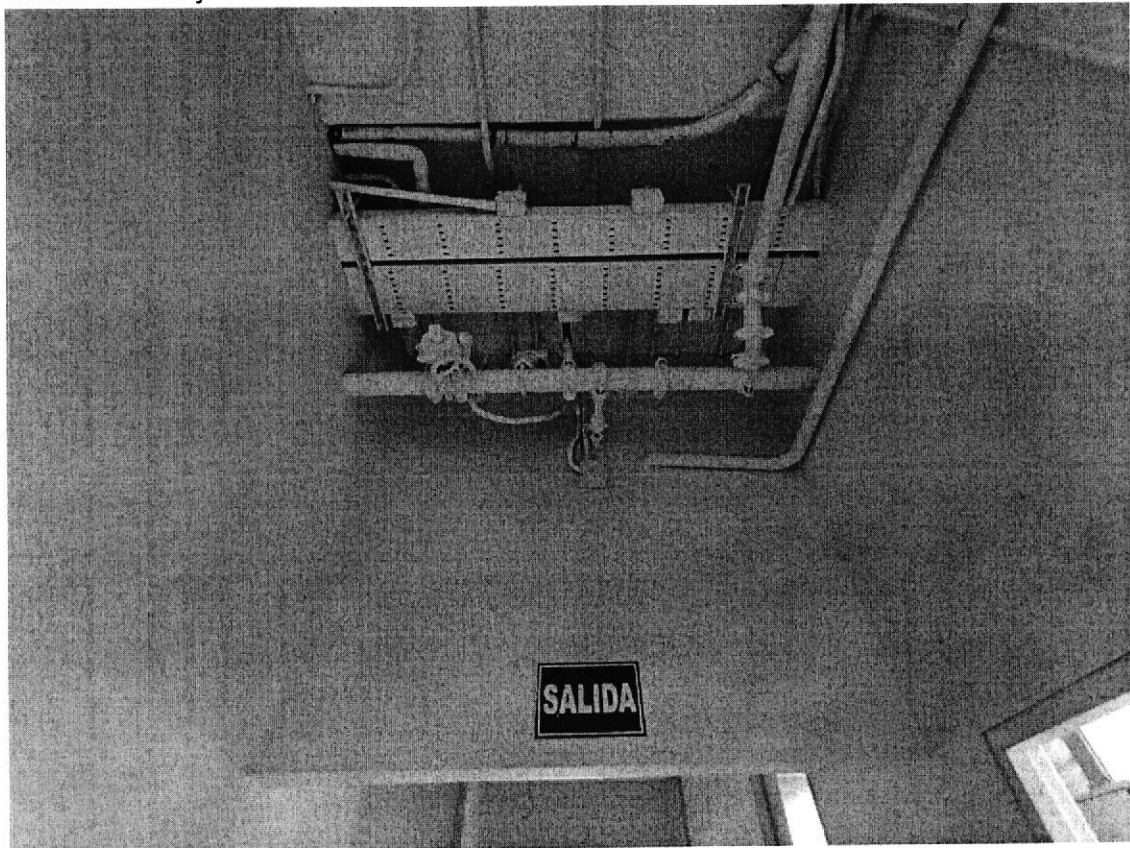
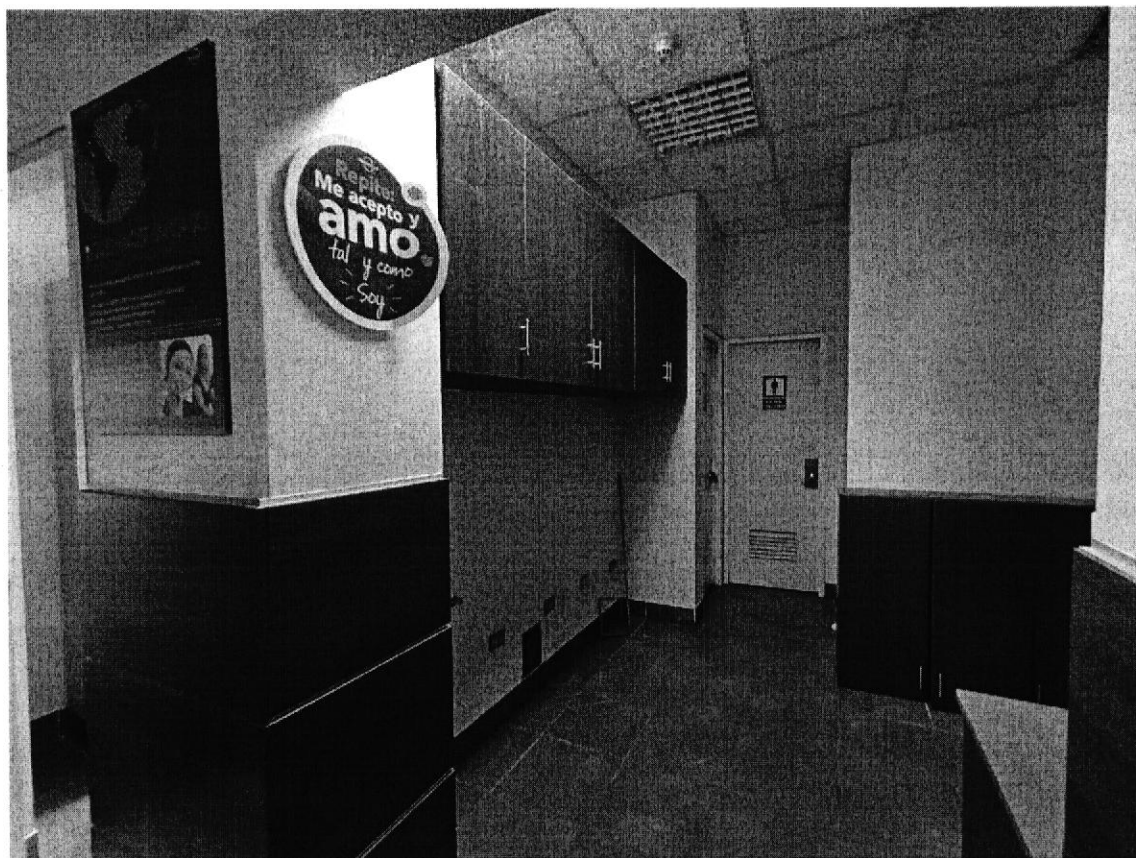
Ingreso a SH y SH damas

- Una batería de baños con dos aparatos de cada tipo para hombres y para mujeres. La misma que no es parte original del proyecto Plaza Camacho. Se encuentra en funcionamiento y con enchapes y pisos en buen estado.
