ESTUDIO DE INGENIERÍA BÁSICA

PARA LA ELABORACIÓN DEL EXPEDIENTE TÉCNICO Y
EJECUCIÓN DE OBRA DEL **COMPONENTE CERCO**
PERIMETRICO DE LA IRI EN LA I.E. N°113 EN EL CP EL
CARDO, DISTRITO DE CASITAS, PROVINCIA DE
CONTRALMIRANTE VILLAR, REGIÓN TUMBES - CL
N°492470-FUR 2433788

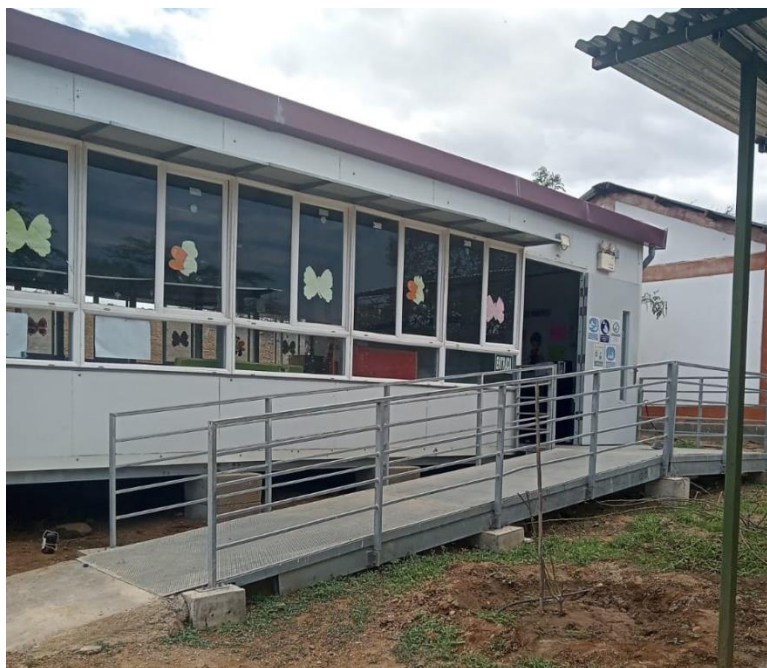
Fotografía N° 01: Vista lateral del Aula Metálica Prefabricada con la que cuenta la I.E.113 EL CARDO

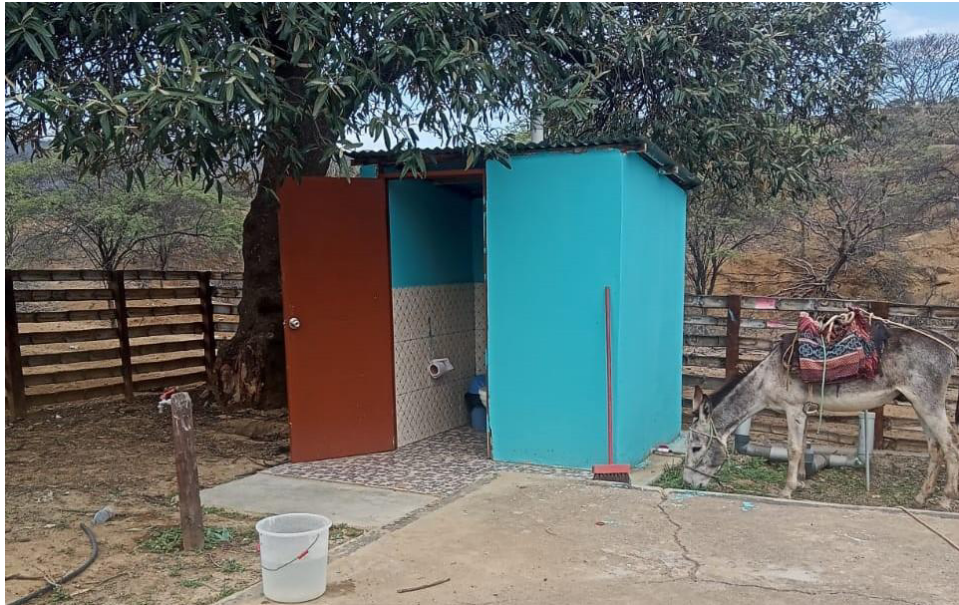
Fotografía N°2: Se visualiza el pequeño baño existente, implementado por la Municipalidad dentro de los linderos de la I.E 113, El Cardo., este componente actualmente se encuentra con Financiamiento, según Presupuesto 2022 y próximamente será sustituido por un nuevo módulo

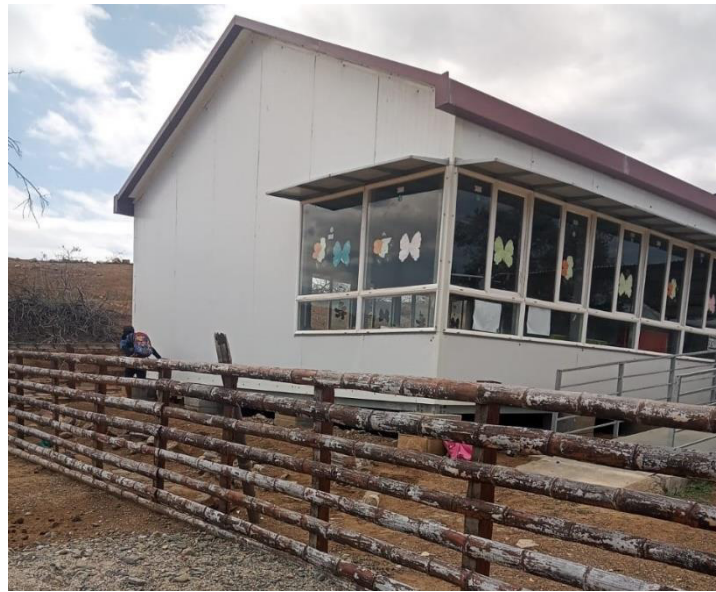
Fotografía N°03: Se puede visualizar el cerco perimétrico actual

- La institución educativa actualmente cuenta con cerco perimétrico precario, construido por los padres de familia, este cerco en su gran mayoría de caña y madera, se encuentra en pésimas condiciones, construido de material precario, y debe ser sustituido lo más pronto posible, también se debe señalar que no cuenta con un área de recreación adecuado para el desarrollo de sus actividades curriculares.
- La institución Educativa cuenta con los servicios básicos de agua potable y energía eléctrica, pero carece de redes de desagüe.

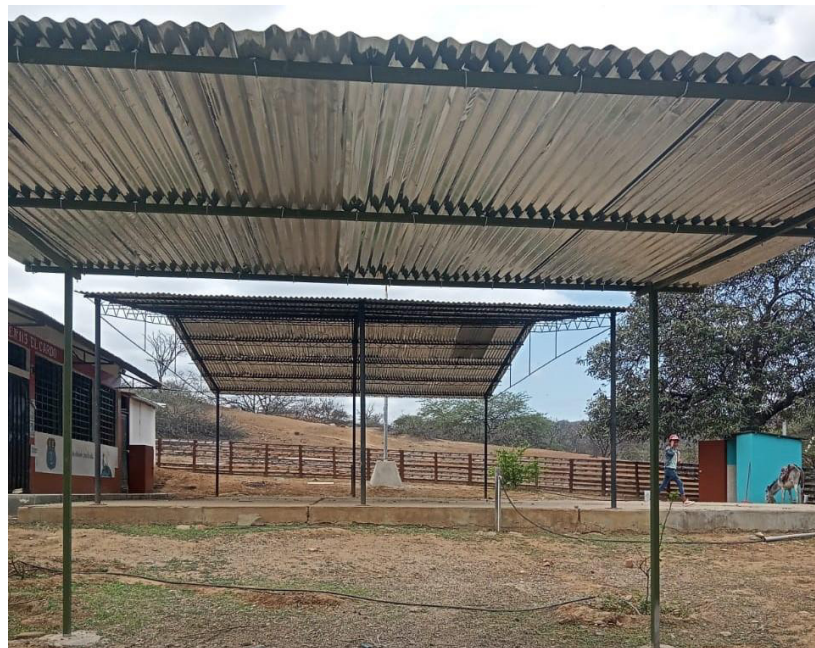
Fotografía N°04: Se visualiza que actualmente no cuenta con losa recreativas

- La institución Educativa actualmente no cuenta con un área de recreación adecuado para el desarrollo de sus actividades curriculares

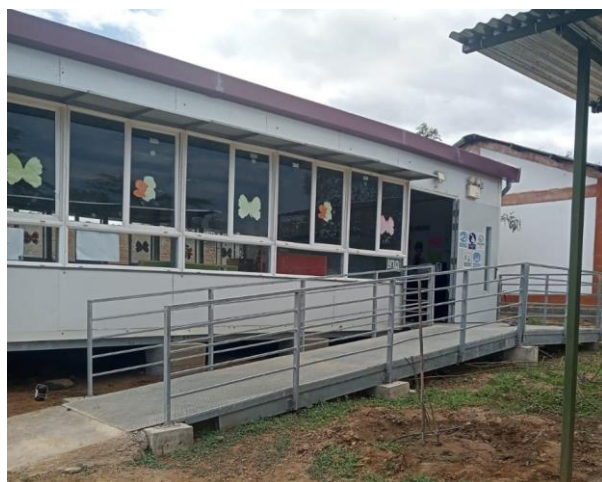
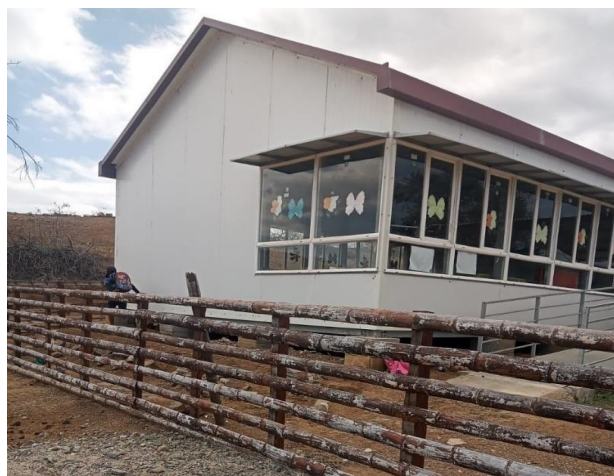
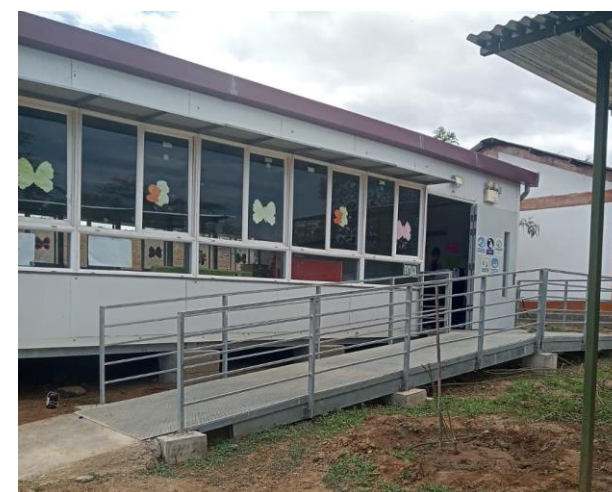
FOTOGRAFIAS DEL MODULO PREFABRICADO

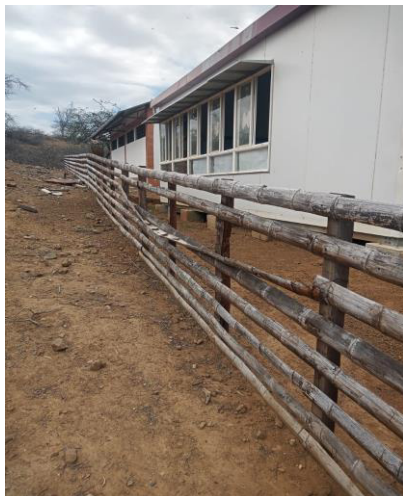
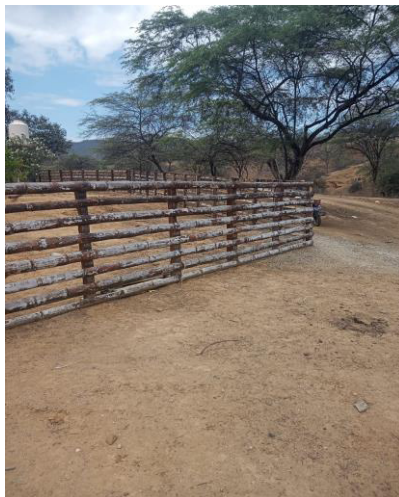
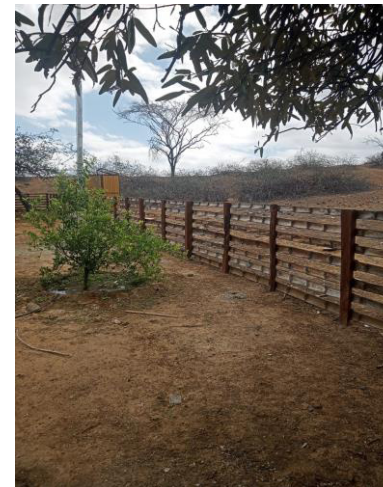
FOTOGRAFÍAS SE OBSERVA QUE HA SIDO CONTRUIDO EL CERCO PERIMETRICO

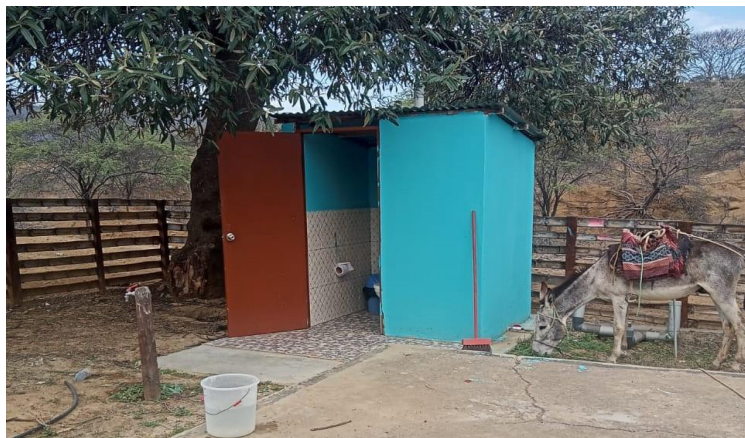
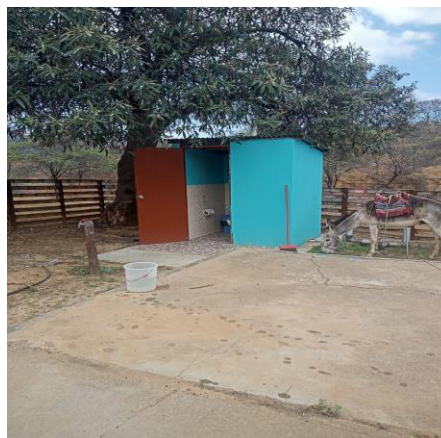
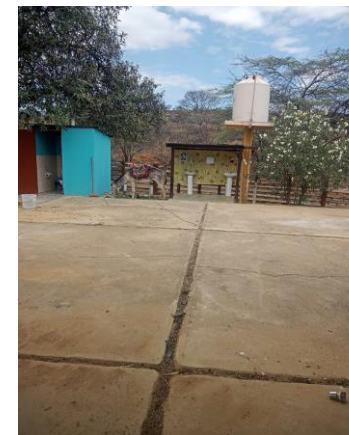
FOTOGRAFÍAS DE LA SS.HH.

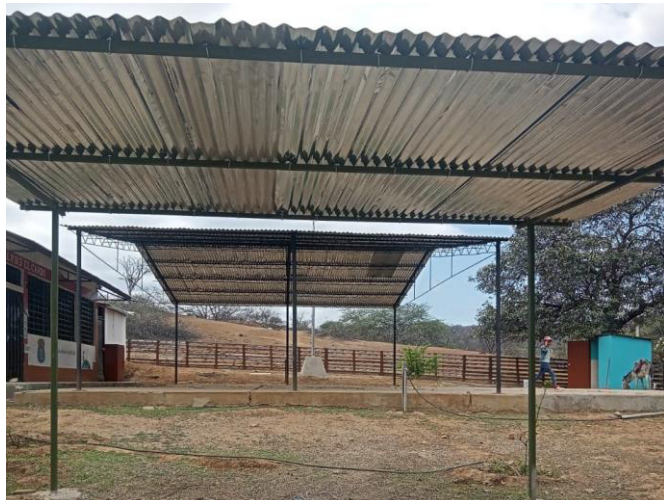
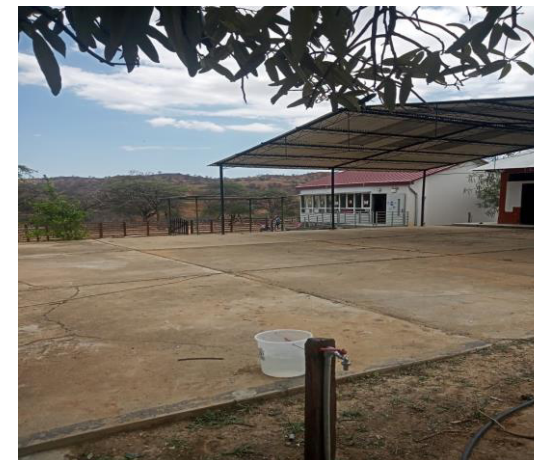
FOTOGRAFÍAS DE LAS AREAS LIBRES NO CUENTAN CON LOSA RECREACION
