PROYECTO ESPECIAL OLMOS TINAJONES

Sede Central - Oficina Principal

Información General

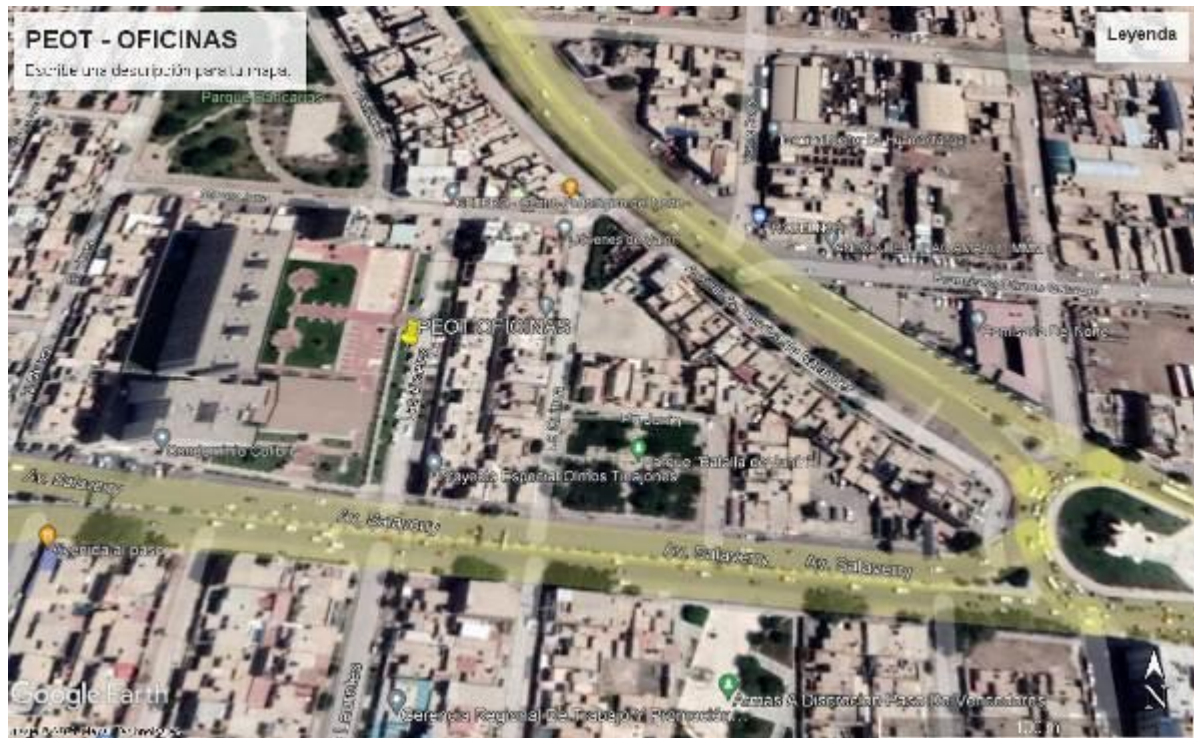
Vista Satelital de la Sede Central del Peot

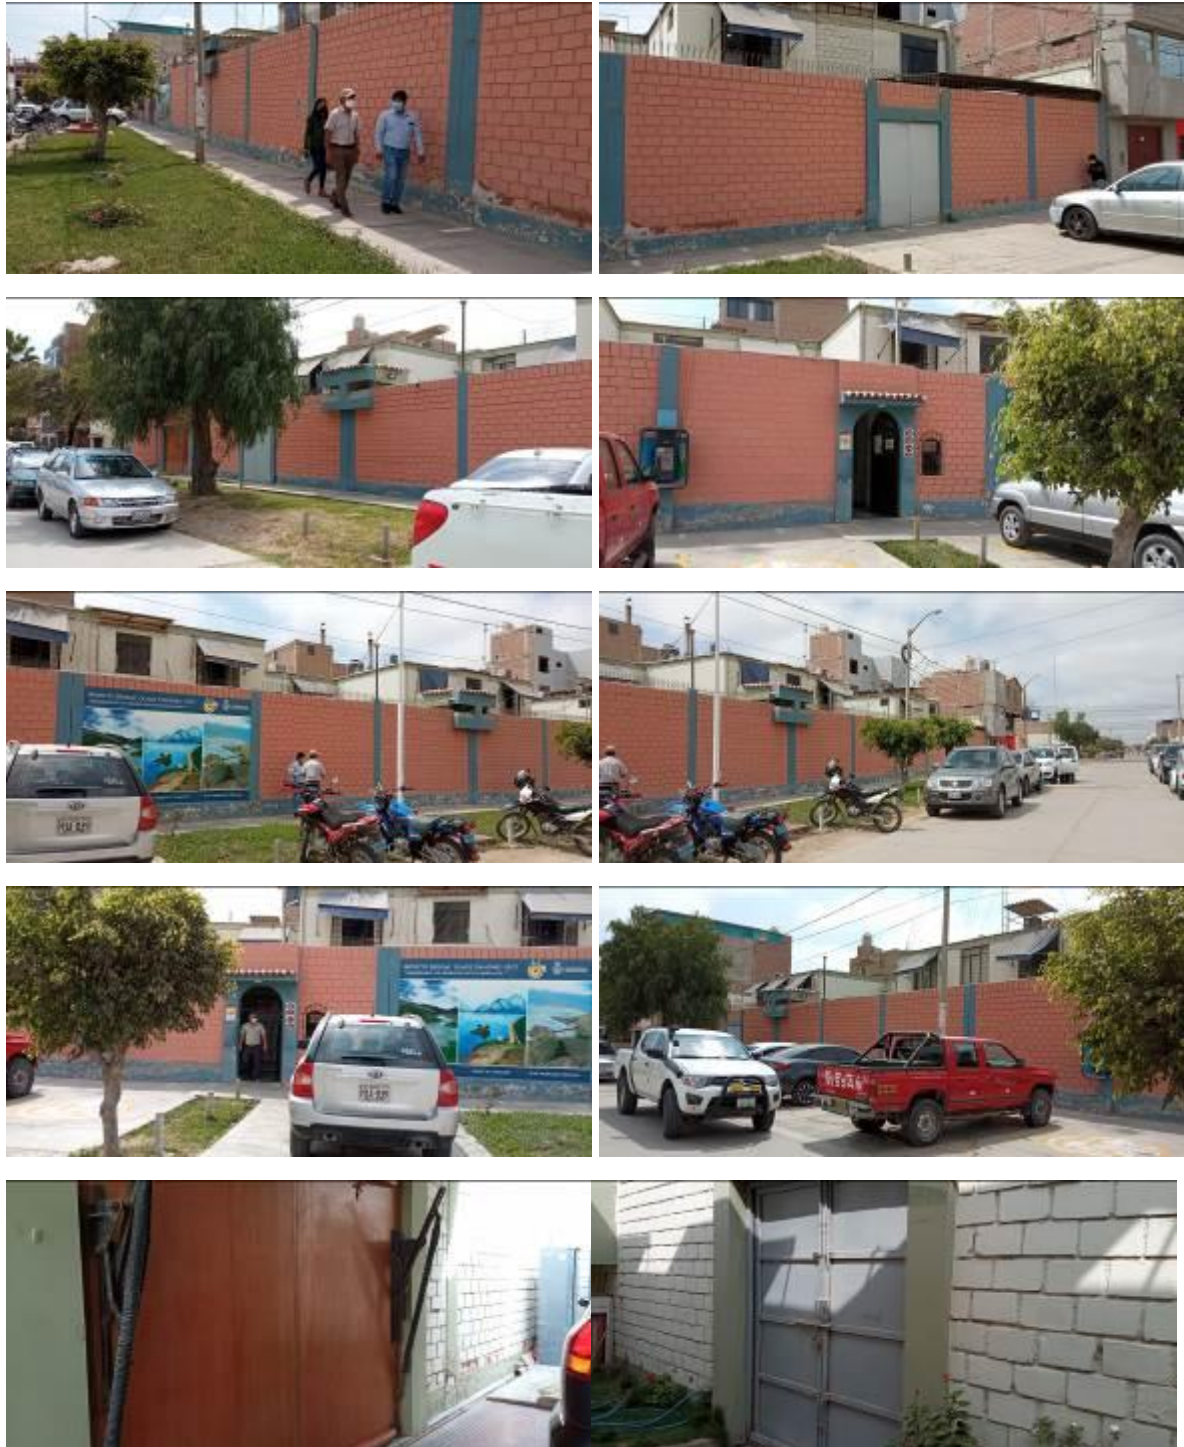
El predio inspeccionado se ubica en zona residencial, con frente a la calle Las Violetas.

Cuenta con una puerta principal de acceso peatonal. De planchas de fierro, de una hoja batiente, asegurada con chapa de tres golpes y picaportes interiores

Un portón levadizo de madera, para acceso a cochera

Dos portones de fierro, de dos hojas batientes, asegurados interiormente con picaportes y candados. Se emplean para ingresar /sacar bienes o para salidas en casos de emergencia.
