## MEMORIA DESCRIPTIVA

REPARACIÓN DE CALZADA; EN EL(LA) RUTA DEPARTAMENTAL TU-112  
TRAMO: EMP. TU-104 - PUENTE FRANCO DISTRICTO DE PAMPAS DE  
HOSPITAL, PROVINCIA TUMBES, DEPARTAMENTO TUMBES

REPARACIÓN DE CALZADA; EN EL(LA) RUTA DEPARTAMENTAL  
TU-112 TRAMO: EMP. TU-104 - PUENTE FRANCO DISTRICTO DE  
PAMPAS DE HOSPITAL, PROVINCIA TUMBES, DEPARTAMENTO  
TUMBES

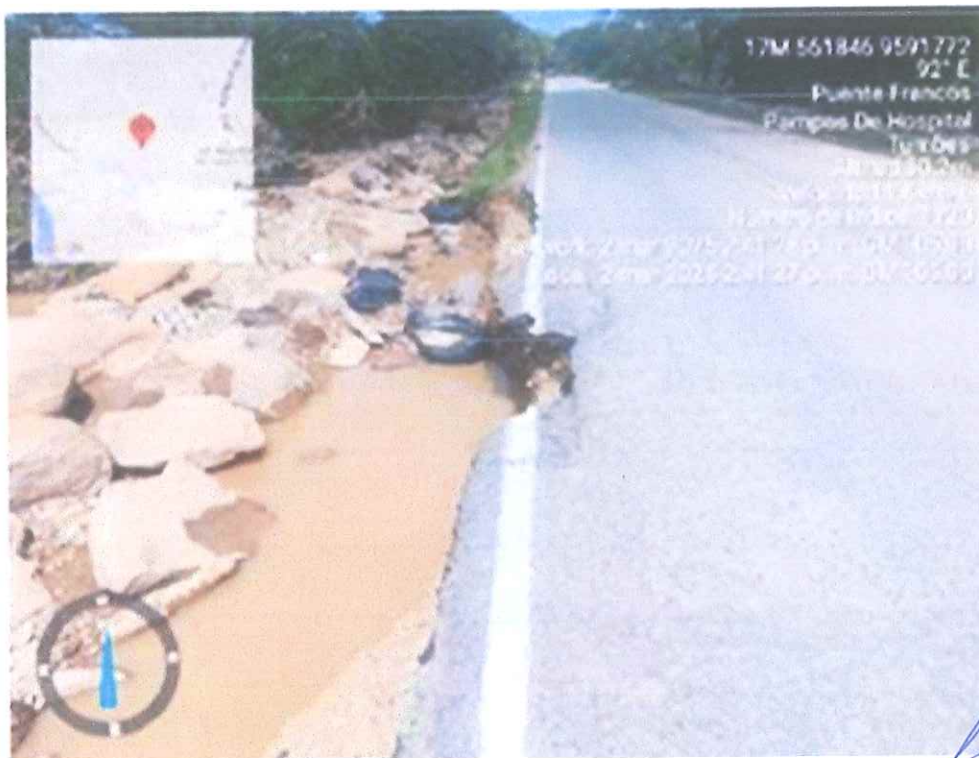
Imagen N°01

Durante la visita a la zona de intervención de la inversión para su evaluación actual, se observó deterioro del pavimento flexible, caracterizado por la presencia de baches y pulimiento de agregados, que viene afectando la adherencia vehicular. Destrucción parcial de plataforma, erosión profunda y el arrastre de material han generado el colapso de la estructura de la vía en algunos sectores, dejando expuestas las capas inferiores, y destrucción del talud de un tramo de la vía, debido a la erosión.

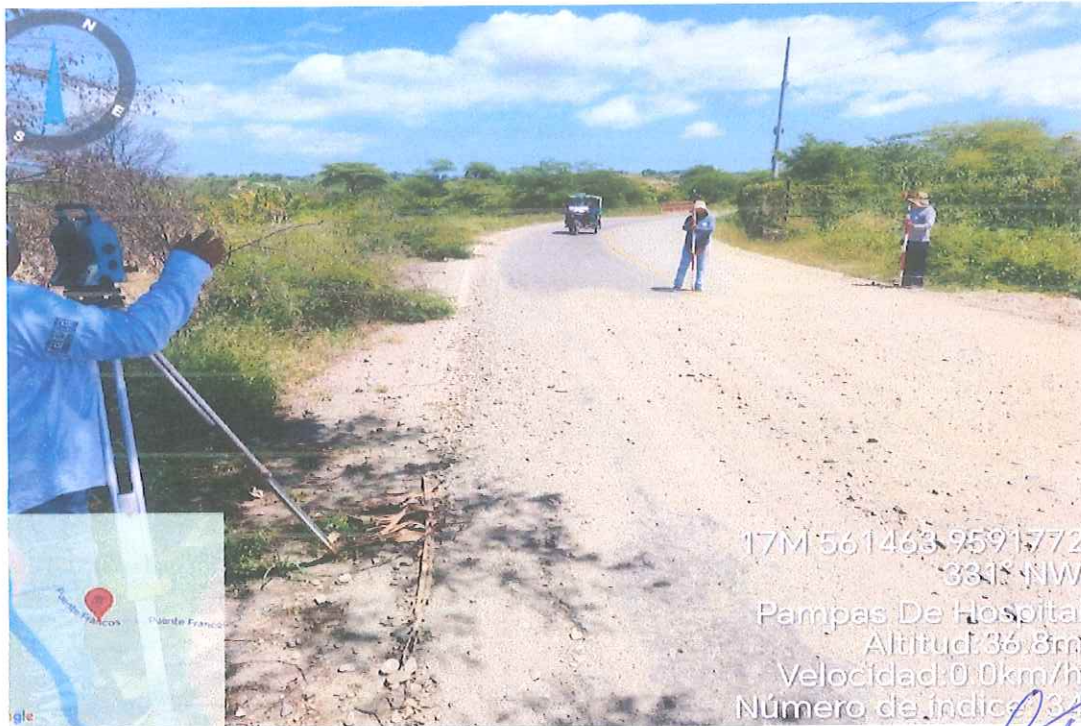
Imagen N°01

El tramo se inicia en EMP. TU-104 a Puente Franco, calzada que cuenta con una longitud de 872.69 ml y una protección con roca en talud del lateral derecho yendo con una longitud de 240 ml desde la progresiva 0+180 al 0+420.

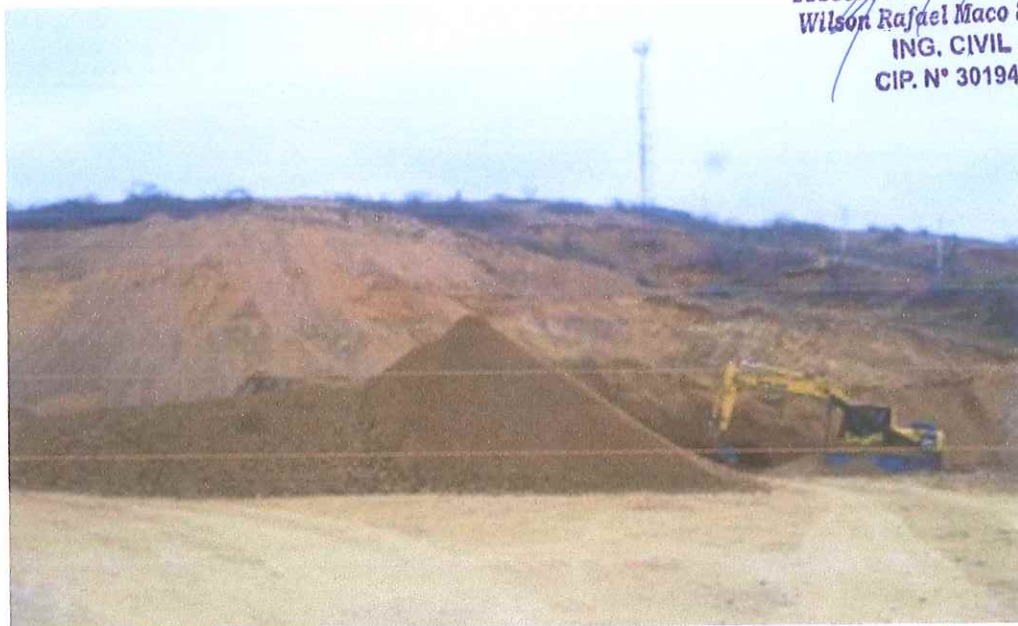
El banco de materiales a utilizar, se localiza en el sector del distrito de San Jacinto se viene Explotando para proporcionar el material de afirmado al Departamento de Tumbes.

CARACTERISTICAS FISICAS - MECÁNICAS	
Clasificación S.U.C.S	GP – GC (grava y arena mal graduada con cementantes) aceptable distribución Granulométrica
Porcentaje de Gravas	48.3 – 51.7 %
Porcentaje de Arenas	37.7 – 38.5 %
Porcentaje de Finos	9.8 – 14 %
Limite Liquido	24.1 – 24.9 %
Límite Plástico	16.1 – 19.2 %
Índice de Plasticidad	4.8 – 6.8 %
C.B.R.	53.7 – 71.4 %
Tipo de Yacimiento	Aluvial
Forma de Agregado	Sub anguloso
Rendimiento	95%
Uso	Sub Base, Base
Periodo de utilización	Periodo de Estriaje
Explotación	Chancado, Zarandeo, equivalente convencional
Volumen de Explotación	Se estima un volumen en superior a 1000.000 m3
