# **INFORME FINAL DEL PROYECTO DE EVALUACION ARQUEOLOGICA DE LA OBRA REHABILITACION PUENTE SAN LUCAS Y ACCESOS.**

**ENERO 2023**

Proyecto de Evaluación Arqueológica (PEA) de la Obra "Rehabilitación Puente San Lucas y Accesos", que conforma el proyecto "Rehabilitación de Puentes Paquete 09" /Obra 2: La Libertad 2 – Lima), Obra 2 (Puente Mellizo y Accesos, Puente Tana y Accesos, Puente Quishpe y Accesos y Puente San Lucas y Accesos).

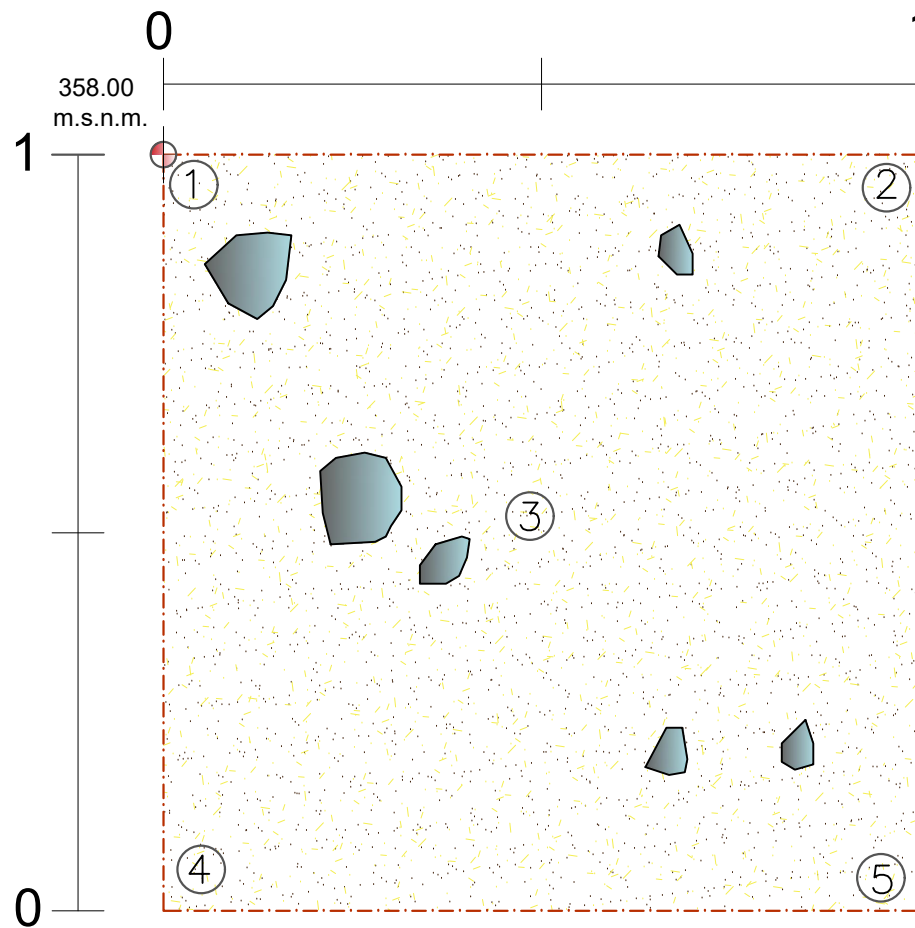
## DIBUJO EN PLANTA INICIAL

ALTURAS	
N° ALTURAS	ALTITUD
1	358.00
2	357.96
3	357.97
4	357.98
5	357.99

LEYENDA	
	Estrato suelto (Tierra suelta y piedrecillas)
	Piedras
	Límite de excavación

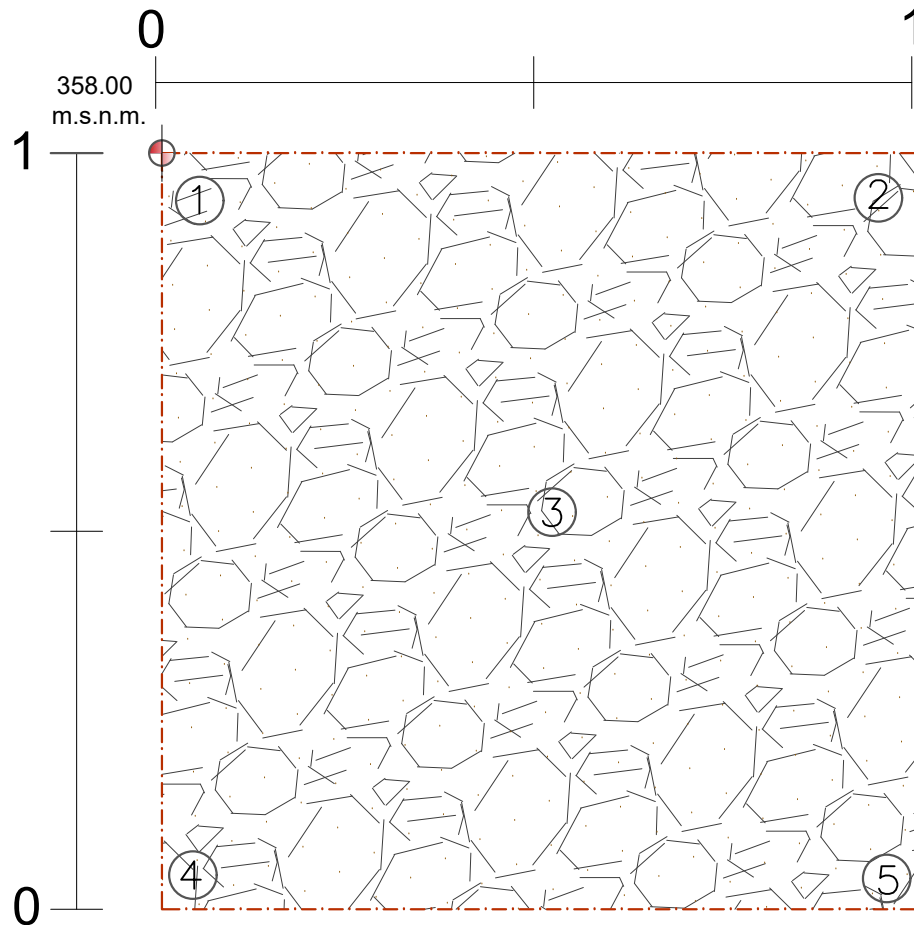
## DIBUJO EN PLANTA FINAL

ALTURAS	
N° ALTURAS	ALTITUD
1	356.20
2	356.25
3	356.28
4	356.29
5	356.28

LEYENDA	
	Estrato compacto (Grava y arena)
	Límite de excavación

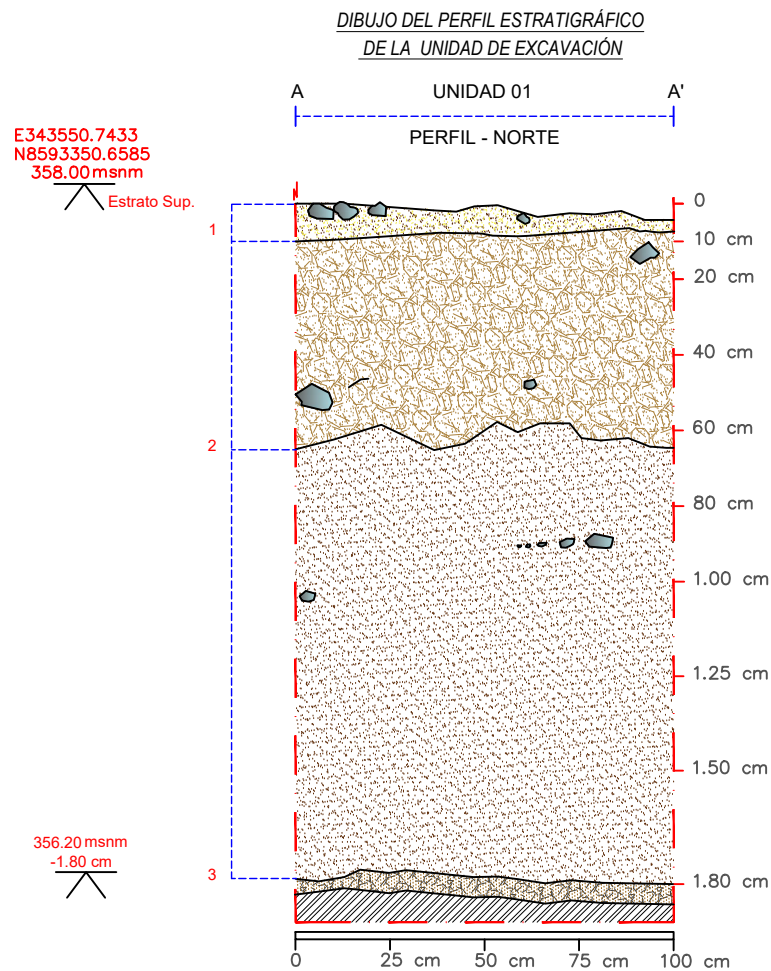
L E Y E N D A					
 	Estrato suelto (Arena fina y piedrecillas)	 	Estrato suelto (Gravilla y arena)	 	Estrato compacto (Grava y arena)
 	Estrato semicompato (Arena gruesa)	 	Piedras	 	Estrato estéril

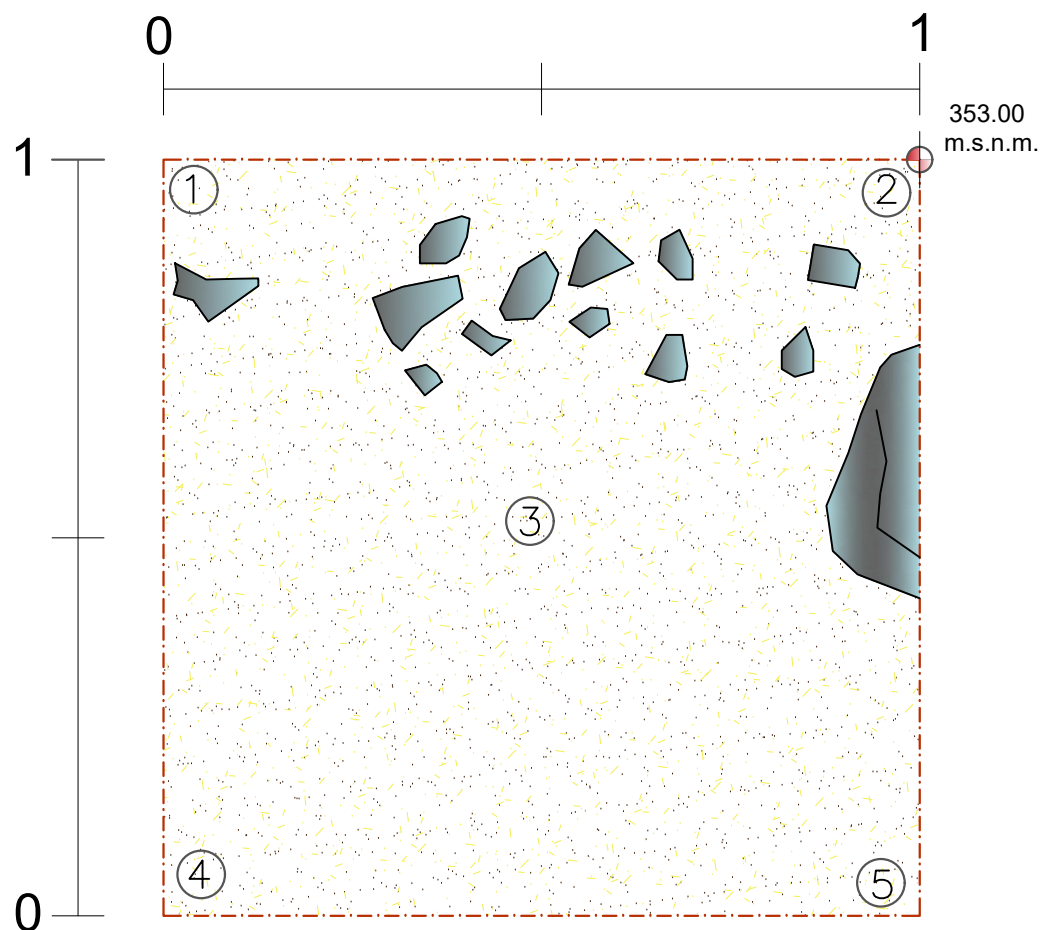
## DIBUJO EN PLANTA INICIAL

ALTURAS	
N° ALTURAS	ALTITUD
1	352.98
2	353.00
3	352.60
4	352.40
5	352.43

LEYENDA	
	Estrato suelto (Tierra suelta y piedrecillas)
	Piedras
	Límite de excavación

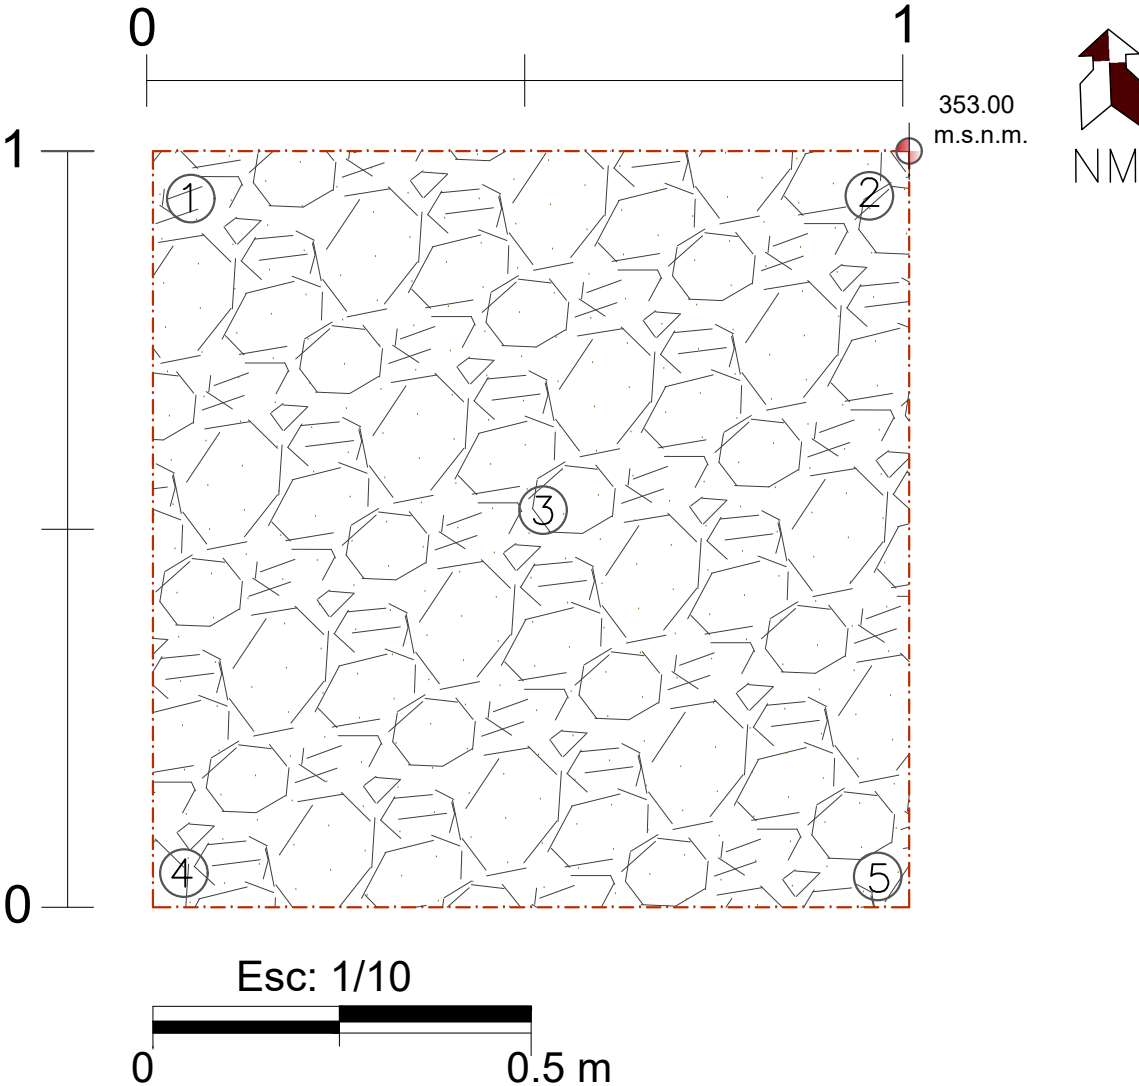
## DIBUJO EN PLANTA FINAL

ALTURAS	
N° ALTURAS	ALTITUD
1	352.21
2	352.20
3	352.18
4	352.20
5	352.25

LEYENDA	
	Estrato semicompacto (Grava y arena)
	Límite de excavación

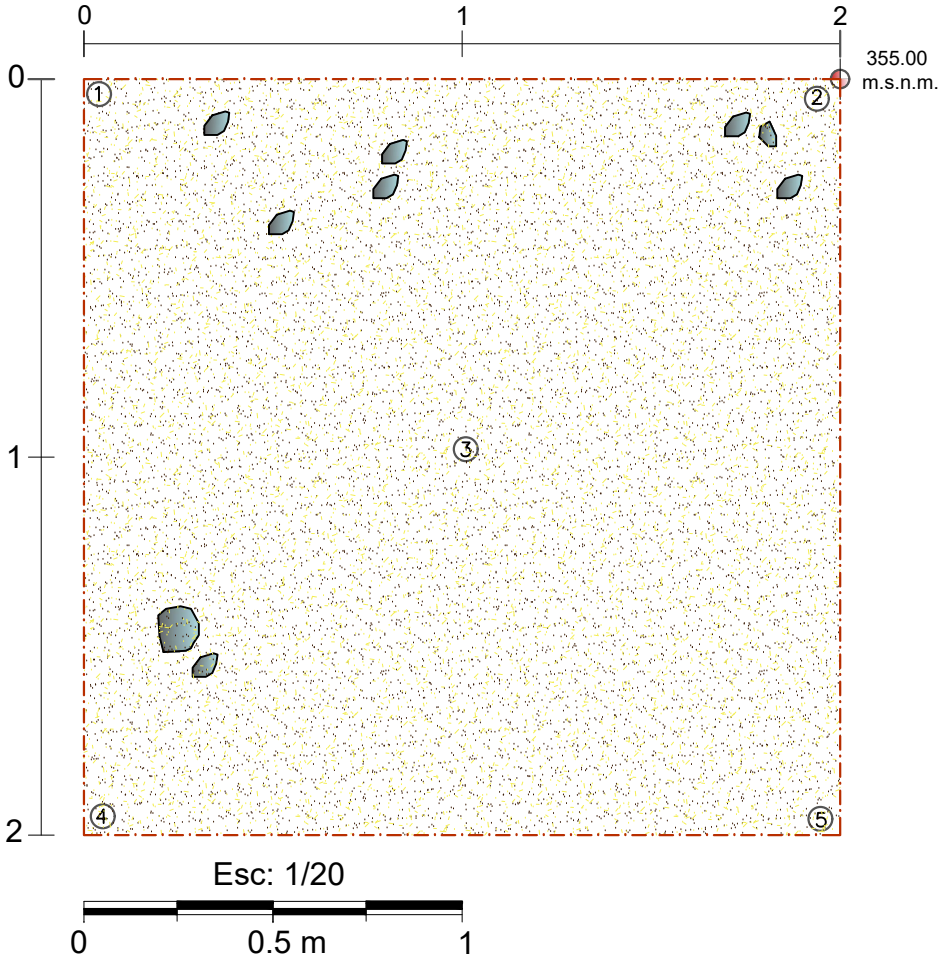
**UNIDAD 03**  
**DIBUJO EN PLANTA INICIAL**

ALTURAS	
N° ALTURAS	ALTITUD
1	354.98
2	355.00
3	354.95
4	354.96
5	354.99

LEYENDA	
	Estrato suelto (Tierra suelta y piedrecillas)
	Piedras
	Límite de excavación

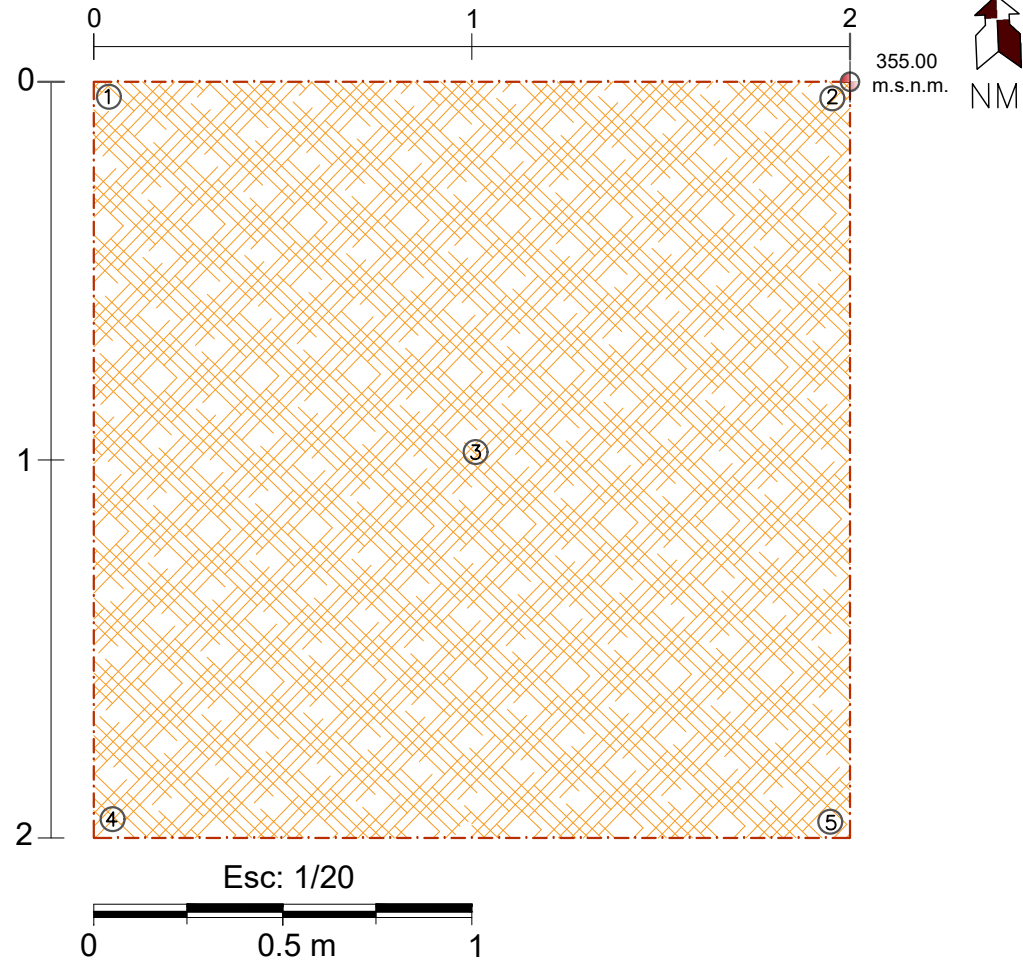
**UNIDAD 03**  
**DIBUJO EN PLANTA FINAL**

ALTURAS	
N° ALTURAS	ALTITUD
1	352.22
2	352.20
3	352.30
4	352.27
5	352.25

LEYENDA	
	Estrato semicompacto (Limo)
	Límite de excavación

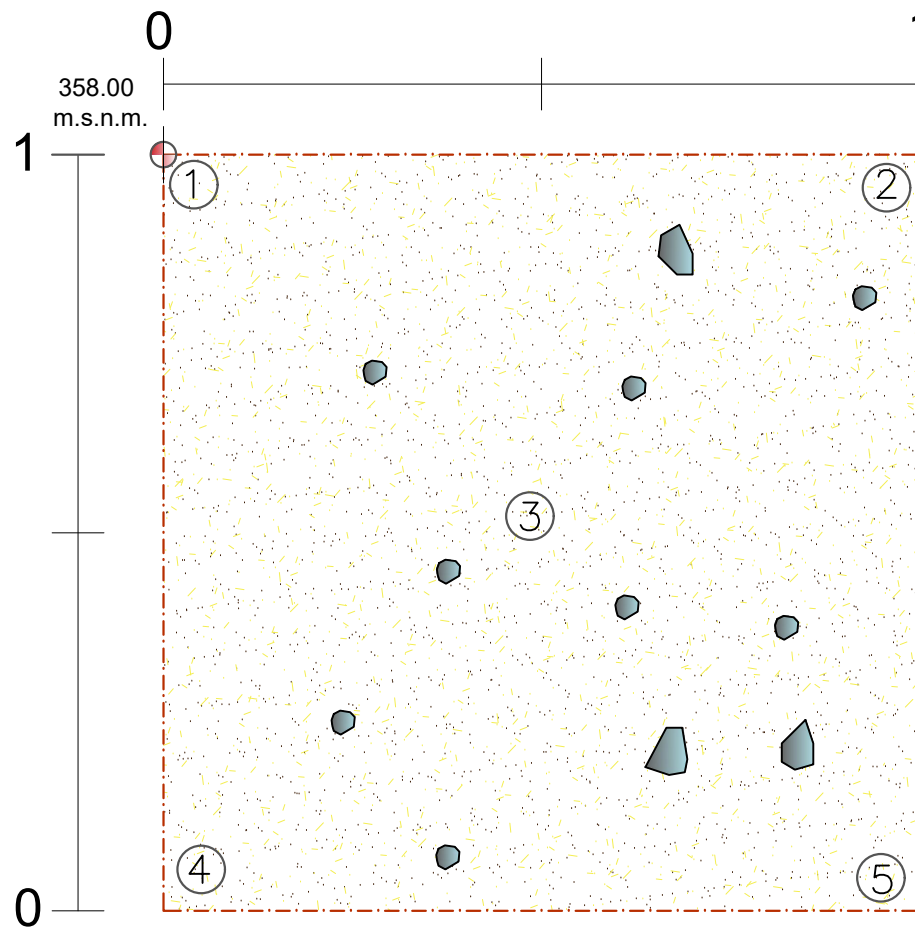
## DIBUJO EN PLANTA INICIAL

ALTURAS	
N° ALTURAS	ALTITUD
1	358.00
2	357.98
3	357.96
4	357.97
5	357.99

LEYENDA	
	Estrato suelto (Arena suelta y piedrecillas)
	Piedras
	Límite de excavación

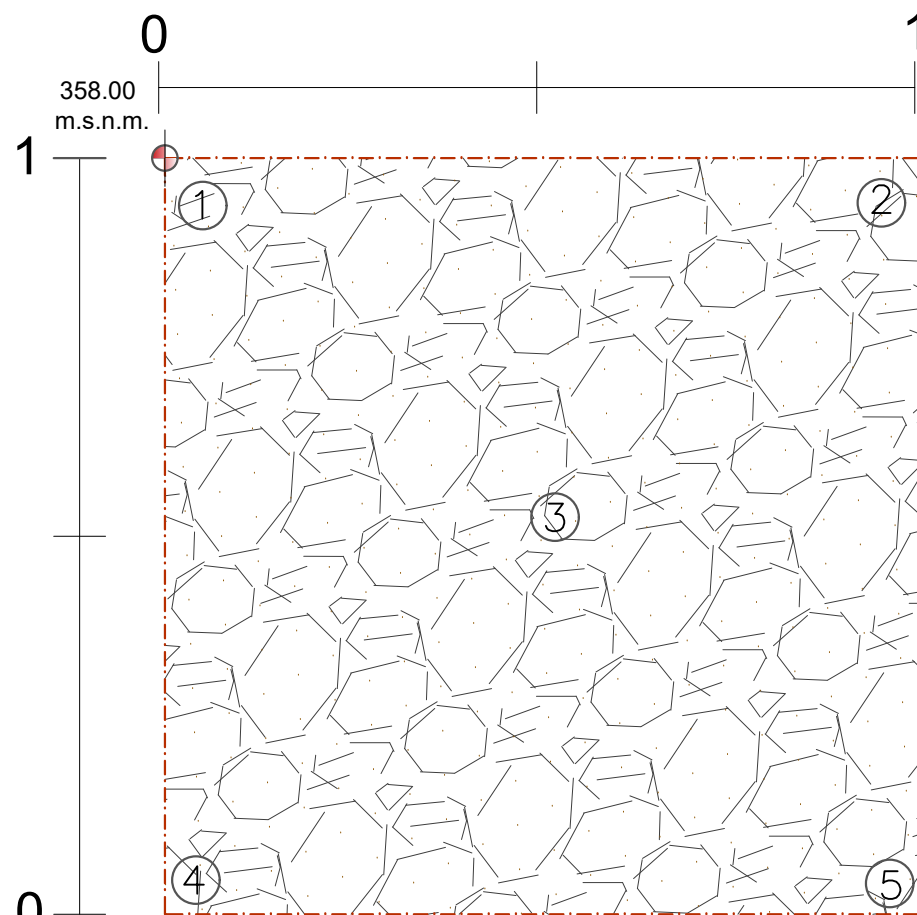
## DIBUJO EN PLANTA FINAL

ALTURAS	
N° ALTURAS	ALTITUD
1	356.20
2	356.24
3	356.26
4	356.21
5	356.22

LEYENDA	
	Estrato semicompacto (Grava y arena)
	Límite de excavación

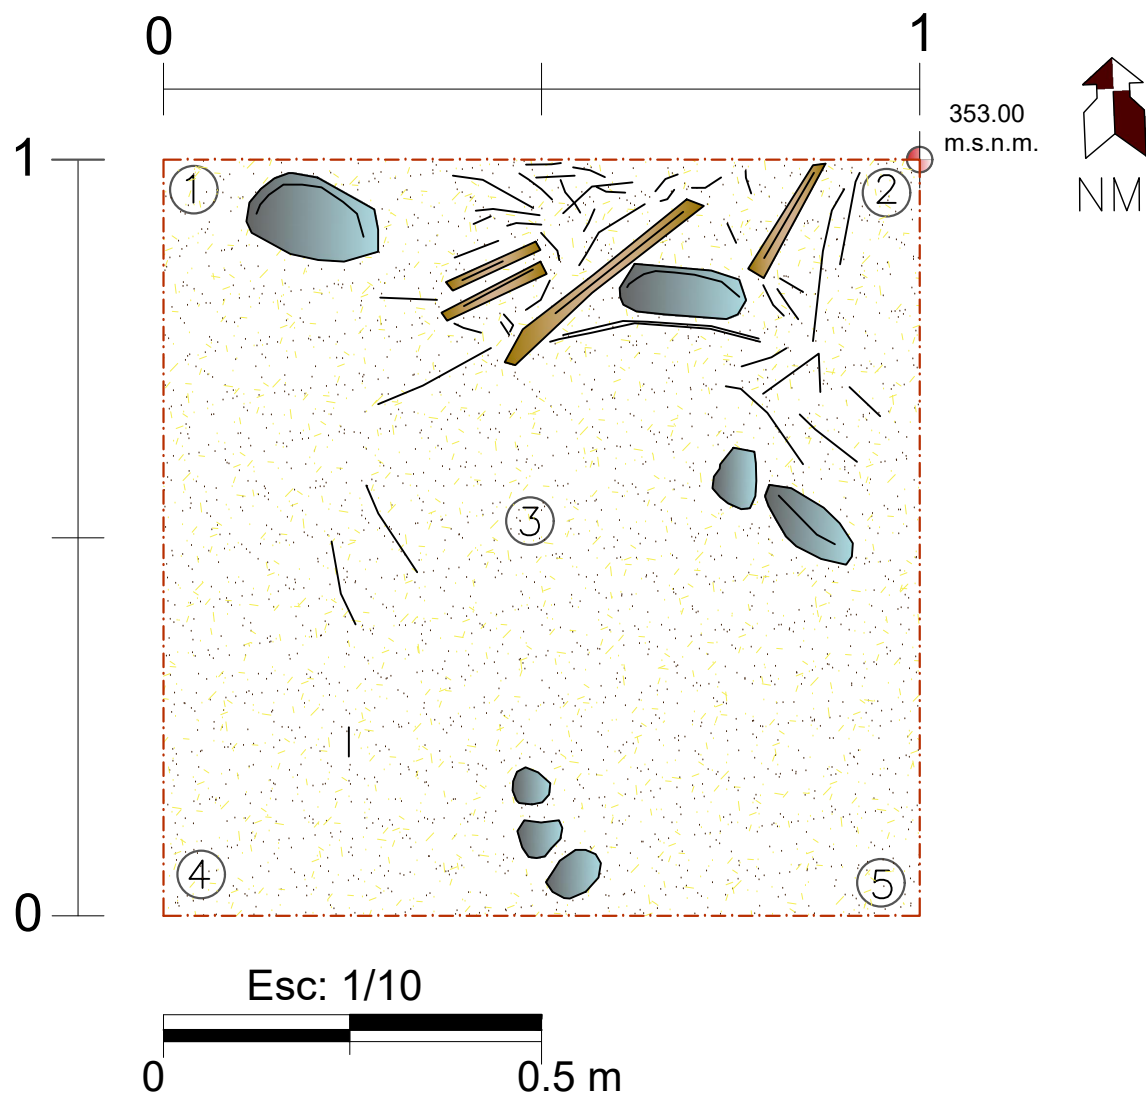
## DIBUJO EN PLANTA INICIAL

ALTURAS	
N° ALTURAS	ALTITUD
1	352.99
2	353.00
3	352.97
4	352.94
5	352.96

LEYENDA	
	Estrato suelto (Tierra suelta y piedrecillas)
	Piedras
	Caña - carrizo
	Límite de excavación

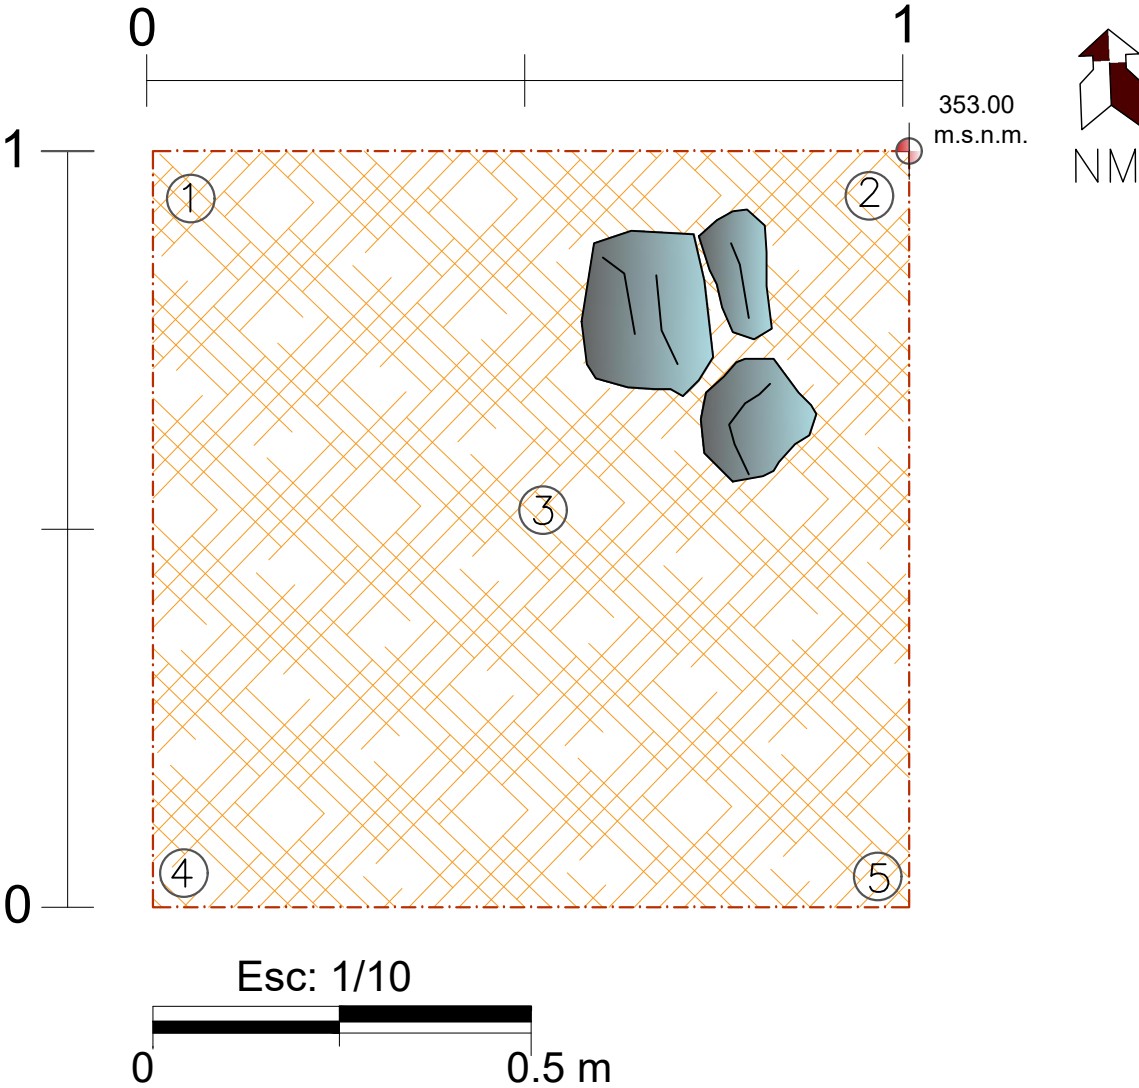
# **UNIDAD 06** **DIBUJO EN PLANTA FINAL**

ALTURAS	
N° ALTURAS	ALTITUD
1	352.72
2	352.70
3	352.75
4	352.71
5	352.73

LEYENDA	
	Estrato semicompacto (Limo)
	Piedras
	Límite de excavación

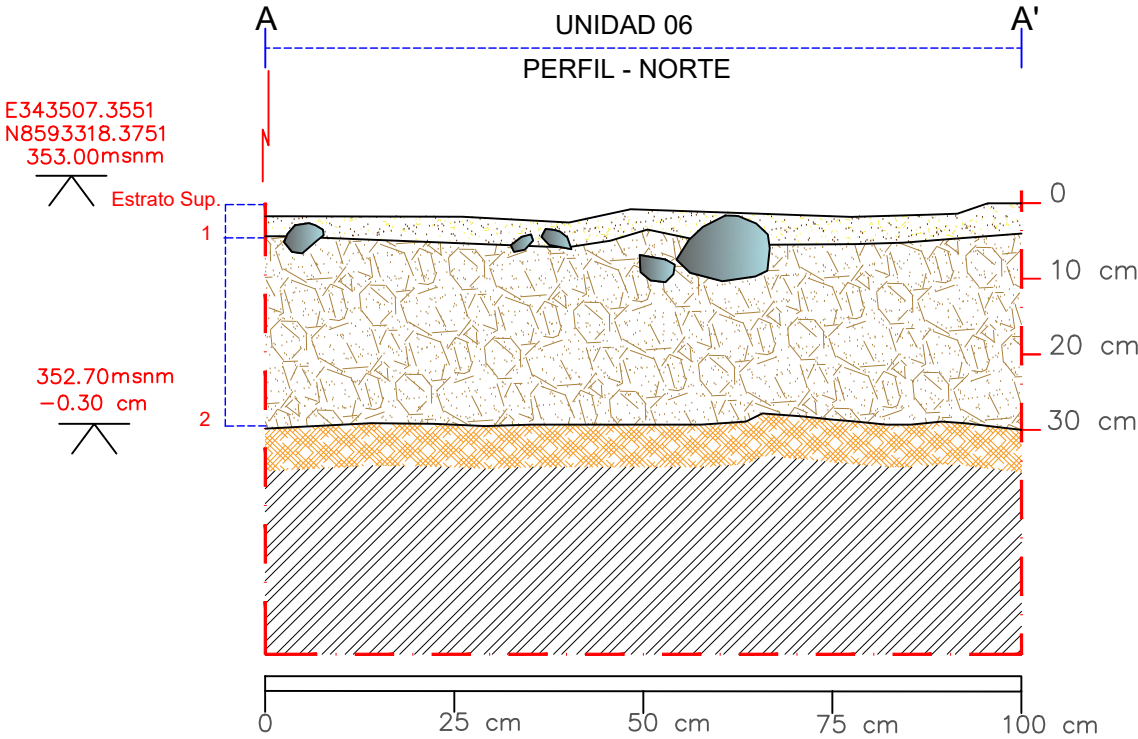
DIBUJO DEL PERFIL ESTRATIGRÁFICO  
DE LA UNIDAD DE EXCAVACIÓN

L E Y E N D A		
	Estrato suelto (Tierra suelta y piedrecillas)	
	Estrato suelto (Canto rodado y tierra)	
	Piedras	
	Estrato estéril

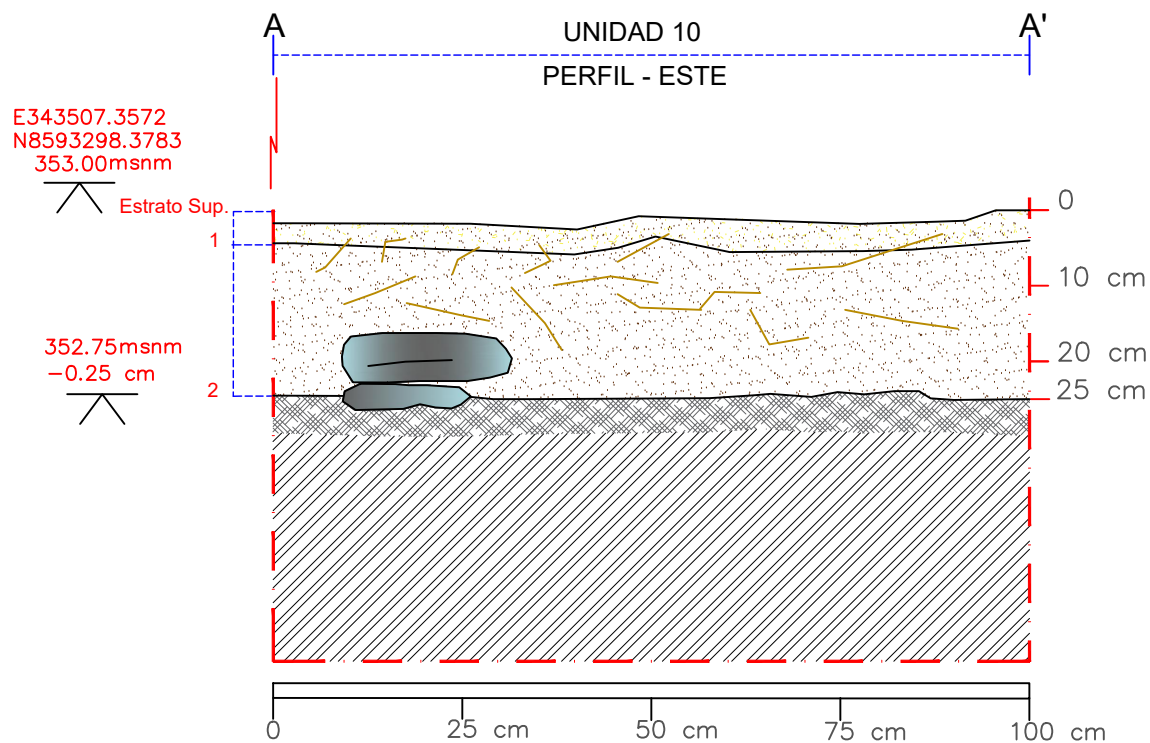
# DIBUJO DEL PERFIL ESTRATIGRÁFICO DE LA UNIDAD DE EXCAVACIÓN

L E Y E N D A			
	Estrato suelto (Tierra suelta y raíces)		Estrato semicompato (Tierra)
	Piedras		Estrato semicompacto (Arena gruesa)
	Estrato estéril

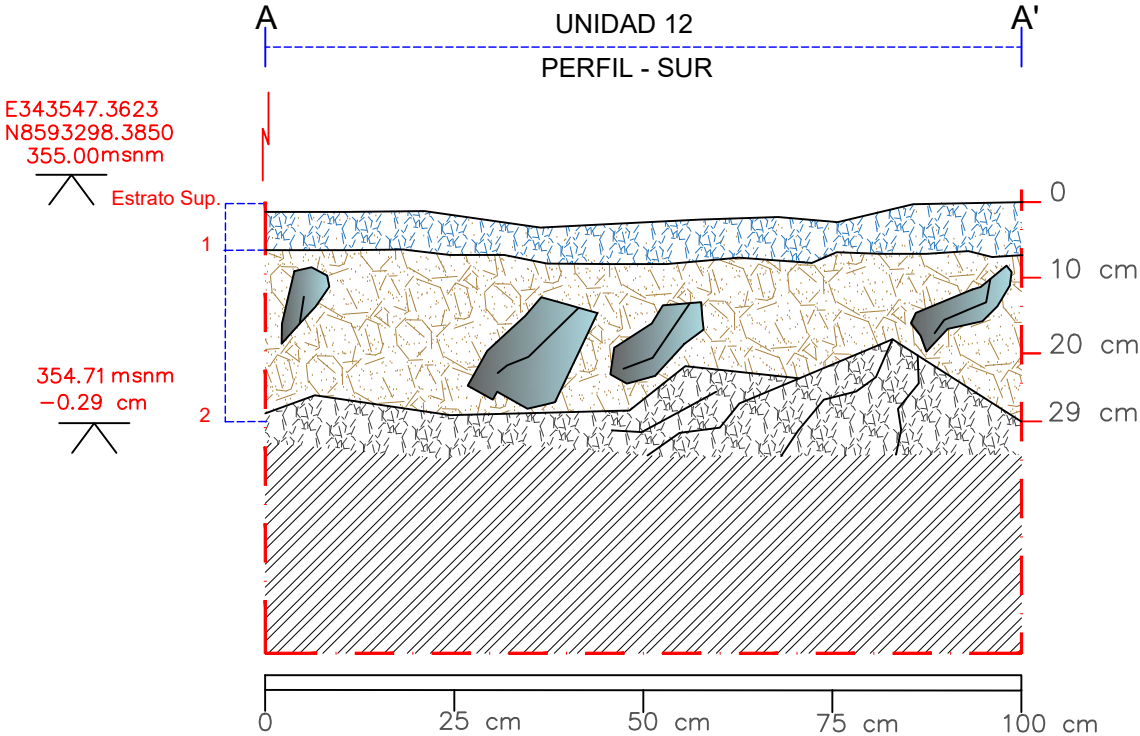
DIBUJO DEL PERFIL ESTRATIGRÁFICO  
DE LA UNIDAD DE EXCAVACIÓN

L E Y E N D A			
	Estrato semicompacto (Tierra y piedras)		Estrato semicompacto (Tierra y piedras)
	Piedras		Estrato estéril
			Estrato compacto (Afloramiento rocoso)

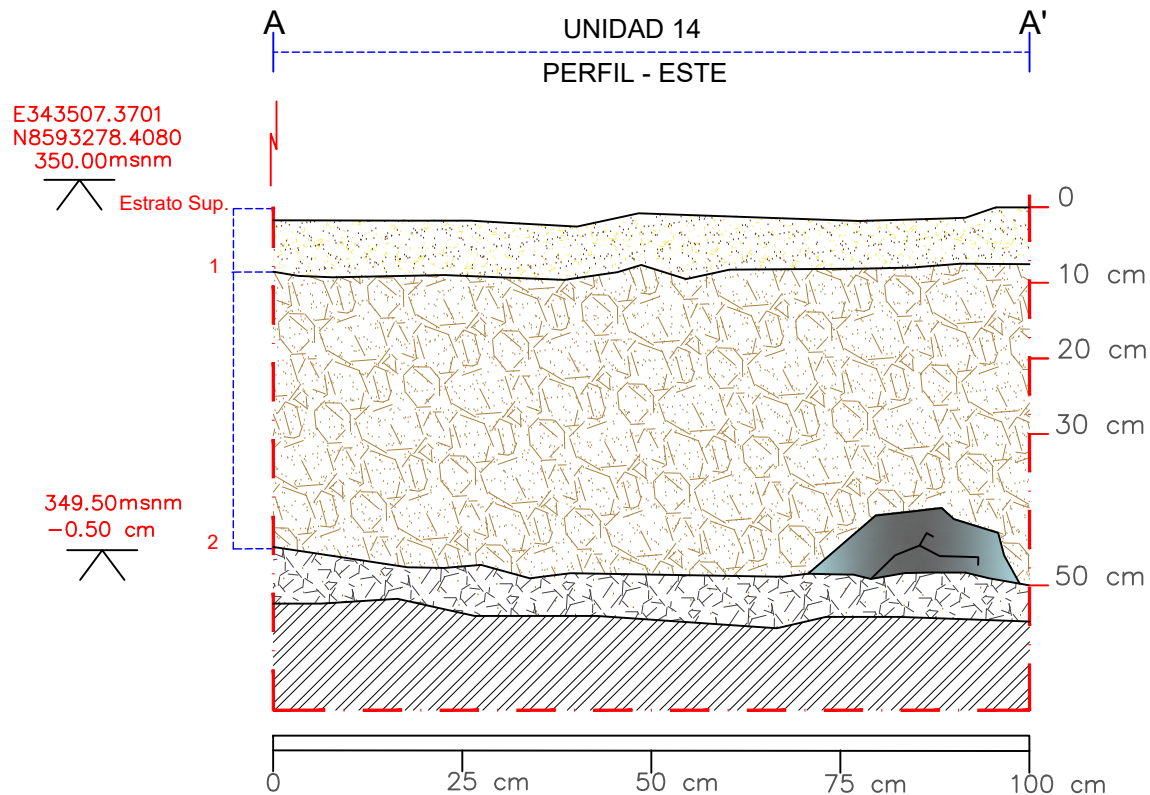
DIBUJO DEL PERFIL ESTRATIGRÁFICO  
DE LA UNIDAD DE EXCAVACIÓN

L E Y E N D A		
	Estrato suelto (Tierra suelta y piedrecillas)	
	Estrato compacto (Grava y arena)	
	Piedras

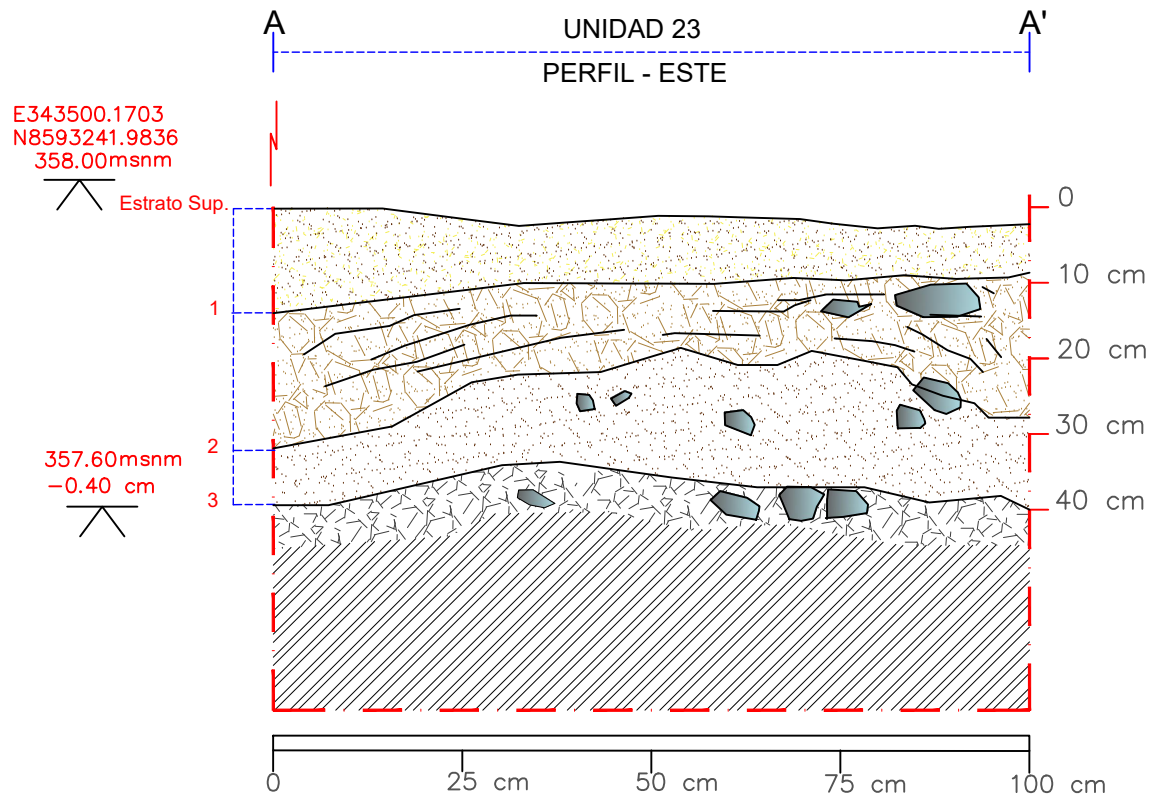
# DIBUJO DEL PERFIL ESTRATIGRÁFICO DE LA UNIDAD DE EXCAVACIÓN

L E Y E N D A		
	Estrato suelto (Tierra suelta y piedrecillas)	
	Estrato compacto (Grava y arena)	
	Piedras	
	Estrato estéril
