PROYECTO	NAVE PRINCIPAL DE SAN ANDRES
FECHA	10/01/2014
PROYECTISTA	ING. JUAN CARLOS GONZALEZ
PROYECTO	NAVE PRINCIPAL DE SAN ANDRES

PLANTA DE TRUCHAS  
NAVE PRINCIPAL  
DETALLE DE ARMADURA  
T1 - T2 - T3

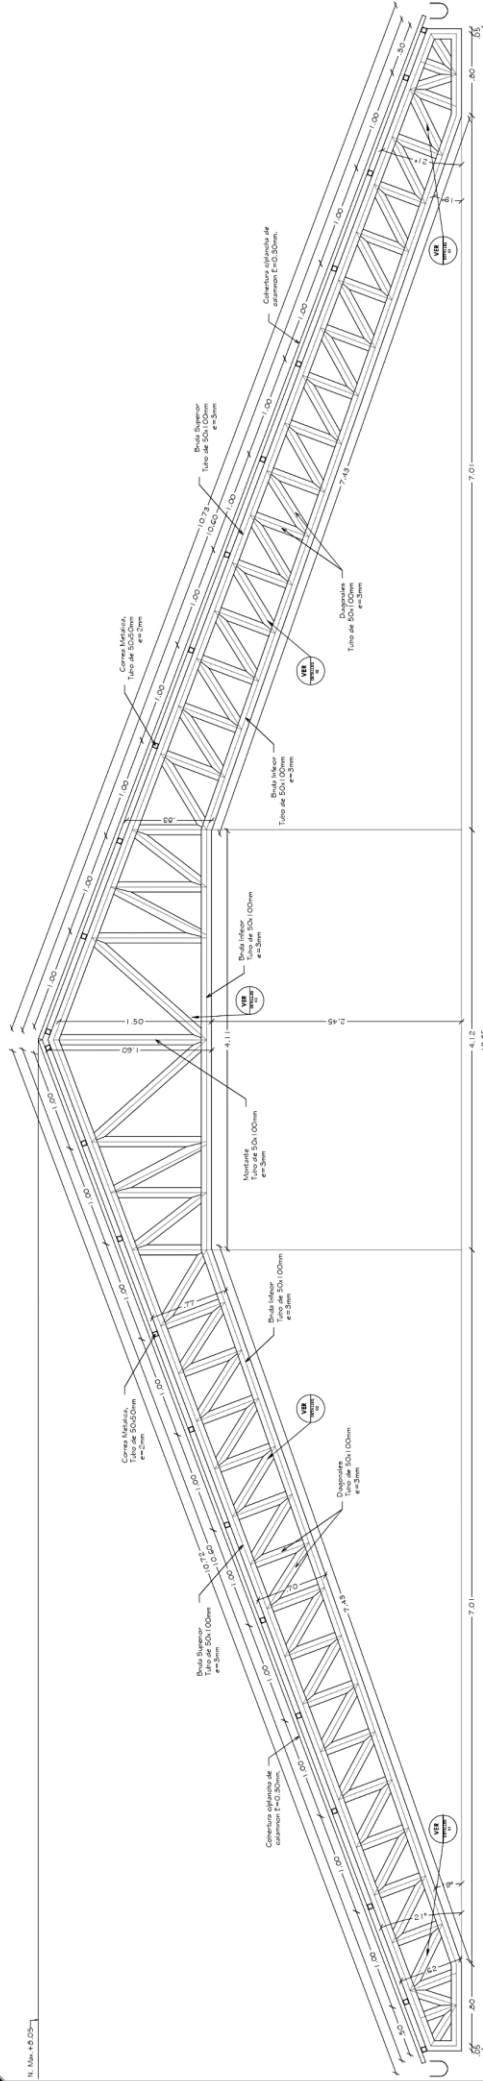
**ARMADURA T1**  
DET. ARMADURAS

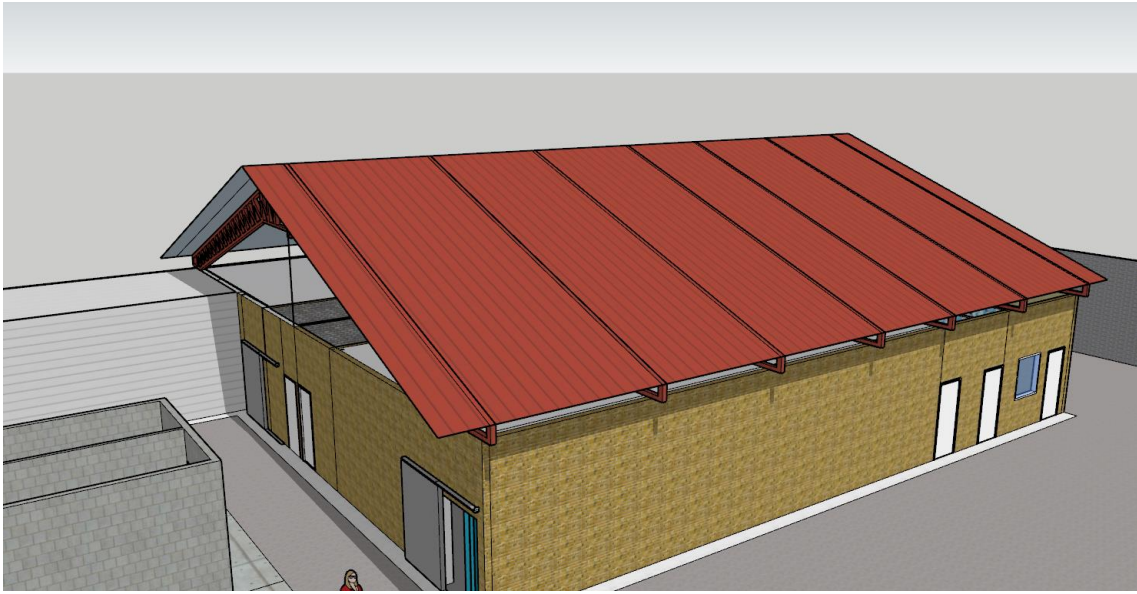
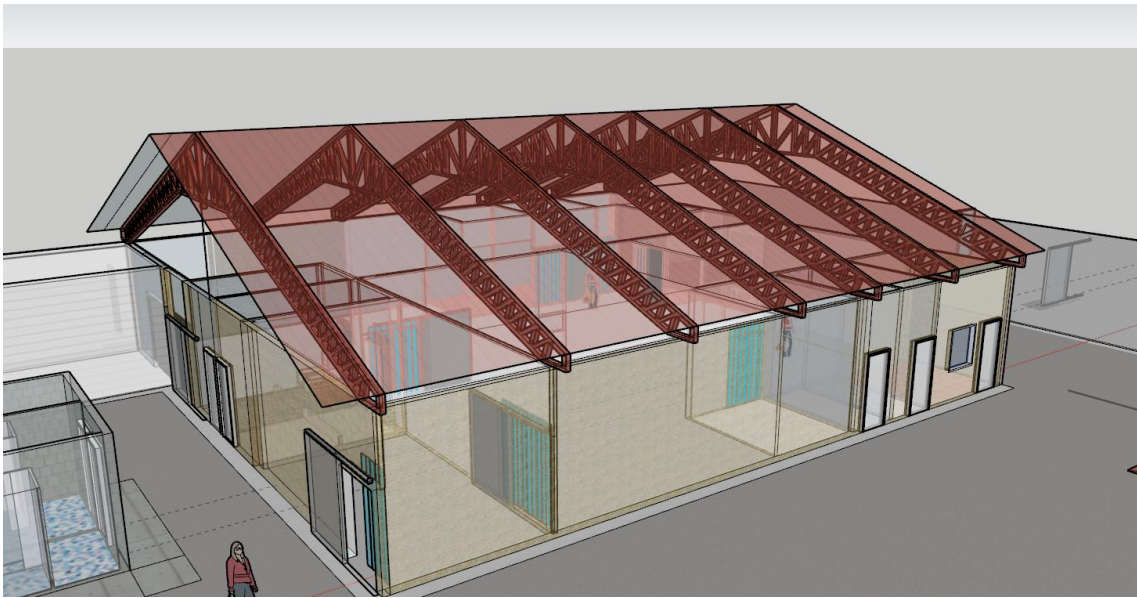
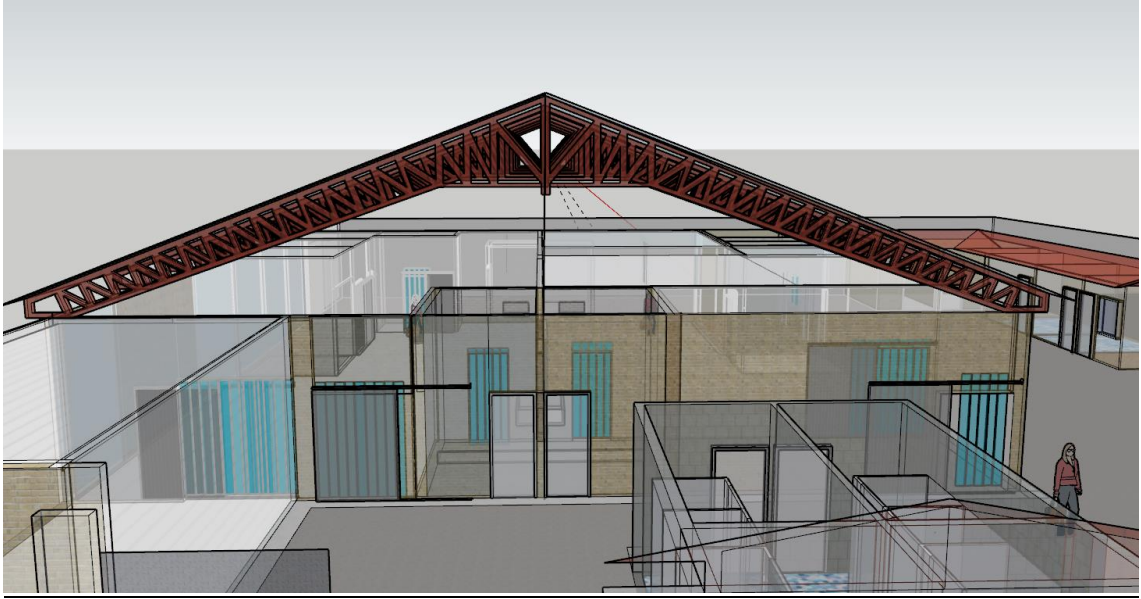
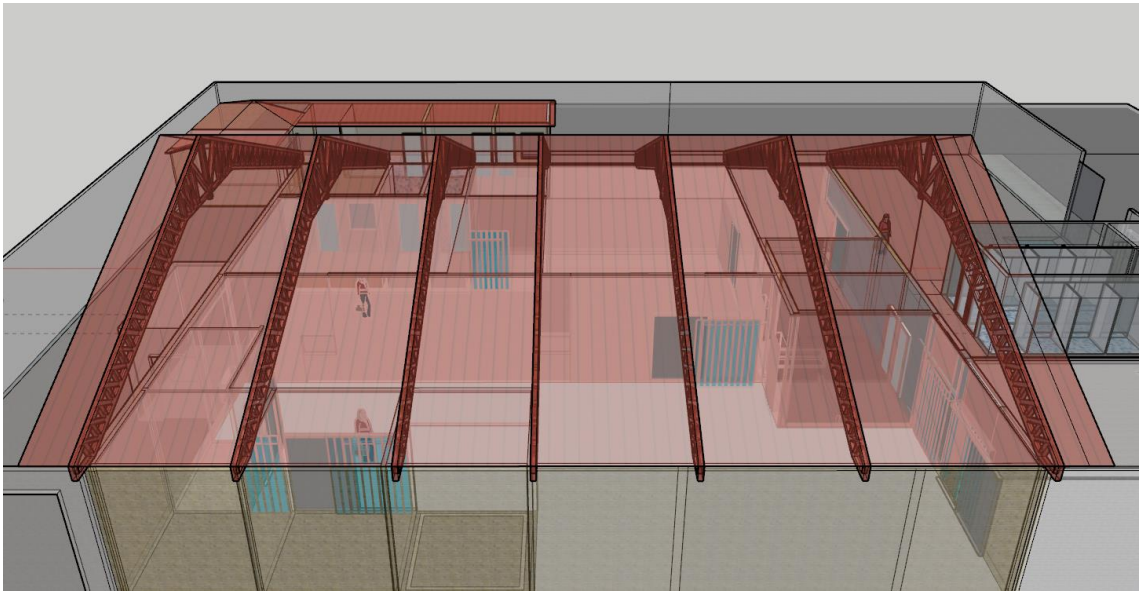
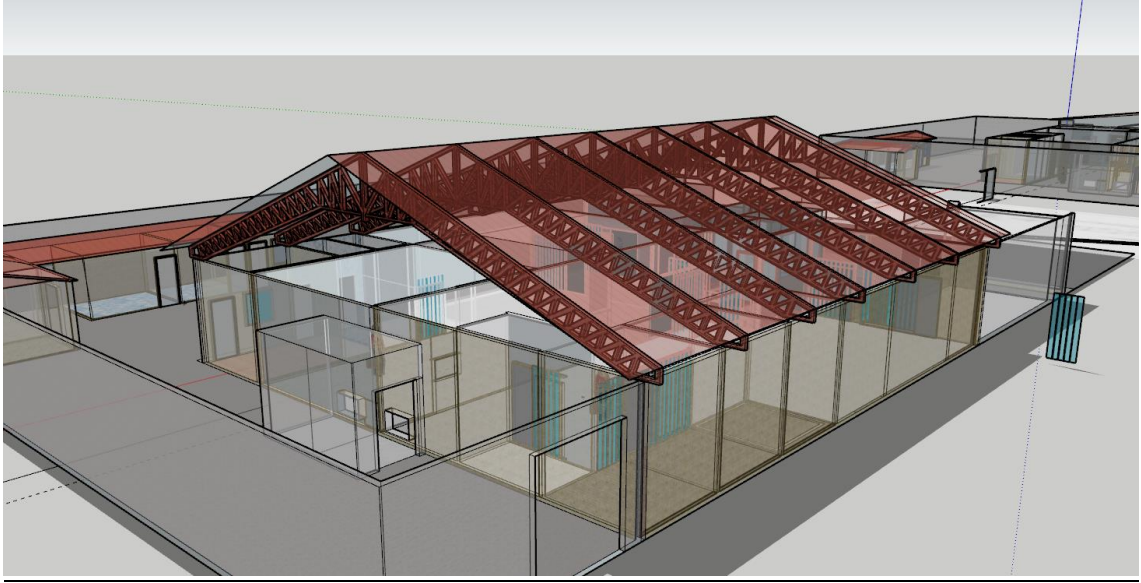
**VISTAS DE LA COBERTURA DE LA NAVE DE PROCESAMIENTO**
