SERVICIO :
"SERVICIO DE MANTENIMIENTO EN LA INSTITUCIÓN EDUCATIVA N° 6088 ROSA DE SANTA MARIA , COD LOCAL 300739 , UBICADA EN EL DISTRITO DE CIENEGUILLA , PROVINCIA Y DEPARTAMENTO DE LIMA."

INSTITUCIÓN EDUCATIVA:
**I.E.I. N° 6088 ROSA DE SANTA MARIA
CODIGO DE LOCAL 300739**

PLANO:
**ARQUITECTURA
PLANTA Y ELEVACIONES DEL MODULO DE
AULAS**

LÁMINA:
A - 03
ESCALA: 1 / 150
FECHA: MARZO -2025

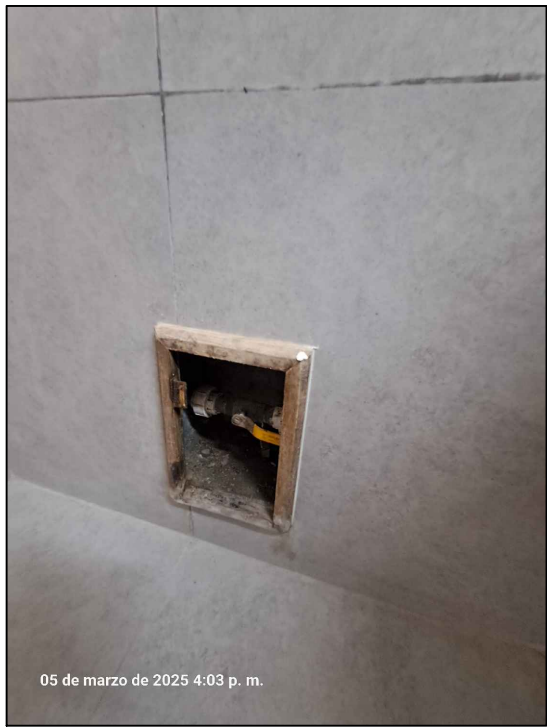
| 07 | La Tapa de Madera de Caja de Válvulas en Mal Estado |

05 de marzo de 2025 4:03 p. m.
Suministro e Instalación de la Tapa de Madera de Caja de Válvulas.

| 07 | Suministro e Instalación de la Tapa de Madera de Caja de Válvulas. |

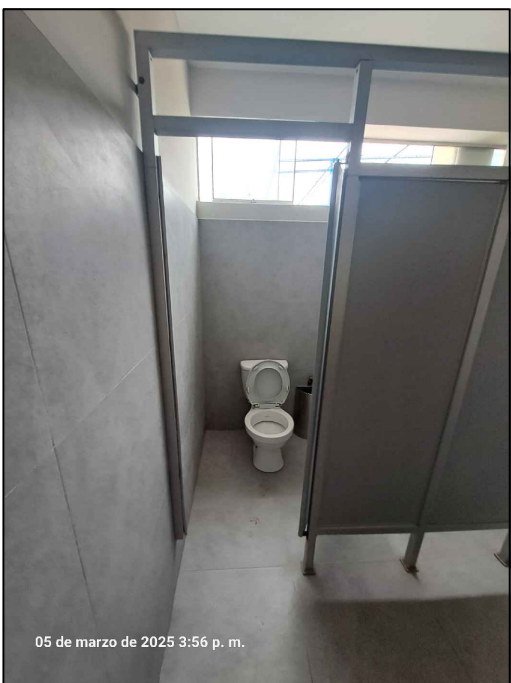
05 de marzo de 2025 3:56 p. m.
Picado, Suministro e Instalación del Tubería de Ventilación

| 06 | Suministro e Instalación de Tubería de Ventilación de las Columnetas de Protección. |

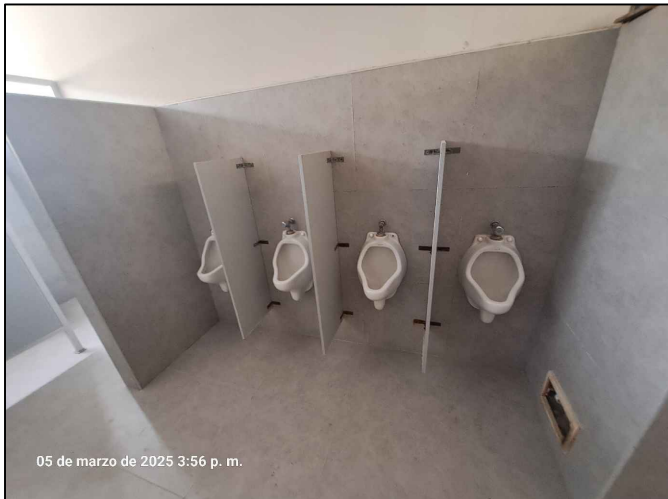
| 13 | Bisagra de Separadores de Urinario oxidados en ambos lados |

05 de marzo de 2025 3:56 p. m.
Desmontaje, Suministro e Instalación de Angulos de Soporte de Separadores de Urinario Oxidados en Ambos Lados.

| 13 | Desmontaje, Suministro e Instalación de Angulos de Soporte de Separadores de Urinario Oxidados en Ambos Lados. |

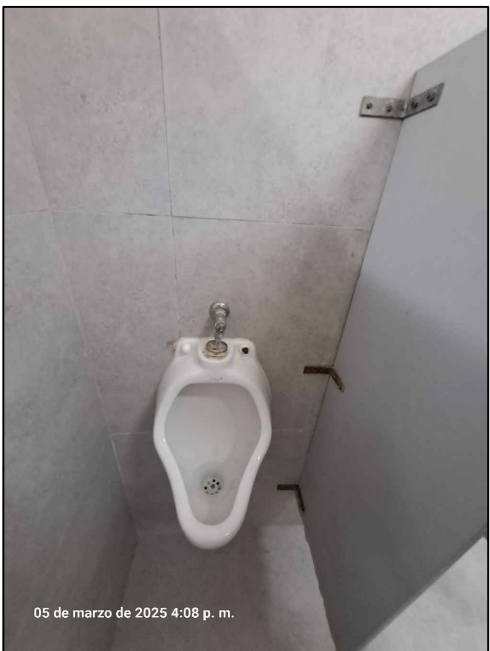
| 11 | Grifería de los urinarios en mal estado |

05 de marzo de 2025 4:08 p. m.
Desmontaje, Suministro e Instalación Grifería de los Urinarios.

| 11 | Desmontaje, Suministro e Instalación Grifería de los Urinarios. |

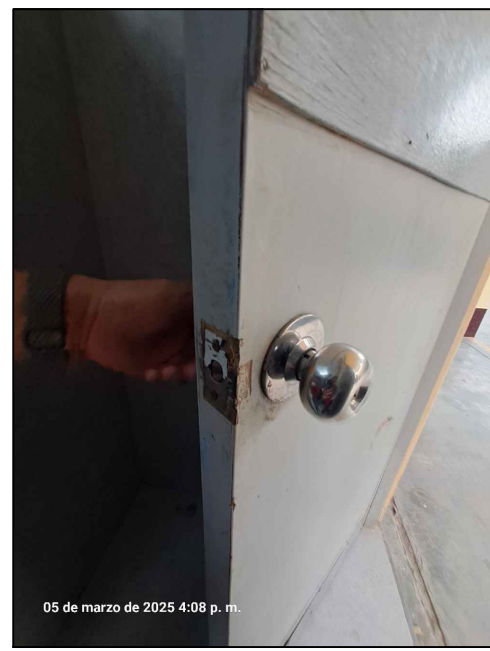
| 03 | Cerrajos de las Puertas de los baños en Mal Estado |

05 de marzo de 2025 4:08 p. m.
Suministro e Instalación de las Puertas de los baños.

| 03 | Suministro e Instalación de Cerrajos de las Puertas de los baños. |

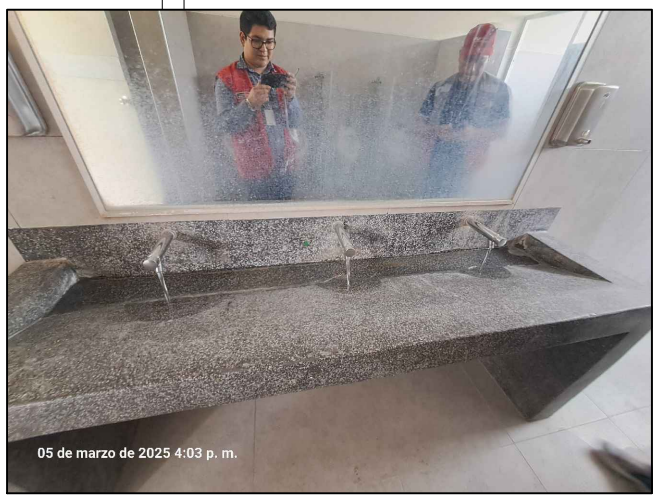
| 12 | La Grifería de Lavaderos no Funcionan |

05 de marzo de 2025 4:03 p. m.
Desmontaje, Suministro e Instalación la Grifería de Lavaderos.

| 12 | Desmontaje, Suministro e Instalación la Grifería de Lavaderos. |

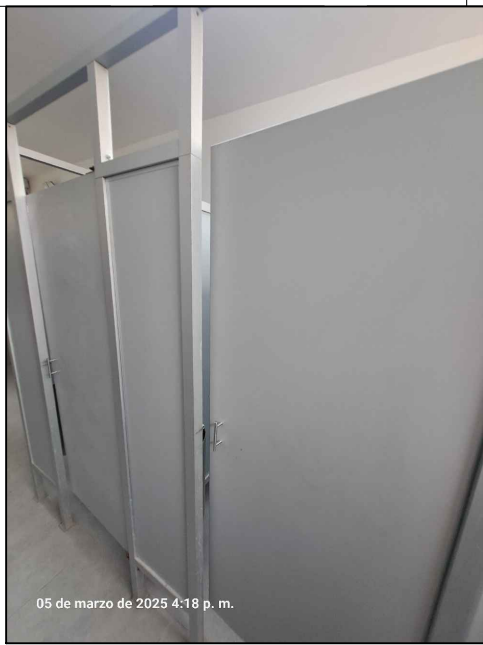
05 de marzo de 2025 4:18 p. m.
Suministro e Instalación de Angulos de Soporte de Puertas de los Ss.Hh.

| 10 | Suministro e Instalación de Angulos Fe LAC 1"x1"x 2mm para Soporte de las Puertas de los Baños. |

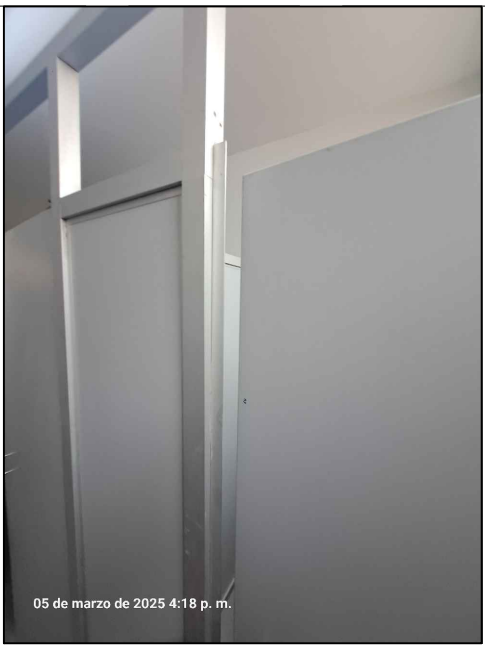
05 de marzo de 2025 4:18 p. m.
Suministro e Instalación de Angulos de Soporte de Puertas de los Ss.Hh.
