**Gobierno Regional Tumbes**  
**Dirección Regional de Transportes y Comunicaciones Tumbes**

**RESUMEN EJECUTIVO**

**1.1.- NOMBRE:** REPARACION DE CAMINO DE HERRADURA, EN EL (LA) VIA DE ACCESO AL SECTOR LOS CEREZOS DISTRITO DE LA CRUZ, PROVINCIA TUMBES, DEPARTAMENTO TUMBES

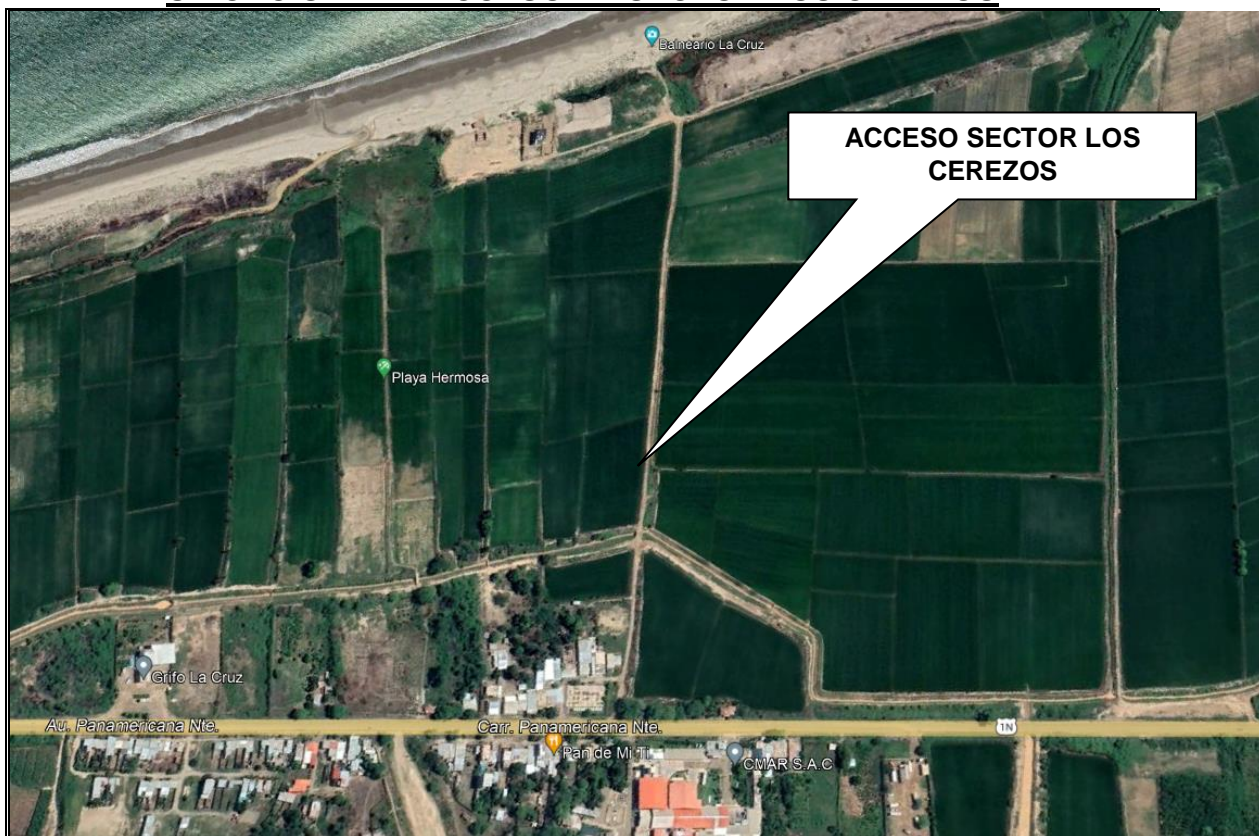
**UBICACIÓN DEL ACCESO AL SECTOR LOS CEREZOS**

**Foto: Inicio del Tramo a Intervenir**

El camino de herradura acceso al Sector Los Cerezos atraviesa terrenos de cultivo y empieza desde la carretera Panamericana Norte, la vía posee una sección que varía entre los 3, 4 y 5 m de ancho y una longitud de 642 m según topografía, la carpeta de rodadura se encuentra a nivel de terreno natural (trocha), presentándose algunas deficiencias en algunos tramos como socavaciones, pérdida del trazo de la vía por falta de mantenimiento del trazo existente.

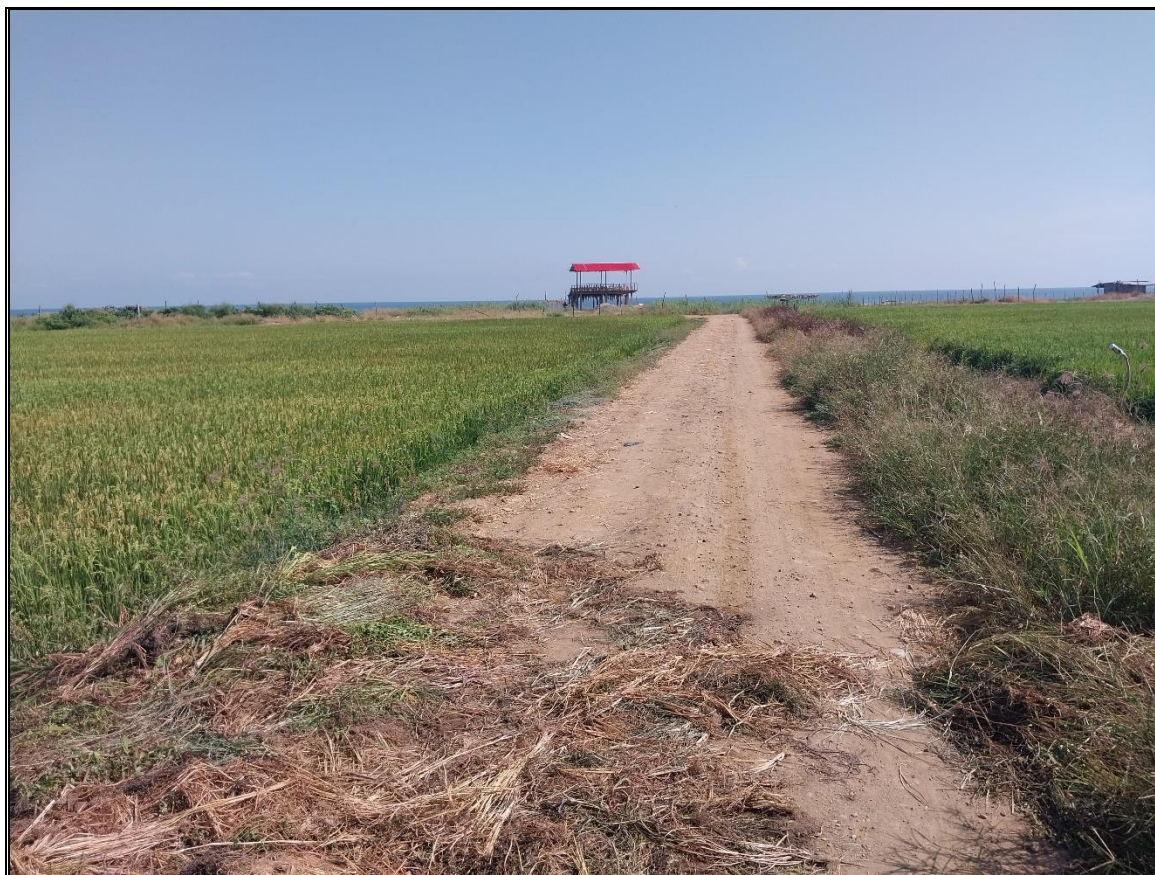
**Foto: Fin del Tramo a Intervenir**
