EXPEDIENTE TÉCNICO DEL PIP:
"AMPLIACION DE REDES DE AGUA POTABLE Y DESAGUE EN LOS ANEXOS DE
SAN JACINTO SAN GREGORIO Y HACIENDA EL MEDIO EN EL DISTRITO DE
NICOLAS DE PIEROLA, PROVINCIA DE CAMANA AREQUIPA"
INFORME DE ESTUDIO GEOLOGICO

INFORME DE ESTUDIO GEOLOGICO

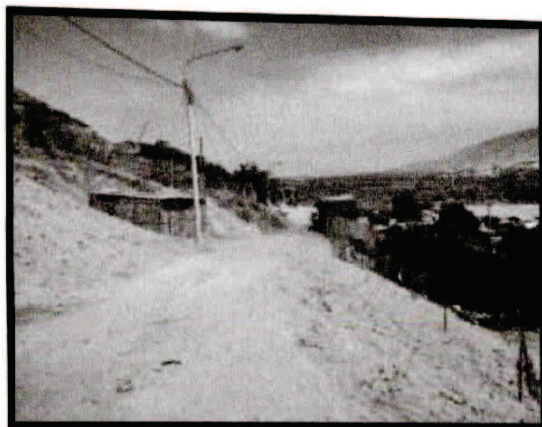
Foto 4. 1.- Vista panorámica de Quebradas, depresiones y colinas

4.1.1 VERTIENTE GALCIO-FLUVIAL (V-gfl)

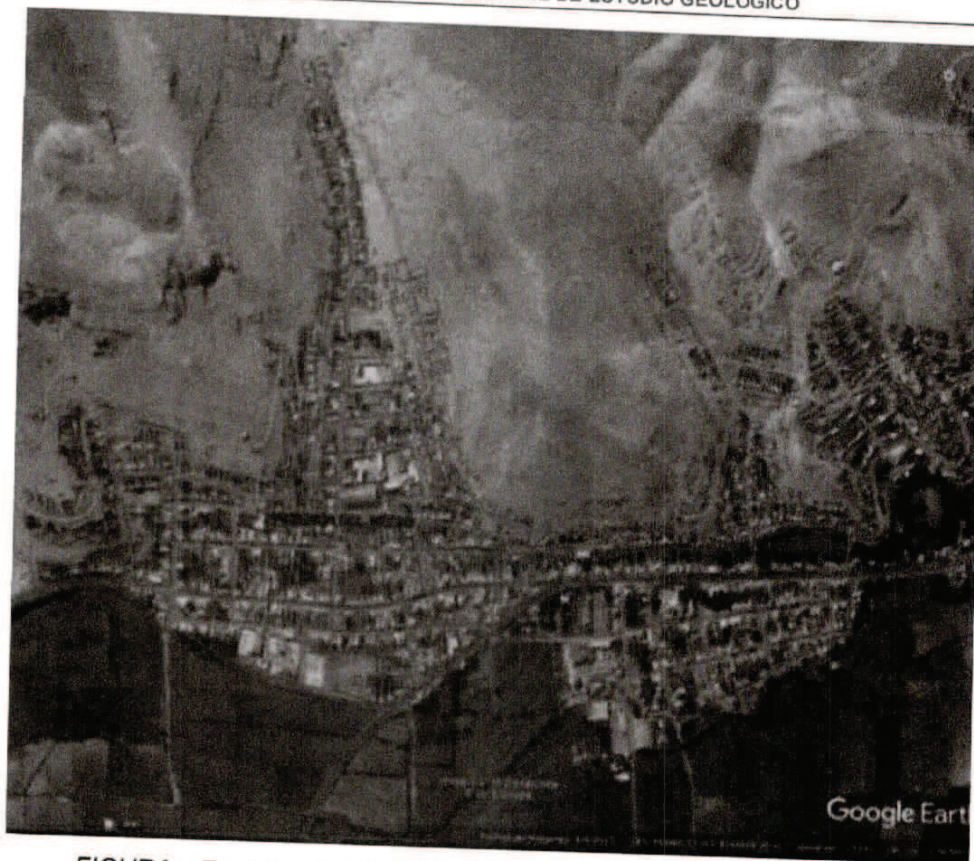
FIGURA .- Zona de estudio (Imagen Google Earth donde (se aprecia solamente quebradas)

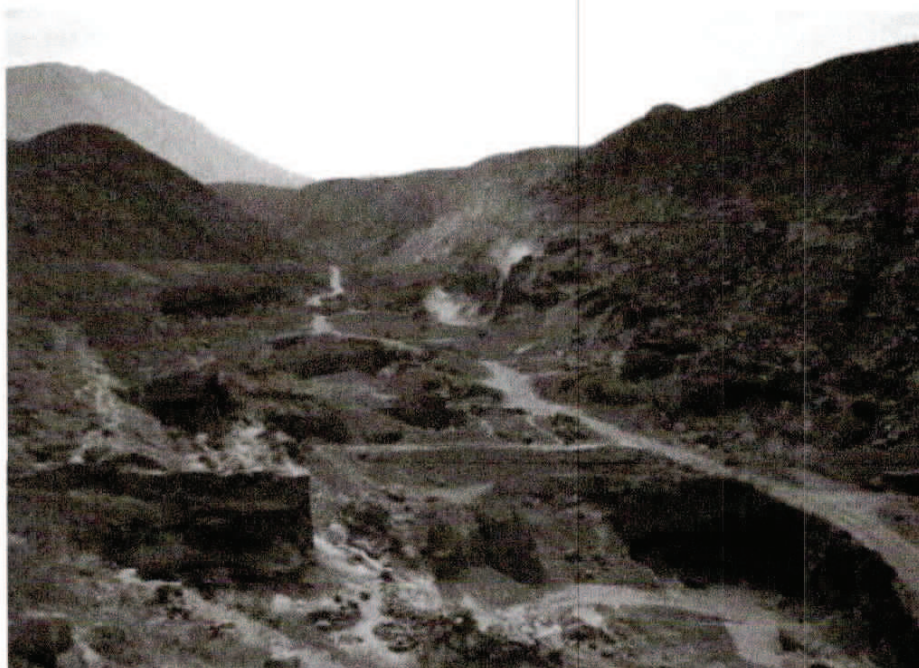
Por tanto, los derrumbes que se producen son desplazamientos menores de taludes bajos a consecuencia de cortes inadecuados (muy parados) y/o por desmoronamientos por saturación de los cuales conformantes desde las laderas.

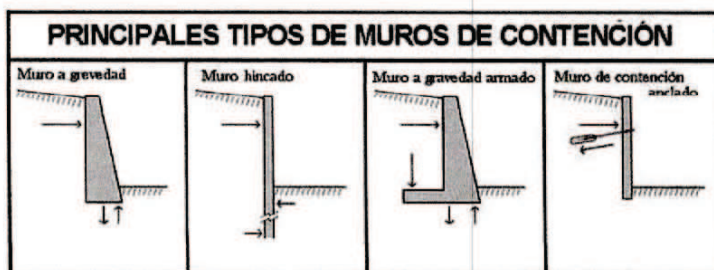
FIGURA 7.3 Medidas de control mediante Muros de Contención

- Desquinche sistemático de materiales inestables durante el proceso de construcción.
- Adoptar obligatoriamente el Talud propuesto.
- En las calles 04 y 11 se construirán muros de contención al pie del talud de alturas variables desde la rasante.

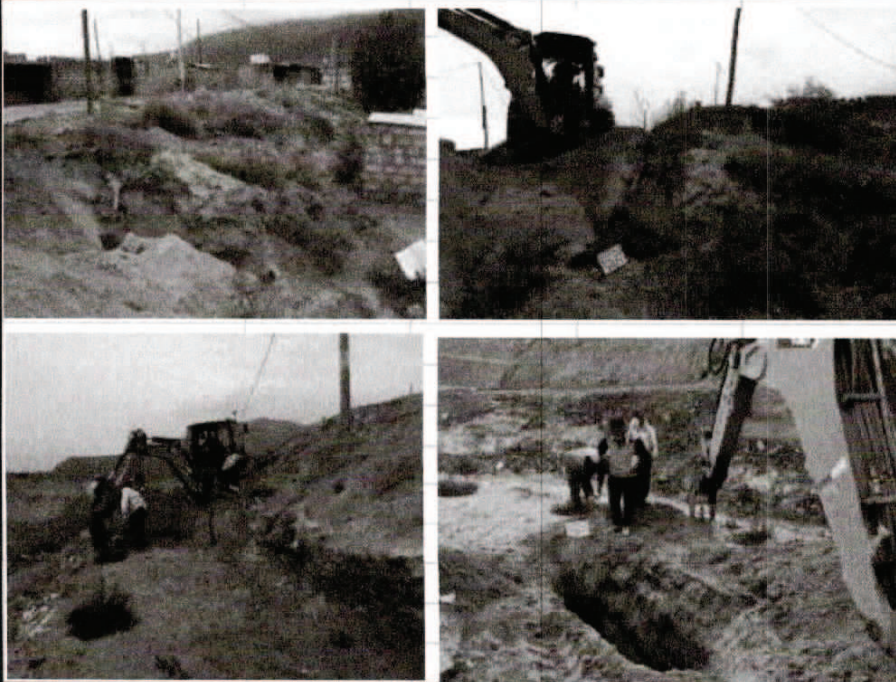
DERRUMBES Y DESPRENDIMIENTOS DE MATERIALES SUELTOS	
TIPO	Caida
MAGNITUD	Baja
CAUSAS DE OCURRENCIA	Accion a la gravedad
	Actividad sismica
	Precipitacion fluvial
	Presencia de materiales sueltos
CONSECUENCIAS	Desmoronamientos por saturacion
	Cortes inadecuados (Muy parados)
NIVEL DE RIESGO	Bajo
AGENTES DESESTABILIZANTES	Agua, vientos
REACTIVACION	
MEDIDAS CORRECTIVAS	Construir el muro de contencion
	Adoptar el talud propuesto
CALLES	Calle 04 y 11
FOTOS

FIGURA Resumen de derrumbes y desprendimientos de materiales sueltos en
ambos tramos
