INFORME TECNICO SUSTENTATORIO
Nº GDOL-0898-2023
PROCEDIMIENTO POR ADJUDICACIÓN ABREVIADA

REFERENCIA: "SERVICIO DE FACILIDADES LOGISTICAS PARA LA REPARACIÓN CON RMB EN LA PROGRESIVA KM 177+669 TRAMO ORN"

INFORME TÉCNICO SUSTENTATORIO N° GDOL-0898-2023
ANEXO 1 – Registro fotográfico

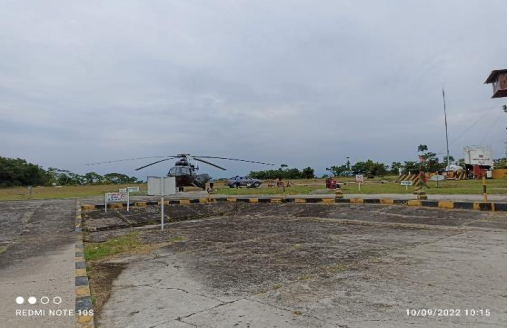
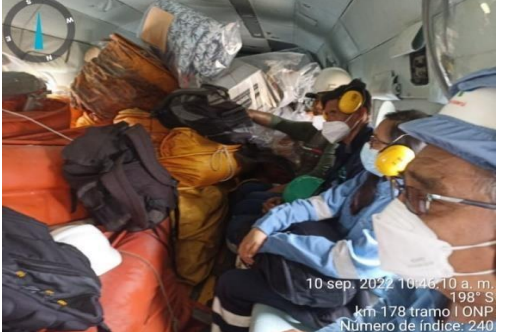
<p align="center">Despliegue de personal de contención vía aérea desde Estación 5 hacia Estación Morona</p>	<p align="center">Traslado de materiales, equipos y herramientas para contención de hidrocarburo</p>

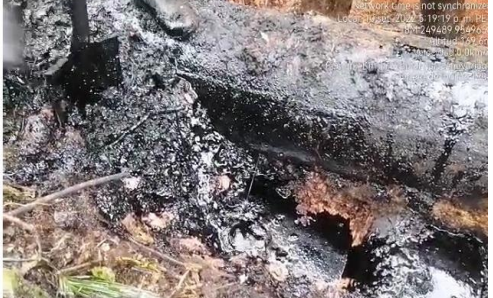
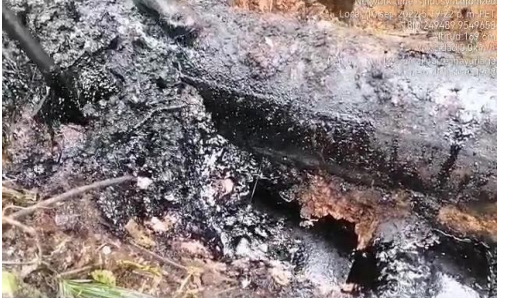
Siendo las 16:41 horas, el equipo de contención llega al punto de emergencia, identificando la progresiva exacta, siendo el Km 177+669.36 del ORN del Oleoducto Norperuano. Se identificó preliminarmente el punto de falla se debería a una anomalía por corrosión tipo pin hole.

<p align="center">Identificación de punto de afloramiento (N 9549656 / E 249486) - Identificación de pinhole</p>

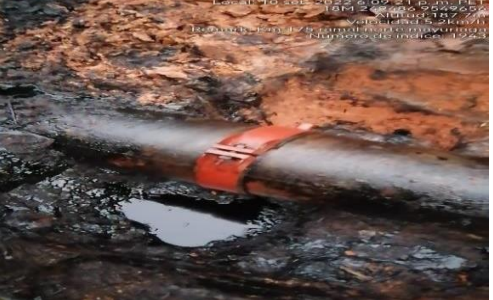
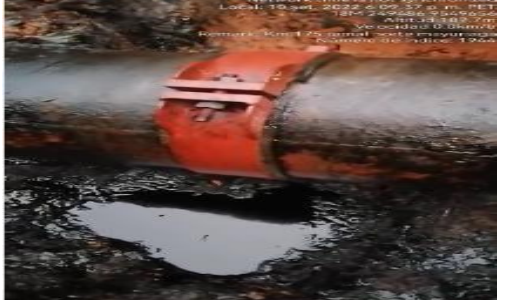
<p align="center">Colocación de elemento sellante de madera - Instalación de grapa provisional emperrada de 15 cm.</p>

A las 18:09 horas, se logró contener la fuga de hidrocarburo mediante elemento sellante de madera y la instalación de una grapa empernada de 15 cm.

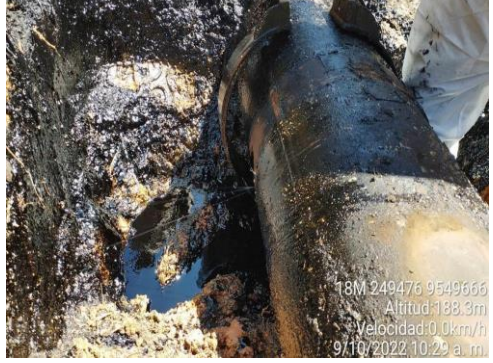
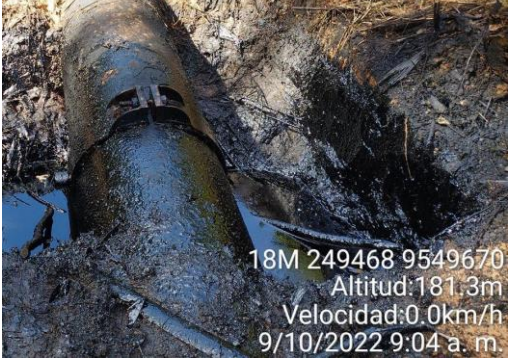
Aproximadamente a las 9:00 horas, la comitiva llega al punto de contingencia en la progresiva km 177+670 del ORN, en pequeño-pequeño desde CN Shoroya y caminando desde CN Puca Coro. En seguida se inician las actividades de fiscalización. A primera vista se puede verificar que la grapa empernada fue manipulada debido a que no se encontraba en la posición tal como se dejó instalada el 10.09.2022 por personal de UMT y las manchas de hidrocarburo corroboran esta manipulación; este hecho fue indicado al Fiscal. **(Ver Anexo 01, Imagen A).**

<p align="center">Imagen A – Grapa emperrada Manipulada</p>	<p align="center">Ubicación de la grapa encontrada el 09.10.2022</p>

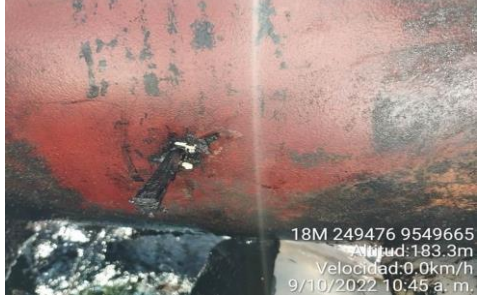
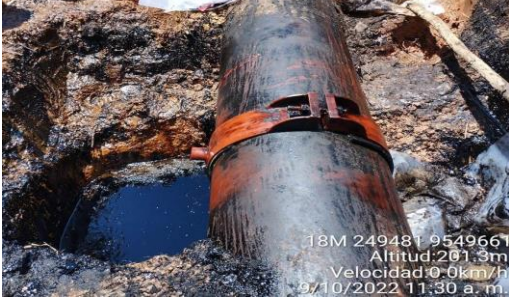
Al retirar la grapa se detectó que no tenía el elemento sellante instalado el 10.09.22, por lo que se evidenció fuga de crudo por un orificio de diámetro pequeño (se deja constancia) en el acta fiscal, la sustracción del elemento sellante y manipulación de la grapa por terceras personas, inmediatamente se instaló un nuevo elemento sellante de madera, conteniendo la fuga. Se midió el diámetro del orificio y se determinó que tiene un diámetro de 3mm, ubicado entre las 4 y 5 horas de la tubería aguas abajo **(Ver Anexo 01, Imagen B).** También se determinó que el revestimiento cercano al punto de falla se encuentra en buenas condiciones. Culminada la inspección del punto de falla se procedió a instalar nuevamente la grapa empernada. **(Ver Anexo 01, Imagen C).**

<p align="center">Imagen B – Elemento Sellante de Madera.</p>	<p align="center">Imagen C- Se instaló nuevamente la grapa.</p>

- SE INSTALÓ UN NUEVO "TARUGO": SE MIDIO EL PIN HOLE EXTERNO DE 3 MM, UBICADO ENTRE LAS 4 Y 5 HORAS.
- SE INSTALÓ NUEVAMENTE LA GRAPA DE 16" Ø.
- SE LIMPIO LA ZONA CERCANA A LA GRAPA Y SE DIO POR FINALIZADA LAS ACTIVIDADES DE LA INSPECCIÓN EN EL PUNTO DE FALTA.

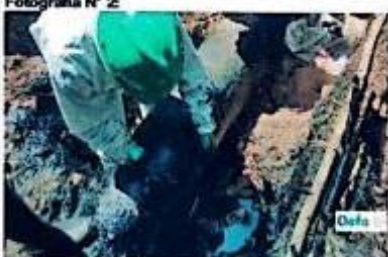
Punto cero, Km 177+670 del Ramal Norte del ONP. Se observa fuga de petróleo crudo, debido a que el orificio a través del cual se produjo el derrame no contaba con el tarugo.
249474	9549662	Tarugo de madera instalado a fin de controlar el derrame Fotografía N° 3:

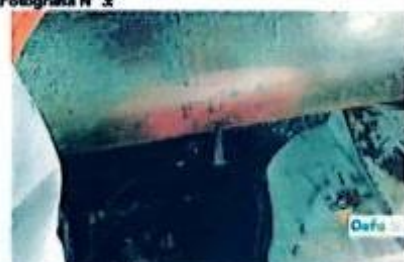
se evidencia el tarugo instalado en el orificio - PINHOLE de 3mm diámetro a través del cual se produjo el derrame.
249474	9549662	Otra vista del tarugo y punto de falla

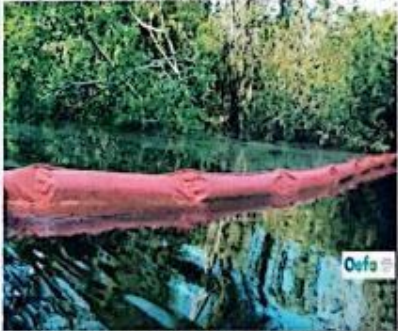
Cocha Capirona, se corrobora que no existe presencia de hidrocarburo.
252254	9547074	Barrera de contención instalada el 18/09/2022, de manera preventiva por la comunidad de Patria Nueva. El ingreso se hizo por la comunidad Patria Nueva. Fotografía N° 2:

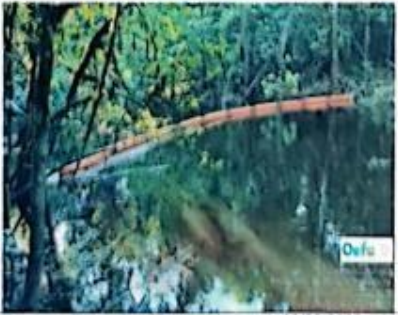
Cocha Capirona, se corrobora que no existe presencia de hidrocarburo.
252046	9547020	Barrera de contención instalada el 18/09/2022, de manera preventiva por la comunidad de Patria Nueva. El ingreso se hizo por la comunidad Patria Nueva.	Cocha Capirona, se corrobora que no existe

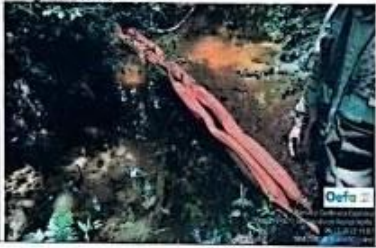
<p>Canal de escorrentía confluencia con la Quebrada Capiróna, no se observa presencia de hidrocarburo.</p>
<p>Recorrido Canal de escorrentía a quebrada Capiróna km 177+650 Rama Norte de CAP</p>

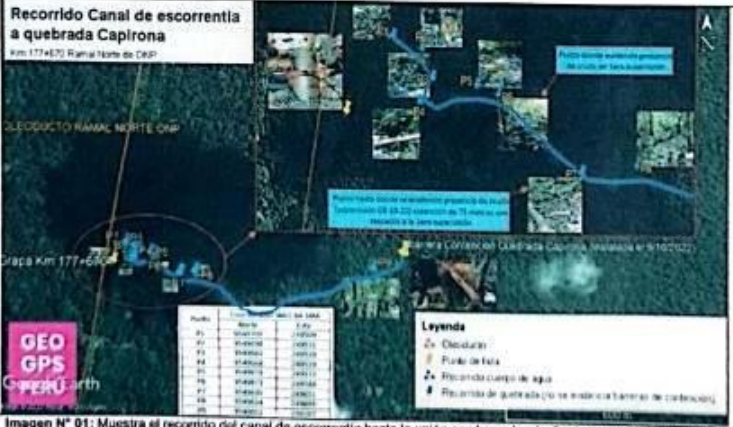
<p>Imagen N° 01: Muestra el recorrido del canal de escorrentía hasta la unión con la quebrada Capiróna, verificadas durante la acción supervisión de fecha 09/10/2022. Se precisa que en la acción de supervisión, se advirtió que en los puntos 8 y 9 no existe presencia de hidrocarburo.</p> <p>Fuente: Datos de campo desarrollados con software QGIS.</p> <p>De acuerdo a la Imagen N° 01, se observa un incremento y/o migración del petróleo crudo de 75 m aproximadamente, con respecto a la primera acción de supervisión contenido en el acta suscrita el 22 de septiembre de 2022 del Expediente 0203-2022-DSEM-CHID.</p>
