TÉRMINOS DE REFERENCIA

"SERVICIO MANTENIMIENTO DE ELEMENTOS NO ESTRUCTURALES, INSTALACIONES ELÉCTRICAS E INSTALACIONES SANITARIAS DEL PUESTO DE SALUD SANTA ROSILLO DE UPAQUIHUA, PROVINCIA DE PICOTA, DEPARTAMENTO DE SAN MARTÍN"

APÉNDICE N°9: PLANOS

APÉNDICE N° 10: PANEL FOTOGRÁFICO

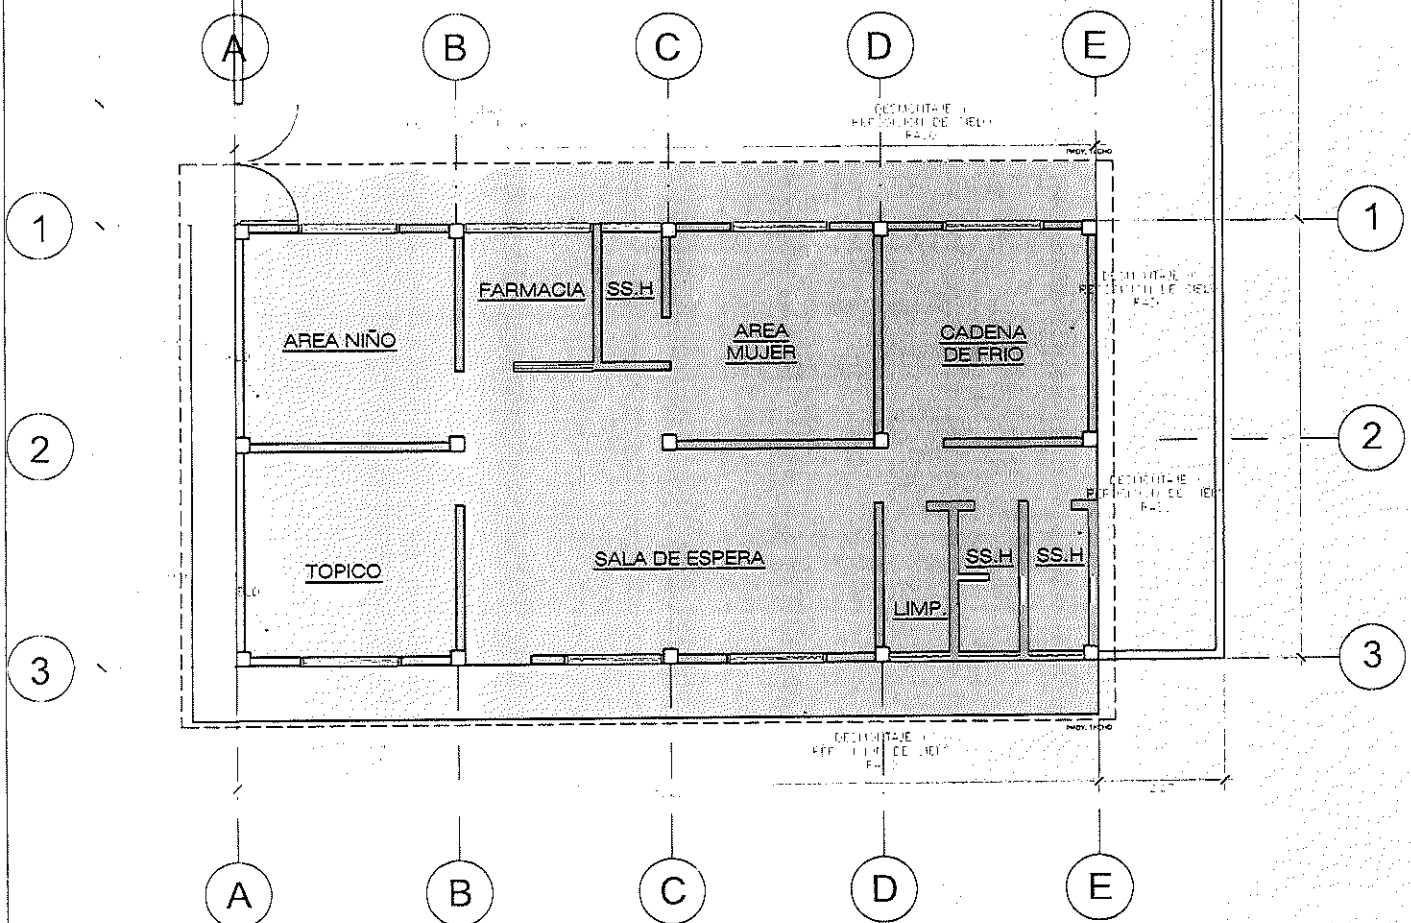
PLANO MANTENIMIENTO CIELO RASO

LEYENDA		
SIMBOLO	DESCRIPCION	CANTIDAD
	DESMONTAJE Y REPOSICION DE CIELO RASO INTERIOR-EXTERIOR	143,45 m2

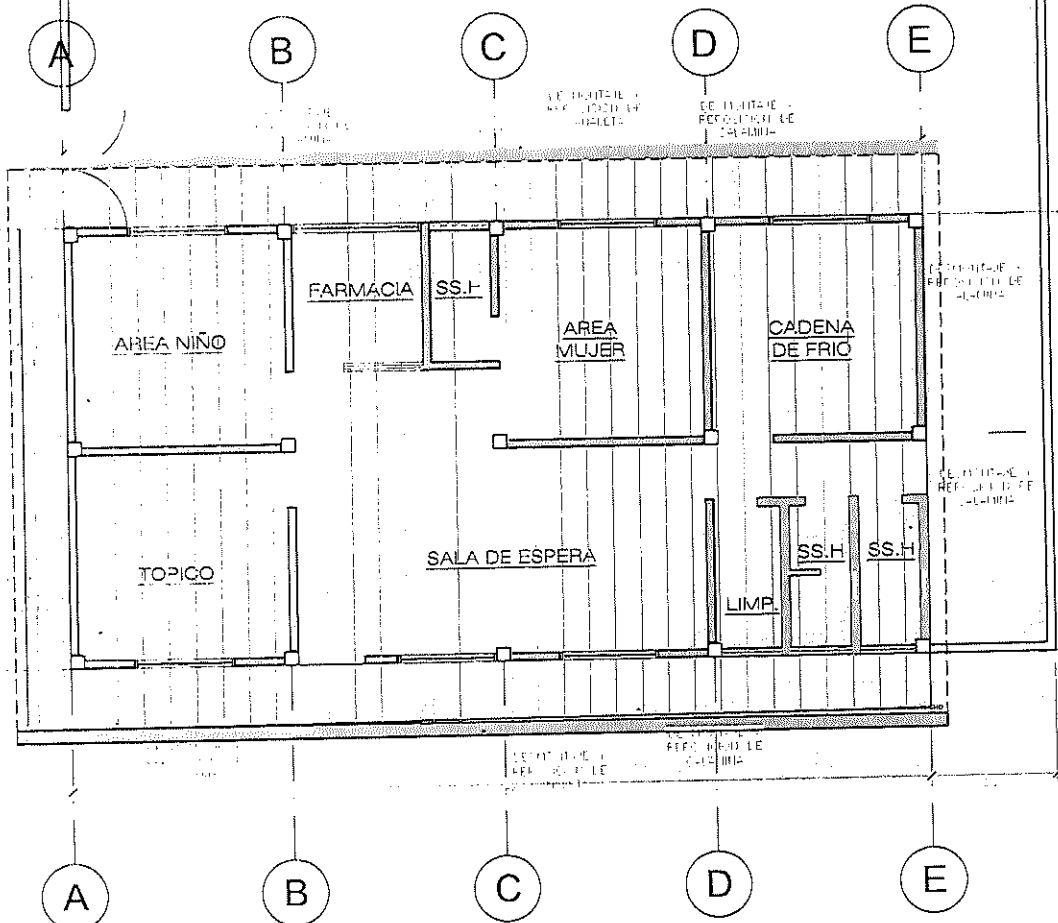
PLANO MANTENIMIENTO COBERTURA

LEYENDA		
SIMBOLO	DESCRIPCION	CANTIDAD
	01: SMONTAJE Y REPOSICION DE CALAMINA	172.45 m ²
	01: SMONTAJE Y REPOSICION DE CANALETA	30.10 ml

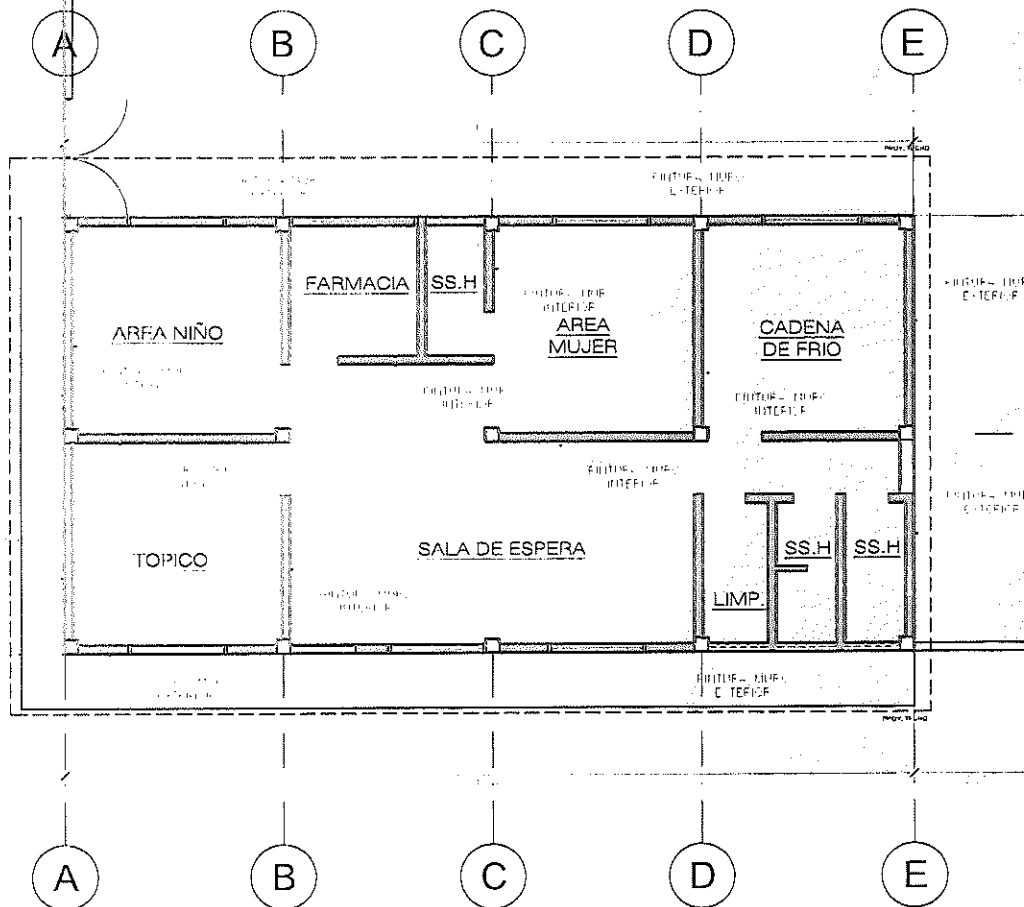
PLANO MANTENIMIENTO MURO-PINTURA

SIMBOLO	DESCRIPCION	CANTIDAD
	PINTURA MURO INTERIOR -EXTERIOR	185.00 m ²

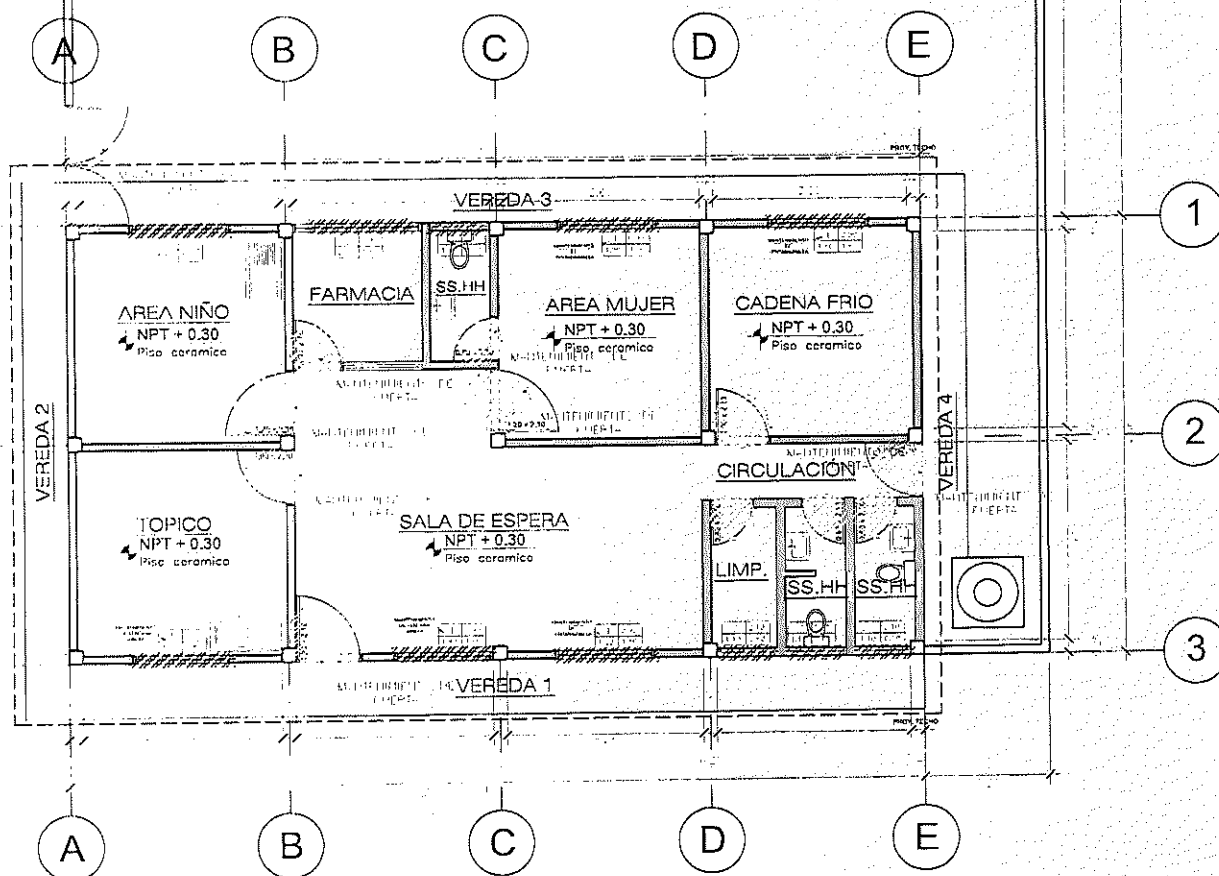
PLANO MANTENIMIENTO PUERTAS Y VENTANAS

SIMBOLO	DESCRIPCION	CANTIDAD
	MANTEN. DE PUERTAS DE MADERA	13 UND
////	MANTEN. DE VENTANAS PINTURA+ MALLA	11 UND

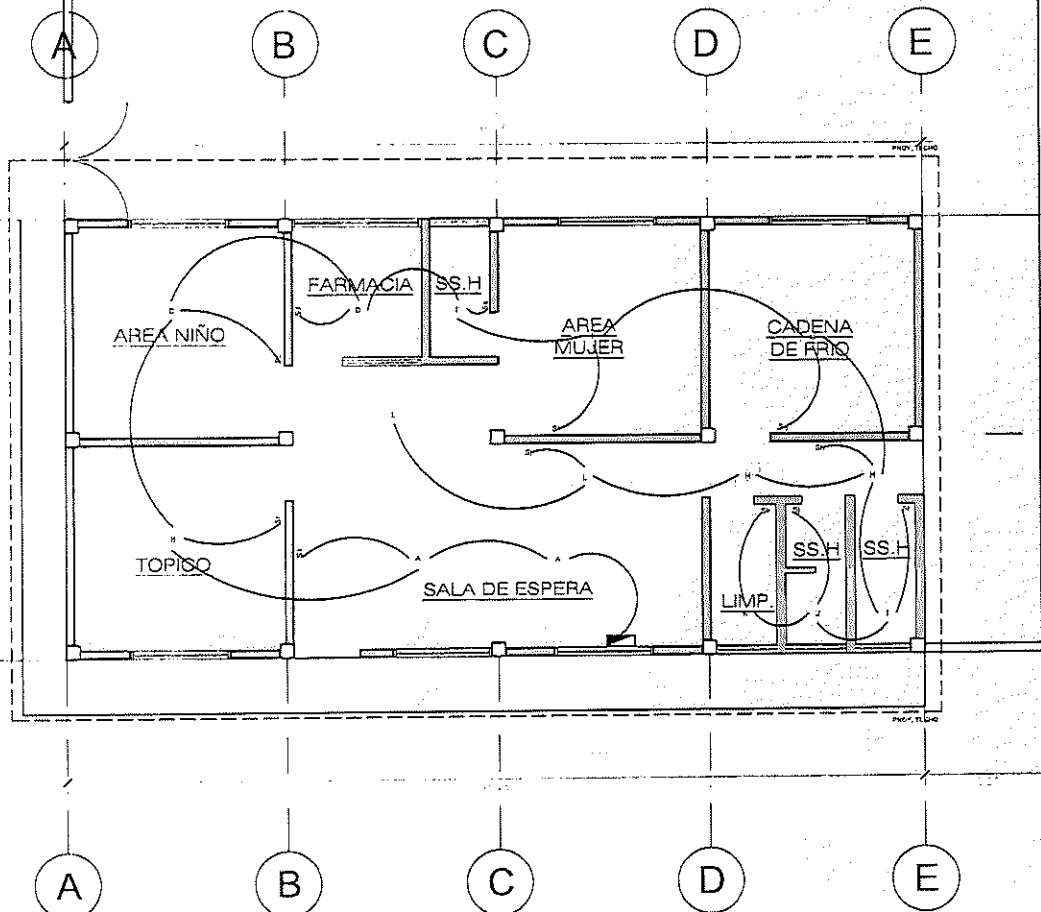
PLANO INSTALACIONES
ELECTRICAS-LUMINARIAS

SIMBOLO	DESCRIPCION	CANTIDAD
B	REPOSICION DE LUMINARIAS INC.SOCKET E INTERRUPTOR	17 UND.

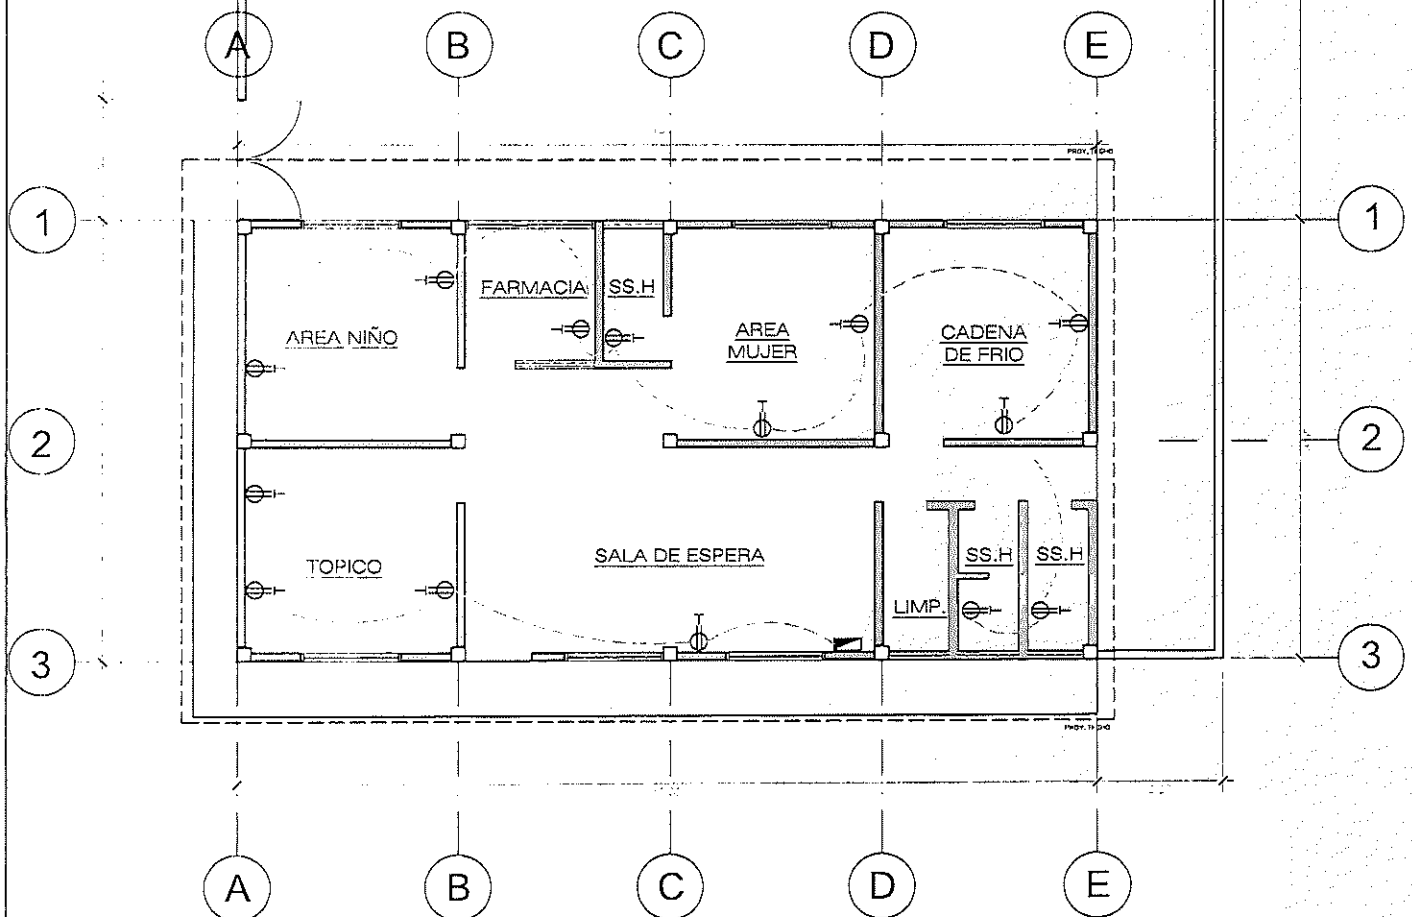
PLANO INSTALACIONES ELECTRICAS-TOMACORRIENTES

SIMBOLO	DESCRIPCION	CANTIDAD
	REPOSICION DE: TOMACORRIENTES	13 UND.

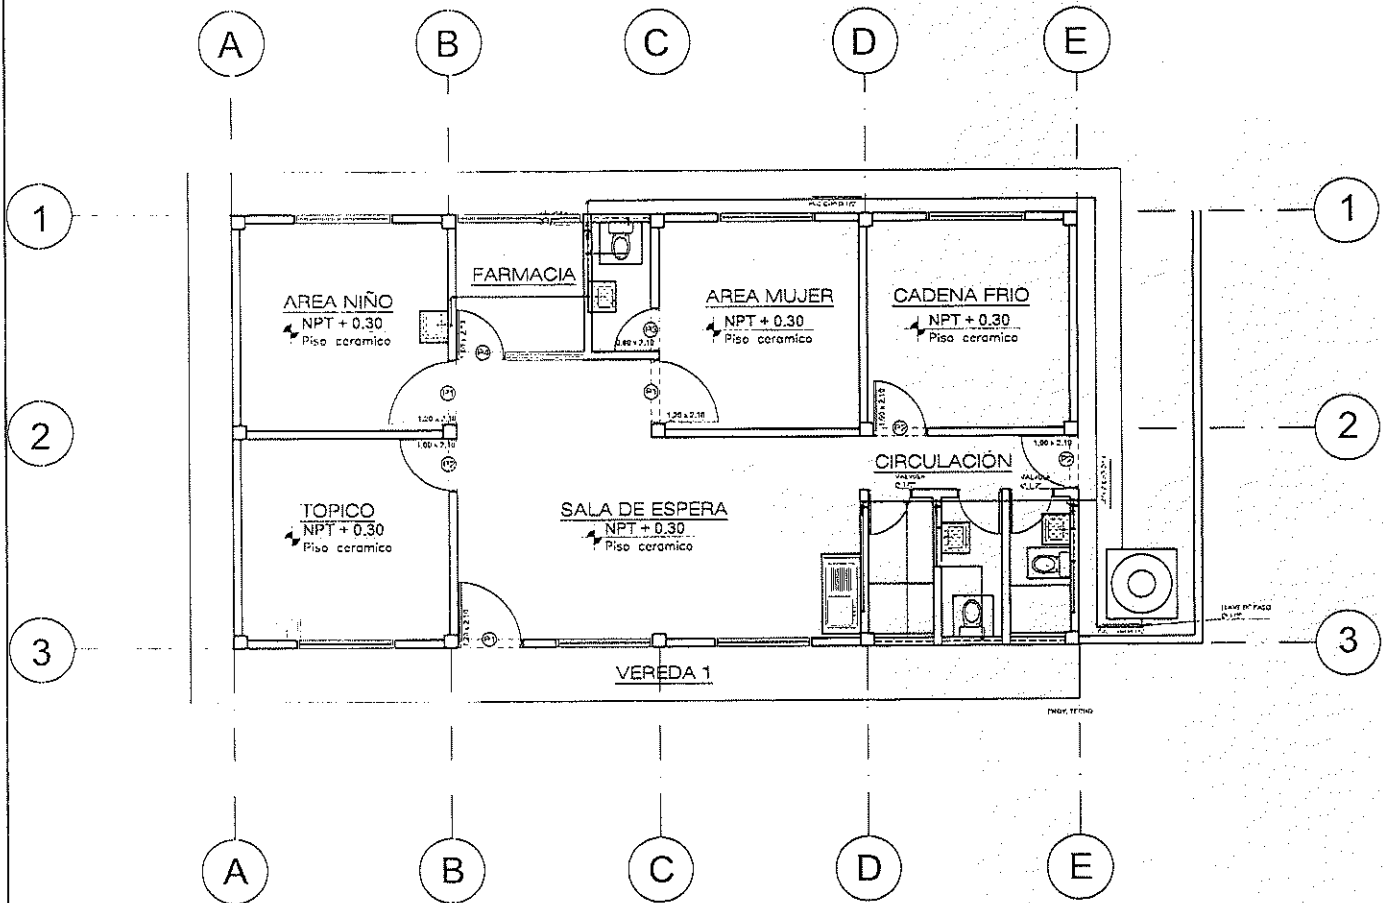
PLANO DE INSTALACIONES SANITARIAS

LEYENDA		
SIMBOLO	DESCRIPCION	CANTIDAD
	REPOSICION DE TUBERIAS DE Ø 1/2" PARA INSTALACION DE AGUA FRIA	40.74 ML
	REPOSICION DE INODORO DE DOS PIEZAS	2 UND
	REPOSICION DE LAVATORIO DE ACERO INOXIDABLE	1 UND
	REPOSICION DE ACCESORIOS PARA DUCHA	2 UND
	REPOSICION DE ACCESORIOS INTERNOS PARA INODORO DE DOS PIEZAS	1 UND
	REPOSICION DE ACCESORIOS PARA LAVAMANOS	3 UND

1.- En caso que se requiera remover la cerámica, deberá ser removida utilizando una técnica que implique el uso de un equipo de calor adecuado, garantizando que el proceso sea realizado de manera cuidadosa para evitar daños en las piezas. Este procedimiento tiene como objetivo asegurar la conservación y la posibilidad de reutilizar la cerámica retirada.

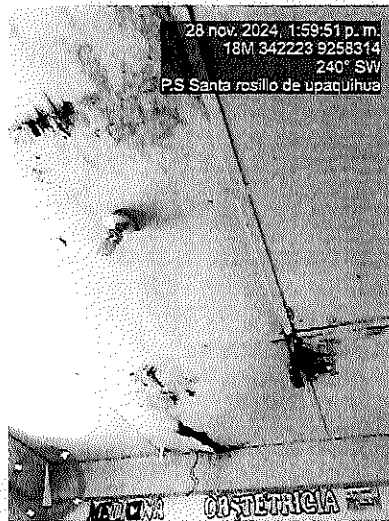
FOTO 1.- SE OBSERVA EL CIELORRASO INTERIOR DEL AMBIENTE DE ÁREA MUJER, SE ENCUENTRA EN MALAS CONDICIONES Y PERJUDICA LA ATENCIÓN EN TIEMPOS DE LLUVIA.

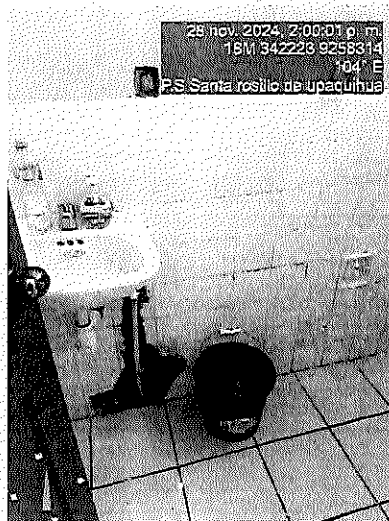
FOTO 2.- SE OBSERVA EL DESPRENDIMIENTO DEL REVESTIMIENTO DE CERÁMICA EN EL SSHH DE ÁREA MUJER, TAMBIÉN SE CONSTATÓ QUE NO HAY SUMINISTRO DE AGUA.

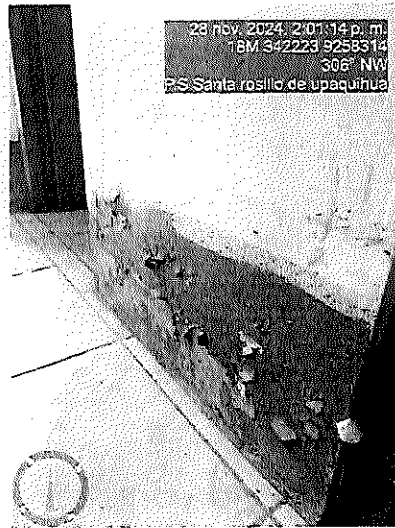
FOTO 3.- SE OBSERVA EL DESPRENDIMIENTO DE LA PINTURA INTERIOR Y EL MAL ESTADO DE ESTE MISMO.

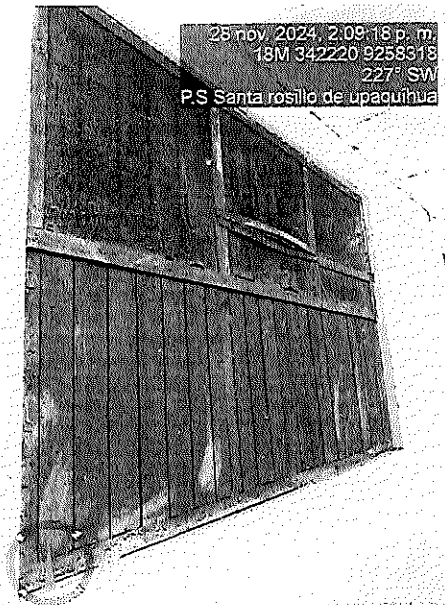
FOTO 4.- SE OBSERVA EL ESTADO ACTUAL DE UNA VENTANA, PRESENTANDO MALLAS MOSQUITERAS EN MAL ESTADO Y LA MADERA ROTA.

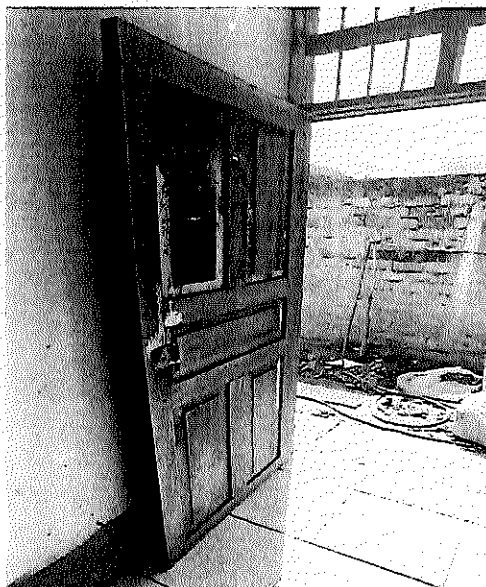
FOTO 1.- SE OBSERVA UNA PUERTA QUE SE ENCUENTRA EN MAL ESTADO, LA CERRADURA NO FUNCIONA, LO CUAL ES UN PELIGRO PARA LA SEGURIDAD DEL ESTABLECIMIENTO. TAMBIÉN SE OBSERVA QUE LA PUERTA NO TIENE BUEN ACABADO.

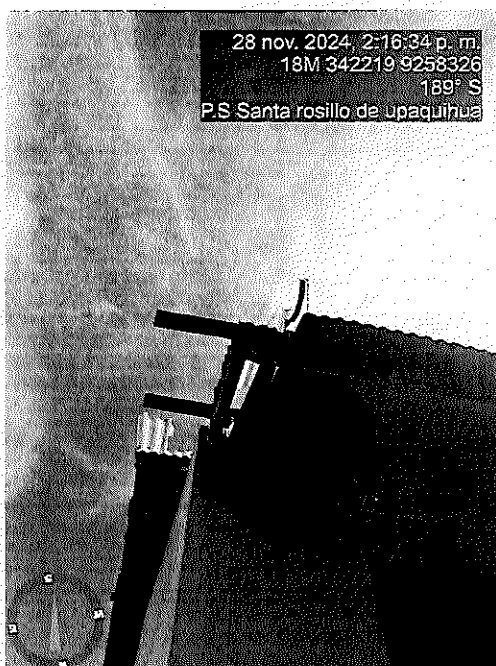
FOTO 5.- SE OBSERVA QUE EL CIELORRASO EXTERIOR SE ENCUENTRA EN MALAS CONDICIONES Y ADEMÁS LA COBERTURA LIVIANA REPRESENTA UN PELIGRO EN EPOCAS DE LLUVIA .

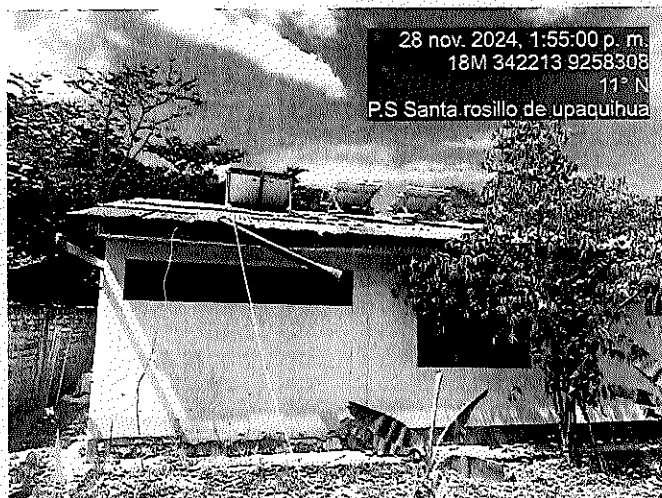
FOTO 6.- SE OBSERVA EL DESPRENDIMIENTO DE LA CANALETA GALVANIZADA, NO PERMITE LA CORRECTA EVACUACIÓN DE AGUAS DE LLUVIA.

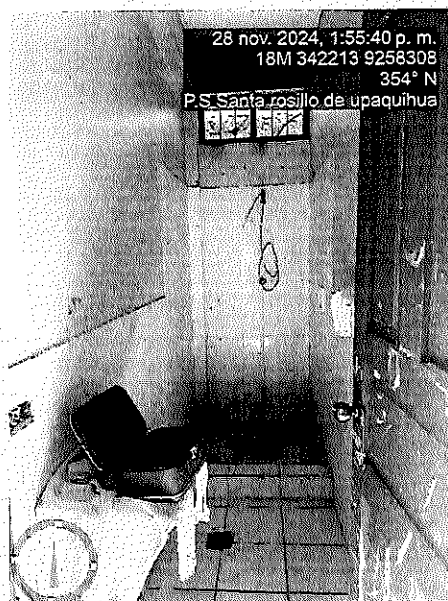
FOTO 4.- SE OBSERVA EL ESTADO ACTUAL DE UN SERVICIO HIGINICO, DONDE SE EVIDENCIA QUE EXISTE EL PUNTO DE DESAGUE PERO NO EL INODORO.

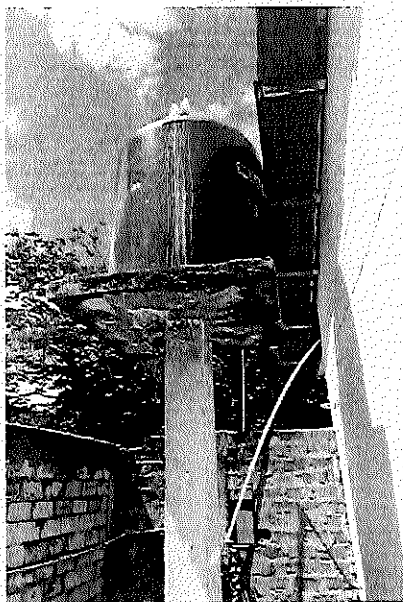
FOTO 4.- SE OBSERVA QUE EL TANQUE ELEVADO ESTÁ EN MALAS CONDICIONES, SE ENCUENTRA SUCIO LO QUE CUAL PUEDE PROVOCAR UN FOCO INFECCIOSO.

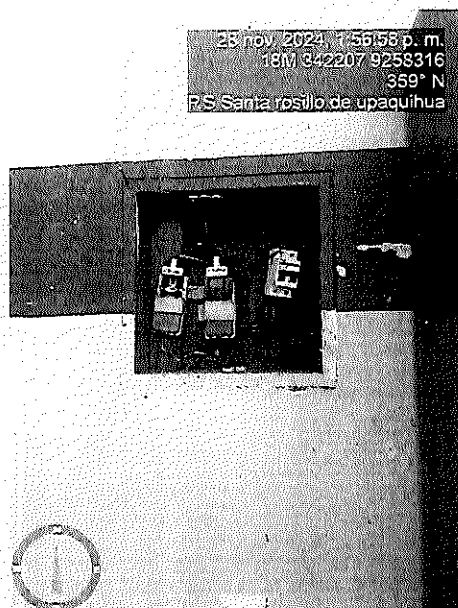
FOTO 4.- SE OBSERVA EL TABLERO GENERAL DEL ESTABLECIMIENTO, SE PUEDE VER QUE LOS INTERRUPTORES TERMOMAGNETICOS NO SON ADECUADOS.

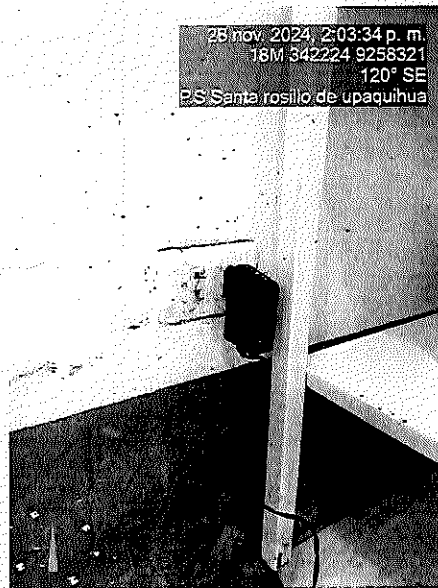
FOTO 4.- SE OBSERVA QUE LOS TOMACORRIENTES SON ANTIGUOS, POR LO CUAL SE REQUIERE UTILIZAR TOMACORRIENTES MAS SEGUROS.

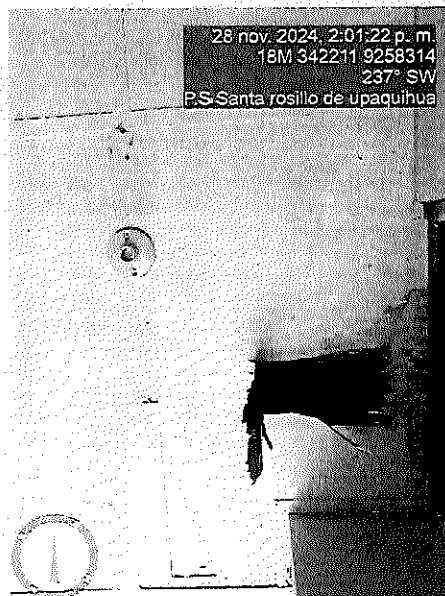
FOTO 4.- SE OBSERVA QUE NO EXISTE LUMINARIA.
