INFORME		CÓDIGO:	IE-IT-2020/002
	<b>INFORME TÉCNICO MANTENIMIENTO PREVENTIVO DEL GRUPO ELECTROGENO Y TABLERO DE TRANSFERENCIA</b>		ELABORADO:	FSS
			REVISADO:	FSS
			VERSIÓN	01

**BANCO DE LA NACION  
AGENCIA 1 CALLAO**

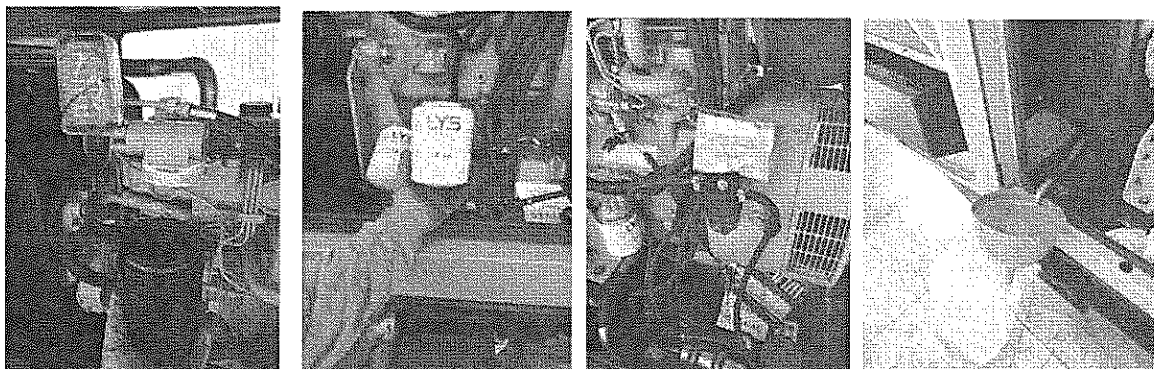
Drenaje de aceite, refrigerante y cambio de filtros

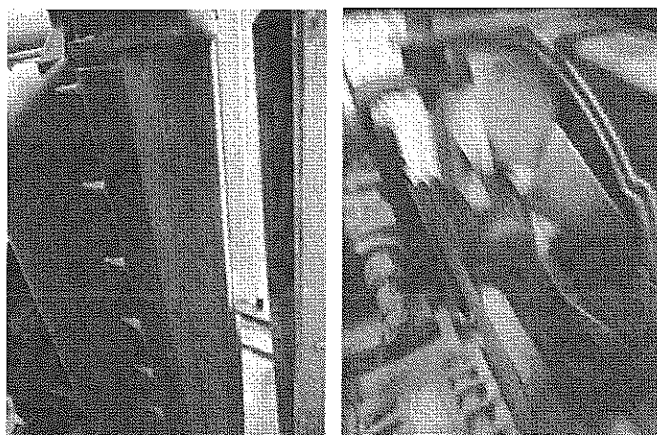
Limpieza del ducto y del radiador

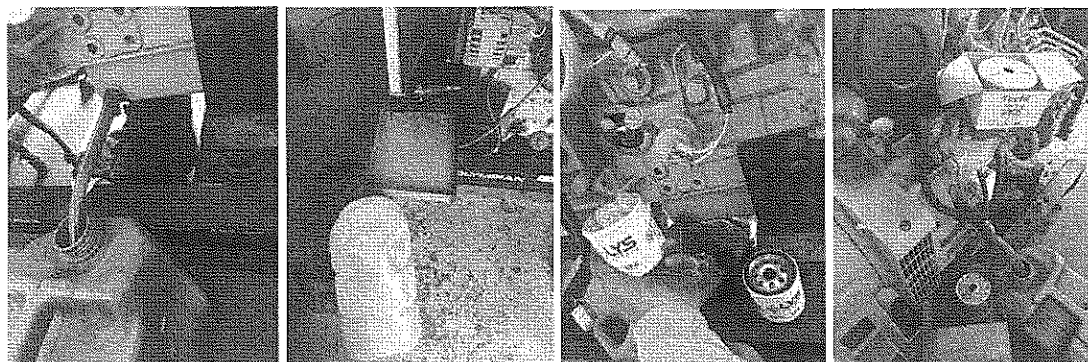
Drenaje y llenado de fluidos aceite y refrigerante /cambio de  
filtros de aceite, combustible y de aire

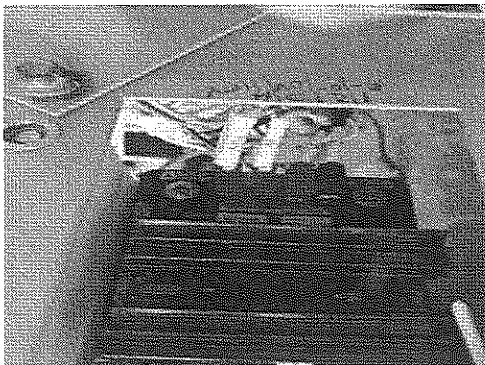
### Mantenimiento AVR R250

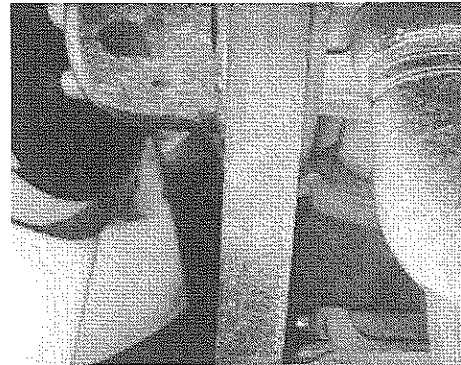
### Faja Distribución deteriorada ya no tensa

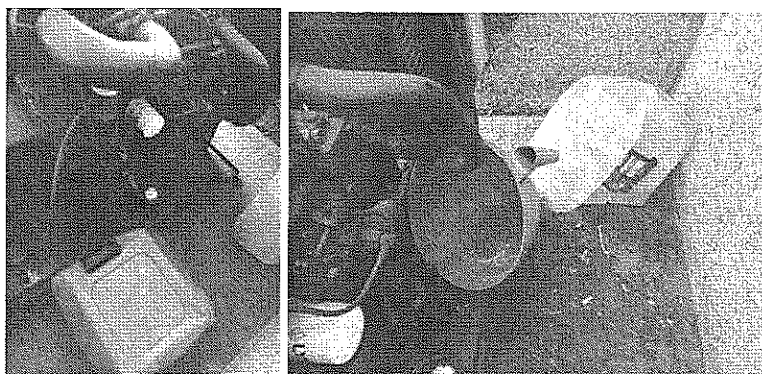
#### Cambio de aceite, refrigerante y cambio de filtros
