ELABORACIÓN DE EXPEDIENTE TÉCNICO: “REHABILITACIÓN LA BOCATOMA HUANCAQUITO
BAJO, DISTRITO DE VIRU, PROVINCIA DE VIRU, DEPARTAMENTO LA
LIBERTAD”

RESUMEN EJECUTIVO

Elaboración del Expediente Técnico Proyecto “REHABILITACIÓN LA BOCATOMA HUANCAQUITO BAJO, DISTRITO DE VIRU, PROVINCIA DE VIRU, DEPARTAMENTO LA LIBERTAD” CÓDIGO ARC 77.

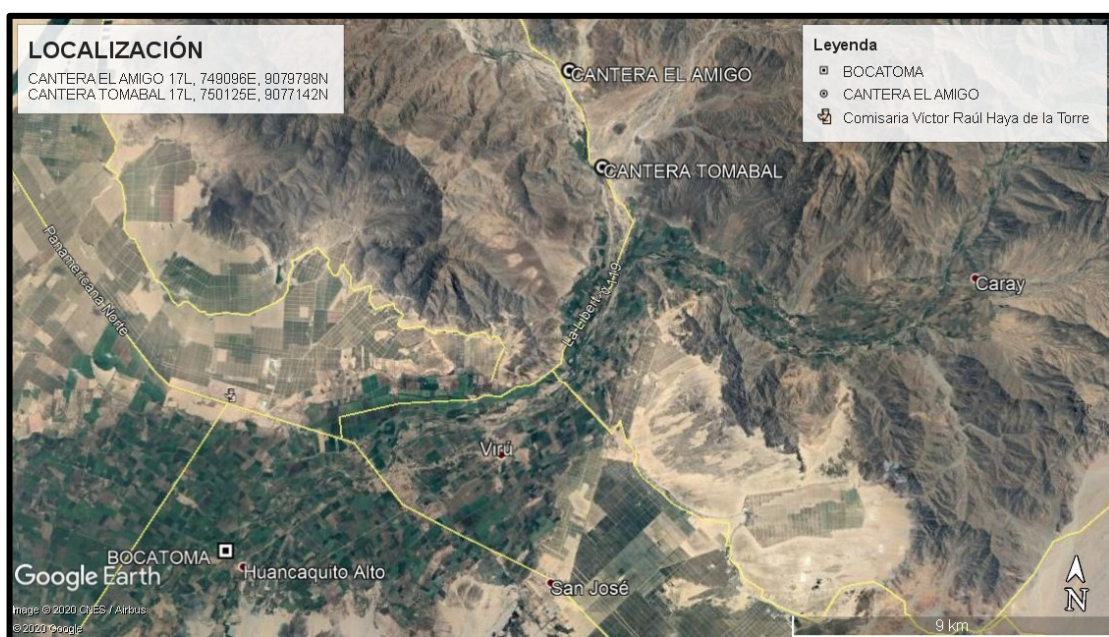
Figura N° 07. Imagen satelital de la cantera “El Amigo”.

CANTERA	NOMBRE	UBICACIÓN	PROCEDENCIA
1	CANTERA “EL AMIGO”	Está ubicado en las coordenadas 17L, 749096 ESTE, 9079798 NORTE. Se ubica a aproximadamente a 18.3 kilómetros de la zona del proyecto.	MATERIAL DE LECHO DE RIO
2	CANTERA “TOMABAL”	Está ubicado en las coordenadas 17L, 750125 ESTE, 9077142 NORTE. Se ubica aproximadamente a 15.3 kilómetros de la zona del proyecto.	MATERIAL DE LECHO DE RIO

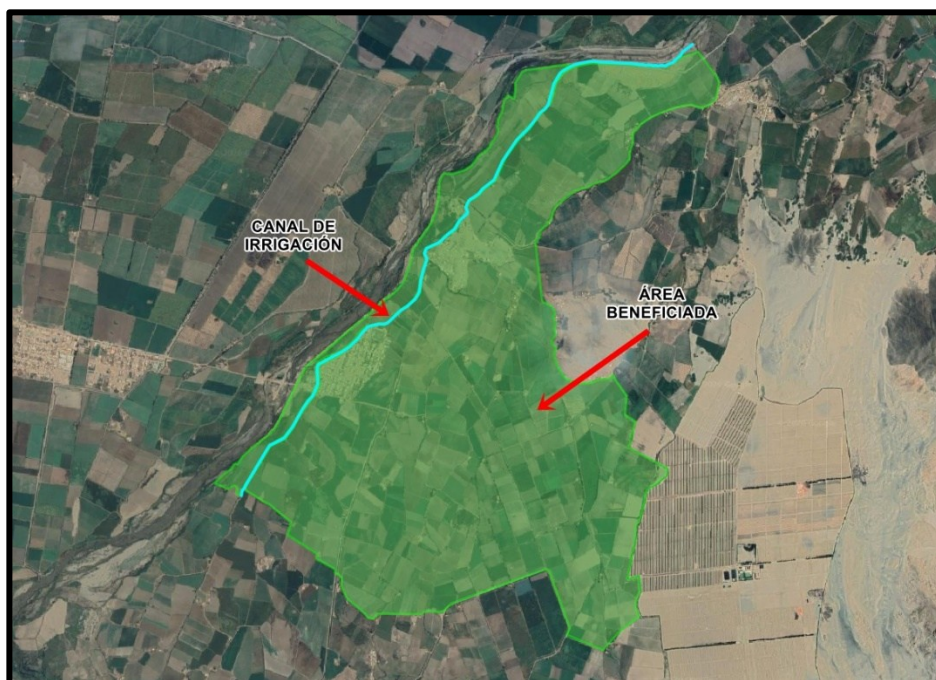
Figura N° 12. Hectáreas beneficiarias

El área obtenida se realiza por medio de un programa de sistema de Información Geográfica para encontrar el área establecida en la imagen.

Para el sector en cuestión, el proyecto permitirá reabastecer de agua para riego a 817.70 Ha de terreno.
