CORPAC S.A.

Informe de Evaluación de Riesgos CORPAC CALLAO

Instalaciones:	CORPORACION PERUANA DE AEROPUERTOS Y AVIACION COMERCIAL S.A. (CORPAC S.A.)
Dirección:	Av. Elmer Faucett s/n, distrito del Callao, provincia Constitucional del Callao, Región Lima
Fecha de visita anterior:	03, 06, 07 y 09 de Mayo del 2019
Fecha de última visita:	18 y 19 de noviembre del 2021
Fecha de informe actual:	11 de febrero del 2021
Realizado por:	Ing. Luis Matías Calderón– CIP 75806
Revisado por:	Ing. Miguel Alarcón Butrón – CIP 47659
Archivo n°:	Informe Corpac Callao 2021.pdf

Instalaciones	CORPAC Callao	Archivo	Informe Corpac Callao 2021.pdf	1
Fecha visita	18 y 19/11/2021	Fecha informe	31/01/2022

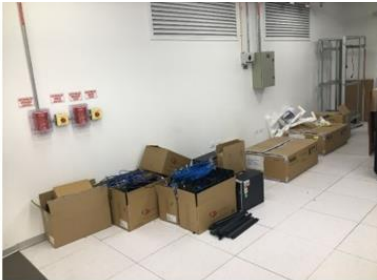
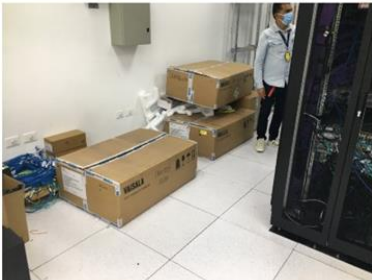
2019-002		Sistema de Extinción Automáticos por Inundación de gas FM200	
Estado	En proceso	Fecha estado	18/11/2019
Prioridad	Acción inmediata	Tipo	Importante procedimiento
Descripción	<p>Observamos que el sistema de inundación de FM200 que cubre parte de los ambientes del Edificio Técnico del sector Sur se encontraba apagado y no había ningún aviso de la condición del mismo.</p> <p>Se recomienda revisar el sistema con la finalidad de que esté operativo, ya que los ambientes que está protegiendo son equipos estratégicos para la actividad de la Institución.</p>		
Estatus 2021	<p>En la inspección se verificaron que se encontraban a operativos, sin embargo, se observan condiciones subestandar con material ajeno en algunas de las salas, que representa carga combustible. Mantenemos la recomendación.</p>		
<div>

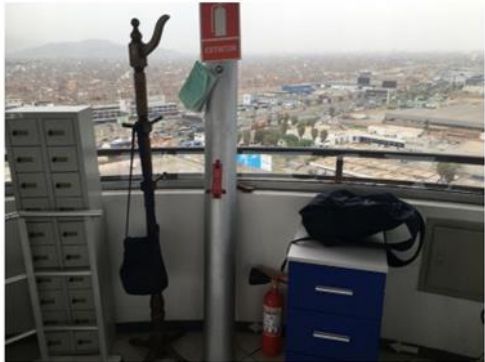
2021-002		Torre de control Extintores	
Estado	Abierta	Fecha estado	18/11/2019
Prioridad	Terminar en 12 meses	Tipo	Inversion moderada
Descripción	<p>Observamos que la sal no tiene sensores de humo, existen equipos simplemente apoyados asimismo hay presencia de algunos objetos ajenos a las instalaciones. También se verifico extintores en el suelo y no ubicados en sus soportes previstos.</p> <p>Recomendamos:</p> <ul style="list-style-type: none"> - Ubicar los extintores en sus ubicaciones correspondientes y mantener permanentemente despejados. - Evaluar todos los equipos de la zona, y verificar su adecuado anclaje y/o arriostre a piso, pared o techo a fin de mantener su estabilidad en caso de sismos.

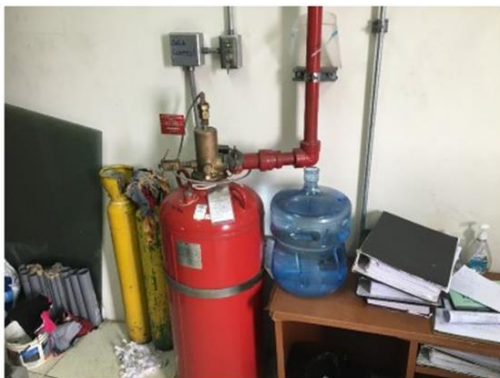
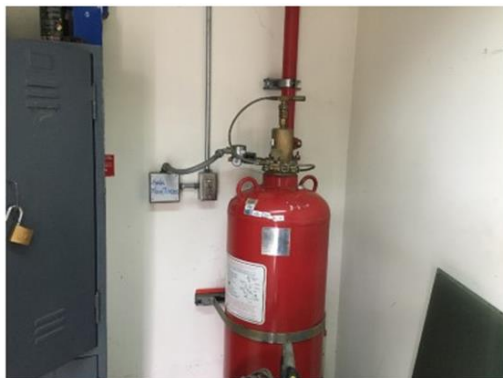
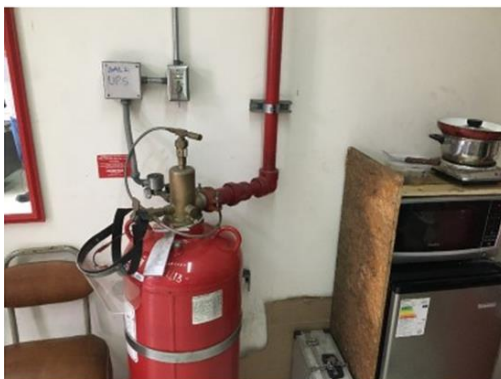
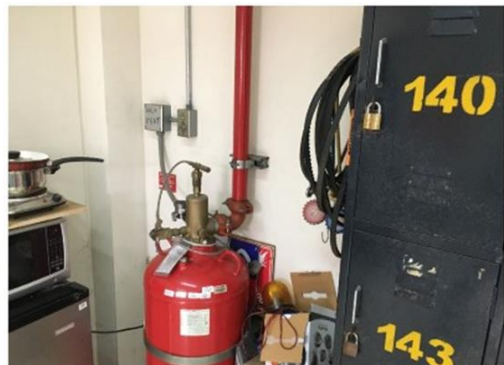
2021-003		Zona Sur - Edificio Nuevo Radar Sistema de Extinción Automáticos por Inundación de gas FM200	
Estado	Abierta	Fecha estado	18/11/2019
Prioridad	Acción inmediata	Tipo	Importante procedimiento
Descripción	<p>Observamos que la zona donde se ubican los cilindros del Sistema de Gases inertes FM200 que protegen el edificio Nuevo Radar (Sala Control, Sala monitoreo, Sala VSat, Sala USB), está siendo usada para usos ajenos a su función, lo cual expone las instalaciones de protección contraincendio (Cilindros y conexiones) y por tanto, afectar los equipos estratégicos protegiendo por lo gases inertes, además de exponer a las personas que usan esta zona.</p> <p>Recomendamos, que el ambiente donde se ubican los cilindros de sistema de extinción por gases inertes se dedique exclusivamente al sistema contraincendios, y no se utilice para otros fines. Materiales ajenos al sistema de protección y labores diarios deberían eliminarse.</p>

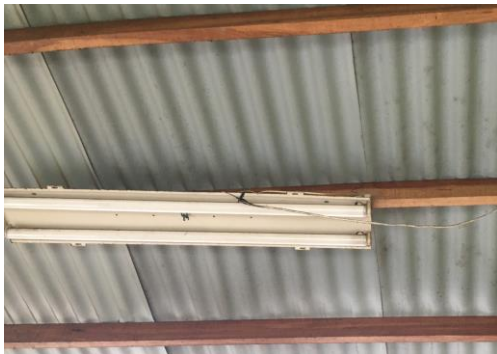
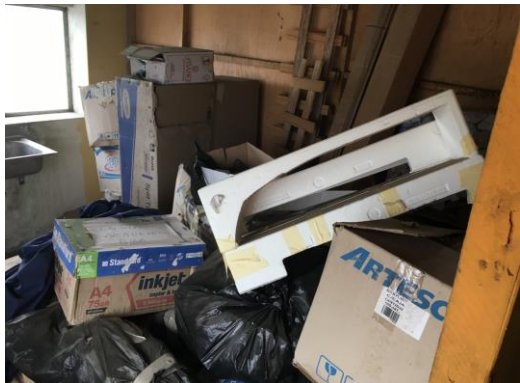
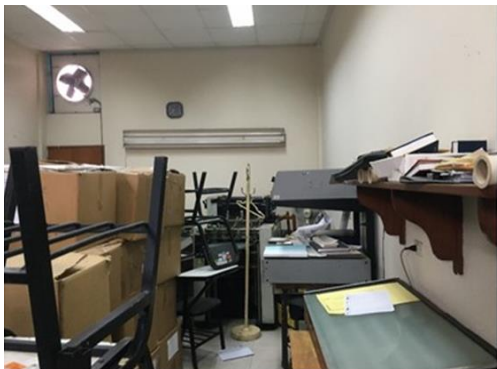
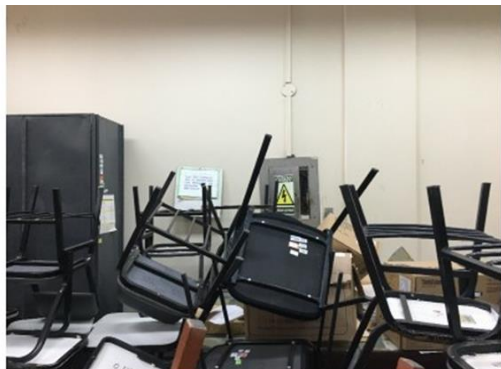
2021-004		CIAC Orden y Limpieza	
Estado	Abierta	Fecha estado	18/11/2019
Prioridad	Acción inmediata	Tipo	Importante procedimiento
Descripción	<p>En el CIAC ubicado en la zona sur, se observa en la azotea un área con acumulación de diversos materiales y a su vez tiene luminarias con cable mellizo y sin mica de protección, lo que en su conjunto representa un riesgo de incendio. En la zona de imprenta también se observa acumulación de muebles de baja.</p> <p>Recomendamos:</p> <ul style="list-style-type: none">- Implementar medidas de orden y limpieza en zona de imprenta, en la zona de Azotea y eliminar materiales de baja.- Retirar toda instalación eléctrica conformada por cable mellizo.- Implementar micas de protección en luminarias.		
<div>

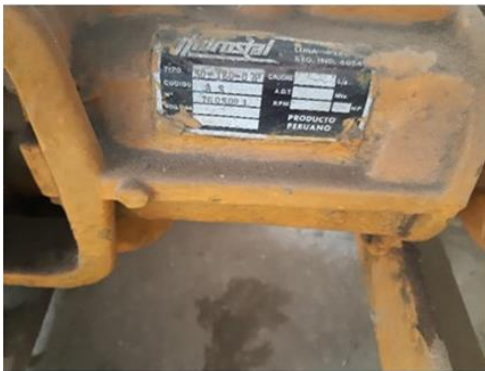
2021-005		Zona Norte –Gerencia técnica Sistema de agua contra incendios	
Estado	Abierta	Fecha estado	19/11/2019
Prioridad	Acción inmediata	Tipo	Importante procedimiento
Descripción	<p>En la Zona Norte –Gerencia técnica cuentan con una red contra incendio. Se verificó que la bomba contra incendio de este sector no se encontraba energizada, por tanto el sistema contraincendios no se encontraba en funcionamiento.</p> <p>Recomendamos mantener el sistema en Automatico.</p> <p>En caso se vieses obligados a apagar la bomba contraincendios, ya sea por mantenimiento u otros motivos debe procederse de inmediato a informar a la aseguradora, a la vez de plantear alternativas de protección.</p>

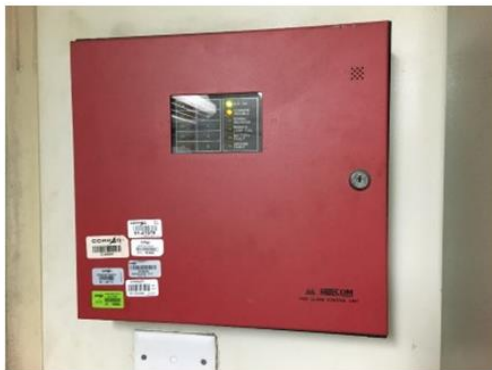
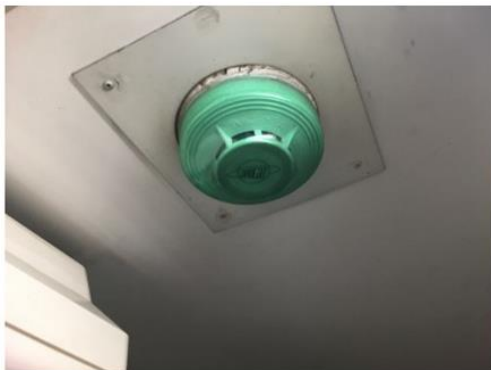
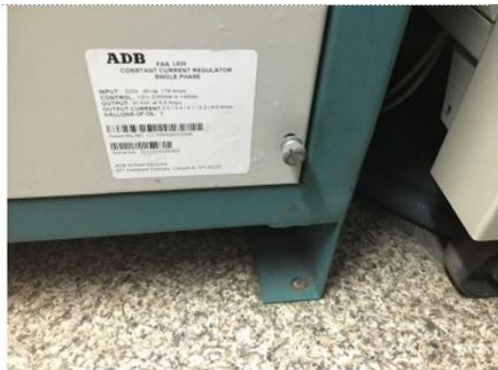
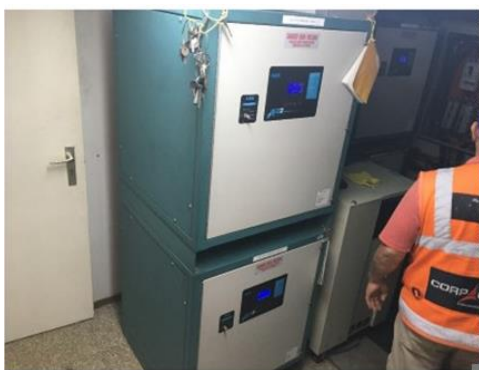
2021-006		Zona Norte –Gerencia técnica Zona equipo luminosos – Sala Regulador	
Estado	Abierta	Fecha estado	19/11/2019
Prioridad	Acción inmediata	Tipo	Importante procedimiento
Descripción	<p>En el Zona Norte –Gerencia técnica - Zona equipo luminosos – Sala Regulador, se observan que el Panel de detección señala “Trouble”, además de tener un detector con capucha, ambos casos limitan la operación del sistema de detección. También se observa equipos sin anclar y montados uno sobre otro, en caso de sismos podrían sufrir desplazamiento y/o volcamiento, lo que los podría hacer salir de operación.</p> <p>Recomendamos:</p> <ul style="list-style-type: none">- Realizar los trabajos de mantenimiento al sistema de detección a fin de eliminar las señales de “Troubles”, además de sacar el capucho de detector.- Evaluar todos los equipos de la zona, y verificar su adecuado anclaje y/o arriostre a piso, pared o techo a fin de mantener su estabilidad en caso de sismos.

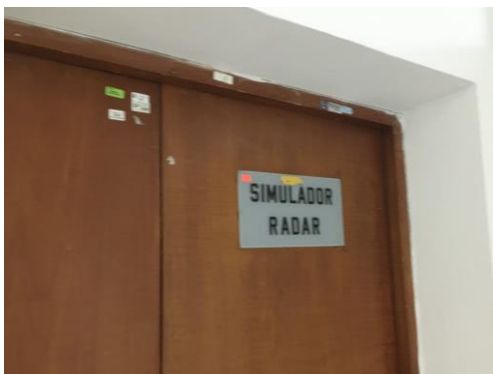
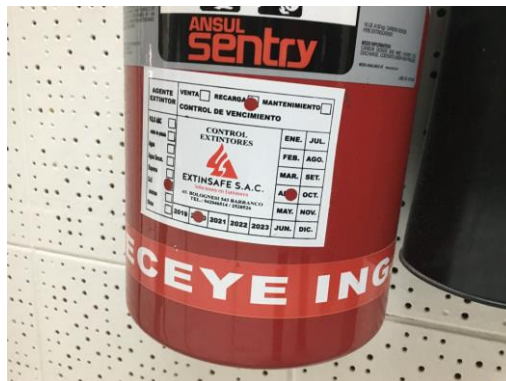
2021-009		CIAC Extintores	
Estado	Abierta	Fecha estado	18/11/2019
Prioridad	Acción inmediata	Tipo	Importante procedimiento
Descripción	En el CIAC ubicado en la zona sur se observa, un extintor en la zona de simulador de radar, y en la zona de imprenta que los extintores están fuera de su lugar o están han sido retirados y, se verificar.		
	Recomendamos:		
	<ul style="list-style-type: none">- Reponer los extintores que estén fuera de su lugar.- Verificar la correcta ubicación de los extintores, además de que estos estén en zonas señalizadas y permanentemente despejadas.- Subsanan el mantenimiento de los extintores, verificando que todos se encuentren recargados.		
	<div>

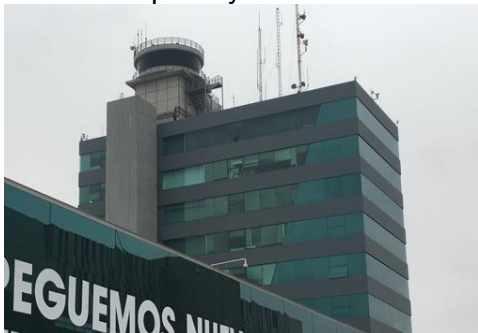
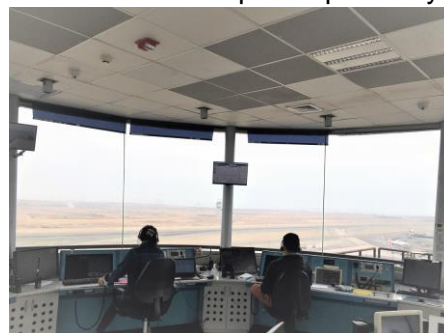
Zona Central – Torre central

Edificio central del aeropuerto que tiene como colindantes las salas de atención de los pasajeros y diversas secciones que prestan servicio a la pista o a las aeronaves que consta de 10 niveles, y en el piso 11 se ubica la coordinación de torre de control (Cuello de la edificación) y en el piso 12 se ubica la Torre de Control (Operaciones Aeronáuticas) se ubica la cuya estructura está conformada por pórticos de concreto con albañilería, así como entrepisos y techo de concreto; en este caso la Institución ocupa los pisos 3 y 10.

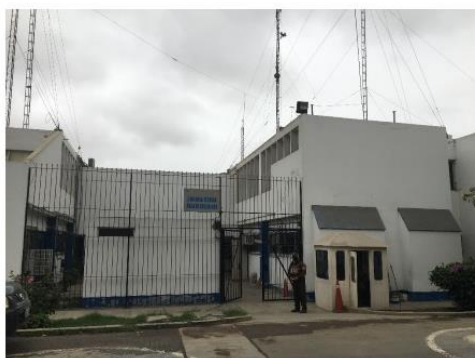
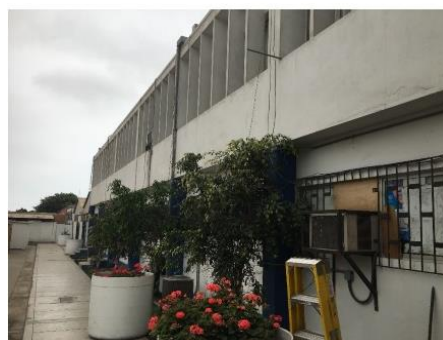
Zona Norte

Cuyo predio presenta como colindantes Oficinas y anexos de empresas relacionadas con servicio al aeropuerto; también se aprecia un sector libre que conduce a la pista de aterrizaje. Comprende a su vez dos secciones: Logística y Técnica, contando en cada una de ellas con una serie de edificaciones que se disponen de forma contigua, presentando las siguientes características:

- ◆ Las edificaciones constan de uno y dos pisos.
- ◆ La estructura está conformada por pórticos de concreto con cerramientos de albañilería y entrepiso y techo de concreto aligerado.
- ◆ En la sección de Logística hacia la parte posterior y lateral hay edificios que están techados con planchas de fibrocemento que se apoyan sobre las paredes o elementos metálicos, lo que representa un 50% del total construido en el lugar.
- ◆ En la sección Técnica hacia la parte posterior hay un edificio habilitado con drywall y techo de fibrocemento, lo que representa un 10% del total construido en el lugar.

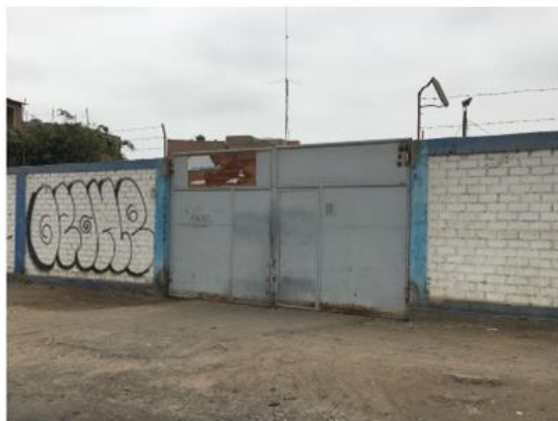
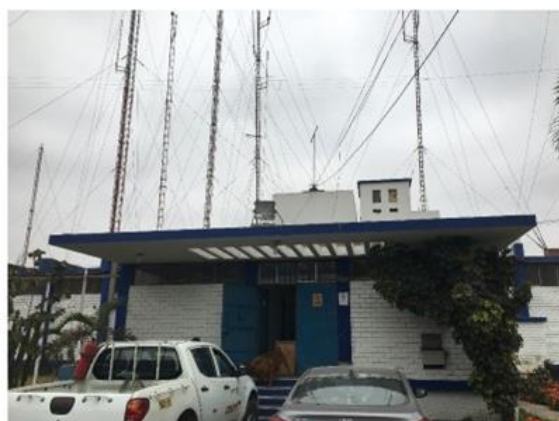
Estación Santa Rosa.

Predio muy amplio que se encuentra circundado por muros de albañilería que tiene una altura de 3.8 metros, en una parte del interior se disponen edificaciones de un piso cuya estructura está conformada por pórticos de concreto con albañilería, presentando techo conformado por planchas metálicas en uno de ellos y de concreto aligerado en otro, representando 50% en cada caso.

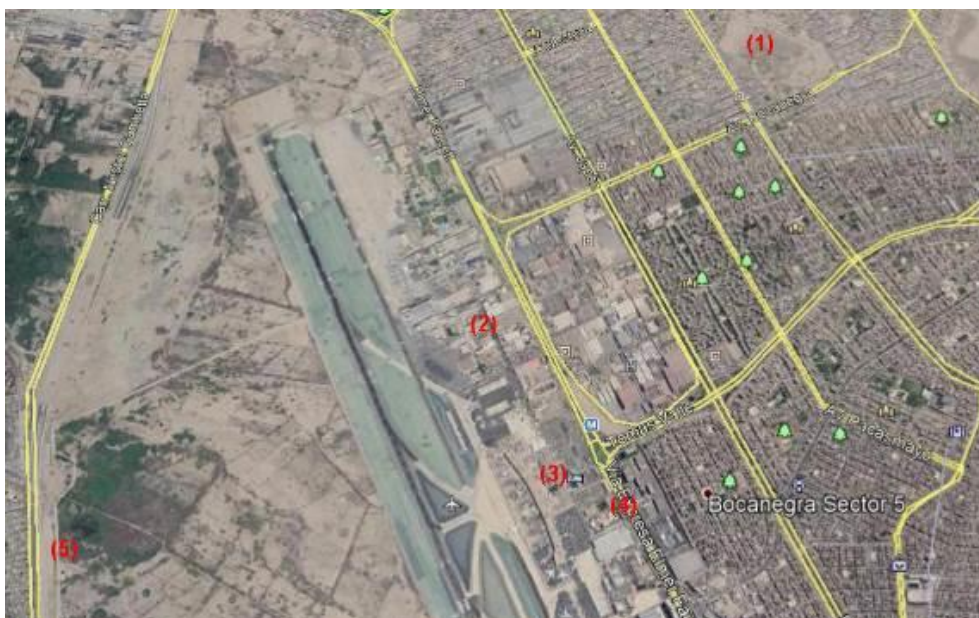
Se muestra un esquema de la ubicación de las instalaciones que se ubican en el Callao, las que se encuentran separadas.

- (1) Estación Santa Rosa
- (2) Sector Norte.
- (3) Sector Centro.
- (4) Sector Sur.
- (5) Radar Callao.

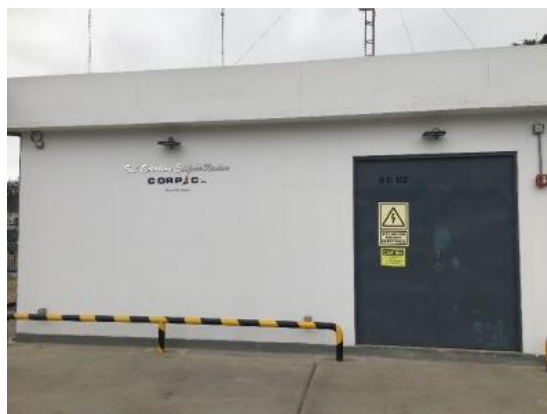
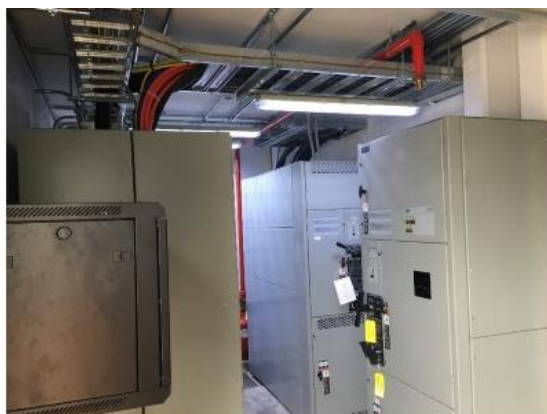
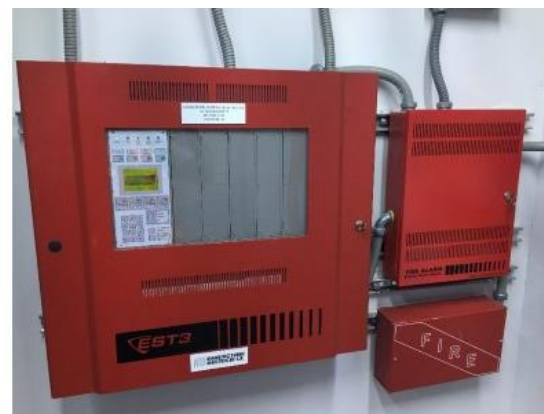
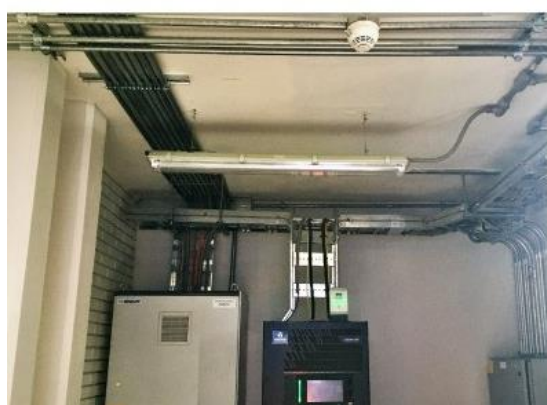
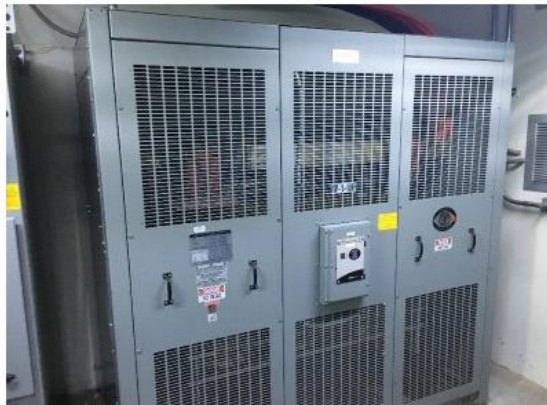
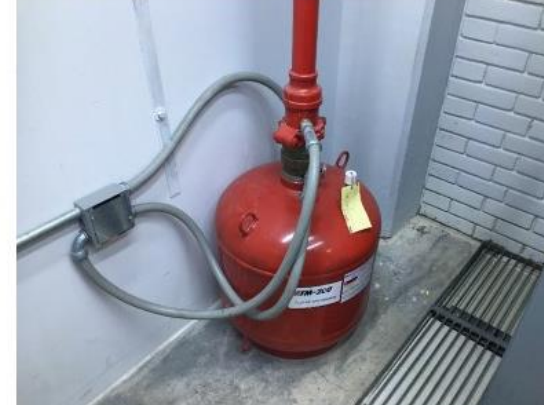
Zona Sur – SEE con transformador seco, sistema, de detección y gases inertes

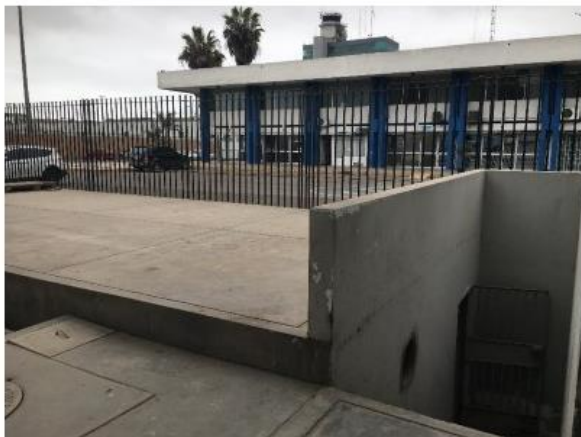
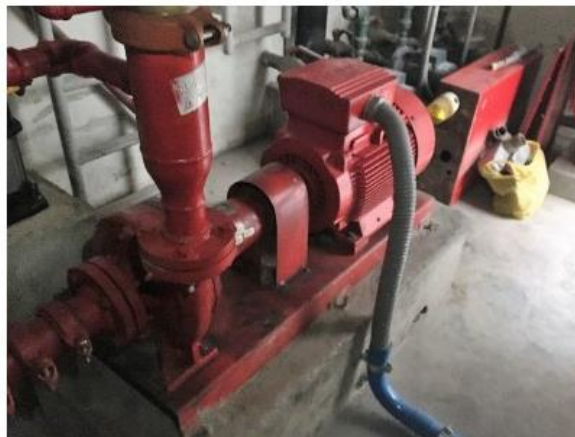
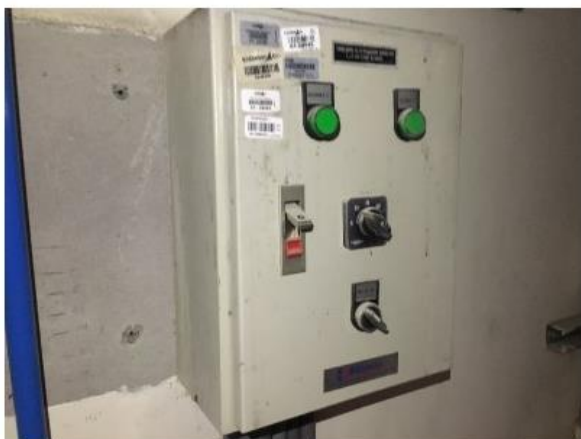
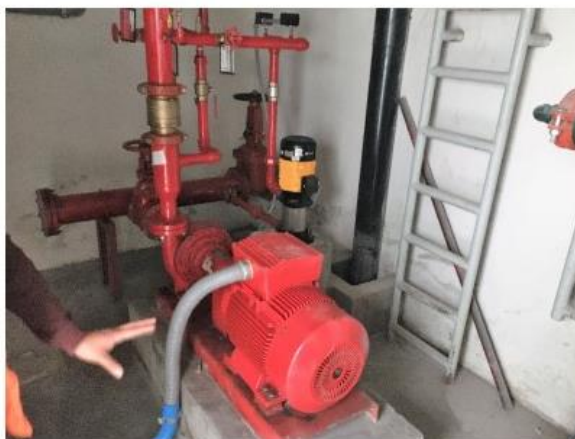
Zona Sur – Protecciones contra incendios

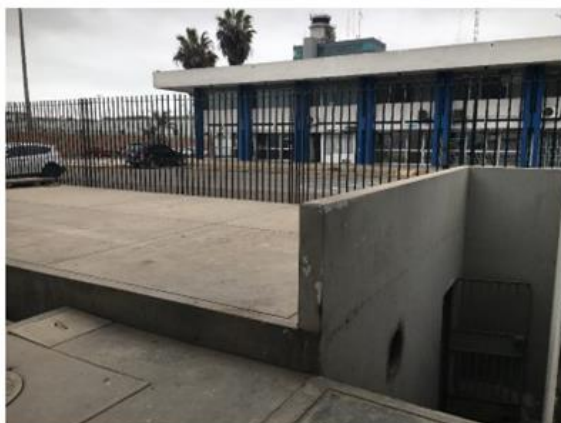
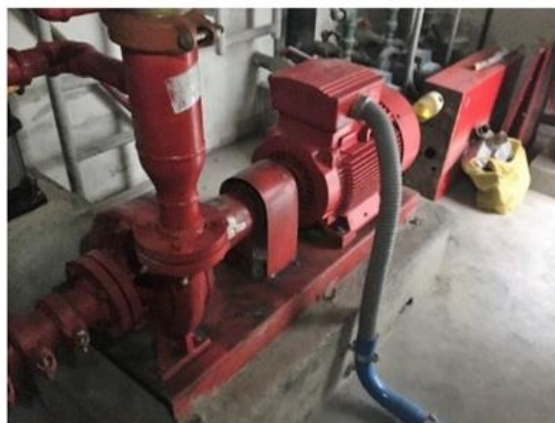
Red contra Incendio:

En el sector Sur se cuenta con una red contra incendio que está compuesto por gabinetes equipados con mangueras, pero no se alcanzó información sobre el suministro de agua y el equipo de presurización del sistema, por lo que no se puede garantizar la operatividad.

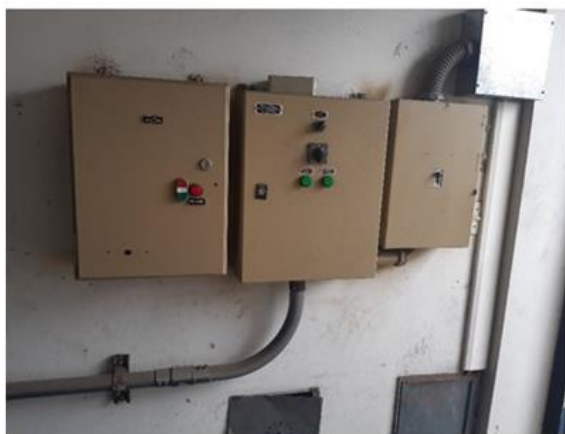
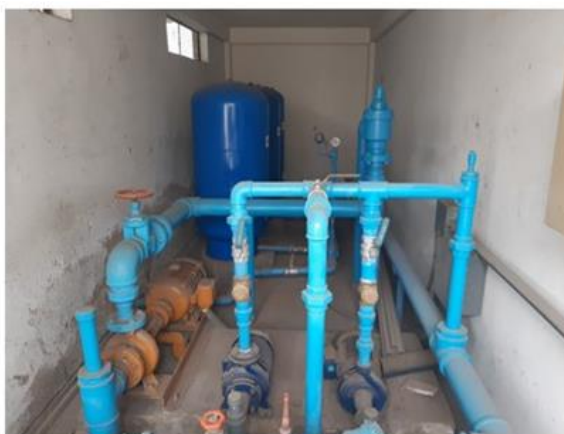
En el sector Norte se apreció un gabinete con una manguera, pero no hubo información sobre el suministro de agua.

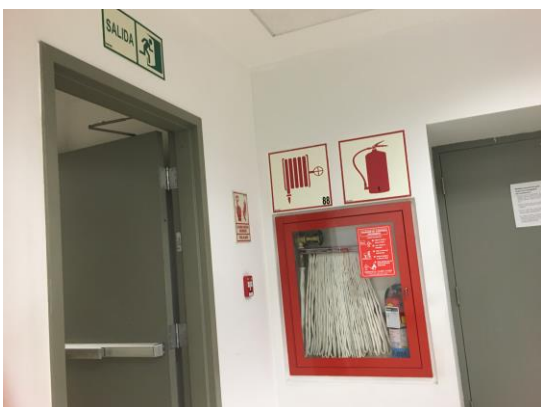
La torre de Control está cubierta por gabinetes unidas a la bomba contra incendio listada el Aeropuerto.

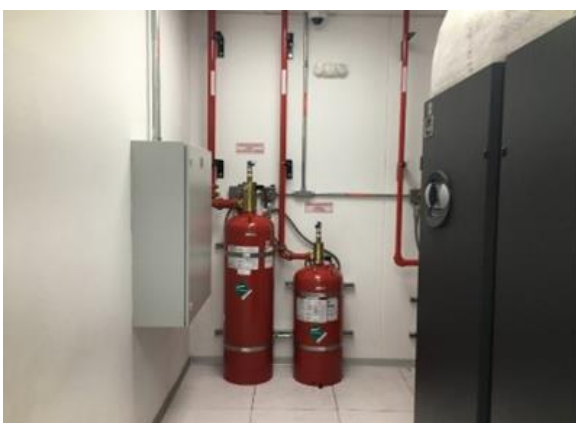
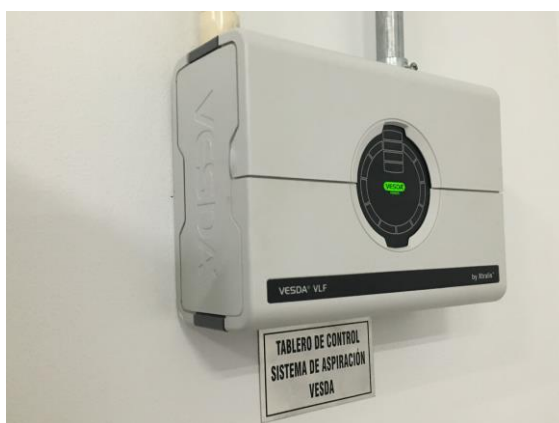
Extinción por Gases inertes: se pudo apreciar que en el sector Sur se cuenta con un sistema de FM200 y sistemas de detección temprana (Vesda) que cubre ambientes técnicos estratégicos. Este sistema también se encuentra implementado en el shellter del radar, y la SEE de la estación Santa Rosa.

Sistema Automático de Detección: se ha implementado en las diferentes instalaciones y está compuesto por detectores fotoeléctricos que se distribuyen en una serie de ambientes, pero se considera que en algunos casos podrían no ser operativos en caso de un incendio, como es el caso de los shellter que por sus dimensiones y si se considera que son cerrados, al tener la señal y aperturar la puerta, el fuego por el ingreso de oxígeno se incrementaría ocasionando mayores daños.

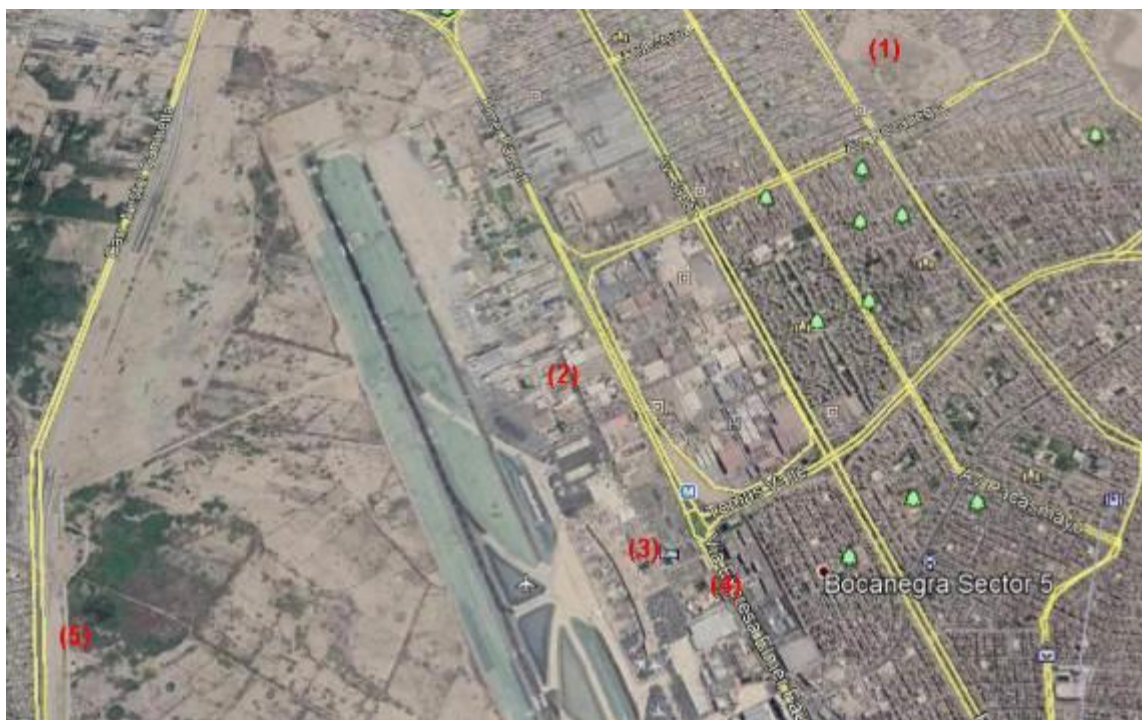
Se muestra un esquema de la ubicación de las instalaciones que se ubican en el Callao, las que se encuentran separadas.

- (1) Estación Santa Rosa
- (2) Sector Norte.
- (3) Sector Centro.
- (4) Sector Sur.
- (5) Radar Callao.
