ASUNTO:
ACONDICIONAMIENTO AG3 POMATA
Dist. POMATA - Prov. Chucuito - Depto. Puno

DETALLE:
DETALLE REJAS Y MAMPARAS

ANEXO:
4

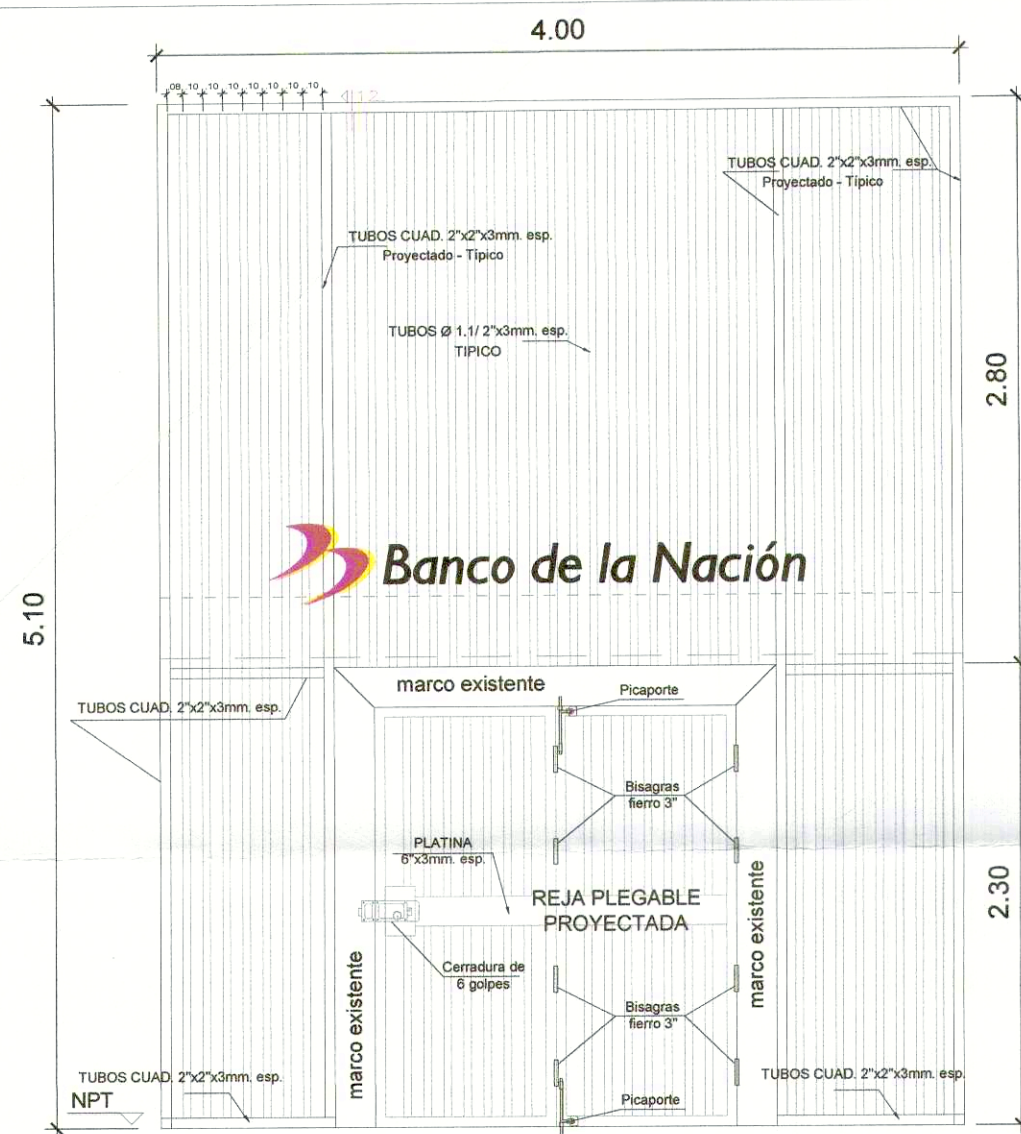
R-1
(VISTA INTERNA)

- INSTALACION POR LA PARTE INTERNA DEL AMBIENTE
- TOMAR LAS PRECAUCIONES DEL CASO PARA NO DAÑAR CRISTAL DE LA MAMPARA EXISTENTE

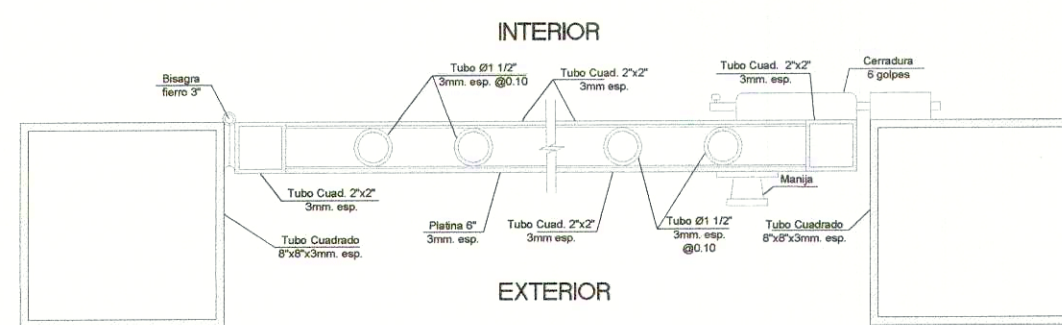
Detalle de R-1

(INGRESO)

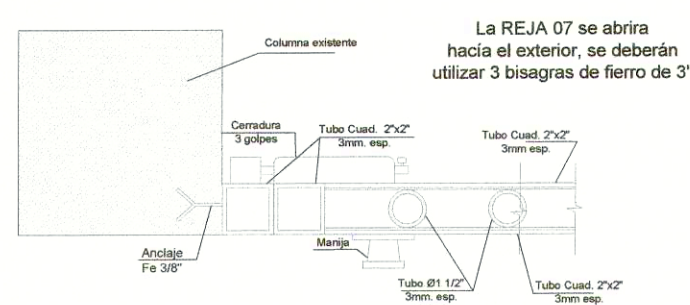
Detalle de R-7

(INGRESO ESCALERA N° 2)

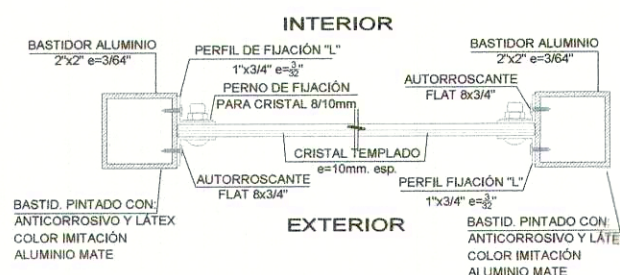
PLANTA TIPICA

DET. CRISTAL TEMPLADO proyectada

(PRIMER PISO)

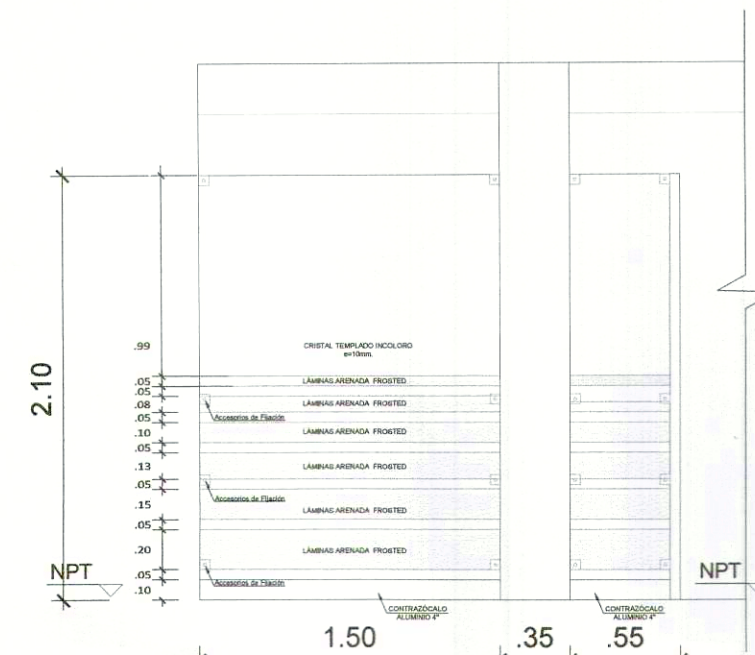
TC-1
(PROPIUESTA)
(ADMINISTRADOR)

CONSIDERAR LAMINADO

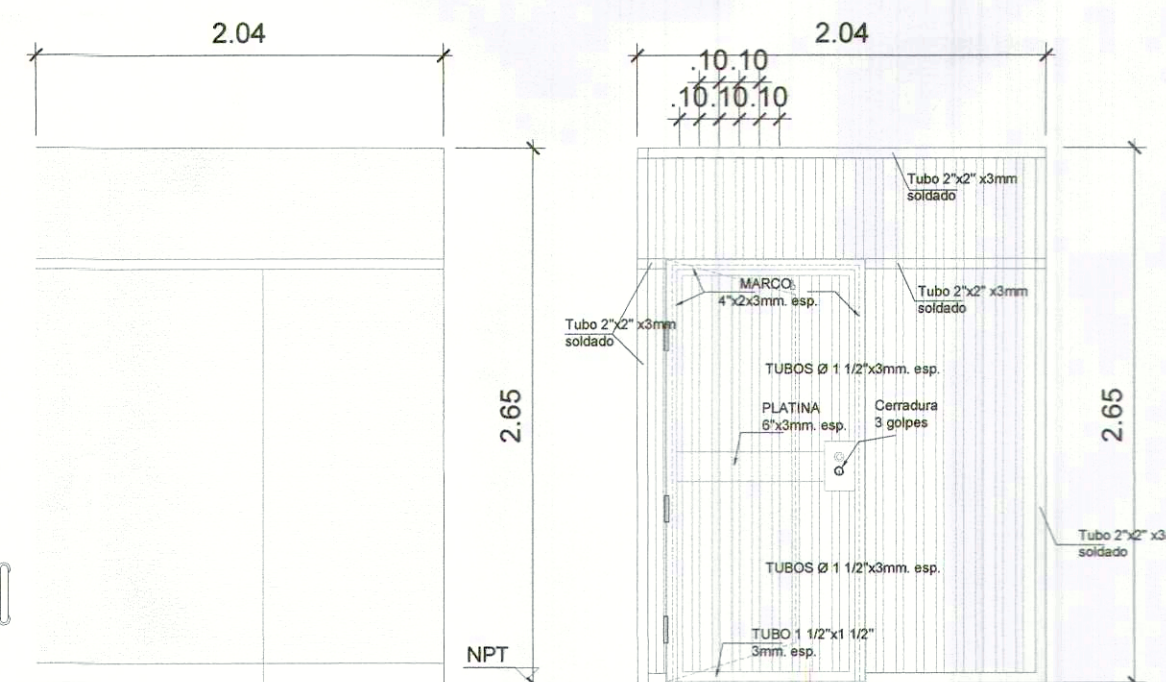
Laminado proyectado en mampara existente
R-2 REJA METALICA proyectada

(CONTEO)
CONSIDERAR LAMINADO ARENADO FROSTED

(CONTEO)
CONSIDERAR ENREJADO

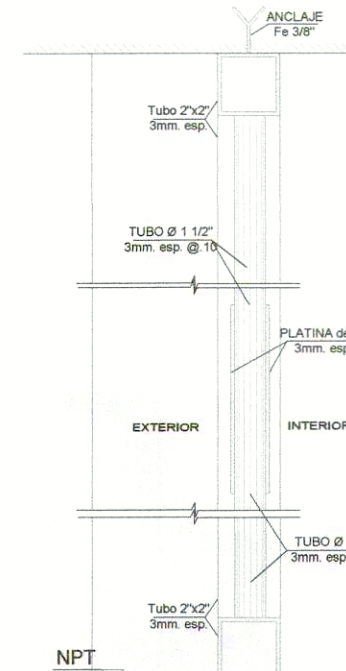
DET. REJAS METALICAS proyectada

(PRIMER Y SEGUNDO PISO)

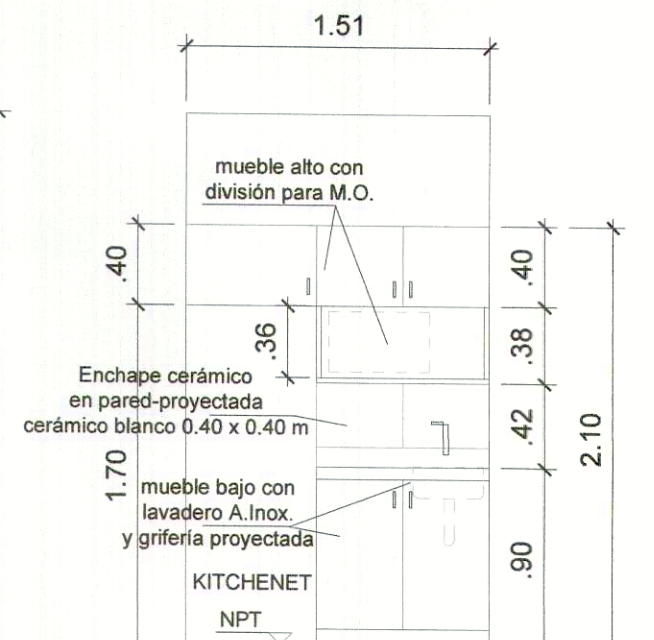
MUEBLE KITCHENET proyectada

- GRIFERIA Y DESAGUE, EMPALMAR A LOS PTOS. DEL S.H.
- MUEBLES DE MELAMINE, CON TABLERO GRANITO (NEGRO ABSOLUTO)
