**Local educativo: 1030 REPUBLICA DE BOLIVIA**  
**Código de local: 308764**

**Ubicación: Lima / Lima / La Victoria**  
**Av. 28 de Julio N°1443**

**Monto presupuestado:**  
**S/ 102,008.12**

**Profesional encargado:**  
**ING. HUGO JOEL TORRES HIDALGO**

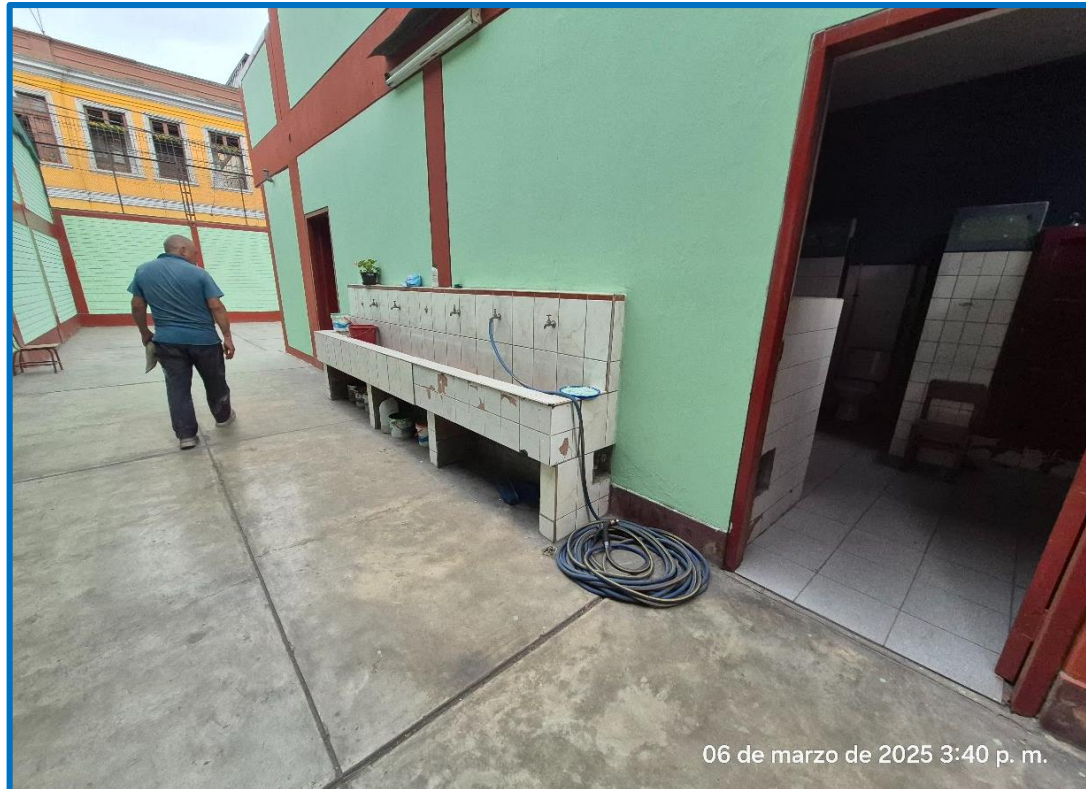
1. SSHH HOMBRES Y MUJERES CON LAVADERO CORRIDO EN LA PARTE EXTERNA CON CERAMICO QUEDRADO Y GRIFERIAS EN MAL ESTADO Y ANULADAS.

# ACONDICIONAMIENTO SSHH (EXTERIOR)

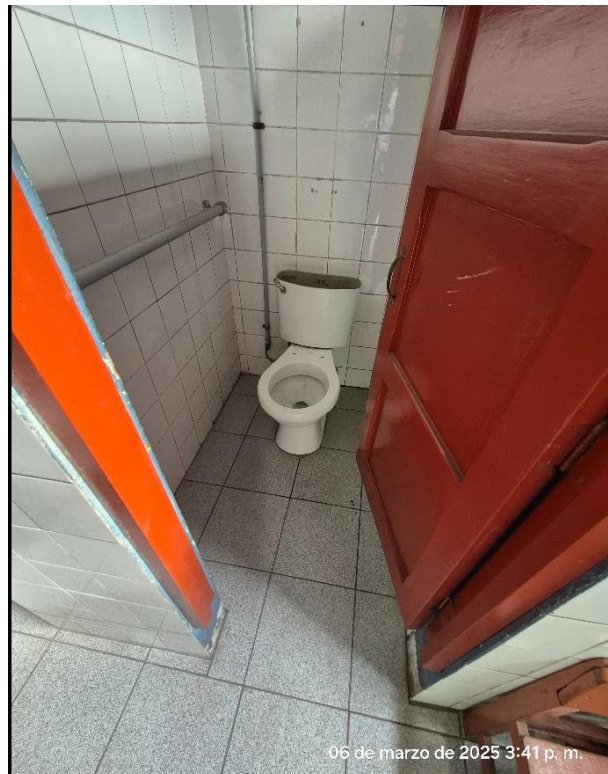
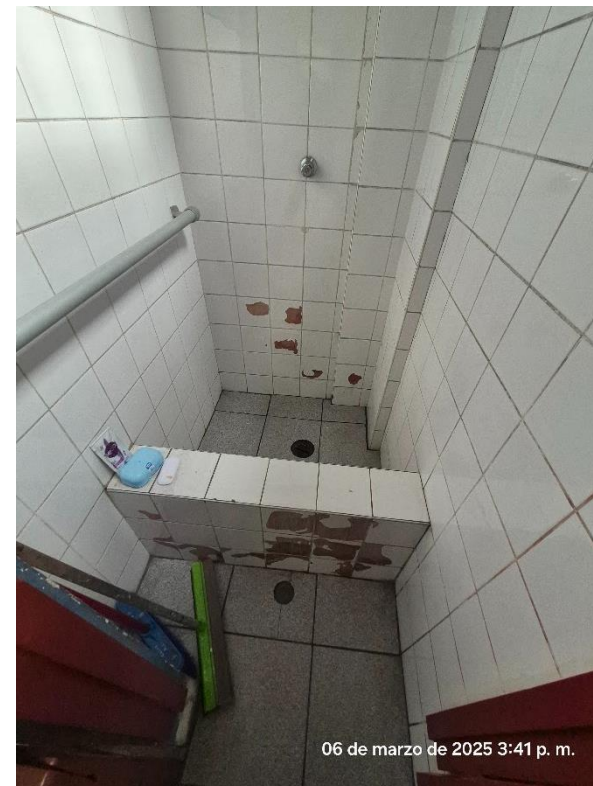
3. INDOROS SIN TAPA Y PRESENTAN TUBERIAS DE AGUA ADOSADAS A LA PARED, CON ZOCALO DE CERAMICO 15X15 CUYAS PIEZAS SE ENCUENTRAN DESCONTINUADOS EN EL MERCADO. PUERTAS DE MADERA CON DIFICULTAD AL CERRAR Y ABRIR. DUCHAS CON PIEZAS DE CERAMICO QUEDRADOS POR EL CONTINUO USO.

# ACONDICIONAMIENTO SSH (INTERIOR)

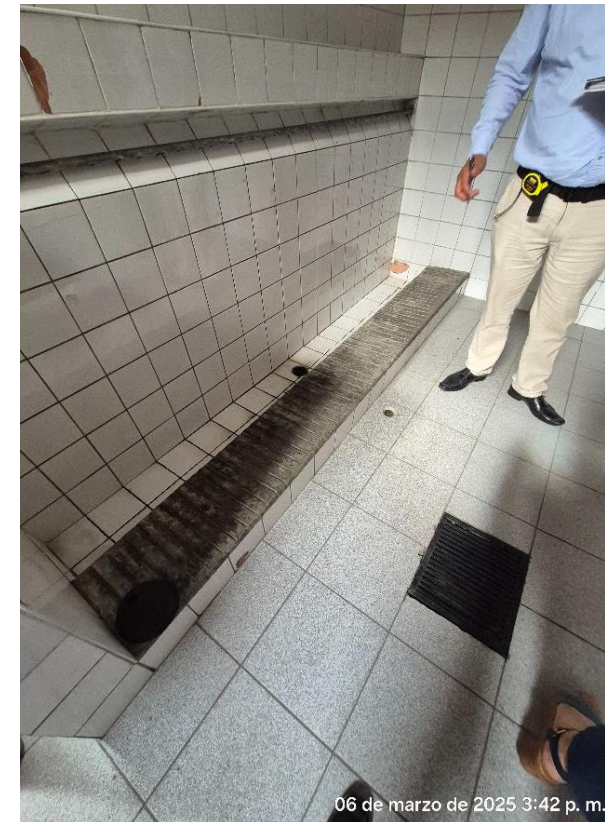
4. FALTAN SUMIDEROS EN URINARIO CORRIDO CON ENCHAFE DE CERAMICO DE 15X15.
