## SOBRE LA PROPUESTA

Intervención en el segundo cuerpo de la portada:

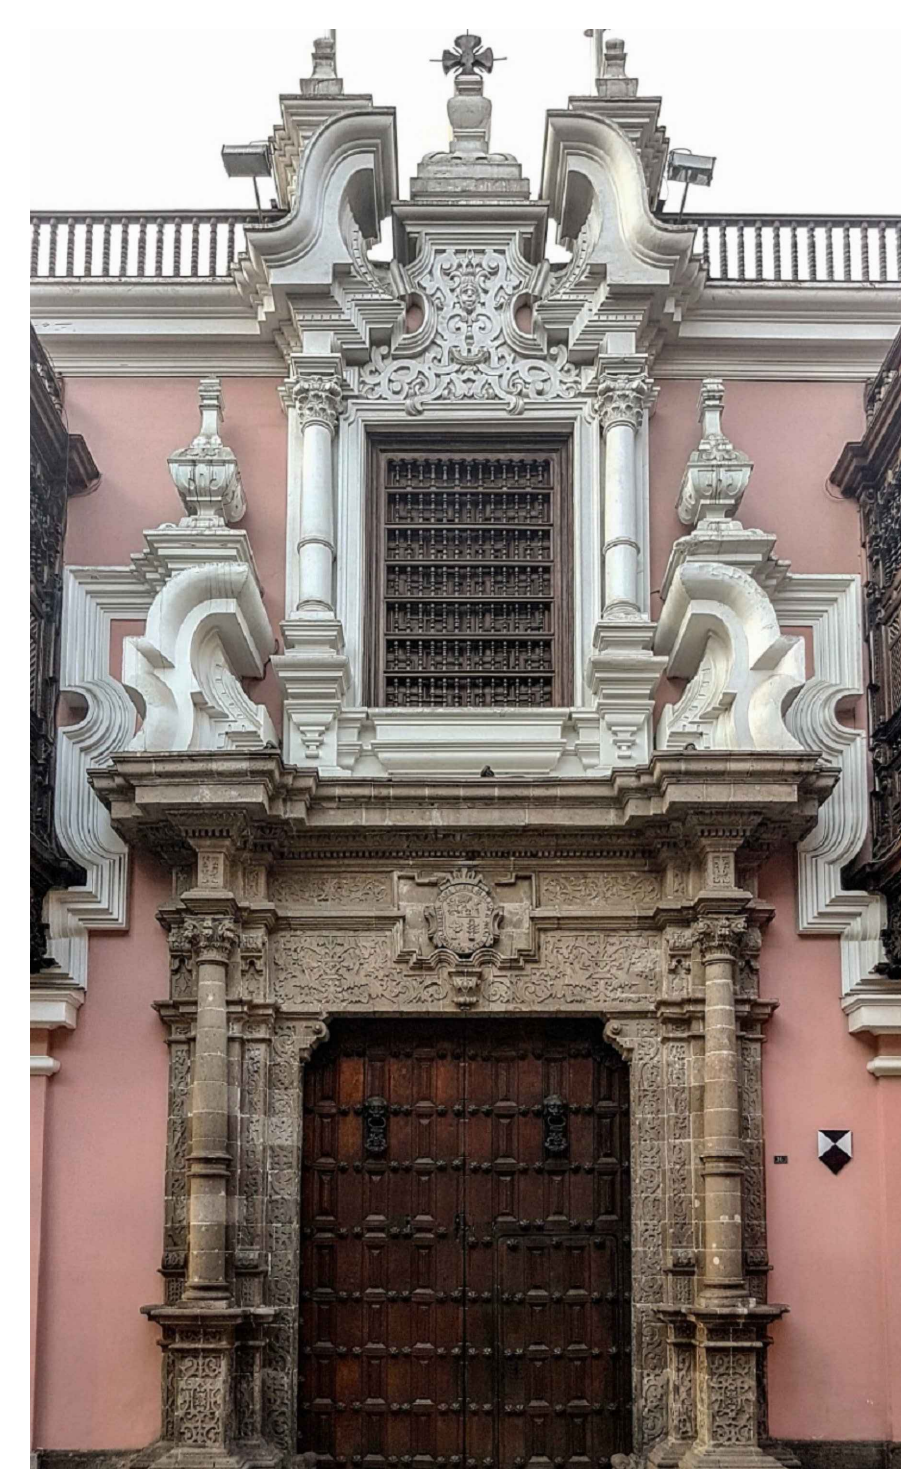
Fotografía 1. Portada de Torre Tagle, se observa el primer cuerpo de piedra y y el segundo cuerpo con soporte de madera y caña, con estuco tipo marmolina, cubierto de capas de yeso que hace que se pierdan los detalles originales en marmolina.

La conservación de revoque de yeso e intervenciones del mismo material para completar "elementos" de la portada.

• Conservación de soporte elementos arquitectónicos: Inyección de preservante contra el ataque de xilófagos y/o conservación de madera, según sea el caso.

• Consolidación y conservación de estuco tipo mármol, según los áreas afectadas. La primera capa de estuco se sugiere en una proporción cal-mármol de 1:3 a 1:4; la segunda capa de 1:2 cal-mármol y la capa final de 2:1 cal-mármol, como acabado final. Para consolidar los elementos existentes se usó un producto sintético, para dar interés para una mejor adherencia con el estuco a reintegrar.

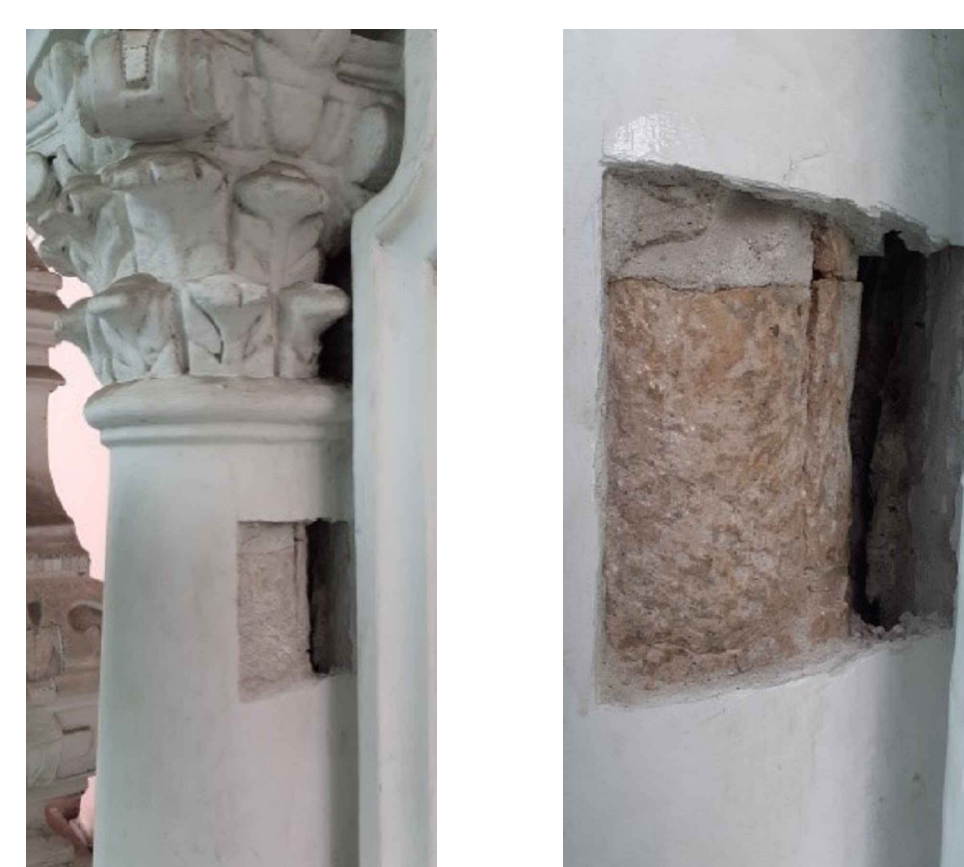
Fotografía 2. Fuste de columna en el segundo cuerpo de Torre Tagle, en el que se observa el estuco original con acabado tipo marmolina. Oculto tras capas de yeso de naturaleza posterior.

Durante el proceso se realizaron los estudios físico-químicos específicos para corroborar las proporciones específicas del estuco.

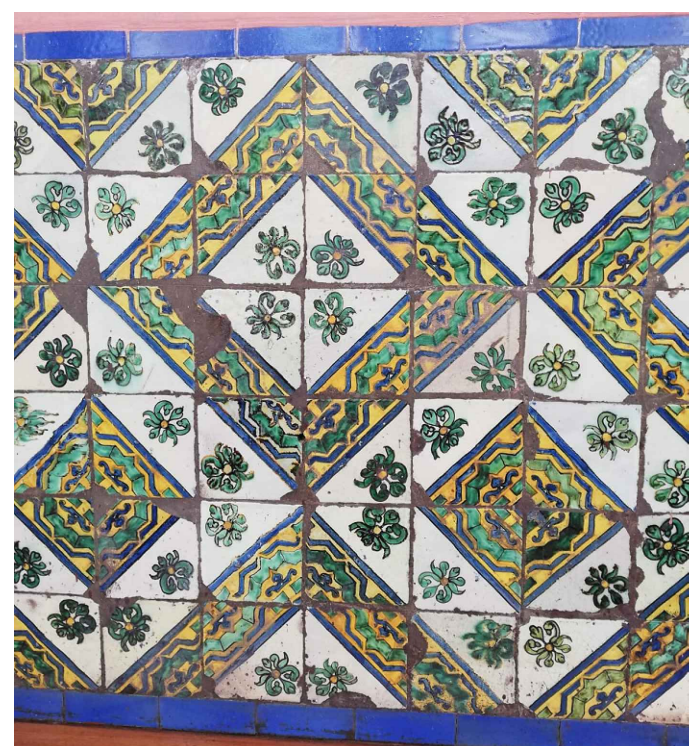
Fotografía 3. Azulejos al interior del balcón B1, con desgaste en su acabado y rejunteo con acabado oscurecido.
