RESUMEN EJECUTIVO

IOARR: "CONSTRUCCION DE PUENTE; EN EL(LA) CAMINO VECINAL LLANQUEJ (PUENTE LLANQUISH) SOBRE LA QUEBRADA PACUASH EN LA LOCALIDAD LLANQUEJ, DISTRITO DE HUACCHIS, PROVINCIA HUARI, DEPARTAMENTO ANCASH" CUI N° 2528075

ENTIDAD EJECUTORA: MUNICIPALIDAD DISTRITAL DE HUACCHIS

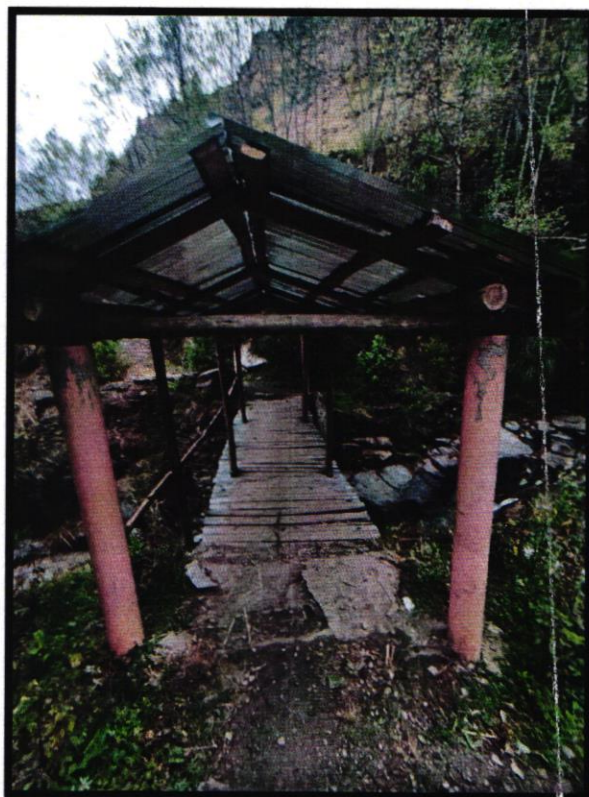
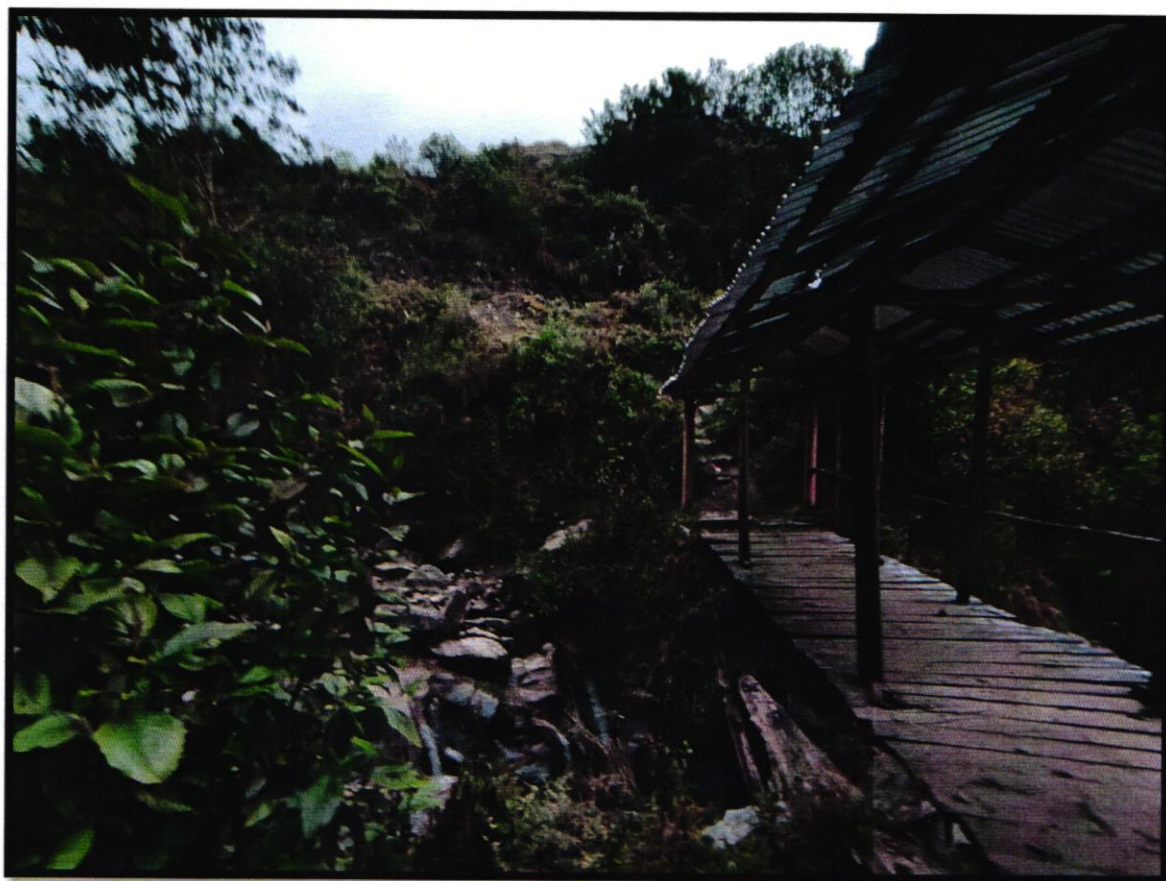
- El tipo de puente de acuerdo a su estructura es de madera, la cual se evidencia que presenta numerosas patologías, esto debido a que el puente se encuentra sometido a la lluvia y la humedad provocan cambios dimensionales (hinchazón y deformación por contenido de agua en las fibras) y favorecen la aparición de hongos y xilófagos.

El sol y la humedad combinados provocan la degradación superficial de la madera, y se produce el efecto conocido como meteorizado.

A continuación, se muestra las fotografías del estado situacional del puente:

El Puente Llanquish se ubica sobre la quebrada Pacuash, el cual está constituido principalmente de madera, con una estructura de protección metálica de calamina, el cual protege al puente de las lluvias.

El Puente Llanquish contempla columnas de madera, estribos de concreto ciclópeo, luz aproximada de 8.00m y ancho de vía de 2.50m.
