Rev.	Fecha	Elaborado por nombre/firma	Revisado por nombre/firma	Aprobado	Descripción	Estado
A	08/06/2023	ACL			Elaboración del Informe Final	
<p><b>SERVICIO: ELABORACIÓN DEL DIAGNÓSTICO SITUACIONAL DE LA PLANTA DE OXÍGENO DEL CENTRO DE SALUD CARLOS SHOWING FERRARI</b></p> <p><b>INFORME FINAL</b></p> <p><b>DIAGNÓSTICO SITUACIONAL DE LA PLANTA DE OXÍGENO DEL CENTRO DE SALUD CARLOS SHOWING FERRARI</b></p>						
<p><b>RED DE SALUD HUÁNUCO</b></p>						
<p>Accesibilidad:</p> <p>Confidencial <input type="checkbox"/> Restringida <input checked="" type="checkbox"/> Controlada <input type="checkbox"/> No Controlada <input type="checkbox"/></p>						
Escala N/A	Formato A4	POCS-INF-001			Hojas 75	Rev. A

RED DE SALUD HUÁNUCO	INFORME FINAL		Código  POCS-INF-001
	DIAGNÓSTICO SITUACIONAL DE LA PLANTA DE OXIGENO DEL CENTRO DE SALUD CARLOS SHOWING FERRARI		
Fecha 06-06-2023	Revisión A	Aplicable a proyecto	Página 2/75

### DIAGNÓSTICO SITUACIONAL DE LA PLANTA DE OXÍGENO DEL CENTRO DE SALUD CARLOS SHOWING FERRARI

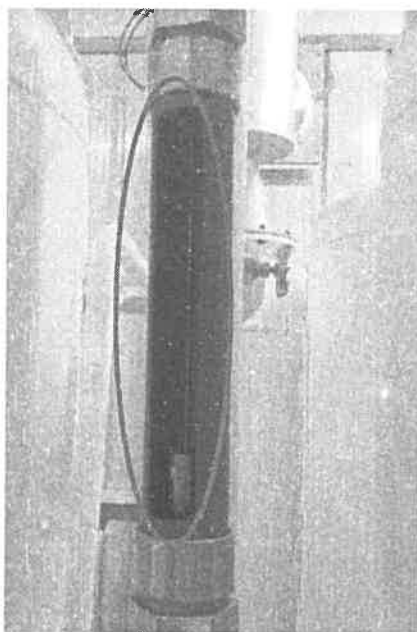
Durante la citada visita el personal de la planta informo que el flujómetro de las torres de generación de oxígeno tiene el tubo de cristal roto (ver fotografía N° 1) y no se podía poner en funcionamiento la planta porque el oxígeno presurizado pasaba por dicho elemento; sin embargo, para verificar el funcionamiento del compresor de tornillo, se prendió por algunos segundos el compresor de tornillo para verificar su operatividad.

Fotografía N° 1. Flujómetro de las torres de generación de oxígeno roto (sin el tubo de cristal)

Tal como se indicó líneas arriba, el flujómetro de las torres generadoras de oxígeno está roto (ver fotografía N° 1); ello debido a que como lo indica el personal operativo, durante el encendido de la planta, se debe revisar continuamente el nivel de presión en el flujómetro porque una presión elevada rompe el tubo de cristal, tal como ya ocurrió en tres oportunidades, dos en el flujómetro de las torres generadoras de oxígeno y una vez en el flujómetro a la salida del tanque de almacenamiento de oxígeno. Esto reviste de importancia en la medida que la rotura de dicho tubo de cristal proyecta a gran velocidad partículas de vidrio y puede dañar a los operarios de la planta.

Asimismo, el punto crítico para no poder encender la planta radica como se indicó en la rotura del flujómetro de tubo de vidrio de las torres de zeolita. Ello resulta peligroso por cuanto la rotura arroja partículas de vidrio a gran velocidad y si el operario u otra persona están cerca, pueden ser heridos, por ello se recomienda enérgicamente el cambio de dicho flujómetro por otro del tipo electromagnético o de otra tecnología de tal manera que no genere riesgo al personal operativo. De la misma manera para el otro flujómetro ubicado a la salida del tanque de oxígeno, que como indico el personal de la planta, ambos ya se han roto un total de 3 veces, proponiéndose su cambio por otro de diferente tecnología.

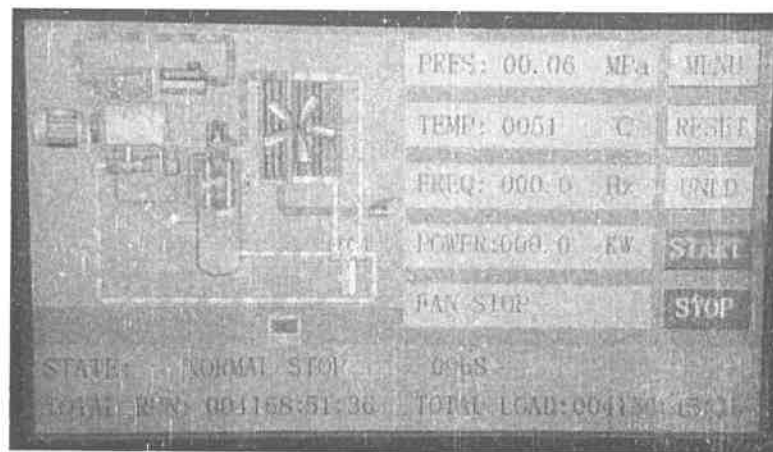
A la fecha el compresor de tornillo tiene un total de 4168 horas de funcionamiento según el controlador MAM.6080M del equipo (ver fotografía N° 2) y por ende toda la planta también tiene 4168 horas de funcionamiento.

Fotografía N° 2. Panel de mando del compresor de tornillo

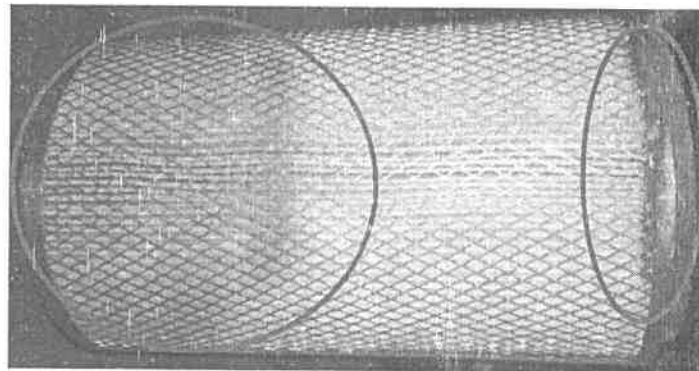
El filtro de aire del compresor de tornillo al ingreso del sistema presentaba rastros de aceite mezclado con polvo (ver fotografía N° 3).

Fotografía N° 3. Filtro de aire del compresor de tornillo con rastros de aceite

El compresor de tornillo presenta múltiples fugas de aceite, y aunque el personal operativo indica que se realizó mantenimiento en diciembre del 2022, debido a las fugas de aceite es necesario una revisión integral del equipo para detectar las fugas y corregirlas, siendo las actividades propuestas las siguientes:

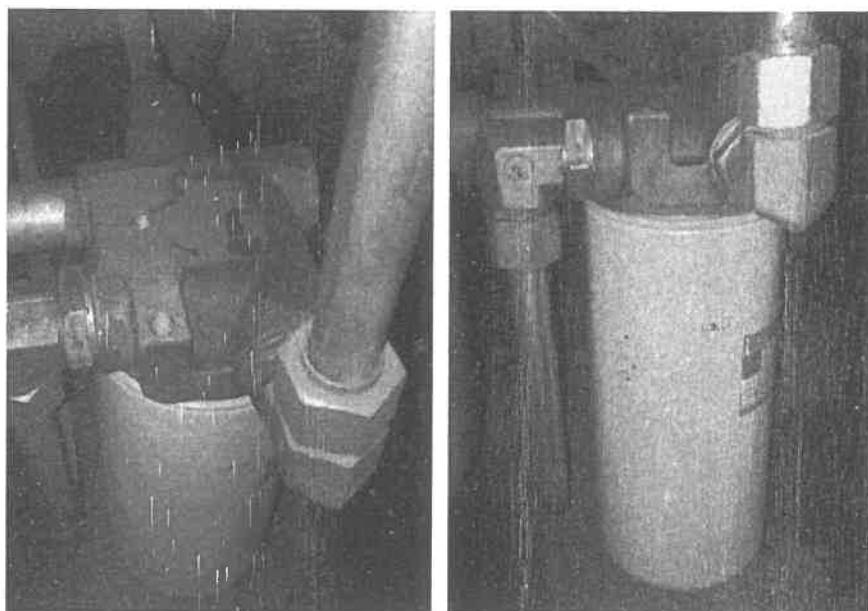
Por otro lado, el filtro de aceite y sus conexiones adyacentes presentan múltiples fugas de aceite, tal como se aprecia en las fotografías siguientes. Asimismo, se observó rastros o manchas de aceite dentro de la carcasa del compresor (piso de la carcasa), lo cual evidencia la pérdida de aceite por diferentes partes.

Fotografía N° 4. Filtro de aire del compresor de tornillo con rastros de aceite en juntas y en piso

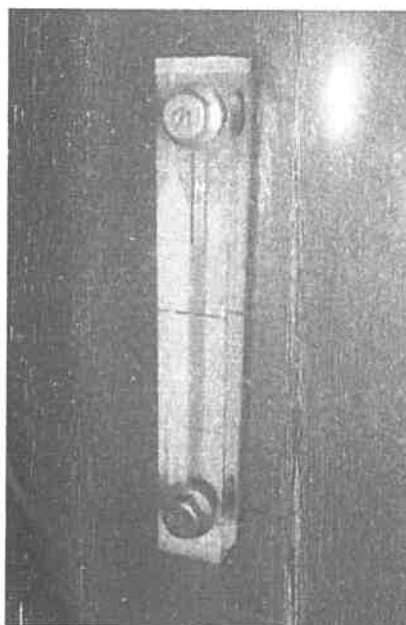
Asimismo, se observa que el depósito de aceite tiene aceite por encima del límite superior indicado por el fabricante (ver fotografía N° 5).

Fotografía N° 5. Medidor de aceite del tanque del compresor de tornillo con aceite por encima del valor máximo

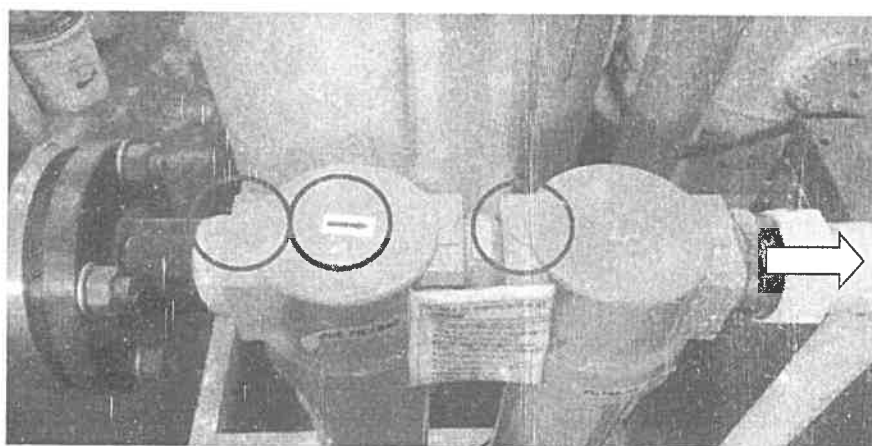
Continuando con el circuito, se tiene los filtros purificadores de aire a la entrada y salida del secador de aire, donde se observó que estos están instalados en sentido opuesto al flujo del aire, tal como se aprecia en las fotografías siguientes.

Fotografía N° 6. Filtros 1 y 2 purificadores de aire a la entrada del secador de aire donde se observa la flecha negra del sentido del aire comprimido en el sistema y las marcas en los recipientes de los filtros están en sentido opuesto al flujo

Tal como se indicó en el diagnóstico situacional, se observa una alta presencia de aceite en los purgadores de los filtros, así como la rotura de uno de los purgadores y aunque el personal operativo indica que se realizó cambio de filtros en abril de este año, estos deben estar saturados de aceite por lo que se recomienda su cambio y limpieza de sus bases. Asimismo, se indicó que los 5 filtros estaban colocados en sentido contrario al flujo, por ello se requiere su revisión o cambio de sentido.

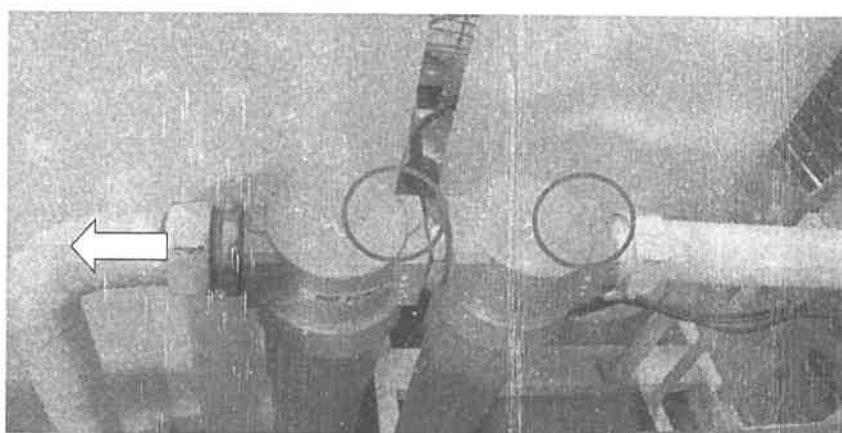
Fotografía N° 7. Filtros 3 y 4 purificadores de aire a la salida del secador de aire donde se observa que el tubo del lado izquierdo ingresa al tanque de aire comprimido y las marcas en los recipientes de los filtros están en sentido opuesto al flujo

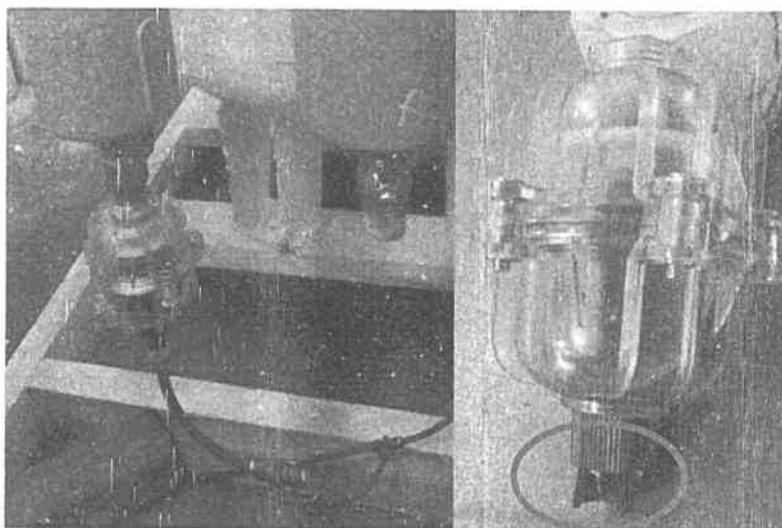
Por otro lado, se observó la presencia de aceite en los purgadores de los 4 filtros (ver fotografía N° 8), lo cual es un indicativo de que esta pasando aceite del compresor de tornillo al sistema y que el separador de aceite del compresor de tornillo no esta operando adecuadamente.

Fotografía N° 8. Purgadores de los filtros 1 y 2 a la entrada del secador de aire donde se observa presencia de aceite y la rotura del purgador del filtro 2

Asimismo, uno de los purgadores (del filtro 2) está roto debido posiblemente al exceso de presión o mala manipulación. También se pudo acceder a una imagen del último mantenimiento realizado donde se puede comparar un purgador antes y después de su mantenimiento o limpieza (ver fotografía siguiente), donde se aprecia claramente la presencia de aceite en el purgado usado previo a su limpieza.

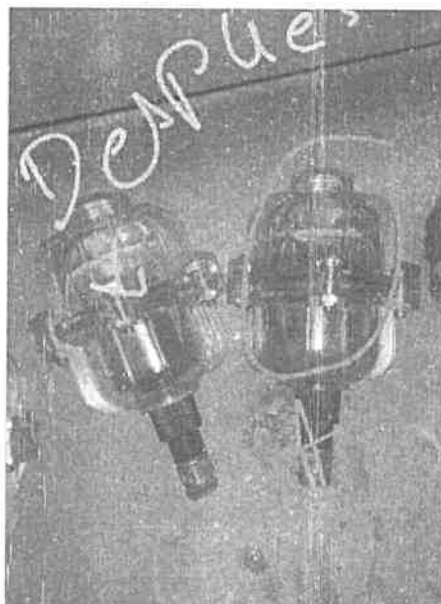
Fotografía N° 9. Purgadores de los filtros purificadores de aire antes y después del mantenimiento (limpieza) donde se aprecia el contenido de aceite en el purgador antes de su limpieza

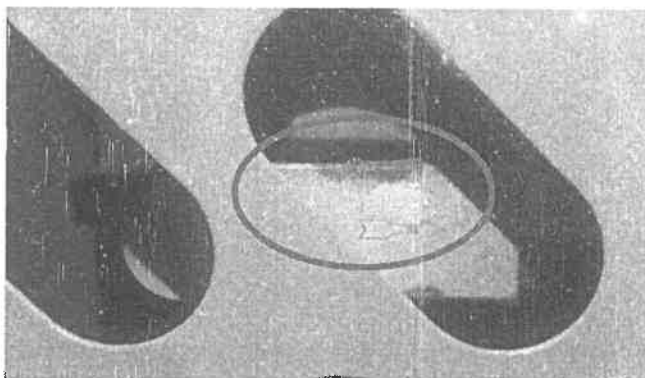
El personal operativo no indica problemas con la operación del secador de aire, sin embargo, se observó a través de la rejilla rastros de aceite dentro del secador, tal como se aprecia en la siguiente fotografía.

Fotografía N° 10. Rastros de aceite en el secador de aire

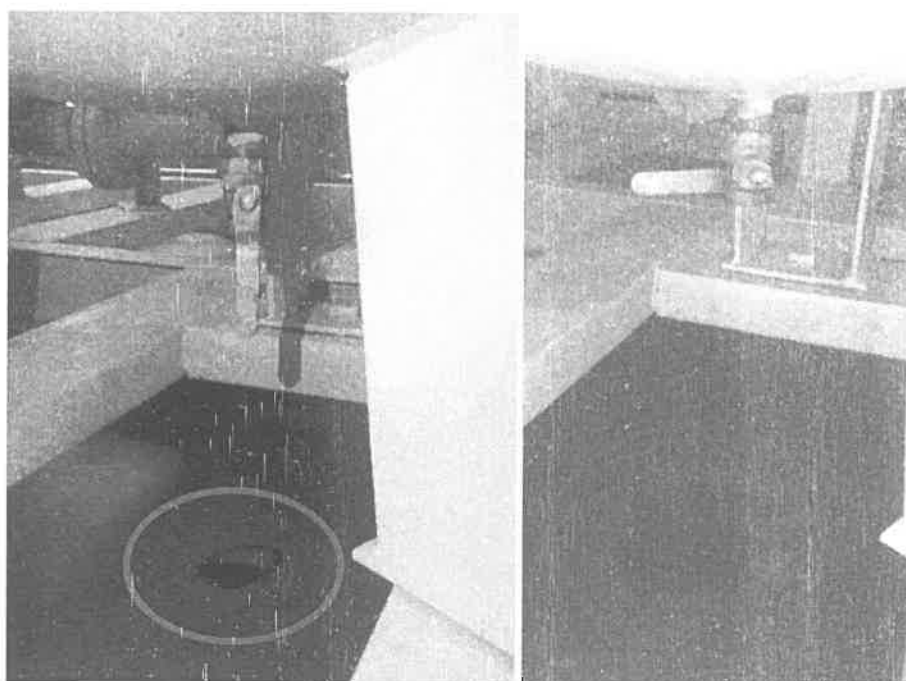
Durante la inspección de la planta se procedió a apertura la llave de purga en la base del tanque de aire comprimido, observándose la salida de aceite del tanque hacia el piso, tal como se aprecia en la siguiente fotografía, por lo cual dicho tanque debe ser lavado previo a la puesta en funcionamiento de la planta.

Fotografía N° 11. Salida de aceite del tanque de aire comprimido

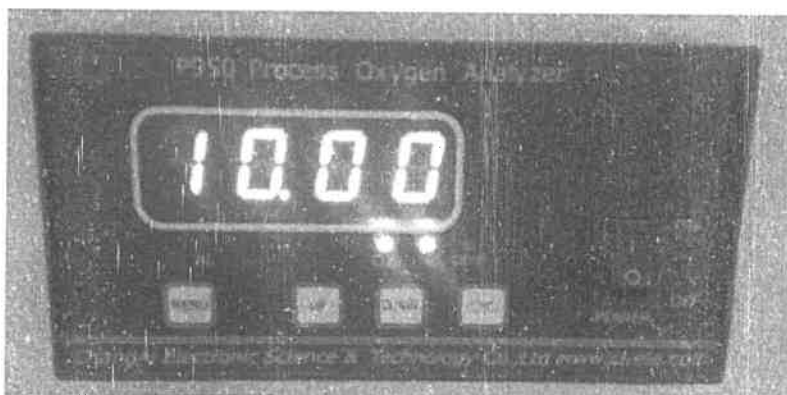
Durante la inspección de la planta y por información del personal operativo, se tuvo conocimiento que el analizador de oxígeno se encuentra dañado desde abril puesto que solo marca 10%, fecha que según el personal operativo se quiso reparar, pero no se pudo (ver fotografía siguiente).

Fotografía N° 12. Analizador de oxígeno dañado que solo marca 10%

Por lo anterior, dicho equipo debe ser reemplazo previo a la puesta en funcionamiento de la planta.

Otro punto de importancia es el referido al daño del analizador de oxígeno, sin embargo no solo es el cambio del equipo (analizador P950), sino que la señal del analizador es tomada desde un punto donde no se puede conocer el valor de la presión regulada, por ello se recomienda la instalación de una válvula reductora de presión con manómetro incorporado a fin que el personal pueda calibrar la citada válvula y tener la presión que llega al analizador dentro del rango permitido por el equipo y así no se vuelva a dañar el analizador. Por ello las actividades de mantenimiento propuestas son las siguientes:

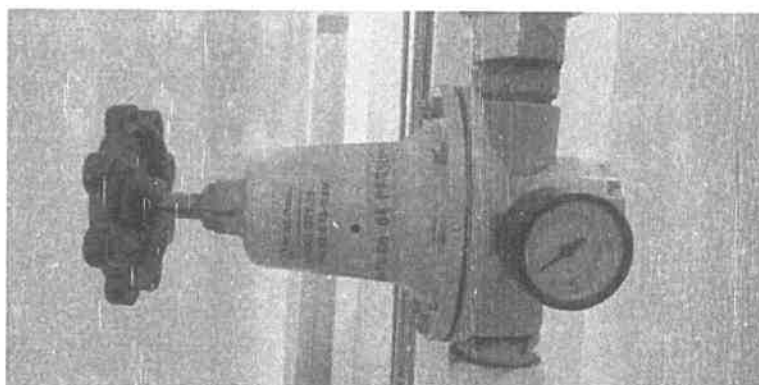
Asimismo, antes del ingreso al flujómetro se tiene una válvula reductora de presión con un manómetro (ver fotografía N° 13), la que se setea para evitar que la presión suba a niveles críticos que pueda causar la rotura del flujómetro; sin embargo, al parecer dicha válvula reductora de presión no estaría operando adecuadamente o fue manipulada incorrectamente.

Fotografía N° 13. Válvula reductora de presión ubicada antes del flujómetro

Al respecto, no resulta correcto que el personal operativo cada vez que se ponga en funcionamiento la planta debe estar regulando la válvula reductora de presión para evitar presiones excesivas en el sistema, puesto que esto solo se debe hacer una vez al momento de la instalación de la planta y su seteo inicial, para que luego el personal operativo tenga toda la planta con las regulaciones correctas para su funcionamiento fácil y continuo.

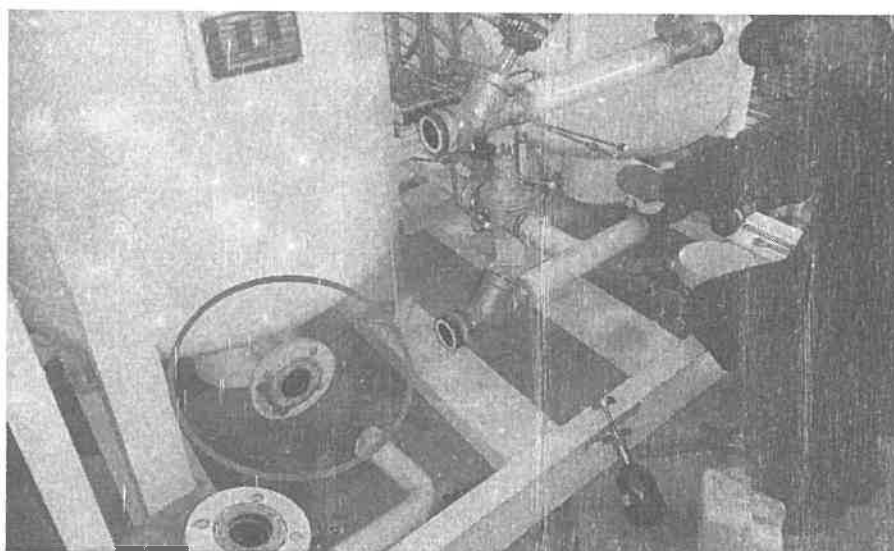
Por otro lado, por información del personal técnico, el 16 de marzo del 2023 se ha realizado el mantenimiento de las válvulas neumáticas y se ha desarmado parte de los ductos de metal que se conectan con las torres generadoras de oxígeno, donde se observa la presencia de zonas oscuras en las bridas de conexión de entrada de los tanques generadores de oxígeno (ver fotografía siguiente), lo cual podría deberse a la presencia de aceite en las citadas torres, lo cual de verificarse, habría contaminado la zeolita y por consiguiente, esta debería ser cambiada.

Fotografía N° 14. Mantenimiento de válvulas neumáticas del 16mar2023 donde se observa zonas oscuras que podrían ser restos de aceite en la brida de ingreso al tanque de zeolita

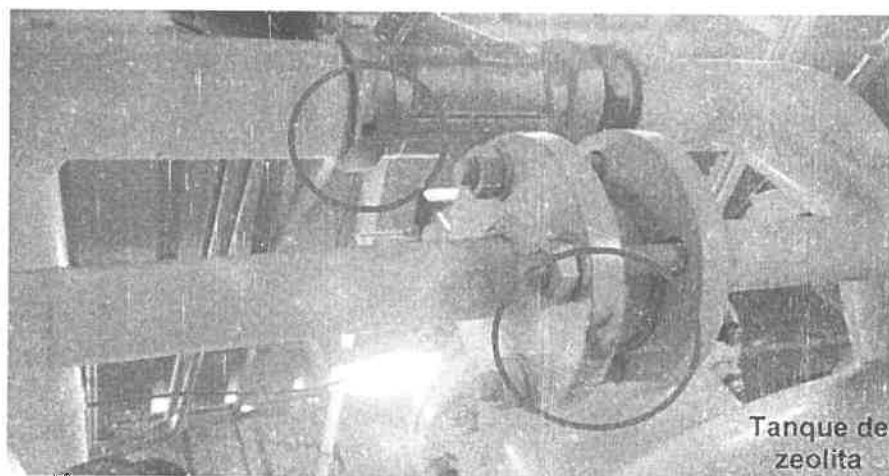
Otro hallazgo realizado es la presencia de restos de aceite en la parte externa de los ductos de metal en dos puntos de la línea de oxígeno, la primera al costado de las válvulas neumáticas ubicadas en la parte alta de los tanques de zeolita y el segundo a la entrada del tanque de almacenamiento de oxígeno, tal como se muestra en las dos fotografías siguientes.

Fotografía N° 15. Presencia de aceite en parte externa de ducto adyacente a válvula neumática y brida de la parte superior del tanque de zeolita

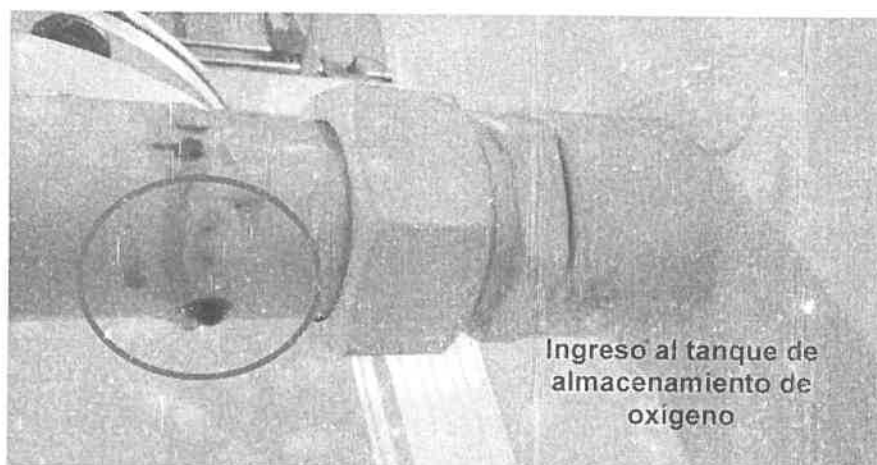
Fotografía N° 16. Presencia de aceite en parte externa de ducto de ingreso al tanque de almacenamiento de oxígeno

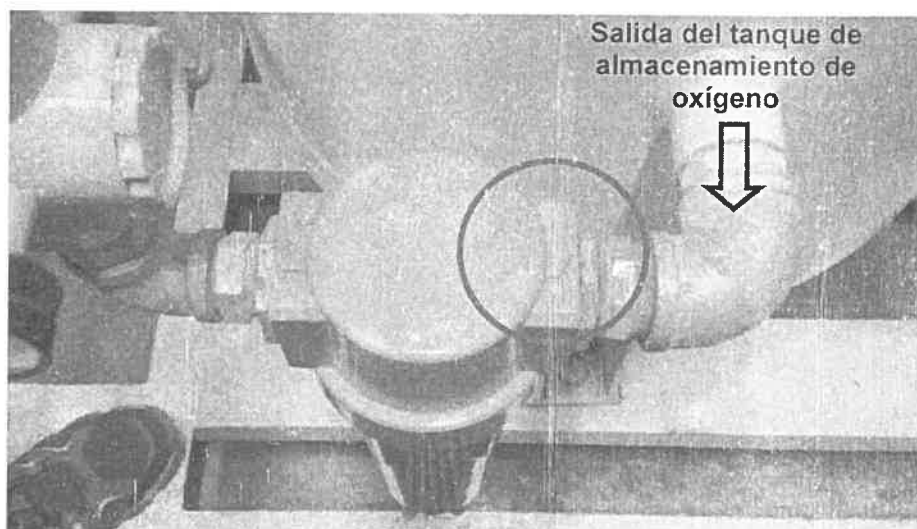
El tanque de almacenamiento de oxígeno no presenta daños; sin embargo, a su salida se ubica el quinto filtro de oxígeno, el cual, de manera similar a los 4 filtros de aire, su recipiente está instalado contrario al flujo del oxígeno, tal como se aprecia en la figura siguiente, por lo cual el elemento filtrante está operando de manera inversa. Ello debe ser consultado con el fabricante a efectos de verificar si ello representa una condición normal de operación o ha sido instalado de manera incorrecto y estaría

afectando el óptimo desempeño de la planta, puesto que se estaría forzando a operar en sentido inverso a los elementos filtrantes.

Fotografía N° 17. Filtro de oxígeno instalado en sentido opuesto al flujo de oxígeno en la salida del tanque de almacenamiento de oxígeno

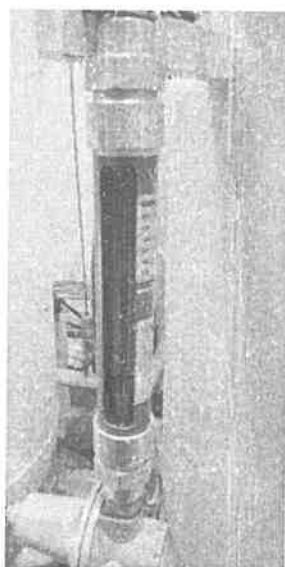
De manera similar al flujómetro instalado en las torres de zeolitas, a la salida del tanque de almacenamiento de oxígeno se ubica el segundo flujómetro de tubo de cristal (ver fotografía siguiente), el cual como se indicó ya se ha roto en una oportunidad, por lo cual debe cambiarse por otro tipo que no cause daños a los operarios.

Fotografía N° 18. Flujómetro de tubo de cristal instalado a la salida del tanque de almacenamiento de oxígeno con su respectiva válvula reductora de presión

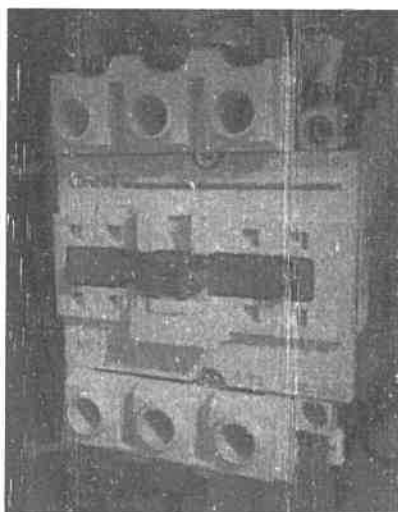
Según el personal operativo, a la fecha el compresor de llenado de oxígeno no presenta fallas en su parte mecánica y tampoco se pudo verificar su funcionamiento en la visita debido a que por la rotura del flujómetro de las torres de zeolita, no se puede hacer funcionar la planta; sin embargo, según informó el personal operativo si presenta fallas en la parte eléctrica, debido a que el contactor principal de encendido del motor eléctrico del compresor (ver fotografía siguiente) ha sido cambiado anteriormente por falla, por ello se recomienda su cambio por un contactor de mayor capacidad y/o de mejores prestaciones.

Fotografía N° 19. Contactor de encendido del motor eléctrico del compresor de llenado de oxígeno

El personal operativo indico la falla con anterioridad del contactor del compresor booster por lo que se recomienda el cambio por otro de mayor capacidad y mejores prestaciones; asimismo, el sistema eléctrico requiere un mantenimiento periódico, por ello se recomienda lo siguiente:

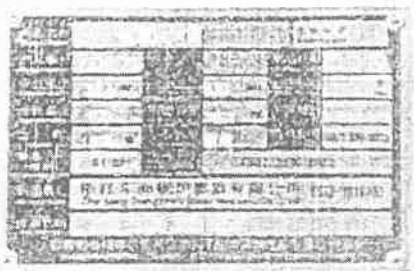
## 5. GENERADOR DE OXIGENO TANQUE TORRE A

5. ESPECIFICACIONES DE TANQUE GENERADOR DE OXIGENO - TORRE A		
TANQUE	PLACA DEL TANQUE	TRANSMICION

<ul style="list-style-type: none"><li>Número de Serie: 200116204</li><li>Presión: 1.02 MPa</li><li>Temperatura de diseño: 150°C</li><li>Volumen: 3.0 m³ (0.90 m³/m³)</li><li>Peso del tanque: 150 Kg</li><li>Año de fabricación: 2020</li></ul>

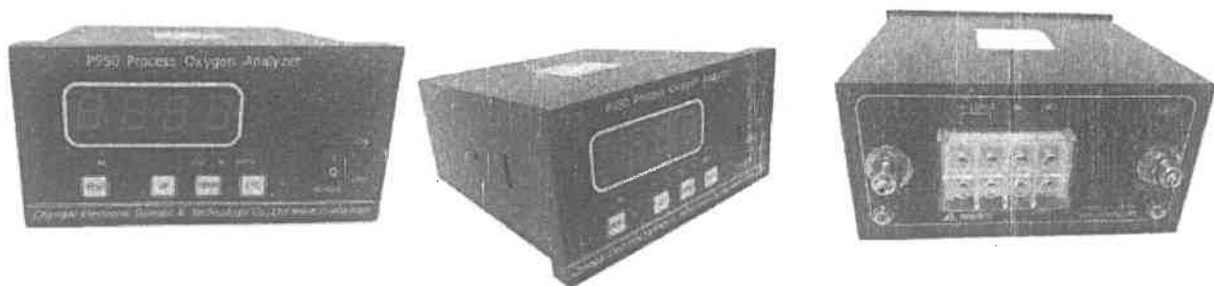
## P950 Process Purity Oxygen Analyzer

P950 purity oxygen analyzer is with ion current principle, which is capable of oxygen purity measurement range 10-96%.
