INGENIERIA DE RIESGOS

HOSPITAL ALBERTO SABOGAL SOLOGUREN

1. INTRODUCCION

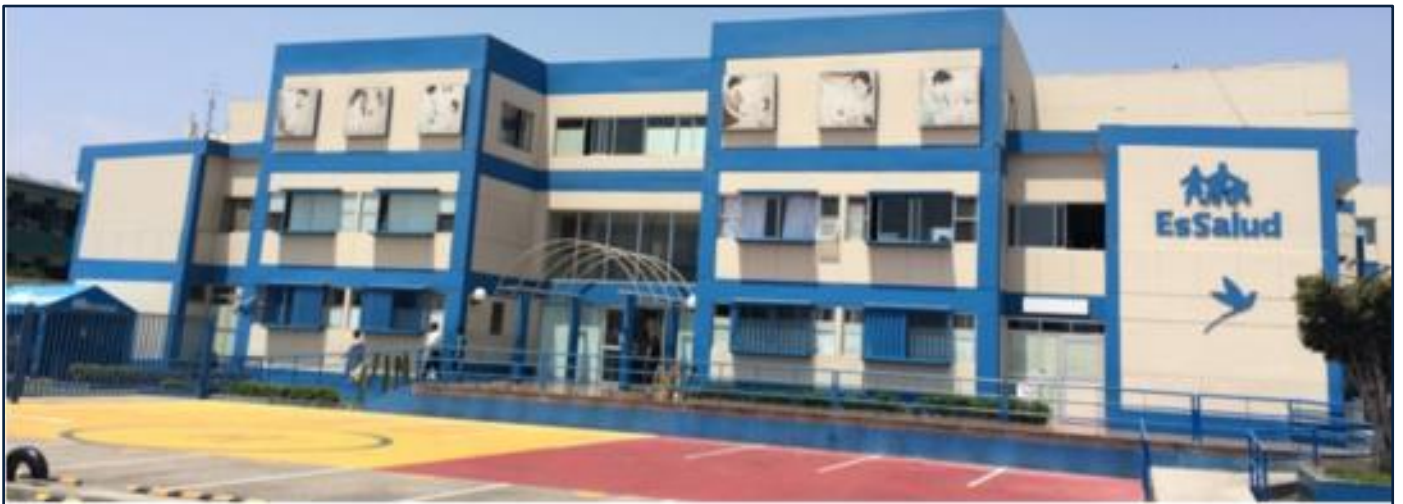
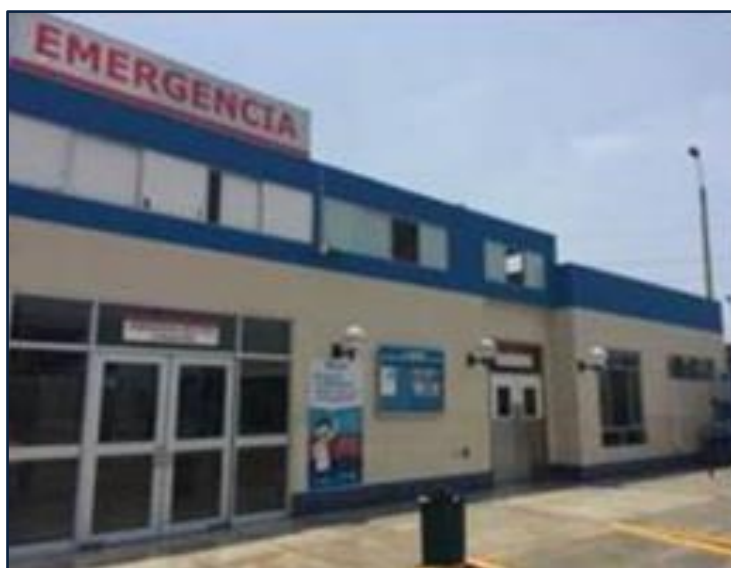
Hospitalización bloque 1

- Edificio de 3 pisos, que comprende: Primer piso: Centro quirúrgico; segundo Piso: Centro de Obstetricia y unidades de cuidados intensivos de neonatología, tercer piso: unidad de cuidados intensivos.
- Edificio de dos pisos, que comprende. Primer piso: Emergencia, Segundo Piso: Residencia médica. Ingeniería y planificación y oficinas administrativas.
- Áreas críticas (Edificio de un solo Piso): Emergencia, centro quirúrgico, Unidad de Cuidados Intensivos y también contiene las áreas de servicio donde se ubica el grupo electrógeno.
- Consultas externas (Edificio de un solo Piso): Farmacia y laboratorio, las cuales permanece abiertas las 24 horas. También se ubica un área de servicios, donde se ubican calentadores, tablero eléctrico, tanque de petróleo de 2500 gln, y la subestación eléctrica.
- Tanque vertical de oxígeno, tanque de gran dimensión ubicado en el acceso.

Este sector esta principalmente comprendido por estructuras de pórticos de concreto armado, con muros de mampostería y techos de concreto aligerado. Además, se observan algunos cerramientos con mamparas de vidrio.

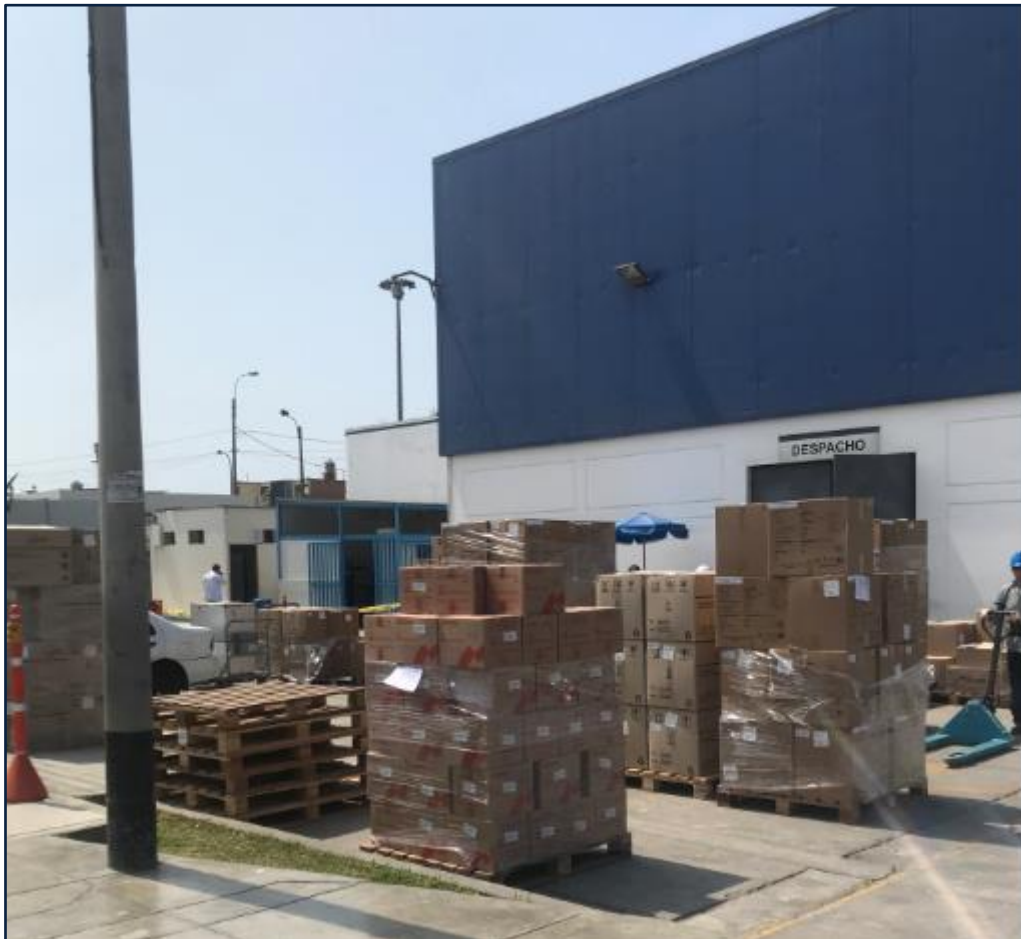
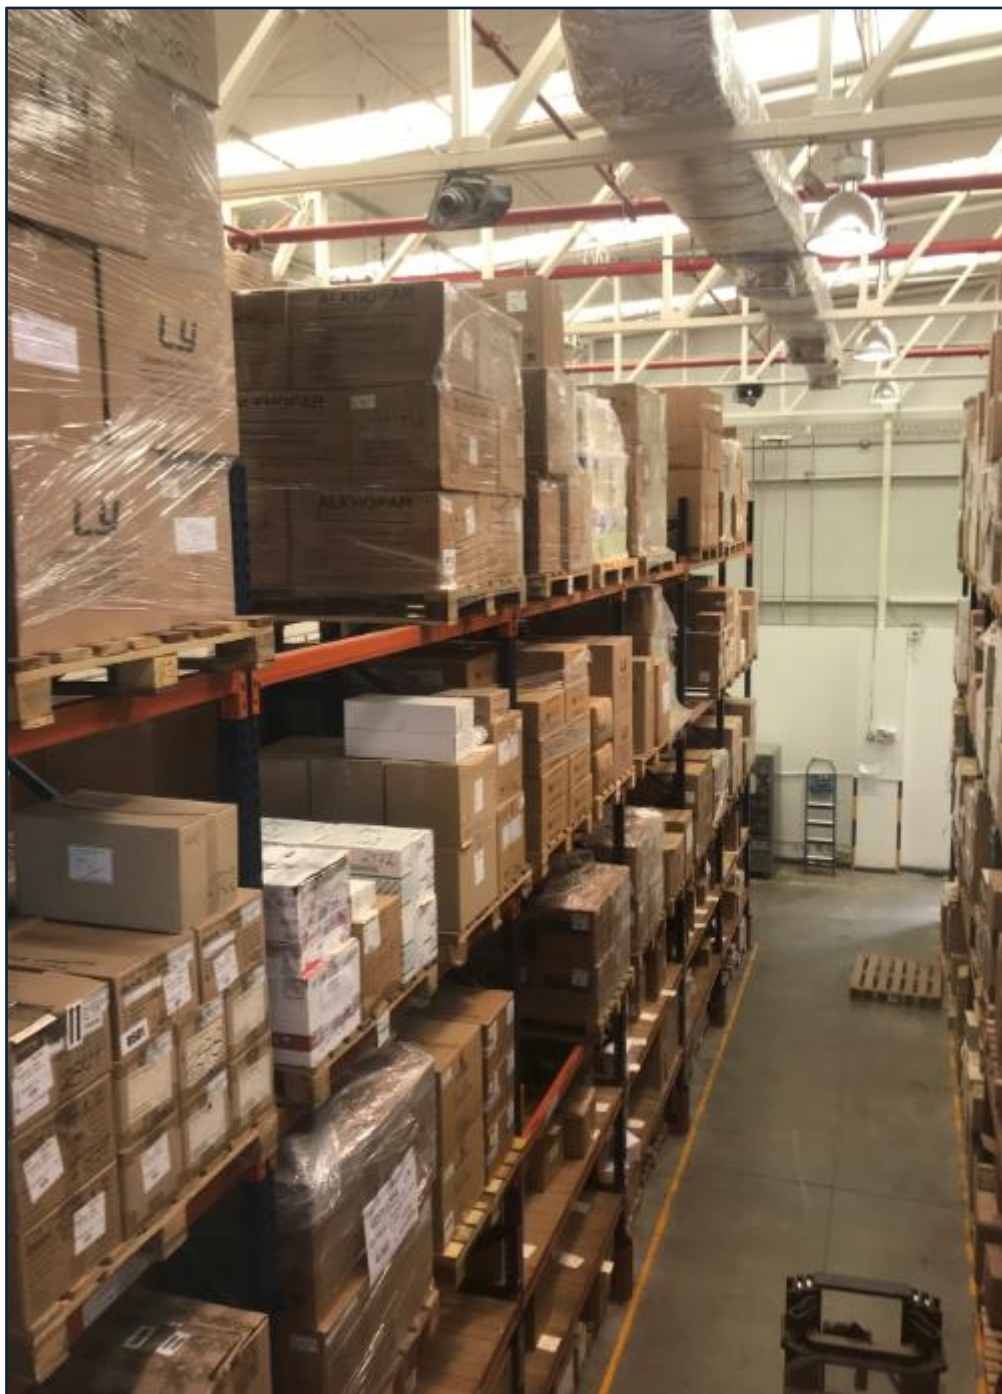
HOSPITALIZACION COMUN,

- Área de hemodiálisis, donde cuentan con un grupo electrógeno y tanque de combustible.
- Servicios generales, con los talleres de carpintería, de pintura e imprenta. También se ubica una loza deportiva que ahora es usada para trabajos de pintura y otros.
- Banco de sangre, el cual cuenta con un área donde se ubican las congeladoras horizontales y un grupo electrógeno que lo abastece.
- Almacén general, edificación de dos niveles, administrado por un tercero, que es un operador logístico que le brinda servicios a Essalud. Esta área tiene bomba contra incendio propia, con sus áreas cubiertas por rociadores, con gabinetes y sistema de detección.
- Área de acopio de residuos sólidos y ropa hospitalaria

Este sector tiene varios tipos de estructuras, desde de pórticos de concreto armado, con muros de mampostería y techos de concreto aligerado, hasta edificaciones de material prefabricado, con techos de estructuras ligeras metálicas y de madera (archivos de historias clínicas, hemodiálisis, programa de TBC), y cobertura de calaminas (caso talleres)

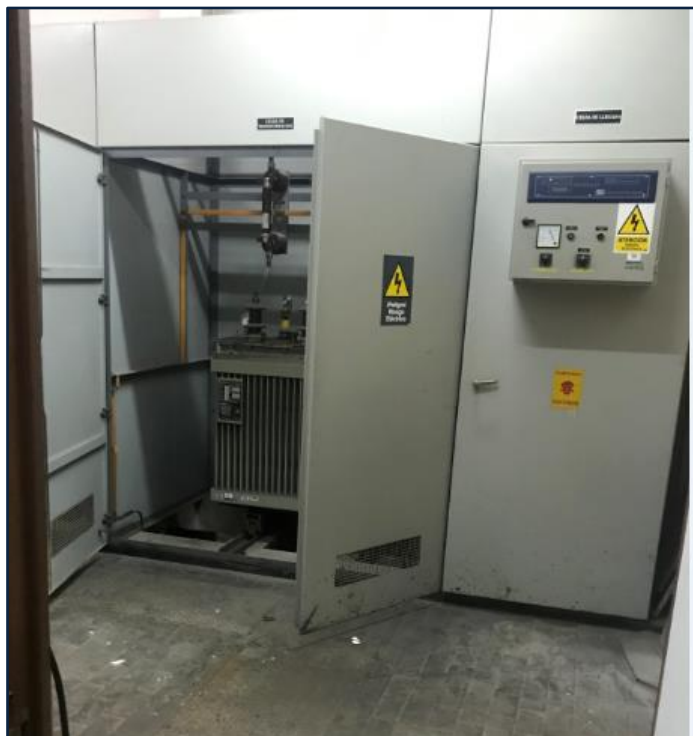
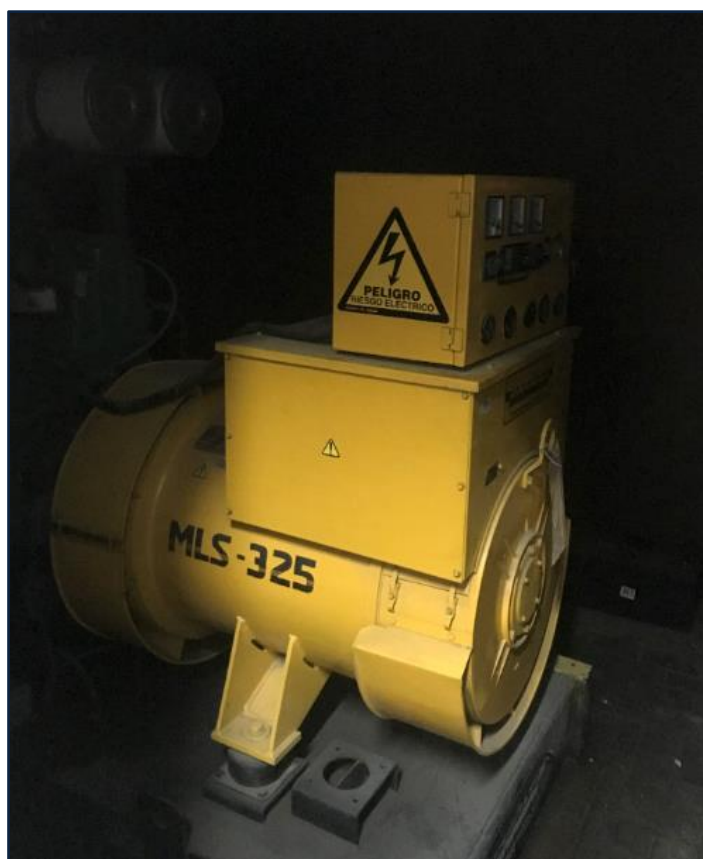
Grupo electrógeno hospital

El hospital al no poder quedar desabastecido de energía eléctrica en ningún momento cuenta con transferencias directas a 01 gran grupo electrógeno que puede atender cierto porcentaje de las instalaciones de emergencias y algunas otras áreas esenciales del hospital.

- Debido a los cortes de energía eléctrica en la zona, el flujo normal es que los grupos electrógenos entren en funcionamiento, sin embargo, debido a lo delicado de los equipos (en especial el tomógrafo) y las caídas de tensión, se dan fallas que detienen el proceso normal, en varias ocasiones se ha debido comprar piezas y otros para la reparación de este equipo. Se recomienda que el equipo de mantenimiento junto con los especialistas en eléctrica pueda solucionar el problema para que la tensión sea constante y no haya fallas de este tipo.

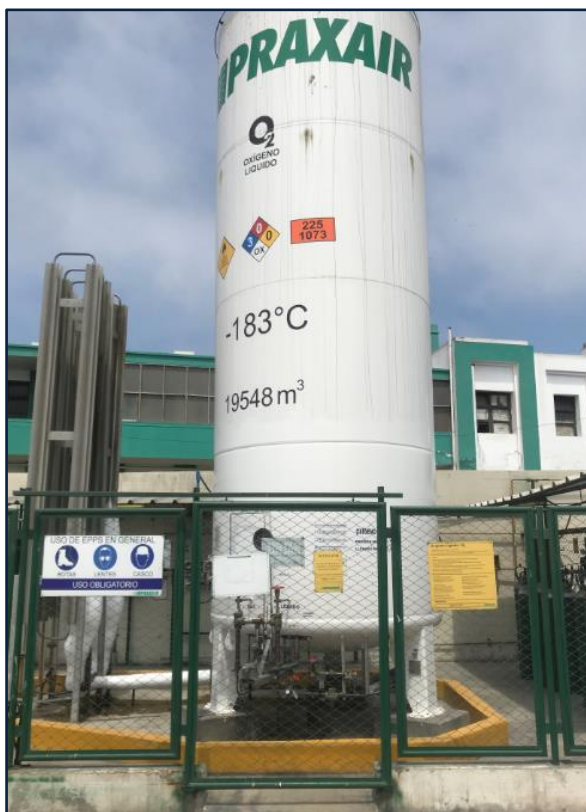
2.4. TANQUE DE OXIGENO

El oxígeno es un elemento básico para las operaciones normales dentro de un complejo hospitalario, es por ello que se cuenta con una mini planta de obtención de oxígeno dentro de las instalaciones del recinto, no se pudo ingresar a verificar los tanques ya que el sector es manejado exclusivamente por la empresa PRAXAIR, quienes a su vez se encargan del mantenimiento y demás consideraciones.

Volumen en m³: 19,548

- Los tanques se encuentran en rodeados de una reja que hace imposible el ingreso de alguna persona no autorizada.

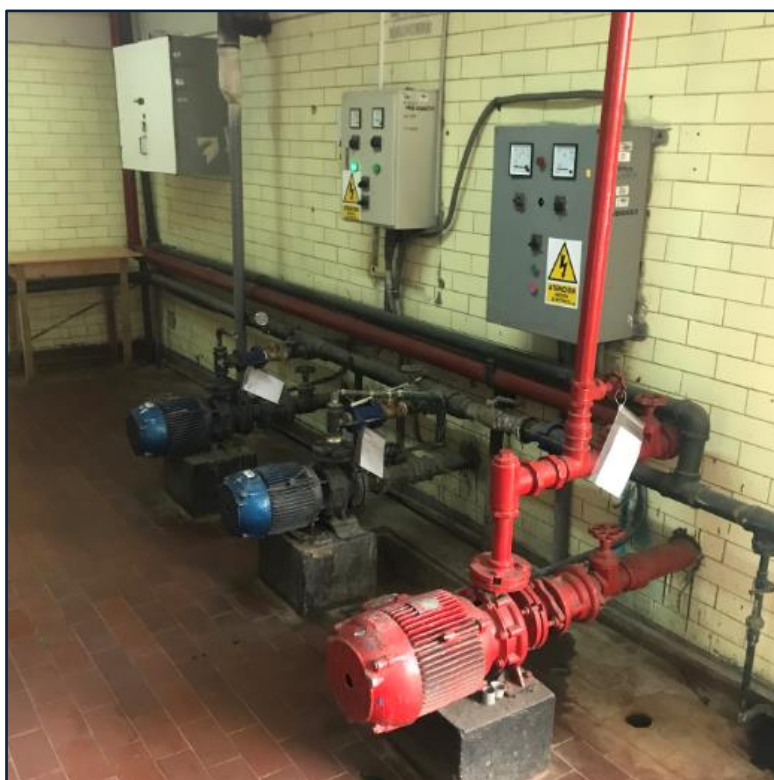
La bomba, marca Hidrostal, cuenta con gabinetes en cada piso del edificio de hospitalización. Este sistema no cumple las actuales exigencias normativas para protección contra incendios en Hospitales, que requieren un alto estándar. En el caso del Hospital en estudio, el caso es crítico, dada la importancia del Hospital es cabeza de una red Asistencial y dada la gran afluencia de público.

Bomba no listada, encendido manual.

- Respecto al sistema contra incendios, es decir mangueras y bombas, es preciso indicar que existan pruebas húmedas para corroborar que el sistema funciona al caudal y presión que la norma exige, sin embargo, al ser un equipo que no es listado, no se puede garantizar que el equipo funcione correctamente. Esto en las instalaciones de atención hospitalaria.

Es necesario recalcar que el sistema es manual, tiene que haber una persona que encienda el sistema para que el agua pueda fluir de las mangueras, este sistema debe ser automático, es decir una vez que se abra alguna de las mangueras el agua debe salir inmediatamente sin la necesidad de avisar a alguna persona que encienda el sistema.

Finalmente, la recomendación por las nuevas exigencias y normas de construcción y protección, es de implementar un nuevo sistema contra incendios que cuente con una bomba contra incendio listada, gabinetes y rociadores adecuados para el hospital, según el estudio de una empresa especializada en el sector. Las normas que aplican a este sistema:

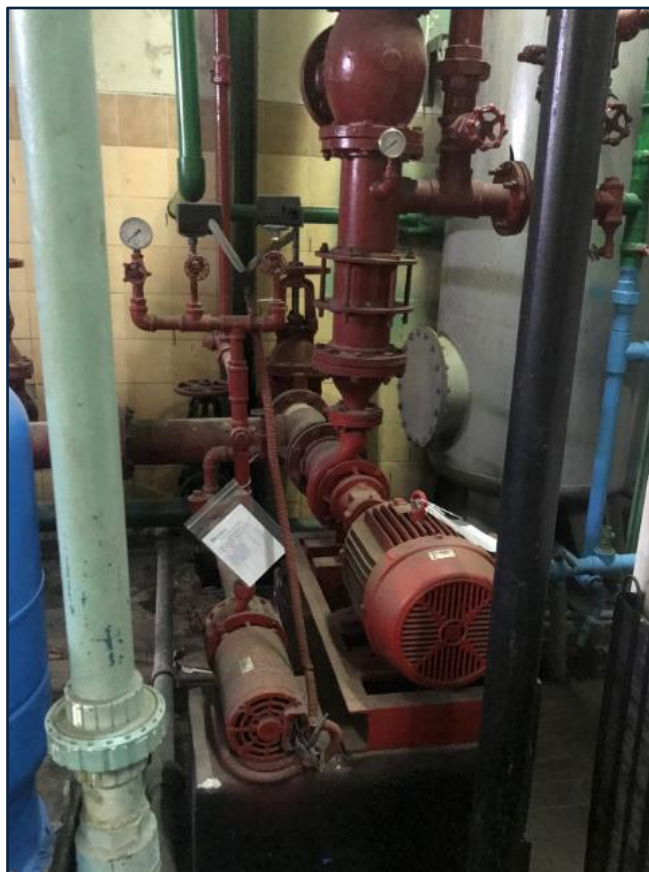
Dos sistemas para dos sectores distintos, dependiendo del bloque.

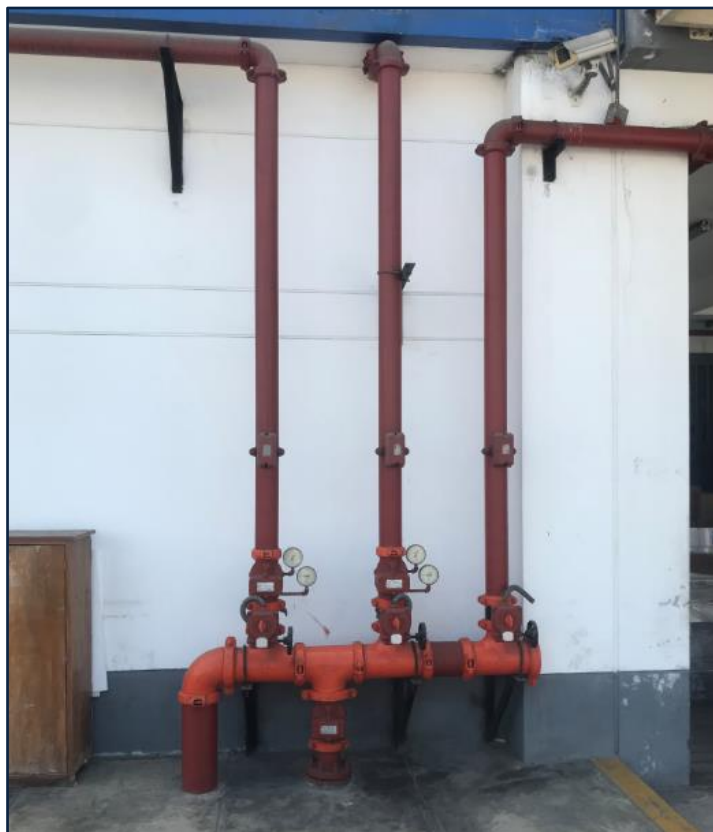
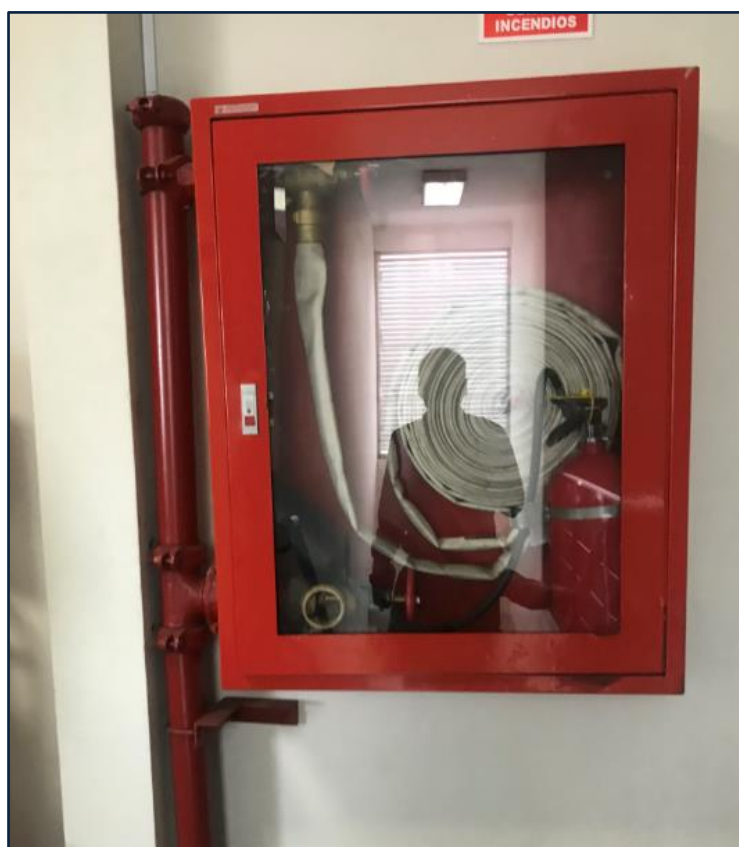
Extintores portátiles

En cada zona recorrida se observaron extintores portátiles visibles y accesibles, los cuales se encontraron presurizados y en condiciones adecuadas para su funcionamiento. Estos extintores también están ubicados en la zona de servicios en los sótanos y a disposición de pacientes en caso sea necesario. Se comentó que tanto el personal administrativo, médico y de vigilancia está capacitado para el uso de estos sistemas contra incendio.

Sin embargo, encontramos que en los almacenes de archivos clínicos donde existe gran cantidad de papeles y materiales combustibles donde no se encontraron extintores o en su defecto en cantidad deficiente.

- Los extintores deben ubicarse en lugares libres de obstrucción y correctamente señalizados. Se observaron algunos extintores con obstrucciones y señales sin los equipos. Se recomienda realizar una revisión de las ubicaciones de los extintores para corroborar esta condición. Además, se observó también que espacios con alta carga térmica como los archivos o almacenes no contaban con equipos suficientes. Durante la recarga, el proveedor debe considerar que no puede dejar ningún lugar sin equipos durante este trabajo.

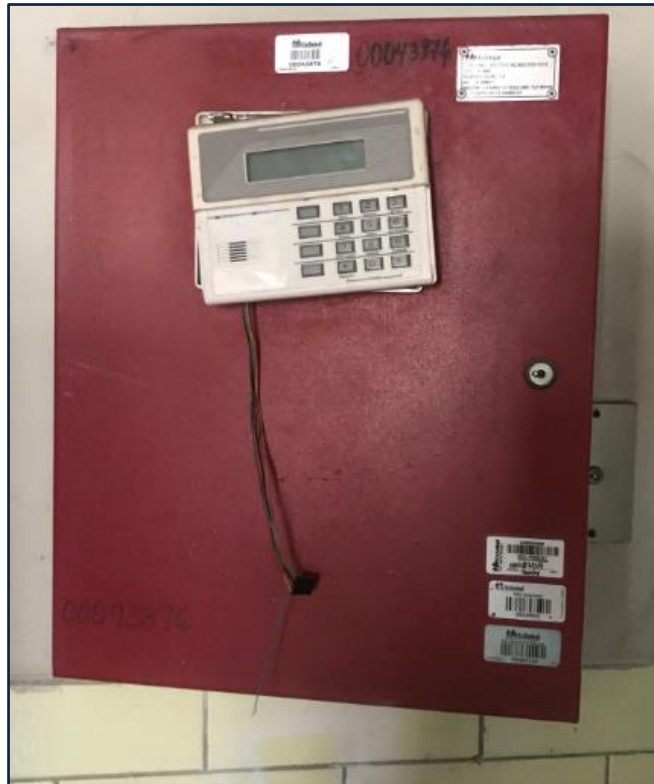
Solo algunas áreas cuentan con sensores de humo monitoreados, que son las zonas de farmacia y el almacén principal, que cuentan con sistema de detección de humos y sistema photobeam monitoreado y en buenas condiciones de funcionamiento. Sin embargo, se pudo comprobar que otras áreas tan importantes como el área de archivos clínicos no cuentan con ningún tipo de protección.

Tablero obsoleto

Actualmente cuentan con un tablero que en teoría debería monitorear todos los sensores ubicados a lo largo de todo el hospital, sin embargo, se encuentra totalmente fuera de servicio, tanto el tablero como los sensores per se. Se comentó que hace años no se realiza mantenimiento ni revisiones para determinar su funcionamiento.

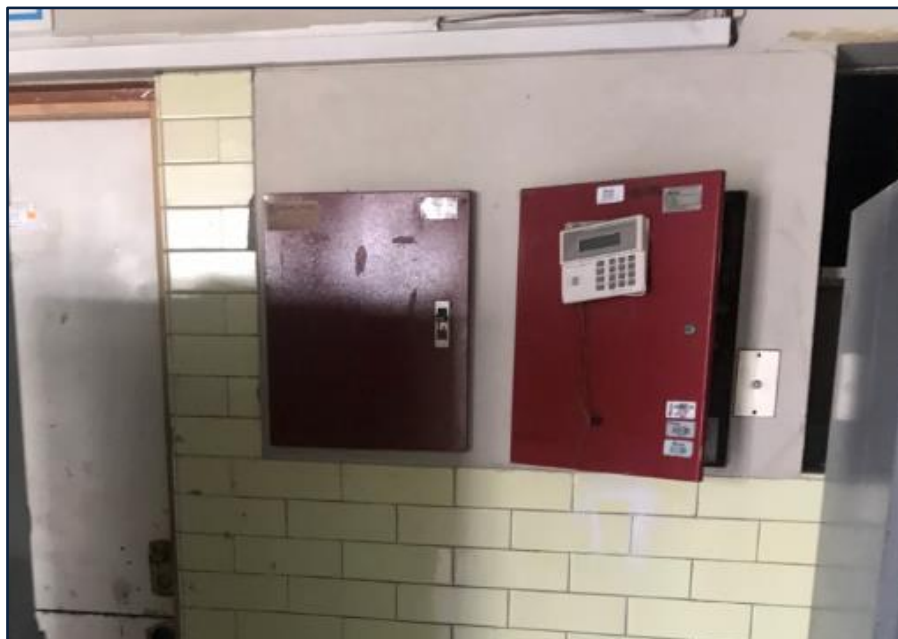
Tablero en mal estado en el área de hospitalización

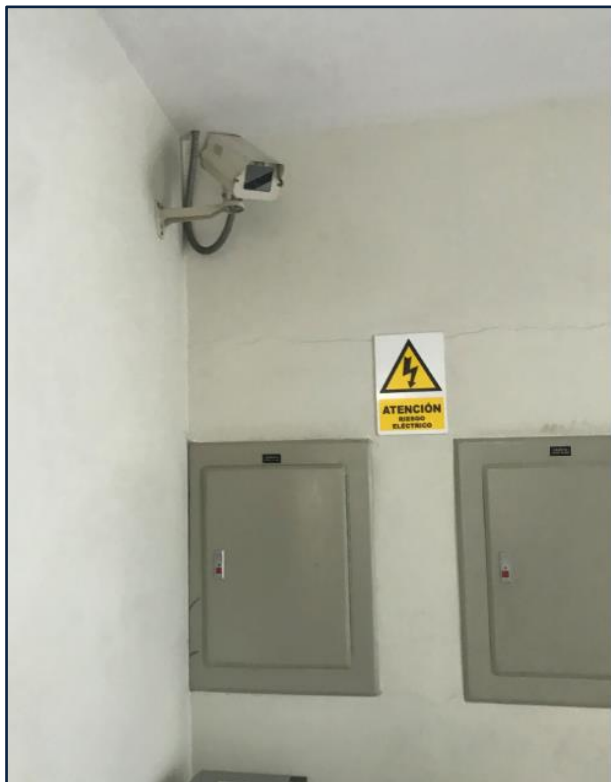
Se cuenta con cámaras de seguridad distribuidas en el almacén principal. Estas cámaras son monitoreadas desde el centro de control de seguridad, en donde se cuenta con personal las 24 horas, es importante mencionar que este espacio es tercerizado tanto en el tema de la cadena de suministro como el de seguridad interna.

Cámaras en el almacén principal.

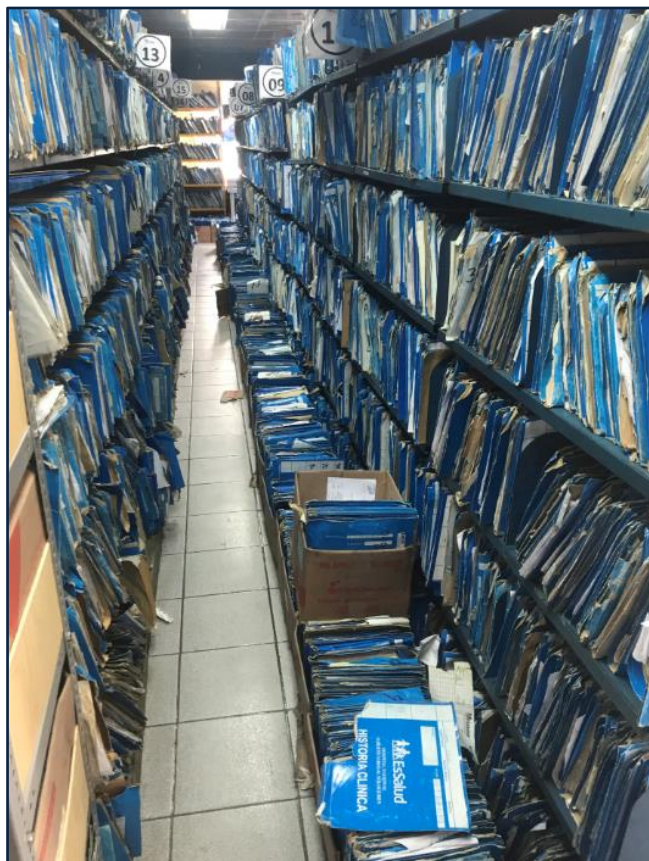
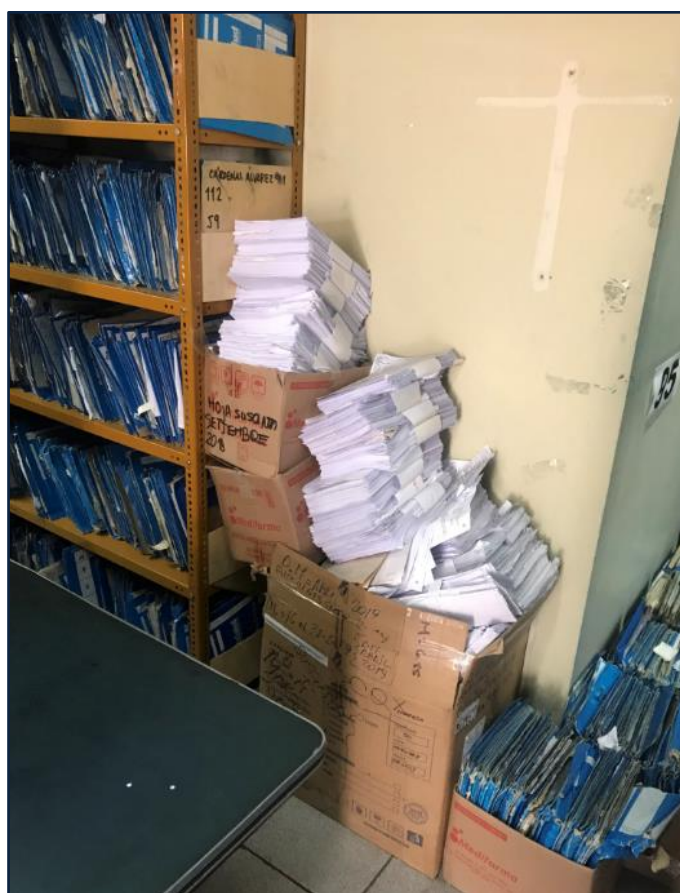
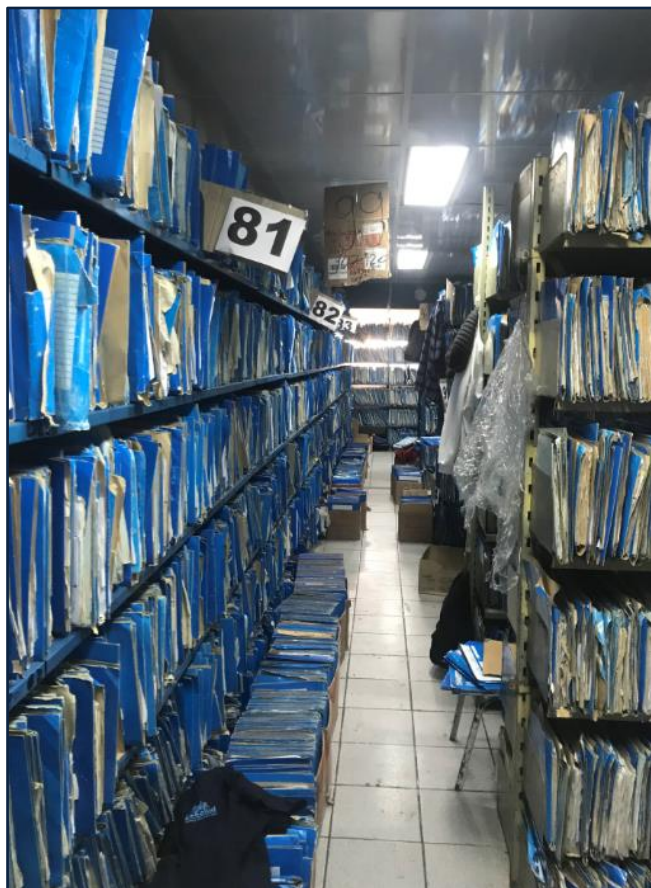
Archivos clínicos

La carga térmica y cantidad de papeles que se tiene es bastante alta, y lamentablemente todos los sistemas de combate no se encuentran exactamente dentro de las áreas designadas a **archivos clínicos**, es decir que, si el incendio ocurre en la noche, cuando no haya personal dentro de los archivos al no tener sensores contra humo una vez que el personal perciba el incendio ya toda la documentación habrá sido perdida.

En las dos áreas destinadas a archivos clínicos, existen zonas con luminarias expuestas cercanas al material almacenado, además de zonas puntuales con presencia de cable mellizo. Se recomienda un programa de auto inspección y de mantenimiento para los sistemas contra incendio para garantizar la operatividad de las mismas.

- El espacio usado para archivos clínicos es uno de las áreas con mayor probabilidad de un incendio, ya que cuenta con una alta carga combustible (papeles) y sin protecciones, archivos puestos directamente en el suelo, o colocados al lado de cables eléctricos de un radio. Se debe realizar un mantenimiento especial a los cables, luminarias y cualquier fuente de ignición en este sector, la carga térmica no puede estar a menos 1.20 metros de distancia de las luminarias, tanto para los papeles en los archivos clínicos como para el área donde se encuentran las sabanas, mantas y otros.

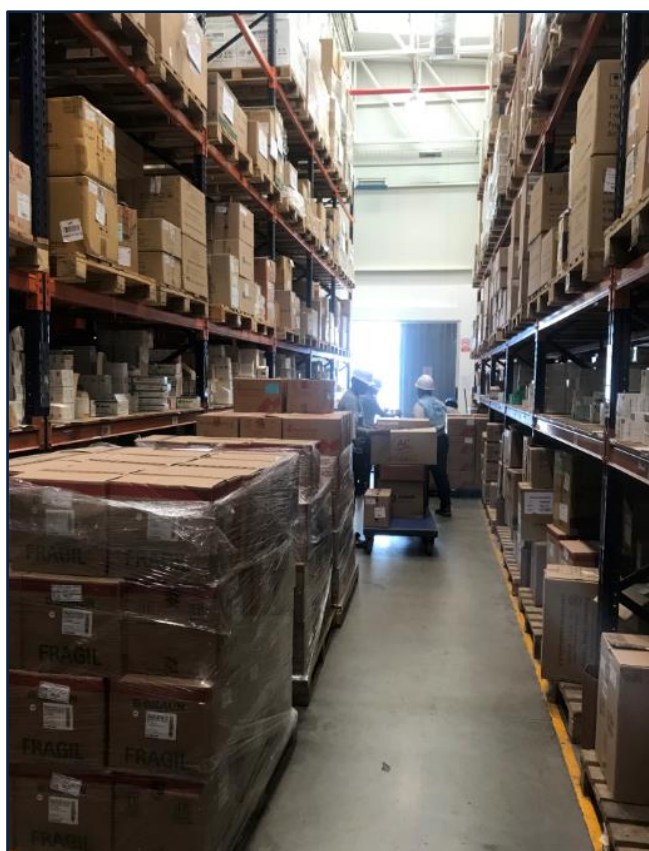
Almacén principal

Otros de las áreas que representa un peligro es la de los almacenes de productos para el hospital per sé, sabanas, toallas, y otros materiales que también representan una carga combustible considerable, se encontraron prácticas que no deben mantenerse, tales y como radios encendidas con conexiones no industriales y/o seguras y sobretodo termos eléctricos, que como sabemos son las causas más comunes de los inicios de incendios.

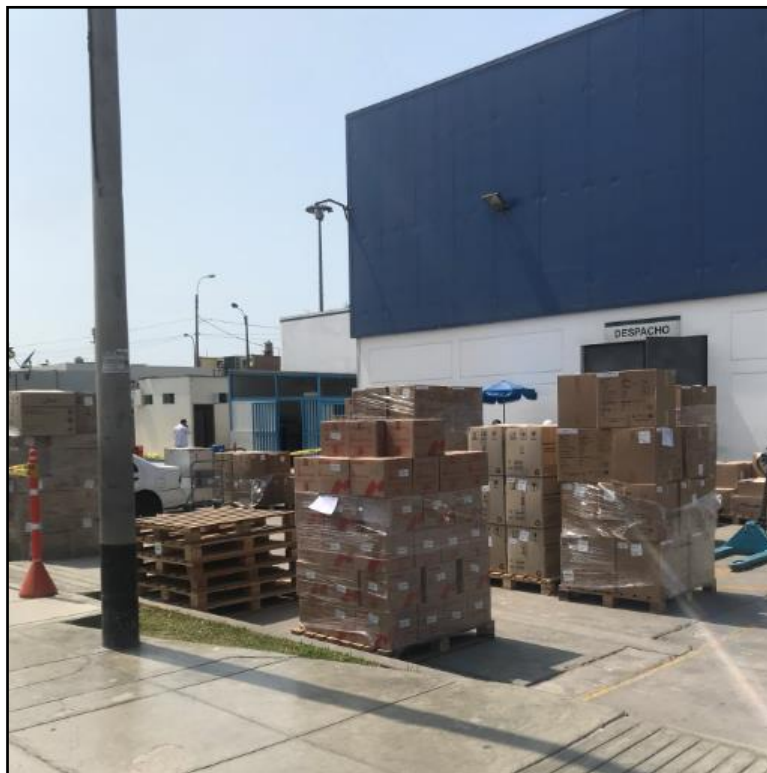
Las medidas de seguridad del local son adecuadas, por lo que el riesgo de robo es bajo. Sin embargo, como en todo predio se pudo observar puntos débiles, hay riesgo de intrusión por la parte posterior en los almacenes de productos farmacéuticos (podría existir robo sistematico ya que hay contacto entre personal y personas ajenas en el campo abierto de recepción y entrega de productos), si bien es cierto se comenta que se han mejorado todas las condiciones de seguridad, el riesgo siempre está presente. Se cuenta con vigilancia de empresa tercerizada, donde hay jefes de seguridad que realizan rondas periódicas, la comunicación entre ellos es constante. También se cuenta con un sistema de CCTV que ayuda a controlar posibles intrusiones o intentos de robo.

Veredas de paso para pacientes y cualquier otra persona.

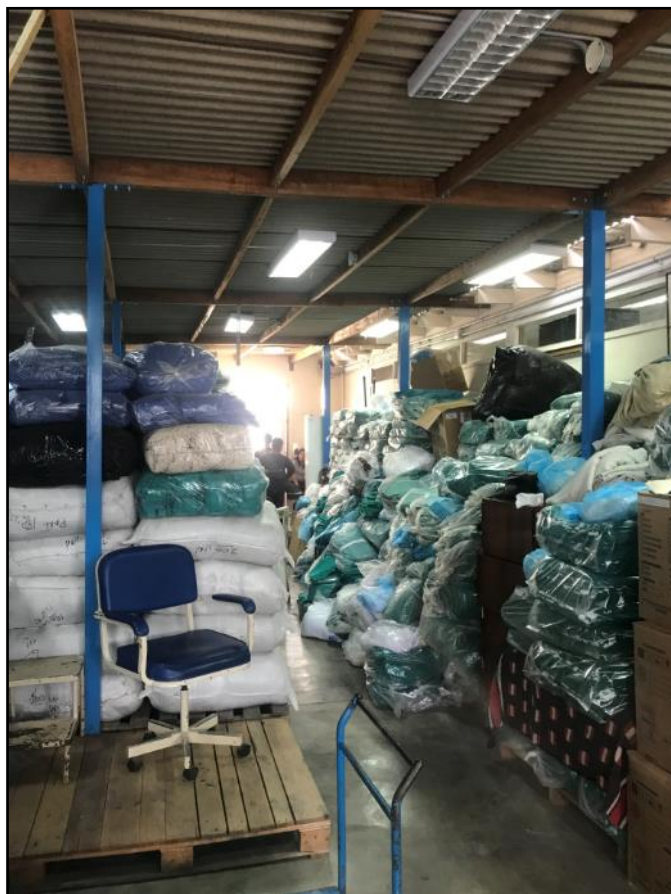
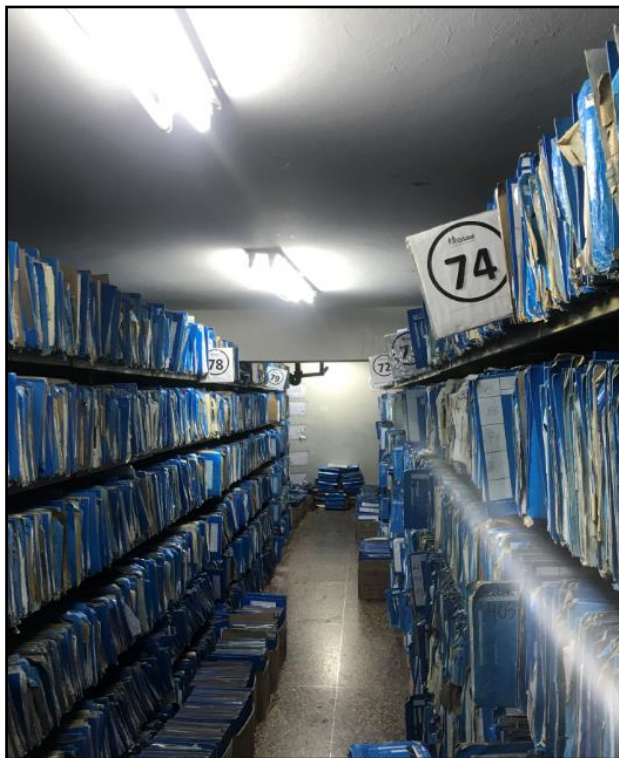
- El área destinada a almacenar colchones, mantas, sábanas y demás prendas para los pacientes se encontró desordenada, acumulando los materiales uno sobre otro, creando así material y carga combustible, si bien es cierto se encuentra alejada de las zonas de hospitalización, en caso de un incendio sería muy difícil controlarlo ya que no se cuenta con sistemas de lucha contra incendio, más que extintores. Se recomienda la instalación de racks o parihuelas para poder ordenar el almacén, así mismo todas las luminarias o fuentes de energía eléctrica deben estar a una distancia mínima de 1.20 metros. Revisar las conexiones eléctricas en general, las mismas que deben estar en perfectas condiciones.

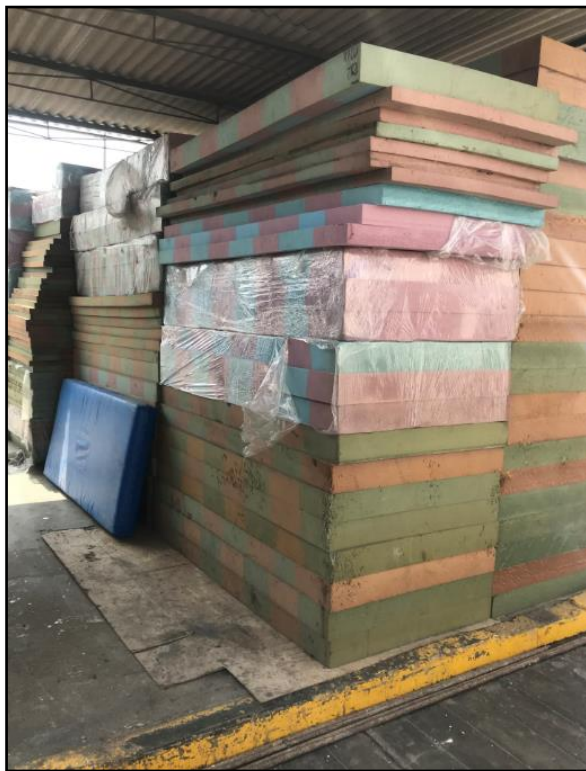
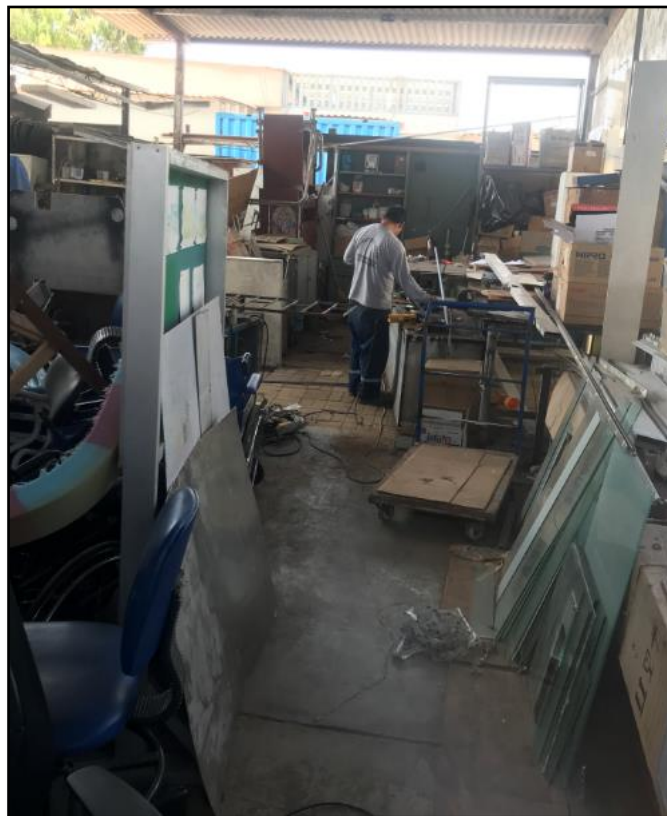
- Debido a la carga combustible innecesaria en algunos almacenes, se recomienda darle de baja y retirar ciertos elementos que aumentan la carga innecesariamente, papeles, maderas, camas y otros como se puede apreciar en las fotografías.

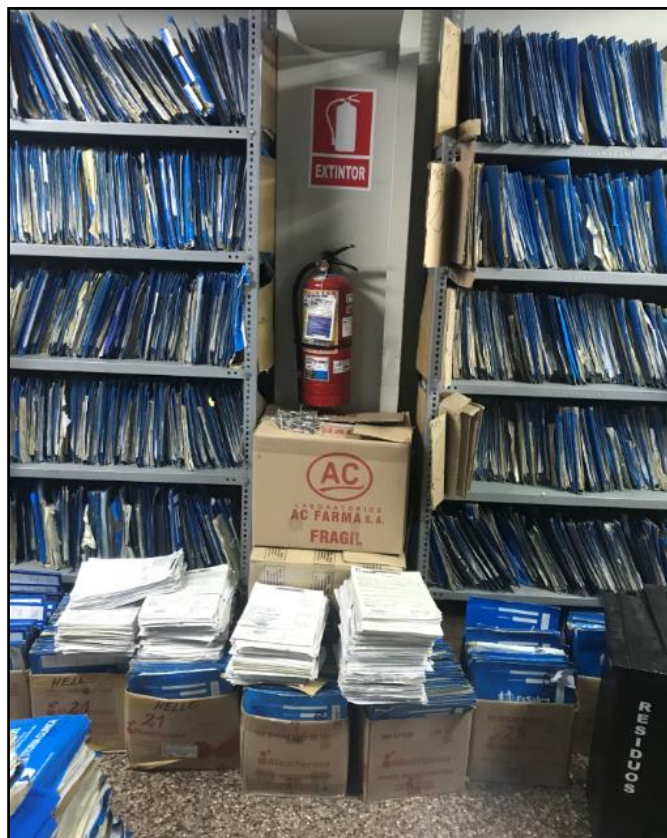
- Retirar todos los materiales que eviten el uso normal de las instalaciones de lucha contra incendio, durante los recorridos se encontraron varios gabinetes bloqueados por materiales que no deberían estar ahí de ninguna manera, se recomienda retirar todos estos inmediatamente.

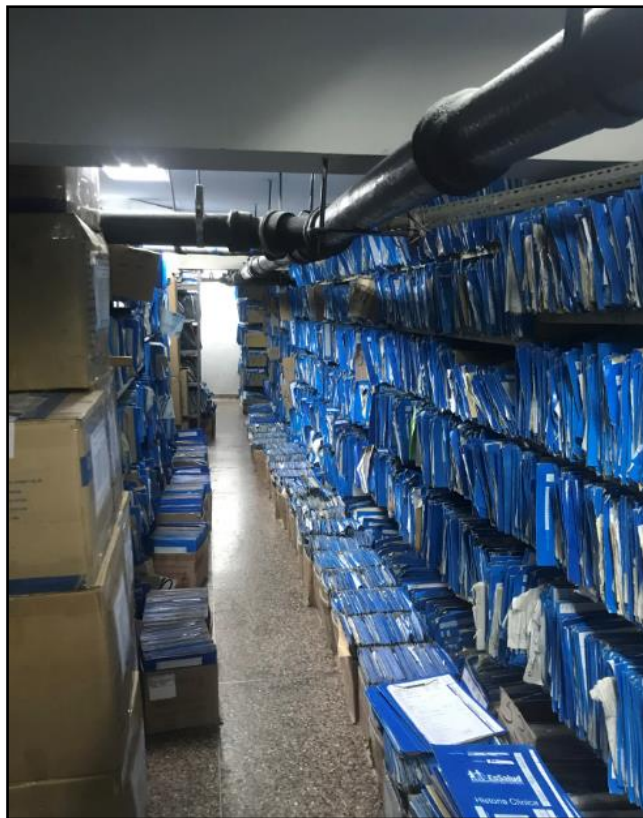
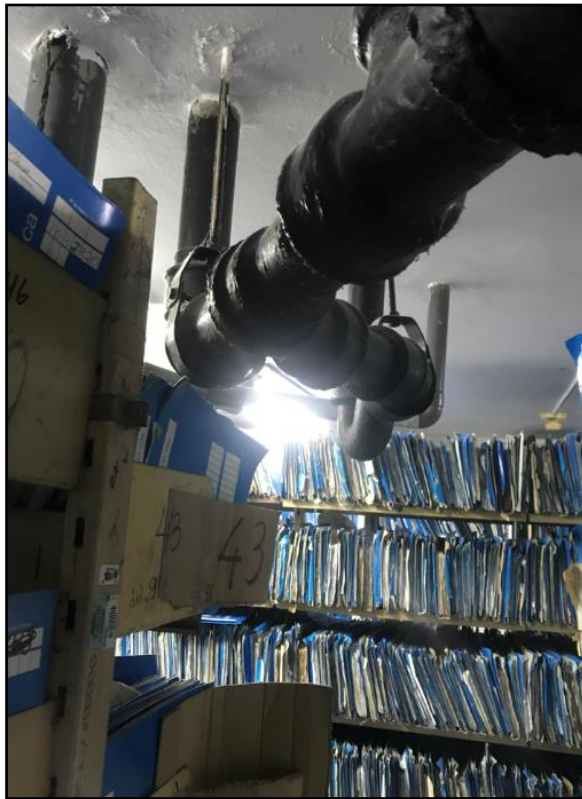
- Asimismo, en el área de archivos clínicos ubicados en el sótano, se debe revisar las tuberías de agua y/o desagüe que pasan por este espacio, durante el recorrido se pudo observar que una de las tuberías se encontraba en mal estado, gotas de agua se podían apreciar, por el tiempo y antigüedad de las tuberías es necesario realizar un estudio y en la práctica un cambio de estas, una rotura de estas podría generar mucho daño y en algunos casos pérdida total de los archivos, cualquier inundación tendría una consecuencia grave.

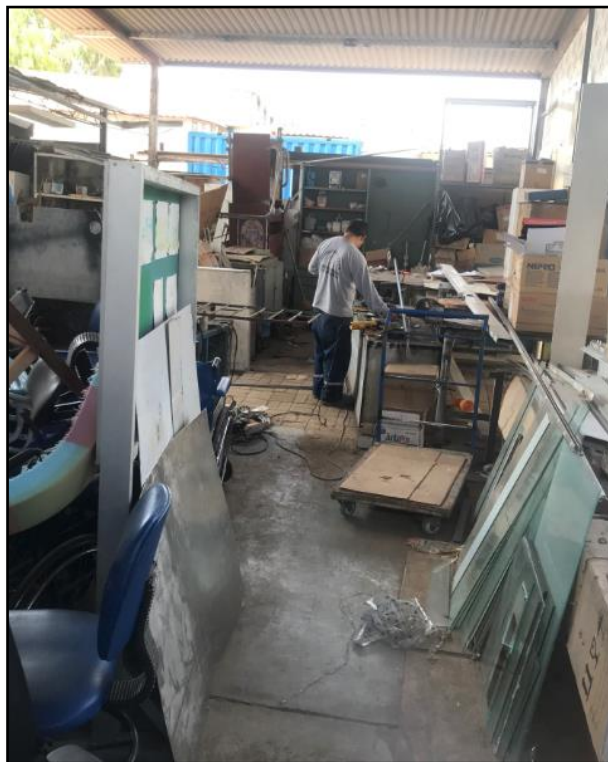
- Es importante que para trabajos de soldadura se usen biombos y todas las protecciones activas para evitar un incendio, durante el recorrido se observó que el área destinada a realizar trabajos de corte, reparación, pintado y otros, no existen protecciones para las labores de soldadura o esmerilado, se pudo apreciar que no usaban ningún tipo de protección tanto para el personal como para evitar un incendio.
