INGENIERIA DE RIESGOS

HOSPITAL CARLOS SEGUIN ESCOBEDO

FECHA DE VISITA: AGOSTO 2019

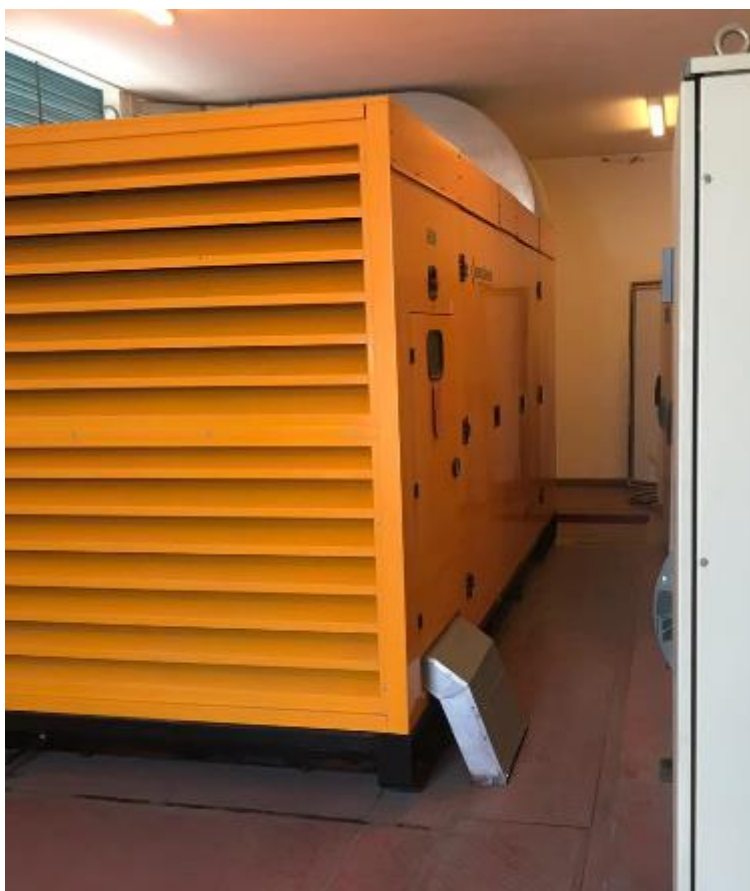
El sistema eléctrico está compuesto por 06 sub-estaciones eléctricas, siendo de 750 Kva los transformadores de mayor capacidad, los cuales reciben tensión media, convirtiéndola a baja tensión para el uso en las instalaciones del hospital. Se comentó que anualmente se realiza el mantenimiento respectivo a las subestaciones, encargando la función a una empresa particular especialista en sistemas eléctricos y transformadores. Es importante mencionar que ha habido una inversión con el objetivo de disminuir los riesgos colaterales, por ello se ha modificado el sistema de pozos a tierra a un sistema moderno que trabaja a diferentes resistencias.

Si bien es cierto los transformadores en su mayoría son antiguos, el mantenimiento que se les da hace que su tiempo de vida y eficiencia al trabajar sea bastante aceptable.

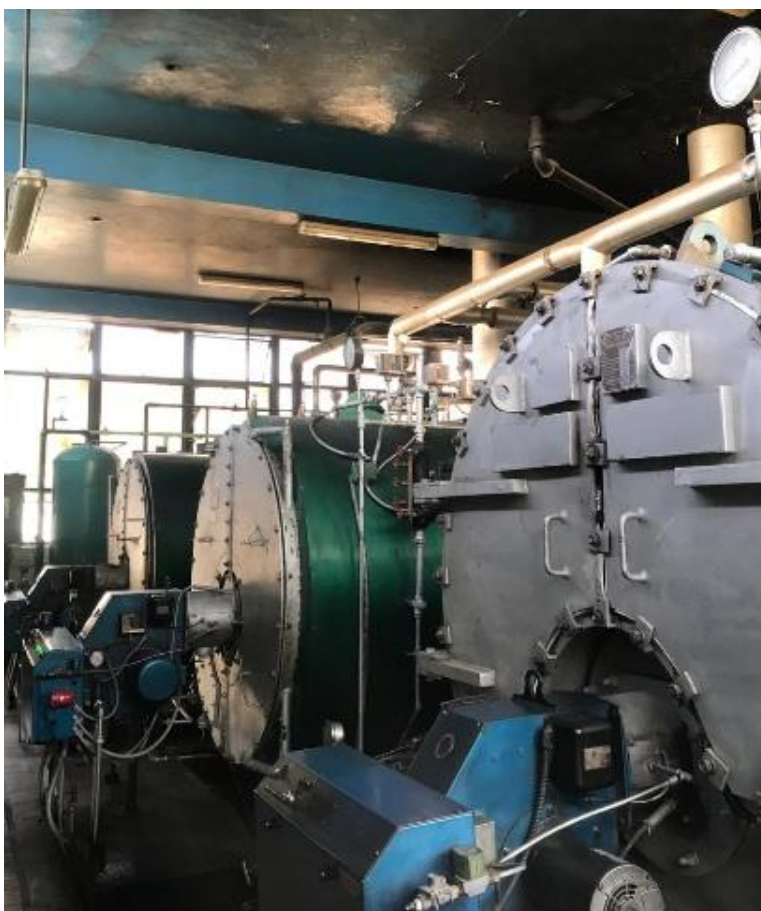
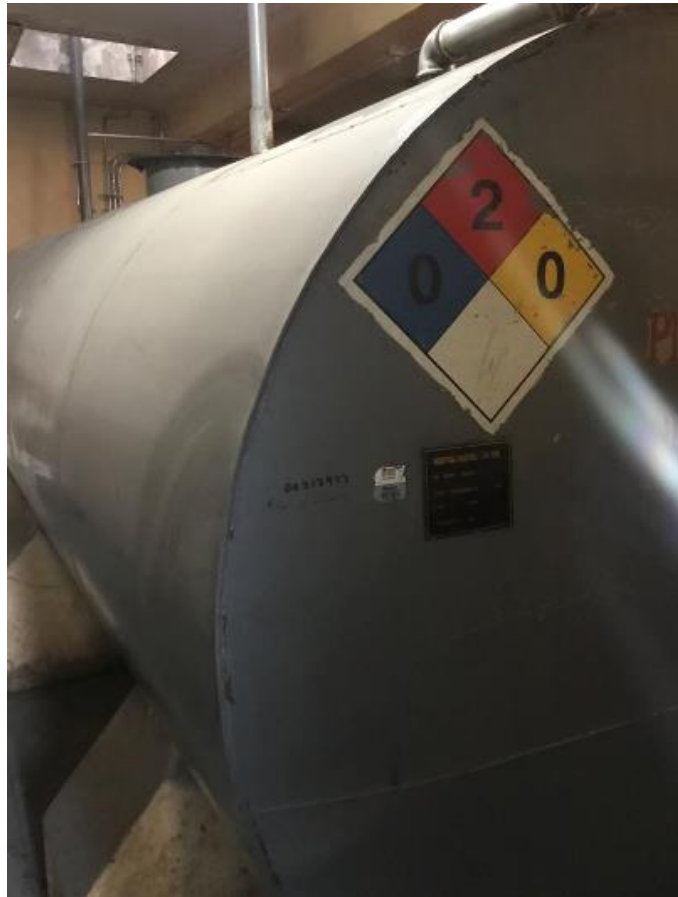
- Caldero N°01, marca Standard Kessel, de 100 BHP (antigüedad 60 años)
- Caldero N°02, marca Standard Kessel, de 100 BHP (antigüedad 60 años)
- Caldero N°03, marca Intesa, de 100 BHP, del año 2,007.

- 01 tanques de 5,000 galones de diésel 2
- 01 tanque de 3,000 galones de diésel 2

Se pudo apreciar que el mantenimiento de los equipos era bastante aceptable, cuentan con un sistema de mantenimiento preventivo periódico para estos equipos.

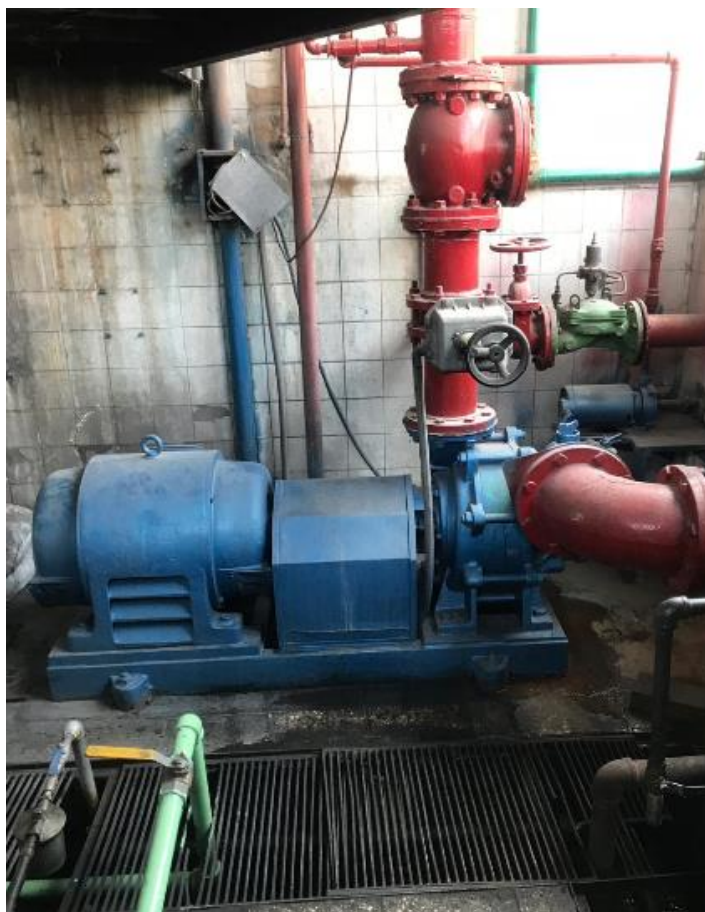
Cuentan con una Bomba Contra incendios, marca Ferrostal, bomba que opera desde el inicio de operaciones (1962), con una Potencia de 75 HP, la cual esta normalmente apaga, y tiene procedimiento para encendido manual.

Este sistema no cumple las actuales exigencias normativas para protección contra incendios en Hospitales

Este sistema está compuesto por gabinetes contra incendios ubicados en los pasillos de las edificaciones de las torres de hospitalización, zonas de emergencias y otras (ocupando estos gabinetes todo el complejo hospitalario).

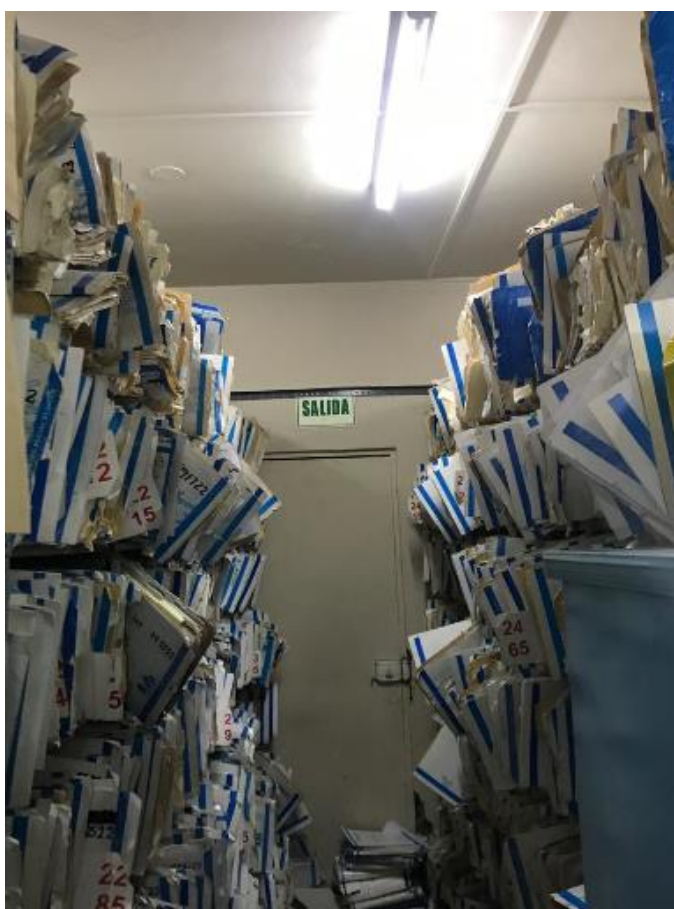
- Es necesario que se complete la instalación de sensores de humo en las zonas de servicios, almacenes, archivos y edificios de hospitalización, se pudo apreciar que solo cuentan con sensores en el área de farmacia y laboratorios, y según lo comentado que ya se encuentra en proceso la implementación de los equipos en otras áreas, la carga en algunos sectores como el archivo de historias clínicas o almacenes de productos combustibles (papeles, plásticos, telas y otros) representan una carga térmica alta donde se recomienda que la instalación sea inmediata.

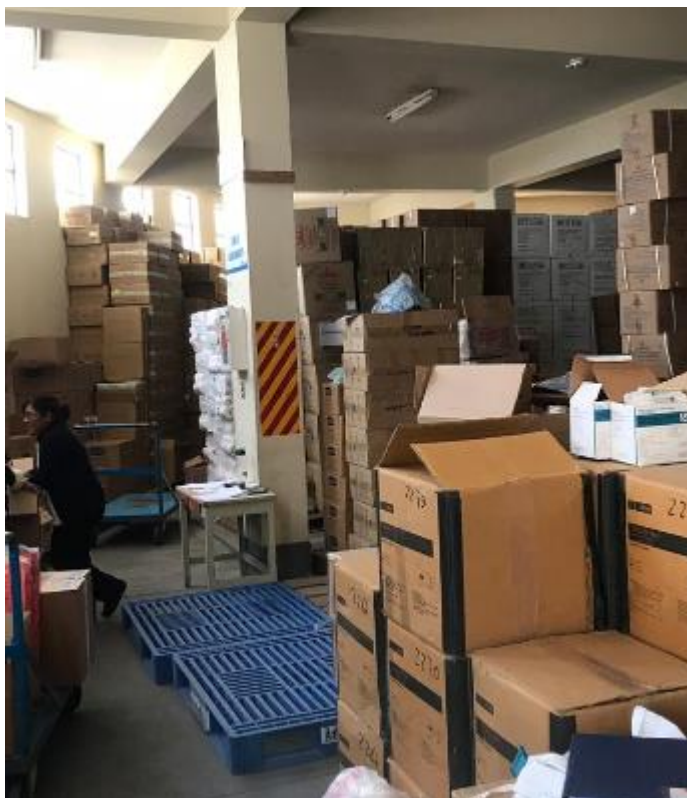
- Los extintores deben ubicarse en lugares libres de obstrucción y correctamente señalizados. Se observaron algunos extintores con obstrucciones y señales sin los equipos. Se recomienda realizar una revisión de las ubicaciones de los extintores para corroborar esta condición. Además, se observó también que espacios con alta carga térmica como los archivos o almacenes no contaban con equipos suficientes. Durante la recarga, el proveedor debe considerar que no puede dejar ningún lugar sin equipos durante este trabajo.

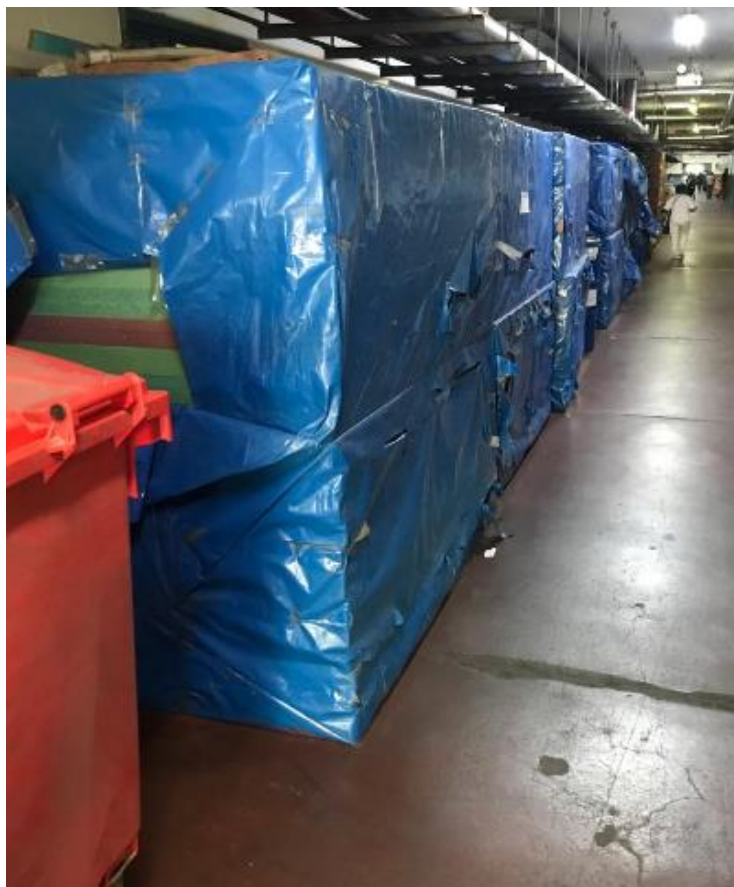
- Se observó en los pasillos del sótano gran cantidad de colchones de espuma, aumentando la carga combustible de todo el primer nivel, encima de estos materiales se tienen los espacios de hospitalización el humo y otros podrían ser de muy graves consecuencias, es necesario retirarlas y colocarlas en los almacenes fuera del área de hospital.

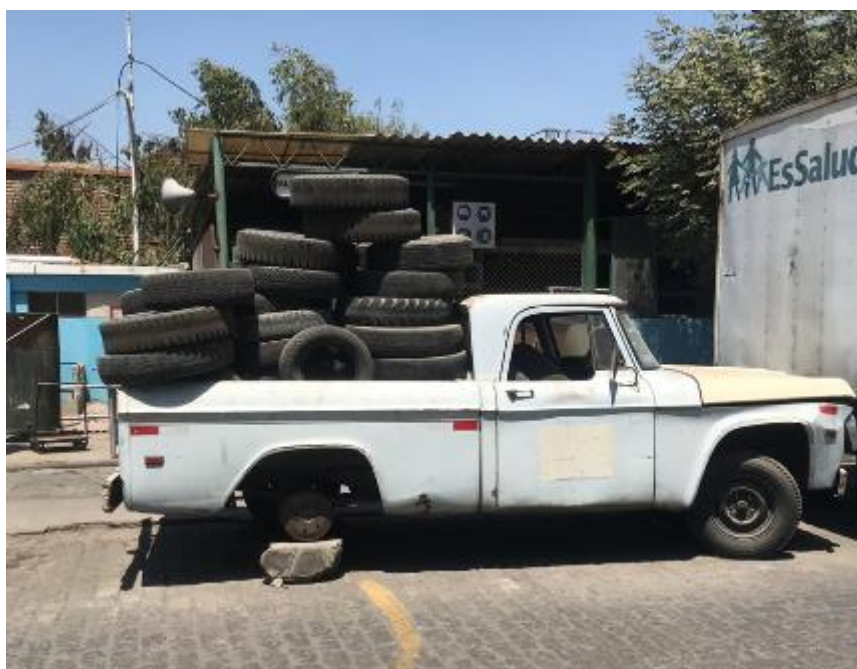
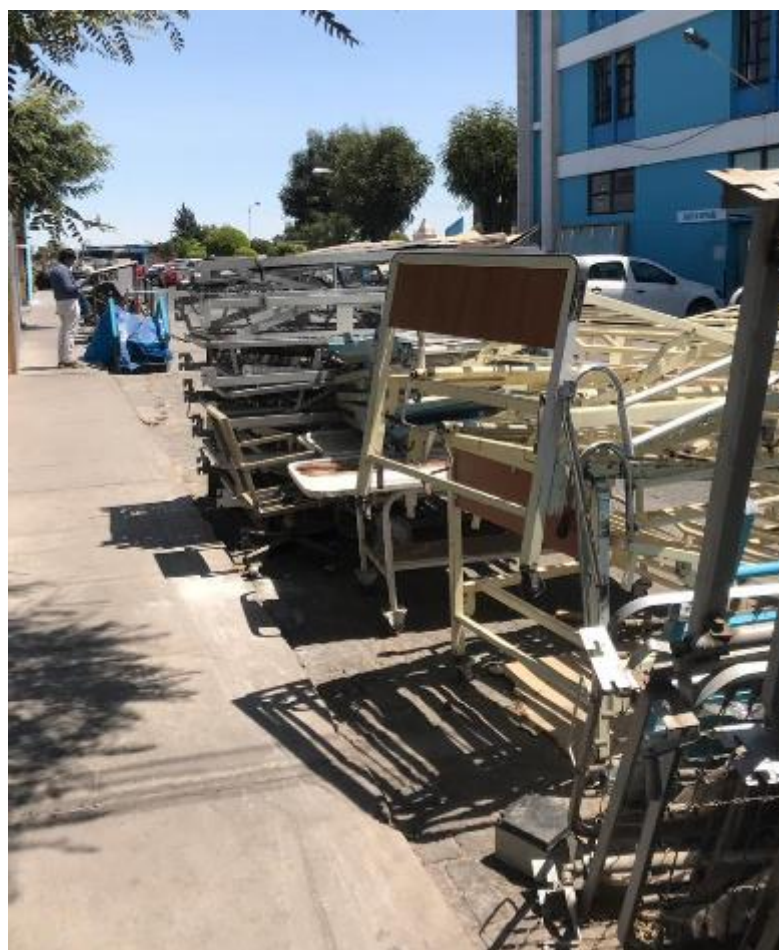
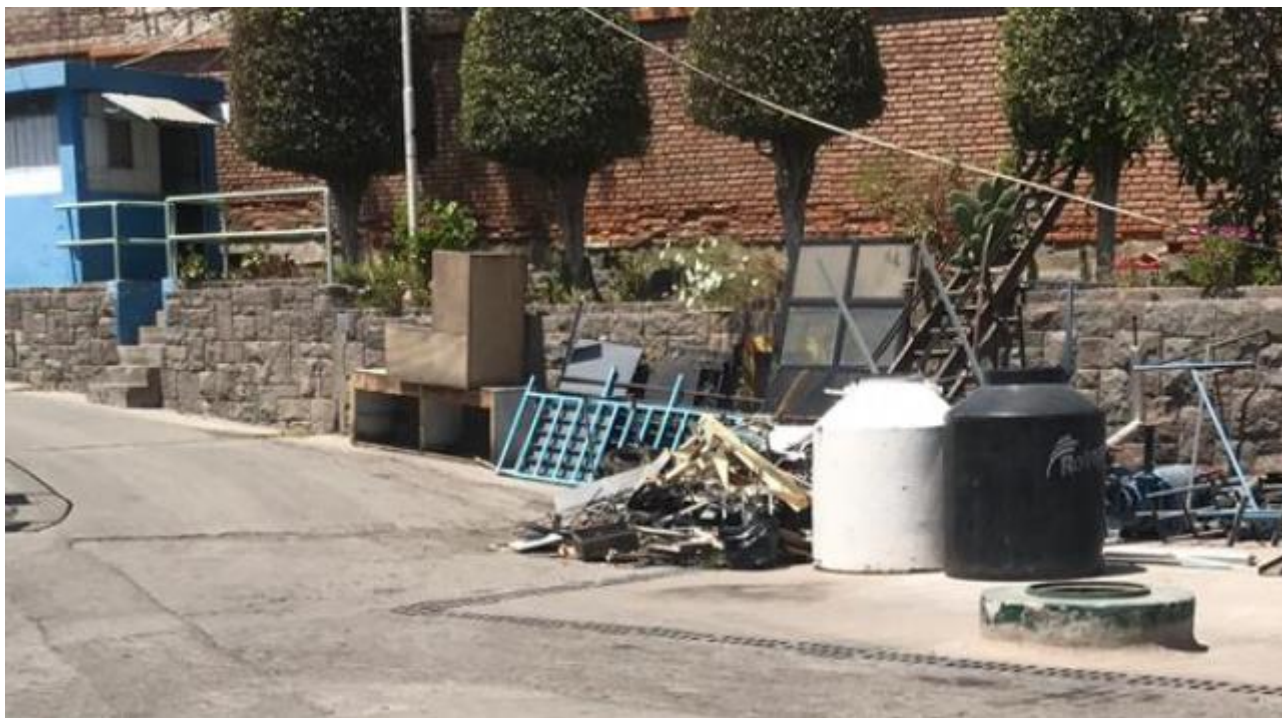
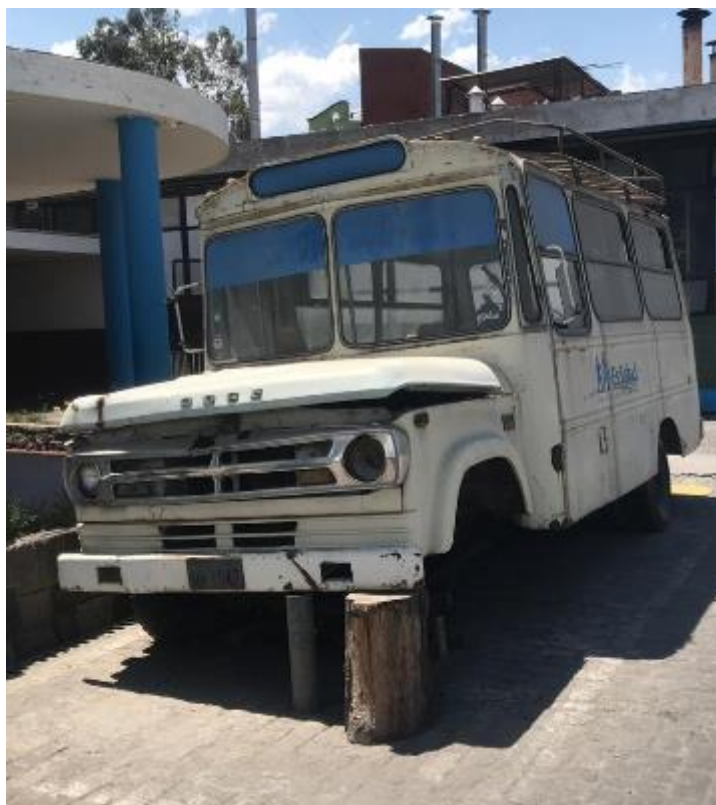
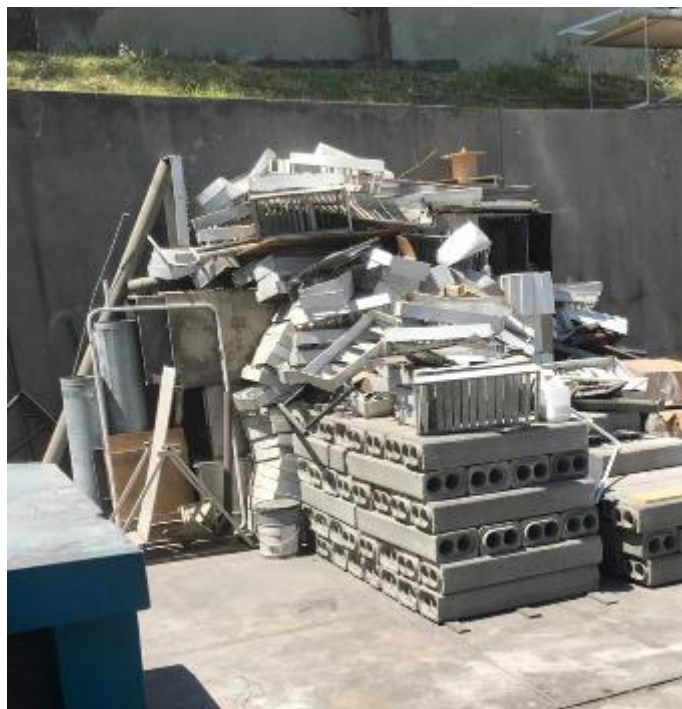
- Debido a la carga combustible innecesaria en algunos almacenes, se recomienda darle de baja y retirar ciertos elementos que aumentan la carga innecesariamente, papeles, maderas, camas y otros como se puede apreciar en las fotografías.

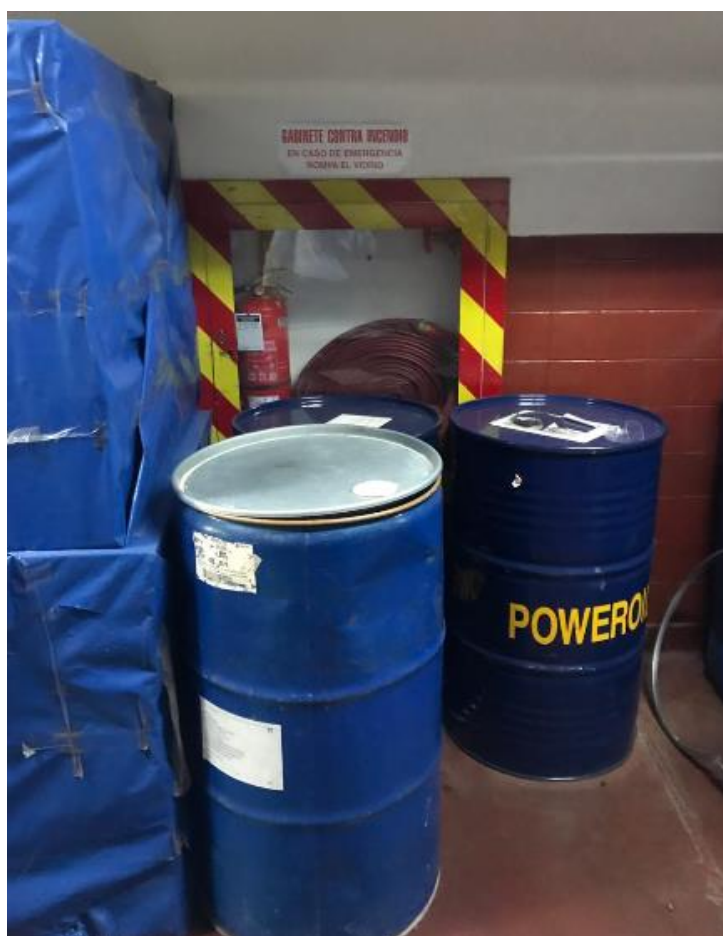
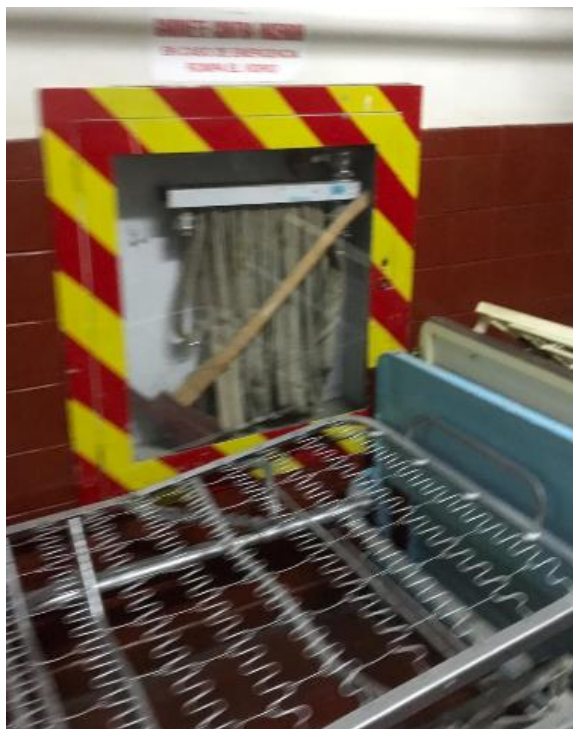
- Retirar todos los materiales que eviten el uso normal de las instalaciones de lucha contra incendio, durante los recorridos se encontraron varios gabinetes bloqueados por materiales que no deberían estar ahí de ninguna manera, se recomienda retirar todos estos inmediatamente.

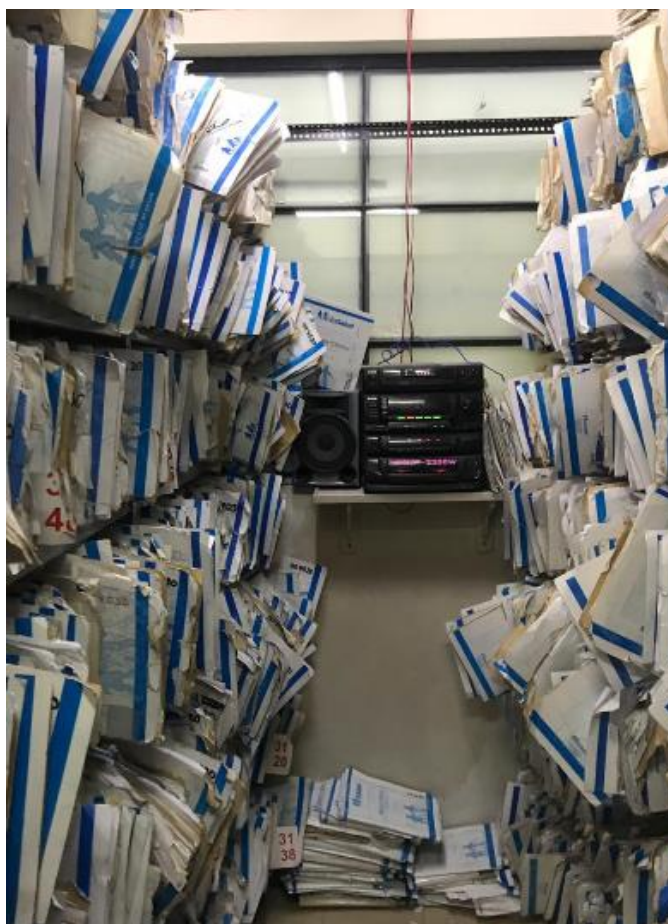
- Los almacenes de medicamentos, instrumentos y otros muestran que la organización no cuenta con un programa de almacenamiento adecuado, se encontraron cajas unas sobre otras a menos de 10 cm de luminarias, o en muchos casos colocadas directamente sobre el suelo.

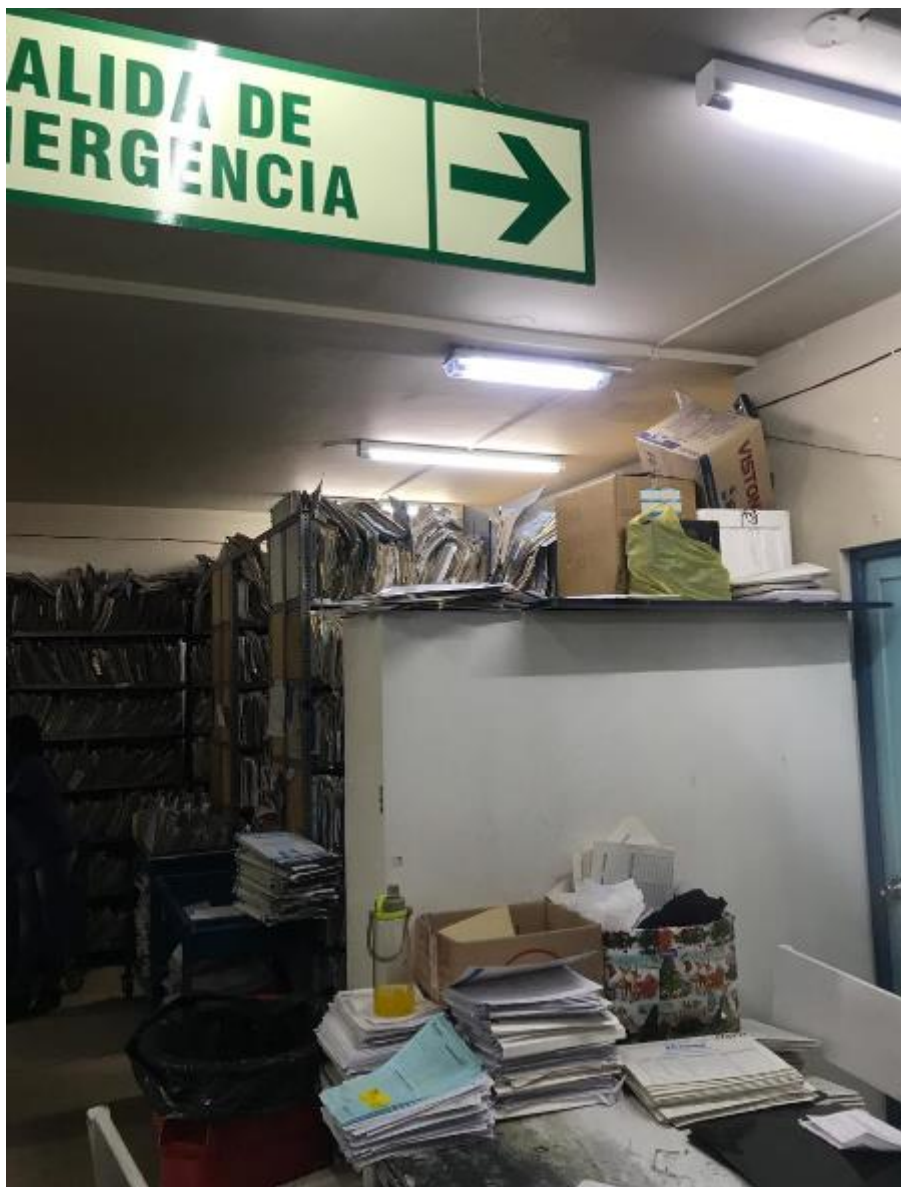
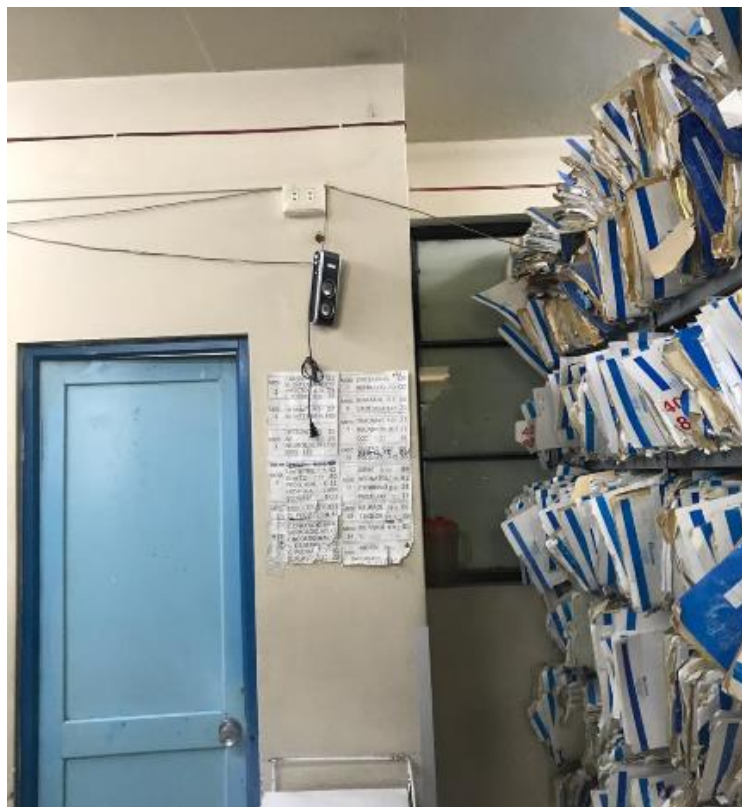
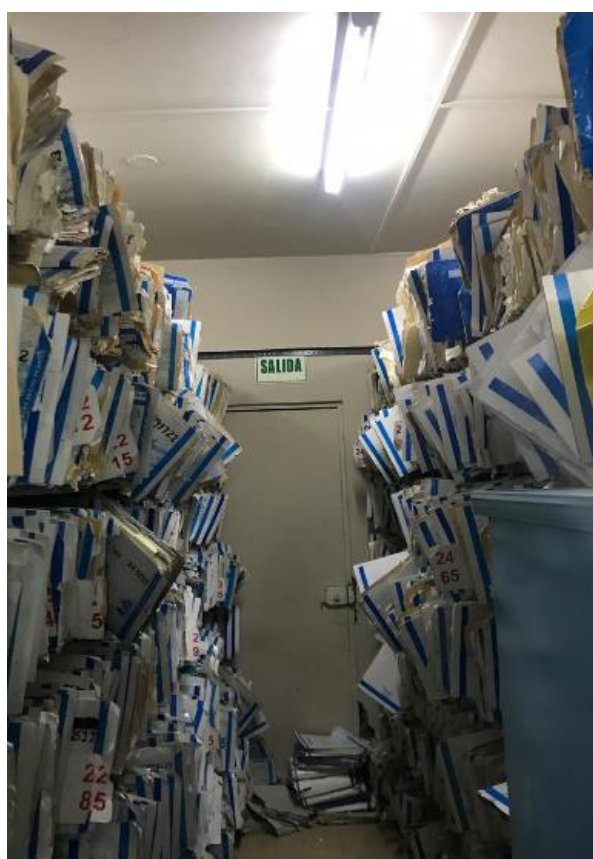
- El espacio usado para archivos clínicos es uno de las áreas con mayor probabilidad de un incendio, ya que cuenta con una alta carga combustible (papeles) y sin protecciones, archivos puestos directamente en el suelo, o colocados al lado de cables eléctricos de un radio. Se debe realizar un mantenimiento especial a los cables, luminarias y cualquier fuente de ignición en este sector. Asimismo, se debe revisar si alguna tubería de agua o desagüe pasa por este espacio, ya que cualquier inundación tendría una consecuencia grave.

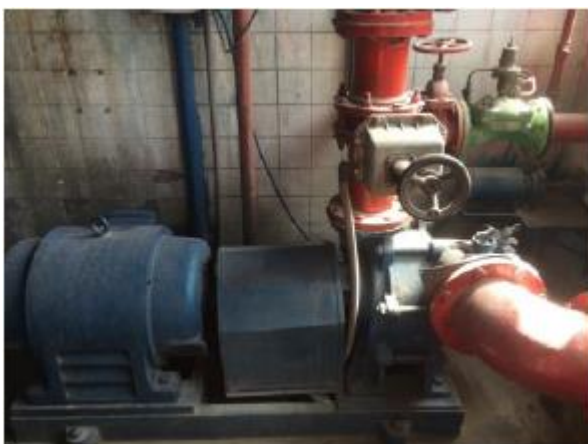
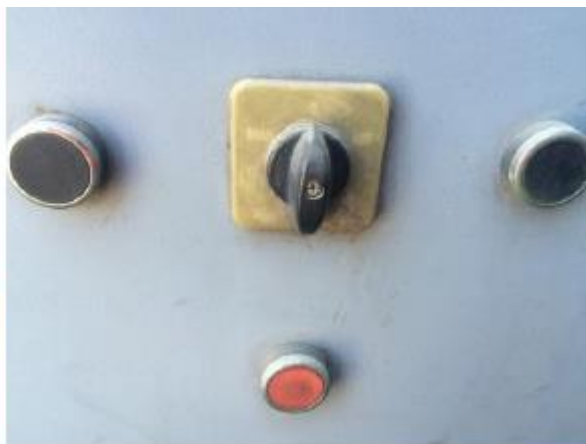
- El Sistema Contra incendio cuenta con una Bomba contra incendio no listada. Se observa que esta normalmente apagada u que requiere ser encendida manualmente. El sistema no responde a estándares de seguridad que requiere un Hospital.

- Se recomienda implementar un sistema contra incendios para el local acorde con las normas de la Nacional Fire Protection Association (NFPA). Entre los puntos que deberán componer el sistema destacan:
 1. Reemplazar la bomba contra incendio actual por bomba listada.
 2. Duración de la reserva de agua acorde con el resultado de una evaluación de riesgo de incendio e ingeniería.
 3. Cobertura de rociadores.
 4. Gabinetes contra incendios, incluyendo mangueras de 30 metros
 - 5.

El diseño, el montaje y puesta en marcha debe ser realizado por una empresa especializada.

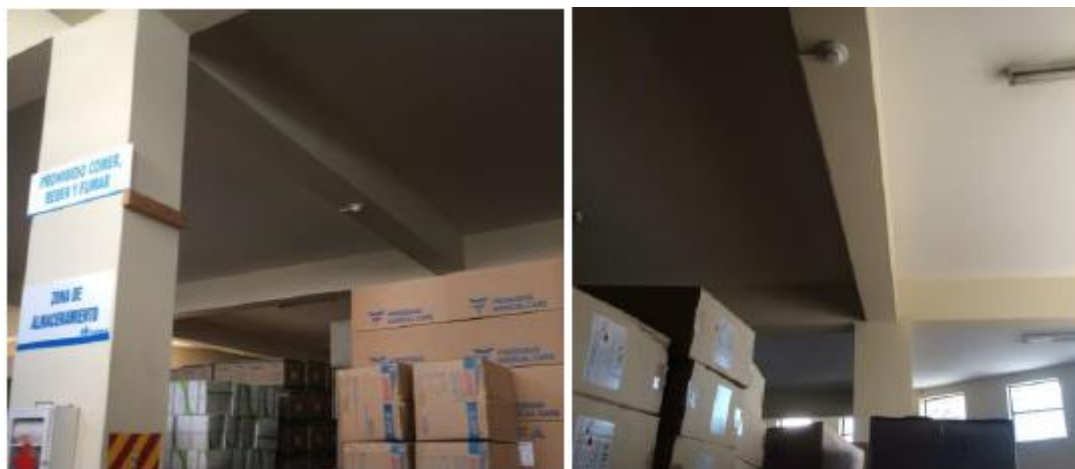
- Cuentan con un sistema de detección en el Área de Farmacia en el primer Nivel. Centralizado, se observa que la instalación no es acorde a lo recomendado según la NFPA 72, estando ubicados debajo de vigas peraltadas, distantes a los techos en lo que están instalados, lo que reduce considerablemente su eficiencia. En el resto del predio no tiene detección, ni en almacenes, ni subestaciones eléctricas, ni talleres.

Recomendamos se corrija la instalación de los sensores del sistema de detección existente con una empresa especializada, acorde a la NFPA 72.

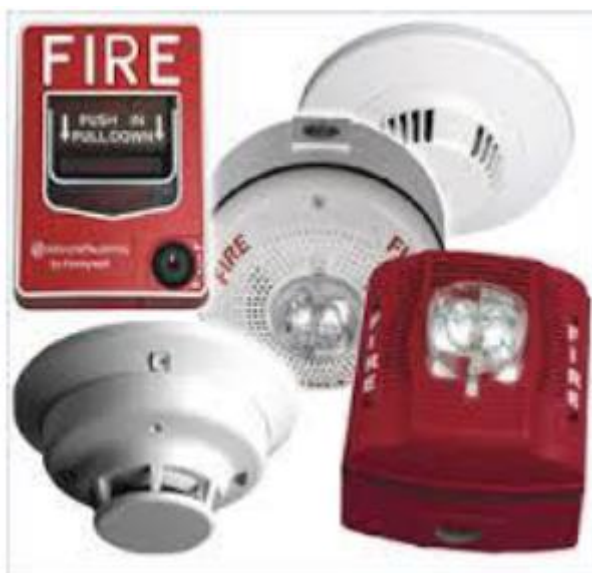
STATUS: NO CUMPLIDA

1. Recomendamos implementar un Sistema de Detección mediante el asesoramiento de una empresa especializada, instalándolos acorde a la NFPA 72, considerando los siguientes aspectos:
2. Implementar en almacenes un sistema de detección acorde al riesgo (photobeam u otros).
3. Implementar un panel de monitoreo centralizado con atención permanente, además de estar conectados a un sistema de notificación compuesto por sirenas de alta potencia y luces estroboscópicas.

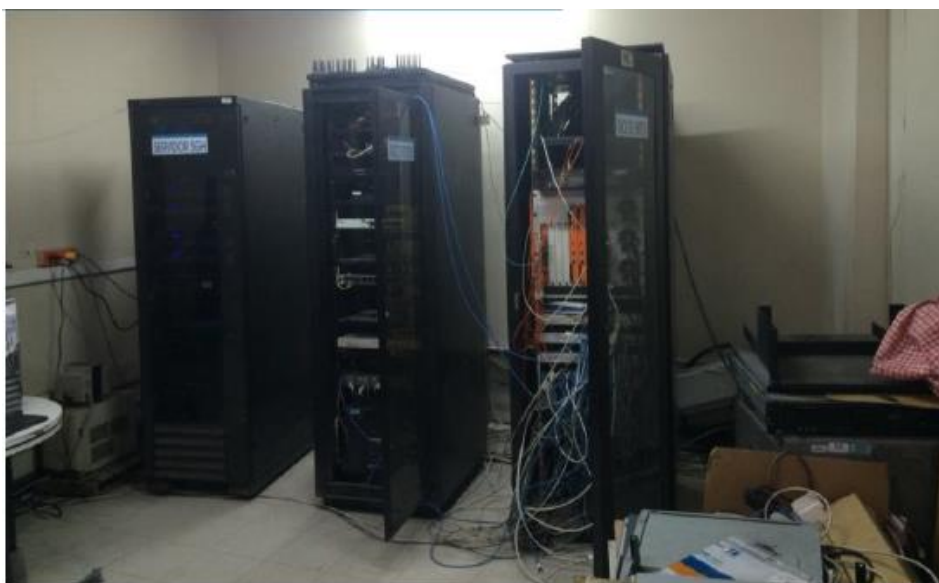
STATUS: NO CUMPLIDA

- La Sala de Servidores/Equipos Electrónicos debe poseer las siguientes protecciones:
 1. Detección de Humos.- Se debe tener un Sistema de Detección temprana (preferible del tipo Aspiración), el cual cubra la zona sobre los racks de los Servidores, el Falso Piso y el Falso Techo.

5. Hermeticidad de la Sala.- Se debe verificar la hermeticidad de la Sala de Servidores, dado que el éxito del sistema de Extinción, se basa en el desplazamiento del Aire en la Sala. En caso de existir un punto de Fuga, el Gas sería incapaz de extinguir el posible incendio.

6. Sistema de Aire Acondicionado.- El cual debe poseer control de la temperatura (17°C) y humedad (menos del 85%).
 7. UPS.- Es recomendable que las unidades de respaldo eléctrico se ubiquen en otro ambiente, para evitar que un cortocircuito de estos elementos, comprometa la Sala de Servidores o los Equipos electrónicos mismos.

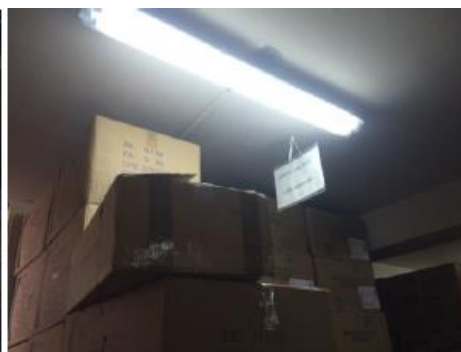
- Se observó en Áreas de almacenes, casos de luminarias sin micas, los cuales se encuentran muy cercanos a materiales almacenados o productos en tránsito. También se observó presencia de extensiones de cable mellizo,

Almacén de medicamento

1. Implementar micas de protección a las luminarias, y mantener una distancia de separación entre el material almacenado y las luminarias mínimo de 30 cm.
2. Las instalaciones eléctricas deberán cumplir con lo expresado en el Código Nacional de Electricidad. Proteger el cableado expuesto, mediante entubado o empotrado de estas.
3. Eliminar extensiones informales (cable mellizo)
4. Delimitar áreas de almacenamiento, y ubicar las luminarias sobre pasadizos, y no sobre el material almacenado.

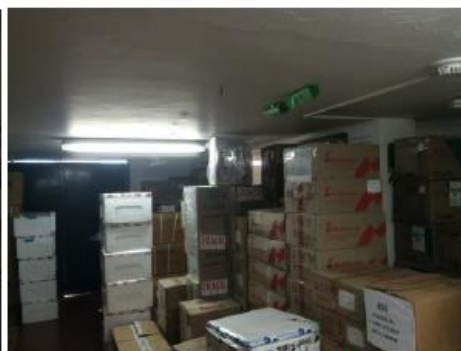
Almacén medicamentos

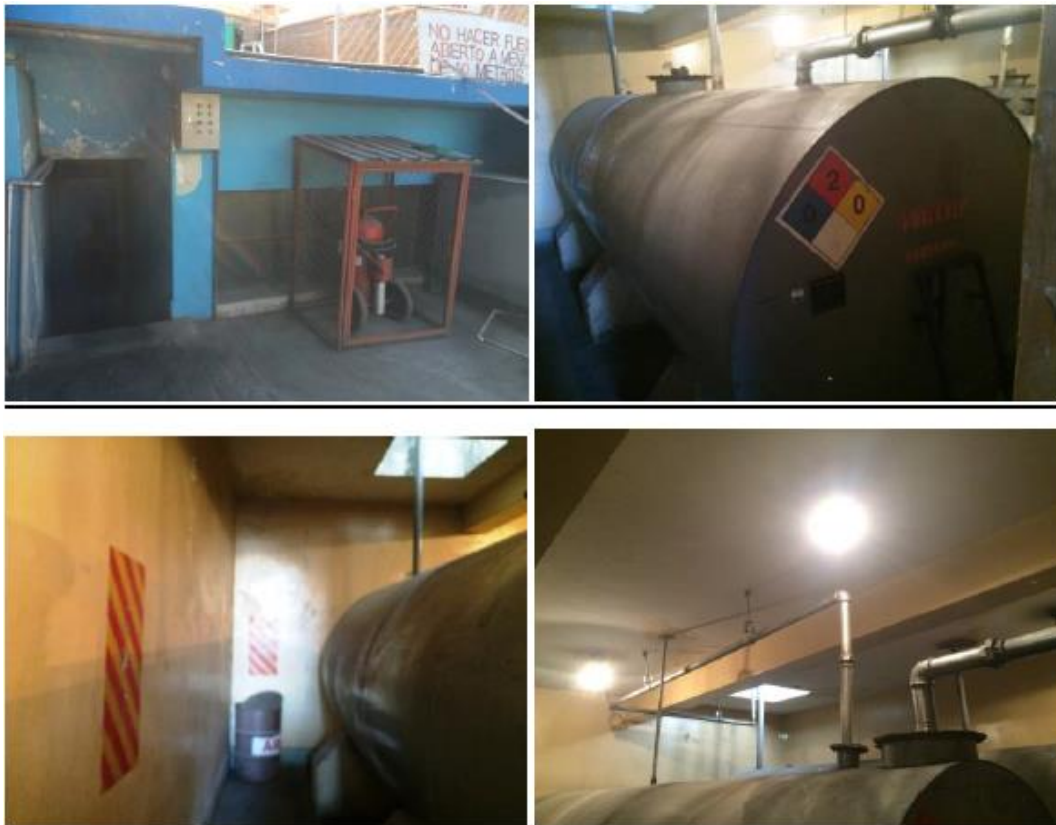
- Cuentan con una zona de almacenamiento de combustible en un sótano en el patio de accesos del área de servicios, con 2 tanques, 1 de 5,000 galones y 1 de 3000 galones. La protección contra incendios de esta zona se basa en un extintor rodante ubicado en el acceso del ambiente donde se ubican los tanques. Dado el volumen almacenado, se recomienda la instalación de un sistema de rociadores automáticos y un sistema de drenajes con válvula mata-llama de acuerdo a lo indicado en NFPA 30 y NFPA 15.

Al tratarse de un área cerrada donde se almacenan líquidos combustibles se deberá reemplazar todo el cableado y equipos eléctricos por equipos explosión proof de acuerdo a NFPA 30 y NFPA 70 (ver aquí clasificación de áreas eléctricas en ambientes con vapores combustibles), o eliminar aquellos elementos que no van a cumplir estas condiciones.

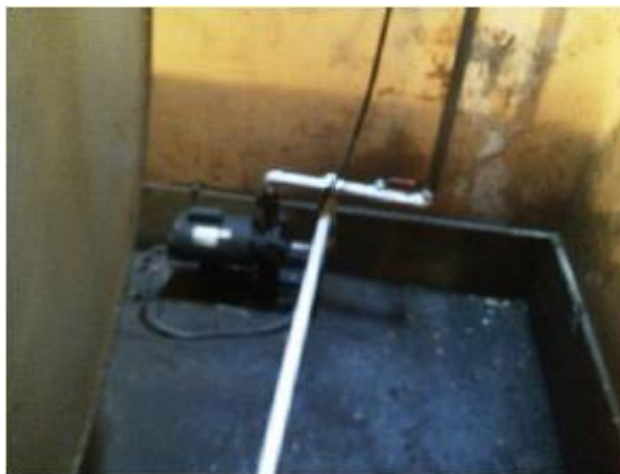
STATUS: NO CUMPLIDA

- Se recomienda implementar mejoras en las condiciones operativas de los tanques de combustibles, que comprendan como mínimo:

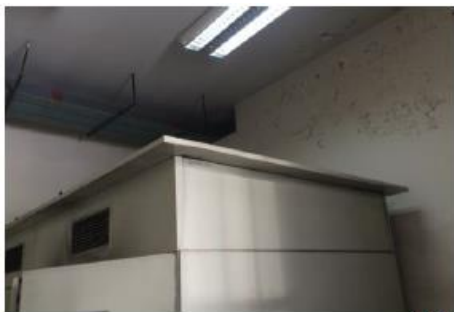
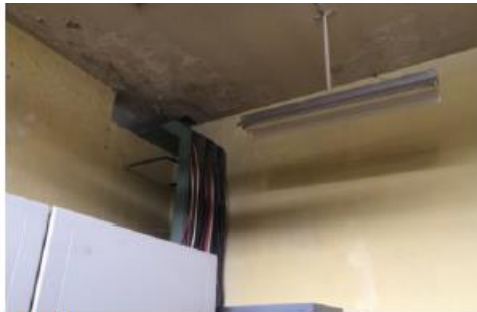
Observado

- Cuentan con varias subestaciones eléctricas, las más importantes se ubican en los edificios principales. Dada la antigüedad de los mismos y a que estos transformadores colindantes entre sí, lo cual incrementa el riesgo considerablemente.
 1. Se recomienda implementar en las sub-estaciones eléctricas las siguientes medidas de seguridad:
 2. implementar sistema de detección & alarma de incendios.
 3. compartimentar las áreas por medio de barreras corta-fuego con una resistencia al fuego no menor a dos horas. Los elementos (sellos y puertas) deberán ser listados UL/FM para este uso, contar con al menos dos vías de evacuación, mejorar la fiabilidad de los equipos de iluminación de emergencias,
 4. señalizar por medio de señales reflectivas en el piso las rutas de evacuación,
 5. instalar sistemas de protección contra incendios a base de agentes limpios (FM200, CO2, etc.).

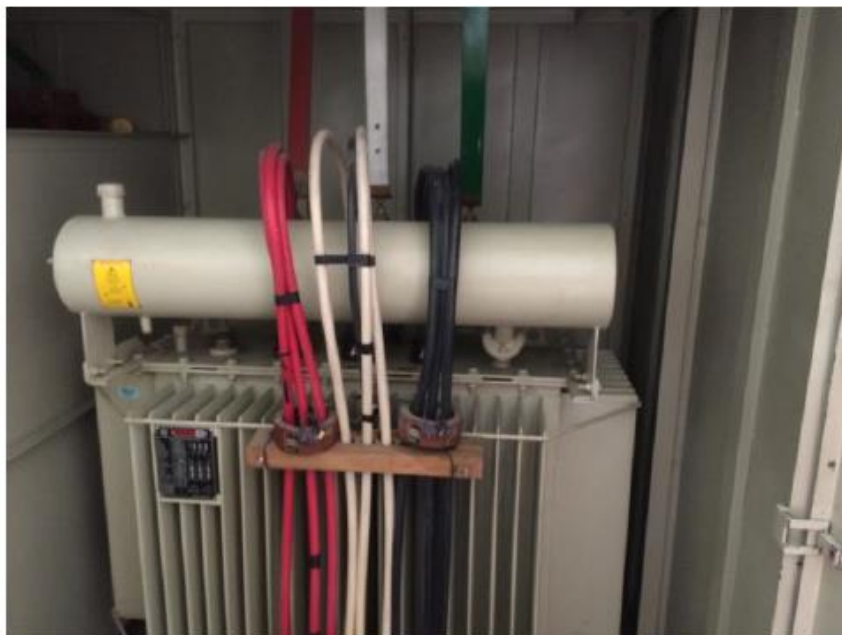
STATUS: CUMPLIDA, SE COMENTO QUE SÍ SE SIGUEN LOS PARAMETROS DE REVISION ADJUNTOS.

- Se recomienda realizar trabajos de mantenimiento en las Subestaciones eléctricas, considerando como mínimo:
 1. Análisis físicos químicos al aceite dieléctrico de los transformadores, para verificar sus actuales condiciones.
 2. Considerar análisis de furanos.
 3. Implementar las recomendaciones de dichos análisis.

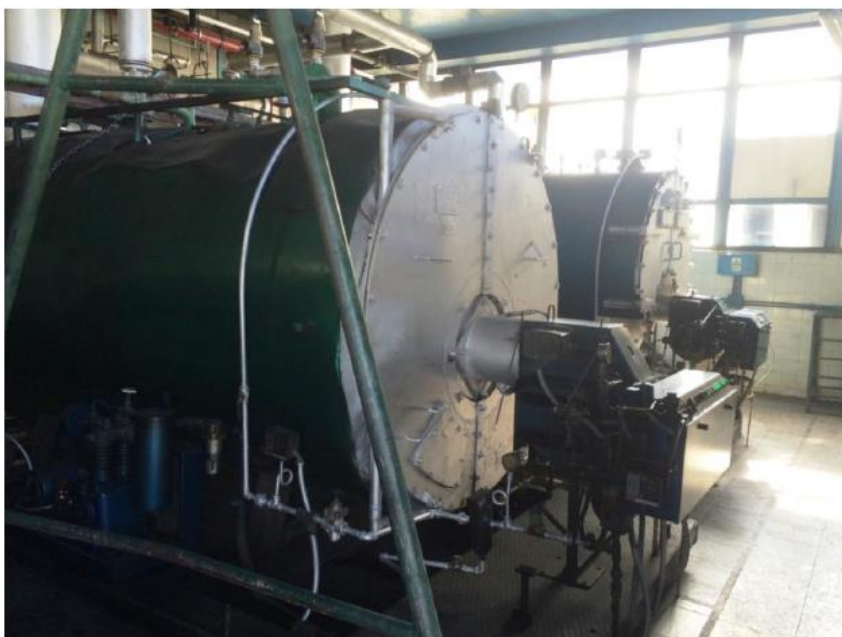
STATUS: CUMPLIDA

- Se recomienda realizar trabajos de mantenimiento en las Calderas ubicadas en el local:
 1. Realizar por lo menos una prueba Hidrostática anual, a través de una empresa especializada.
 2. Las válvulas de alivio deben ser calibradas anualmente.
 3. Programar la limpieza completa del control de nivel mecánico, por lo menos una vez al año.
 4. Mantener el control de nivel visual operativo.
 5. Conectar un sistema de alarma Audible en caso de bajo nivel de agua en la caldera.
 6. Monitorear el nivel de Sólidos en las purgas de la caldera.

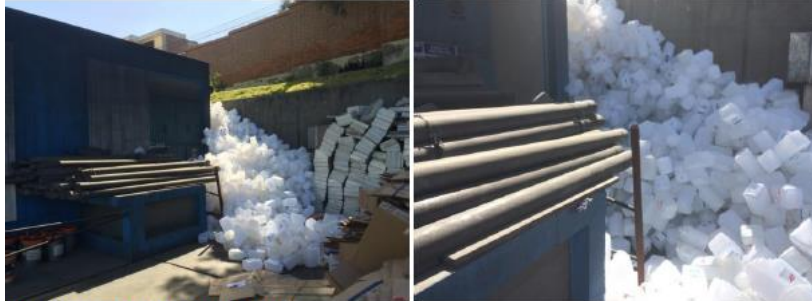
- Se observó en las subestaciones eléctricas materiales ajenos a la instalación, tanto en la parte interna como en la parte externa.

Acceso a subestación eléctrica

Las labores de limpieza deben ser inspeccionadas. Podrían utilizar un formato y dejar evidencia de las mismas, formatos que deberán ser firmados por un supervisor y el personal encargado de la limpieza

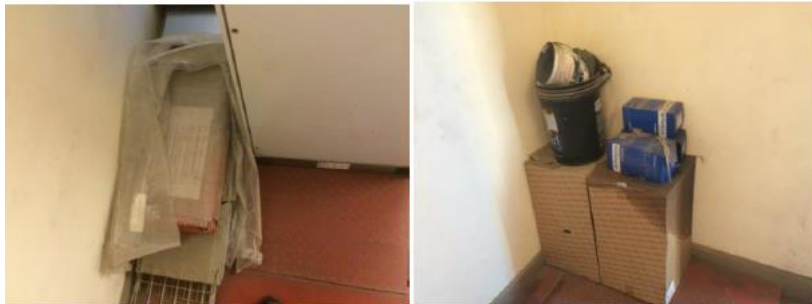
Material ajeno a la sala de grupo electrógeno.

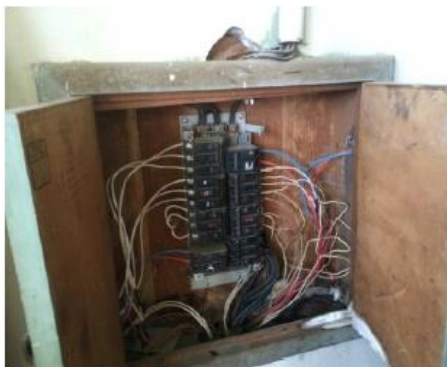
Tablero de madera zona de talleres

- Orden y limpieza: retiro inmediato de material almacenado y/o acumulado; manteniendo estas áreas permanentemente despejadas.

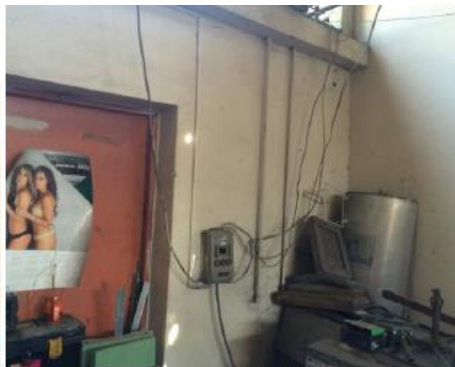
Llave cuchilla en zona de talleres

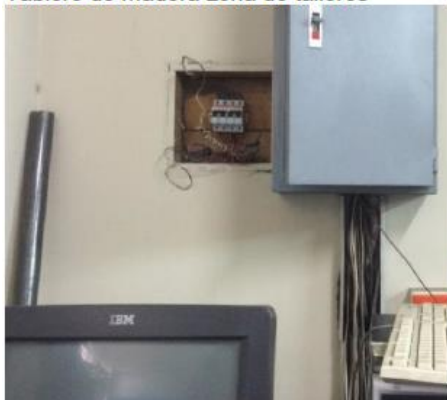
Tablero sin tapa

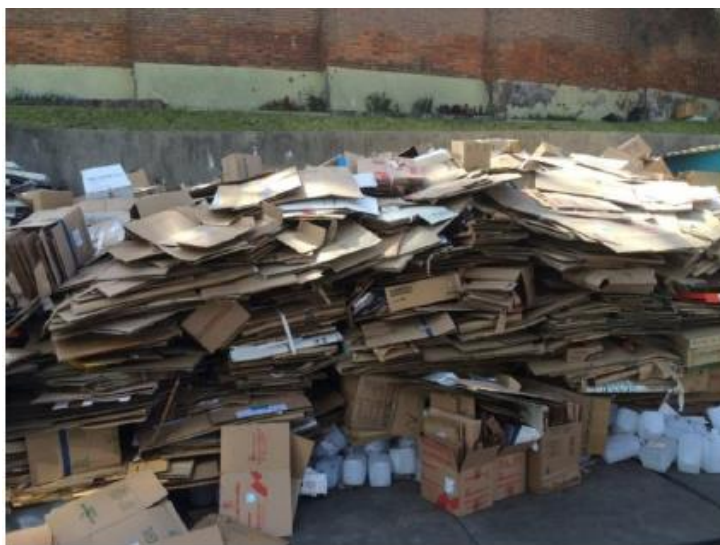
- Se están acumulando materiales en la parte posterior del predio, esta zona colinda con viviendas. El material almacenado es cartón y botellas de plástico, parte de este material obstruye el acceso a la subestación eléctrica. La acumulación al aire libre de estos materiales constituye un riesgo adicional, dado que puede ser afectado por elementos pirotécnicos u otros. Recomendamos implementar mejoras a las condiciones de orden y limpieza en el Patio de maniobras, con el retiro de material obsoleto, mobiliario de baja.

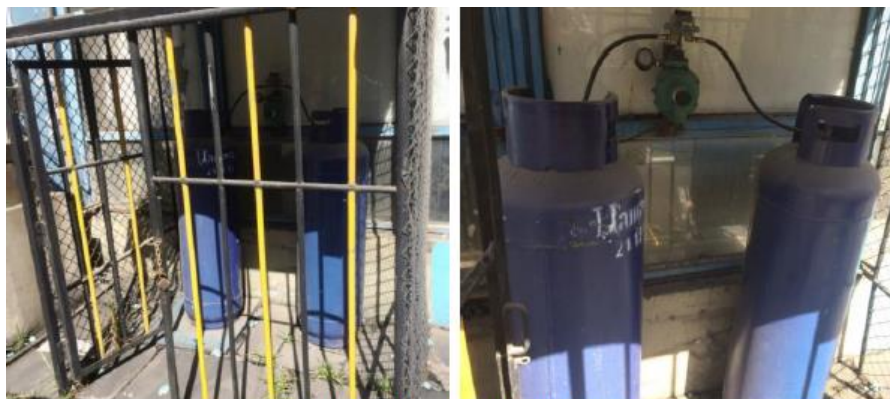
- Se observó que los cilindros y/o balones están sin cadena de aseguramiento, condición que significa un riesgo alto de accidentalidad ante su caída por movimiento inesperado, como un sismo, se puede producir la rotura de la línea de abastecimiento y ser potencial causa de un incendio /explosión.

Balones de gas para calderos.

Se recomienda la instalación de cadena de aseguramiento o sistemas de soportes para cilindros, tanto para aquellos en uso, como de aquellos en almacenamiento. Establecer y difundir Directiva escrita (con evidencia de conocimiento) normando lo recomendado.

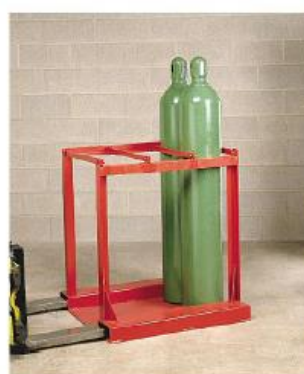
Estructura con barras retenedoras

STATUS: CUMPLIDA A MEDIAS, SE OBSERVO ALGUNOS CILINDROS EN JAULAS O CON CADENAS, SIN EMBARGO NO EL 100%

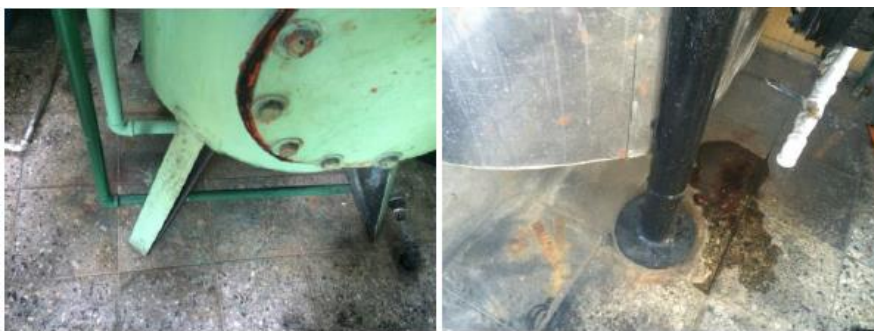
Equipos: Planta ablandamiento de agua – Calderos

- Se recomienda la inspección de sus principales equipos (transformadores, calderos, tanques, tomógrafos) e instalaciones, a fin de implementar la fijación de los mismos, a las paredes o pisos, a fin de evitar volcamientos en caso de sismos.

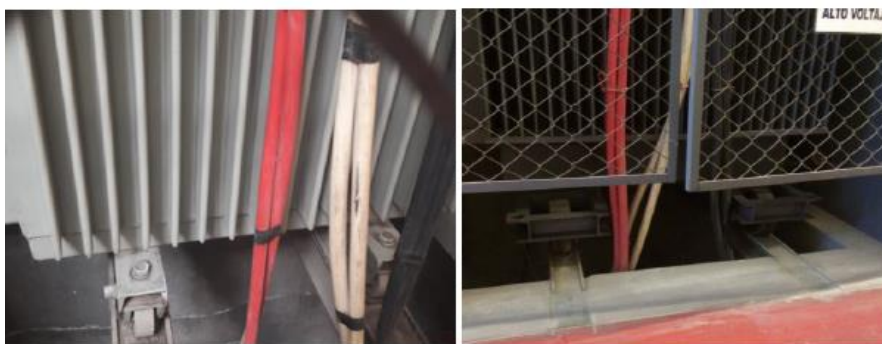
Transformadores
