ESTUDIO DE MECÁNICA DE
SUELOS, CONCRETO Y ASFALTO

**"REPARACION DE CANAL DE RIEGO; EN EL(LA) CANAL DE
RIEGO EL SOLITARIO CASERIO ÑUNYA TEMPLE DEL DISTRITO DE
BAGUA GRANDE, PROVINCIA DE UTCUBAMBA, DEPARTAMENTO
DE AMAZONAS"**

INFORME TÉCNICO

ESTUDIO DE MECÁNICA DE SUELOS

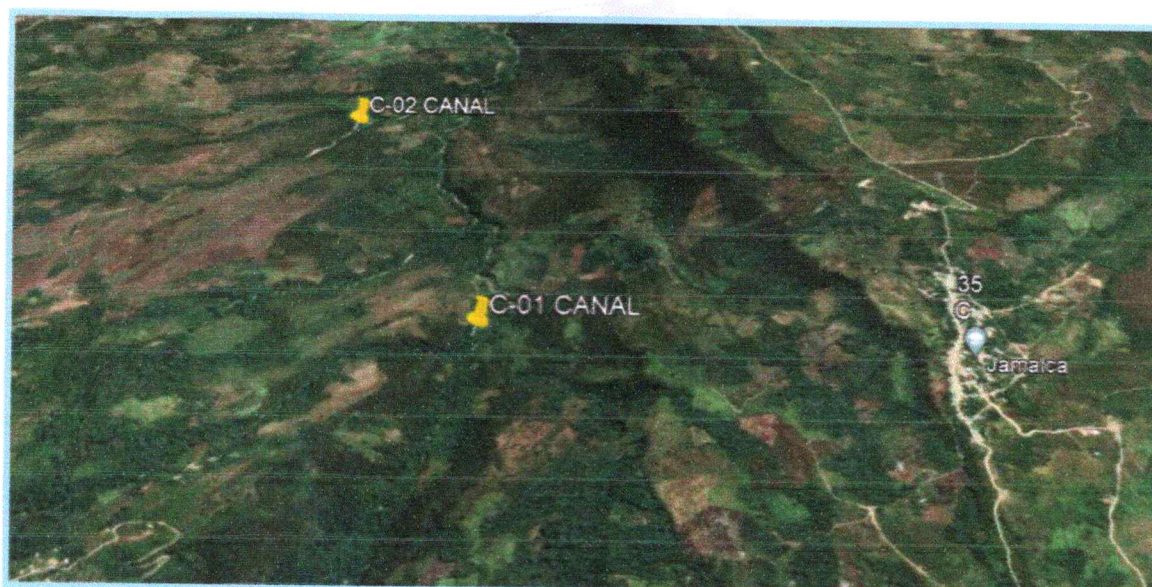
Figura N°05: Área de estudio.

El acceso a la zona de estudio es a través de carros, camionetas y motos lineales ya que se encuentra dentro de la zona rural. Ya sea desde el centro de la ciudad se ubica a 40 minutos hasta llegar al lugar donde se ubica el proyecto.

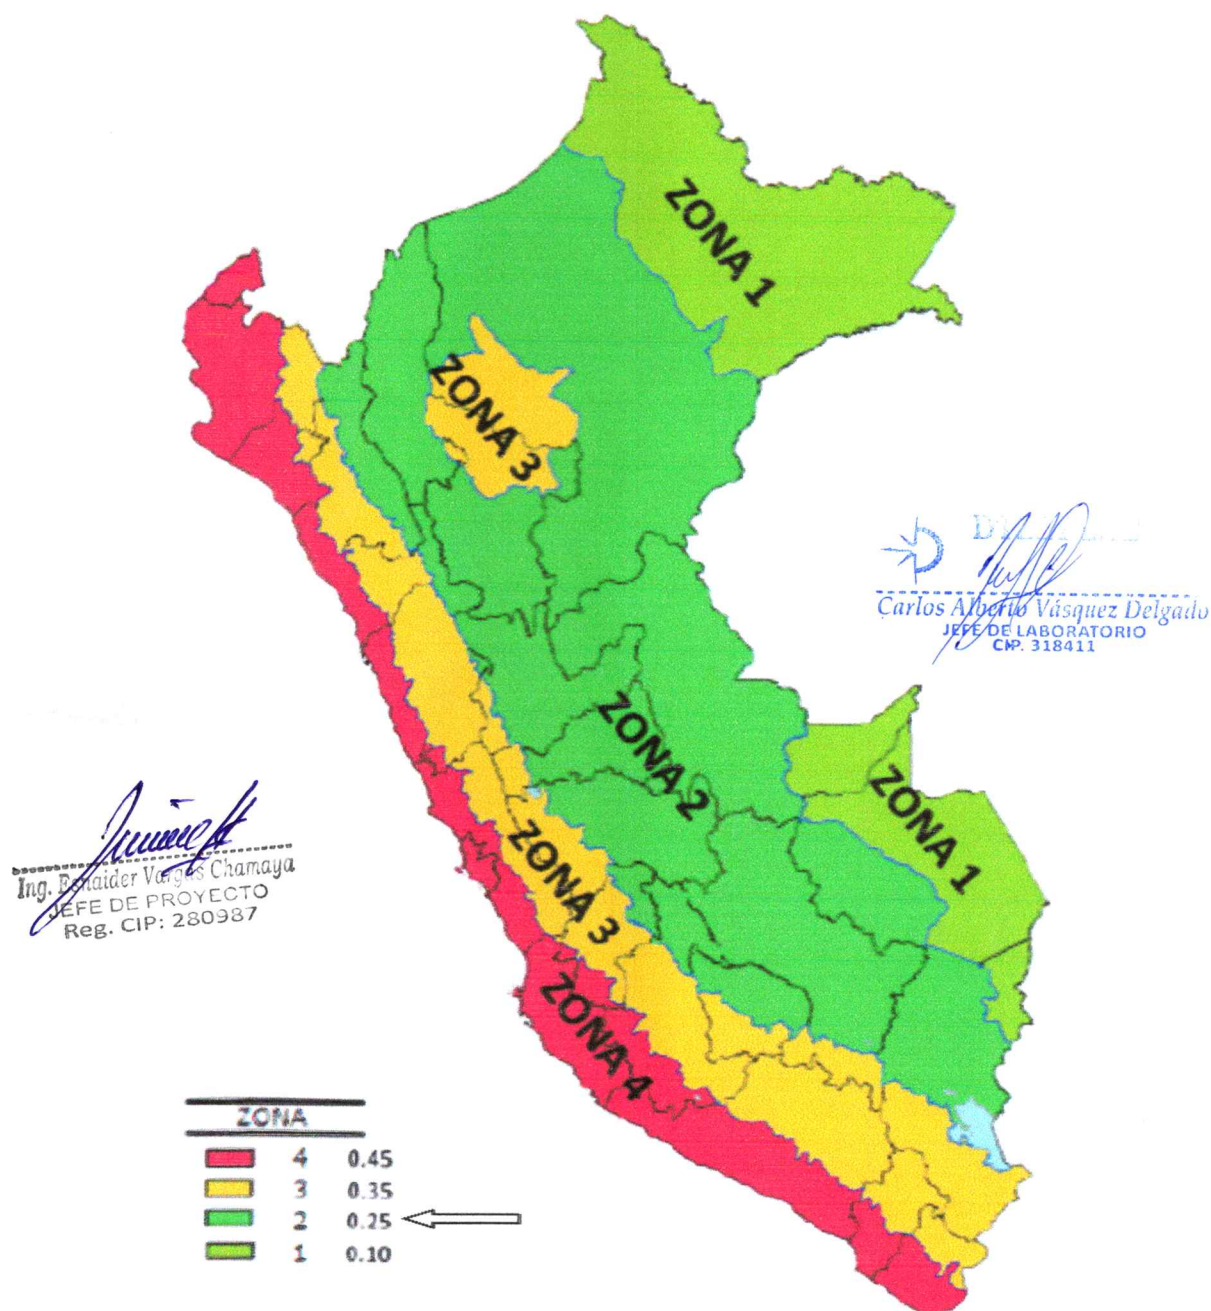
Figura N°09: Mapa de zonificación sísmica nacional,
Norma E 030 – Reglamento Nacional de Edificaciones.

En tal sentido, según el Mapa de Zonificación Sísmica descrita por el RNE (Reglamento Nacional de Edificaciones), muestra que la zona en estudio se encuentra dentro de la Zona 2, y le corresponde un valor de 0.25 de aceleración máxima horizontal; el mapa en mención y el cuadro de valores de aceleración son los siguientes:

Ver el siguiente gráfico de zonificación Sísmica Nacional.

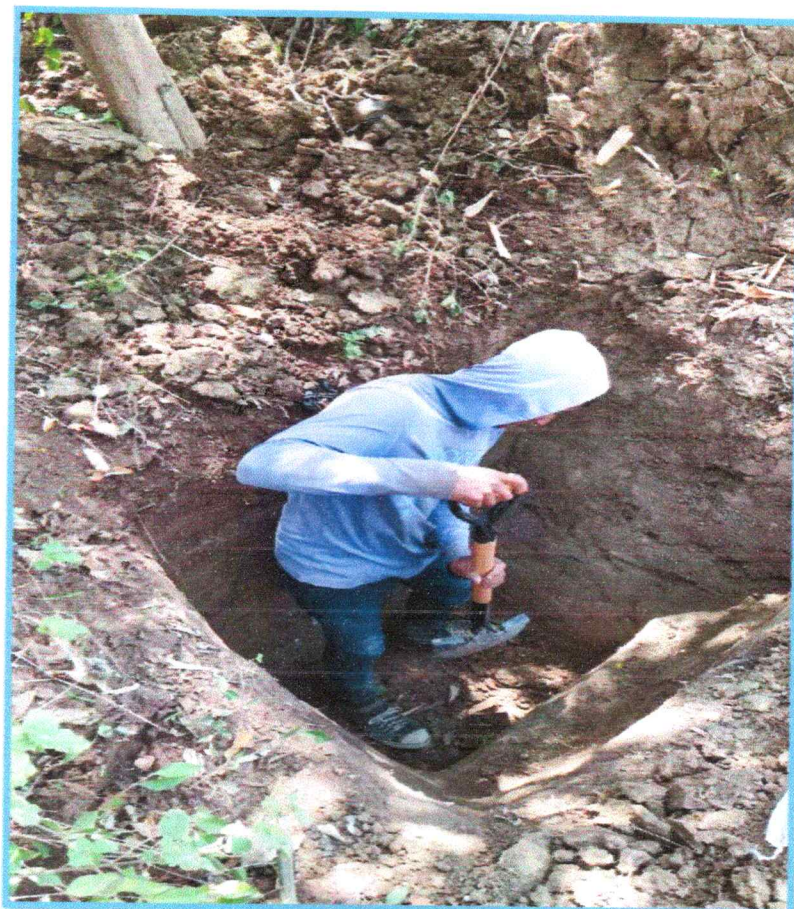
IMAGEN N° 01: Excavación de calicata N°01, con dimensiones de 1.00 x 1.00m y de 1.50m de profundidad de donde se tomarán las muestras para los ensayos de mecánica de suelo, para determinar la textura del suelo, estudios granulométricos, límites de consistencia (como son: índice de plasticidad e índice de líquido), su contenido de humedad, entre otros ensayos.

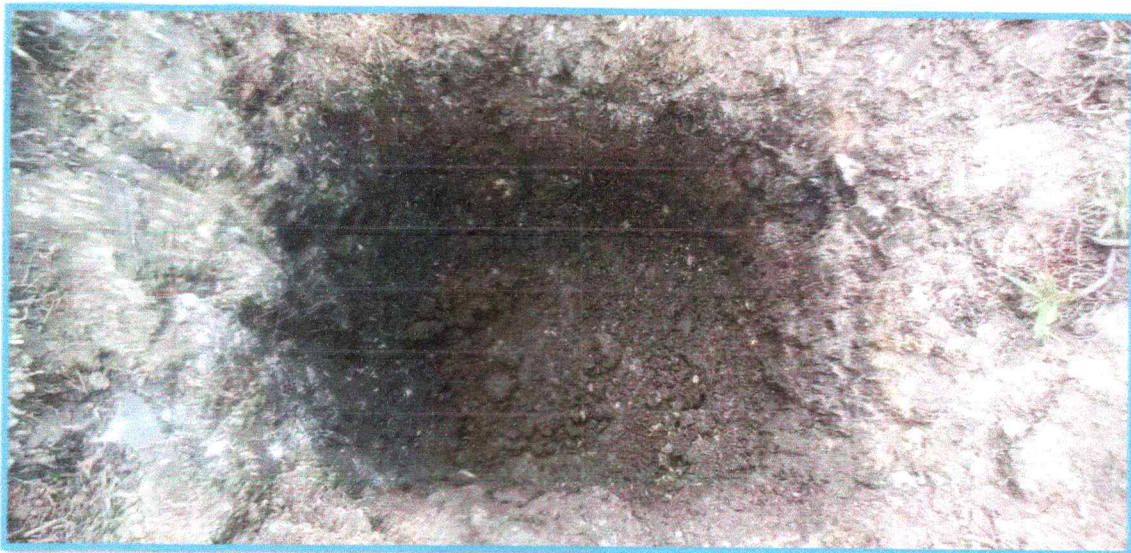
IMAGEN N° 02: Excavación de calicata N°02, con dimensiones de 1.00 x 1.00m y de 1.50m de profundidad de donde se tomarán las muestras para los ensayos de mecánica de suelo, para determinar la textura del suelo, estudios granulométricos, límites de consistencia (como son: índice de plasticidad e índice de líquido), su contenido de humedad, entre otros ensayos.
