MUNICIPALIDAD DISTRITAL DE ACRAQUIA

***Proyecto: "MEJORAMIENTO DEL SERVICIO DE AGUA Y
DISPOSICIÓN SANITARIA DE EXCRETAS EN LAS
LOCALIDADES DE CENTRO UNIÓN LLAMACANCHA, SAN
JUAN DE MIRAFLORES, VILLA LA LIBERTAD, SAN
CRISTOBAL Y ANTACOTO DEL DISTRITO DE ACRAQUIA -
PROVINCIA DE TAYACAJA - DEPARTAMENTO DE
HUANCAVELICA"***

SNIP: 2439454

1 - Memoria Descriptiva

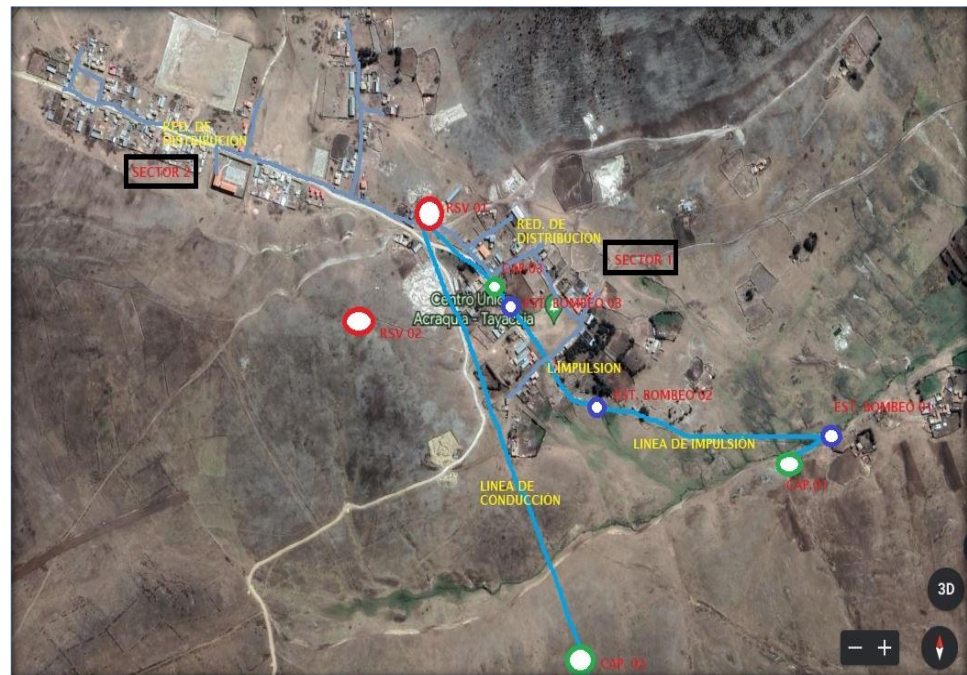
Imagen N° 15 Croquis del sistema de abastecimiento de agua de Llamacancha

A la fecha la operación y mantenimiento se encuentra a cargo de una organización de quien se evidencia su falta de capacitación y deficiente organización, aun así, han logrado que funcione el sistema de manera parcial, sin embargo, poco pueden hacer ante el deterioro de las estructuras, filtraciones y falta de cantidad y presión de agua en las épocas de estiaje. Esta distribución se aprecia en el siguiente croquis:

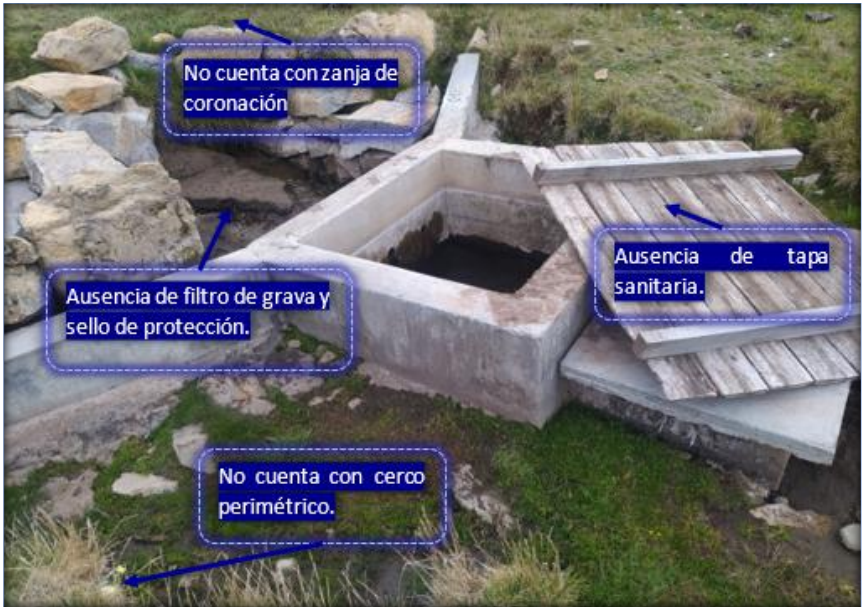
deficiencias estructurales ya que a causa de la falta de mantenimiento adecuado se produjeron fisuras internas, filtraciones en la base de la cámara húmeda y también revestimientos deteriorados. La cámara de válvulas o cámara seca se encuentran inundadas por sedimentos al igual que la cámara húmeda, los llorones se encuentran obstruidas por lo que el agua no fluye con libertad a la cámara húmeda, por ende, busca fluir por otras partes de la captación evidenciando filtraciones desde los aleros hacia el terreno, además hay obstrucción de la línea de conducción ya que la cámara húmeda se encuentra inundada por lo que la mayor parte del caudal captado se vuelve a verter al suelo. En cuanto a la protección de la presente captación, esta no cuenta con una tapa sanitaria para la cámara húmeda, además no cuenta con una zanja de coronación ni con un cerco perimétrico. En cuanto al abastecimiento, esta captación tiene una oferta hídrica de 0.924t/seg. (aforado en enero 2023).

Imagen N° 16 Captación tipo ladera N° 01 "WACHAO PUQUIO"

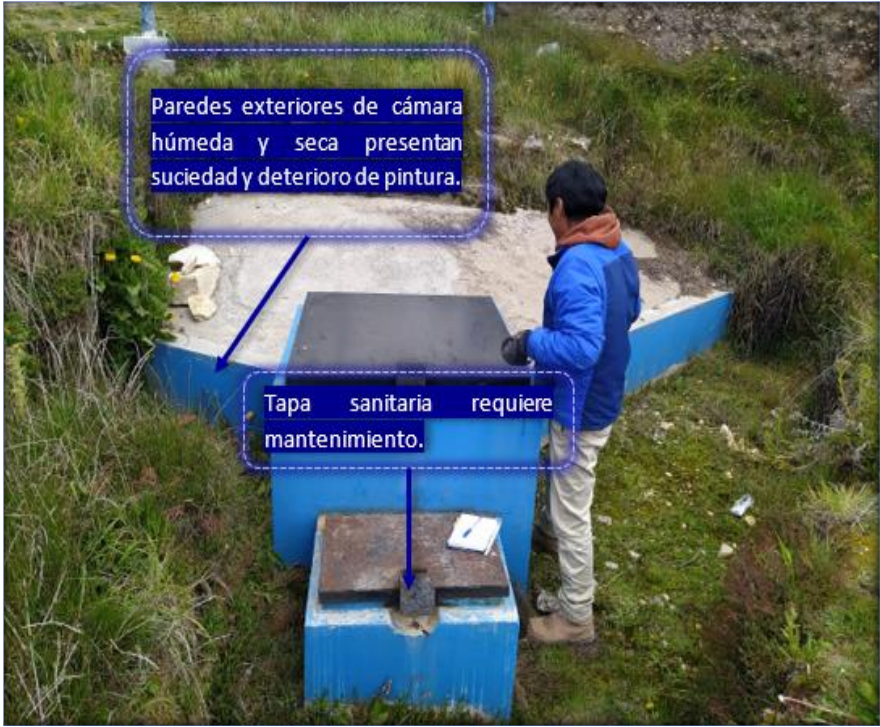
Imagen N° 17 Captación tipo ladera N° 02 “LLAMACANCHAN PUQUID”

TUBERÍA DE SALIDA	SI	PVC	REGULAR	TUBERÍA DE 1 1/2"	Cuenta con los accesorios hidráulicos recomendados.
VÁLVULAS	SI	PVC	REGULAR	-	Se encuentra en funcionamiento.
TAPA DE CÁMARA HÚMEDA	SI	METÁLICO	REGULAR	0.84 x 0.84m	Presenta óxidos, deterioro de
TAPA DE CÁMARA VÁLVULA	SI	METÁLICO	REGULAR	0.40 x 0.60m	Presenta óxidos, deterioro de
SEGURIDAD PERIMETRAL	EXISTE	MATERIAL	ESTADO	DIMENSIONES	OBS.
CERCO PERIMÉTRICO	SI	Alambre de púas con rollizos	MALO	21 x 7.0ml	Presenta rollizos deteriorados, los alambres de púa colgados.

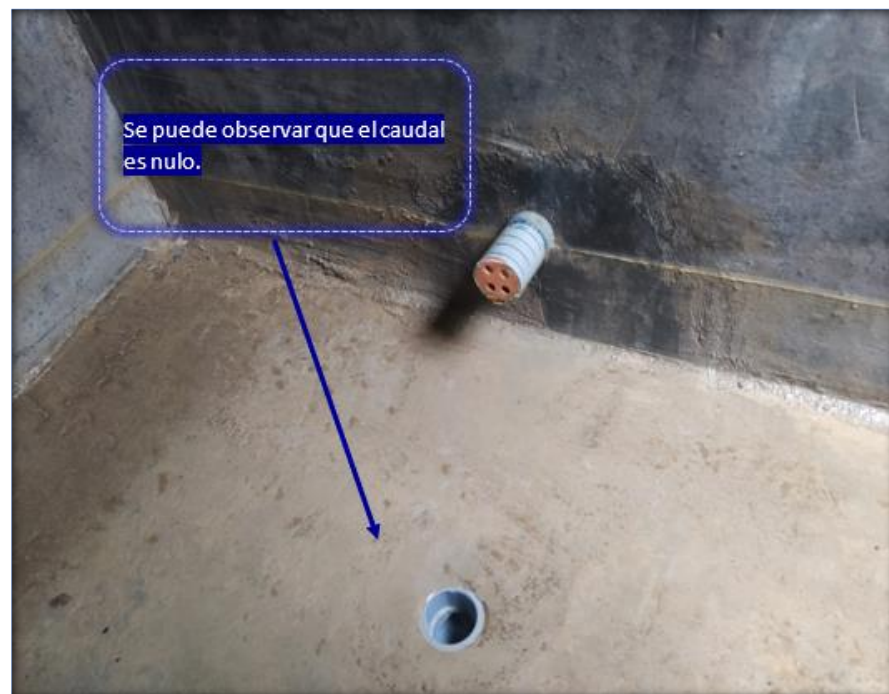
Imagen N° 18 Captación tipo ladera N° 02 "INKA PUQUIO"

La captación N° 03 se abastece del manantial INKA PUQUIO la cual se encuentra ubicada a una altitud de 4255.11 m.s.n.m.; esta captación es de tipo ladera, con una estructura de concreto armado; fue construida hace 15 años por la población (dato brindado por las autoridades de la localidad de Centro Unión Llama Cancha) y posteriormente fue mejorada por la Municipalidad Distrital de Acraquia. En base a la inspección in situ practicada, se observó que la captación está en buenas condiciones y operativa, esta captación conecta directamente al reservorio 01 distancia de 980.5m

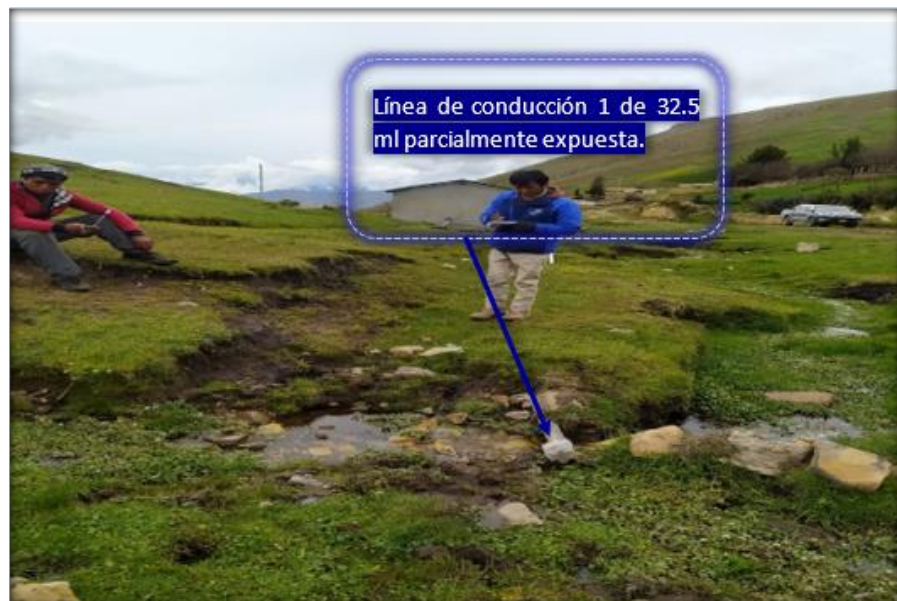
Imagen N° 19 Trayecto de la línea de conducción de la localidad de Llamacancha

La localidad de Centro Unión Llama cancha tiene una línea de conducción existente, construida hace 15 años por FONCODES, es de PVC DN 1 1/2", de una longitud aproximada de 35ml, los cuales fueron ampliándose por la población durante su tiempo de vida hasta llegar al valor mencionado, estas se encuentran parcialmente operativos con constantes obstrucciones por inadecuada infraestructura de las captaciones. La línea se encuentra parcialmente expuesta con un promedio de 0.20 m. y en buen estado de conservación sin embargo no tiene un adecuado funcionamiento hidráulico por falta de mantenimiento.

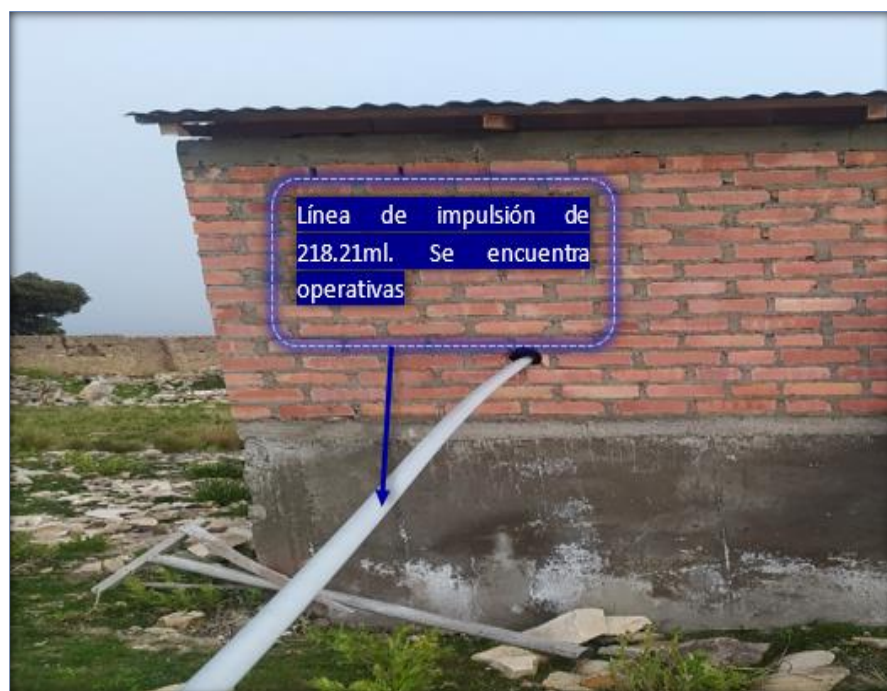
Imagen N° 20 Trayectoria de la línea de impulsión de Llamacancha

La localidad de Centro Unión Llama cancha tiene tres líneas de impulsión existentes, inicia desde la estación de bombeo 01 con tubería de PVC 1 1/4" cuya longitud de 445.5ml a la estación de bombeo 02 y de esta estación sale con tubería de PVC de 1 1/4" cuya longitud de 218.21ml a estación de bombeo 03 y de esta estación sale con tubería de F^ºG^º de 3" de una longitud de 5ml y empalma a una tubería PVC de 1 1/2" de una longitud de 195.5ml y esta llega al reservorio 01. Las cuales fueron construidos por la población con el apoyo de la municipalidad distrital de Acraquia. Actualmente se encuentran operativos. La línea se encuentra enterrada 0.50 m promedio. en estado de conservación regular.

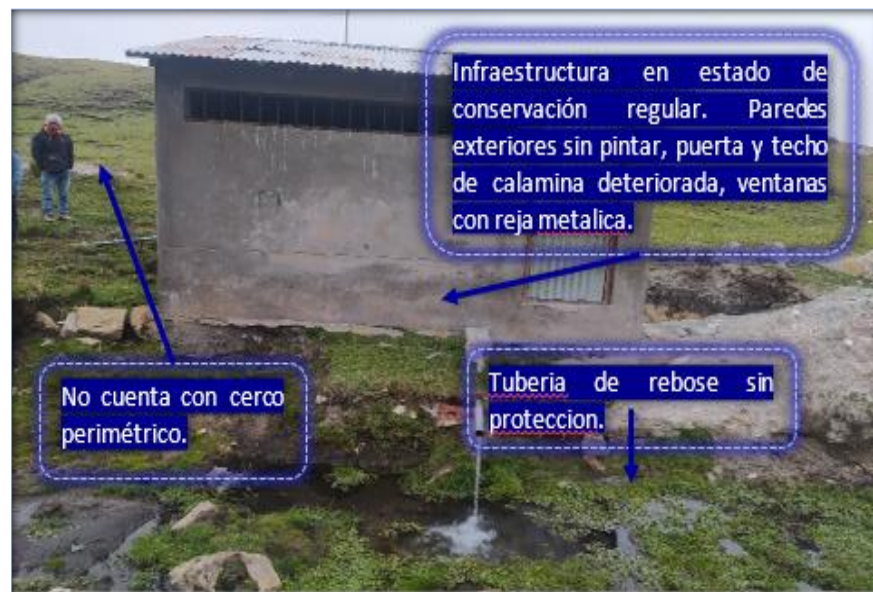
El sistema de bombeo cuenta con una bomba de 16HP la cual está en funcionamiento. La estructura de la estación de bombeo 01 cuenta con tanque subterráneo y encima una caseta de máquinas y válvulas. El almacenamiento es de 40m³ de capacidad tiene dimensiones de 2.20m de profundidad y de un área de 4.00 x 4.00 m², una altura útil de 1.90, un borde libre de 0.30m, una tapa sanitaria de metal de 0.87 x 0.87m, con tubería de entrada de 2", con una tubería de salida de 1 1/4" y una tubería de rebose de 2" que se encuentra en funcionamiento. La caseta de maquina interior no tiene revestimiento ni pintura, puerta de calamina deteriorada, el funcionamiento de la bomba es a combustible y esto ocasiona un riesgo de contaminación.

Imagen N° 21 Caseta de máquina N° 01 de la localidad de Llamacancha

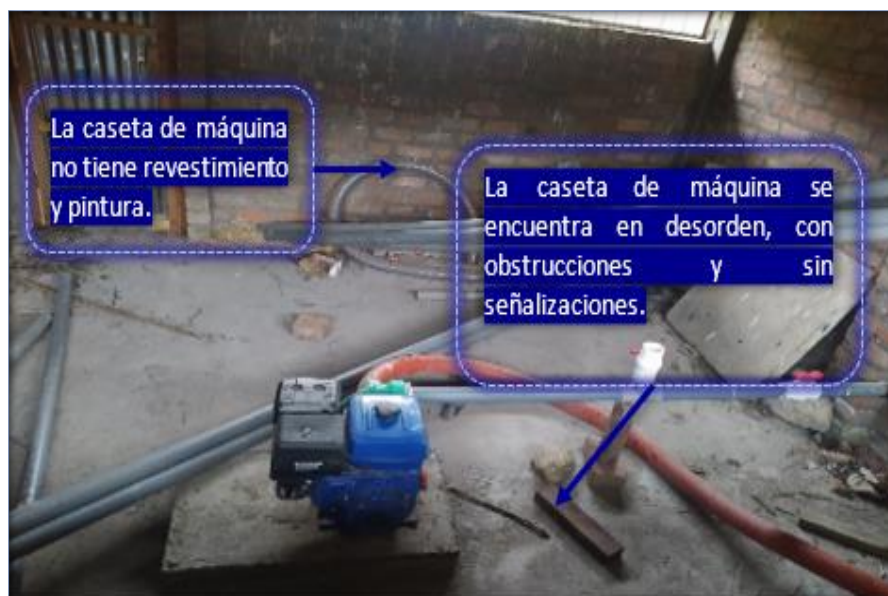
Imagen N° 22 Interior de caseta de máquina N°01 de la localidad de Llamacancha

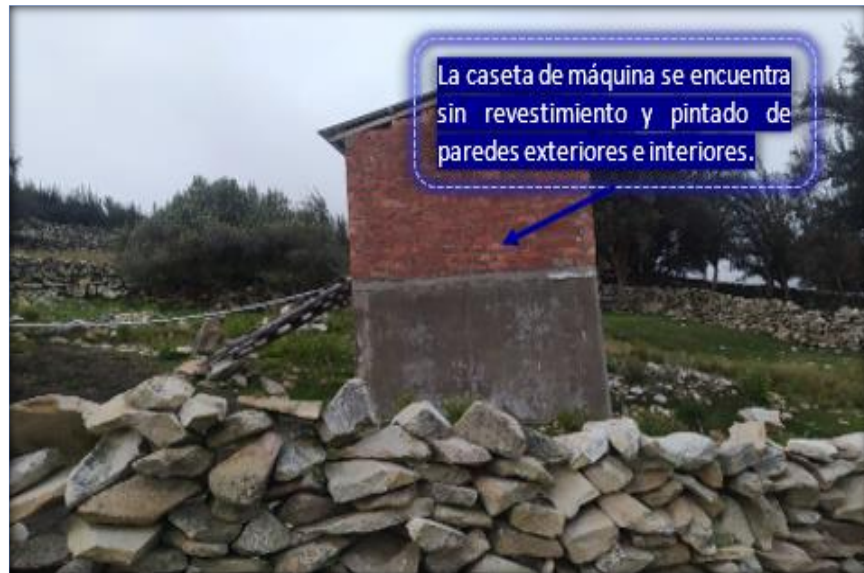
Imagen N° 23 Caseta de máquina N° 01 de la localidad de Llamacancha

se encuentra en funcionamiento. La caseta de máquina exterior e interior no tiene revestimiento ni pintura, puertas de calamina deteriorada, techo de calamina deteriorada, el funcionamiento de la bomba es a combustible ya que esto ocasiona un riesgo de contaminación.

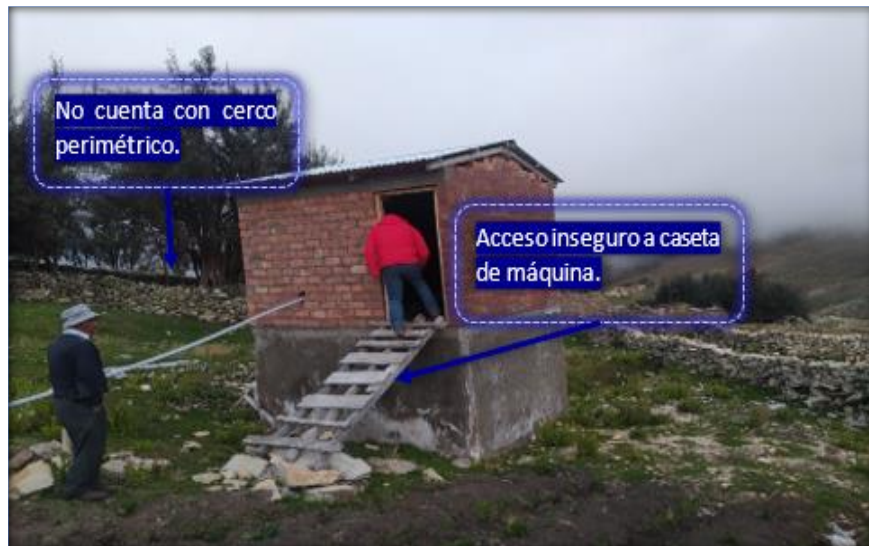
Imagen N° 24 Caseta de máquina N° 01 de localidad de Llamacancha

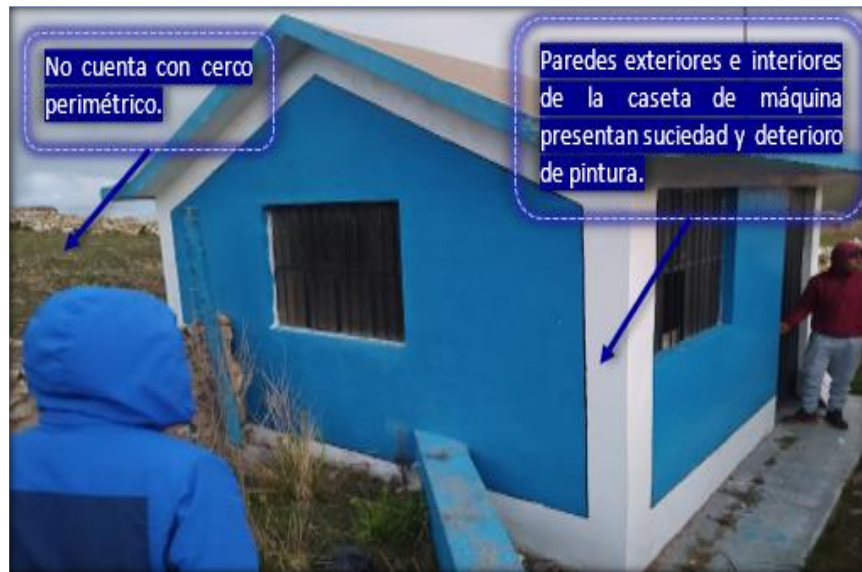
Imagen N° 25 Caseta de máquina N° 02 de localidad de Llamacancha

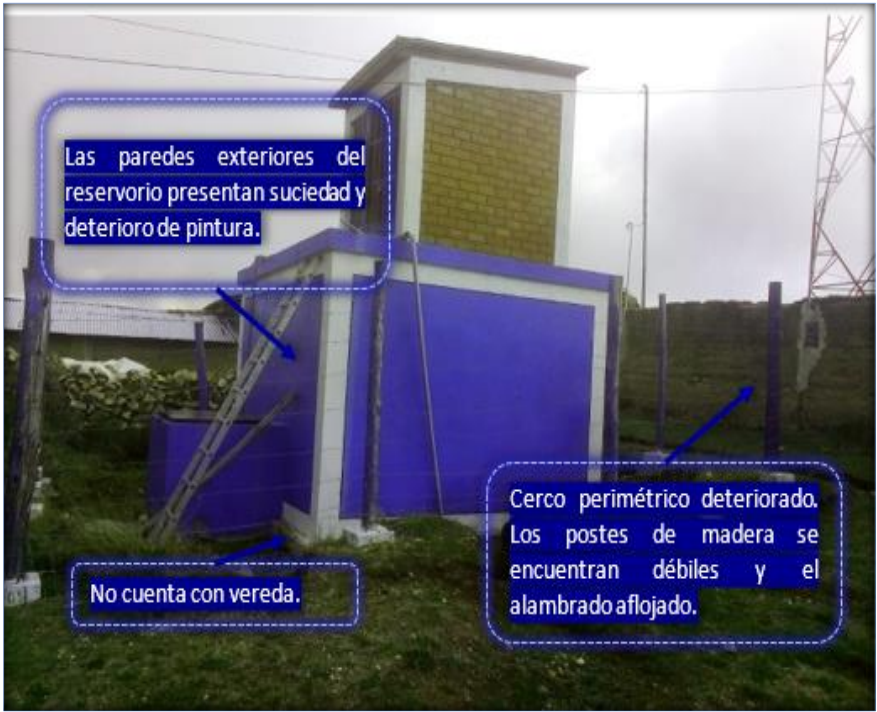
Imagen N° 26 Reservorio N° 01 de la localidad de Llamacancha

EVALUACIÓN DEL RESERVOIRIO 01					
V=20.0 m3					
PARTES ESTRUCTURALES	EXISTE	MATERIAL	ESTADO	DIMENSIONES	OBS.
TANQUE DE ALMACENAMIENTO	SI	CONCRETO	BUENO	L. internas =3.0 x 3.0 m H útil =2.24 m H total=2.54 m	Se observa que los muros son de espesor e=0.20m en buen estado
CAMARA DE VÁLVULAS	SI	CONCRETO	BUENO	L. externa =1.30 x1.16 m, h= 1.31m	Se observa que los muros son de espesor e=0.08m en buen estado
SISTEMA DE CLORACIÓN	SI	CONCRETO	REGULAR	L. externa =2.22x1.83 m, h1= 1.92m: h2=2.22	Se observa que los muros son albañilería confinada y el techo con tijerales y calamina deteriorada, Requiere cambio.
ACCESORIOS	EXISTE	MATERIAL	ESTADO	DIMENSIONES	OBS.
REBOSE	SI	PVC	BUENO	6m	Se encuentra en buen estado de conservación.
TUBERÍA DE ENTRADA	SI	PVC	BUENO	TUBERÍA DE 3" y 1 1/2"	Cuenta con los accesorios recomendados para su buen funcionamiento.

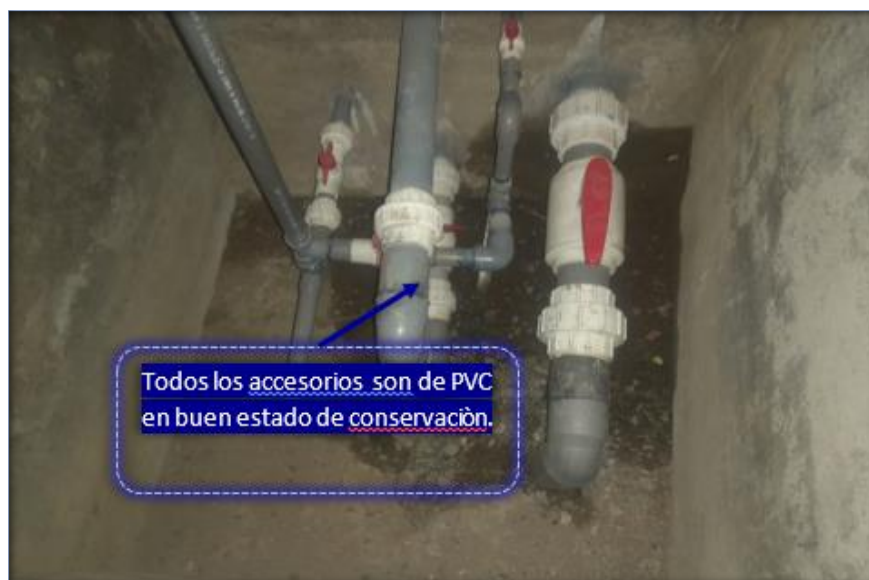
Imagen N° 27 Caja de válvulas del reservorio N°01 de la localidad de Llamacancha

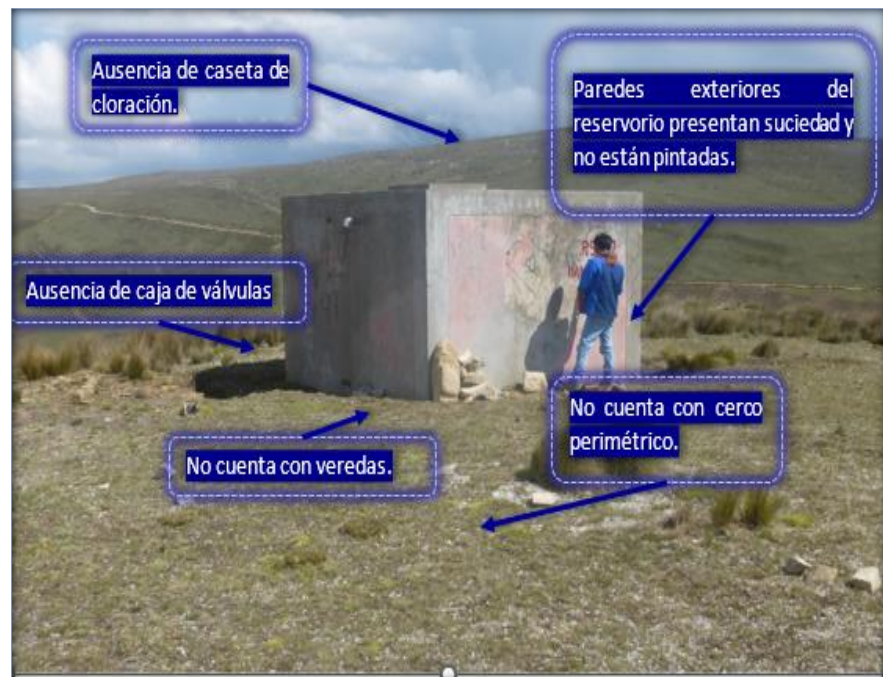
Imagen N° 28 Reservorio N°02 de la localidad de Llamacancha

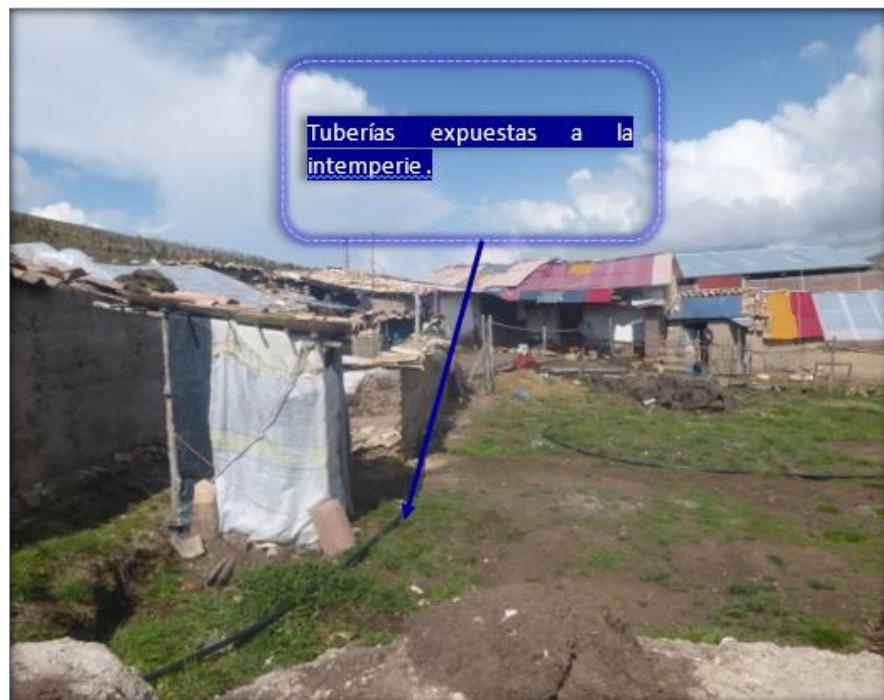
Imagen N° 29 RED DE DISTRIBUCIÓN de Llamacancha

El sistema cuenta con una RDAP de PVC DN 1 ½" y DN 1" se encuentra en estado de funcionamiento, que fue construido hace 15 años por FONCODES y ampliada por la Municipalidad Distrital de Acraquia, de una longitud total aproximada de 2200 m los cuales fueron ampliándose por la población durante su tiempo de vida hasta llegar al valor mencionado, existiendo un tramos que están por debajo de la tubería de 3/4', la red se encuentran operativa con tramos expuestos, recubrimiento insuficiente (evidenciando falta de asistencia técnica en su ejecución) y trazado sin criterio técnico acorde al ordenamiento de las calles (presenta inadecuada separación de redes respecto al límite de propiedad). Las redes se encuentran enterradas 0.50 m promedio. y teniendo en cuenta que están emplazadas en vías vecinales donde hay tránsito pesado (camiones) en ocasiones, es insuficiente y está en constante peligro de roturas, cabe resaltar que no se evidencia válvulas de purga o aire o cámaras rompe presión, por lo cual es necesaria su implementación en el sistema proyectado.

Se concluye que será necesario cambiar toda la línea de aducción y redes de distribución para su correcto funcionamiento hidráulico, ampliando su longitud lo que sea necesario, ya que tiene un dimensionamiento (diámetro de ½") insuficiente, emplazando las tuberías con una cobertura mínima recomendada por la normativa actual (R.N.E.) para proteger las tuberías de posibles roturas y deflexiones excesivas.

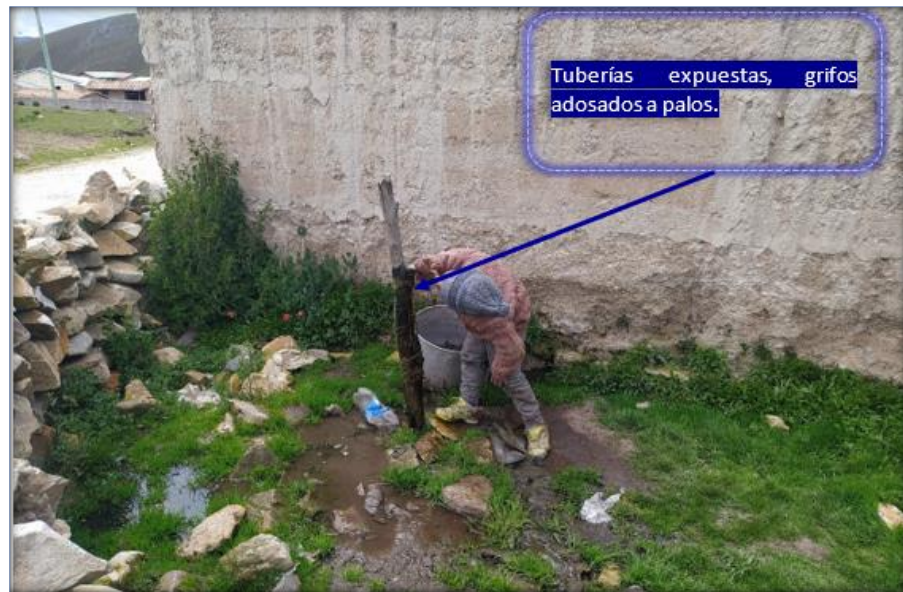
Imagen N° 30: Conexiones DOMICILIARIAS de Llamacancha

En la localidad existen conexiones domiciliarias han sido instaladas desde las redes de distribución, dicha instalación fue realizadas hace 15 años por FONCODES y después fueron ampliadas por los comuneros apoyado por la Municipalidad Distrital de Acraquia, actualmente estas no cuentan con caja de registro, las conexiones domiciliarias existentes se ubican a una profundidad promedio de 0.00 a 0.50 m. debajo del terreno, por lo que están en constante peligro de roturas y fugas.

La mayor parte de fugas del sistema de agua potable se debe a que los grifos de las conexiones se encuentran "malogrados" y permiten la fuga de agua. Existen lavaderos en mal estado de funcionamiento (al estar dentro de las viviendas no se han podido cuantificar todos), pues están expuestas sus tuberías, viéndose grifos adosados a palos o pared, además el agua que se utiliza se vierte a los patios o zonas aledañas.

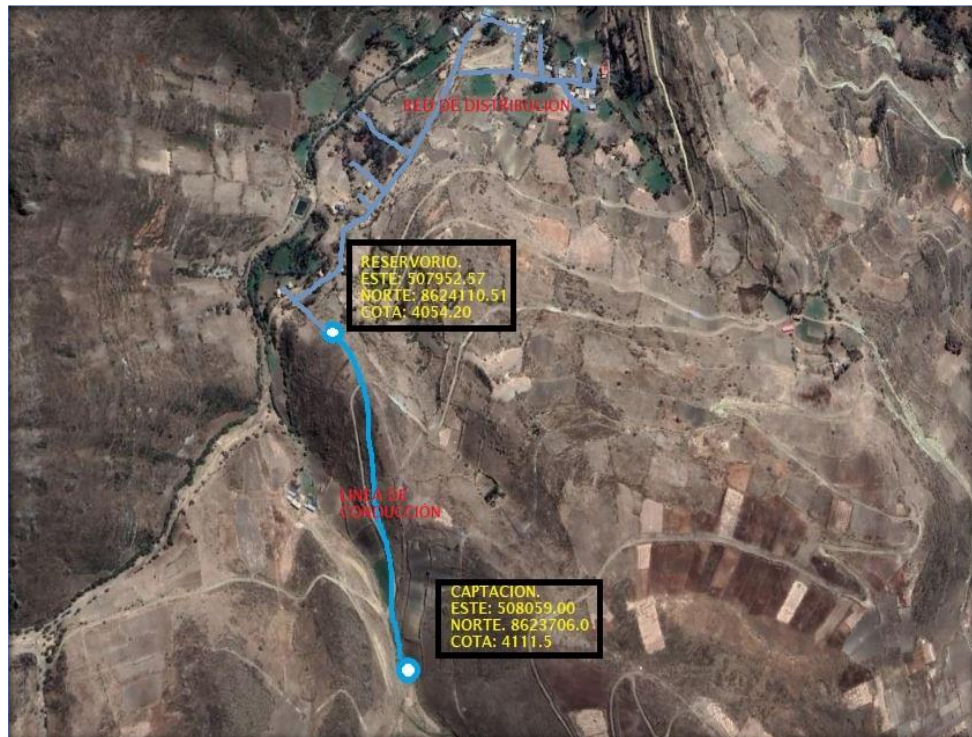
Imagen N° 31 Croquis del sistema de abastecimiento de agua de la localidad de San Juan de Miraflores

El sistema existente de agua de esta localidad actualmente está en funcionamiento, con ciertas deficiencias a consecuencia del mal mantenimiento y deterioro, ya que las estructuras cuentan con una antigüedad de más de 22 años, el sistema de agua de esta localidad cuenta con una captación de tipo ladera, la captación va directamente al reservorio DI. El sistema cuenta con un reservorio el cual está en funcionamiento.

El sistema de agua potable de esta localidad fue construido hace más de 22 años con los fondos de FONCODES (Fondo de Cooperación para el Desarrollo), cuenta con estructura de sistema de cloración estas fueron implementadas por la municipalidad distrital de Acraquia. Que quedaron inconclusa. A la fecha existe una organización encargada de la realización de la operación y mantenimiento que evidencia falta de capacitación y deficiente organización, aun así, han logrado que aún funcione el sistema de manera parcial, sin embargo, poco pueden hacer

ante el deterioro de las estructuras, filtraciones y falta de cantidad y presión de agua en las épocas de estiaje. **esta distribución se aprecia en el siguiente croquis:**

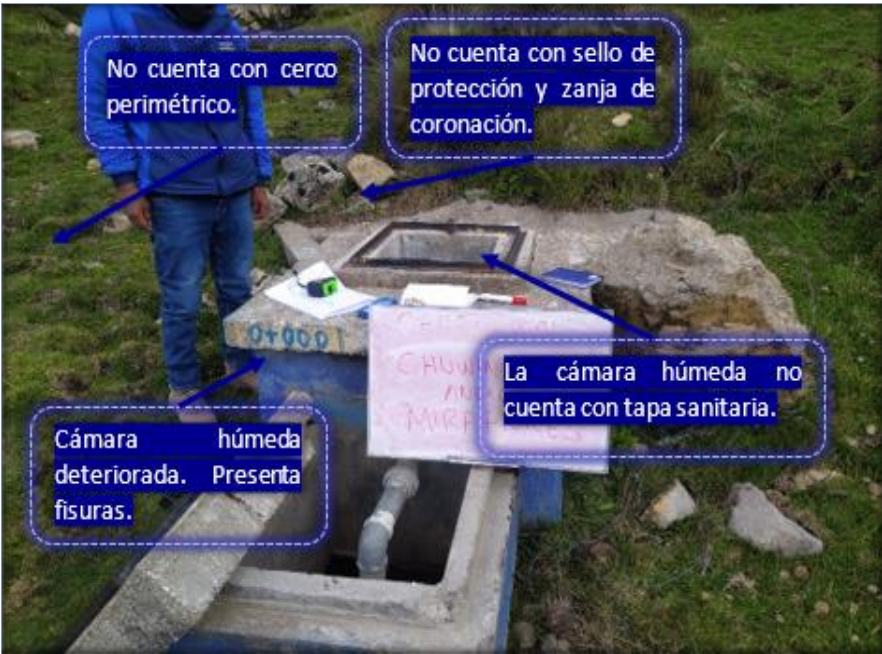
Imagen N° 32 Captación denominada CHUWIN HUAYCCO de la localidad de San Juan de Miraflores

La captación N° 01 se abastece del manantial CHUWIN HUAYCCO la cual se encuentra ubicada a una altitud de 4109.0 m.s.n.m.; dicha captación es de tipo ladera, la estructura de la captación es de concreto armado que fue construida hace tiene más de 22 años por FONCODES (con incierta asistencia técnica), (dato obtenido por las autoridades de la localidad de San Juan de Miraflores). En base a la inspección in situ practicada, se observó que la captación tiene deficiencias estructurales ya que a causa del mal mantenimiento produjeron fisuras internas y externas y también revestimientos deteriorados, presenta cámara de válvulas deterioradas, las lloronas se encuentran obstruidas por lo que el agua no fluye con libertad a la cámara húmeda por ende busca fluir por otras partes de la captación evidenciando filtraciones desde los aleros hacia el terreno, además de que no cuenta con una zanja de coronación ni con un cerco perimétrico de protección. En cuanto al abastecimiento, esta captación tiene una oferta hídrica de 0.36t/seg. (aforado en enero 2023).

EVALUACIÓN DE CAPTACIÓN TIPO LADERA - CAPTACIÓN N° 1					
CHUWIN HUAYCCO – MIRAFLORES					
PARTES ESTRUCTURALES	EXISTE	MATERIAL	ESTADO	DIMENSIONES	OBS.
ZANJA DE CORONACIÓN	NO	-	-	-	-
SELLO DE PROTECCIÓN	NO	-	-	-	-
ALEROS	SI	CONCRETO ARMADO	MALO	1.45m	Estructuralmente se encuentra en estado de deterioro, presencia de fisuras filtraciones sin criterio de diseño.
CÁMARA HÚMEDA	SI	CONCRETO ARMADO	MALO	0.87x 0.87m, h= 0.70 m	Estructuralmente se encuentra en estado de deterioro, presencia de fisuras filtraciones sin criterio de diseño.
CÁMARA VÁLVULA	SI	CONCRETO ARMADO	MALO	0.72 x 0.68 m, h= 0.70 m	Estructuralmente se encuentra en estado de deterioro, presencia de fisuras filtraciones sin criterio de diseño.

ACCESORIOS	EXISTE	MATERIAL	ESTADO	DIMENSIONES	OBS.
REBOSE	NO	-	-	-	-
TUBERÍA DE SALIDA	SI	PVC	MALO	TUBERÍA DE 1 1/2"	No cuenta con los accesorios hidráulicos recomendados.
VÁLVULAS	SI	FºGº	MALO	1 1/2"	Presencia de óxidos, deteriorados que no funciona
TAPA DE CÁMARA HÚMEDA	SI	METÁLICO	MALO	0.37 x 37m	Presenta óxidos, deterioro de pintura
TAPA DE CÁMARA VÁLVULA	SI	METÁLICO	MALO	0.37 x 37m	Presenta óxidos, deterioro de pintura
SEGURIDAD PERIMETRAL	EXISTE	MATERIAL	ESTADO	DIMENSIONES	OBS.
CERCO PERIMÉTRICO	NO	-	-	-	-

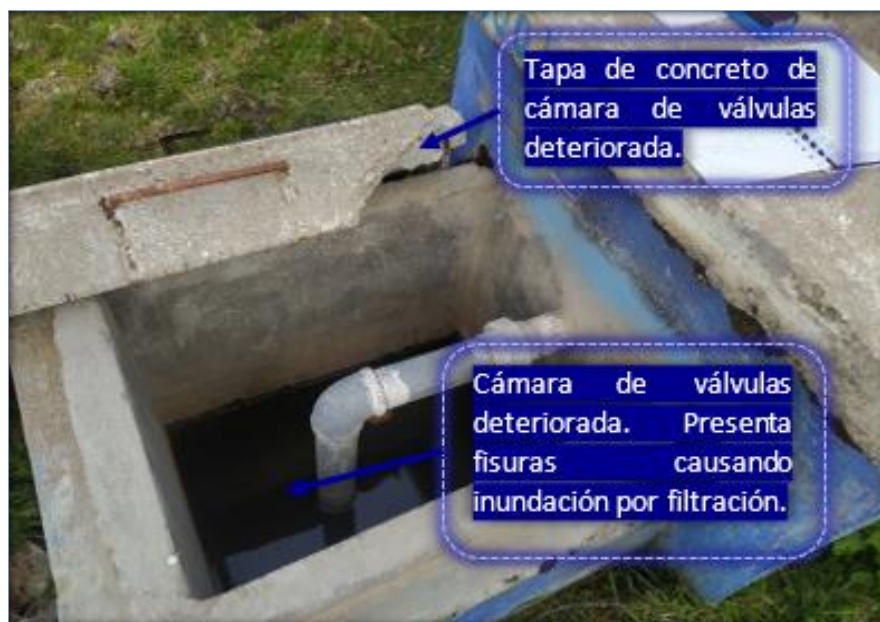
Imagen N° 33 Cámara húmeda de la Captación denominada CHUWIN HUAYCCO de la localidad de San Juan de Miraflores

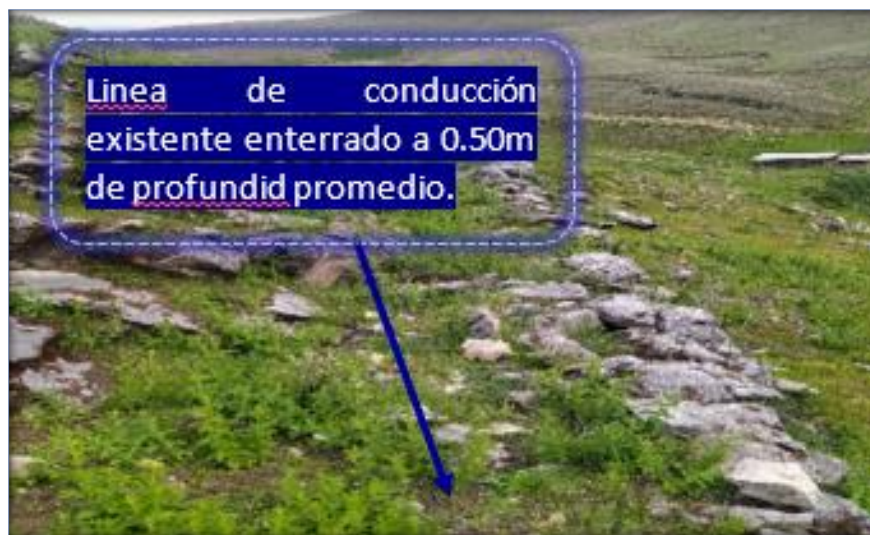
Imagen N° 34 Trayecto de la línea de conducción de la localidad de San Juan de Miraflores

265.2m, los cuales fueron ampliándose por la población durante su tiempo de vida hasta llegar al valor mencionado, estas se encuentran parcialmente operativos con constantes obstrucciones por inadecuada infraestructura de las captaciones, filtraciones y trabajando como conducto libre. La línea se encuentra enterrada 0.50m en promedio y en un estado de deterioro. cabe resaltar que en este tramo se evidencia una cámara de rompe presión.

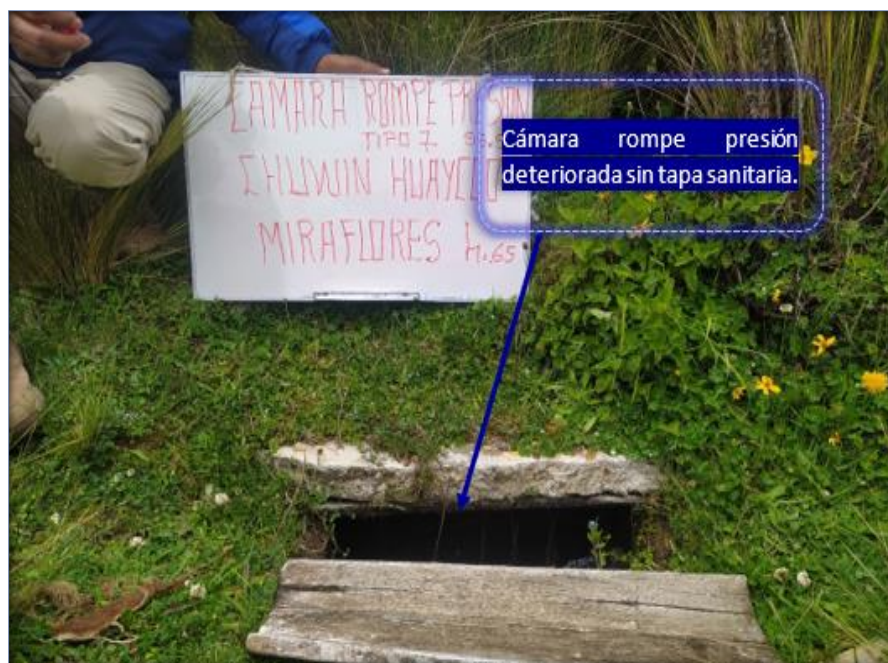
Imagen N° 35: Cámara rompe presión de la localidad de San Juan de Miraflores

rompe presión tiene deficiencias estructurales ya que a causa del mal mantenimiento produjeron fisuras internas y externas y también revestimientos deteriorados, presenta cámara de válvulas deterioradas sin tapa sanitaria.

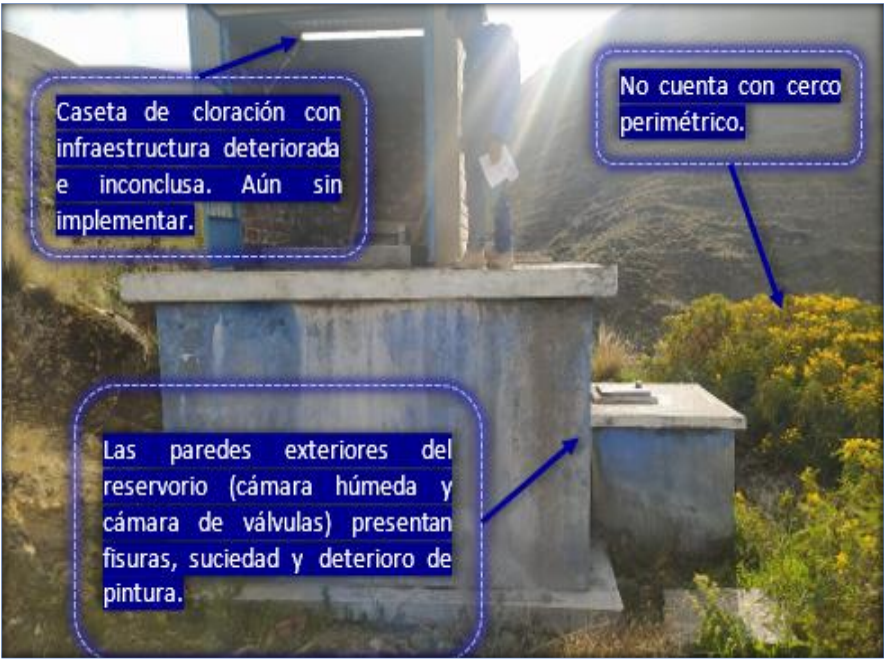
Imagen N° 36 Reservorio N° 01 de la localidad de San Juan de Miraflores

EVALUACIÓN DEL RESERVORIO DI V= 8.5 M3					
LOCALIDAD DE MIRAFLORES					
PARTES ESTRUCTURALES	EXISTE	MATERIAL	ESTADO	DIMENSIONES	OBS.
TANQUE DE ALMACENAMIENTO	SI	CONCRETO	REGULAR	L. internas =2.32 x 2.32 m H útil =1.65 m H total=1.95 m	Se observa que los muros son de espesor e=0.18m, presencia de filtraciones.
CASETA DE VÁLVULAS	SI	CONCRETO	MALO	L. externa =1.26 x1.15 m, h= 0.72m	Se observa que los muros son de espesor e=0.08m, deterioro y fisuras.
SISTEMA DE CLORACIÓN	SI	CONCRETO	REGULAR	L. externa =2.24x1.88 m, h1= 1.91m: h2=2.20	Se observa que los muros son albañilería confinada y el techo en estado de deterioro, el sistema no funciona.
ACCESORIOS	EXISTE	MATERIAL	ESTADO	DIMENSIONES	OBS.
REBOSE	NO	-	-	-	-
TUBERÍA DE ENTRADA	SI	PVC	MALO	TUBERÍA DE 1 1/2"	No Cuenta con los accesorios recomendados para su buen funcionamiento.
TUBERÍA DE SALIDA	SI	PVC	MALO	TUBERÍA DE 1"	No Cuenta con los accesorios recomendados para su buen funcionamiento.

TAPA DEL TANQUE DE ALMACENAMIENTO	SI	METÁLICA	MALO	0.70 X 0.70 m	Se encuentra en estado de deterioro presencia de óxidos, pinturas deterioradas.
TAPA DE CASETA DE VALVULAS	SI	METÁLICA	MALO	0.40 x 0.40 m	Se encuentra en estado de deterioro presencia de óxidos, pinturas deterioradas.
SEGURIDAD PERIMETRAL	EXISTE	MATERIAL	ESTADO	DIMENSIONES	OBS.
CERCO PERIMÉTRICO	NO	-	-	-	-

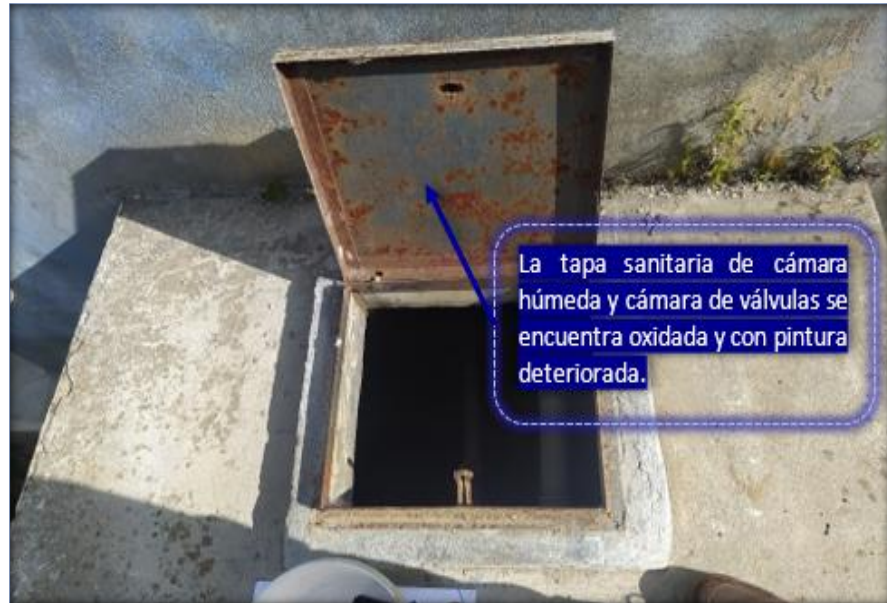
Imagen N° 37 Caja de válvulas con tapa metálica del reservorio N°01 de la localidad de San Juan de Miraflores

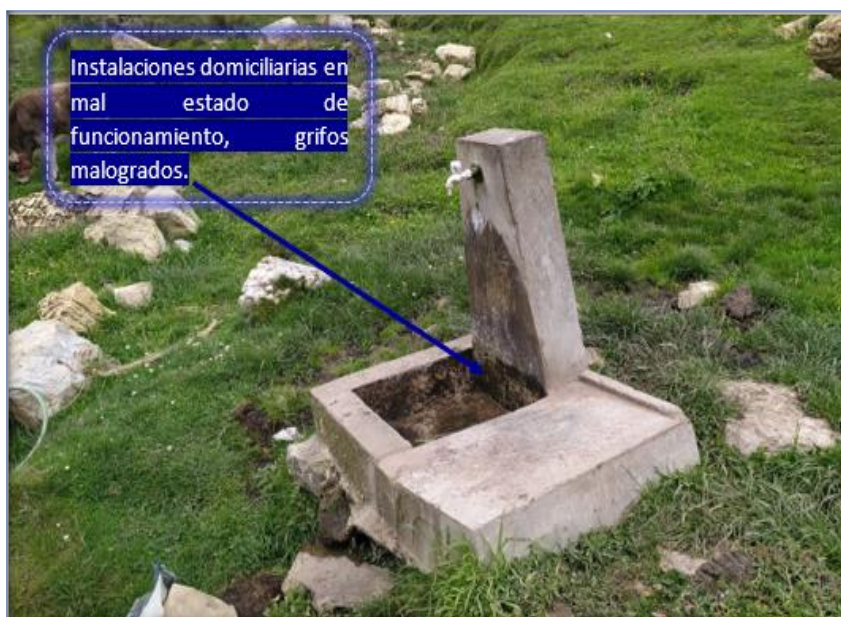
Las conexiones domiciliarias existentes fueron construidas con escaso asesoramiento técnico. Actualmente existen 20 conexiones domiciliarias de ½" en total.

Imagen N° 40 Red de distribución de la localidad de San Juan de Miraflores

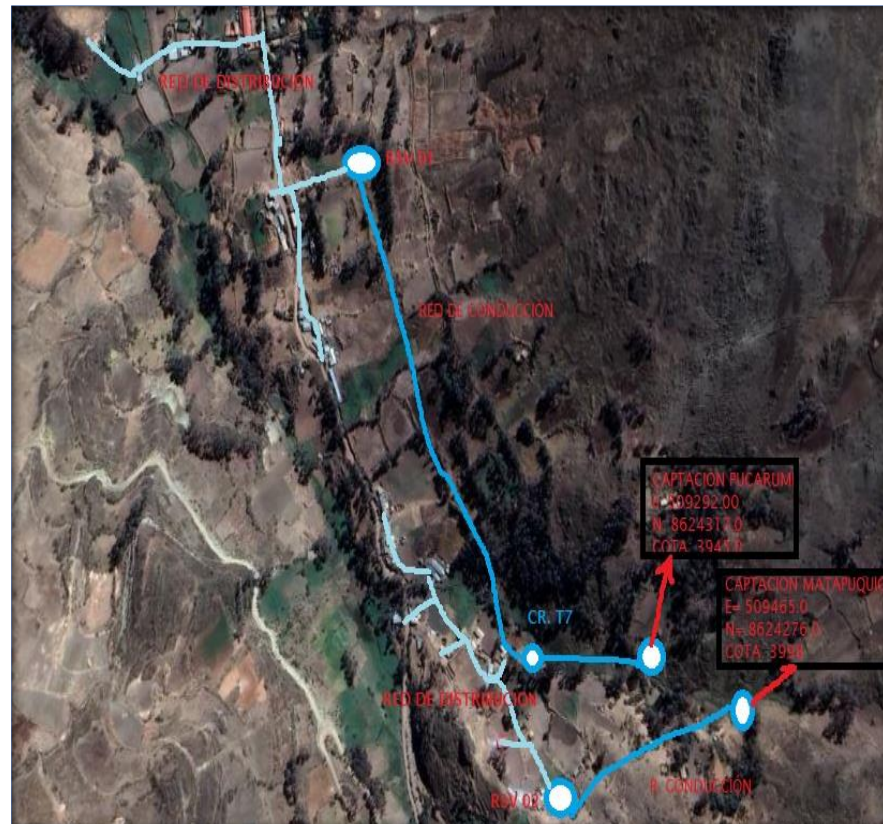
Imagen N° 41 Croquis de sistema de abastecimiento de agua de la localidad de Villa la Libertad

El sistema existente de agua de esta localidad actualmente está en funcionamiento, con ciertas deficiencias a consecuencia del mal mantenimiento y deterioro, ya que las estructuras cuentan con una antigüedad de más de 22 años, el sistema de agua de esta localidad cuenta con dos captaciones de tipo ladera, una captación va directamente al reservorio 01 y la captación 02 al reservorio 02.

El sistema de agua potable de esta localidad fueron construidas hace más de 22 años con los fondos de FONCODES (Fondo de Cooperación para el Desarrollo), los sistemas de desinfección fueron implementadas por la municipalidad distrital de Acraquia. Que quedaron inconclusas. A la fecha existe una organización encargada de la realización de la operación y mantenimiento que evidencia falta de capacitación y deficiente

organización, aun así, han logrado que aún funcione el sistema de manera parcial, sin embargo, poco pueden hacer ante el deterioro de las estructuras.

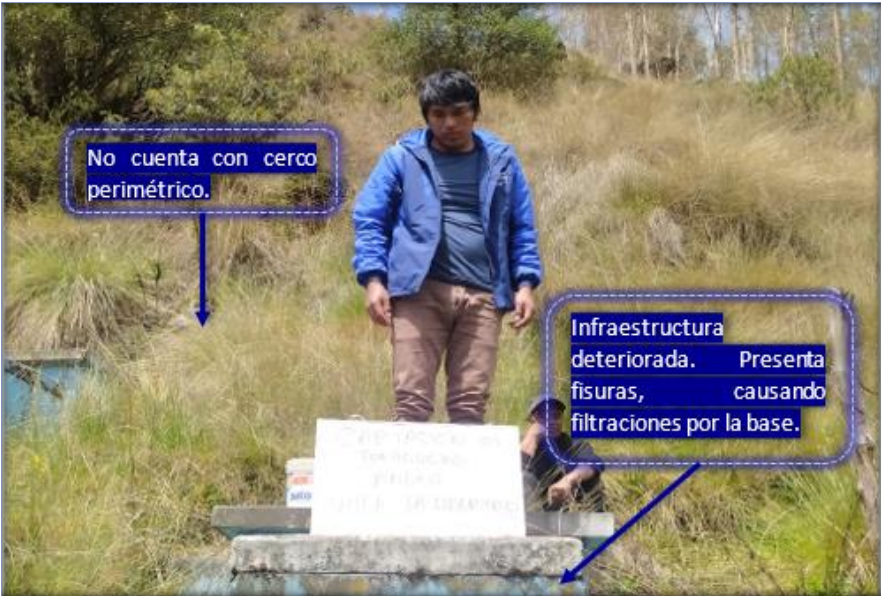
TAPA DE CÁMARA HÚMEDA	SI	METÁLICO	MALO	0.70 x 0.70m	Presenta óxidos, deterioro de pintura -
TAPA DE CÁMARA VÁLVULA	SI	CONCRETO	MALO	0.90 x88m	Presenta deterioro, peso excesivo, sin criterio de diseño.
SEGURIDAD PERIMETRAL	EXISTE	MATERIAL	ESTADO	DIMENSIONES	OBS.
CERCO PERIMÉTRICO	NO	-	-	-	-

Imagen N° 42 Captación N°01 denominada PUCA RUMI de la localidad de Villa la Libertad

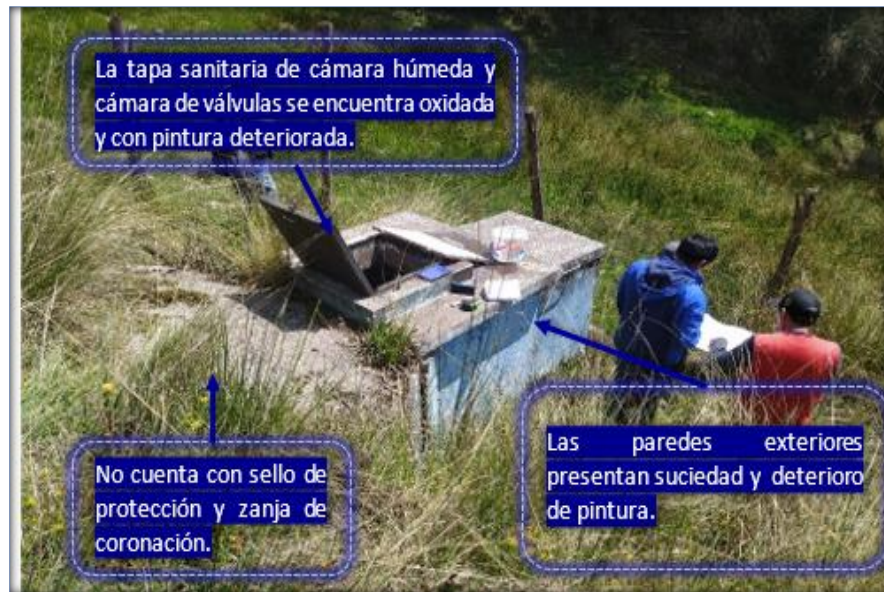
Imagen N° 43 Captación N° 01 denominada PUCARUMI de la localidad de Villa la Libertad

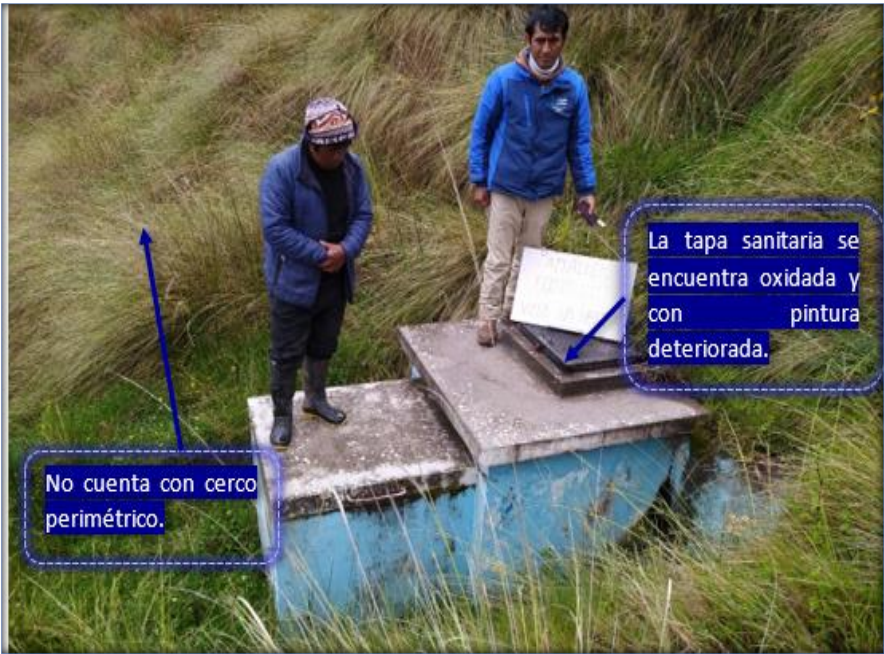
Imagen N° 44 Captación N° 02 denominada PUCARUMI de la localidad de Villa la Libertad
Fuente: Elaboración propia – Equipo Técnico

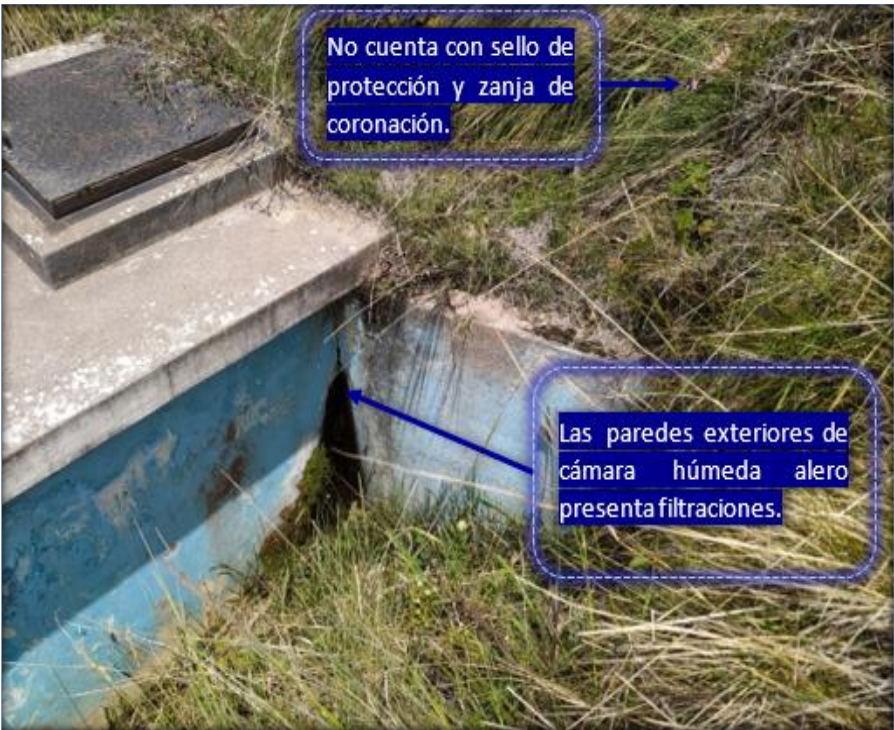
Imagen N° 45 Captación N° 02 denominada PUCARUMI de la localidad de Villa la Libertad
Fuente: Elaboración propia – Equipo Técnico

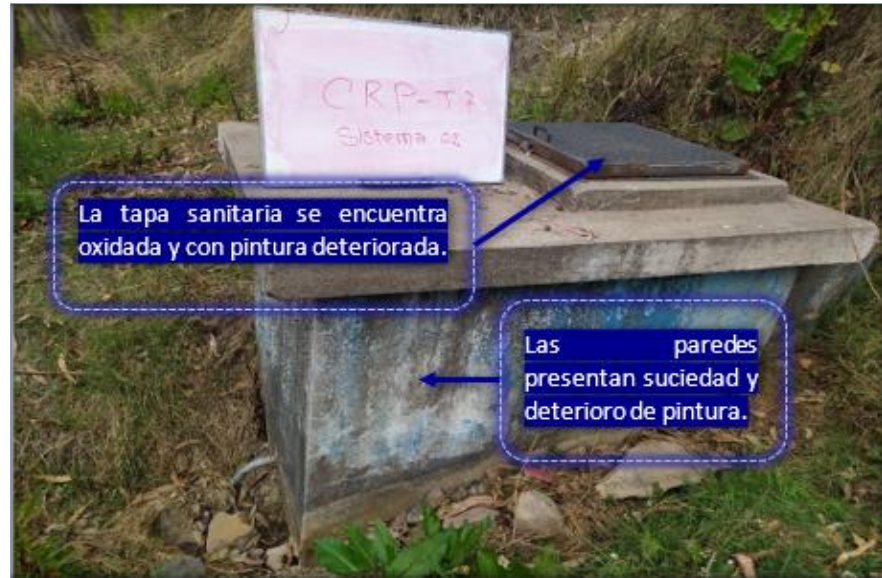
Imagen N° 47 Cámara rompe presión de la localidad de Villa la Libertad

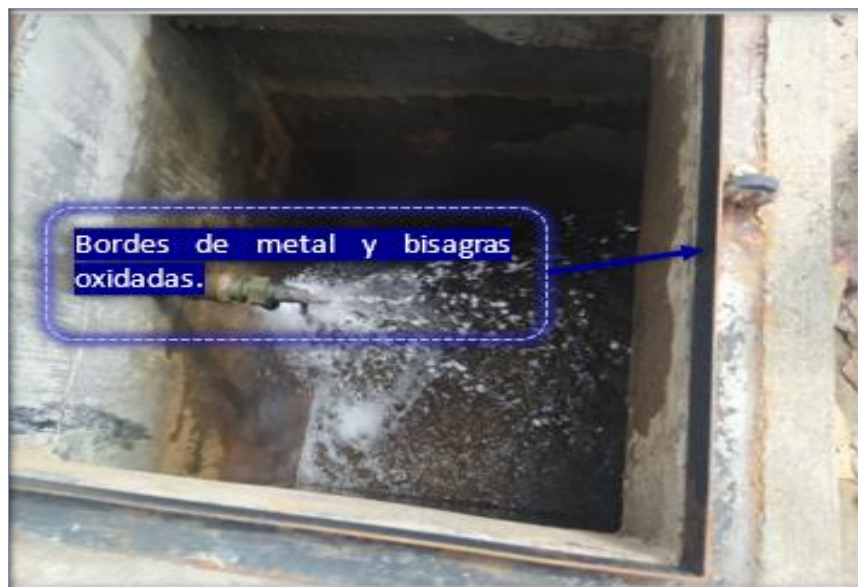
Imagen N° 48 Cámara rompe presión de la localidad de Villa la Libertad
