MUNICIPALIDAD DISTRITAL DE ACRAQUIA

***Proyecto: "MEJORAMIENTO DEL SERVICIO DE AGUA Y
DISPOSICIÓN SANITARIA DE EXCRETAS EN LAS
LOCALIDADES DE CENTRO UNIÓN LLAMACANCHA, SAN
JUAN DE MIRAFLORES, VILLA LA LIBERTAD, SAN
CRISTOBAL Y ANTACOTO DEL DISTRITO DE ACRAQUIA -
PROVINCIA DE TAYACAJA - DEPARTAMENTO DE
HUANCAVELICA"***

SNIP: 2439454

1 - Memoria Descriptiva

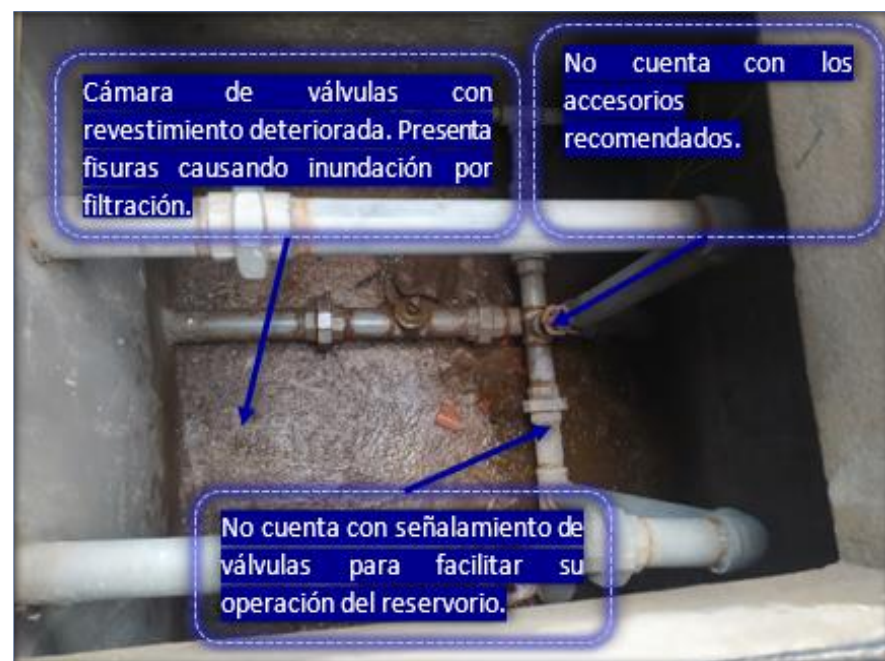
Imagen N° 50 Caja de válvulas del reservorio N° 01 de la localidad de Villa la Libertad

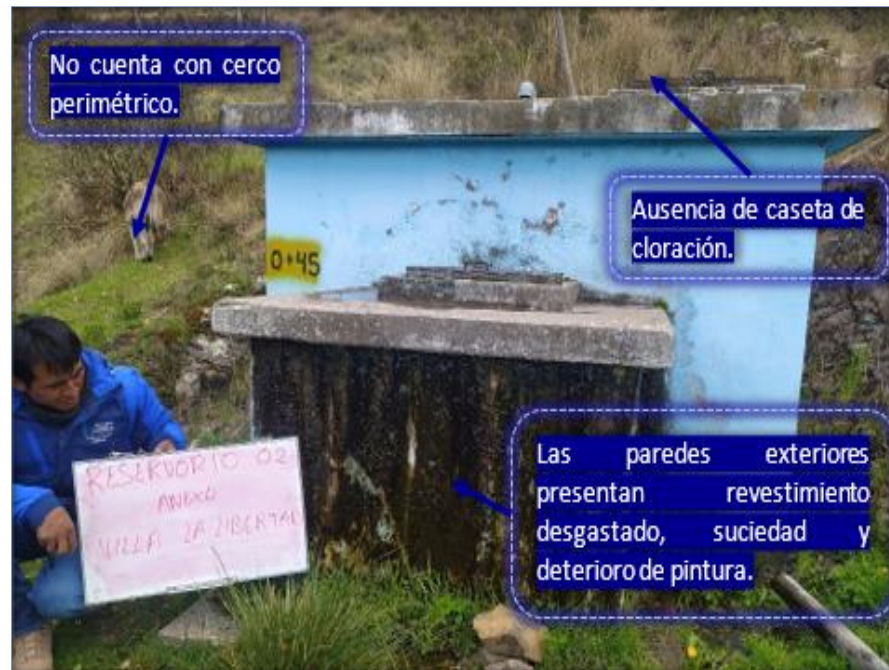
Imagen N° 51 Reservorio N°02 y su caja de válvulas de la localidad de Villa la Libertad

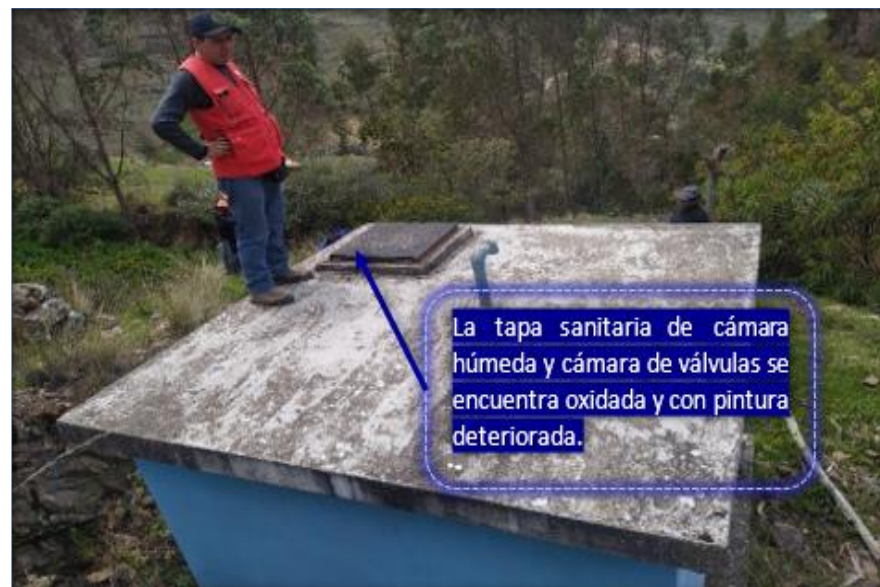
Imagen N° 52 Reservorio N°02 y su caja de válvulas de la localidad de Villa la Libertad

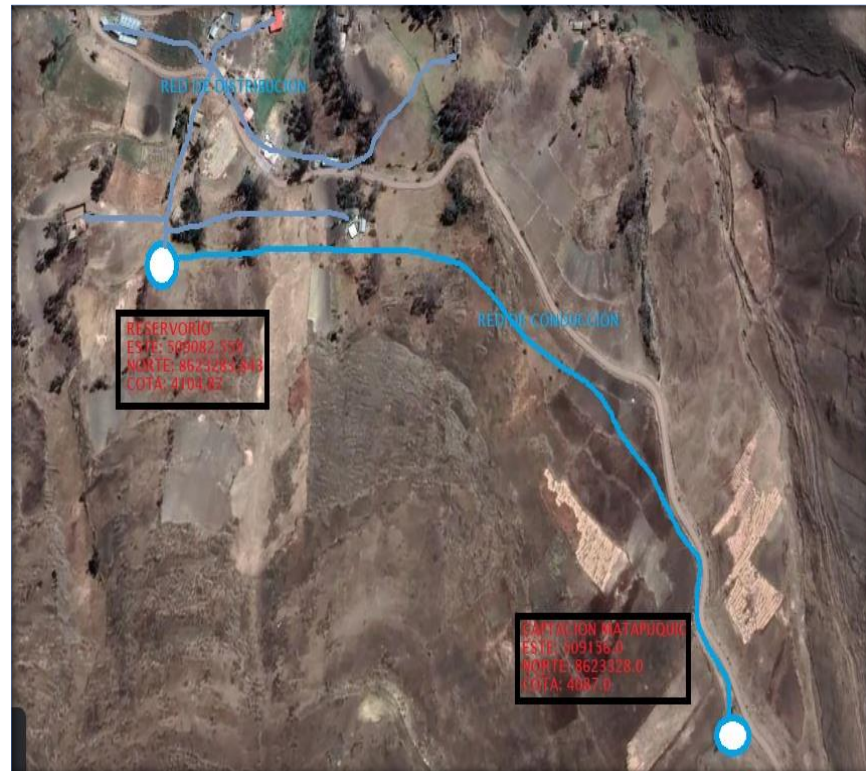
la operación y mantenimiento que evidencia falta de capacitación y deficiente organización, aun así, han logrado que aún funcione el sistema de manera parcial, sin embargo, poco pueden hacer ante el deterioro de las estructuras, **esta distribución se aprecia en el siguiente croquis:**

Imagen N° 53 Croquis del sistema de abastecimiento de agua de la localidad de San Cristóbal

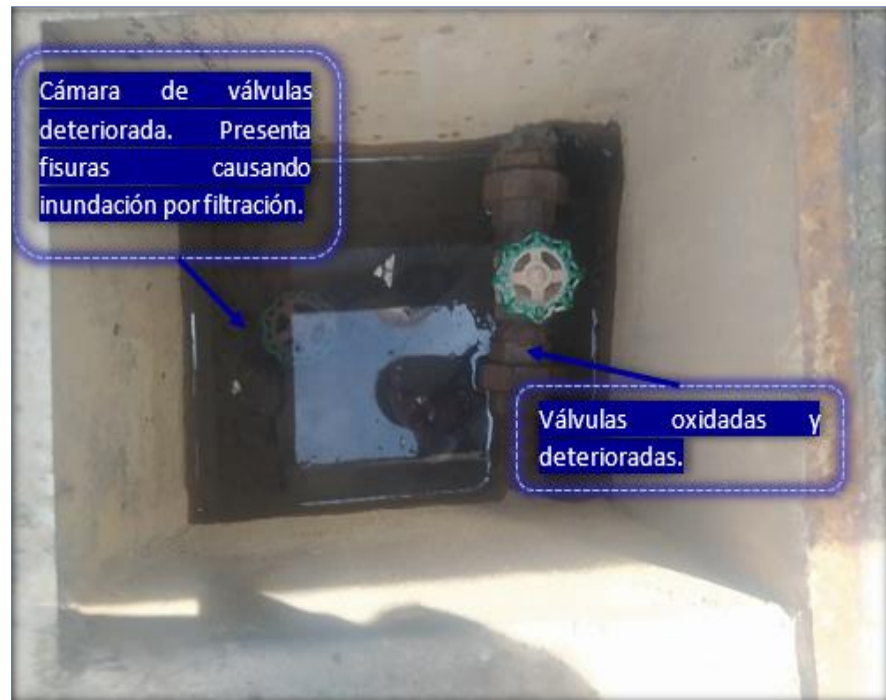
Imagen N° 55 Captación denominada VICUÑA PUQUIO de la localidad de San Cristóbal

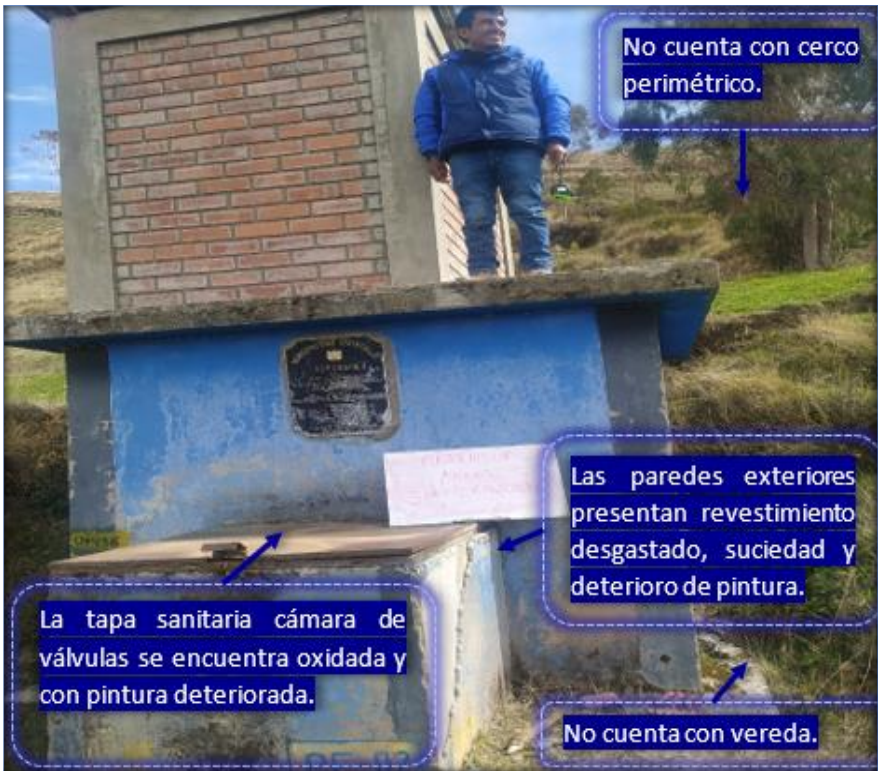
TUBERÍA DE ENTRADA	SI	PVC	MALO	TUBERÍA DE 1 1/2"	No Cuenta con los accesorios recomendados para su buen funcionamiento.
TUBERÍA DE SALIDA	SI	PVC	MALO	TUBERÍA DE 1"	No Cuenta con los accesorios recomendados para su buen funcionamiento.
VÁLVULAS	SI	FºGº	MALO	ACCESORIOS DE 1 ½"	No Cuenta con los accesorios recomendados deteriorados.
TAPA DEL TANQUE DE ALMACENAMIENTO	SI	CONCRETO	MALO	0.65 x 0.65 m	Se encuentra en estado de deterioro.
TAPA DEL CASETA DE VÁLVULA	SI	METÁLICA	MALO	1.0 x 1.0 m	Se encuentra en estado de deterioro presencia de óxidos, pinturas deterioradas.
SEGURIDAD PERIMETRAL	EXISTE	MATERIAL	ESTADO	DIMENSIONES	OBS.
CERCO PERIMÉTRICO	NO	-	-	-	-

Imagen N° 57 Reservorio N° 01 de la localidad de San Cristóbal
Fuente: Elaboración propia – Equipo Técnico

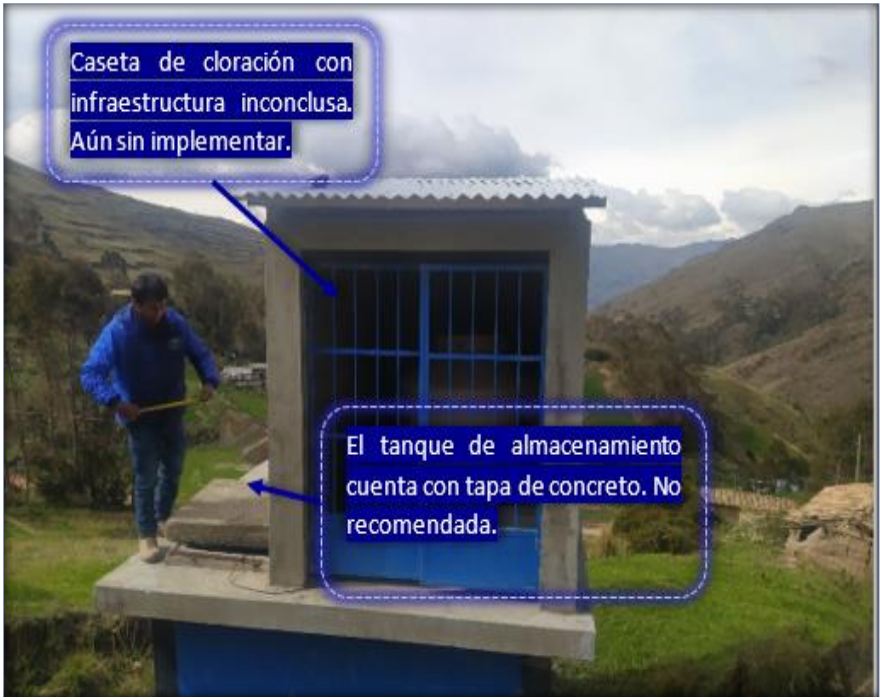
Imagen N° 58 Caseta de cloración del Reservoirio N° 01 de la localidad de San Cristóbal
Fuente: Elaboración propia – Equipo Técnico

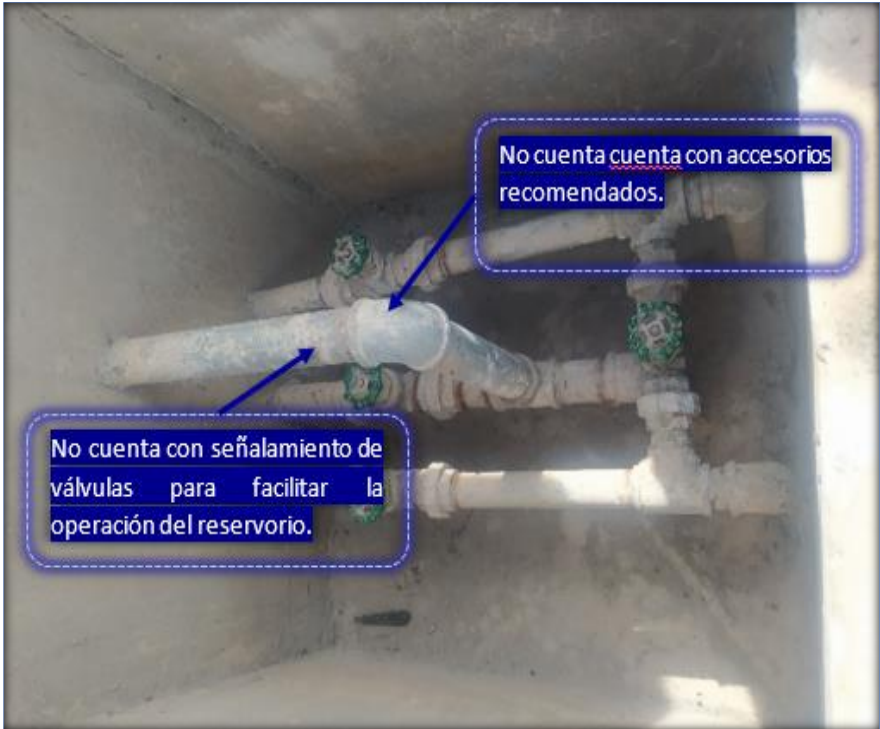
Imagen N° 59 Caja de válvulas del reservorio N° 01 de la localidad de San Cristóbal
Fuente: Elaboración propia – Equipo Técnico

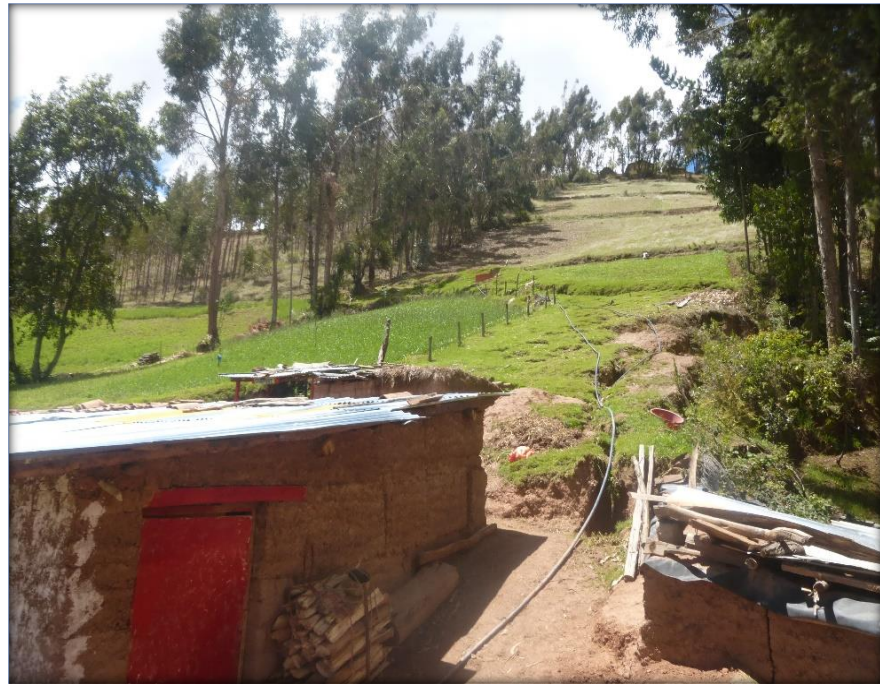
Imagen N° 60 Conexiones domiciliarias de la localidad de San Cristóbal

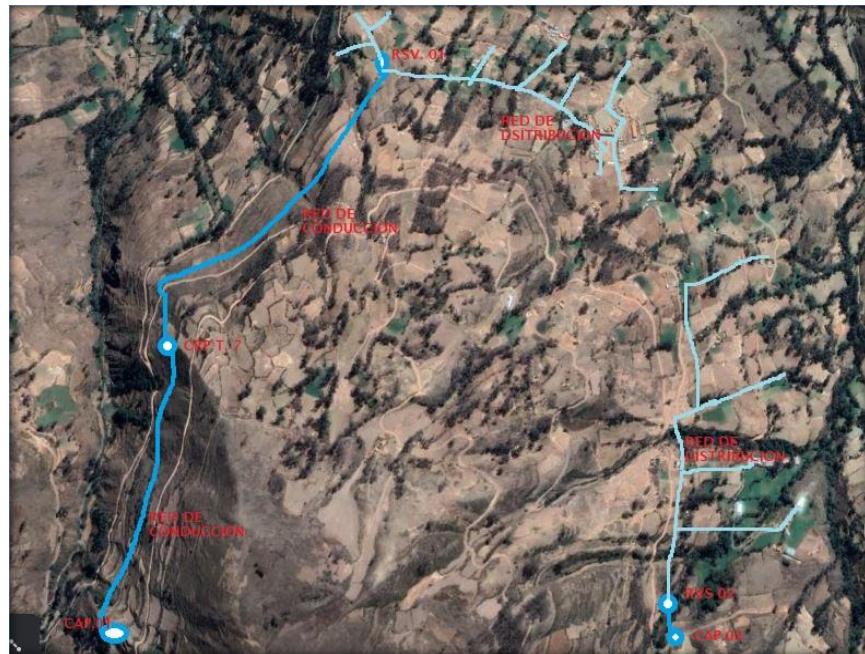
deterioro de las estructuras, filtraciones y falta de cantidad y presión de agua en las épocas de estiaje. esta distribución se aprecia en el siguiente croquis.

Imagen N° 61 Croquis del sistema de abastecimiento de agua de la localidad de Antacoto

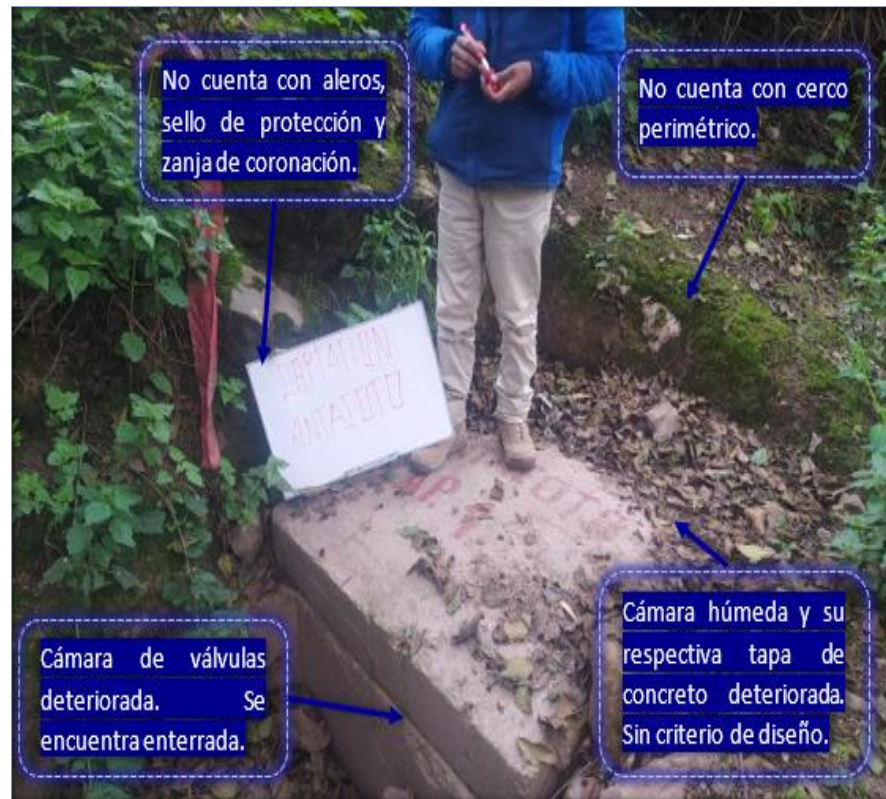
Imagen N° 62 Captación N°01 denominada ANTACOTO 01 de la localidad de Antacoto

EVALUACIÓN DE CAPTACIÓN TIPO LADERA – ANTACOTO 01 - ANTACOTO					
PARTES ESTRUCTURALES	EXISTE	MATERIAL	ESTADO	DIMENSIONES	OBS.
ZANJA DE CORONACIÓN	NO	-	-	-	-
SELLO DE PROTECCIÓN	NO	-	-	-	-
ALEROS	NO	-	-	-	-
CÁMARA HÚMEDA	SI	CONCRETO ARMADO	MALO	1.20 x 1.20 m, h= 1.0 m	Estructuralmente se encuentra en estado de deterioro, sin criterio de diseño.
CÁMARA VÁLVULA	SI	CONCRETO ARMADO	MALO	0.75 x 0.75 m, h= 0.65 m	Estructuralmente se encuentra en estado de deterioro, se encuentra enterrado sin criterio de diseño.
ACCESORIOS	EXISTE	MATERIAL	ESTADO	DIMENSIONES	OBS.
REBOSE	NO	-	-	-	-
TUBERÍA DE SALIDA	SI	PVC	MALO	TUBERÍA DE 2"	No cuenta con los accesorios hidráulicos recomendados.
VÁLVULAS	SI	FºGº	MALO	2"	Presencia de óxidos, deteriorados que no funciona.
TAPA DE CÁMARA HÚMEDA	SI	CONCRETO	MALO	1.20 x 1.20m	Presenta deterioro, sin criterio de diseño.
TAPA DE CÁMARA VÁLVULA	NO	-	-	-	-
SEGURIDAD PERIMETRAL	EXISTE	MATERIAL	ESTADO	DIMENSIONES	OBS.

deficiencias estructurales, no presenta cámara de válvulas o cámara seca, No se puede cuenta con los aleros, no cuenta con zanja de coronación. En cuanto a la protección de la presente captación, esta cuenta con una tapa de concreto para la cámara húmeda la cual está deteriorada, además de que no cuenta con una zanja de coronación ni con un cerco perimétrico de protección. En cuanto al abastecimiento, esta captación tiene una oferta hídrica de 0.314l/seg. (aforado en enero 2023).

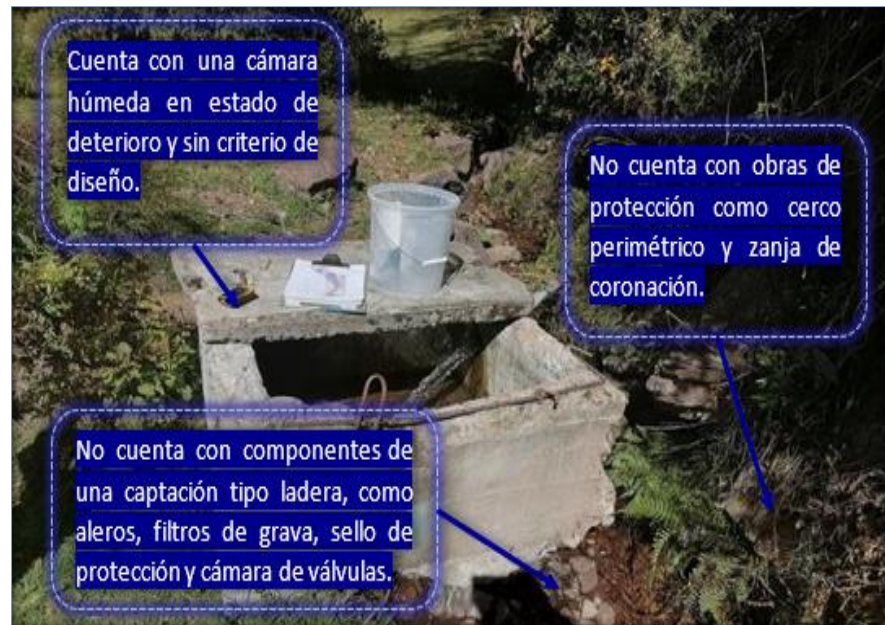
Imagen N° 63 Captación N° 02 denominada ANTACOTO 02 de la localidad de Antacoto

EVALUACIÓN DE CAPTACIÓN TIPO LADERA - CAPTACIÓN ANTACOTO 02					
PARTES ESTRUCTURALES	EXISTE	MATERIAL	ESTADO	DIMENSIONES	OBS.
ZANJA DE CORONACIÓN	NO	-	-	-	-
SELLO DE PROTECCIÓN	NO	-	-	-	-
ALEROS	NO	-	-	-	-
CÁMARA HÚMEDA	SI	CONCRETO ARMADO	MALO	1.10x 1.10 m, h= 0.65 m	Estructuralmente se encuentra en estado de deterioro, presencia de fisuras filtraciones sin criterio de diseño.
CÁMARA VÁLVULA	NO	-	-	-	-
ACCESORIOS	EXISTE	MATERIAL	ESTADO	DIMENSIONES	OBS.
REBOSE	NO	-	-	-	-
TUBERÍA DE SALIDA	SI	PVC	MALO	TUBERÍA DE 1"	No cuenta con los accesorios hidráulicos recomendados.
VÁLVULAS	NO	-	-	-	-
TAPA DE CÁMARA HÚMEDA	SI	CONCRETO	MALO	1.10 x 1.10m	Presenta deterioro, sin criterio de diseño.
TAPA DE CÁMARA VÁLVULA	NO	-	-	-	-
SEGURIDAD PERIMETRAL	EXISTE	MATERIAL	ESTADO	DIMENSIONES	OBS.
CERCO PERIMÉTRICO	NOI	-	-	-	-

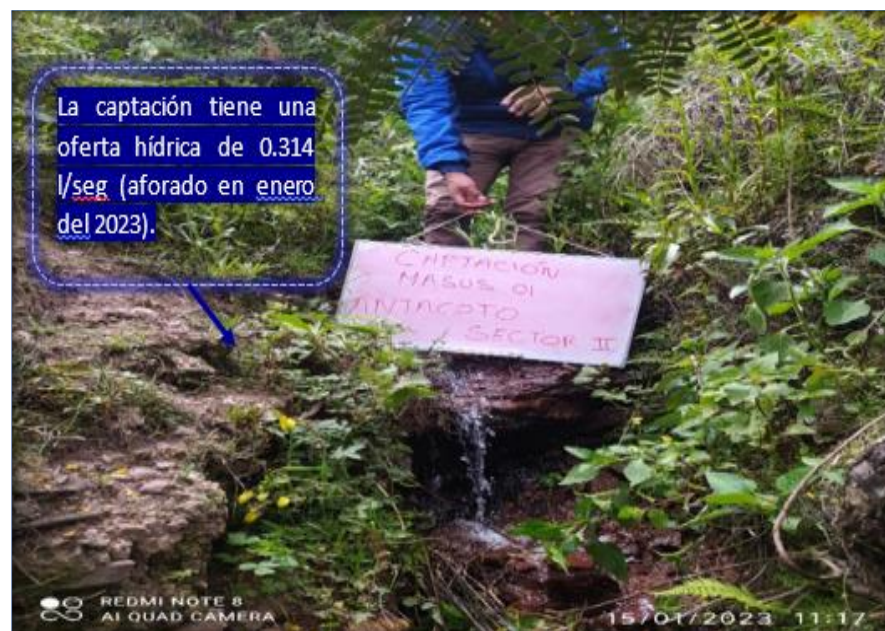
Imagen N° 64 Aforo de la Captación N° 02 denominada ANTACOTO 02 de la localidad de Antacoto

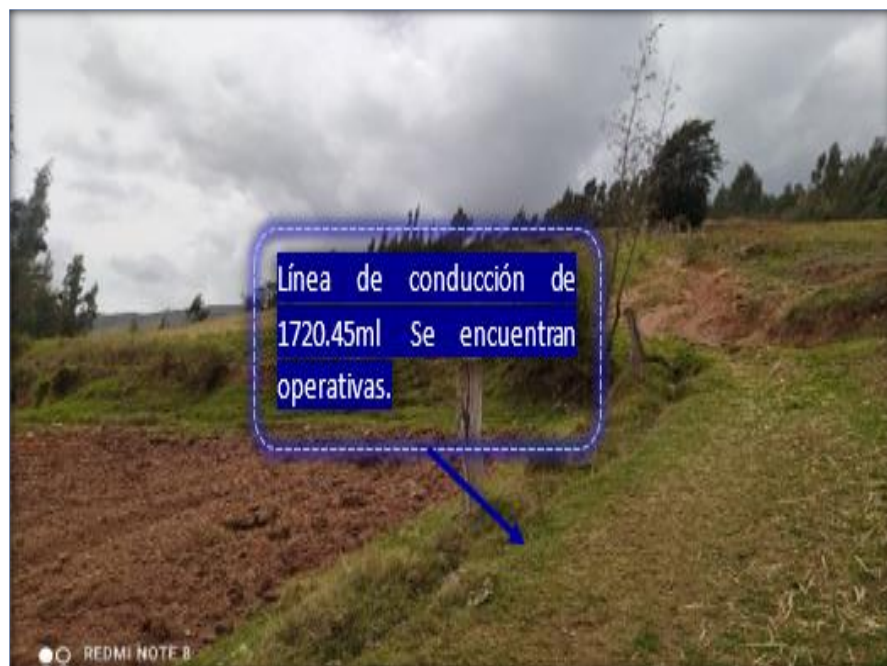
Imagen N° 65 Trayecto de línea de conducción de la localidad de Antacoto

La localidad de Antacoto tiene dos líneas de conducción; una para el sector I el cual inicia desde la captación antacoto I hasta el reservorio 01 con una longitud de 1720.45 ml la cual está compuesto por una cámara de romper presión, en el trayecto de esta línea de conducción se encuentra un tramo expuesta a la intemperie la cual requiere mantenimiento, y la otra para el sector II, inicia desde la captación antacoto 02 hasta el reservorio 02 con una longitud de 10.5 ml. Fue construida hace 22 años por FONCODES, es de PVC DN 2", los cuales fueron ampliándose por la población durante su tiempo de vida hasta llegar al valor mencionado, estas se encuentran operativas La línea se encuentra enterrada 0.50 m aprox. y en buen estado de conservación.

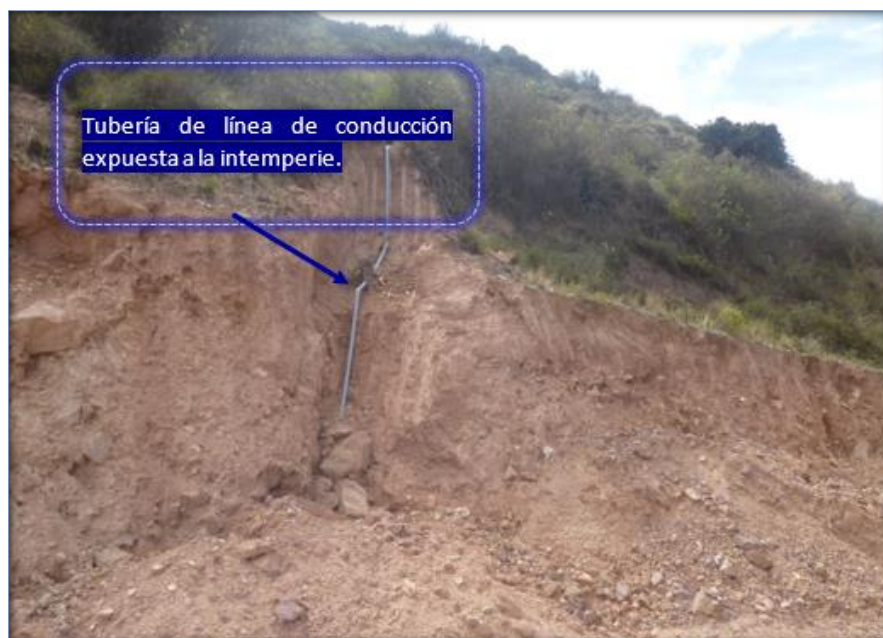
Imagen N° 66 Trayecto de línea de conducción expuesta - localidad de Antacoto

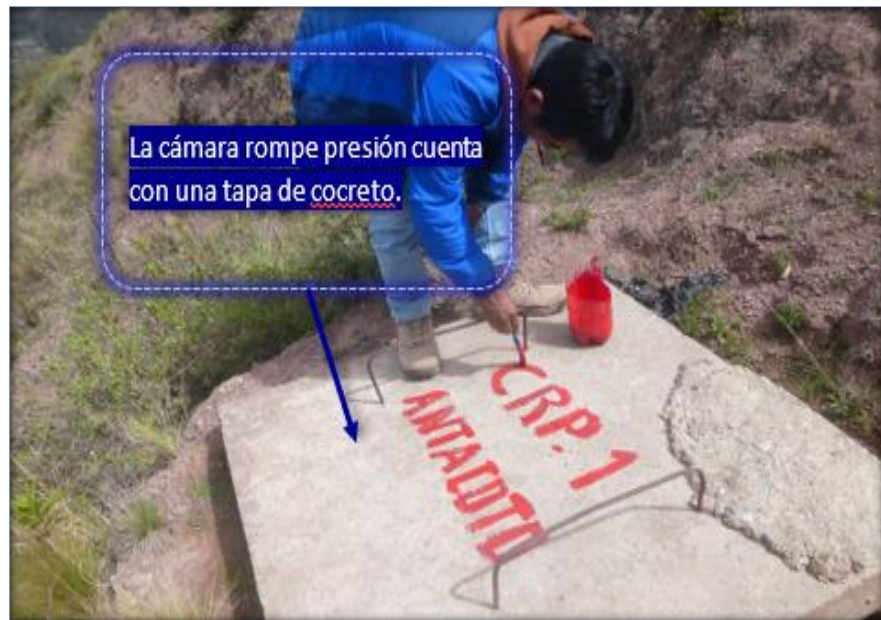
Imagen N° 67 Cámara rompe presión de la localidad de Antacoto

La cámara de reunión de dimensiones de 1.20 x 1.20m en planta y 0.85m de altura útil, con tapa sanitaria de 0.80 x 0.80m, y con un cámara de válvulas cuyas medidas de 0.50 x 0.50m, se encuentra en estado regular de conservación, se encuentra en funcionamiento con los accesorios deteriorados por falta de operación y mantenimiento adecuada.

Se realizará nueva instalación la cámara rompe presión ya que se encuentra en estado de deterioro y fue construido sin criterio de diseño.

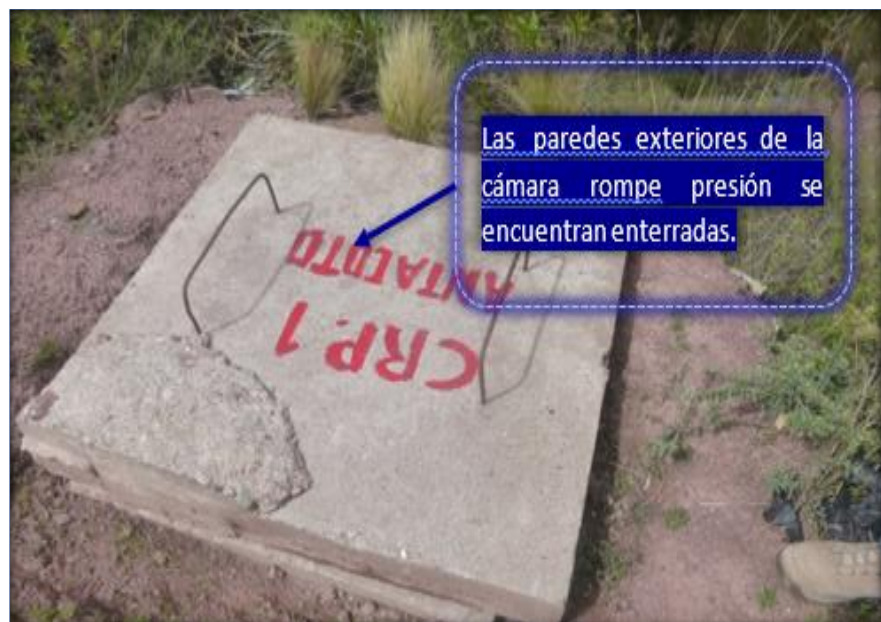
Imagen N° 68 Paredes exteriores de la Cámara rompe presión - localidad de Antacoto

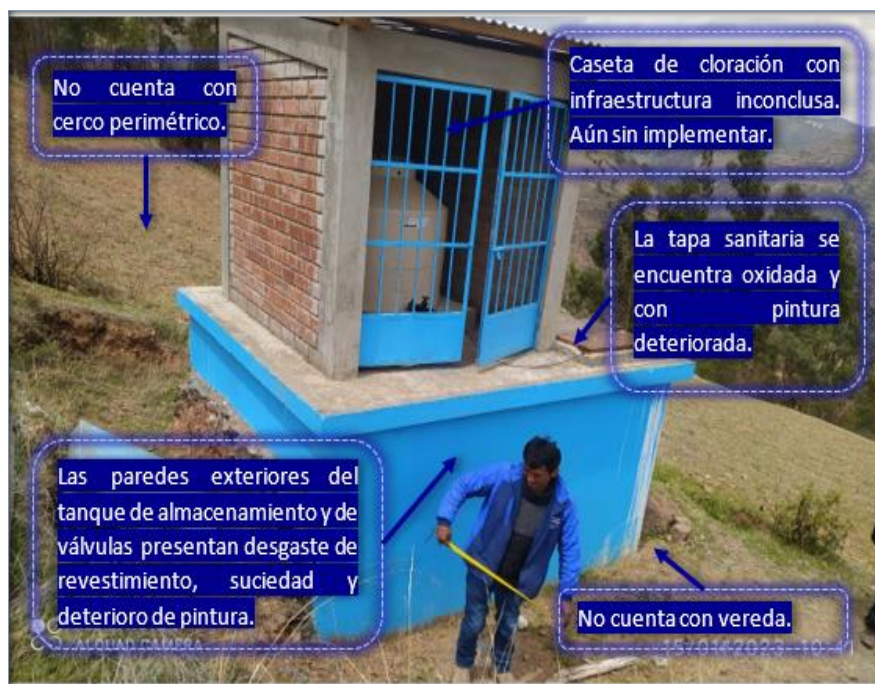
Imagen N° 69 Reservorio N° 01 de la localidad de Antacoto

EVALUACIÓN DEL RESERVORIO 01 V= 9.0 M3					
LOCALIDAD DE ANTACOTO					
PARTES ESTRUCTURALES	EXISTE	MATERIAL	ESTADO	DIMENSIONES	OBS.
TANQUE DE ALMACENAMIENTO	SI	CONCRETO	REGULAR	L. internas =2.50 x 2.50 m H útil =1.65 m	Se observa que los muros son de espesor e=0.18m, revestimientos deteriorados.
CASETA DE VÁLVULAS	SI	CONCRETO	MALO	L. externa =1.02x 1.23m, h= 0.80m	Se observa que los muros son de espesor e=0.08m, revestimientos deteriorados y fisuramiento.

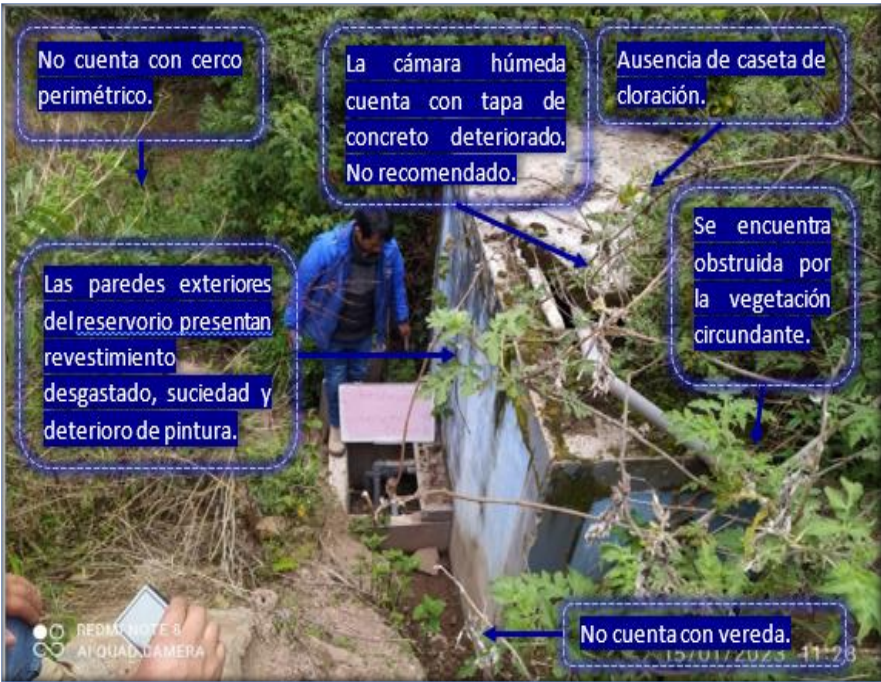
Imagen N° 71 Reservorio N°02 y su respectiva caja de válvulas de la localidad de Antacoto

- ✓ **Descripción del sistema existente**
La estructura de almacenamiento de 11.5 m3 de capacidad tiene dimensiones de 2.27 m de profundidad y de un área de 2.29 x 2.29 m2, una altura útil de 1.97m, un borde libre de 0.30 m, una tapa sanitaria metálica de 0.65 x 65m, cuenta con canastilla para la tubería de salida de PVC DN 2” y una tubería de rebose de PVC DN 2”. Cuenta con una caseta de válvulas deterioradas de una dimensión de 0.65m de profundidad y un área externa de 0.88 x 0.70 m2, tiene una válvula compuerta de PVC DN 2”, también cuenta con válvula compuerta para la tubería de rebose PVC DN 1 1/2”. No cuenta con un cerco de protección ni con sistema de cloración.

EVALUACIÓN DEL RESERVORIO ANTACOTO 2					
V=11.0 m3					
PARTES ESTRUCTURALES	EXISTE	MATERIAL	ESTADO	DIMENSIONES	OBS.
TANQUE DE ALMACENAMIENTO	SI	CONCRETO	REGULAR	L. internas =2.29 x 2.29m H útil =1.97 m H total=2.27 m	Se observa que los muros son de espesor e=0.18m, revestimientos deteriorados.
CASETA DE VÁLVULAS DE RESERVORIO	SI	CONCRETO	MALO	L. externa =0.88 x0.70m, h= 0.65m	Se observa que los muros son de espesor e=0.08m, revestimientos deteriorados
SISTEMA DE CLORACIÓN	NO	-	-	-	-

ACCESORIOS	EXISTE	MATERIAL	ESTADO	DIMENSIONES	OBS.
REBOSE	SI	-	-	-	-
TUBERÍA DE ENTRADA	SI	PVC	MALO	TUBERÍA DE 1 1/2"	No Cuenta con los accesorios recomendados para su buen funcionamiento.
TUBERÍA DE SALIDA	SI	PVC	MALO	TUBERÍA DE 2"	No Cuenta con los accesorios recomendados para su buen funcionamiento.
VÁLVULAS	SI	PVC	MALO	ACCESORIOS DE 1 ½"	No Cuenta con los accesorios recomendados para su buen funcionamiento.
TAPA DE TANQUE DE ALMACENAMIENTO	SI	CONCRETO	MALO	0.80 x 70 m	Se encuentra en estado de deterioro presencia de fisuras.
TAPA DE CÁMARA VÁLVULA	NO				
SEGURIDAD PERIMETRAL	EXISTE	MATERIAL	ESTADO	DIMENSIONES	OBS.
CERCO PERIMÉTRICO	NO	-	-	-	-

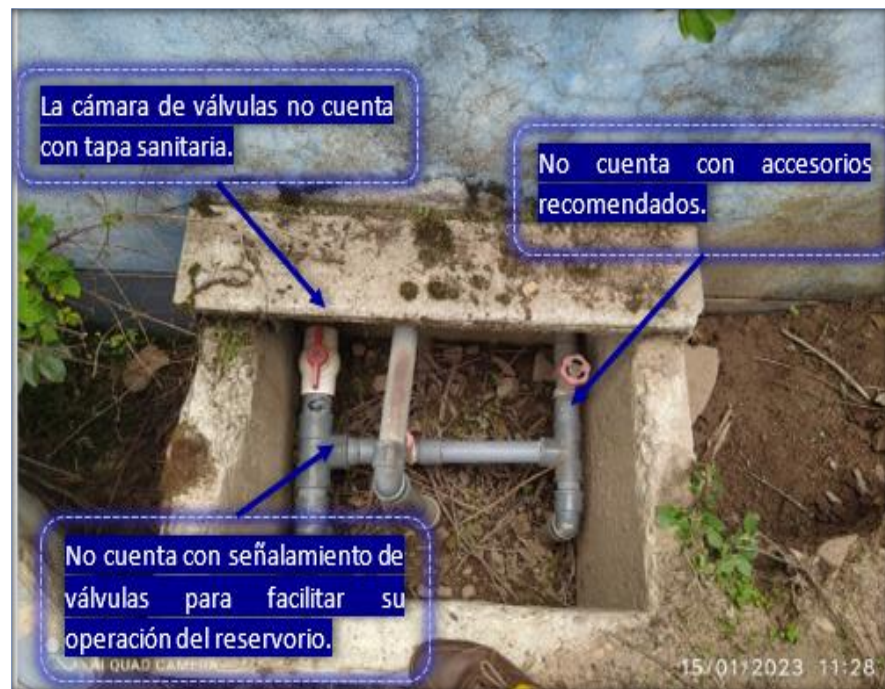
Imagen N° 72 Caja de válvulas del reservorio de la localidad de Antacoto

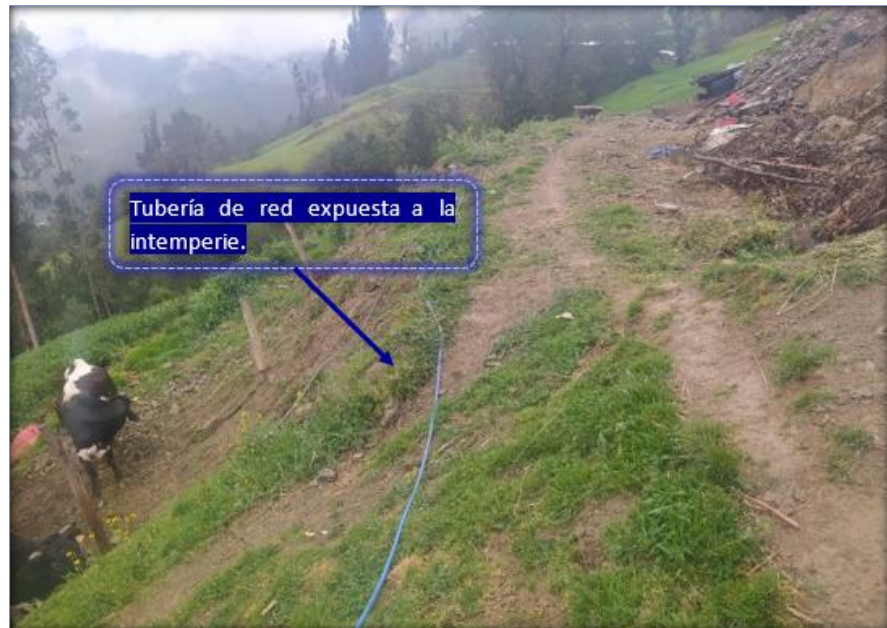
Imagen N° 73 Line de distribución expuesta sin recubrimiento de material no recomendada.

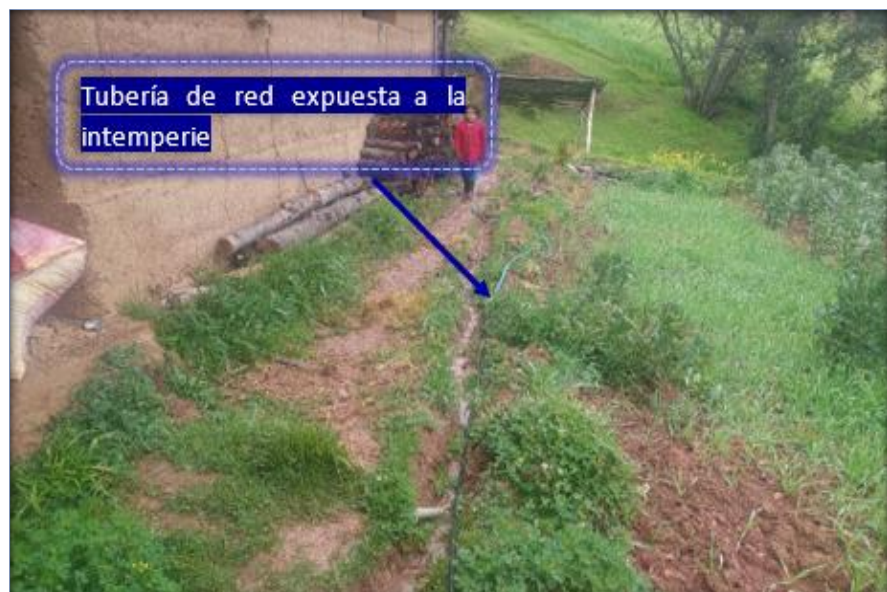
Imagen N° 74 Línea de distribución expuesta sin recubrimiento de material no recomendada

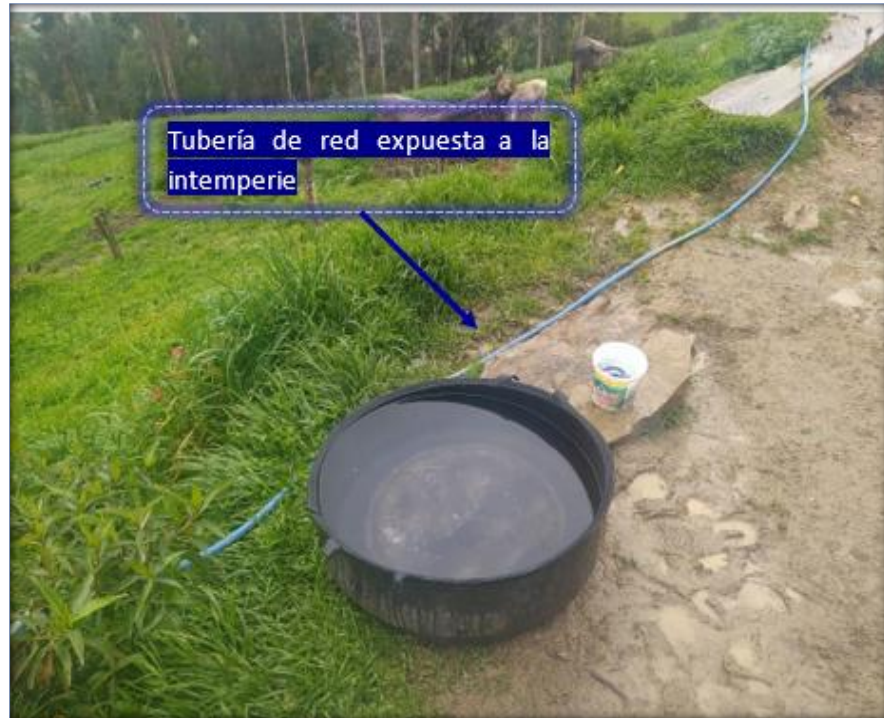
Imagen N° 75 Tramo de Line de distribución expuesta sin recubrimiento de material no recomendada

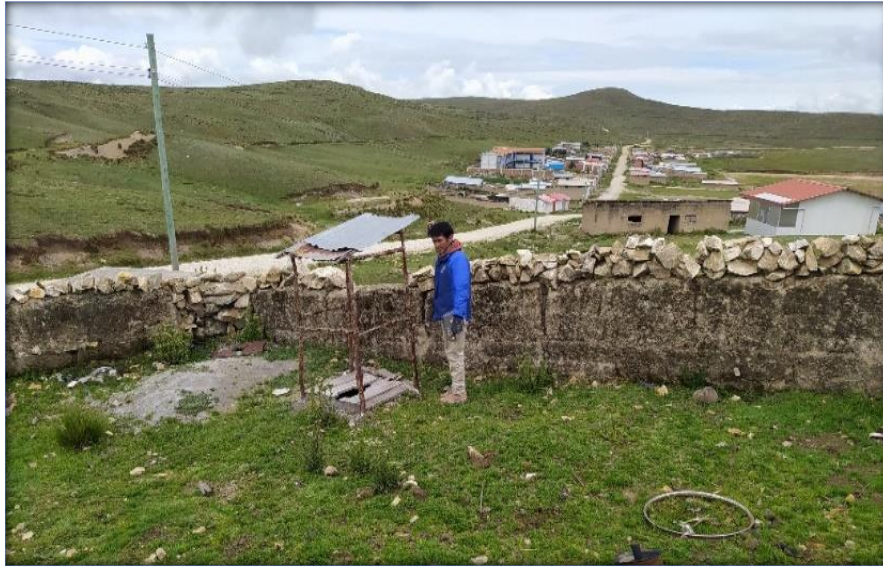
Imagen N° 76 Sistema de excretas colapsadas - Centro Unión Llamacancha

En la visita que se realizó a La localidad Centro Unión Llamacancha se hizo un diagnóstico y una evaluación del sistema de disposición de excretas las cuales se evaluaron todas las viviendas en situ en los cuales se diagnosticaron que la mayoría de las viviendas no cuentan con dicho sistema, se evidenciaron algunas viviendas están utilizando como disposición de excretas un campo abierto y esta contacto con personas y animales domésticos, se evidenciaron en algunas viviendas cuentan con silos, letrinas deterioradas que no cuentan con elementos necesarios para su correcto funcionamiento. En conclusión, no hay un manejo adecuado del sistema de disposición de excretas, esto ocasiona una cierta contaminación al medio ambiente, y a la vez ocasiona un efecto negativo a la salud humana

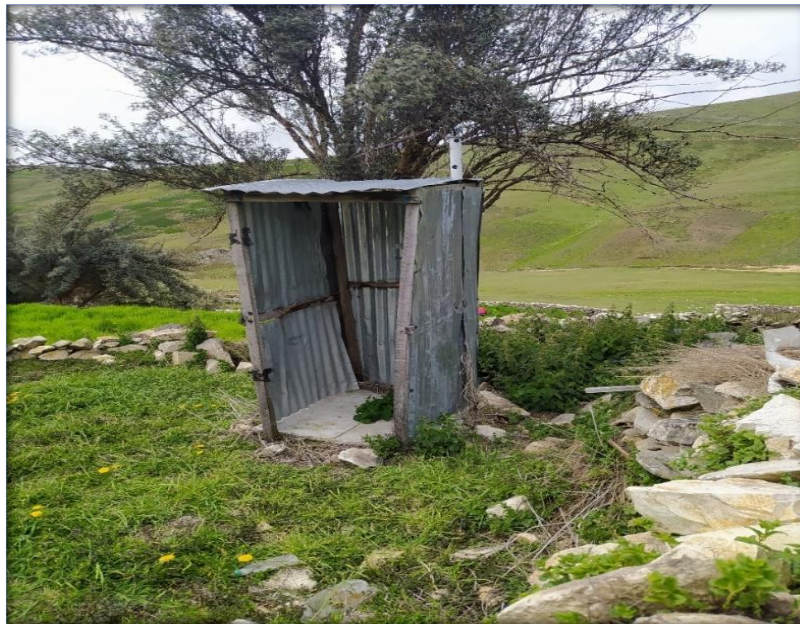
Imagen N° 77 Sistema de excretas sin funcionamiento - Centro Unión Llamacancha

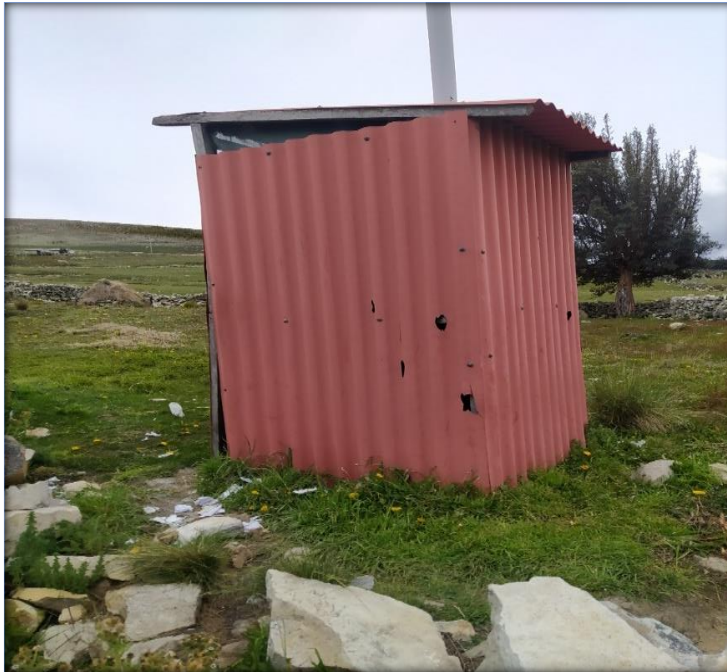
Para el caso del Centro Poblado San Juan de Miraflores, 21 viviendas cuentan con letrinas de hoyo seco ventilado colapsados, estas familias que están en esta condición realizan su disposición de excretas al aire libre, esta es una causa de enfermedades; además las letrinas existentes son rústicas y se encuentran deterioradas, es por ello que la brecha de cobertura es de 100%.

Imagen N° 78 Sistema de excretas sin funcionamiento – San Juan de Miraflores

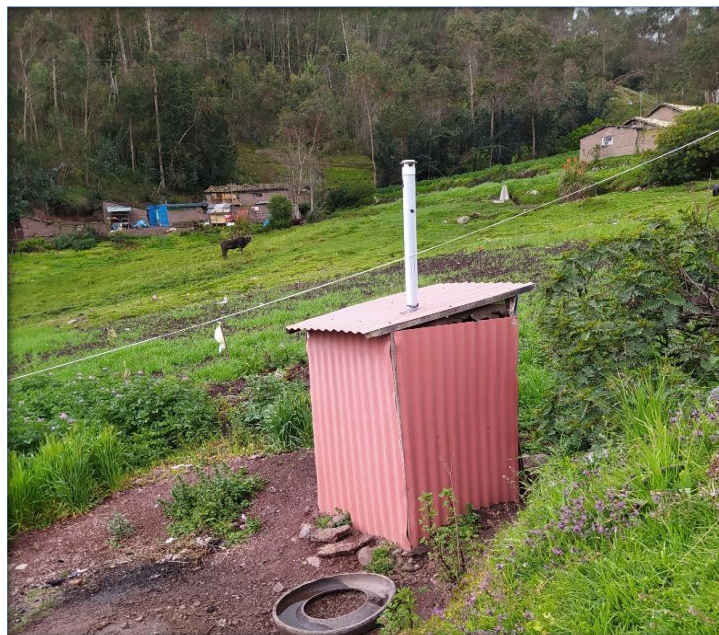
Imagen N° 80 Sistema de excretas sin funcionamiento – Villa la Libertad

En la visita que se realizó a La localidad de Villa la Libertad se hizo un diagnóstico y una evaluación del sistema de disposición de excretas las cuales se evaluaron todas las viviendas en situ en los cuales se diagnosticaron que la mayoría de las viviendas no cuentan con dicho sistema, se evidenciaron algunas viviendas están utilizando como disposición de excretas un campo abierto y esta contacto con personas y animales domésticos, se evidenciaron en algunas viviendas cuentan con silos, letrinas deterioradas que no cuentan con elementos necesarios para su correcto funcionamiento. En conclusión, no hay un manejo adecuado del sistema de disposición de excretas, esto ocasiona una cierta contaminación al medio ambiente, y a la vez ocasiona un efecto negativo a la salud humana.

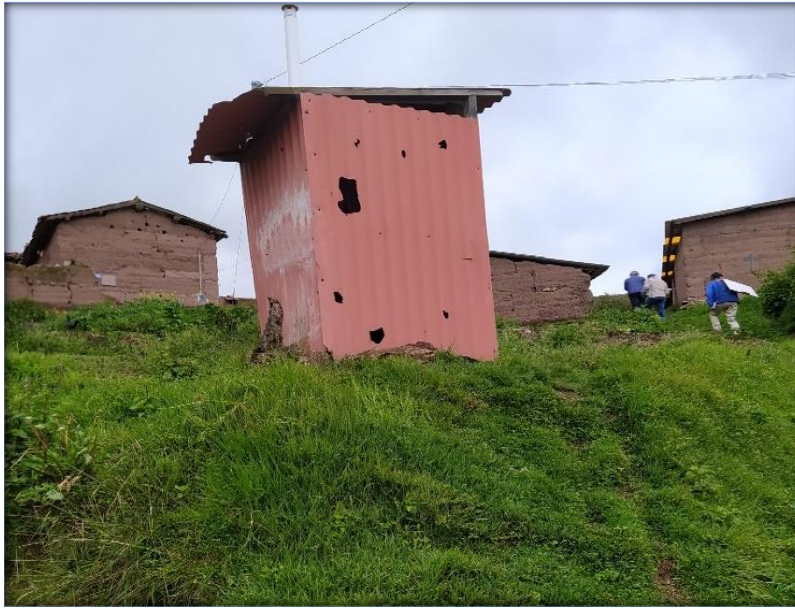
Imagen N° 81 Sistema de excretas colapsado – Villa la Libertad

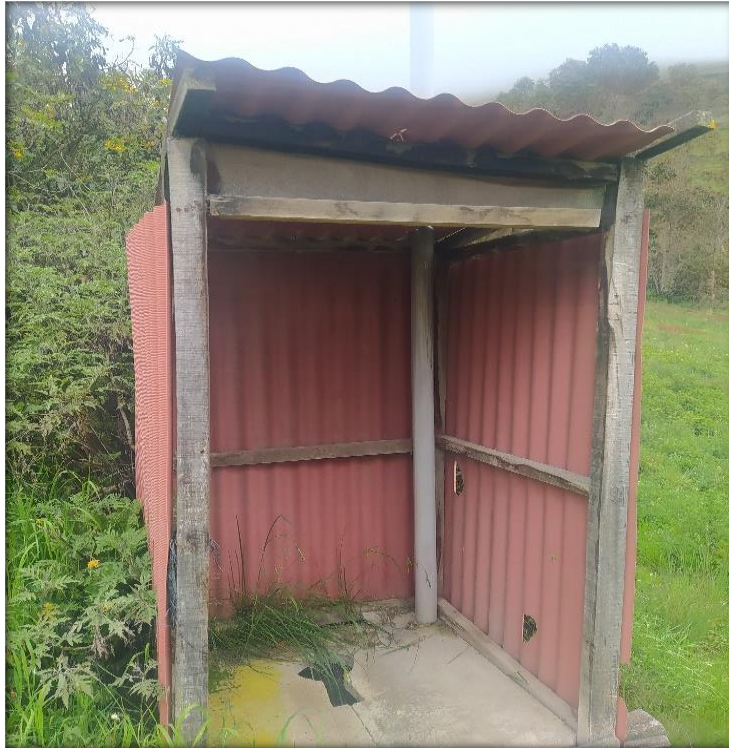
En el contexto del Centro Poblado de San Cristóbal, 12 viviendas cuentan con letrinas de hoyo seco ventilado colapsados, estas familias que están en esta condición realizan su disposición de excretas al aire libre, esta es una causa de enfermedades; además las letrinas existentes son rústicas y se encuentran deterioradas, es por ello que la brecha de cobertura es de 100%.

Imagen N° 82 Sistema de excretas colapsado - San Cristóbal

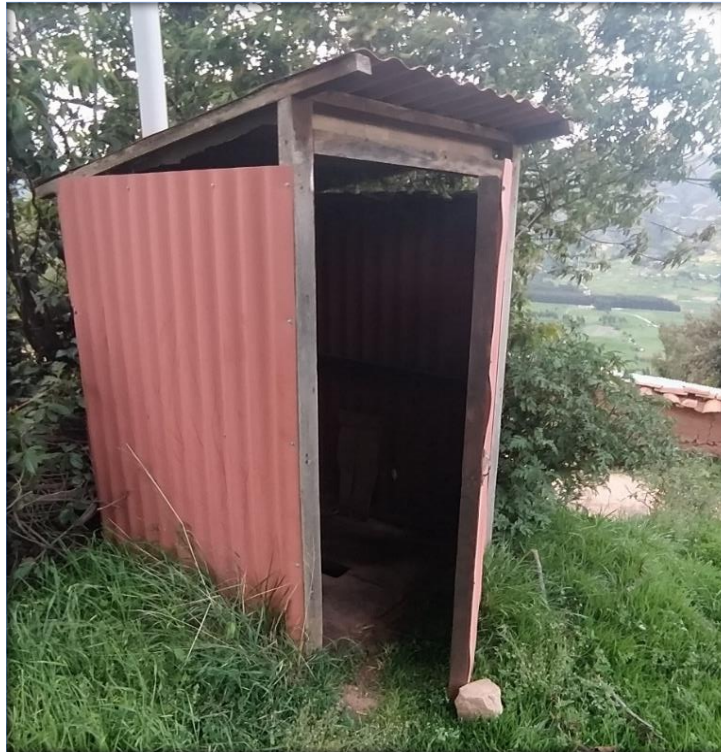
Imagen N° 83 Sistema de excretas colapsado – San Cristóbal
