ESTADO SITUACIONAL – CAMPAMENTOS LOTE 8

PLUSPETROL NORTE EN LIQUIDACIÓN
Octubre 2023

INFORME DEL ESTADO SITUACIONAL DE LOS CAMPAMENTOS DEL LOTE 8

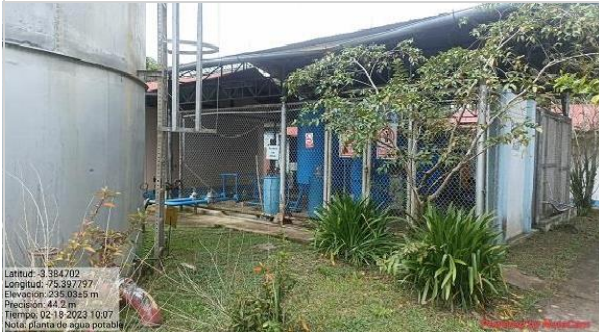
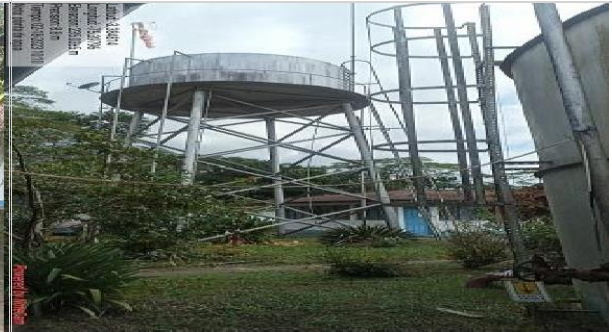
Planta de agua potable

En los campamentos de Percy Rozas, batería 8, batería 5 y batería 3 contamos con una planta de tratamiento de agua para consumo humano, tipo convencional de filtración rápida, en buen estado de funcionamiento, los filtros de la PTAP van a requerir la renovación parcial o total del material filtrante en un plazo máximo de un año al igual que los equipos electromecánicos necesitarán cambio de partes y/o componentes mecánicos y eléctricos por el tiempo de funcionamiento (trabajo de mantenimiento correctivo a cargo de la empresa Confipetrol). También existe una planta de tratamiento de aguas residuales domésticas (PTARD) por lodos activados de la marca Agua Clear, en buen estado de funcionamiento, actualmente se viene realizando mantenimiento preventivo de los equipos electromecánicos (bombas sumergibles, bombas dosificadoras, blowers, etc.), para incrementar el tiempo vida de los equipos, sin embargo en un periodo de 06 meses necesitarán la renovación o mantenimiento correctivo de algunos equipos de la planta, por el tiempo de uso (principalmente los blowers).
