Informe de Evaluación de Riesgos de Propiedad

Central Hidroelectrica San Gaban II

**EMPRESA DE GENERACION
ELECTRICA SAN GABAN
S.A.**

Abril 05, 2024

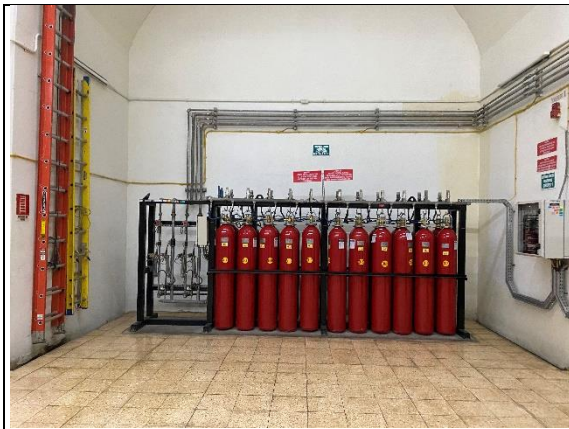
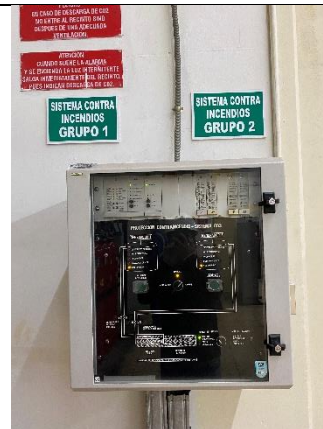
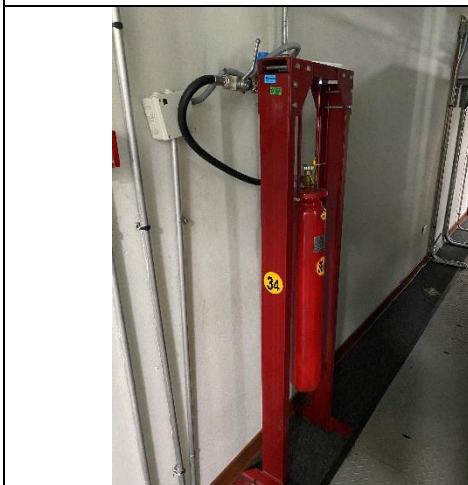
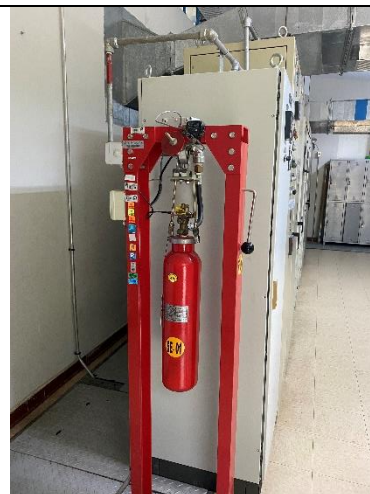
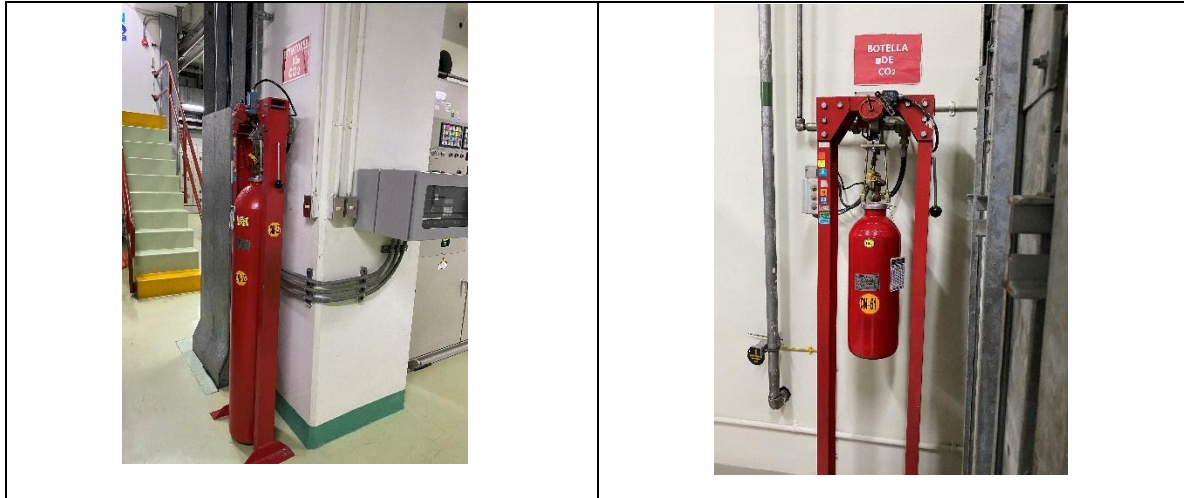
Se cuenta con sistema de extinción automático por CO₂ en las siguientes zonas:

- Cuarto de tableros de obras de cabecera
- Centro de control
- Cuarto de tableros de transformadores de 13.8kV.
- Cuarto de tableros de los generadores (380V a 220V)
- Generadores

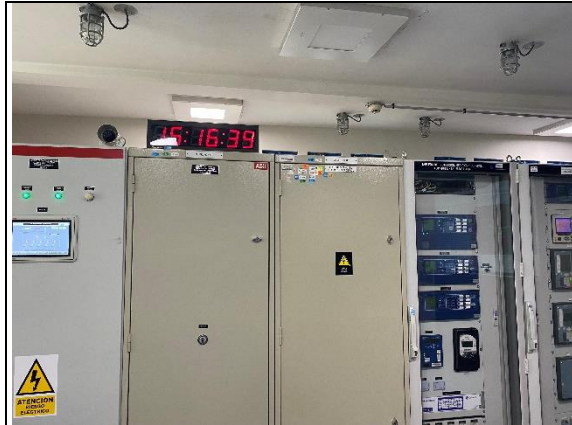
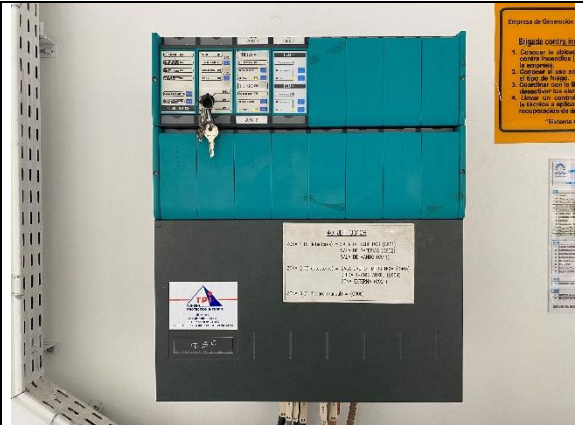
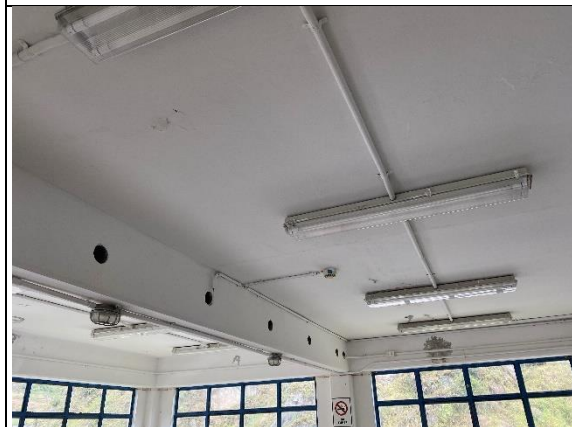
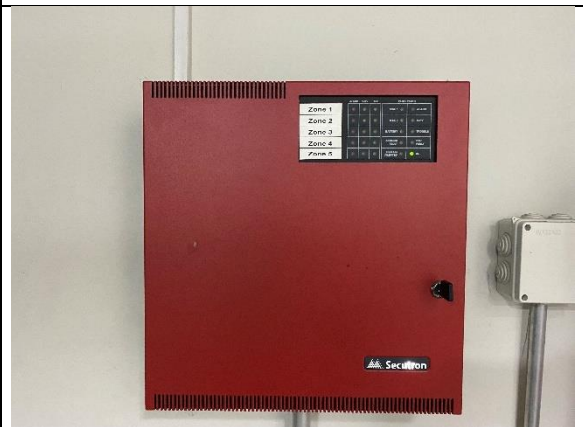
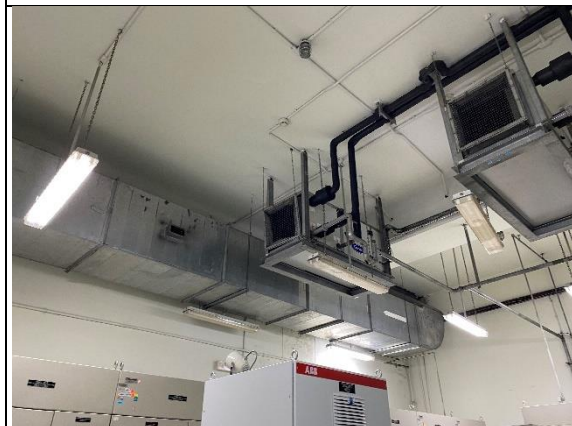
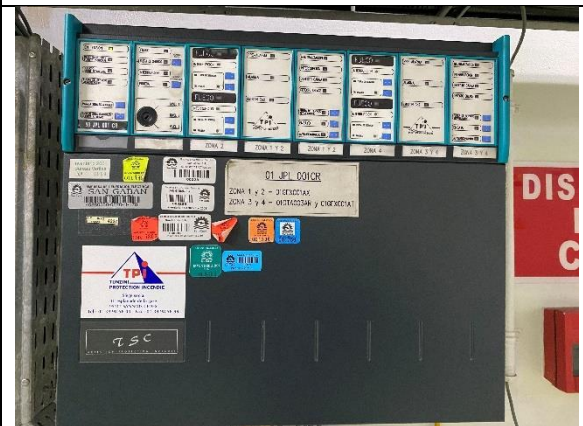
Se cuenta con un sistema de detección y alarma contra incendios centralizado a un panel de alarma contra incendios por cada ubicación. Los diferentes sistemas y el área a proteger se mencionan a continuación:

- Sistema de detección a base de detectores puntuales de humos en cuarto de control de bocatomas y embalse
- Sistema de detección a base de detectores puntuales de humos en almacén general
- Sistema de detección a base de detectores puntuales de humos en el centro de control
- Sistema de detección a base de detectores puntuales de humos en CCMs de generadores
- Sistema de detección a base de detectores puntuales de humos en cuarto de tableros de los generadores (380V a 220V)
- Sistema de detección a base de detectores puntuales de humos en cuarto de tableros de transformadores de 13.8kV.

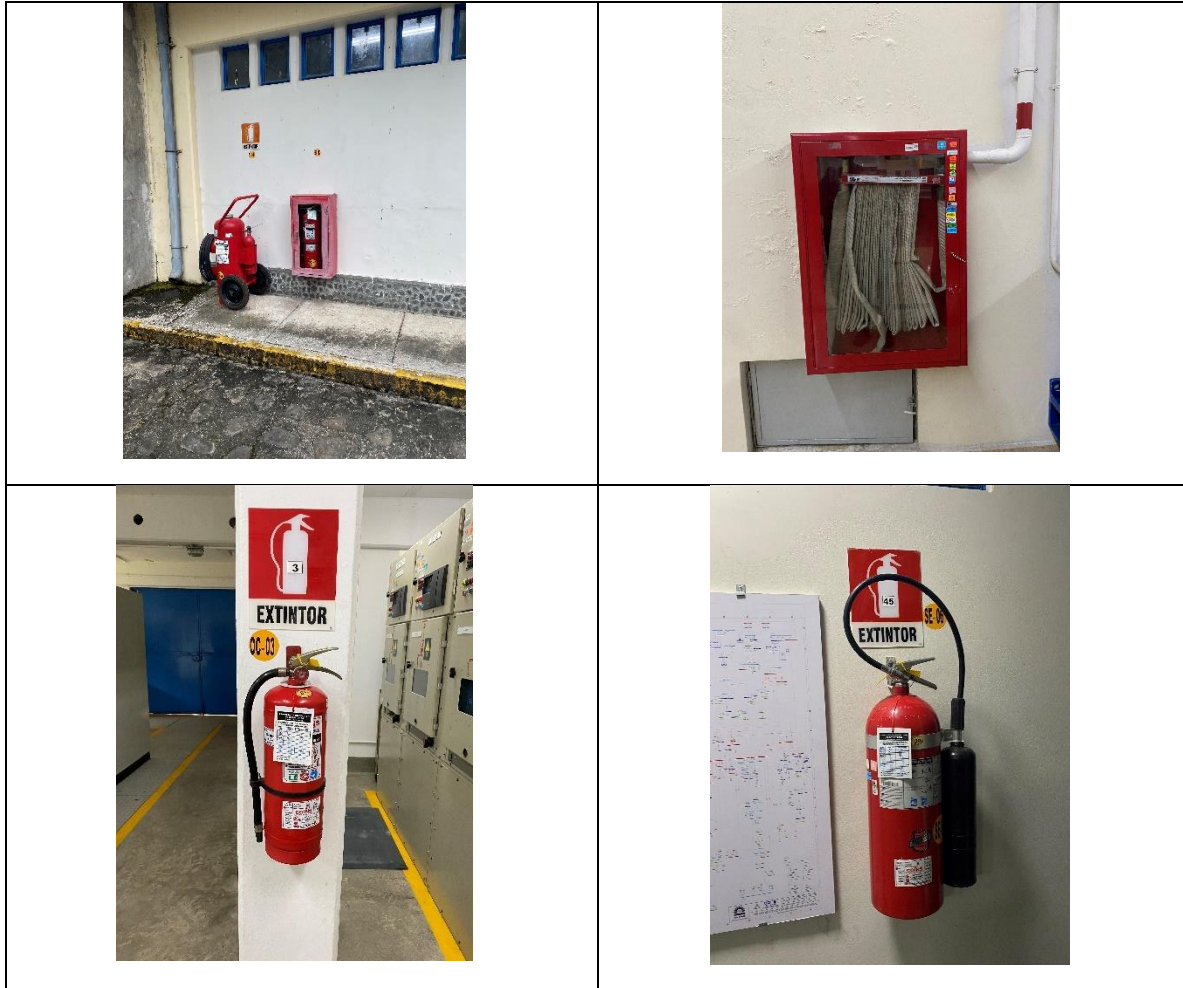
Se cuenta con gabinetes clase I con mangueras de Nylon de 1 ½" de diámetro.

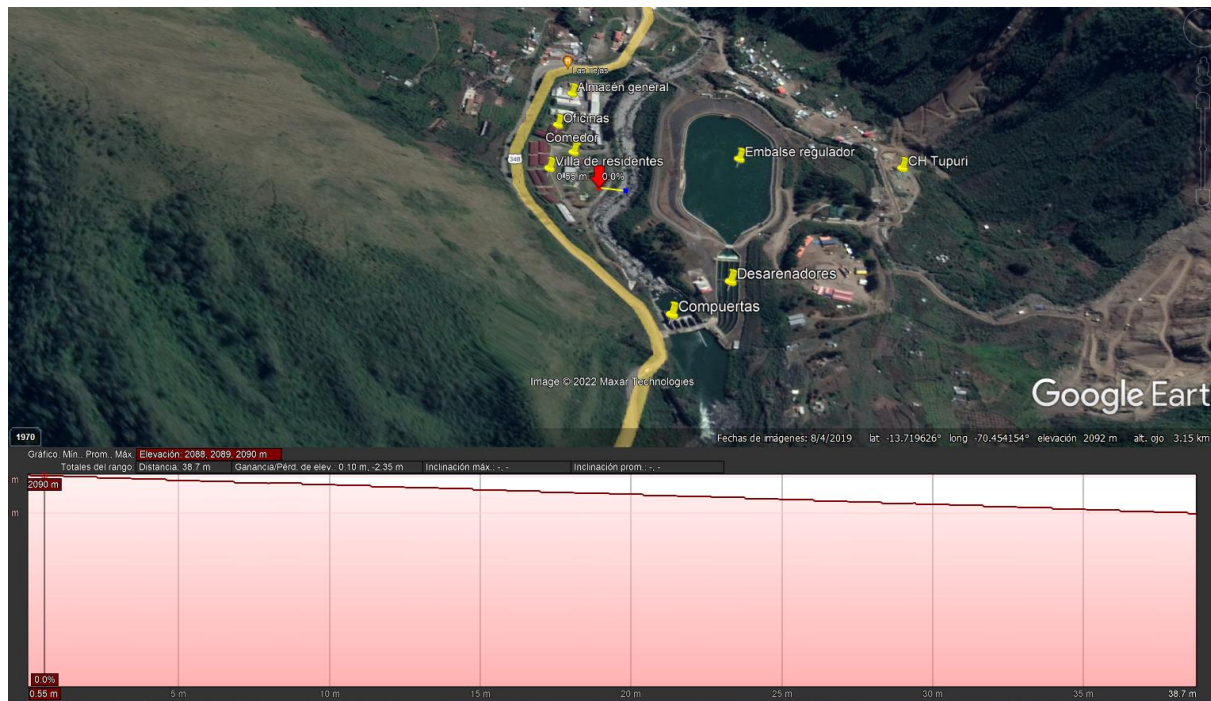
La villa de residentes y obras de cabecera (embalse regulador y compuertas) se encuentran a unos 2 metros por encima del cauce del río y a una distancia horizontal de 30 metros. Esto representa un riesgo por inundación en caso se tenga un incremento de caudal en el río San Gabán.
