# Informe de Evaluación de Riesgos de Propiedad

Central Hidroeléctrica Aricota I y  
Central Hidroeléctrica Aricota II

**Empresa de Generación  
Eléctrica del Sur S.A. (EGESUR)**

abril 30, 2024

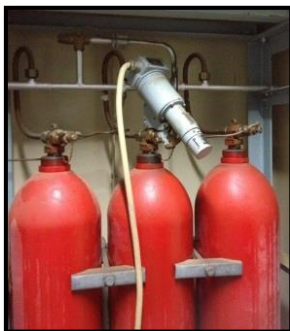
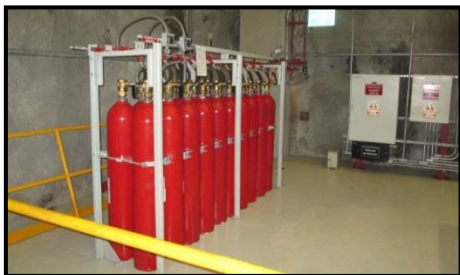
OFI-2014-004		Sistema de Extinción por CO <sub>2</sub> .	
Estado	Abierto	Fecha de Emisión	12/07/2022
Prioridad	Acción Inmediata	Tipo	Inversión Mayor
Descripción	Instalar sistema de CO <sub>2</sub> en Aricota I para cada uno de los generadores. Se debe considerar compartimentar y cerrar el ingreso de aire antes de descargar el sistema. El sistema debe alcanzar concentraciones de 30% en 2 minutos, 50% en 7 minutos, y 30% en generador de tiempo de aire, o por 20 minutos, lo que sea mayor. Usar detectores térmicos bajo las cubiertas de las máquinas o incluirlos en el devanado del estator para actuar como protección contra incendios.		
	En Aricota II, desarrollar un plan de mantenimiento para el sistema instalado.

Recomendado		
Estatus 2022	En Proceso. Vienen realizando un estudio de carga de fuego basado en la NFPA 10 para ver alternativas de control de incendio. En base a este estudio determinaran planes de acción. Corresponde desarrollar un Estudio de Riesgo de Incendio y Explosión por una empresa especializada, el cual determine con precisión y de acuerdo a un análisis de criticidad de escenarios en base a los riesgos propios del proceso, cuáles son las protecciones contra incendios que requiere el predio, se incluye la recomendación “OFI-2022-001 Estudio de Riesgo de Incendio”.

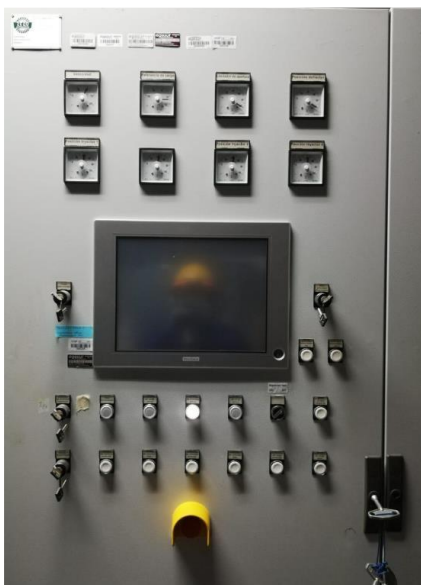
**1. MODERNIZACION DE REGULADOR VELOCIDAD DEL GRUPO DE CH ARICOTA 2** El año 2012 mediante proceso de selección del año 2011 se moderniza el regulador de velocidad electromecánico del año 1965 (FUJI ELECTRIC Japón) a regulador electrónico (ZECO - Italia).

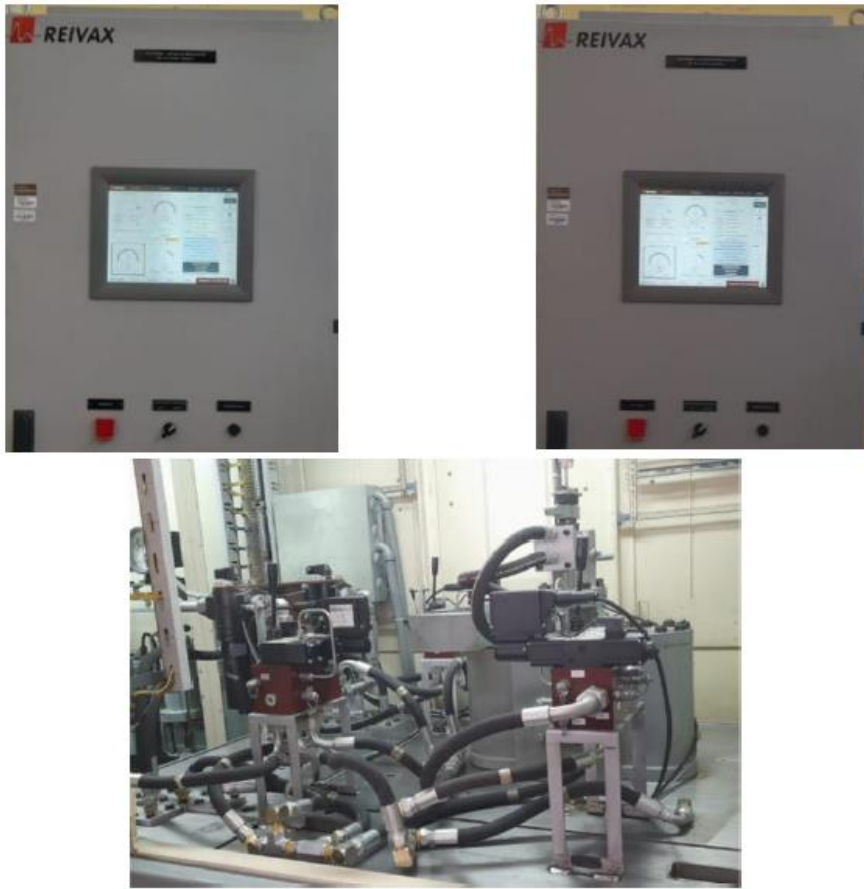
**2. MODERNIZACION DE REGULADORES VELOCIDAD DE LOS GRUPOS CH ARICOTA 1**

*El año 2015 mediante proceso de selección del año 2014 se moderniza los reguladores de velocidad electromecánicos del año 1965 (TOSHIBA Japón) a regulador electrónico (REIVAX- Brasil).*

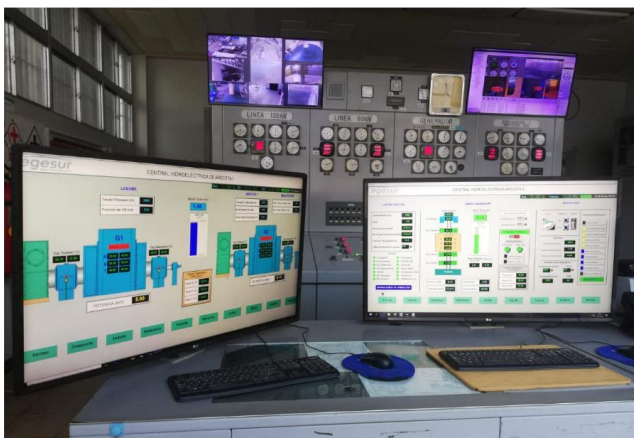
*El año 2018 con personal de EGESUR se integra e implementa un-Sistema SCADA-HMI modernizando el Control de Proceso de Generación con un Control centralizado desde sala de control de C.H. Aricota 2 de los grupos de generación de CH Aricota 1 y CH Aricota 2 y sistema de captación de Laguna (Válvula Regulación), incluye control de compuertas principales.*
