RESUMEN EJECUTIVO

"MEJORAMIENTO DEL SERVICIO DE TRANSITABILIDAD VEHICULAR Y PEATONAL EN EL SECTOR INKA KOLA DE LA CIUDAD DE BAGUA, DISTRITO DE BAGUA - PROVINCIA DE BAGUA - DEPARTAMENTO DE AMAZONAS" – CODIGO UNICO DE INVERSIONES 2277750

02 ESTADO ACTUAL DE LA ZONA DEL PROYECTO

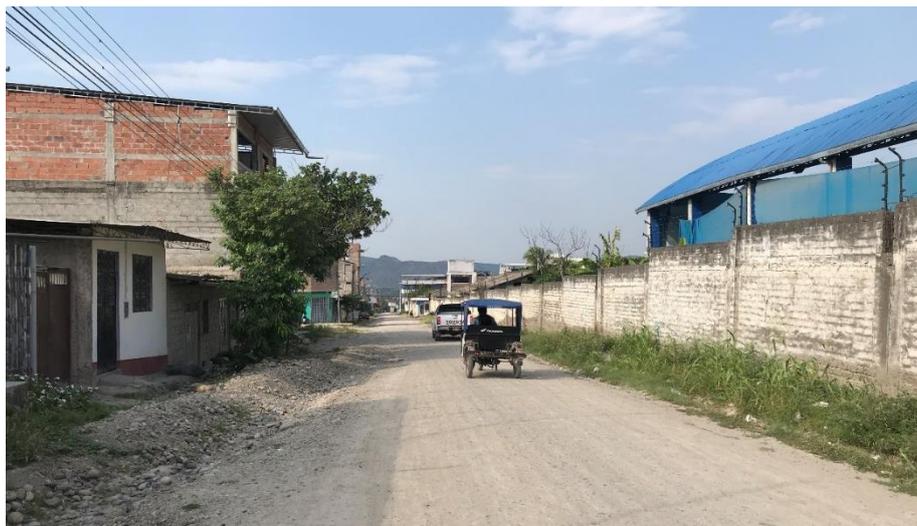
Ilustración 01: Progresiva: 0+010	JR. HUANDROY – Cuadra 06
Calle en terreno natural sin afirmar entre (La Av. Circunvalación hasta el Jr. La Libertad), con un relieve uniforme y casas de hasta dos niveles.

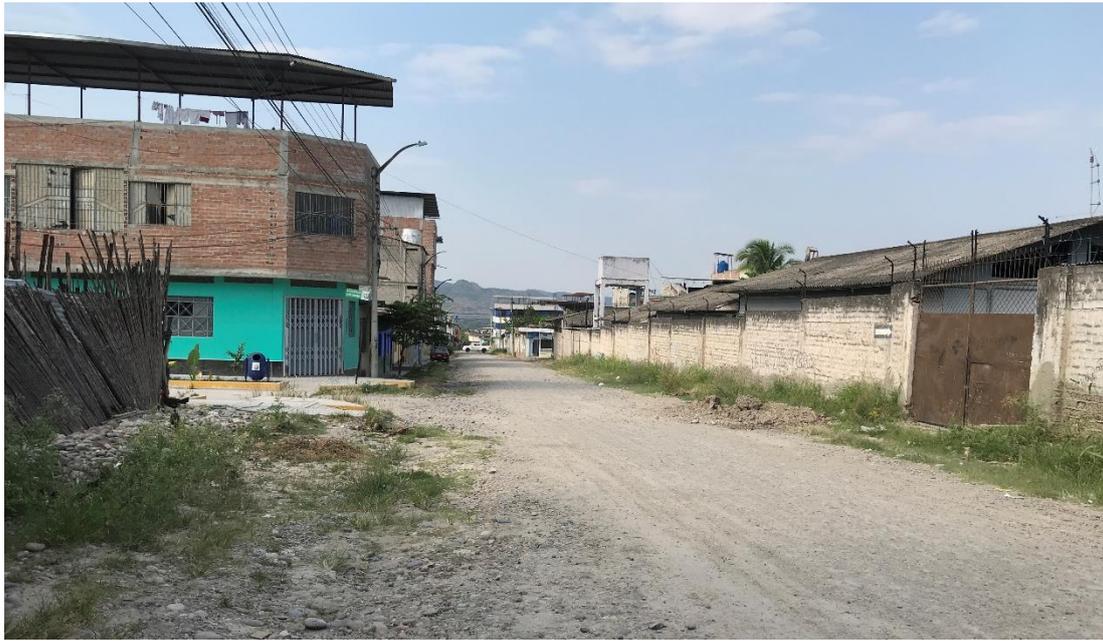
Ilustración 02: Progresiva: 0+050	JR. HUANDROY – Cuadra 06
Calle en terreno natural con afirmado, con un relieve uniforme y casas de hasta dos niveles y sin veredas existentes.

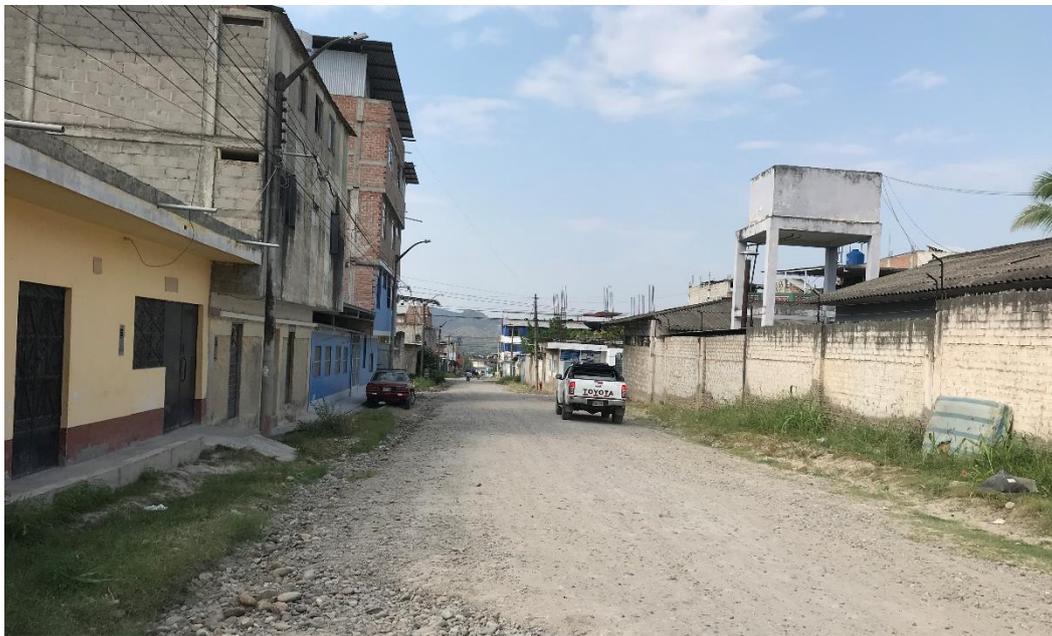
Ilustración 03: Progresiva: 0+090	JR. HUANDROY – Cuadra 06
Calle en terreno con afirmado con un relieve uniforme, casas de hasta cinco niveles y veredas existentes en un solo lado de la vía.

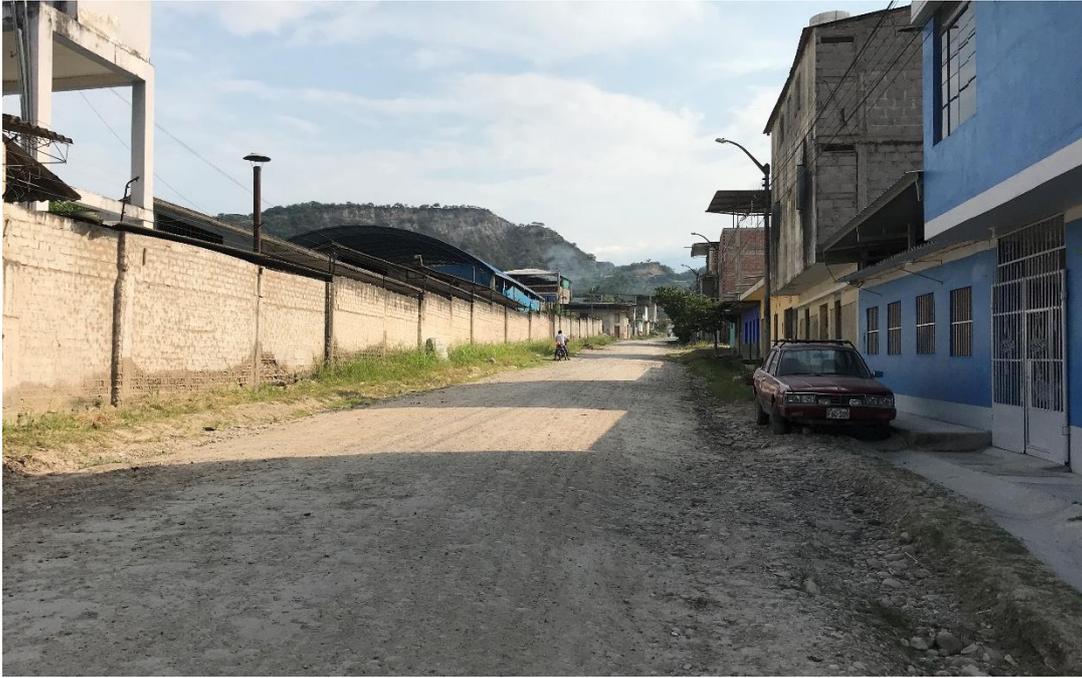
Ilustración 04: Progresiva: 0+130	JR. HUANDUY – Cuadra 06
Calle en terreno con afirmado con un relieve uniforme. Con vereda existente a un lado de la vía y con ligera presencia de vegetación.

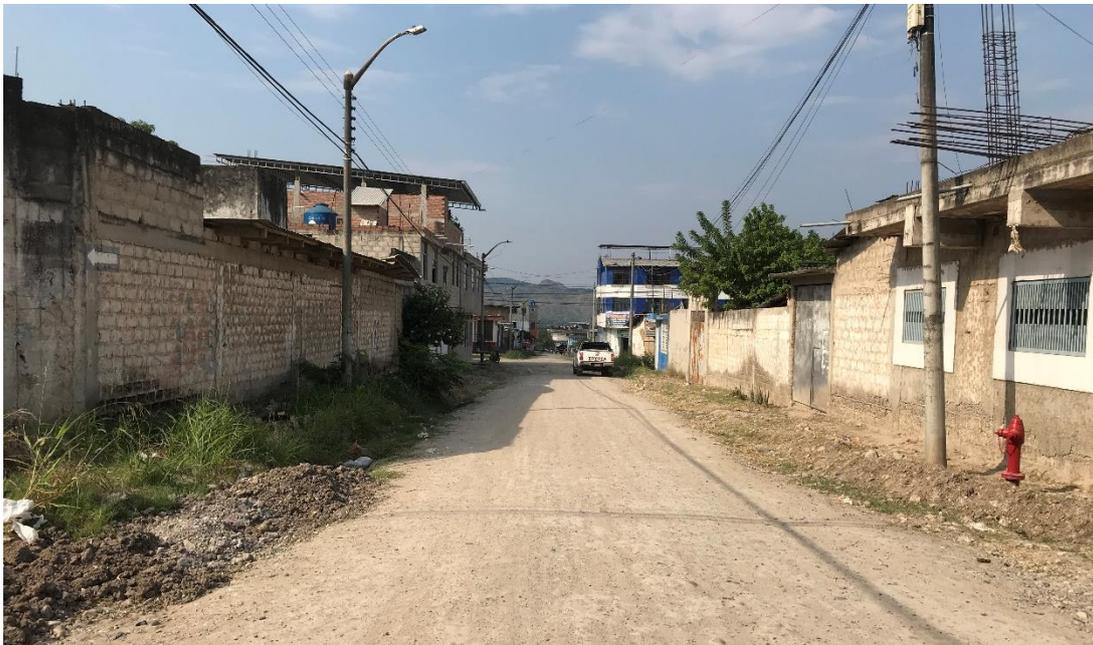
Ilustración 05: Progresiva: 0+010	JR. HUANDUY – Cuadra 05
Calle sin pavimentar entre (el Jr. Miraflores hasta el Jr. Sargento Lorez). Casas de hasta dos niveles con presencia de ligera vegetación en un lado.

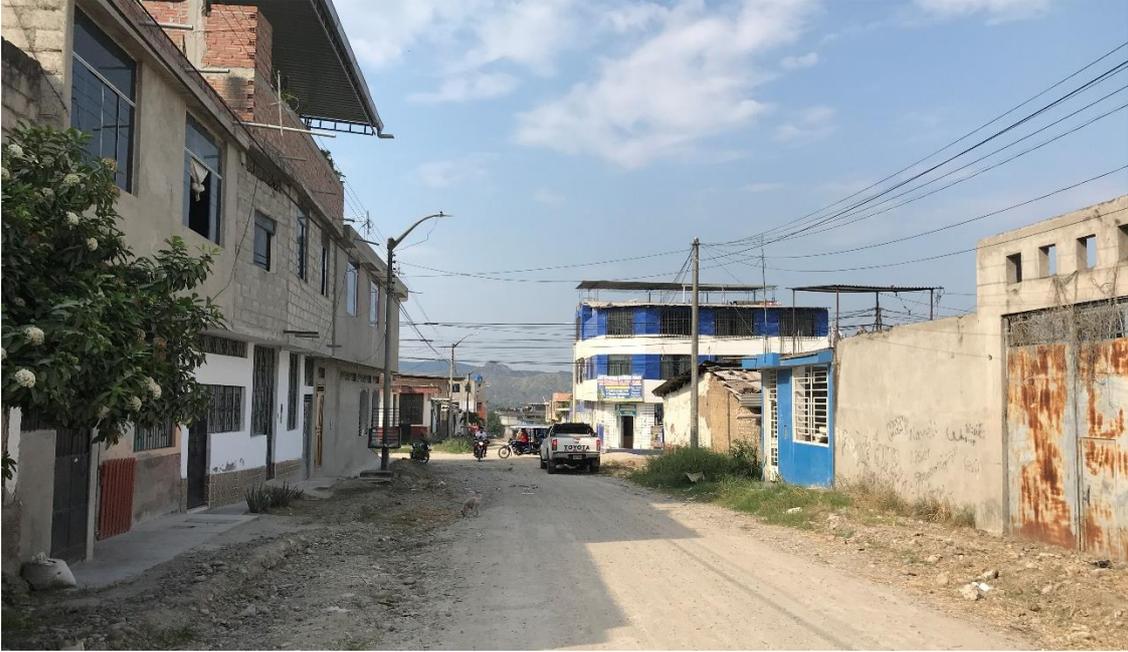
<p>Ilustración 06: Progresiva: 0+030</p>	<p>JR. HUANDUY – Cuadra 05</p>
<p>Calle sin pavimentar (el Jr. Miraflores hasta el Jr. Sargento Lores). Las viviendas cuentan con veredas irregulares en un lado de la vía.</p>

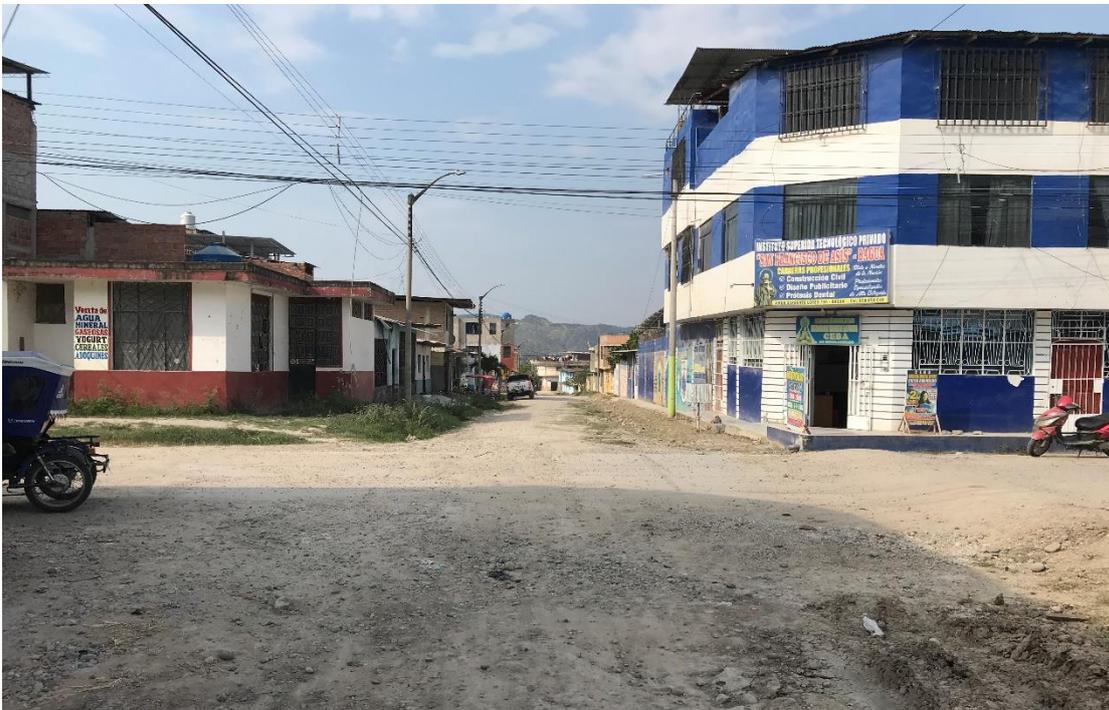
<p>Ilustración 07: Progresiva: 0+055</p>	<p>JR. HUANDUY – Cuadra 05</p>
<p>Calle sin pavimentar (el Jr. Miraflores hasta el Jr. Sargento Lores). Las viviendas cuentan con veredas irregulares en un lado de la vía.</p>

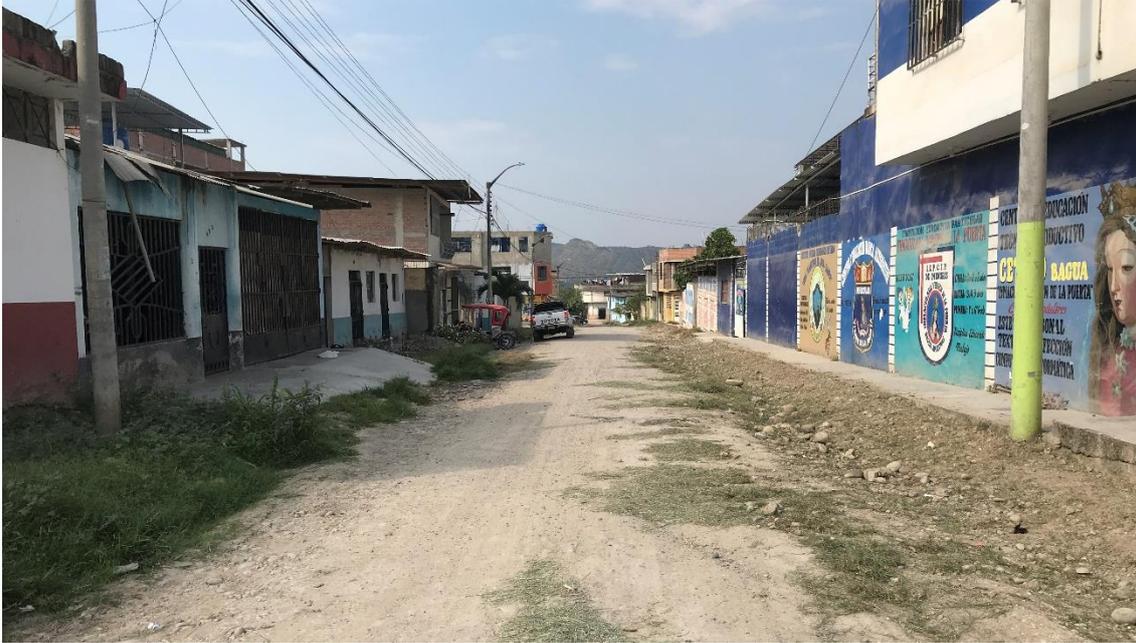
Ilustración 08: Progresiva: 0+010	JR. HUANDUY – Cuadra 04
Calle con afirmado (entre la Jr. Sargento Lores y Jr. Los Cedros). Las viviendas son de hasta 2 pisos, cuentan con veredas irregulares en ambos lados de vía.

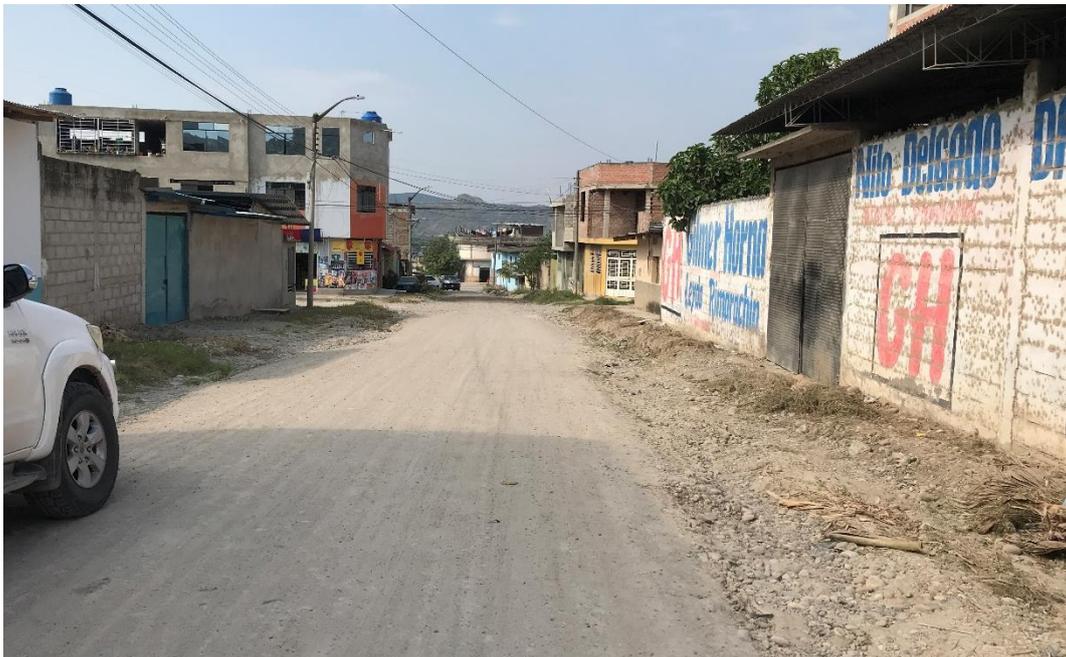
Ilustración 09: Progresiva: 0+050	JR. HUANDUY – Cuadra 04
Calle con afirmado (entre la Jr. Sargento Lores y Jr. Los Cedros). Las viviendas de un solo piso, no cuentan con veredas.

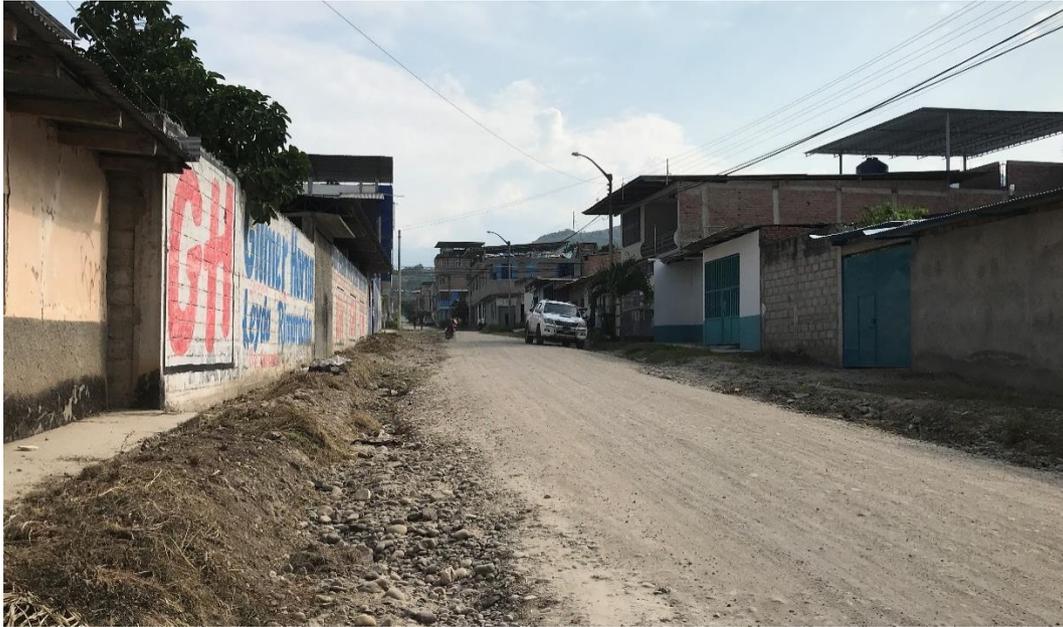
Ilustración 10: Progresiva: 0+075	JR. HUANDOY – Cuadra 04
Calle con afirmado (entre la Jr. Sargento Lores y Jr. Los Cedros). Las viviendas de un solo piso, cuentan con veredas irregulares a ambos lados de la vía.

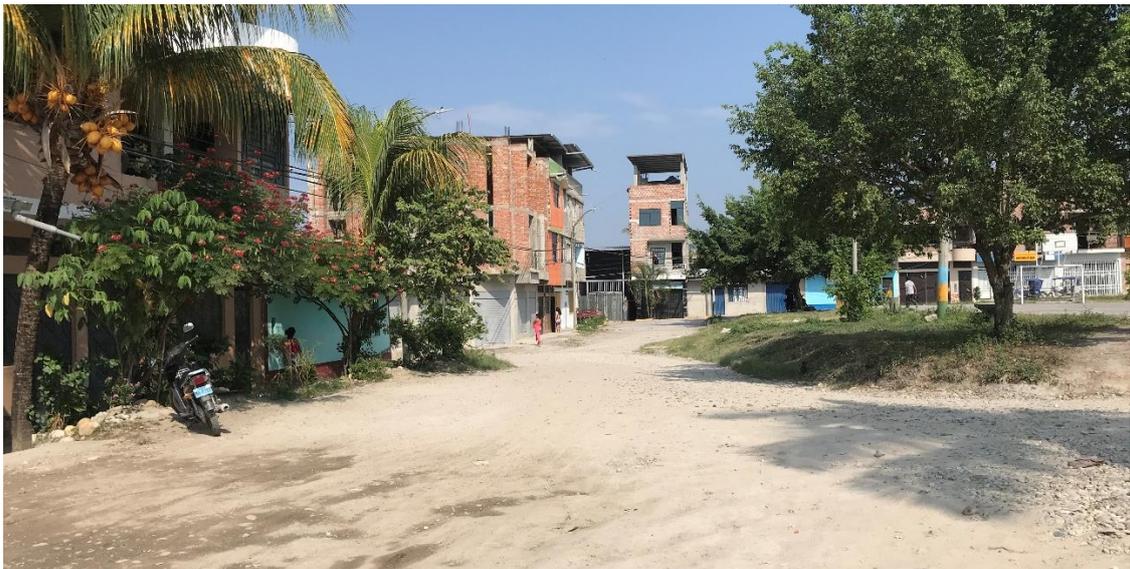
Ilustración 81: Progresiva: 0+090	JR. MIRAFLORES – Cuadra 01
Calle en terreno natural. Viviendas de hasta 3 pisos. Árbol existente en ambos lados de la vía. Presenta un relieve uniforme en la vía, viviendas de un solo nivel. Pequeña elevación a un lado de la vía.

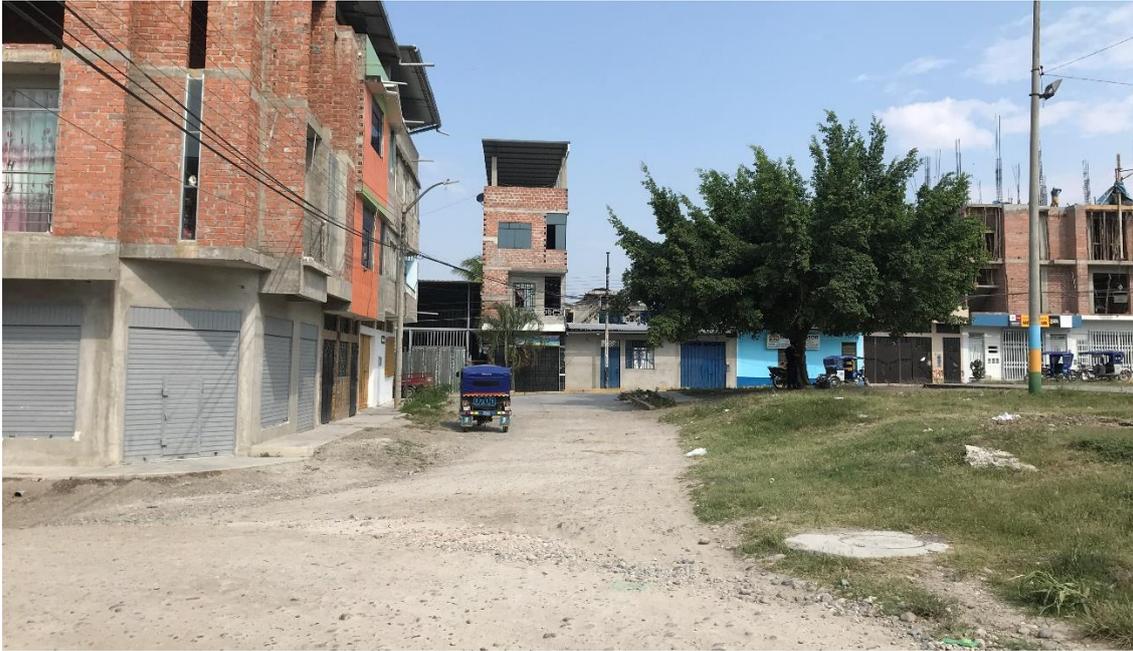
Ilustración 82: Progresiva: 0+110	JR. MIRAFLORES – Cuadra 01
Calle en terreno natural (entre el Jr. Piura hasta Jr. Verdad). Viviendas de hasta 3 pisos. Árbol existente en ambos lados de la vía. Presenta un relieve uniforme en la vía, viviendas de un solo nivel. Pequeña elevación a un lado de la vía.

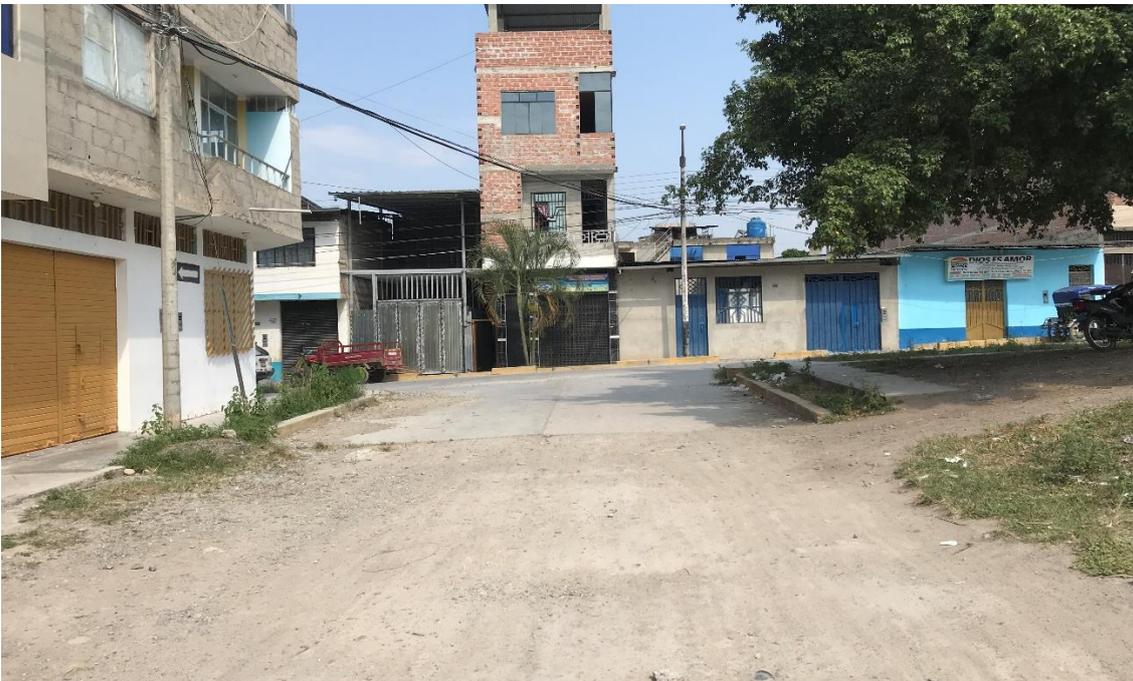
Ilustración 83: Progresiva: 0+130	JR. MIRAFLORES – Cuadra 01
Calle en terreno natural (entre el Jr. Piura hasta Jr. Verdad). Viviendas de hasta 3 pisos. Árbol existente en ambos lados de la vía. Presenta un relieve uniforme en la vía, viviendas de un solo nivel. Pequeña elevación a un lado de la vía.

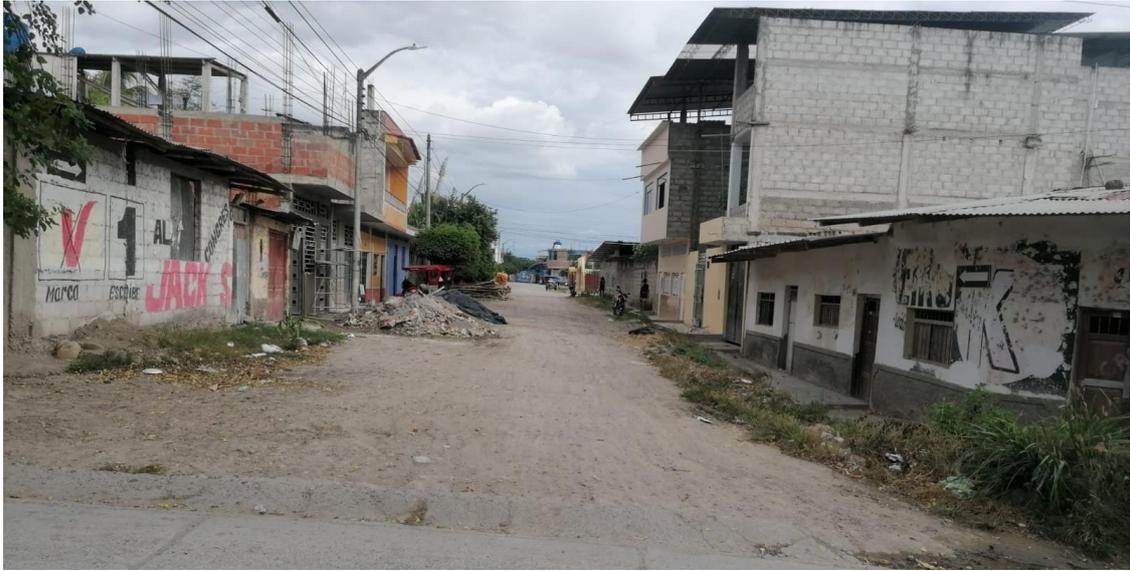
Ilustración 84: Progresiva: 0+058	JR. LA LIBERTAD – Cuadra 04
Calle en terreno natural (entre el Jr. Comercio hasta Jr. Piura). Viviendas de hasta 3 pisos. Vegetación existente en ambos lados de la vía. Presenta un relieve uniforme en la vía, viviendas de un solo nivel.

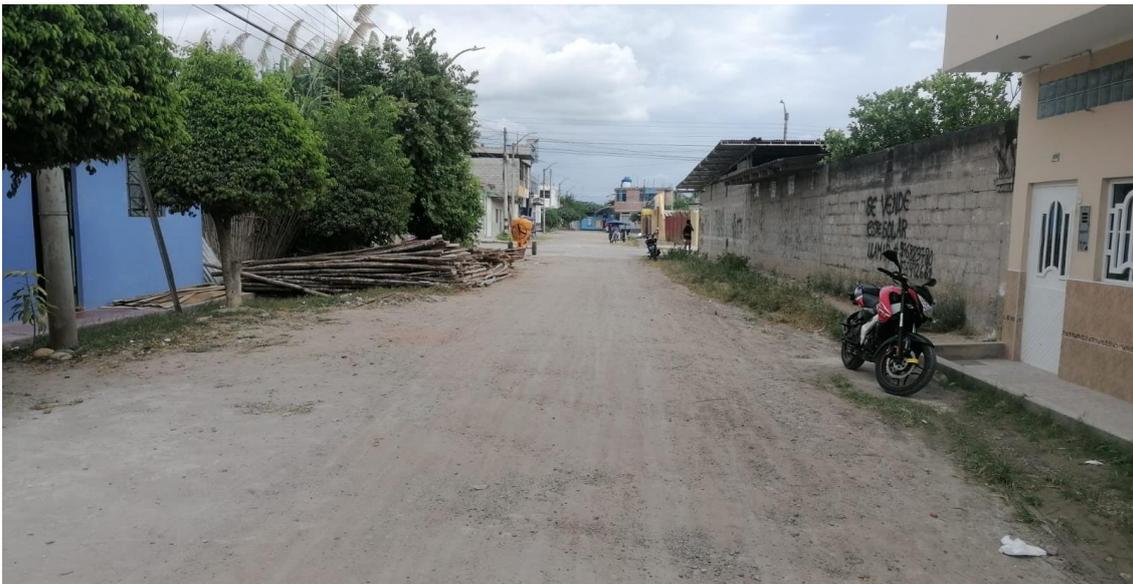
Ilustración 85: Progresiva: 0+030	JR. LA LIBERTAD – Cuadra 04
Calle en terreno natural (entre el Jr. Comercio hasta Jr. Piura). Viviendas de uno a dos pisos. Vegetación existente en ambos lados de la vía con presencia de árboles existentes. Presenta un relieve uniforme en la vía, viviendas de un solo nivel.

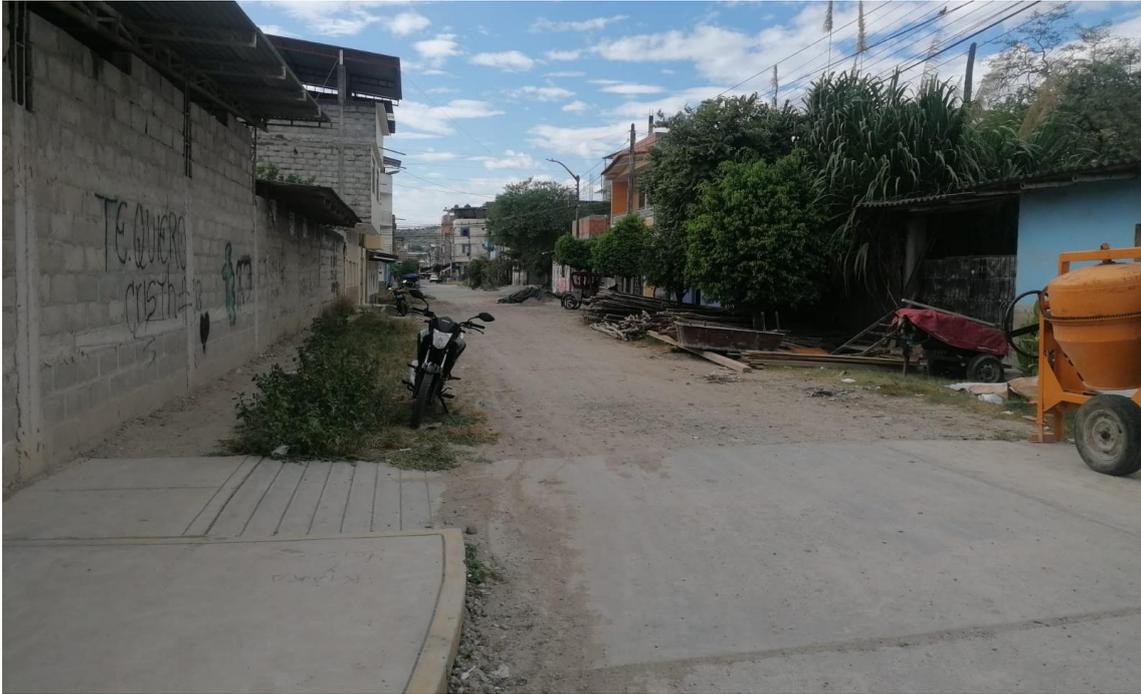
Ilustración 86: Progresiva: 0+000	JR. LA LIBERTAD – Cuadra 04
Calle en terreno natural (entre el Jr. Comercio hasta Jr. Piura). Viviendas de uno a dos pisos. Vegetación existente en ambos lados de la vía con presencia de árboles existentes. Presenta un relieve uniforme en la vía, viviendas de un solo nivel.

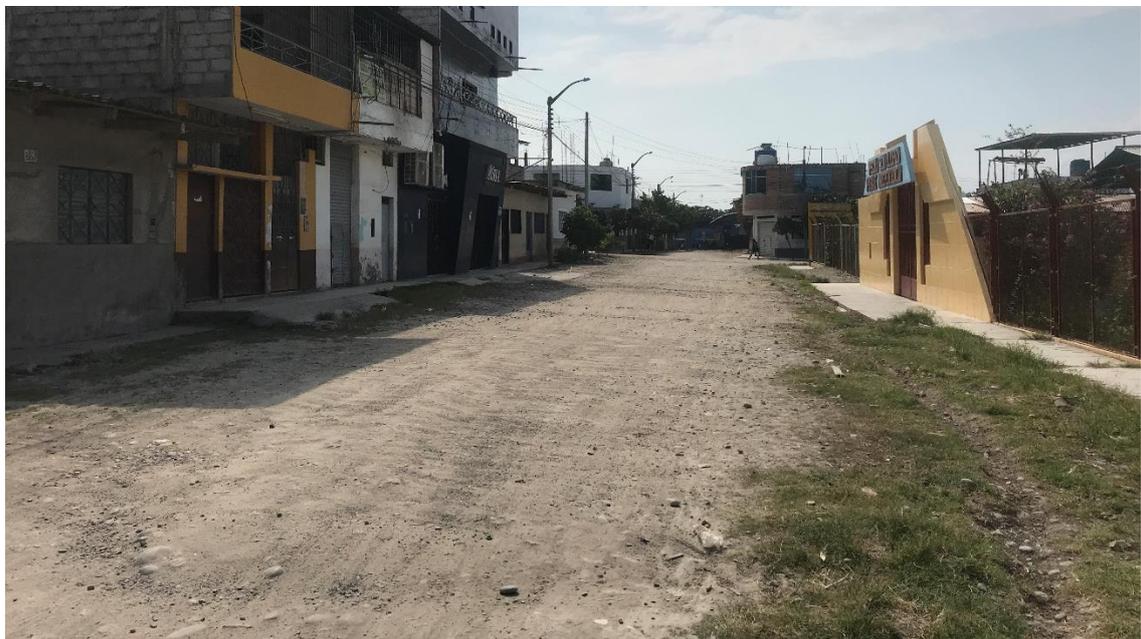
Ilustración 87: Progresiva: 0+050	JR. LA LIBERTAD – Cuadra 05
Calle en terreno natural (entre el Jr. Verdad hasta Jr. Piura). Viviendas de 3 pisos. Vegetación existente en ambos lados de la vía. Presenta un relieve uniforme en la vía, viviendas de un solo nivel.

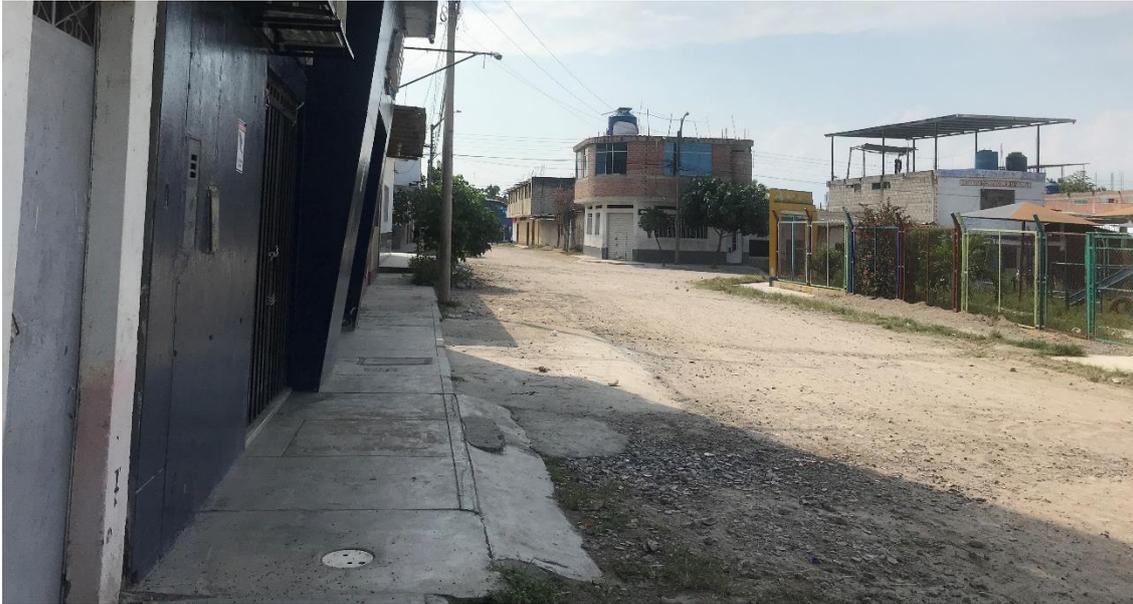
Ilustración 88: Progresiva: 0+030	JR. LA LIBERTAD – Cuadra 05
Calle en terreno natural (entre el Jr. Verdad hasta Jr. Piura). Viviendas de 3 pisos. Vegetación existente en ambos lados de la vía. Presenta un relieve uniforme en la vía, viviendas de un solo nivel.

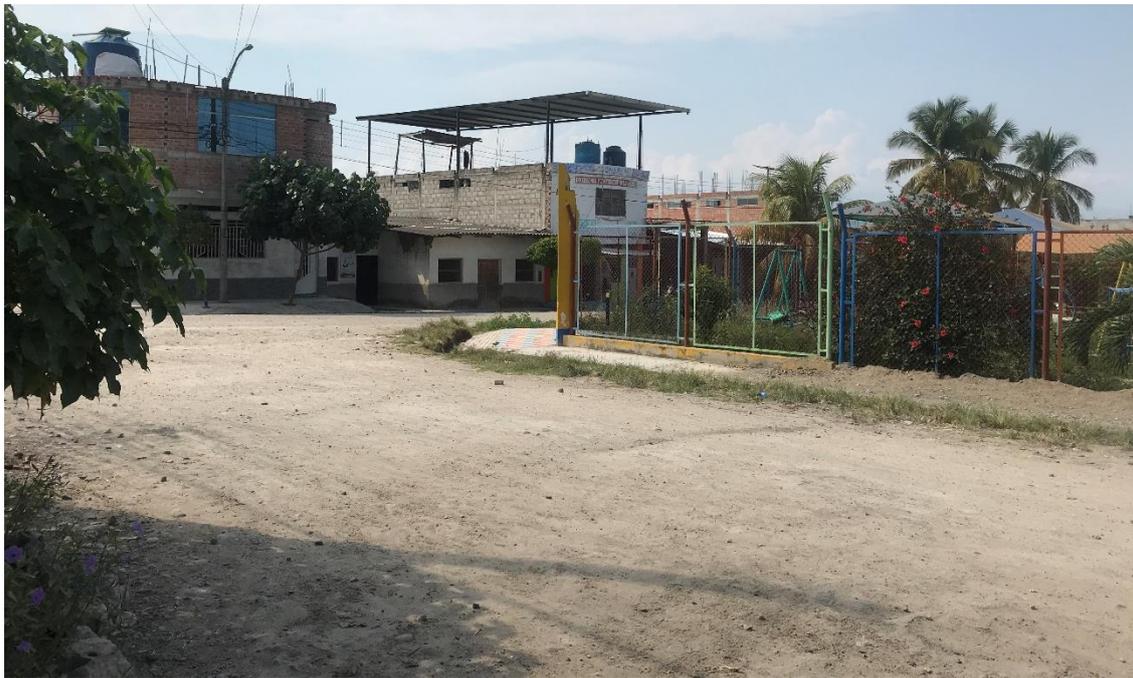
Ilustración 89: Progresiva: 0+005	JR. LA LIBERTAD – Cuadra 04
Calle en terreno natural (entre el Jr. Verdad hasta Jr. Piura). Viviendas de 3 pisos. Vegetación existente en ambos lados de la vía. Presenta un relieve uniforme en la vía, viviendas de un solo nivel.

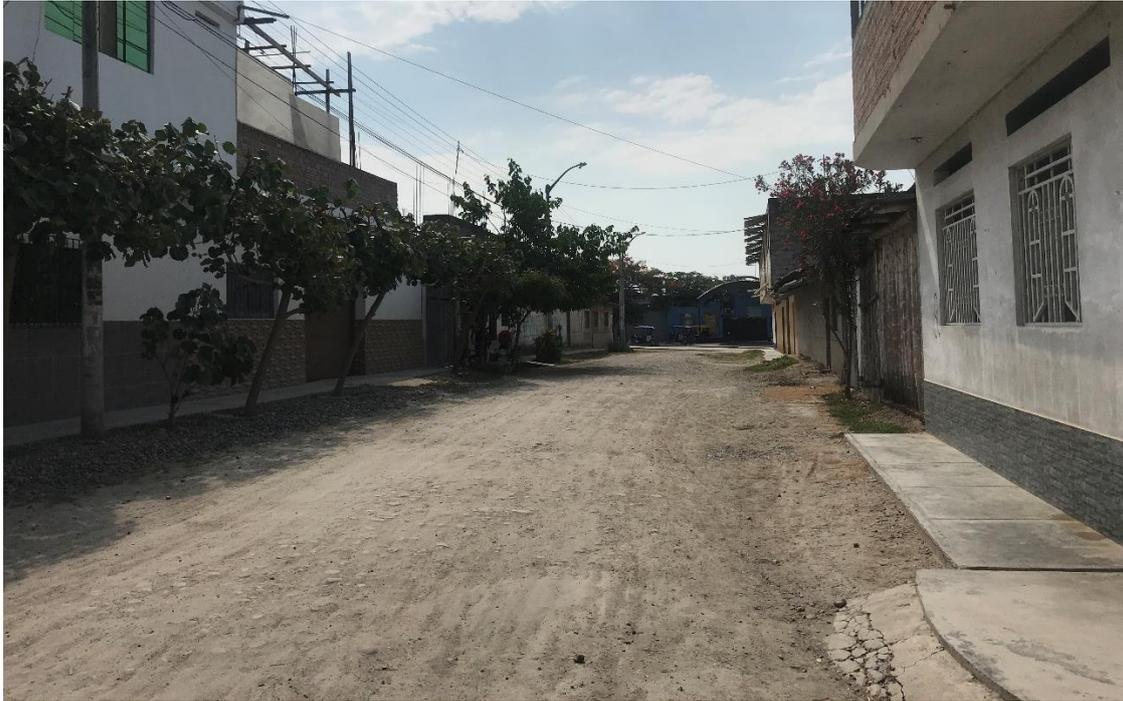
Ilustración 90: Progresiva: 0+060	JR. LA LIBERTAD – Cuadra 06
Calle en terreno natural (entre el Jr. Verdad hasta Jr. Cajamarca). Viviendas de 3 pisos. Se visualiza arboles existentes en ambos lados de la vía. Presenta un relieve uniforme en la vía, viviendas de un solo nivel.

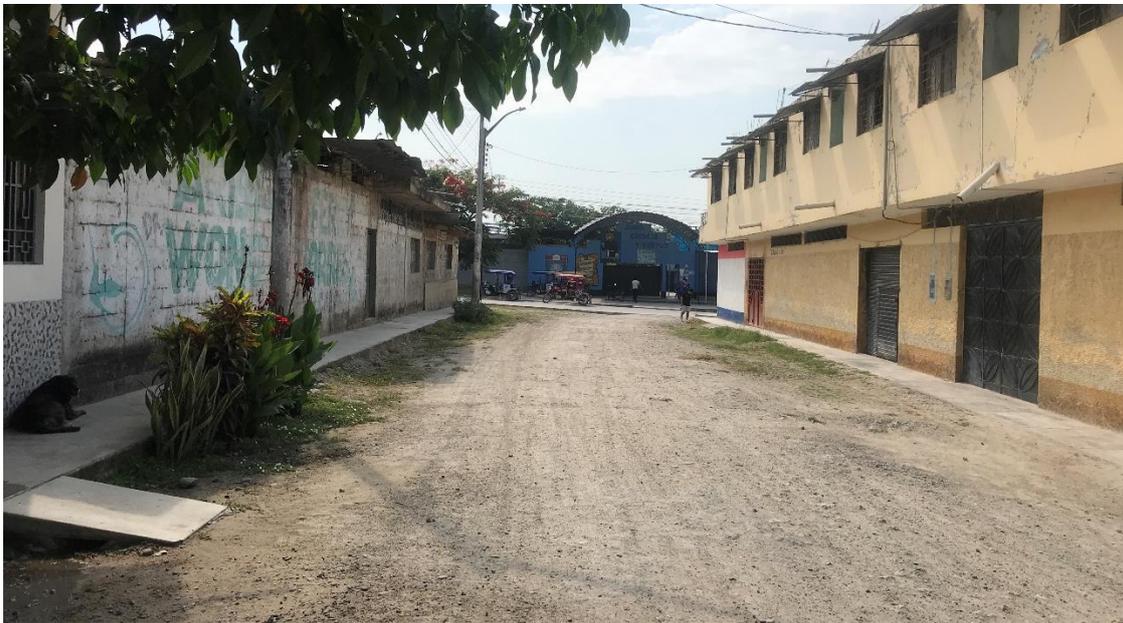
Ilustración 91: Progresiva: 0+035	JR. LA LIBERTAD – Cuadra 06
Calle en terreno natural (entre el Jr. Verdad hasta Jr. Cajamarca). Viviendas de uno a dos pisos. Se visualiza arboles existentes. Presenta un relieve uniforme en la vía, viviendas de un solo nivel.

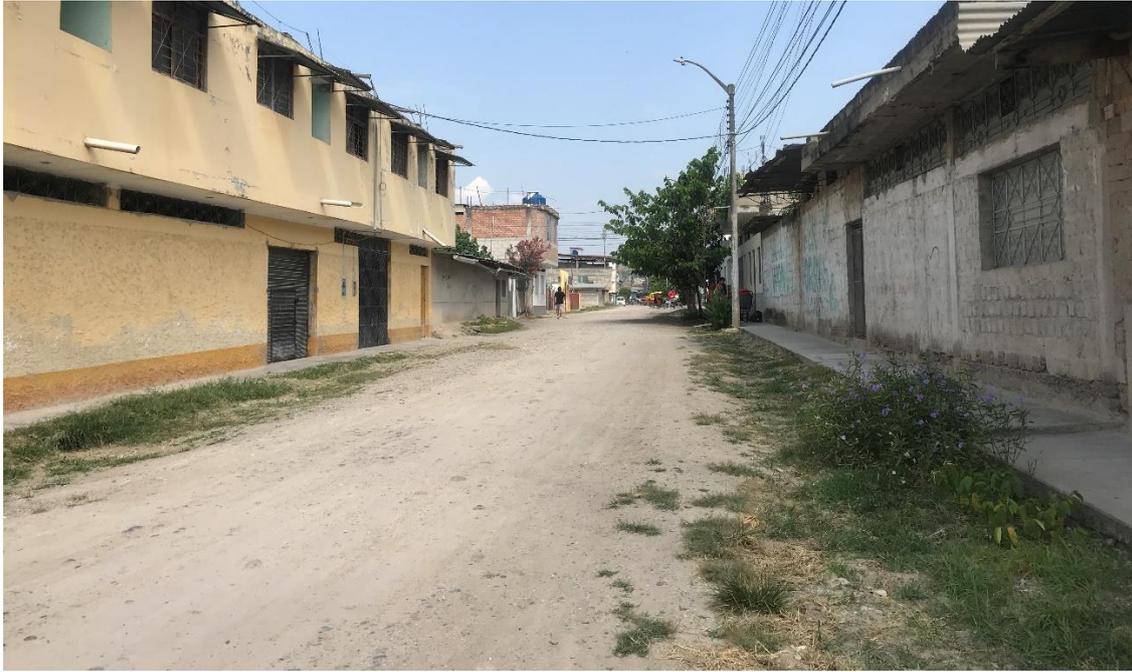
Ilustración 92: Progresiva: 0+005	JR. LA LIBERTAD – Cuadra 06
Calle en terreno natural (entre el Jr. Verdad hasta Jr. Cajamarca). Viviendas de uno a dos pisos. Se visualiza arboles existentes. Presenta un relieve uniforme en la vía, viviendas de un solo nivel.

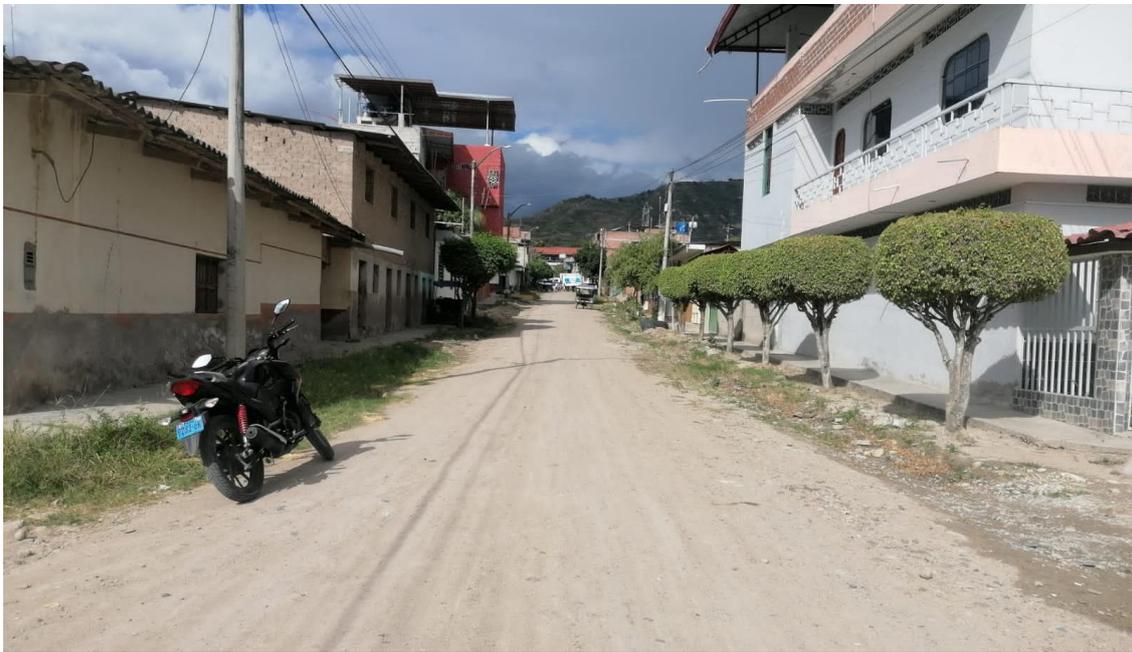
Ilustración 93: Progresiva: 0+055	JR. HUASCARAN – Cuadra 04
Calle en terreno natural (entre el Jr. Miraflores hasta Jr. Libertad). Viviendas hasta de 3 pisos. Se visualiza arboles existentes. Presenta un relieve uniforme en la vía, viviendas de un solo nivel.

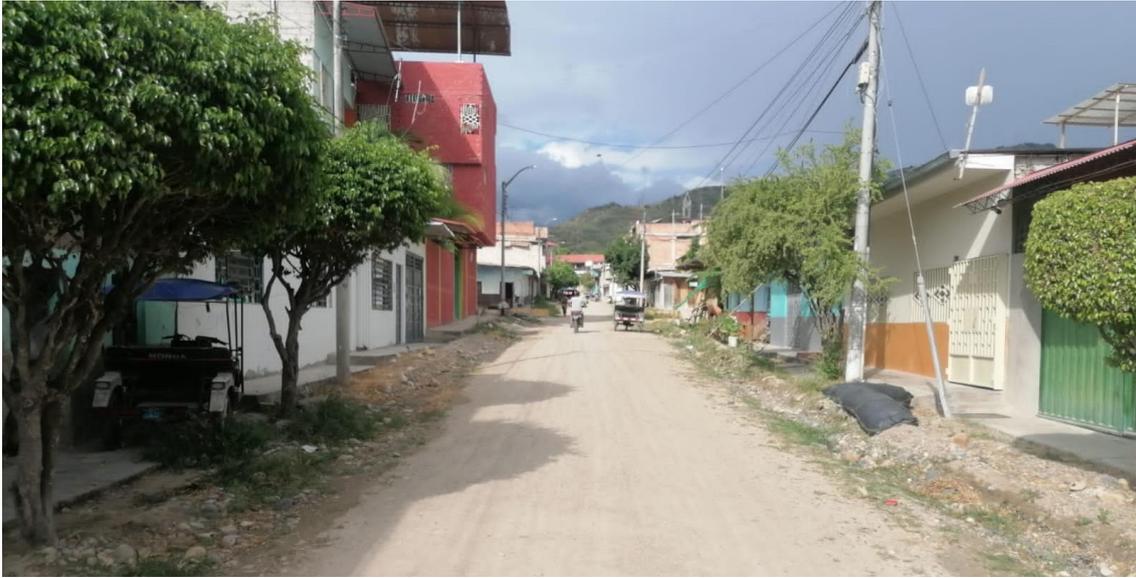
Ilustración 94: Progresiva: 0+030	JR. HUASCARAN – Cuadra 04
Calle en terreno natural (entre el Jr. Miraflores hasta Jr. Libertad). Viviendas hasta de 3 pisos. Se visualiza arboles existentes. Presenta un relieve uniforme en la vía, viviendas de un solo nivel.

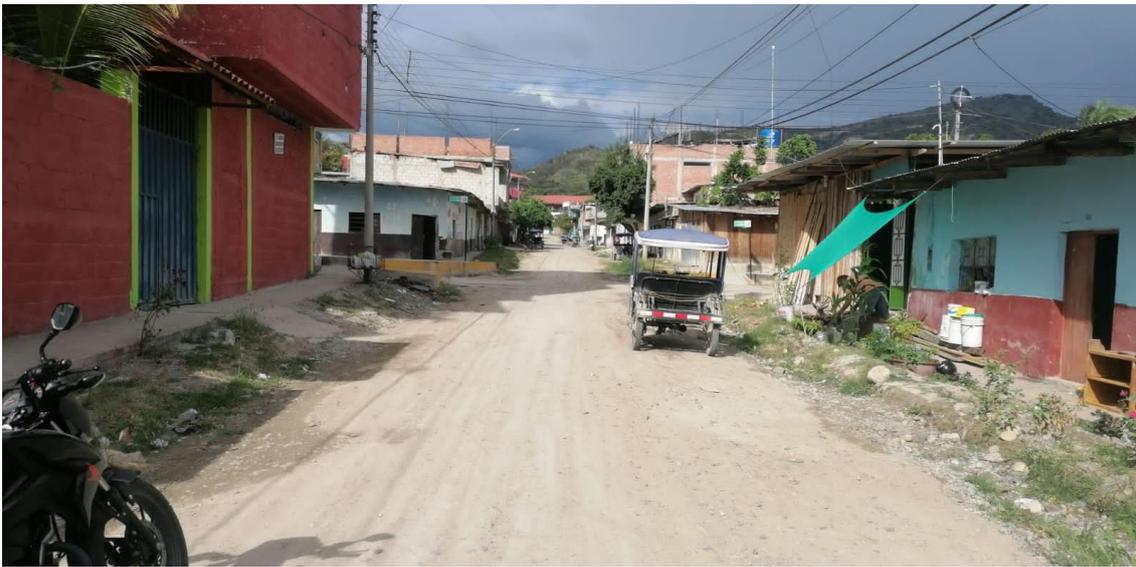
Ilustración 95: Progresiva: 0+010	JR. HUASCARAN – Cuadra 04
Calle en terreno natural (entre el Jr. Miraflores hasta Jr. Libertad). Viviendas hasta de 2 pisos. Se visualiza vegetación existente. Presenta un relieve uniforme en la vía, viviendas de un solo nivel.

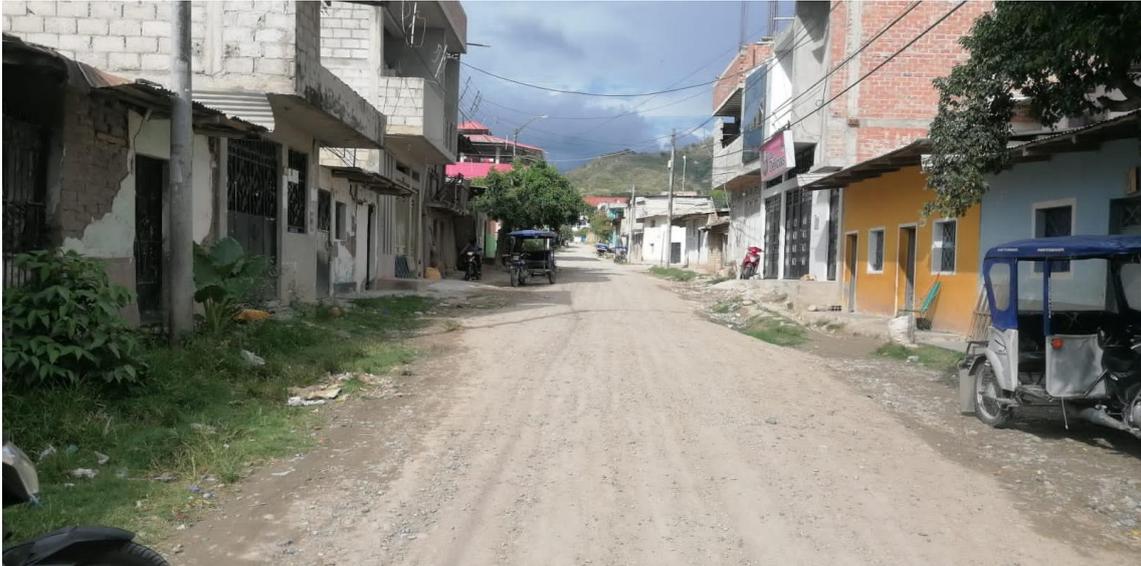
Ilustración 96: Progresiva: 0+055	JR. HUASCARAN – Cuadra 05
Calle en terreno natural (entre la Av. Circunvalación hasta Jr. La Libertad). Viviendas hasta de 3 pisos. Se visualiza arboles existentes. Presenta un relieve uniforme en la vía, viviendas de un solo nivel.

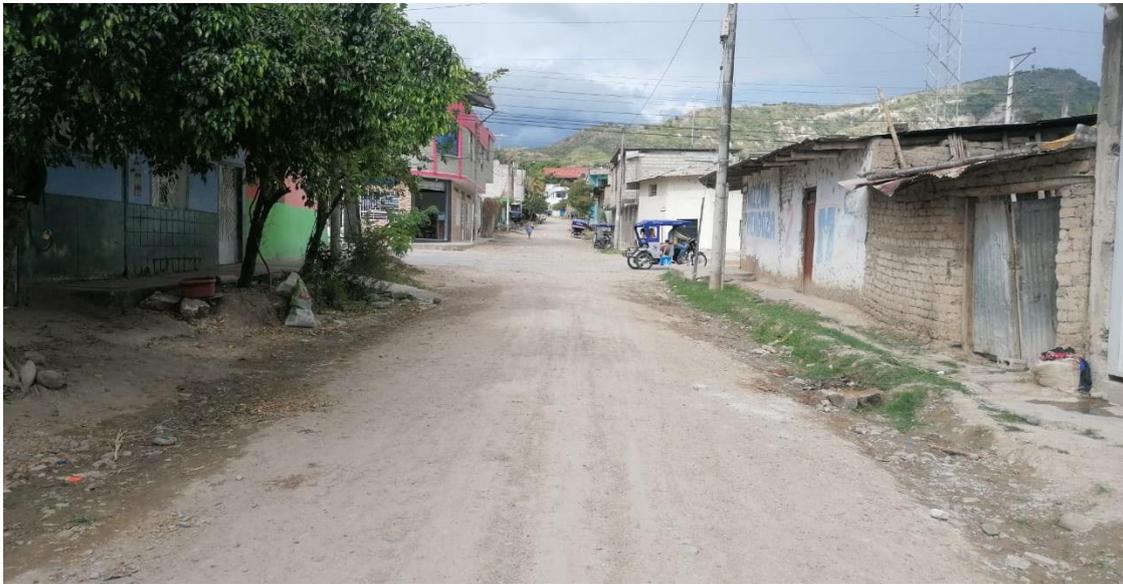
Ilustración 97: Progresiva: 0+025	JR. HUASCARAN – Cuadra 05
Calle en terreno natural (entre la Av. Circunvalación hasta Jr. La Libertad). Viviendas hasta de 2 pisos. Se visualiza arboles existentes. Presenta un relieve uniforme en la vía, viviendas de un solo nivel.
