INFORME DE EVALUACIÓN TÉCNICA **“MANTENIMIENTO PREVENTIVO Y CORRECTIVO DE** **INFRAESTRUCTURA FÍSICA DE LA UNIDAD** **DESCONCENTRADA DE PROTECCIÓN DE MEDIO** **AMBIENTE CUSCO”**

DEPARTAMENTO : CUSCO
PROVINCIA : CUSCO
DISTRITO : SAN JERONIMO

CUSCO, MARZO 2025

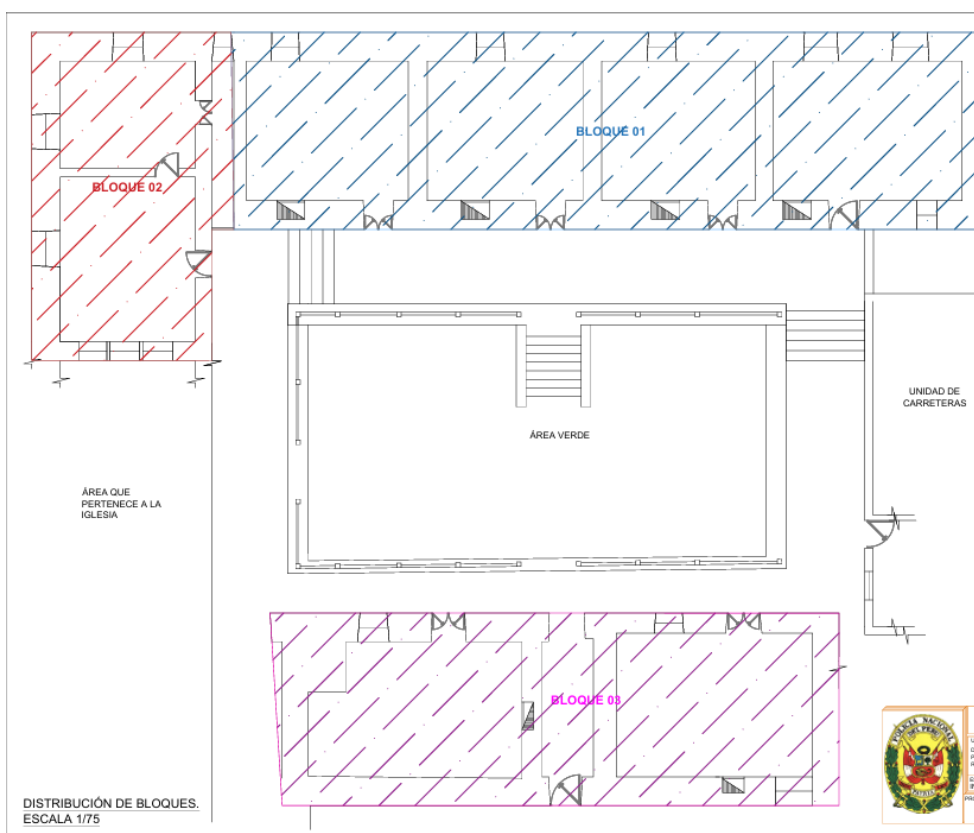
Imagen 01: Bloques

Los tres bloques tienen conexión con pasadizos amplios y gradas por tener un desnivel entre los bloques, se observa que la cobertura se encuentra en pésimo estado de conservación (tijerales y tejas rotas), filtraciones de aguas pluviales que vienen afectando los muros de adobe, el enlucido se encuentra deteriorado, baldosa deteriorada, instalaciones eléctricas deterioradas (no están empotradas ni canalizadas), puertas, ventanas y cerraduras deterioradas, el techo del primer bloque requiere mantenimiento integral, así

como la red de evacuación de drenaje pluvial, incorporando canaletas y montantes, asimismo, se debe realizar el pintado integral del primer bloque interiores, exteriores y ambientes detallados en los planos, siendo necesario realizar actividades de mantenimiento preventivo y correctivo de la referida infraestructura.
