INFORME DE INSPECCIÓN

PLAN DE TRABAJO – INSPECCIÓN / VISITA TÉCNICA		ITEC-04-04-2023	
	CLIENTE: EGASA - Empresa de Generación Eléctrica de Arequipa S.A.		Página	2 de 10
	ELABORADO POR: Jesus Guzman		Revisión	01
	REVISADO POR: Aldo Rosas		Área	Ingeniería
			Fecha	12/10/23

El objetivo del presente informe es identificar las superficies donde se tiene proyectado instalar el sistema de paneles fotovoltaicos, evaluar la solución óptima para impermeabilizar y reforzar según corresponda.

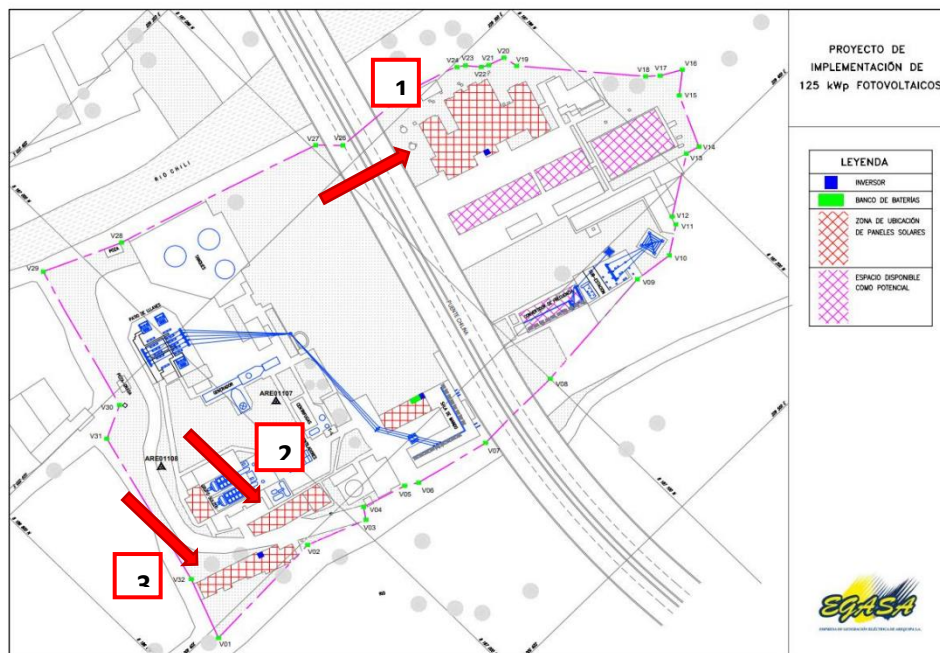
1. Techo del edificio administrativo
2. Techo del Taller de Maestranza
3. Techo de Antiguo Centro de Control

ÁREAS PROPUESTAS PARA INTERVENCIÓN
