PROYECTO:
SERVICIO DE ELABORACIÓN DE EXPEDIENTE TÉCNICO PARA REFORZAMIENTO ESTRUCTURAL DE PALACIO TORRE TAGLE

ARQ. IVAN SIERRA MEDINA
OFICINA DE CONTROL PATRIMONIAL
PLANO: ESTADO ACTUAL Y DIAGNÓSTICO ESTRUCTURAL
MURO - PISO 1
UBICACIÓN: BILUCALAN 901 CENTRO DE CÁM
INDICADA
OBRERO: J.T.E.S.
FECHA: DICIEMBRE 2003

PLANO: LEVANTAMIENTO ESTRUCTURAL MUROS - PISO 2

PLANO: ESTADO ACTUAL Y DIAGNÓSTICO ESTRUCTURAL

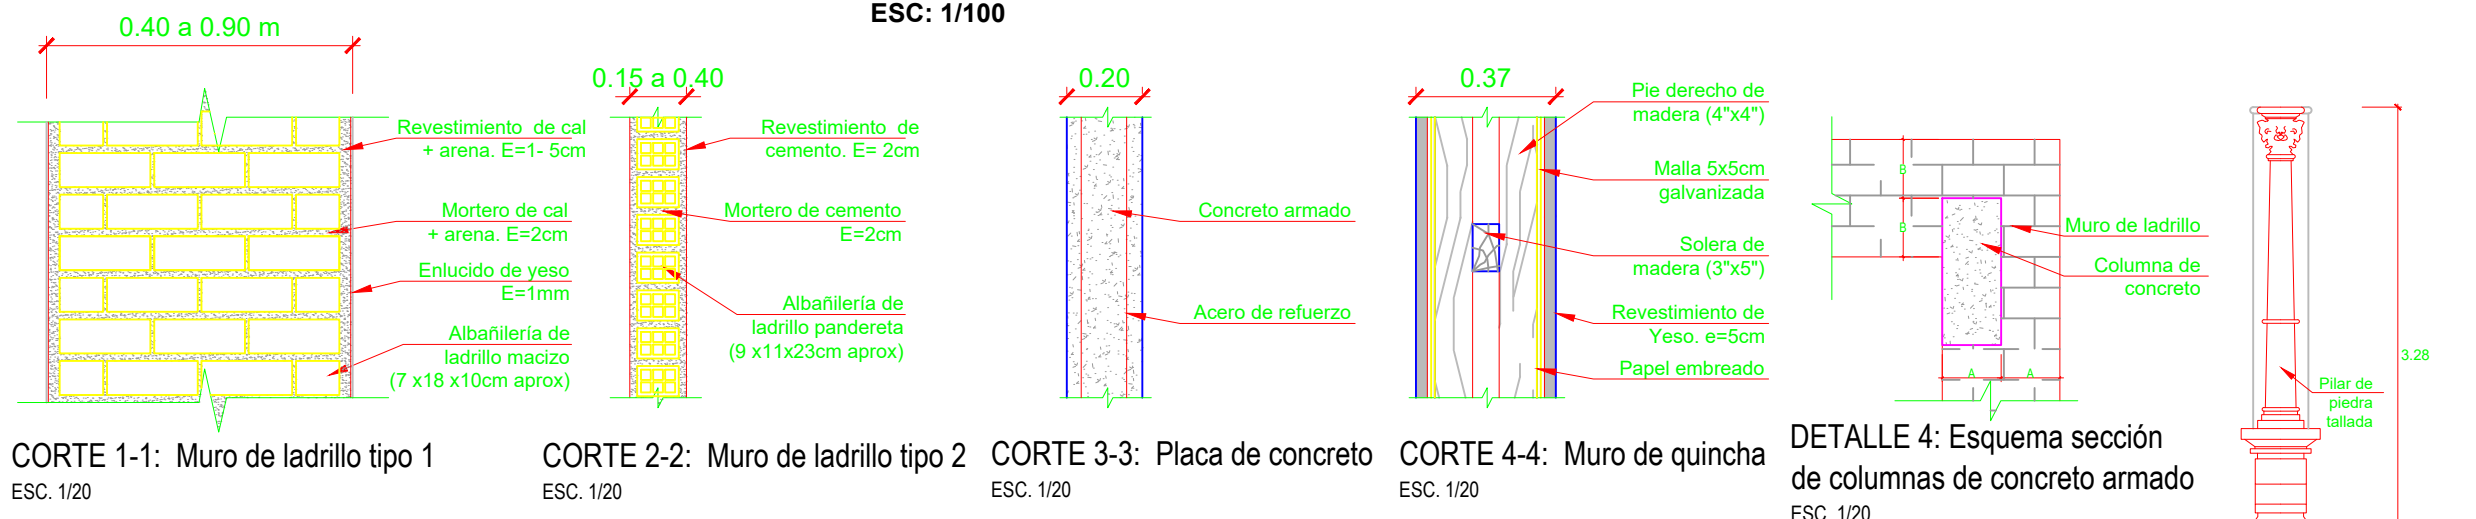
CORTE 1-1: Muro de ladrillo tipo 1
ESC: 1/20

1.- MURO DE LADRILLO TIPO 1

De acuerdo a la Revista Fanal (Vo. XIV, N° 54 Año 1958), artículo escrito por el arquitecto Héctor Velarde, sobre la restauración del Palacio de Torre Tagle en los años 50, la gran mayoría de los muros de la edificación en el primer piso, contarían con una fábrica de ladrillo. La intervención de aquella época habría reemplazado todo rastro de adobe y reemplazado por ladrillos unidos por mortero de cemento + arena (e=2cm aprox). Los muros de ladrillo tendrían un ancho de 0.40 a 0.90m, una altura de 5.50m. Las unidades de arcilla cocida y macizas tendrían medidas de entre 6x10x20cm, 6x15x17cm y 6x10x17cm, estarían unidas con un mortero de cal + arena de 2cm de espesor y el revestimiento sería de cal + arena de 1 a 2 cm o cemento de 1 a 7 cm. Así mismo, de acuerdo a las exploraciones realizadas, se ha podido verificar que los muros de ladrillo cuentan con amarré entre ellos de manera dentada y que se unirían con las columnas descritas en el punto 5.

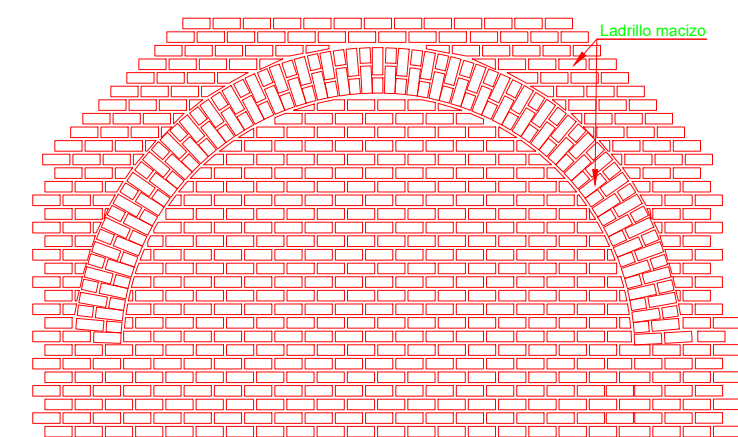
DETALLE 1: Arco de descarga
ESC: 1/50

8.- ARCO DE DESCARGA DE LADRILLO

Estos elementos corresponderían a elementos originales de la edificación y estarían por unidades de ladrillo unidas por mortero de cal + arena (e= 2cm), y tendrían diversas dimensiones dependiendo de la ubicación de estos.

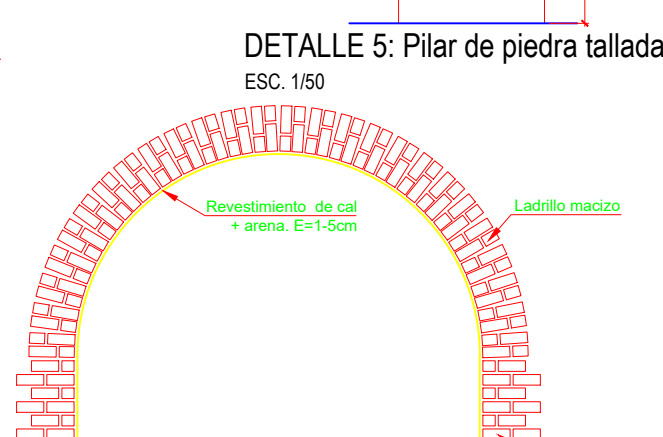
DETALLE 3: Arco de ladrillo
ESC: 1/50

11.- ARCO DE LADRILLO

Estos elementos corresponderían a elementos originales de la edificación y estarían elaborados por unidades de ladrillo macizo, unidas con un mortero de cal + arena de 2cm de espesor y el revestimiento sería de cal + arena de 1 a 2 cm o cemento de 1 a 7 cm. Dichos arcos se pueden observar en el pasadizo que conecta al patio principal con el patio posterior.

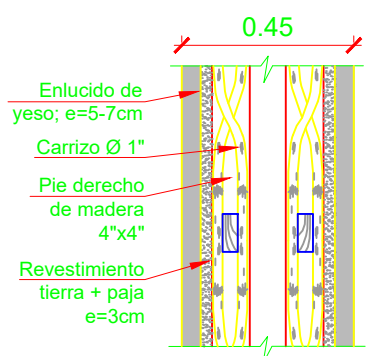
CORTE 5-5: Muro de quinchá
ESC: 1/20

6.- MURO DE QUINCHÁ
Estos muros estarían elaborados con una estructura de madera compuesta por pies derechos y soleras de madera, tejida con caña (caña trenzada) y revestida por una capa de 3cm de espesor conformada por tierra + paja, como capa final podemos encontrar un enlucido de yeso de entre 3-5cm de espesor. Los paneles de quinchá se encontraría en ciertos puntos con las columnas de concreto que se han introducido al edificio, este encuentro sería superficial, sin embargo, no se visualizan desplomes, grietas o fisuras en los encuentros o similares. Se ha visualizado que en muchos de los casos, detrás de los muros de quinchá existentes se ha colocado un muro de ladrillo macizo, lo que indicaría que el doble telar que normalmente tendrían algunos muros del edificio se habría retirado para introducir esta tabiquería y/o se habrían engrosado los muros adicionando la tabiquería de ladrillo.

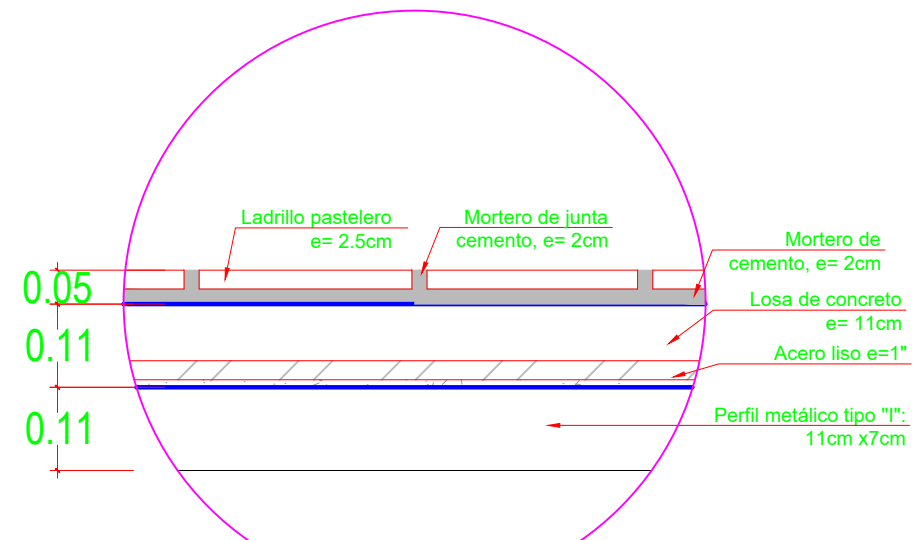
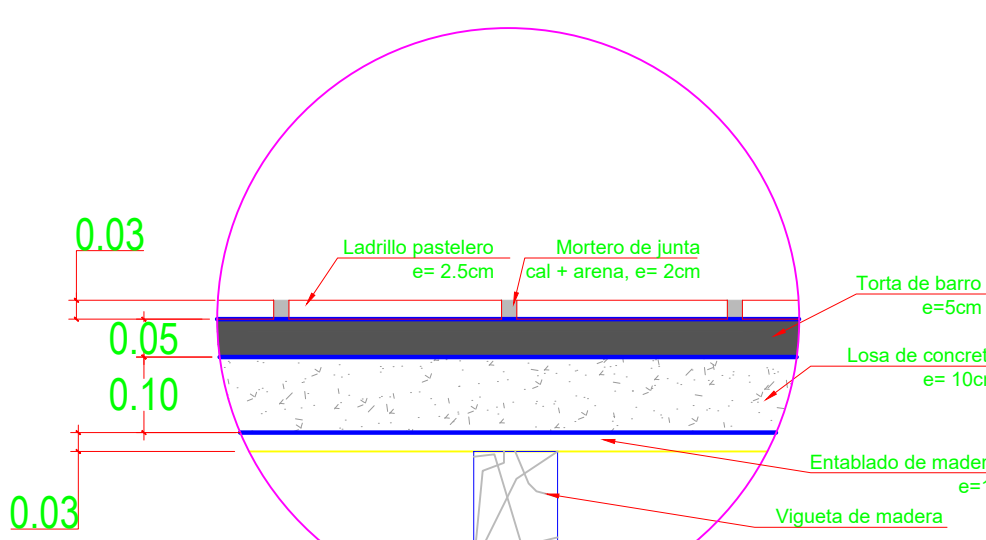
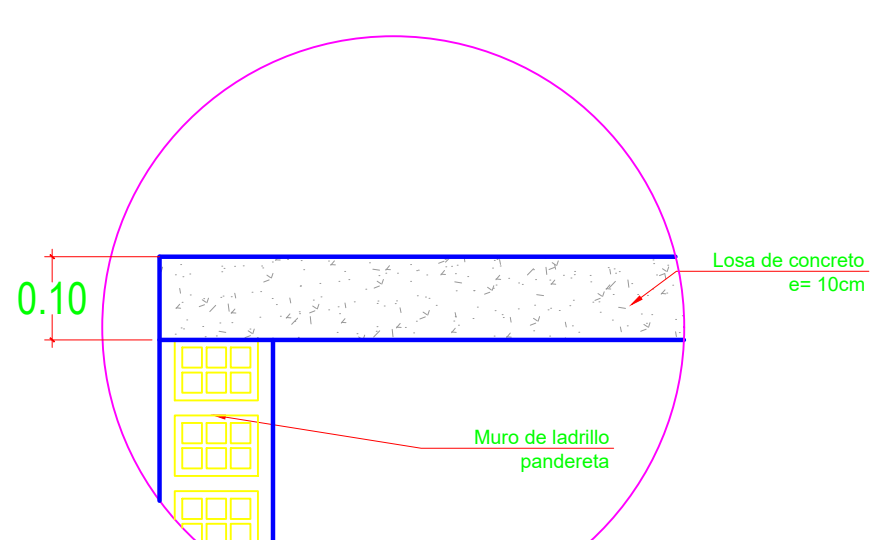
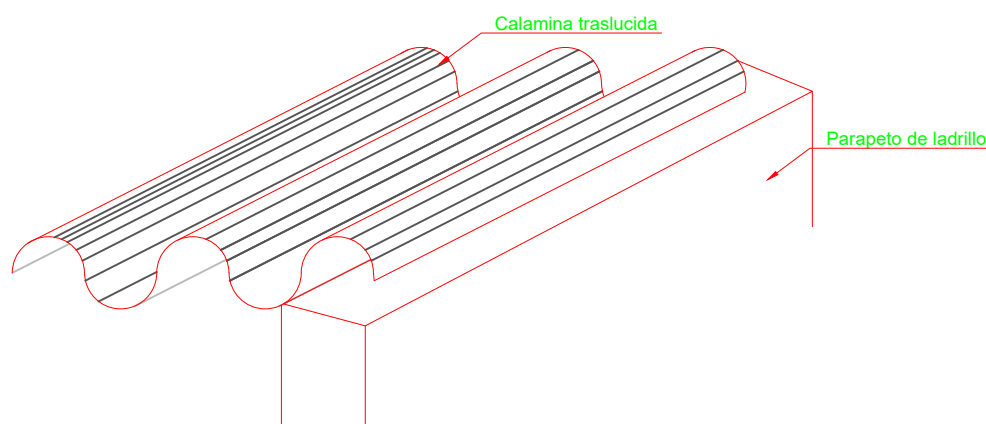
DIAGNÓSTICO O LESIONES EN COBERTURAS

Las coberturas en este nivel no presentan daños o lesiones aparentes que puedan comprometer su comportamiento y estabilidad estructural.
