ACONDICIONAMIENTO DE LA INSTITUCIÓN EDUCATIVA N°665 SANTO DOMINGO DE  
HUARANGAL NIVEL INICIAL, CON CÓDIGO LOCAL 314944", DISTRITO LURIN – LIMA - LIMA

MINISTERIO DE EDUCACIÓN  
PROGRAMA NACIONAL DE INFRAESTRUCTURA EDUCATIVA  
PRONIED

UNIDAD GERENCIAL DE MANTENIMIENTO  
ABRIL -2025

## MEMORIA DESCRIPTIVA DEL EXPEDIENTE DE ACONDICIONAMIENTO DE LA INSTITUCIÓN EDUCATIVA 665 HUARANGAL NIVEL INICIAL - LURIN -LIMA

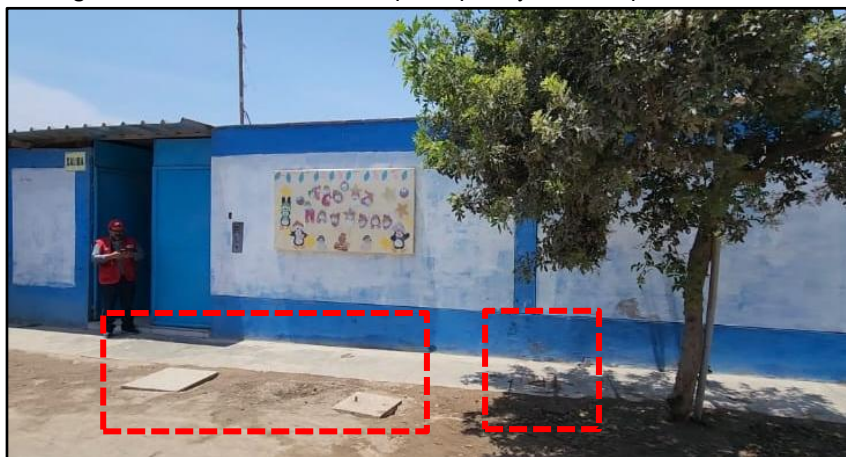
**Figura N° 6:** Ubicación del Tanque séptico y Pozo de percolación

- **Agua potable**; se alimentan de una conexión brindada por el Local comunal que se encuentra a la espalda de la institución educativa.
- **Desagüe**; se tiene instalado una tanque séptico y pozo de percolación a la altura de la calle en al cual descargan todo el desagüe la institución educativa.

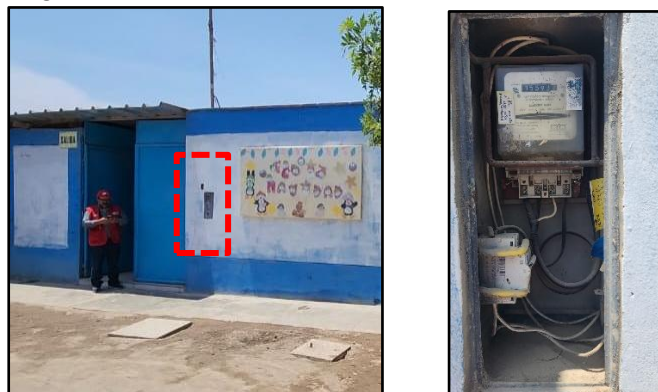
**Figura N° 7:** Ubicación de la conexión eléctrica

- **Electricidad**; se alimentan de una conexión domiciliaria brindada por la empresa de luz.
- **Internet**; no se tiene conexión de internet ni proveedor en la zona.
