# PANEL FOTOGRAFICO

PROYECTO: "SERVICIO DE MANTENIMIENTO, ACONDICIONAMIENTO Y REPARACIÓN DE LA INFRAESTRUCTURA DEL COMPLEJO POLICIAL 30 DE AGOSTO – FRENPOL CAJAMARCA"

**FOTOS DEL ESTADO ACTUAL – AREAS A INTERVENIR**

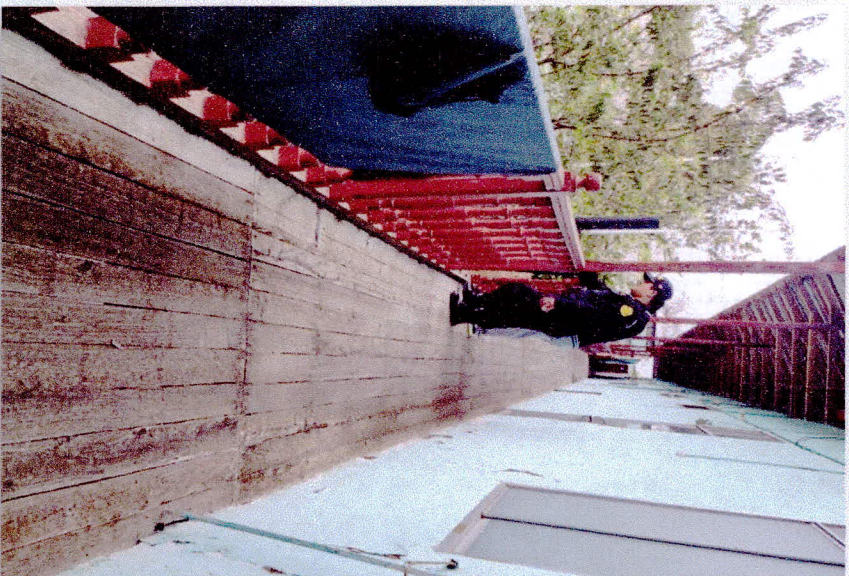
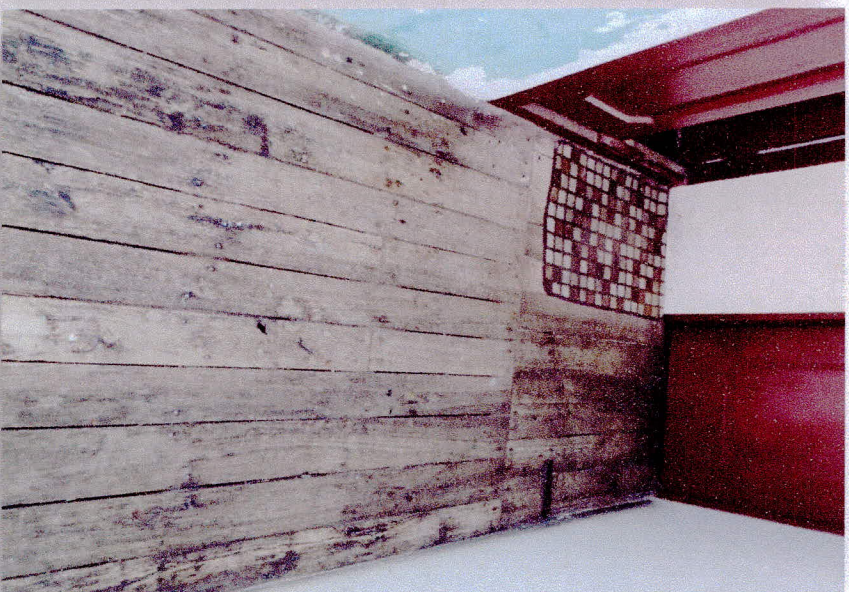
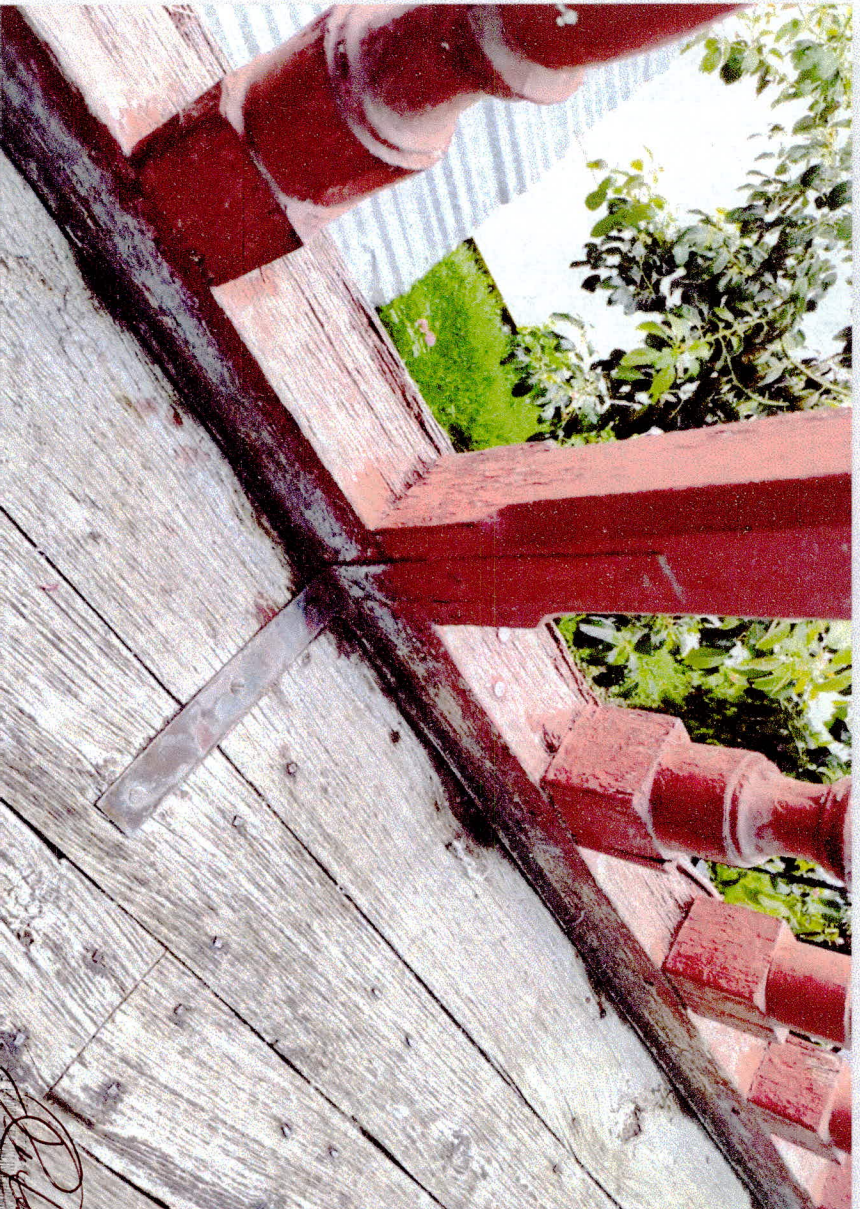
**FOTO N°1:** Se observa el estado actual de la circulación, barandas de madera tipo balaustres, estructura de madera, piso en mal estado de conservación, entre otros, falta de mantenimiento y reparación, falta de luminarias, otros, el cual ha sido solicitados por el área usuaria.

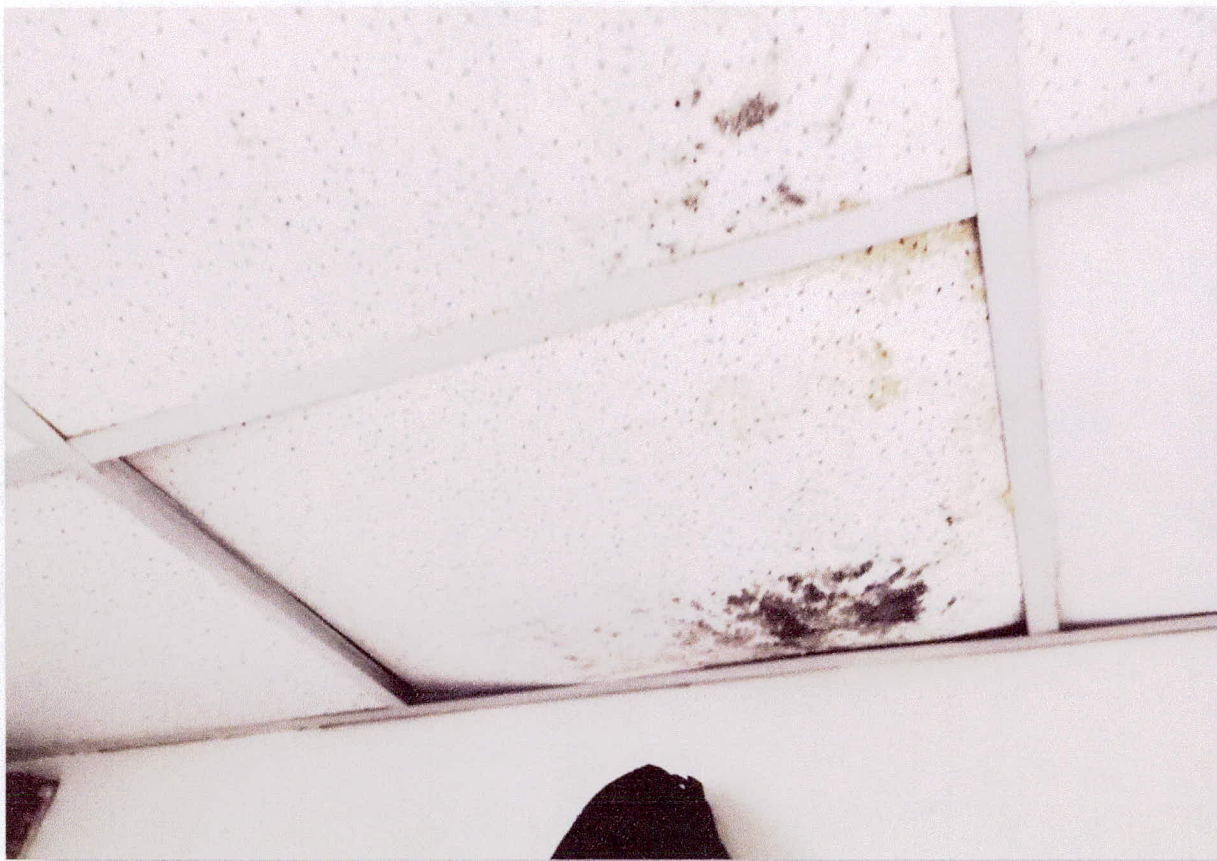
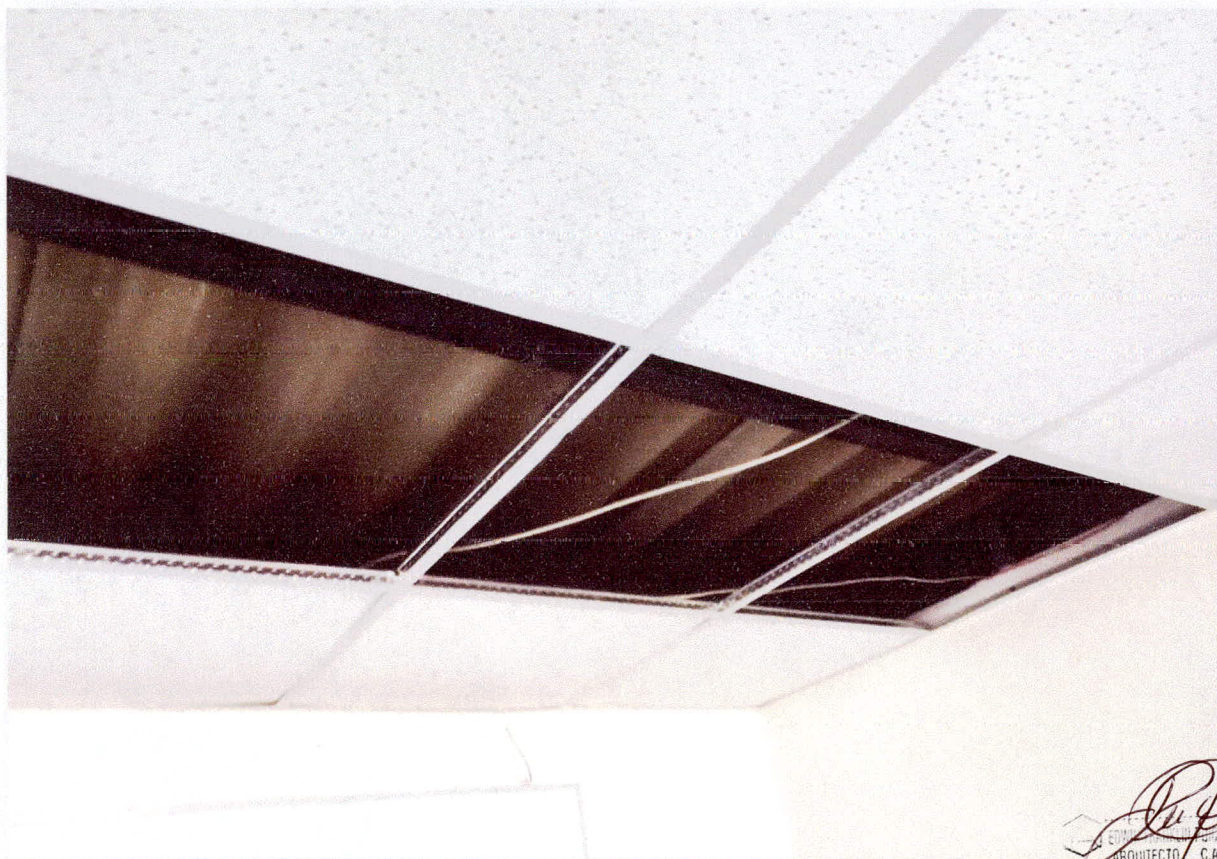
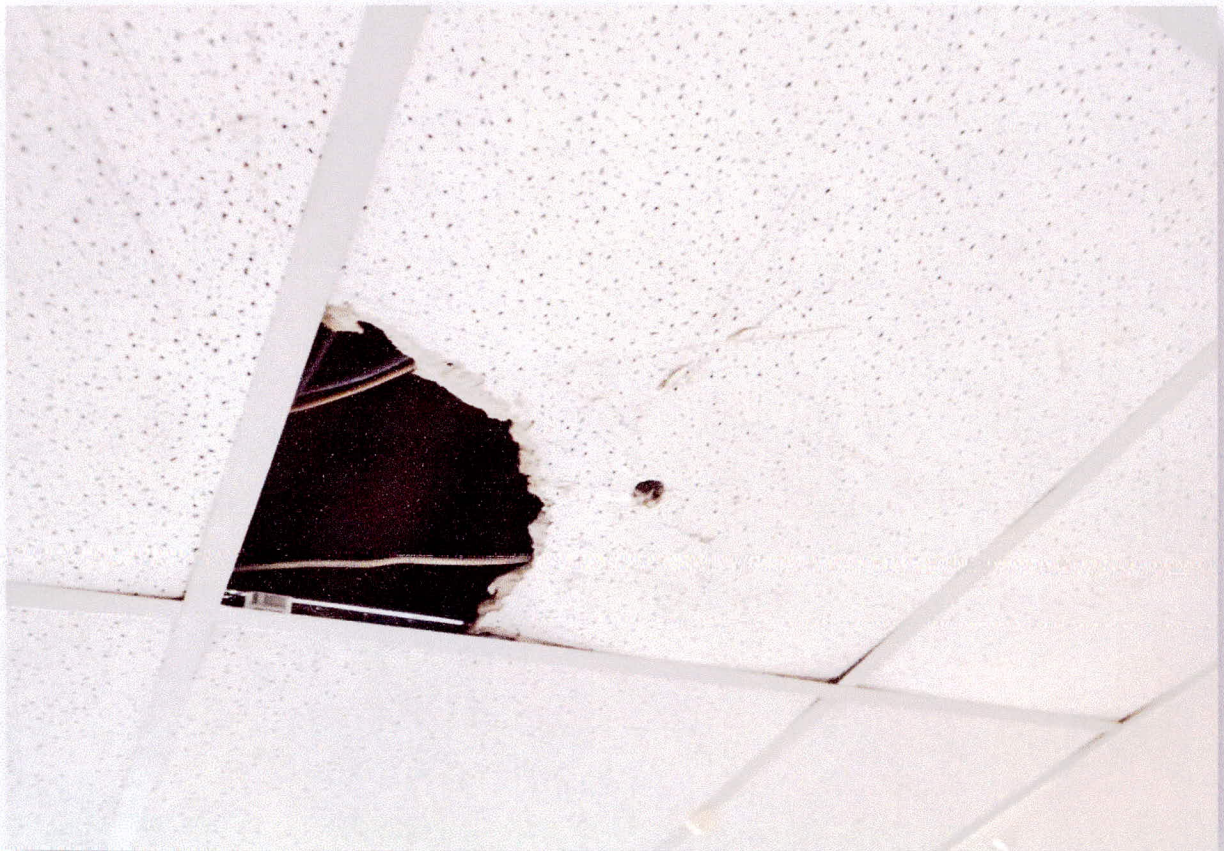
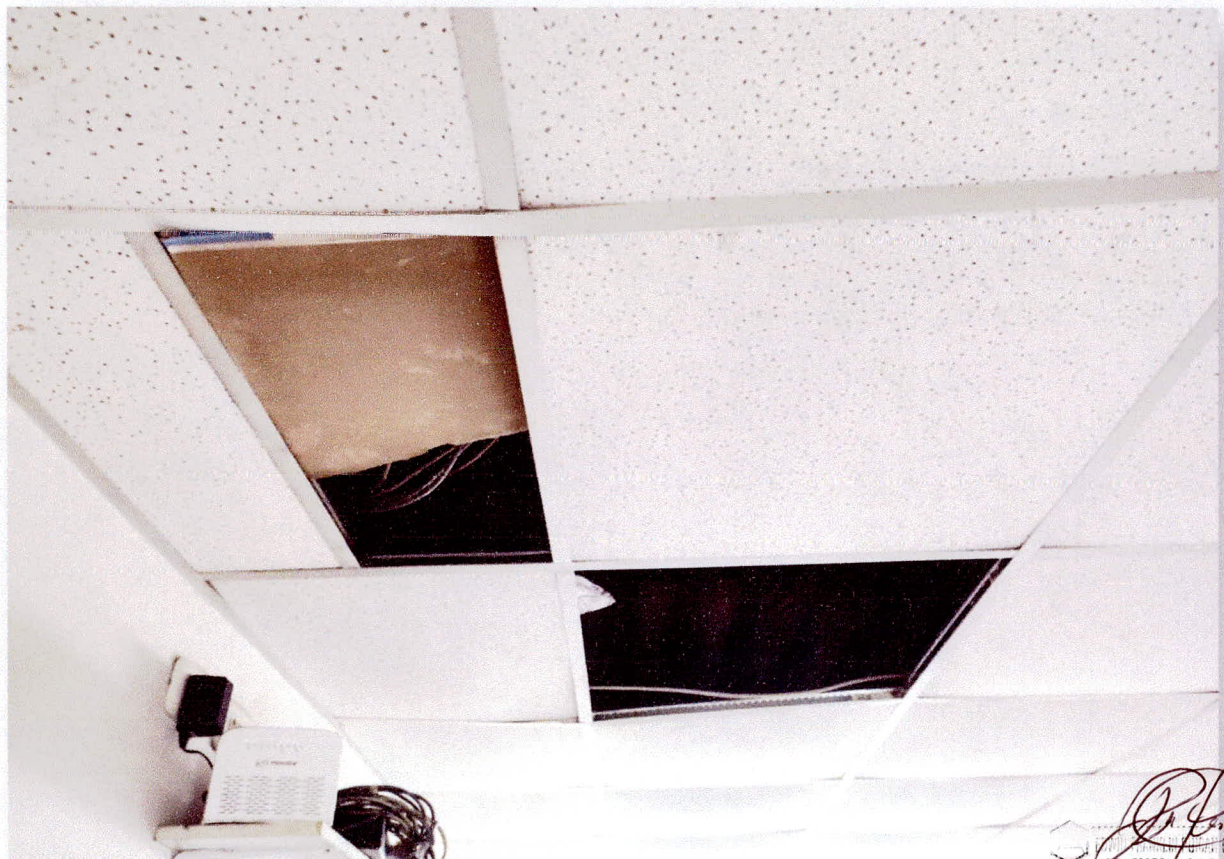
**FOTO N°3:** Se observa que la losa hay constantes filtraciones, goteras y en mal estado de conservación, actualmente genera un peligro para el área usuaria donde vienen laborando, se propone reparar toda el área a intervenir, el cambio de luminarias, reparaciones, entre otros, el cual fueron solicitados por el área usuaria.

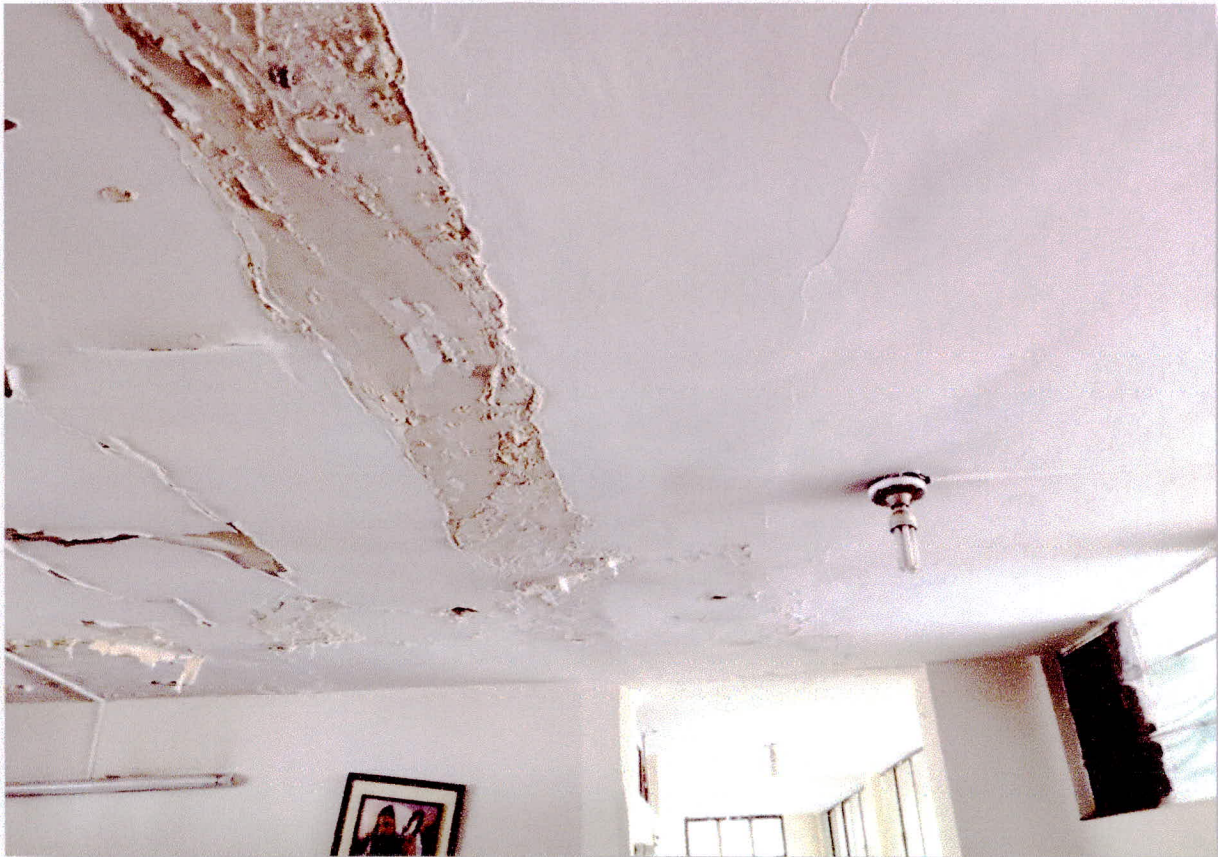
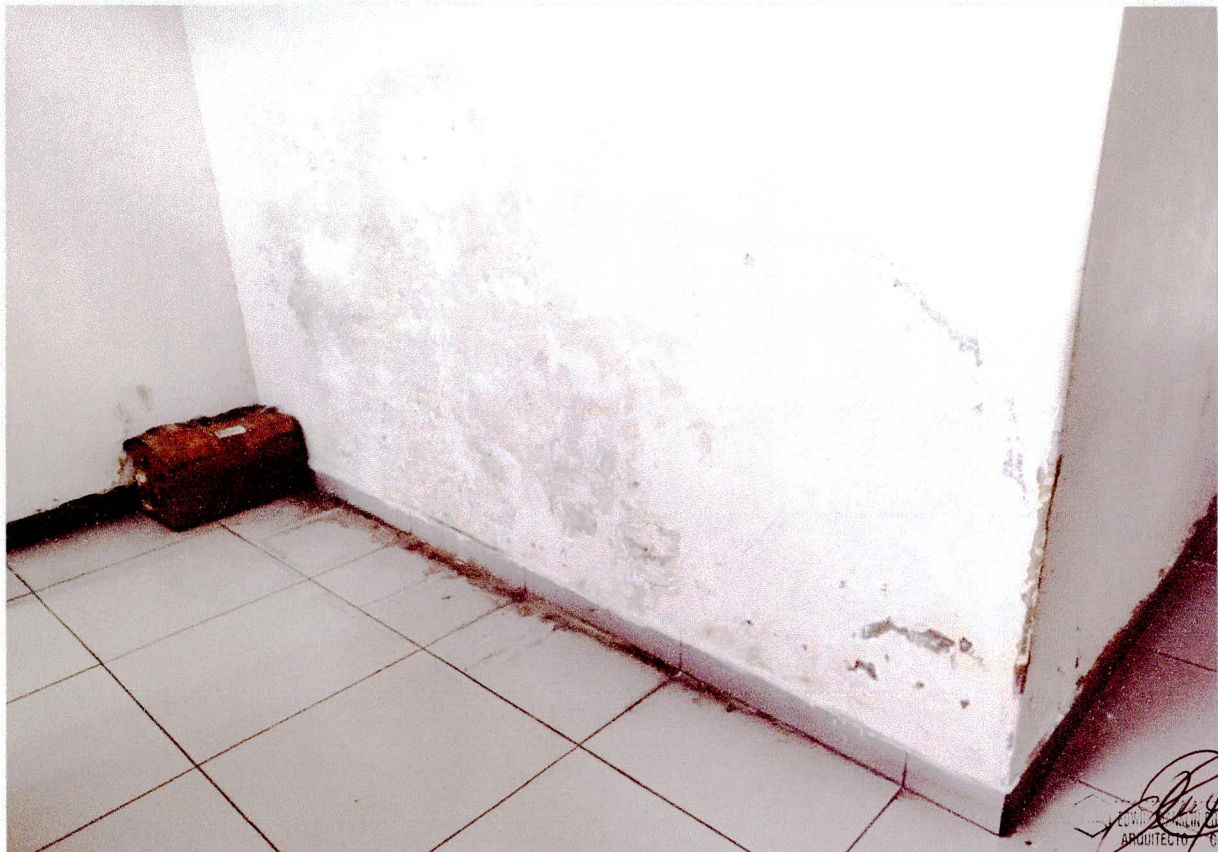
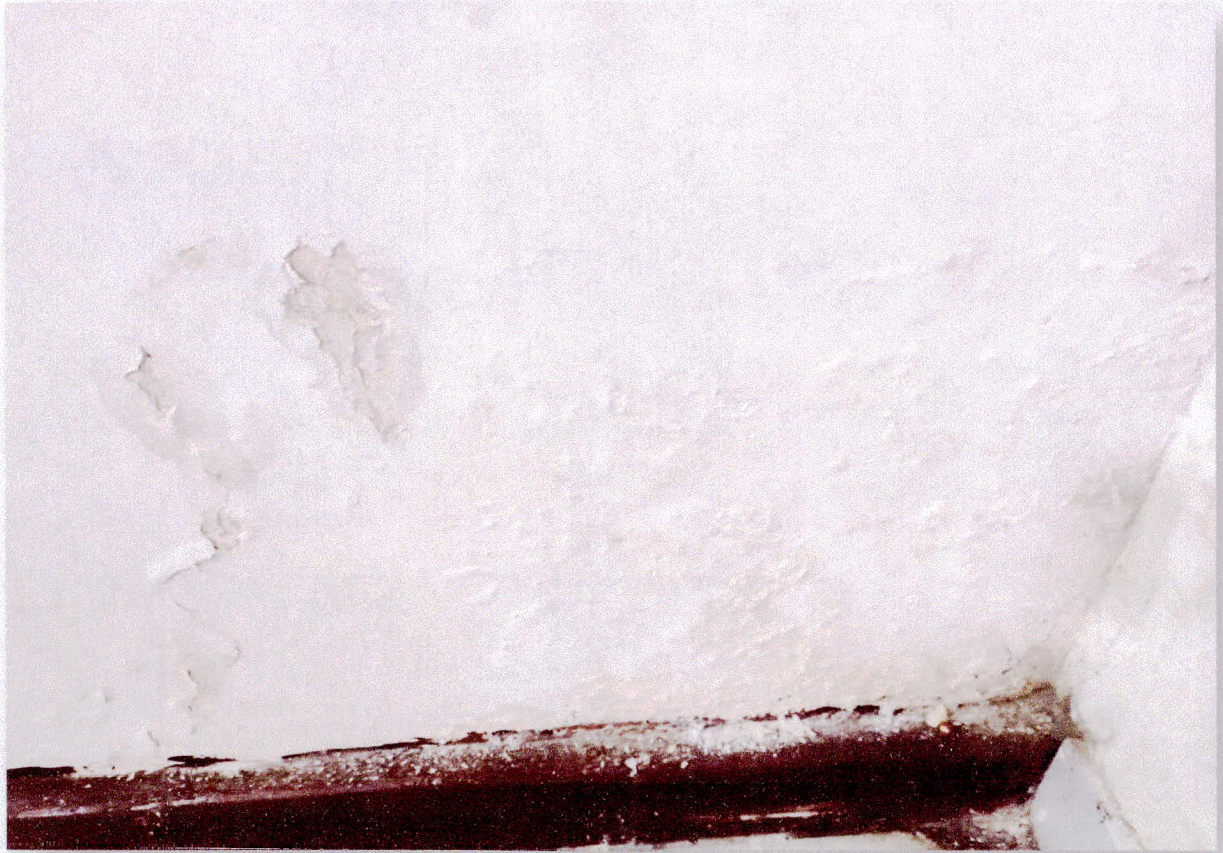
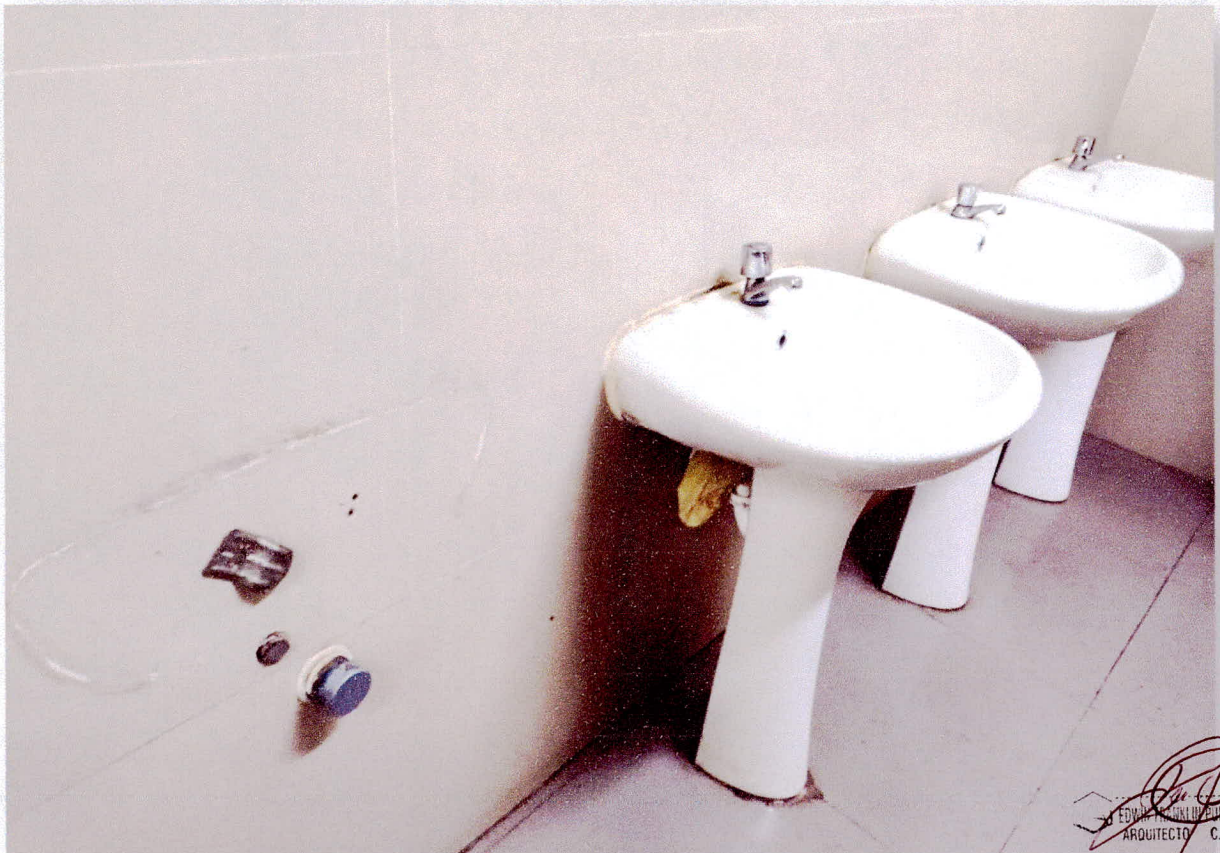
**FOTO N°4:** Se observa que la ventana está en mal estado de conservación, el cual genera un peligro para el área usuaria donde vienen laborando, se propone la instalación de nueva ventana, cambio de luminarias, reparación de techo, entre otros, el cual fueron solicitados por el área usuaria.

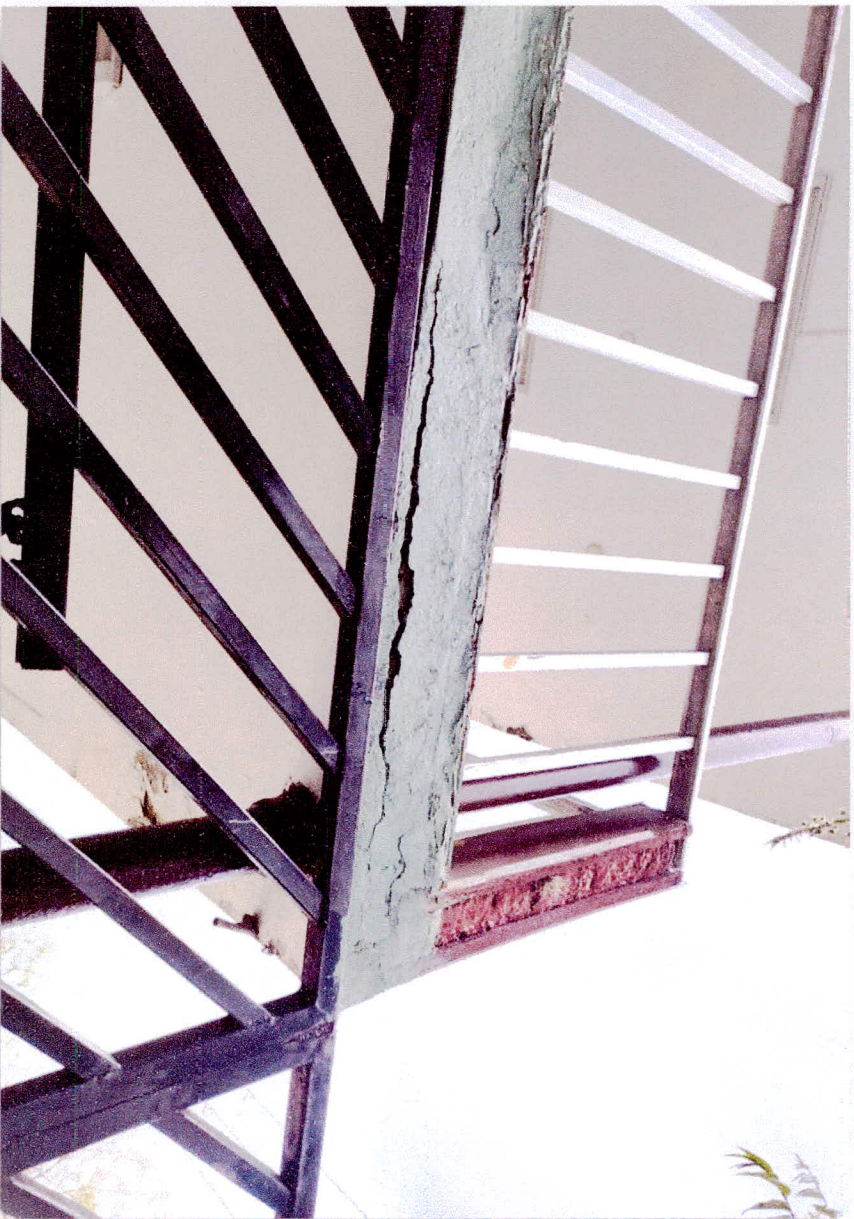
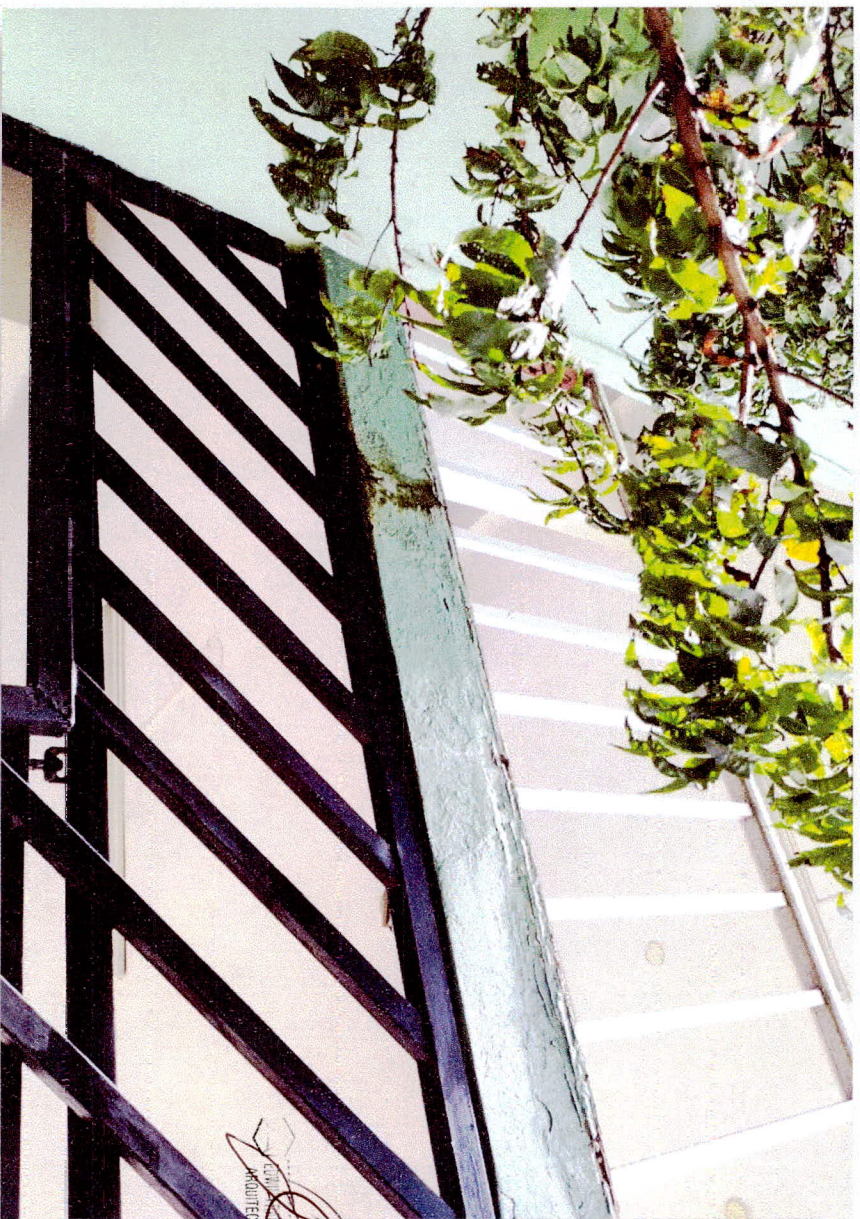
**FOTO N°5:** Se observa que la estructura existente se encuentra con agrietamiento y falla estructural, el cual genera un peligro para los usuarios, se plantea el reforzamiento de las losas, cambio de luminarias, reparación de techo, entre otros, el cual fueron solicitados por el área usuaria.

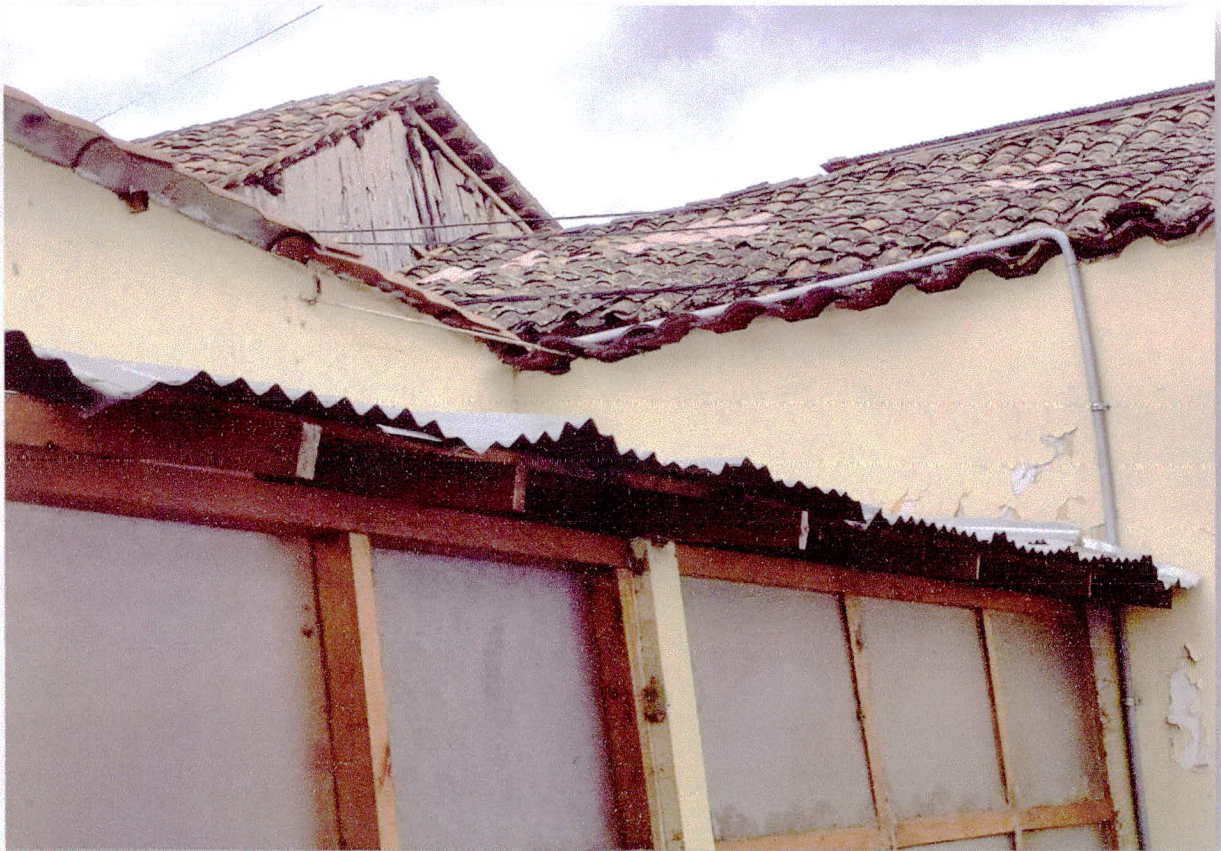
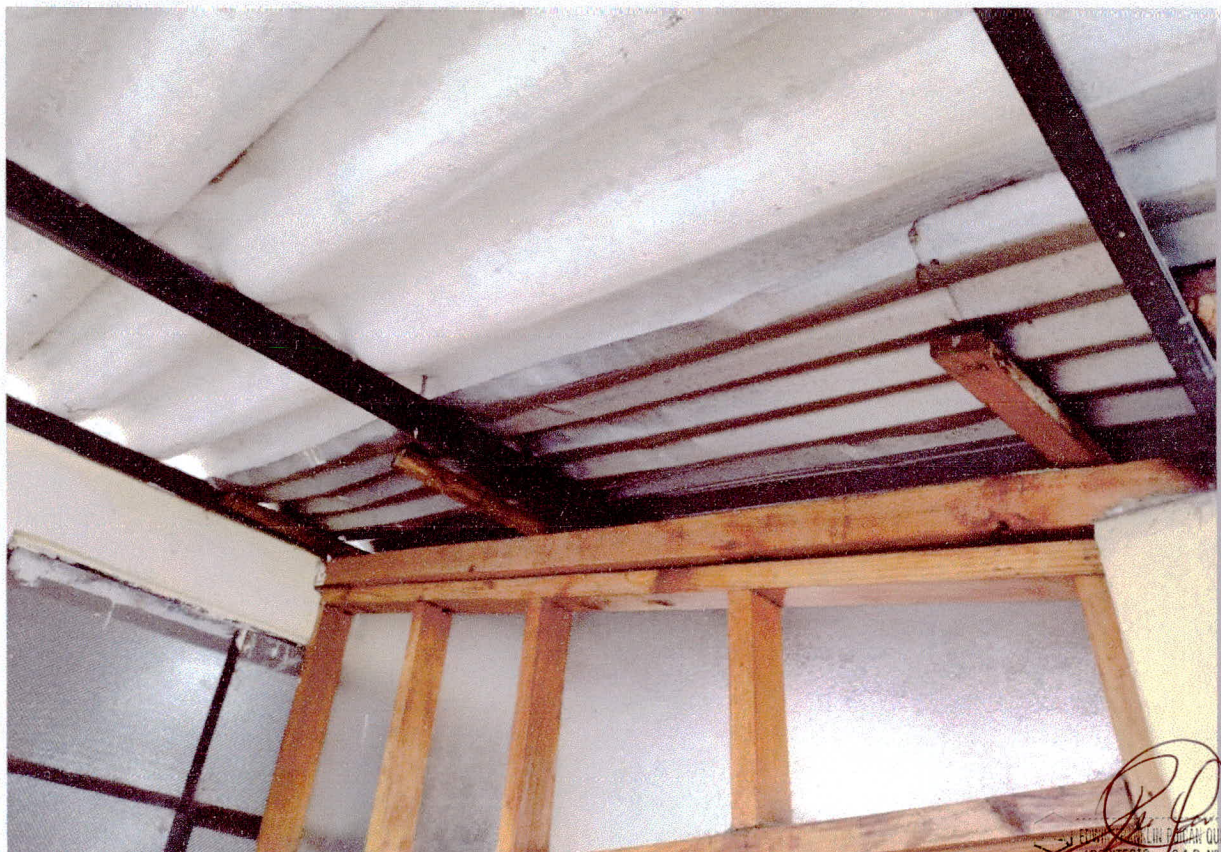
**FOTO N°6:** Se observa que en las oficinas y archivo del interior y exterior la falta de mantenimiento y reparación, estas a su vez mejorar la habitabilidad que lo habitan y/o usan, se plantea nueva instalación de falso cielo raso, cambio de luminarias, reparación de techo, entre otros, el cual fueron solicitados por el área usuaria respectivamente.
