PANEL FOTOGRÁFICO

Nombre de la IE	103 LUIS ARMANDO CABELLO HURTADO	Código de la IE	21364061
Nombre de la DRE o UGEL	UGEL 03 Cercado	Código de DRE o UGEL	150104
Tipo de Gestión	Pública de gestión directa	Dependencia	Sector Educación
Teléfono	013239568	Correo electrónico	-
Número de RUC	-	Página web	-
Promotor o Propietario	Ministerio de Educación	Forma	Escolarizado
Razón social	-	Director(a)	Manco de la Cruz, Cesar Aníbal
Fecha y Hora de la visita	10-03-2025 / 9.25am	N° de Visita	01
DATOS DEL SERVICIO EDUCATIVO			
Código modular	1716695 (I), 0556431 (P), 0556332 (S)	Anexo	0
Nivel/Modalidad	Inicial / Primaria / Secundaria	Característica (Censo Educativo 2024)	Polidocente completo
Género	Mixto	Tipo de programa	No aplica
Turno	Continuo sólo en la mañana	Estado	Activo
DATOS DEL LOCAL EDUCATIVO			
Código de local	288129	Localidad	MANZANILLA
Dirección	Pasaje Alto de la Alianza S/N	Centro Poblado	LIMA CERCADO
Departamento	Lima	Área geográfica	Urbana

UNIDAD GERENCIAL DE MANTENIMIENTO	PANEL FOTOGRÁFICO	SELLO Y FIRMA CON CÓDIGO CAP O CIP
-----------------------------------	-------------------	------------------------------------

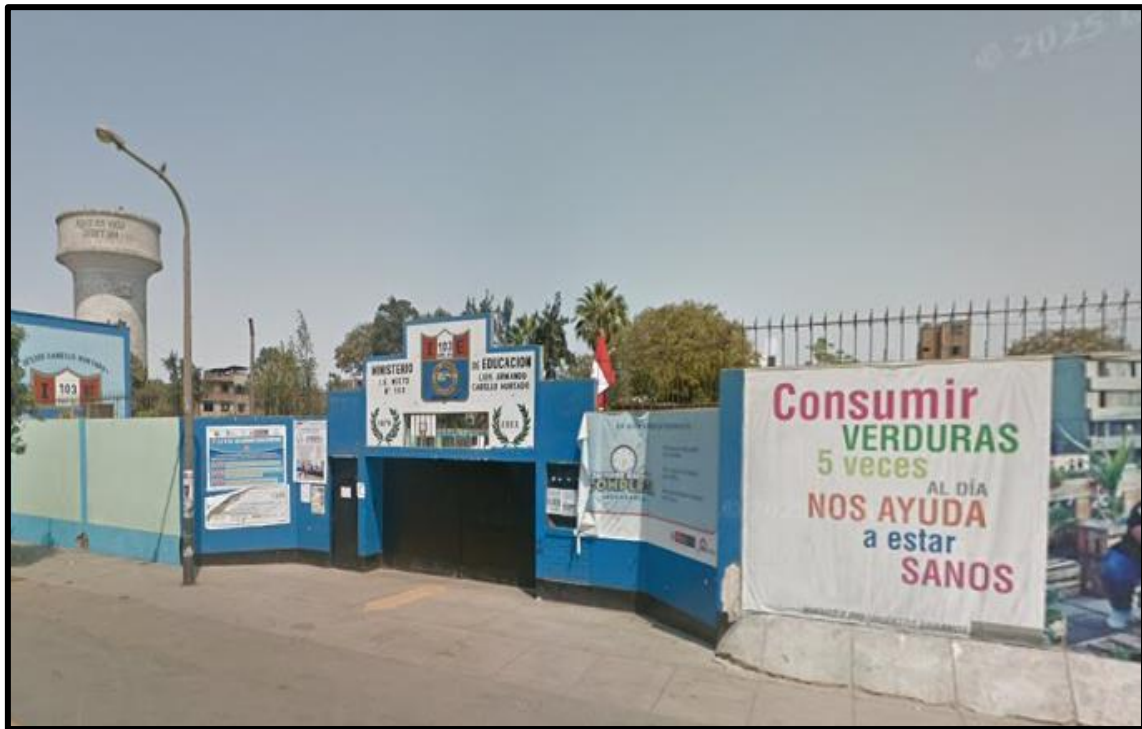
Fotografía 1. Vista exterior del Ingreso Principal a la I.E. 103-Luis Armando Cabello Hurtado, ubicado en el distrito de Lima, Prov. de Lima, Región Lima.
