C.S PERÚ COREA

| PROYECTO: | | AMPLIACION Y MEJORAMIENTO DEL SISTEMA DE RED DE DATA | | |

| HOJA DE METRADOS | | | | | | | | | | |
|---|---|---|---|---|---|---|---|---|---|---|
| PROYECTO: | | MEJORAMIENTO DE LOS SERVICIOS DE LA RED DE COMUNICACIONES EN LOS CENTROS DE SALUD HUÁNUCO | | | | | | | | |
| LUGAR: | | CENTRO DE SALUD PERU COREA | | | | | | FECHA: | | May-23 |

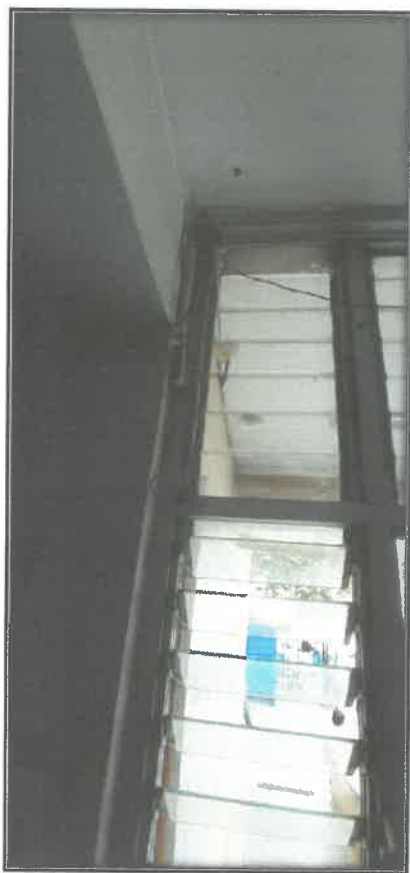
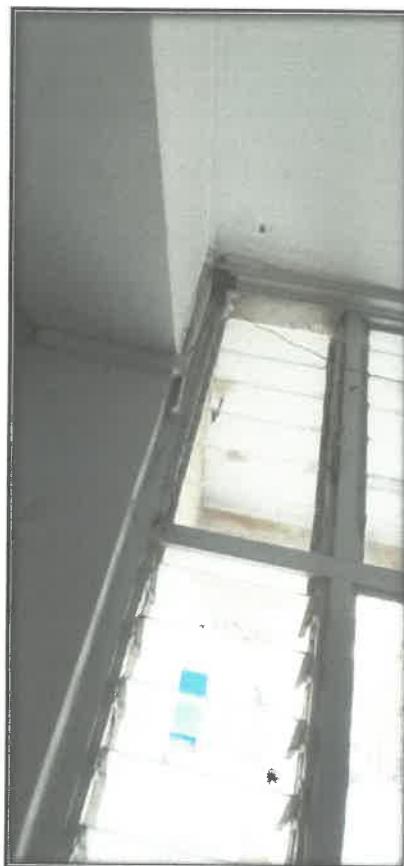
FOTOGRAFIA N°07 Y 08. Se aprecia que los cables están colgados y también están desordenado todo el sistema de data y comunicaciones.

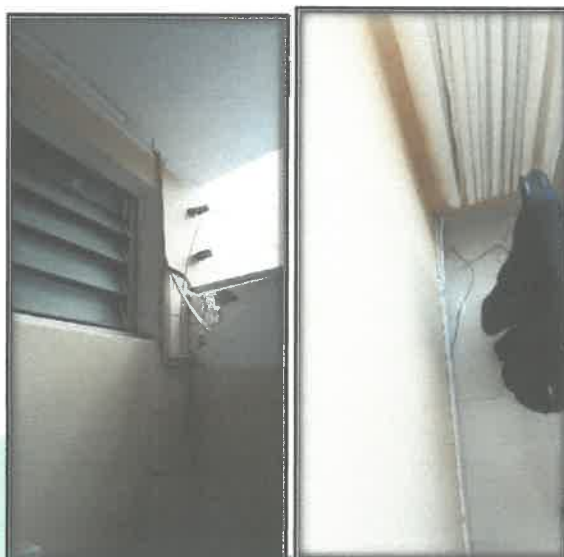
FOTOGRAFIA N°21 y 22. Cámaras mal ubicados el cual solo cubre una angulo pequeño de enfoque, también se aprecia cables sueltos tirados en el piso.

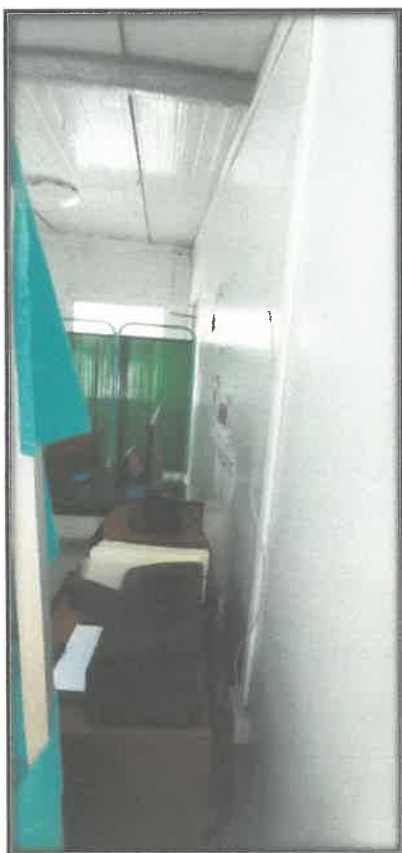
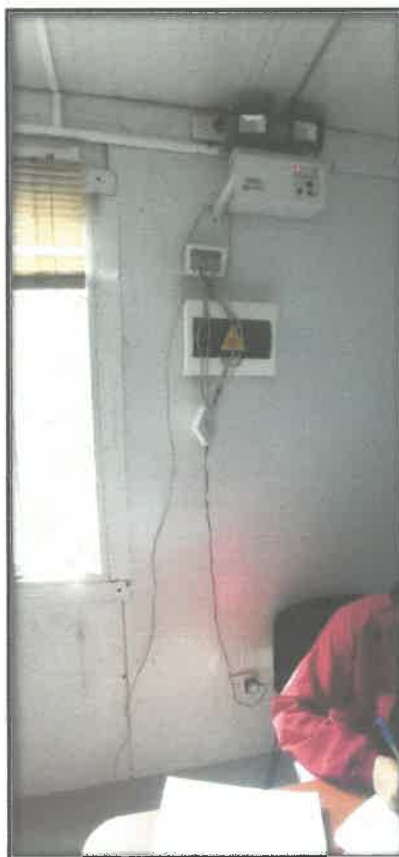
FOTOGRAFIA N°51 y 52. Puntos de salida colgantes, el cual se encuentra a un tablero de distribución siendo un peligro para el personal.

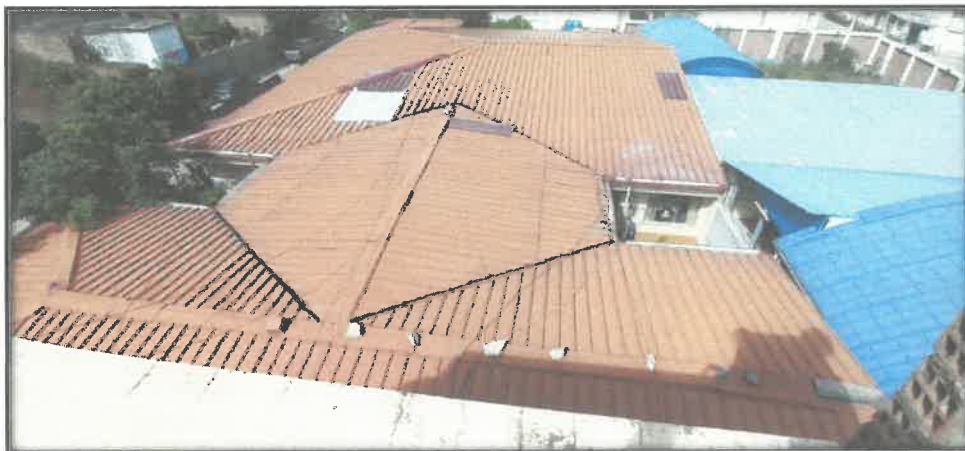
FOTOGRAFIA N°56. Vista panorámica de la instalación en el techo de cables de data el cual todas se encuentran expuestas.

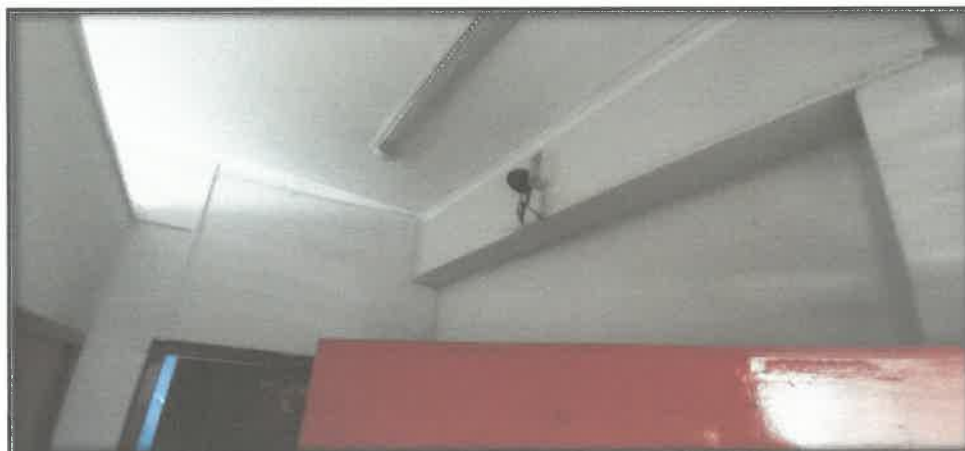
FOTOGRAFIA N°63. Cámara de seguridad mal ubicadas.

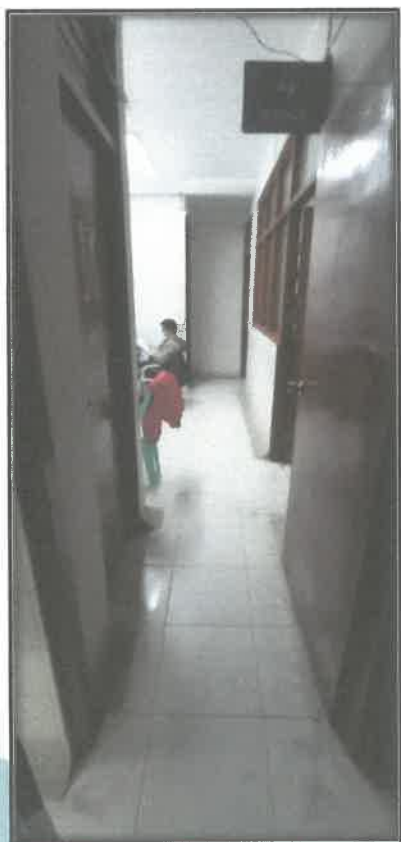
FOTOGRAFIA N°78. Gabinete de data mal ubicadas y en pésimo estado.
