TERMINOS DE REFERENCIA

MANTENIMIENTO RUTINARIO DE CAMINOS VECINALES NO PAVIMENTADOS CON RECURSOS TRANSFERIDOS A LOS GOBIERNOS LOCALES

Código de Ruta: HU-524 HU-528 HU-529

Tramo (Según SINAC): EMP PE-5N - CAMITO - LOMA - MARONILLA –
JORGE BASADRE - CONSUELO - GOSEN - NUEVA
ESPERANZA, EMP HU-524 - ALTO MARONA, EMP
HU-528 - INCA HUASI

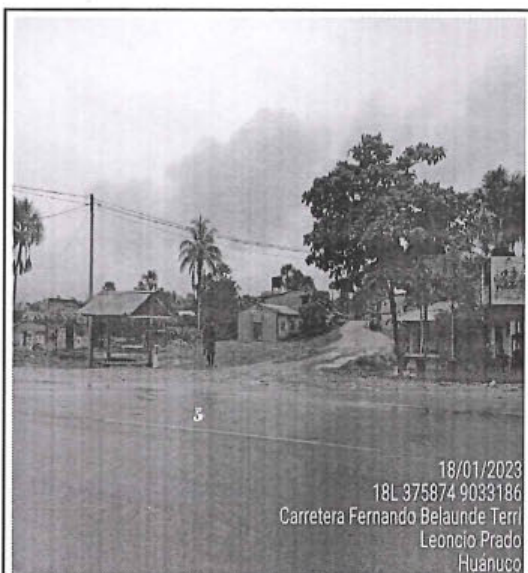
FOTOGRAFIA PUNTO INICIAL (HU-524)

Inicio: Emp. PE-5N porg. 0+000 C. Los Olivos

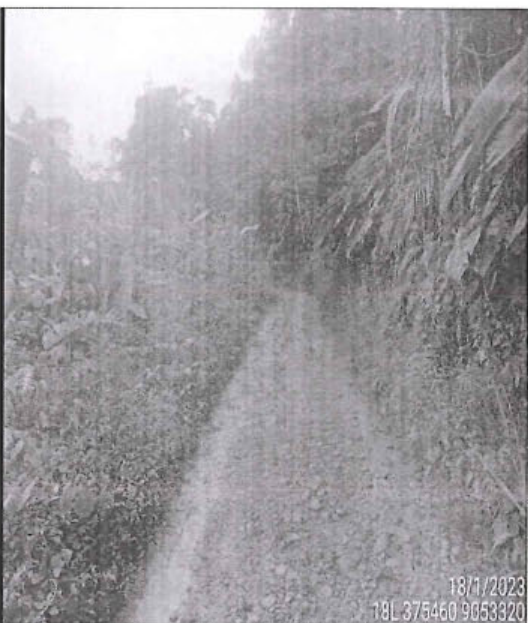
FOTOGRAFIA PUNTO FINAL (HU-524)

Fin: prog. 26+320 Pta. Carretera.

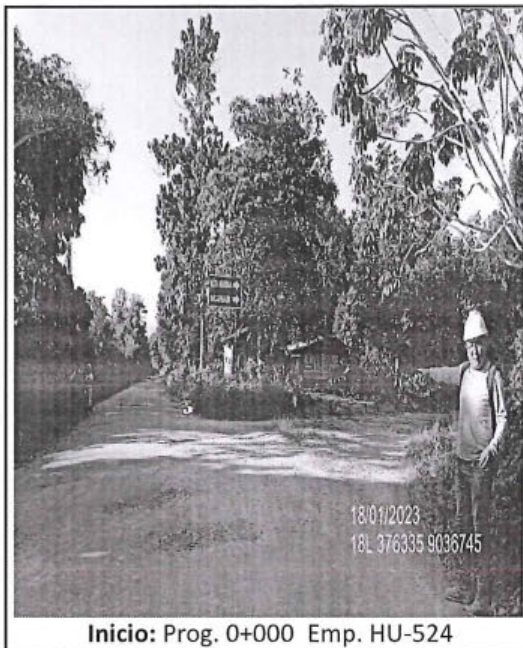
FOTOGRAFIA PUNTO INICIAL (HU-528)

Inicio: Prog. 0+000 Emp. HU-524

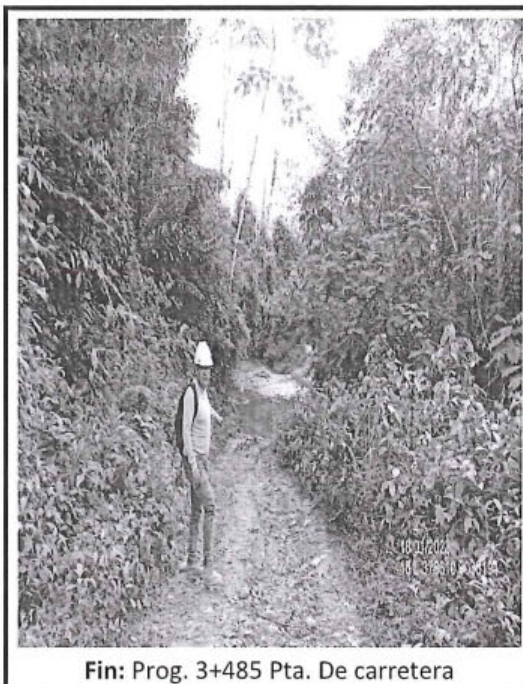
FOTOGRAFIA PUNTO FINAL (HU-528)

Fin: Prog. 3+485 Pta. De carretera

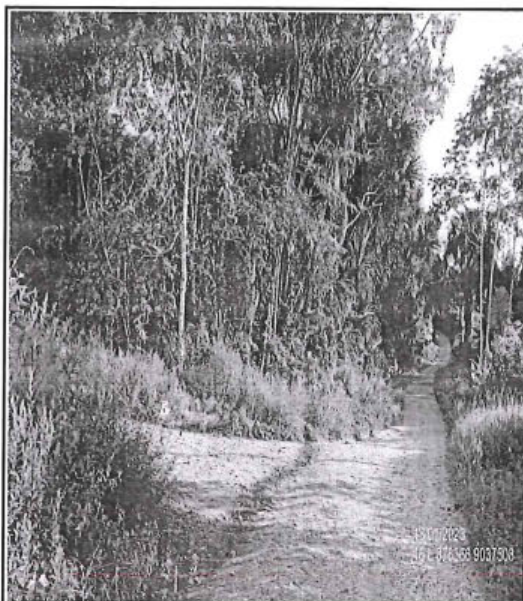
FOTOGRAFIA PUNTO INICIAL (HU-529)

Inicio: prog. 0+000 Emp. HU-528

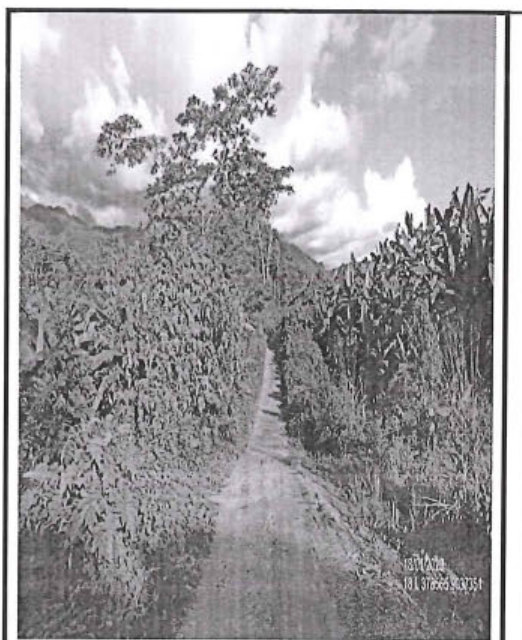
FOTOGRAFIA PUNTO FINAL (HU-529)

Fin: prog. 3+673 pta. De carretera

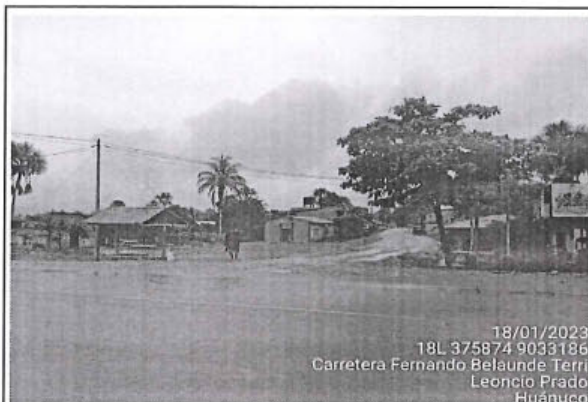
Foto 01: Emp. PE-5N (Inicio de ruta HU-524; Olivos)

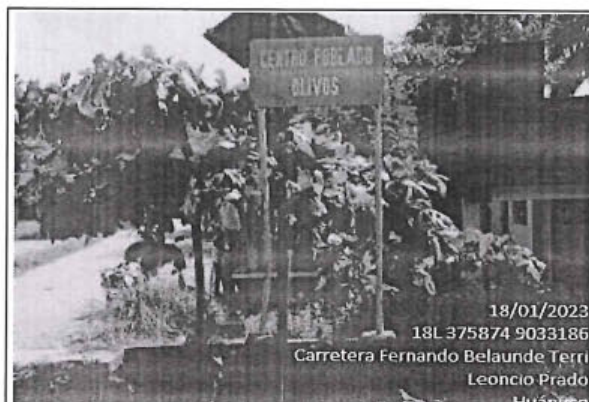
Foto 02: Señal Informativa en estado regular debido a falta de mantenimiento, ubicado al inicio del tramo con prog. 0+000

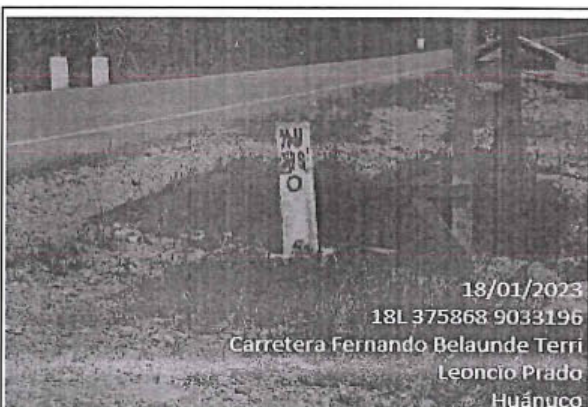
Foto 03: Hito Kilometrico (km 0) ubicado al lado izquierdo del la ruta HU-524

Foto 03: Hito Kilometrico (km 0) ubicado al lado izquierdo de la ruta HU-524

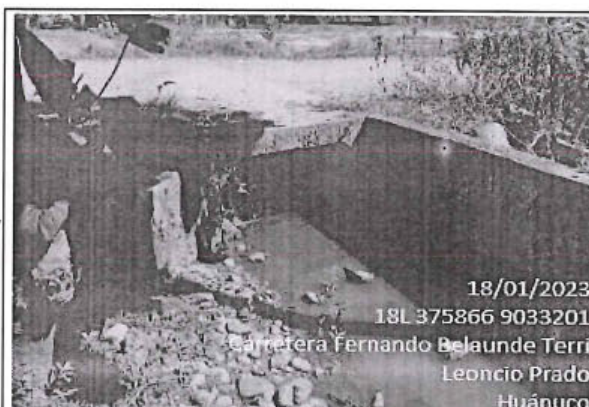
Foto 04: Alcantarilla ubicada en la progresiva del Km 0+006 del camino vecinal con superficie de rodadura de concreto armado y estado de transitabilidad regular.

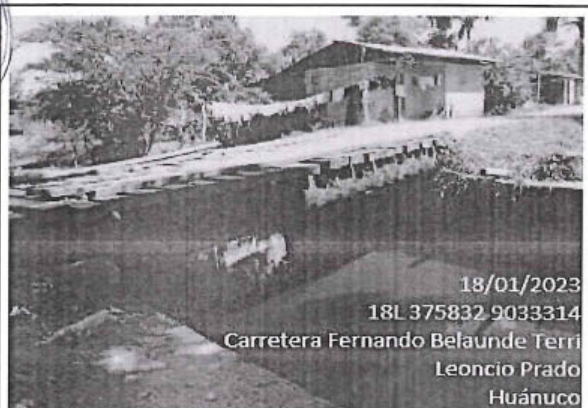
Foto 05: Ponton de madera ubicado en la progresiva km 0+120 de la carretera vecinal con superficie de rodadura de madera y estado de transitabilidad bueno, foto aguas arriba.

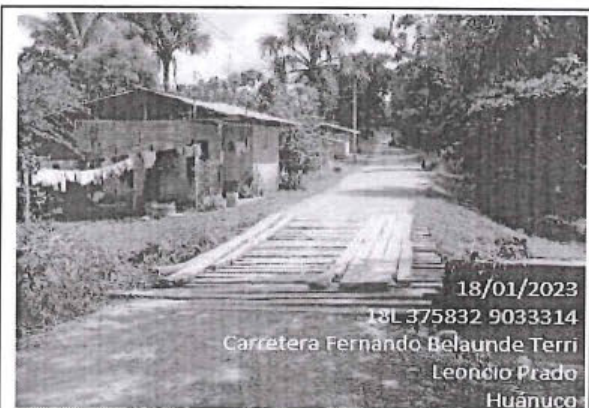
Foto 06: Ponton de madera ubicado en la progresiva km 0+120 de la carretera vecinal con superficie de rodadura de madera y estado de transitabilidad bueno, entrada del al ponton.

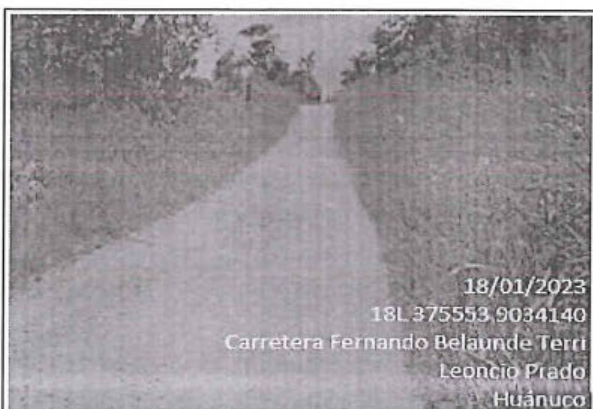
Foto 09: Se observa el camino vecinal con superficie de rodadura con afirmado y estado de transitabilidad regular, ubicado entre las progresiva del km 0+500 al km 1+000.

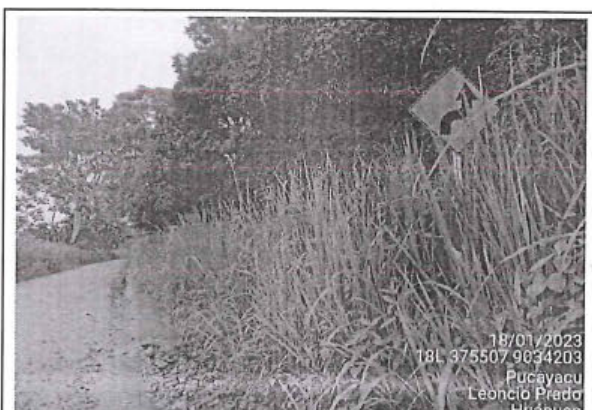
Foto 10: Señal preventiva en buen estado con superficie de rodadura con afirmado y estado de transitabilidad bueno, ubicado en la progresiva 1+080.

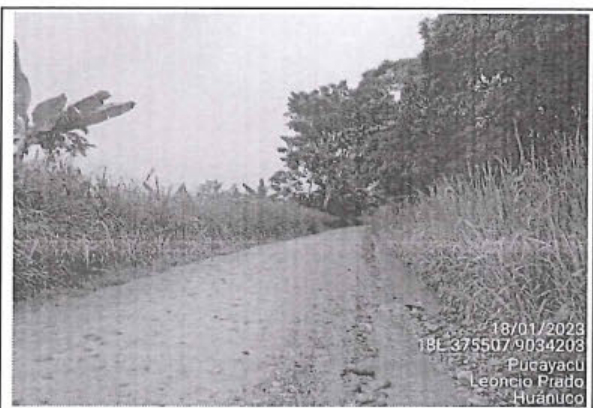
Foto 11: Se observa el camino vecinal en buen estado ubicado en la progresiva del km 1+080 al km 1+500, con superficie de rodadura con afirmado y estado de transitabilidad bueno.

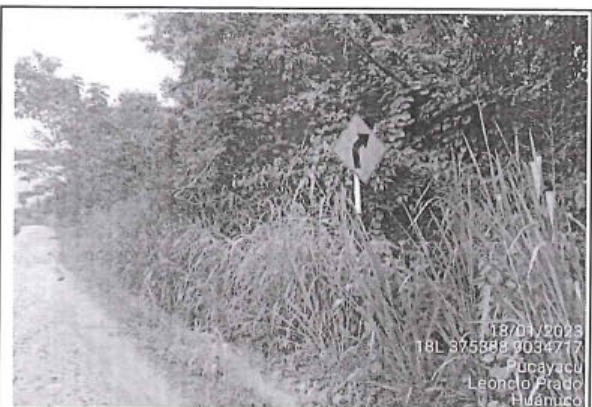
Foto 12: Señal preventiva en estado bueno con superficie de rodadura con afirmado y estado de transitabilidad bueno, ubicado en la progresiva 1+510.

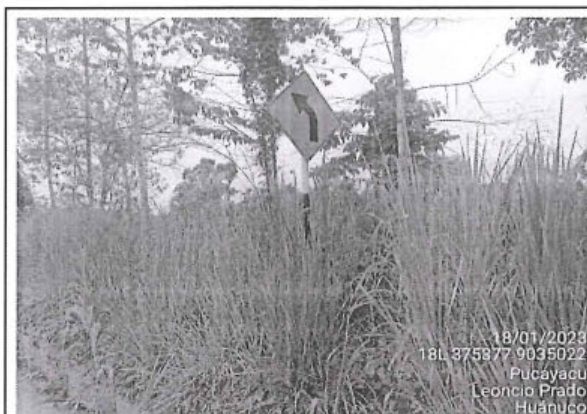
Foto 13: señal preventiva en buen estado con superficie de rodadura con afirmado y estado de transitabilidad bueno, ubicado en la progresiva 1+631.

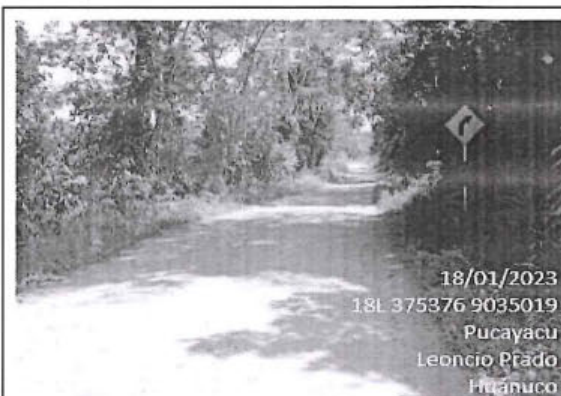
Foto 14: Señal preventiva en buen estado ubicada en la progresiva 1+951 . de la carretera vecinal, con superficie de rodadura con afirmado y estado de transitabilidad bueno.

Foto 14: Señal preventiva en buen estado ubicada en la progresiva 1+951, de la carretera vecinal, con superficie de rodadura con afirmado y estado de transitabilidad bueno.

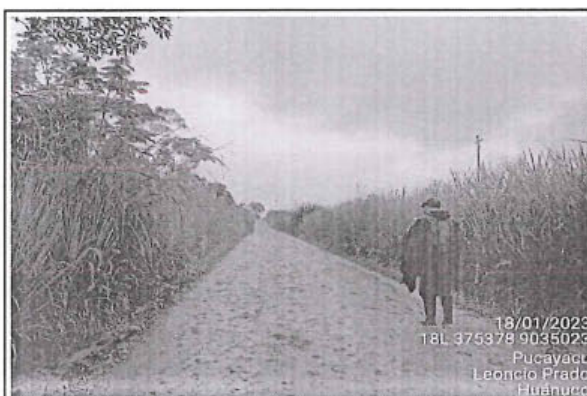
Foto 15: Se observa el camino vecinal con superficie de rodadura con afirmado y estado de transitabilidad bueno ubicado en la progresiva del km 1+951 al km 2+000.

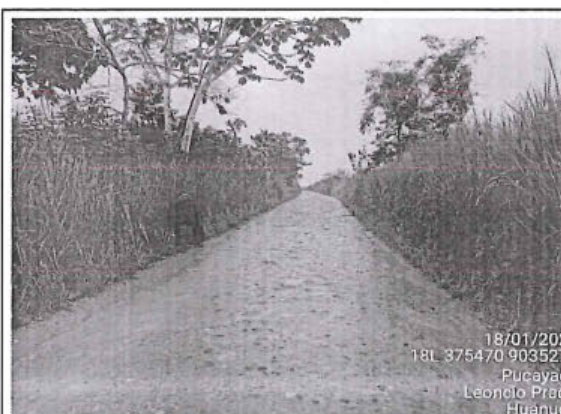
Foto 16: Se observa camino vecinal con superficie de rodadura con afirmado y estado de transitabilidad bueno entre las progresivas 2+000 al 2+500.

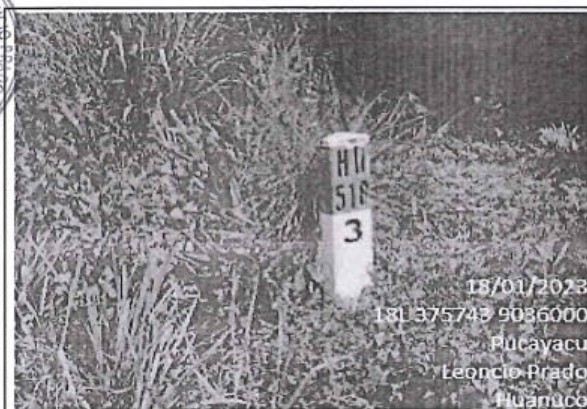
Foto 17: Hito Kilometrico 3, en buen estado con superficie de rodadura con afirmado y estado de transitabilidad bueno ubicado en la progresiva 3+000.

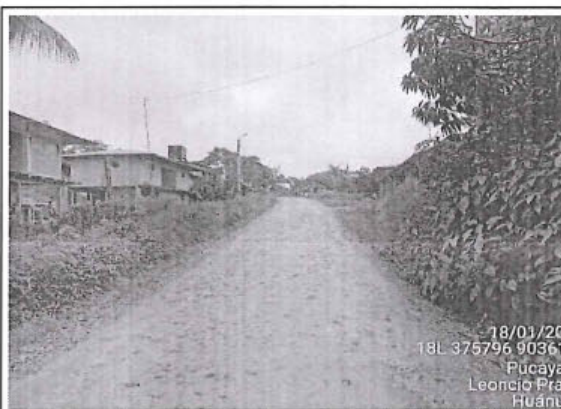
Foto 18: Caserio de Caimito ubicado en la progresiva 3+320

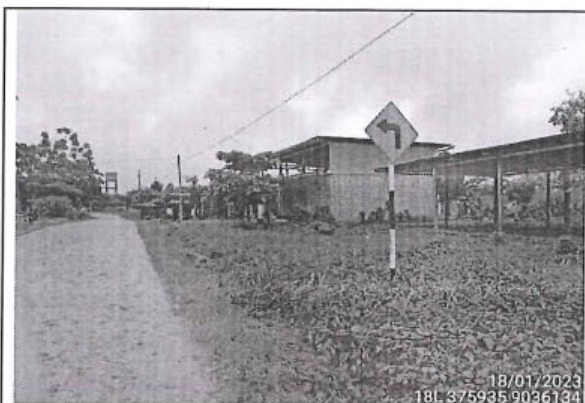
Foto 19: Señal preventiva en buen estado con superficie de rodadura con afirmado y estado de transitabilidad bueno, ubicado en la progresiva 3+340

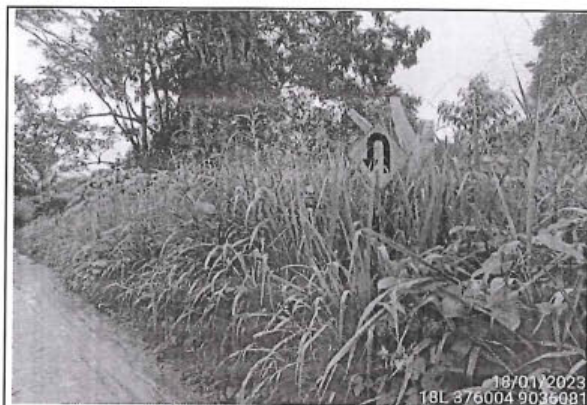
Foto 20: Señal preventiva en buen estado, con superficie de rodadura con afirmado y estado de transitabilidad bueno, ubicado en la progresiva 3+430.

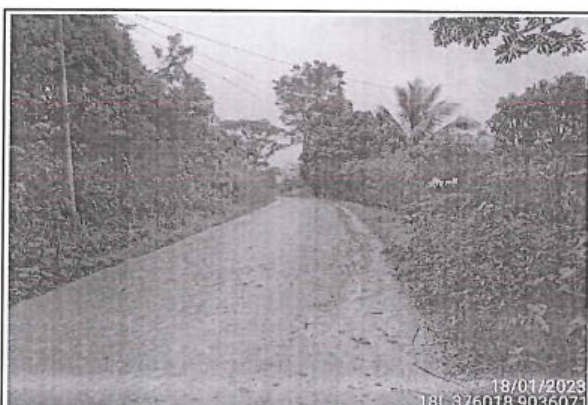
Foto 21: se observa el camino vecinal con superficie de rodadura con afirmado y buen estado de transitabilidad entre las progresivas 3+430 al 3+500

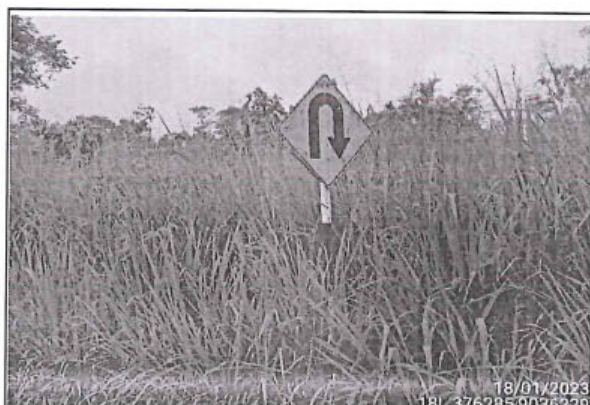
Foto 22: Señal preventiva en buen estado con superficie de rodadura con afirmado y estado de transitabilidad regular ubicado en la progresiva 3+895.

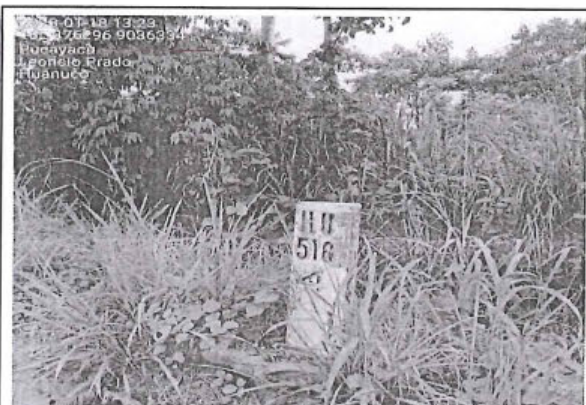
Foto 23: Hito kilometrico en buen estado con superficie de rodadura con afirmado y estado de transitabilidad regular ubicado en la progresiva 4+000.

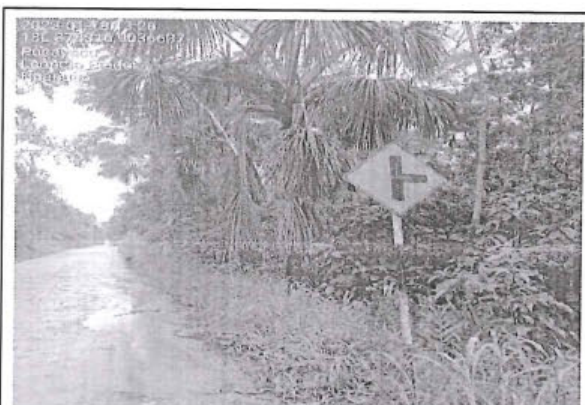
Foto 24: Señal preventiva en buen estado con superficie de rodadura con afirmado y estado de transitabilidad regular ubicado en la progresiva 4+325.

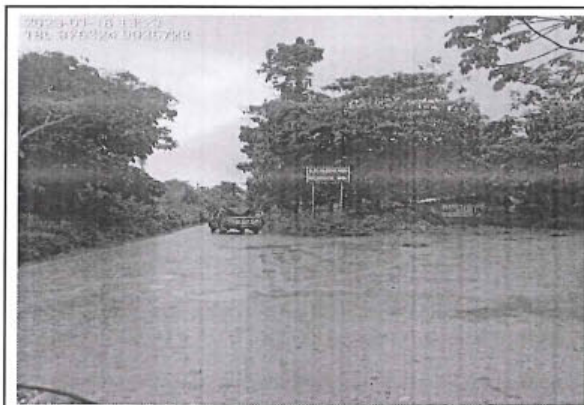
Foto 25: Desvío al caserio de Alto Marona e Incahuasi con superficie de rodadura con afirmado y estado de transitabilidad regular en la progresiva 4+420.

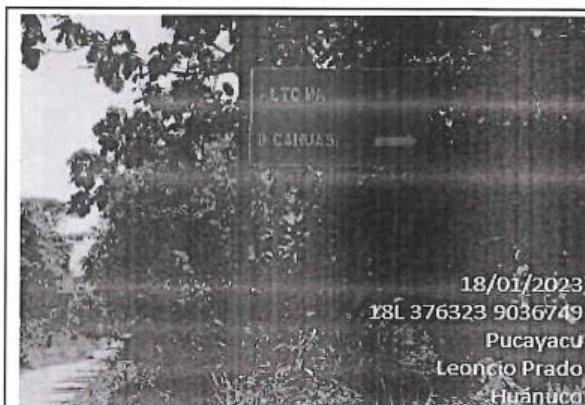
Foto 26: Señal informativa en estado regular con superficie de rodadura de afirmado y con estado de transitabilidad regular en la progresiva 4+420.

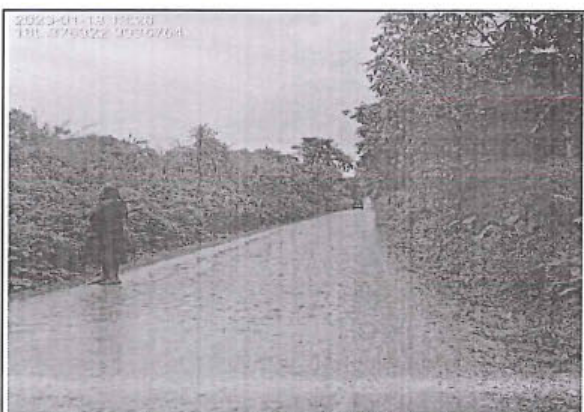
Foto 27: Vista del camino vecinal con superficie de rodadura con afirmado y estado de transitabilidad regular entre las progresivas 4+420 al 4+500.

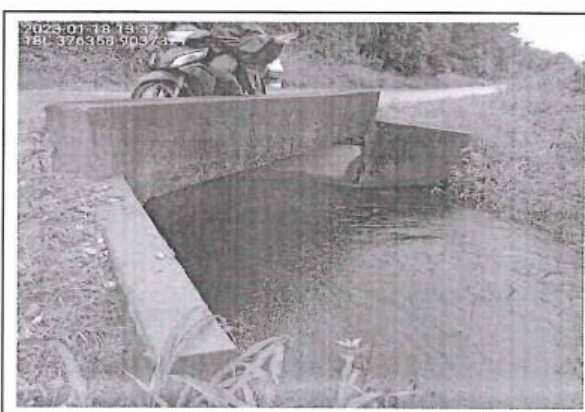
Foto 28: Alcantarilla de concreto en buen estado y buen funcionamiento, ubicado en la progresiva 4+994.

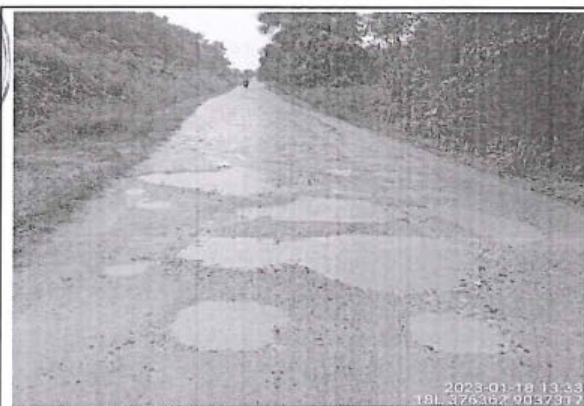
Foto 29: vista del camino vecinal con superficie de rodadura con afirmado y estado de transitabilidad regular entre las progresivas 4+994 al 5+000.

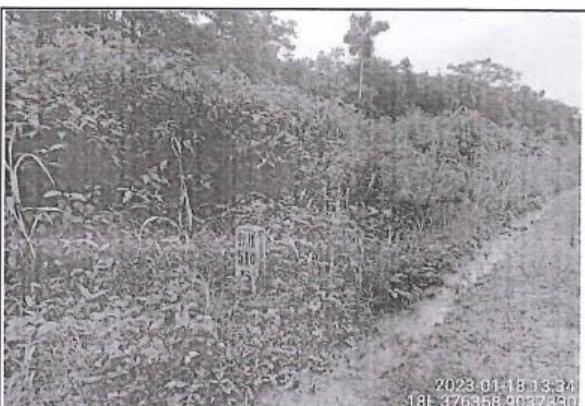
Foto 30: Hito kilometrico 5 en estado regular con superficie de rodadura con afirmado y estado de transitabilidad bueno, ubicado en la progresiva 5+010.

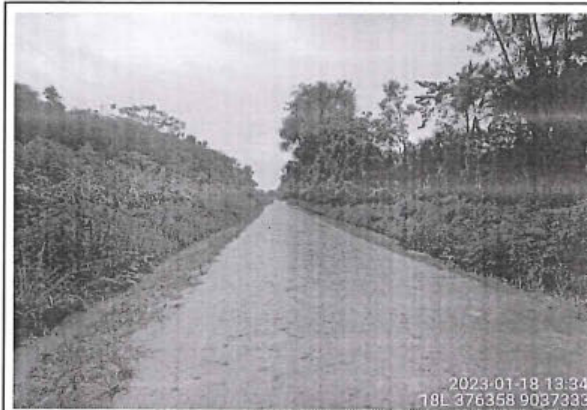
Foto 31: vista del camino vecinal con superficie de rodadura con afirmado y estado de transitabilidad bueno entre las progresivas 5+010 al 5+500.

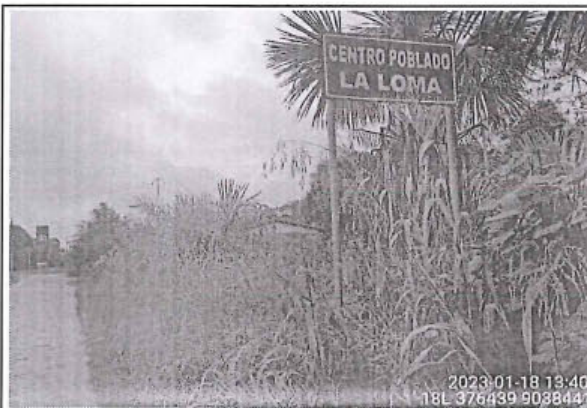
Foto 33: Señal informativa del C. P. La Loma en buen estado con superficie de rodadura con afirmado y estado de transitabilidad bueno, ubicado en la progresiva 6+126.

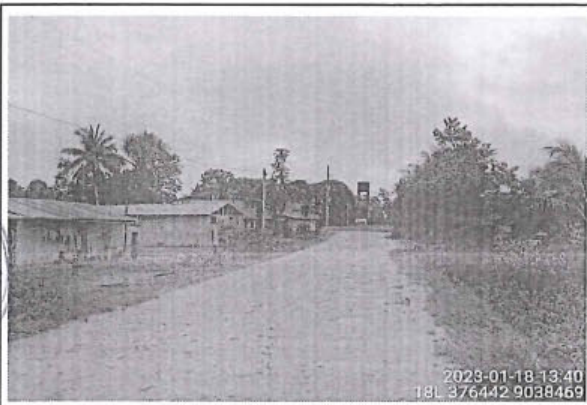
Foto 35: C. P. La Loma ubicado en la progresiva 6+250 en la ruta HU-524.

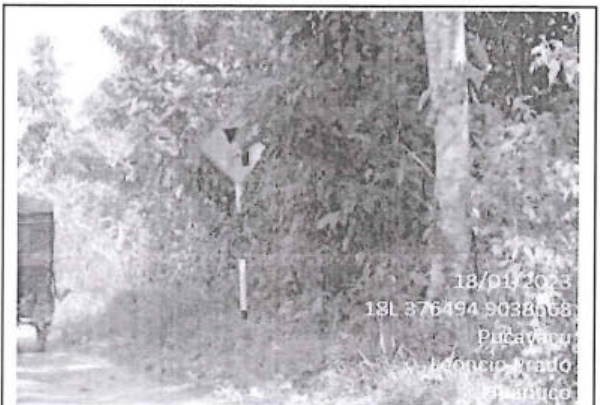
Foto 36: Señal preventiva en buen estado con superficie de rodadura con afirmado y estado de transitabilidad bueno, ubicado en la progresiva 6+358.

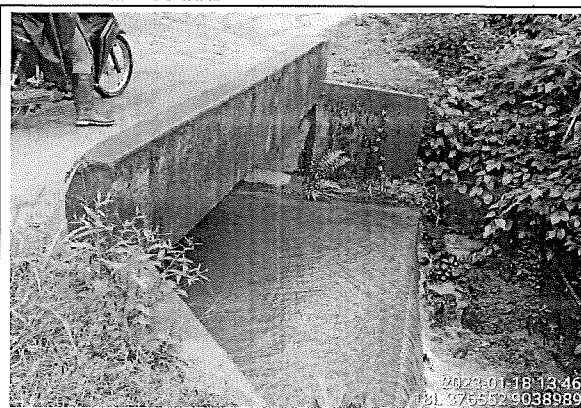
Foto 38: Alcantarilla de concreto en buen estado y buen funcionamiento ubicada en la progresiva 6+798.

Foto 38: Alcantarilla de concreto en buen estado y buen funcionamiento ubicado en la progresiva 6+798.

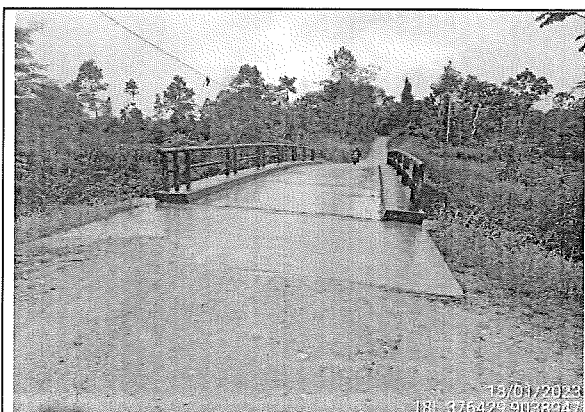
Foto 40: Puente de concreto en buen estado, en buen funcionamiento, ubicado en la progresiva 6+986, la foto muestra entrada al puente.

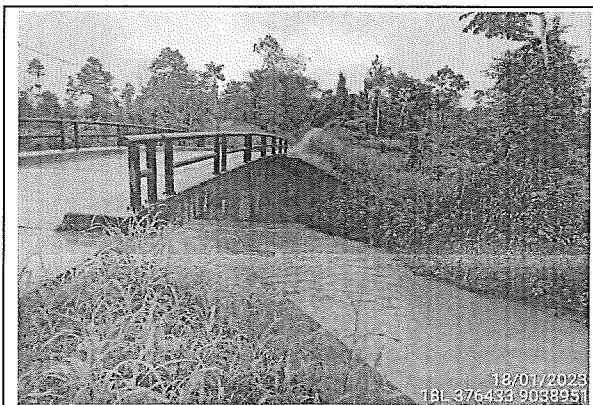
Foto 41: Puente de concreto en buen estado, en buen funcionamiento, ubicado en la progresiva 6+986, la foto muestra aguas abajo del puente.

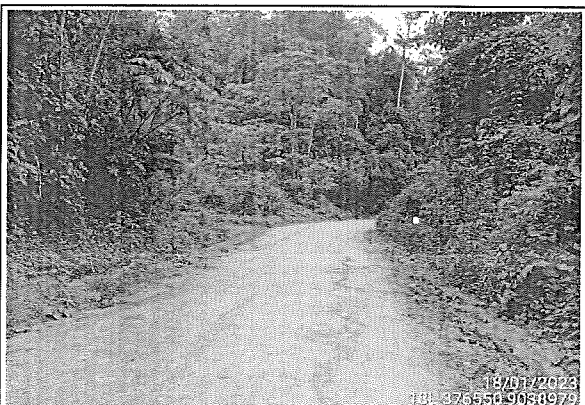
Foto 42: Vista del camino vecinal con superficie de rodadura con afirmado y estado de transitabilidad bueno entre las progresivas 6+986 al 7+000

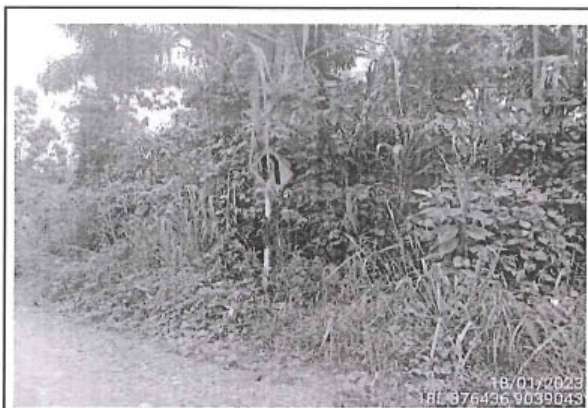
Foto 43: Señal preventiva ubicada en la progresiva 7+060 del camino vecinal, con superficie de rodadura con afirmado y estado de transitabilidad bueno.

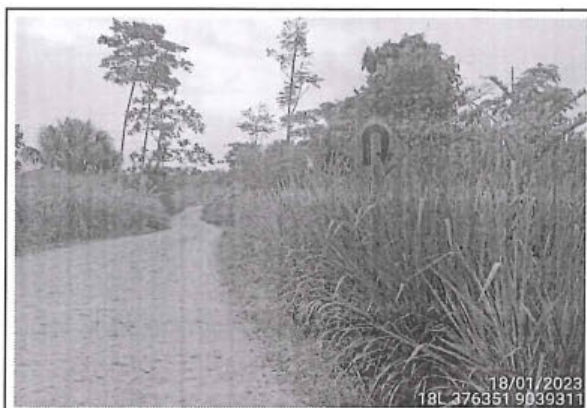
Foto 44: Señal preventiva en buen estado con superficie de rodadura con afirmado y estado de transitabilidad bueno, ubicado en la progresiva 7+360.

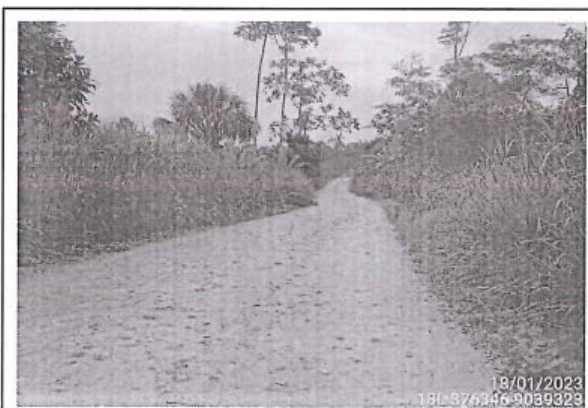
Foto 45: Se observa el camino vecinal en buen estado ubicado con superficie de rodadura con afirmado y estado de transitabilidad bueno entre las progresivas 7+360 al 7+500.

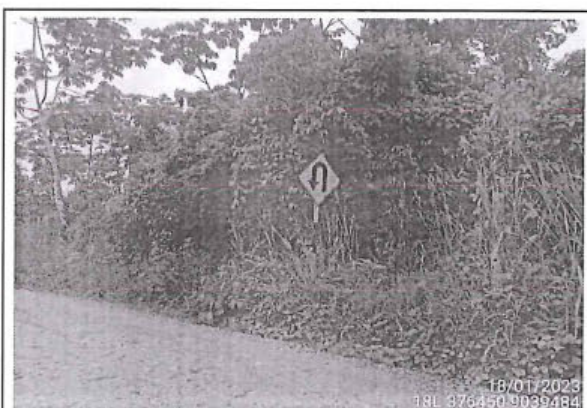
Foto 46: Señal preventiva en buen estado con superficie de rodadura con afirmado y estado de transitabilidad bueno, ubicado en la progresiva 7+623.

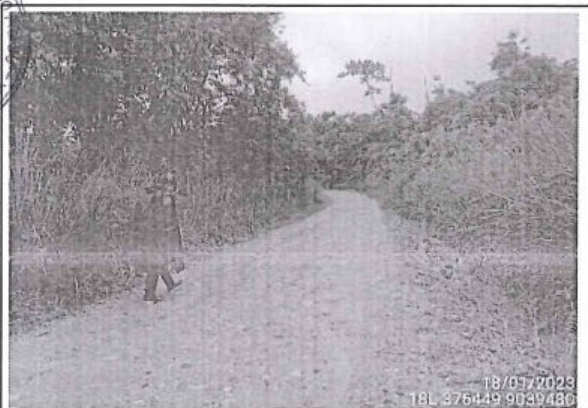
Foto 47: Se observa el camino vecinal con superficie de rodadura con afirmado y estado de transitabilidad bueno entre las progresivas 7+623 al 8+000.

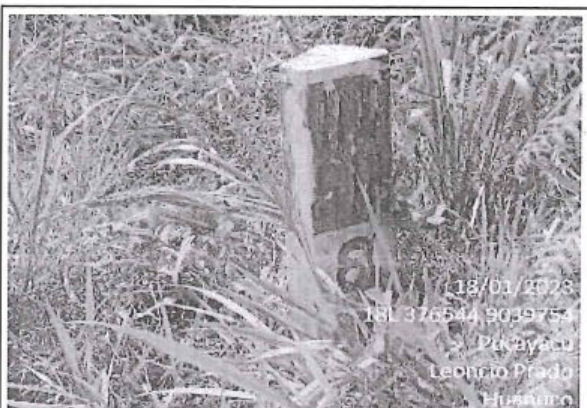
Foto 48: Hito kilométrico 8 en estado bueno con superficie de rodadura con afirmado y estado de transitabilidad regular, ubicado en la progresiva 8+028.

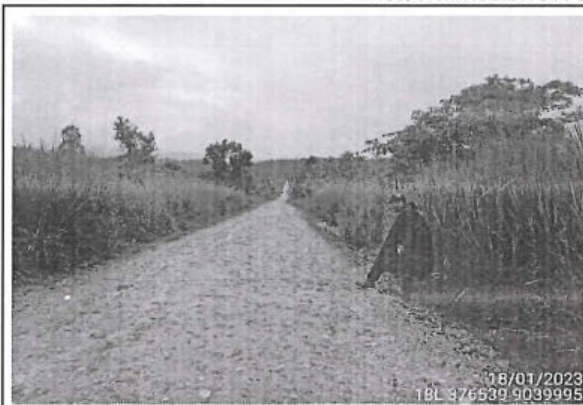
Foto 49: Se observa el camino vecinal en buen estado ubicado con superficie de rodadura con afirmado y estado de transitabilidad regular entre las progresivas 8+028 al 8+500.

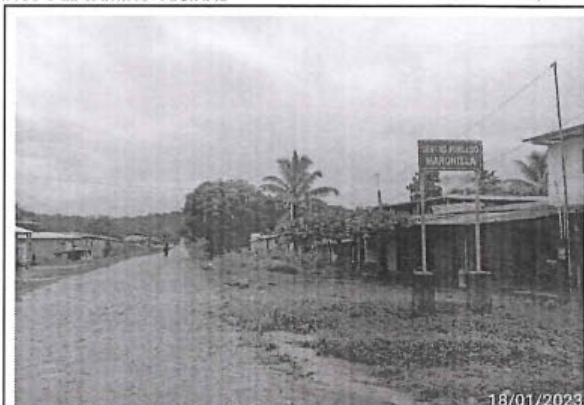
Foto 50: Señal informativa en buen estado con superficie de rodadura con afirmado y estado de transitabilidad bueno en la progresiva 8+674.

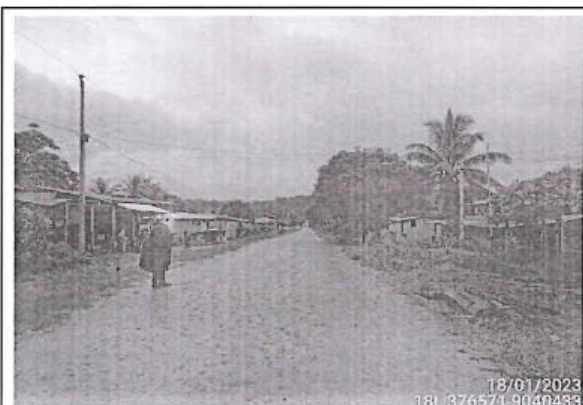
Foto 51: Se observa el C. P. Maronilla con buen estado con superficie de rodadura con afirmado y estado de transitabilidad bueno en la progresiva 8+674.

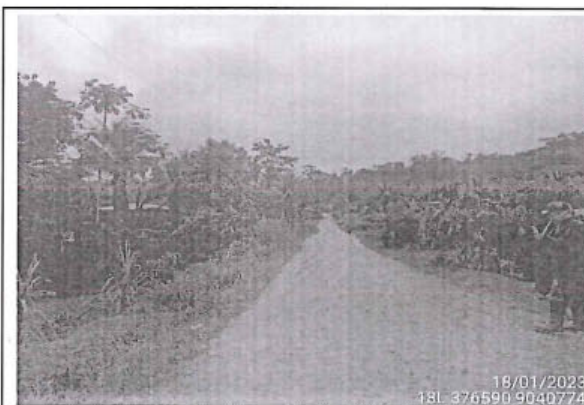
Foto 52: Se observa el camino vecinal en buen estado con superficie de rodadura con afirmado y estado de transitabilidad bueno entre las progresivas 8+674 al 9+000.

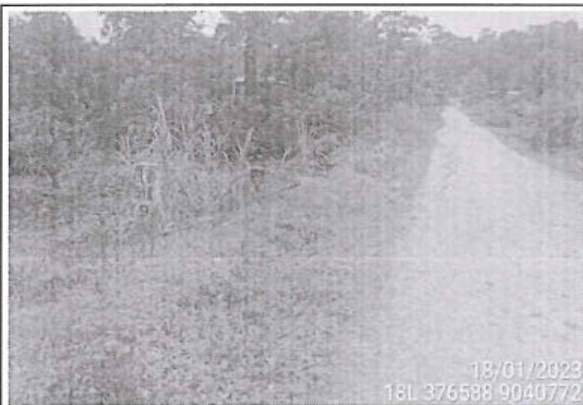
Foto 53: Hito kilometrico 9 en estado regular con superficie de rodadura con afirmado y estado de transitabilidad bueno en la progresiva 9+027.

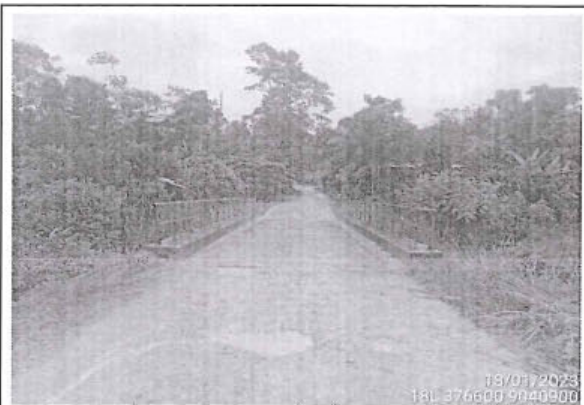
Foto 54: Ponton de concreto en buen estado y buen funcionamiento, ubicado en la progresiva 9+160, la foto muestra la entrada al ponton.

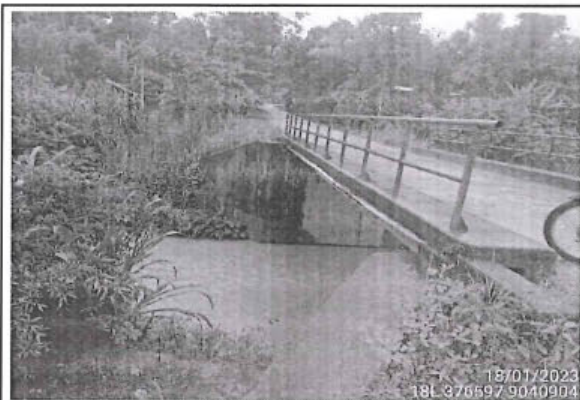
Foto 55: ponton de concreto en buen estado y buen funcionamiento, ubicado en la progresiva 9+160, la foto muestra la aguas abajo del ponton.

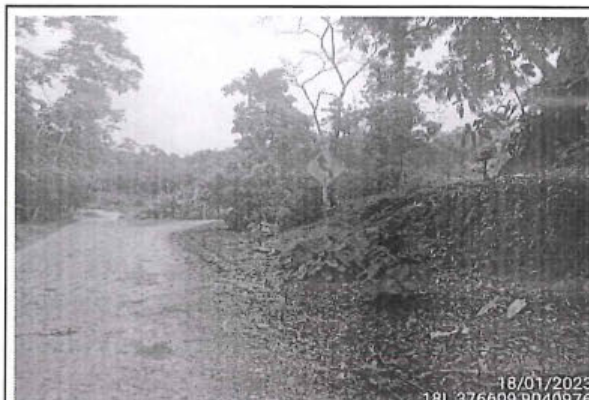
Foto 56: Señal Preventiva en buen estado con superficie de rodadura con afirmado y estado de transitabilidad bueno, ubicado en la progresiva 9+237

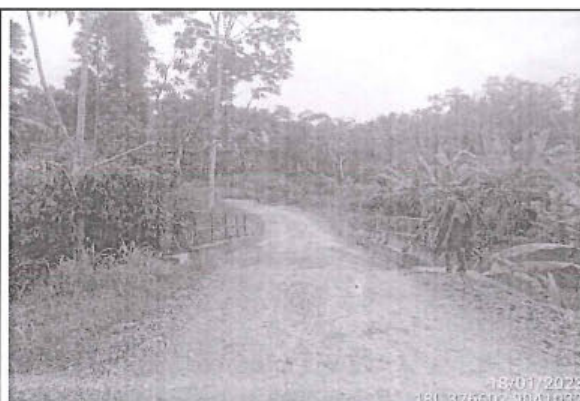
Foto 57: ponton de concreto en buen estado y buen funcionamiento, ubicado en la progresiva 9+291, la foto muestra la aguas arriba del ponton.

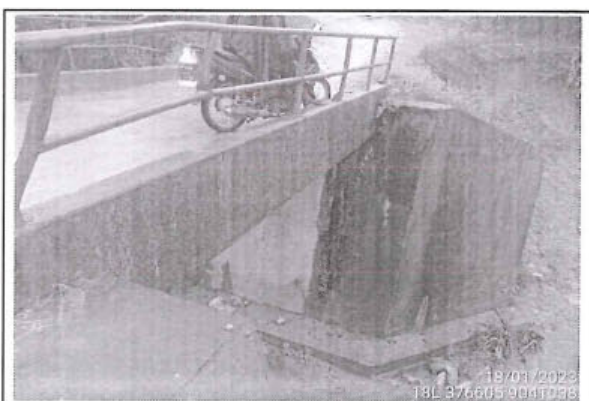
Foto 58: ponton de concreto en buen estado y buen funcionamiento, ubicado en la progresiva 9+291, la foto muestra la entrada al ponton.

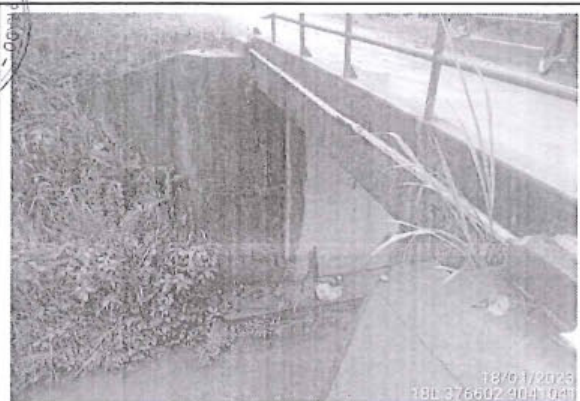
Foto 59: ponton de concreto en buen estado y buen funcionamiento, ubicado en la progresiva 9+291, la foto muestra la aguas abajo del ponton.

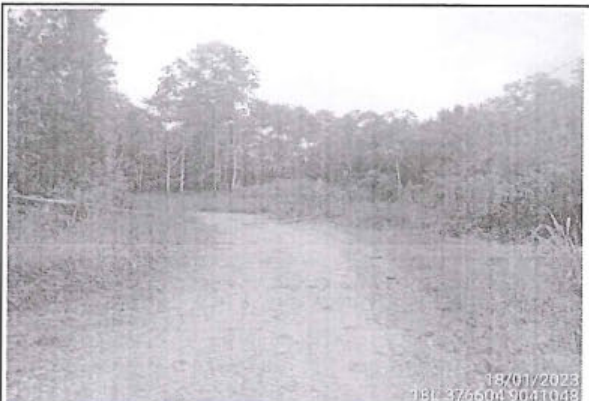
Foto 60: se observa camino vecinal en buen estado con superficie de roadadura con afirmado y estado de transitabilidad bueno entre las progresivas 9+291 al 9+500.

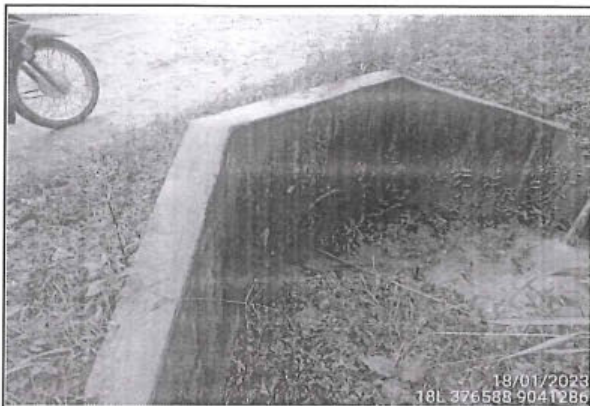
Foto 61: Alcantarilla TMC en buen estado en funcionamiento regular debido a falta de limpieza, ubicado en la progresiva 9+594.

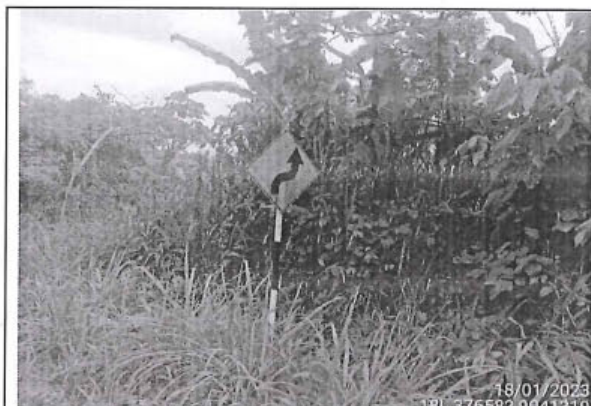
Foto 62: Señal preventiva en buen estado con superficie de rodadura con afirmado y estado de transitabilidad bueno, ubicado en la progresiva 9+614.

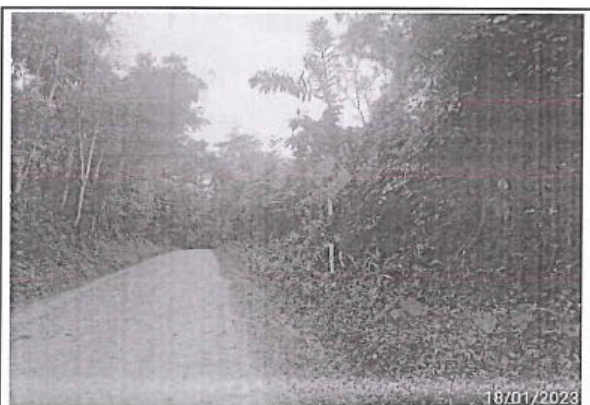
Foto 63: Señal preventiva en buen estado con superficie de rodadura con afirmado y estado de transitabilidad bueno, ubicado en la progresiva 9+774.

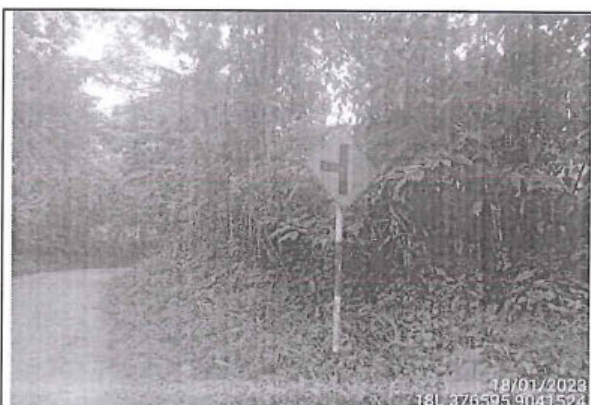
Foto 64: Señal preventiva en buen estado con superficie de rodadura con afirmado y estado de transitabilidad bueno, ubicado en la progresiva 9+834.

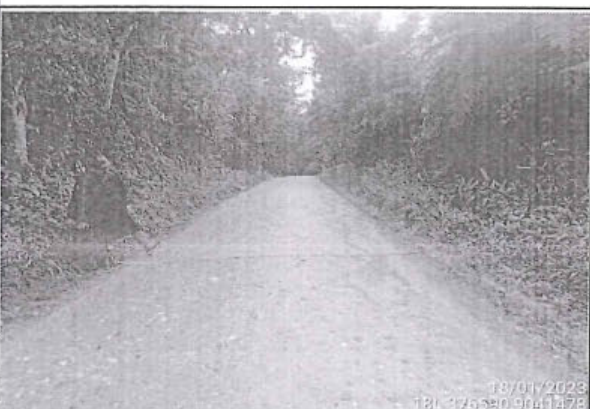
Foto 65: Se observa camino vecinal con superficie de rodadura con afirmado y estado de transitabilidad bueno entre las progresivas 9+834 al 10+000.

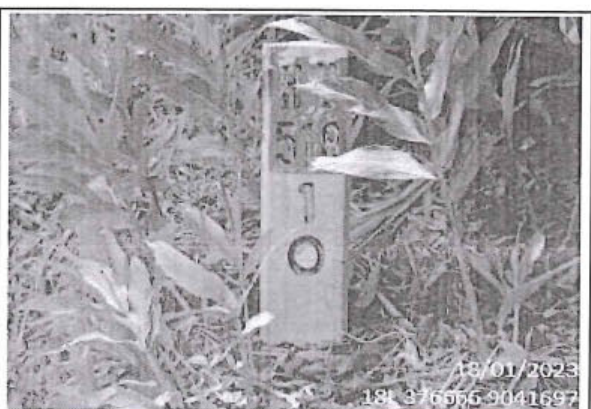
Foto 66: Hito kilometrico en buen estado con superficie de rodadura con afirmado y estado de transitabilidad bueno, ubicado en la progresiva 10+020.

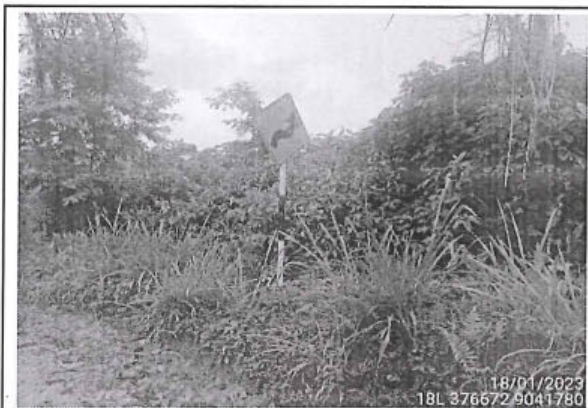
Foto 67: Señal preventiva en buen estado con superficie de rodadura con afirmado y estado de transitabilidad bueno, ubicado en la progresiva 10+098.

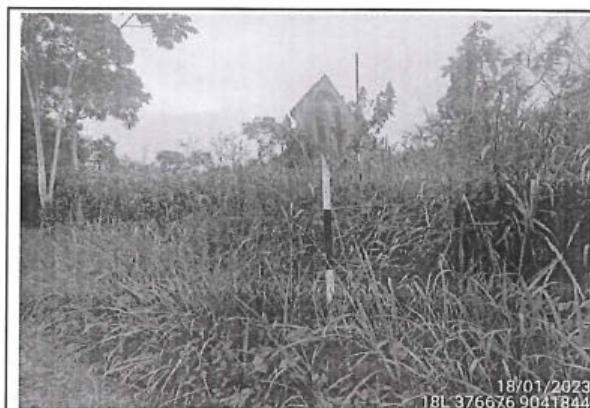
Foto 68: Señal preventiva en buen estado con superficie de rodadura con afirmado y estado de transitabilidad bueno, ubicado en la progresiva 10+185.

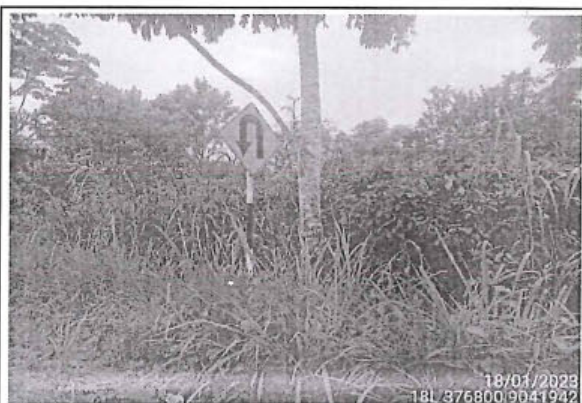
Foto 69: Señal preventiva en buen estado con superficie de rodadura con afirmado y estado de transitabilidad bueno, ubicado en la progresiva 10+390.

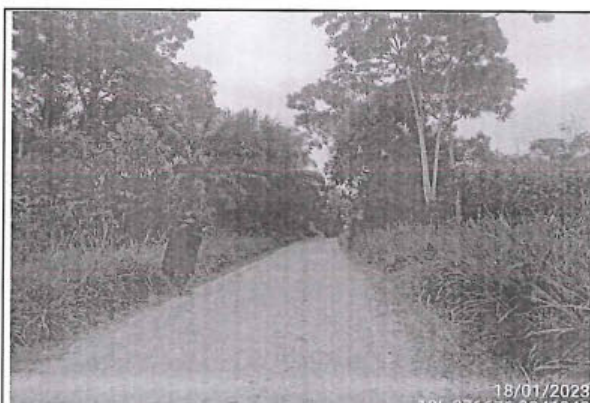
Foto 70: Se observa camino vecinal con superficie de rodadura con afirmado y estado de transitabilidad bueno entre las progresivas 10+390 al 10+500.

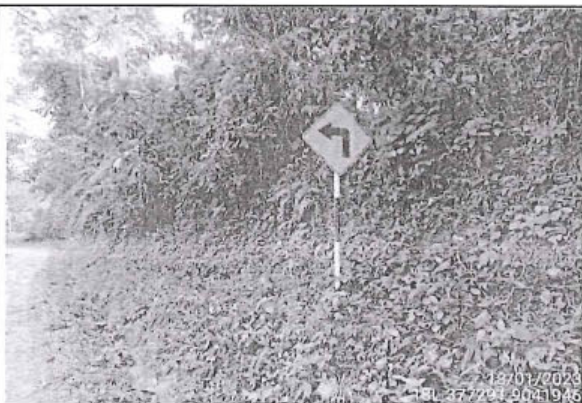
Foto 71: Señal preventiva en buen estado con superficie de rodadura con afirmado y estado de transitabilidad bueno, ubicado en la progresiva 10+957.

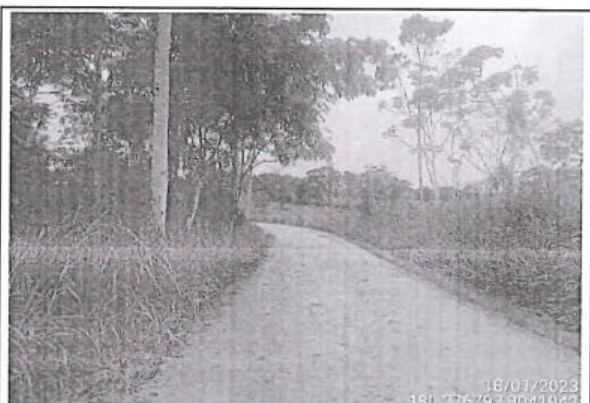
Foto 72: Se observa camino vecinal con superficie de rodadura con afirmado y estado de transitabilidad bueno, entre las progresivas 10+957 al 11+000.

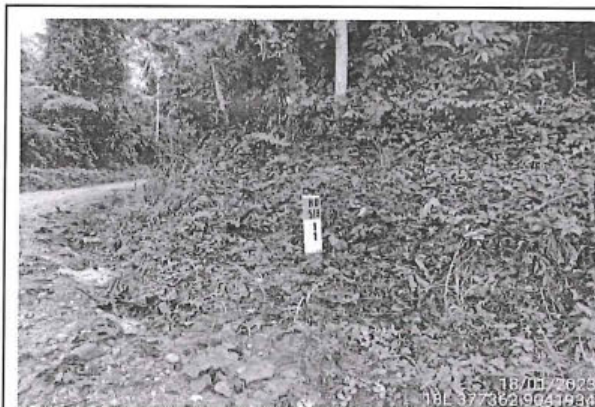
Foto 73: Hito kilometrico 11 con superficie de rodadura con afirmado y estado de transitabilidad bueno, ubicado en la progresiva 11+020.

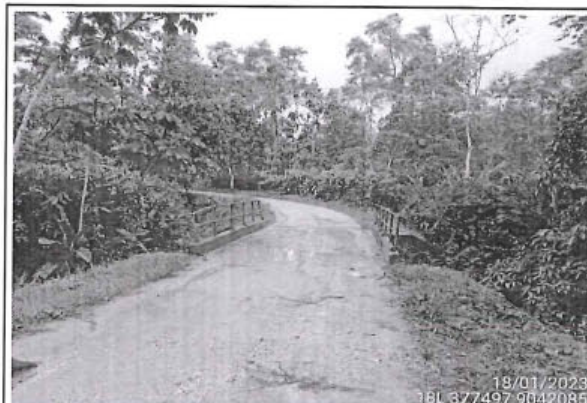
Foto 74: Ponton de concreto en buen estado y buen funcionamiento, ubicado en la progresiva 11+245, foto muestra aguas abajo del ponton.

Foto 74: Ponton de concreto en buen estado y buen funcionamiento, ubicado en la progresiva 11+245, foto muestra aguas abjo del ponton.

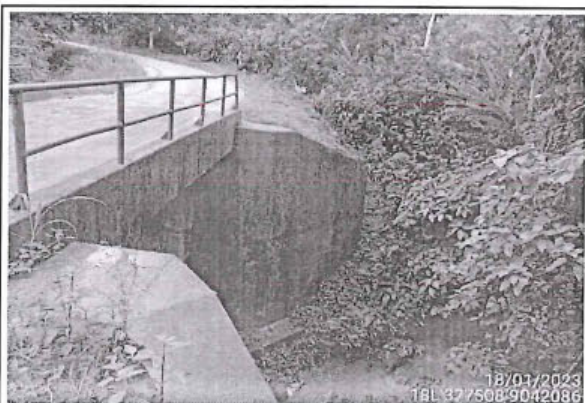
Foto 75: Ponton de concreto en buen estado y buen funcionamiento, ubicado en la progresiva 11+245, foto muestra entrada al ponton.

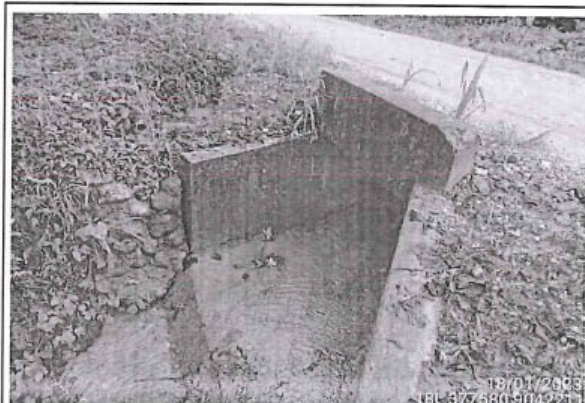
Foto 76: Alcantarilla de concreto en buen estado y buen funcionamiento, ubicado en la progresiva 11+390.

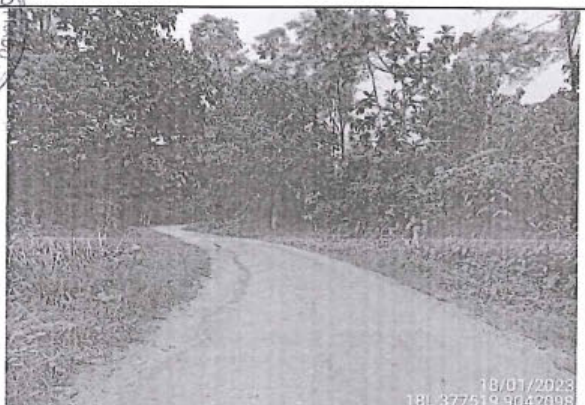
Foto 77: Se observa el camino vecinal con superficie de rodadura con afirmado y estado de transitabilidad bueno entre las progresivas 11+390 al 11+500.

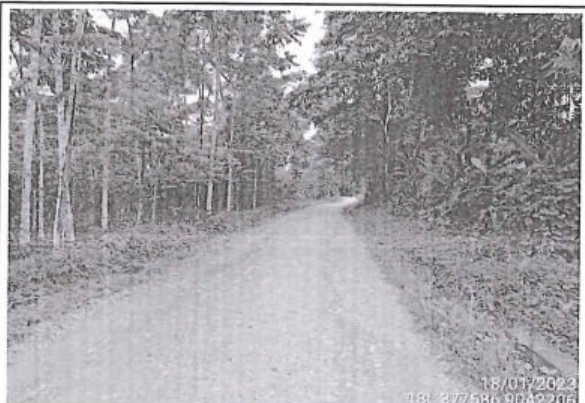
Foto 78: vista de camino vecinal con superficie de rodadura con afirmado y estado de transitabilidad bueno entre las progresivas 11+500 al 12+000.

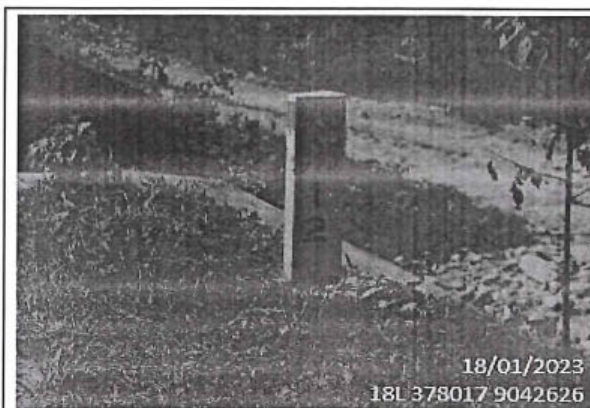
Foto 79: Hito kilometrico en buen estado con superficie de roddura con afirmado y estado de transitabilidad bueno, ubicado en la progresiva 12+010.

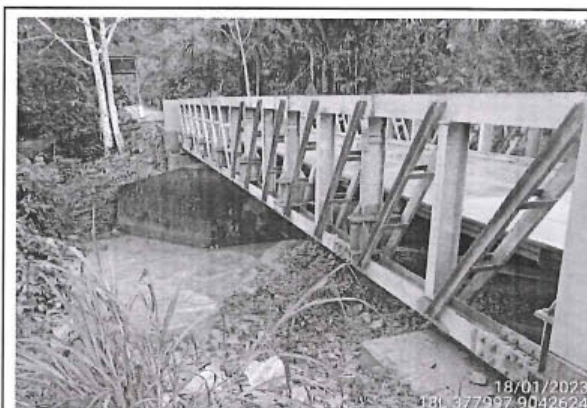
Foto 80: Ponton de fierro galvanizado estado bueno ubicado en la progresiva 12+015, la foto muestra aguas abajo del ponton.
