TERMINOS DE REFERENCIA

MANTENIMIENTO RUTINARIO DE CAMINOS VECINALES NO PAVIMENTADOS CON RECURSOS TRANSFERIDOS A LOS GOBIERNOS LOCALES

Código de Ruta: HU-524 HU-528 HU-529

Tramo (Según SINAC): EMP PE-5N - CAMITO - LOMA - MARONILLA –
JORGE BASADRE - CONSUELO - GOSEN - NUEVA
ESPERANZA, EMP HU-524 - ALTO MARONA, EMP
HU-528 - INCA HUASI

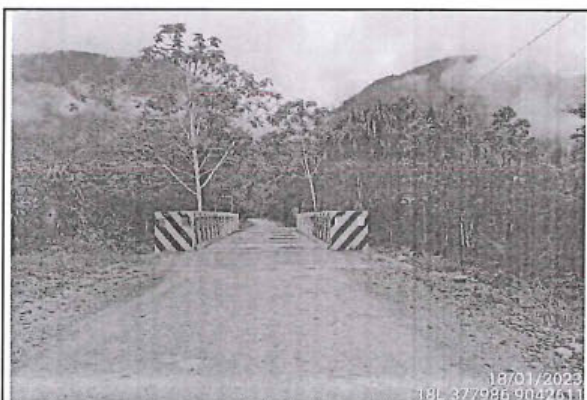
Foto 81: Ponton de fierro galvanizado en estado bueno ubicado en la progresiva 12+015, la foto muestra entrada al ponton.

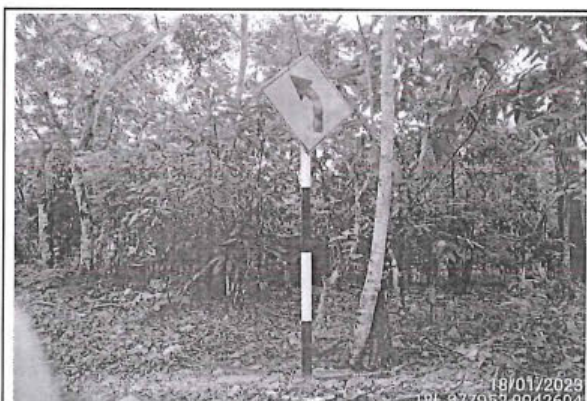
Foto 82: Señal preventiva en buen estado con superficie de rodadura con afirmado y estado de transitabilidad bueno, ubicado en la progresiva 12+021.

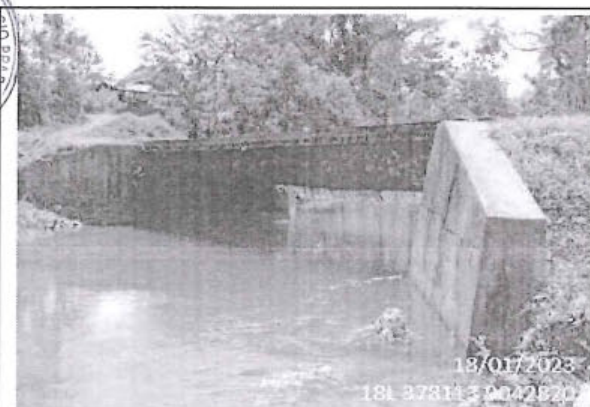
Foto 83: Puente de madera en estado regular ubicado en la progresiva 12+305, la foto muestra aguas abajo del puente.

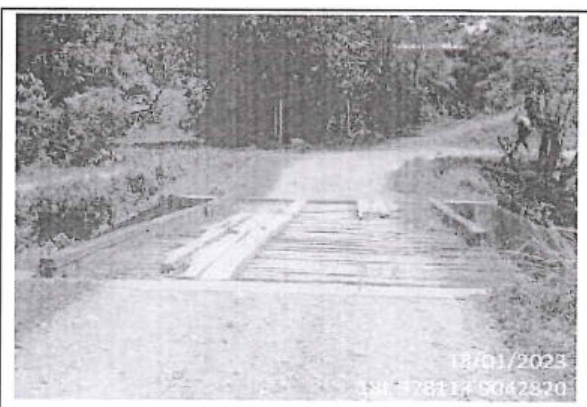
Foto 84: Puente de madera en estado regular ubicado en la progresiva 12+305, la foto muestra entrada al puente con el lablero de rodadura de madera.

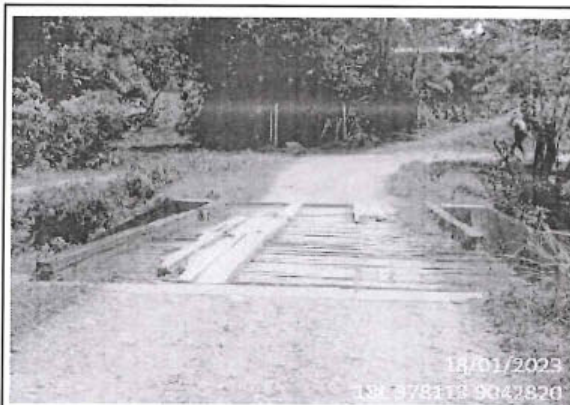
Foto 85: Puente de madera en estado regular ubicado en la progresiva 12+305, la foto muestra entrada al puente.

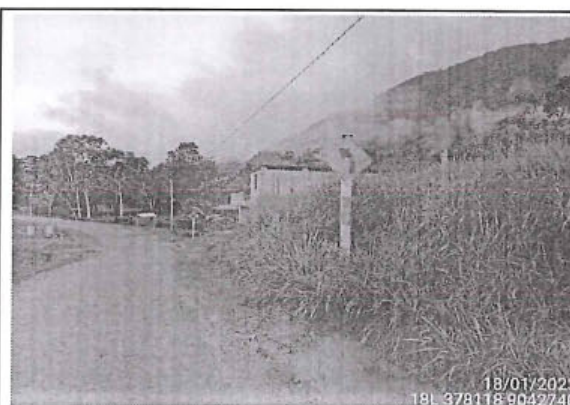
Foto 87: Vista del camino vecinal con superficie de rodadura con afirmado y estado de transitabilidad bueno, entre las progresivas 12+410 al 12+500.

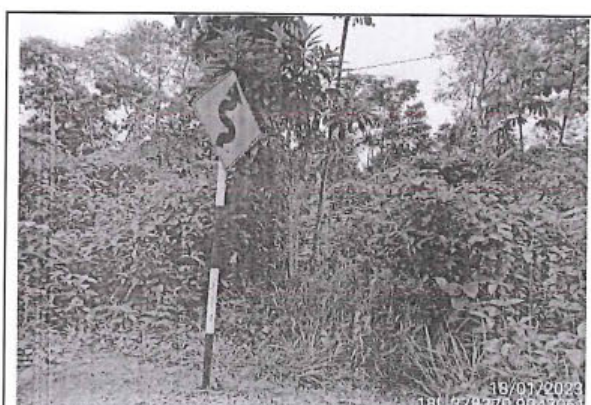
Foto 88: Señal preventiva en buen estado con superficie de rodadura con afirmado y estado de transitabilidad bueno, ubicado en la progresiva 12+700.

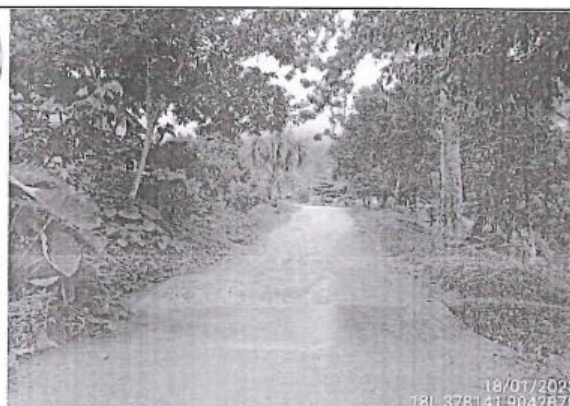
Foto 89: Baden de concreto en buen estado y funcionamiento regular debido a la falta de limpieza, ubicada en la progresiva 12+860.

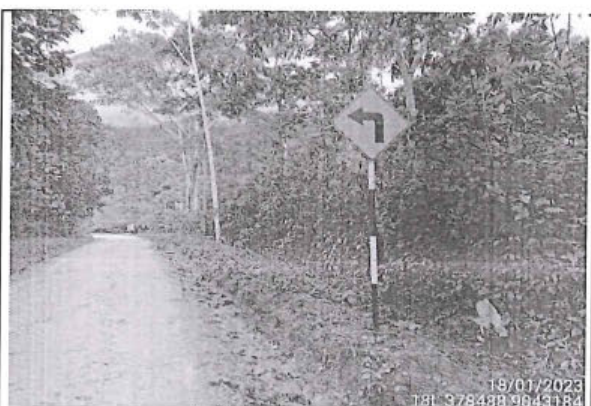
Foto 90: Señal preventiva en buen estado con superficie de rodadura con afirmado y estado de transitabilidad bueno, ubicado en la progresiva 12+883.

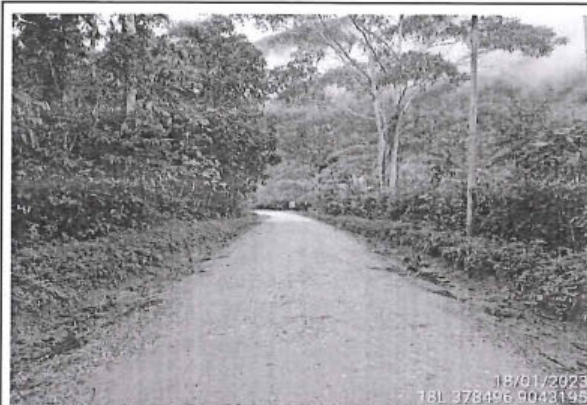
Foto 91: Se observa camino vecinal con superficie de rodadura con afirmado y estado de transitabilidad bueno entre las progresivas 12+883 al 13+000..

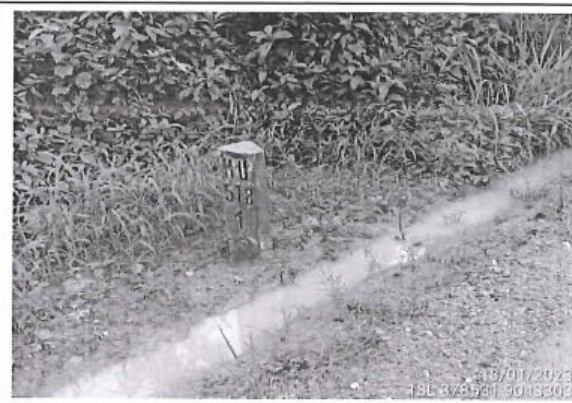
Foto 92: Hito Kilometrico en buen estado con superficie de rodadura con afirmado y estado de transitabilidad bueno ubicado en la progresiva 13+025.

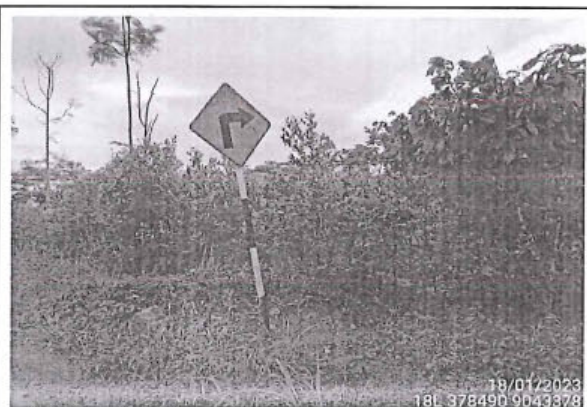
Foto 93: Señal preventiva en buen estado con superficie de rodadura con afirmado y estado de transitabilidad bueno, ubicado en la progresiva 13+117.

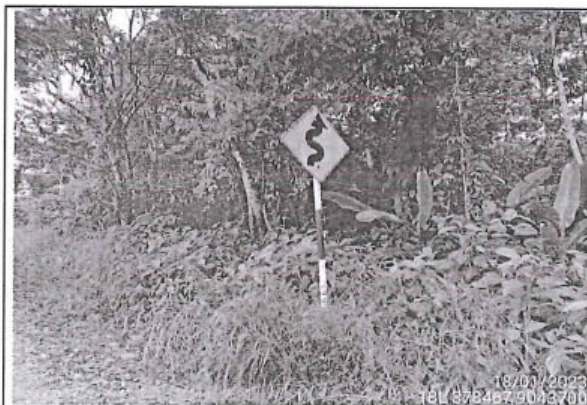
Foto 94: Señal preventiva en buen estado con superficie de rodadura con afirmado y estado de transitabilidad bueno, ubicado en la progresiva 13+451.

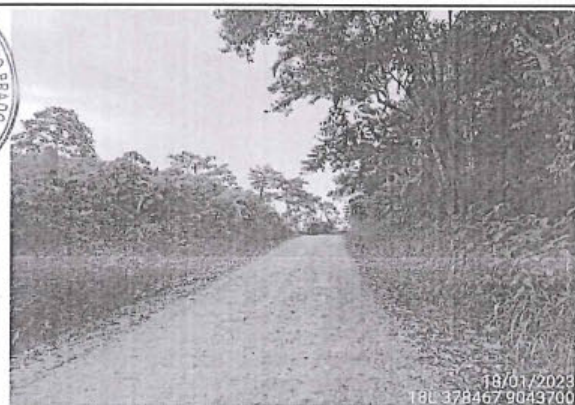
Foto 95: Camino vecinal con superficie de rodadura con afirmado y estado de transitabilidad bueno entre las progresivas 13+451 al 13+500.

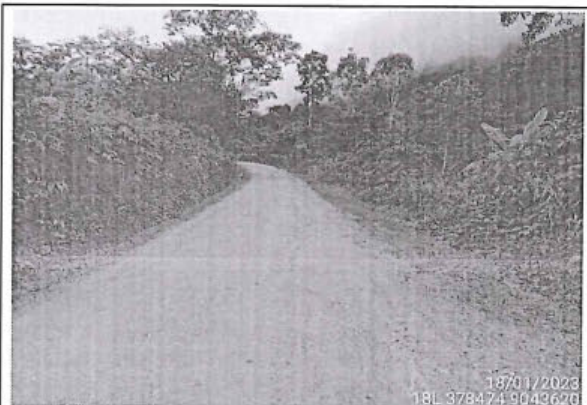
Foto 96: Se observa el camino vecinal con superficie de rodadura con afirmado y estado de transitabilidad bueno ubicado en la progresiva 13+500 al 14+000.

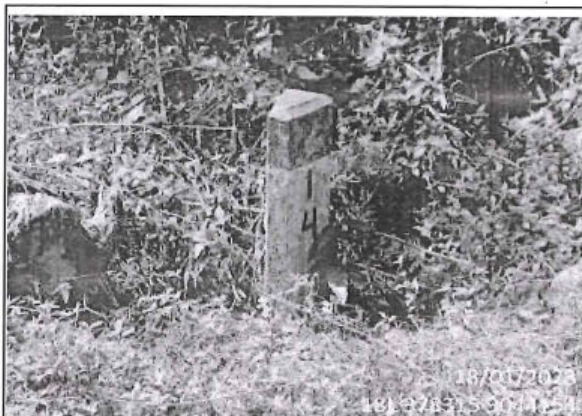
Foto 97: Hito kilometrico 14 con superficie de rodadura con afirmado y estado de transitabilidad regular, ubicado en la progresiva 14+010.

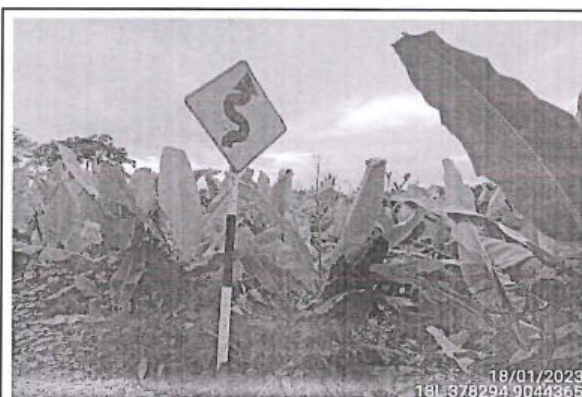
Foto 99: Señal preventiva en buen estado con superficie de rodadura con afirmado y estado de transitabilidad regular, ubicado en la progresiva 14+228.

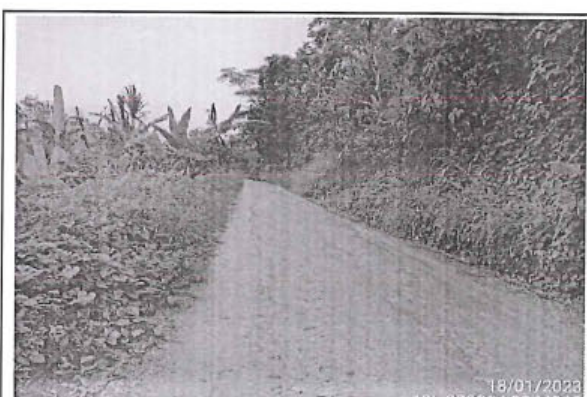
Foto 100: Camino vecinal con superficie de rodadura con afirmado y estado de transitabilidad regular entre las progresivas 14+228 al 14+500.

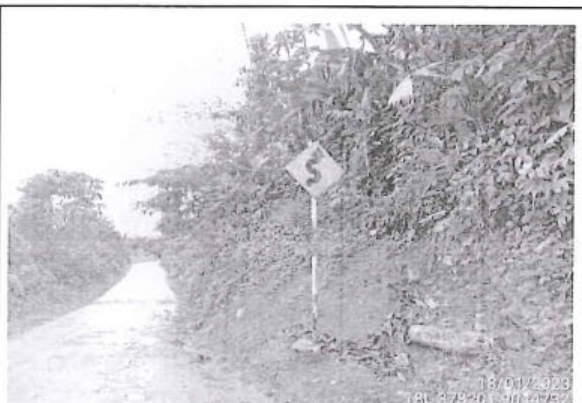
Foto 101: Señal preventiva en buen estado con superficie de rodadura con afirmado y estado de transitabilidad regular, ubicado en la progresiva 14+612.

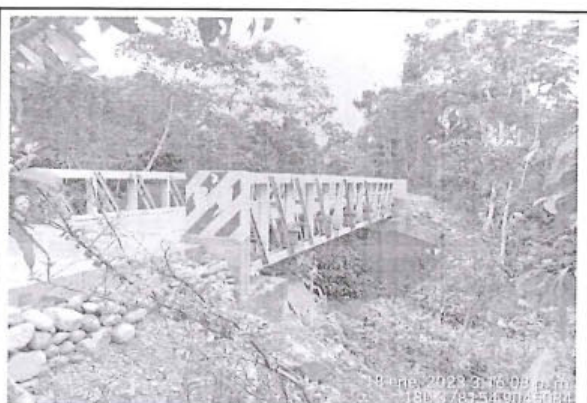
Foto 102: Ponton de madera en buen estado y funcionamiento, ubicado en la progresiva 14+977, la foto muestra aguas abajo del ponton.

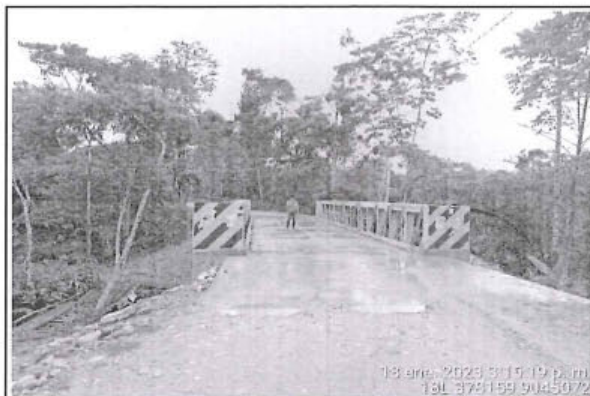
Foto 103: Ponton de fierro galvanizado en buen estado y funcionamiento, ubicado en la progresiva 14+977, la foto muestra entrada al tablero de rodadura del ponton.

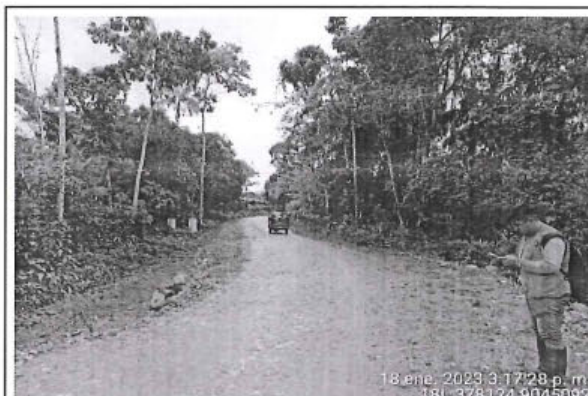
Foto 104: Vista del camino vecinal con superficie de rodadura con afirmado y estado de transitabilidad regular entre las progresivas 14+997 al 15+000.

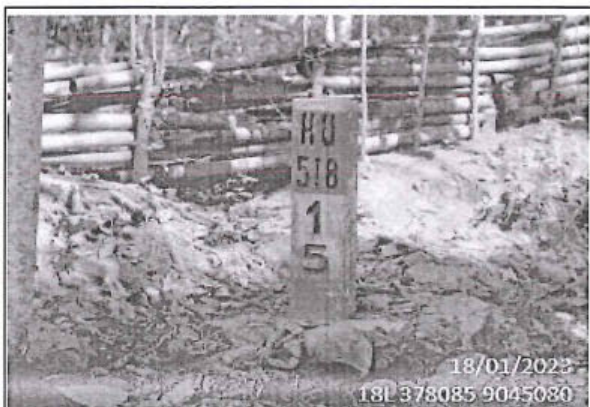
Foto 105: Hito kilometrico 15 con superficie de rodadura con afirmado y estado de transitabilidad bueno, ubicado en la progresiva 15+030.

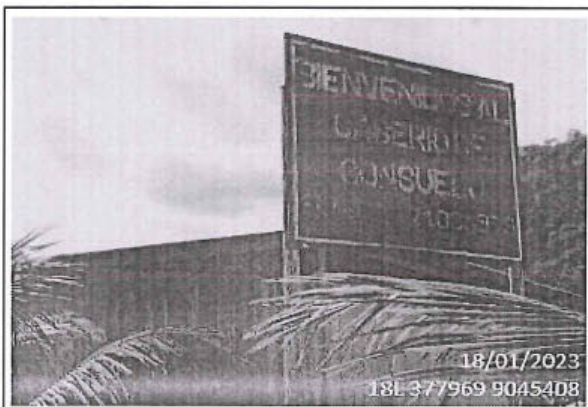
Foto 106: Señal informativa en estado regular, ubicado en la progresiva 15+383.

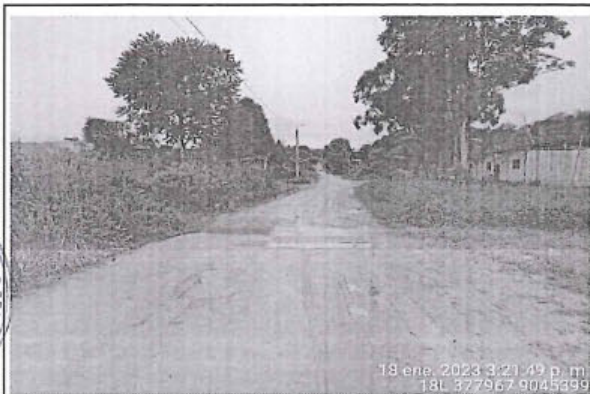
Foto 107: Baden en estado malo y con falta de limpieza, ubicado en la progresiva 15+417.

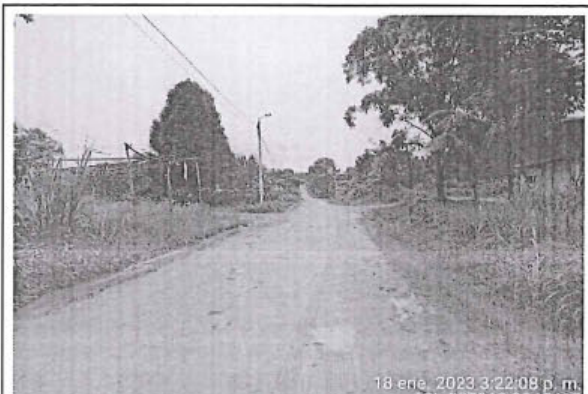
Foto 108: Se observa el camino vecinal con superficie de rodadura con afirmado y estado de transitabilidad bueno ubicado en la progresiva del 15+417 al 15+500.

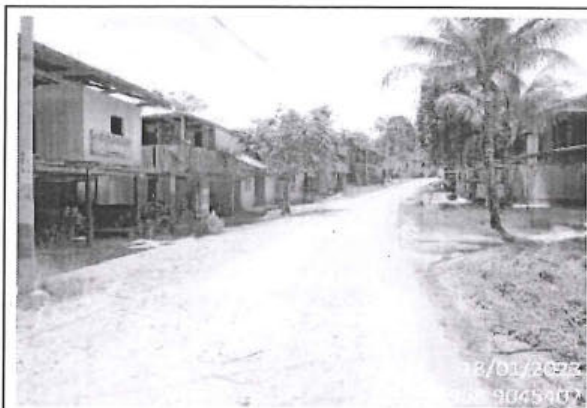
Foto 109: C. P. Consuelo con superficie de roddura con afirmado y estado de transitabilidad bueno, ubicado en la progresiva 15+600.

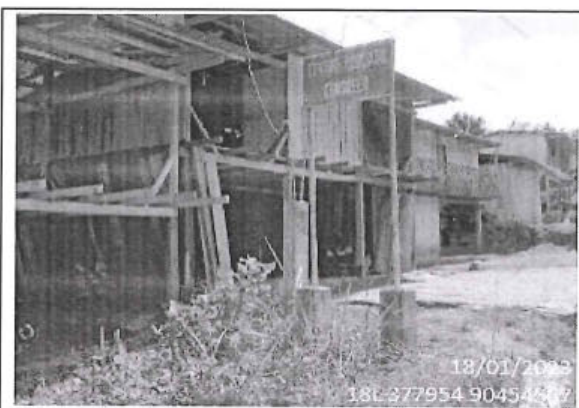
Foto 110: Señal informativa en estado bueno con superficie de rodadura con afirmado y estado de transitabilidad bueno, ubicado en la progresiva 15+637.

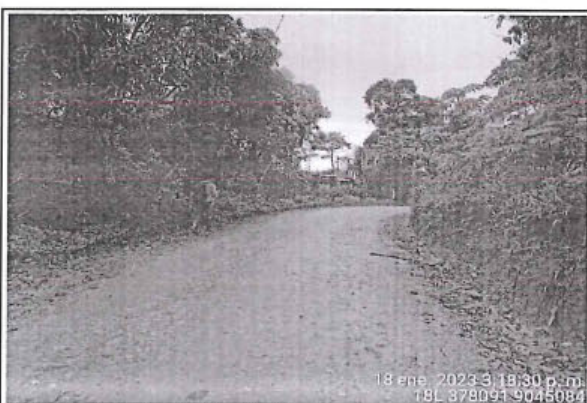
Foto 111: Camino vecinal con superficie de rodadura con afirmado y estado de transitabilidad bueno entre las progresivas 15+637 al 16+000

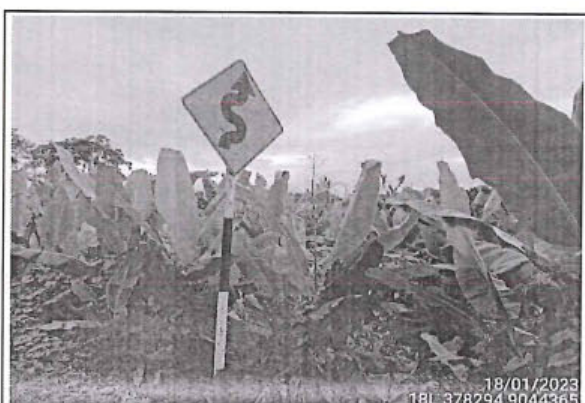
Foto 112: Señal preventiva en buen estado con superficie de rodadura con afirmado y estado de transitabilidad regular, ubicado en la progresiva 16+007.

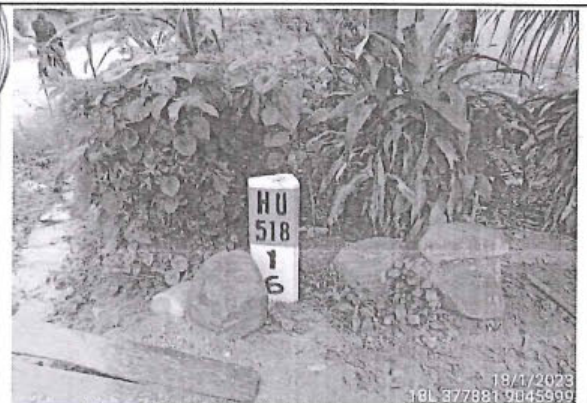
Foto 113: Hito kilometrico 16 en buen estado con superficie de rodadura con afirmado y estado de transitabilidad regular, ubicado en la progresiva 16+023.

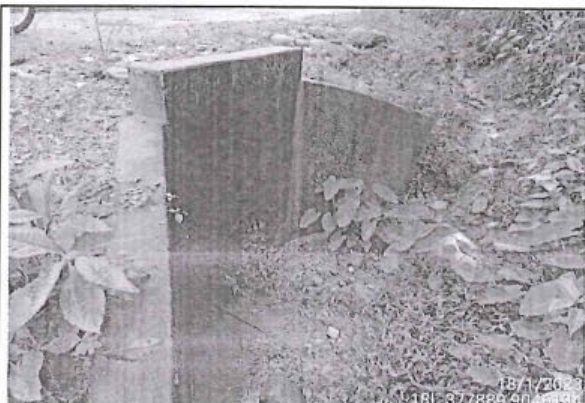
Foto 114: Alcantarilla TMC en buen estado y funcionamiento, Ubicado en la progresiva 16+161.

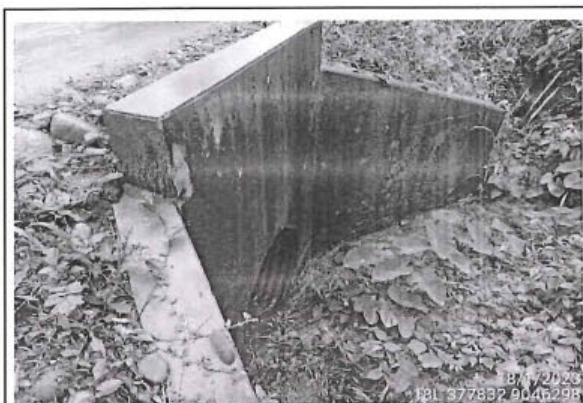
Foto 115: Alcantarilla TMC en buen estado y funcionamiento, Ubicado en la progresiva 16+345.

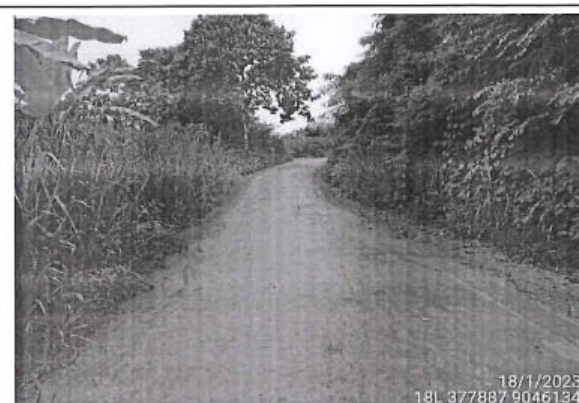
Foto 116: Se observa el camino vecinal con superficie de rodadura con afirmado y estado de transitabilidad regular ubicado en la progresiva 16+345 al 16+500.

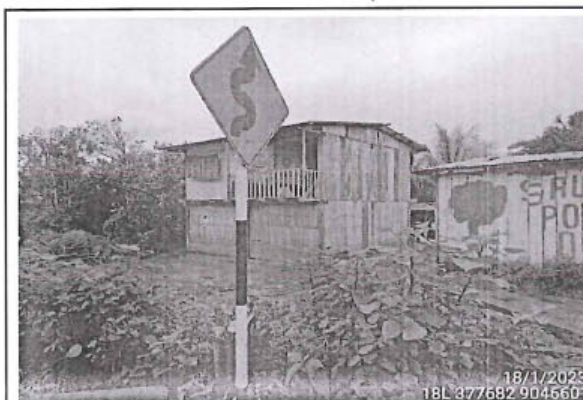
Foto 117: Señal preventiva ubicada en la progresiva 16+709 de la carretera vecinal, con superficie de rodadura con afirmado y estado de transitabilidad regular.

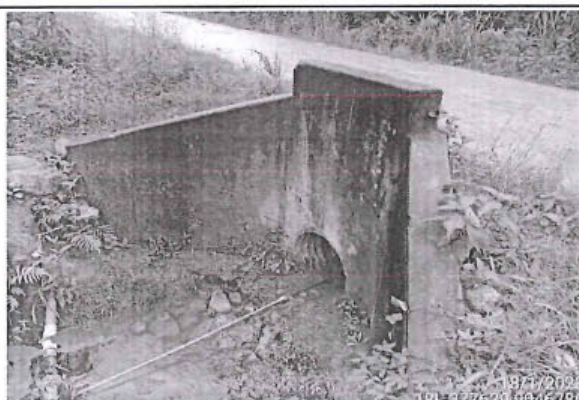
Foto 118: Alcantarilla TMC en estado bueno y funcionamiento regular debido a falta de limpieza, ubicado en la progresiva 16+900.

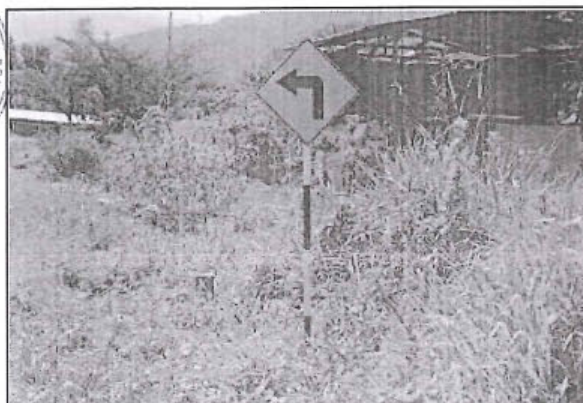
Foto 119: Señal informativa en buen estado con superficie de rodadura con afirmado y estado de transitabilidad regular, ubicado en la progresiva 16+920.

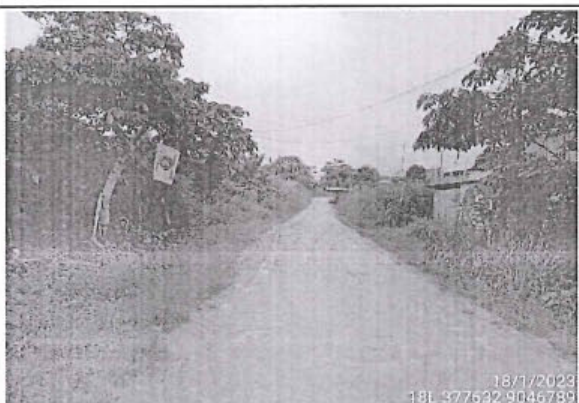
Foto 120: Se observa el camino vecinal con superficie de rodadura con afirmado y estado de transitabilidad regular ubicado en la progresiva del 16+920 al 17+000.

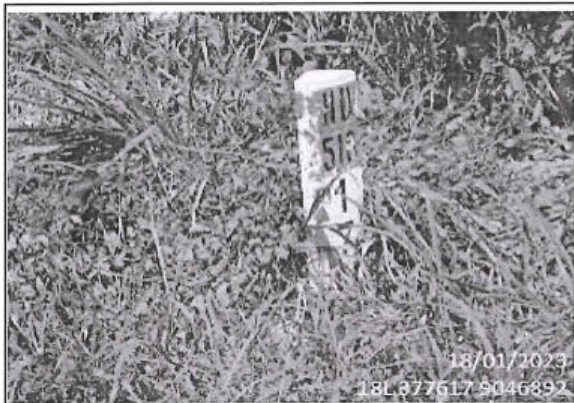
Foto 121: Hito kilometrico 17 en buen estado con superficie de rodadura con afirmado y estado de transitabilidad bueno, ubicado en la progresiva 17+015.

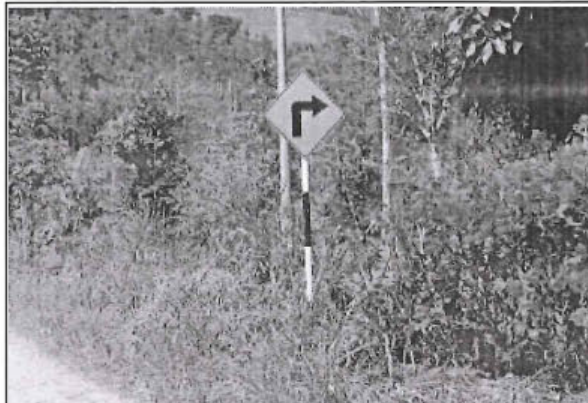
Foto 122: Señal informativa en buen estado con superficie de rodadura con afirmado y estado de transitabilidad bueno ubicado en la progresiva 17+095.

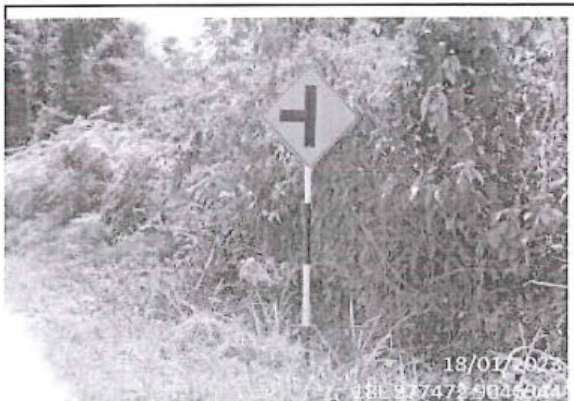
Foto 123: Señal preventiva ubicada en la progresiva 17+180 de la carretera vecinal, con superficie de rodadura con afirmado y estado de transitabilidad bueno.

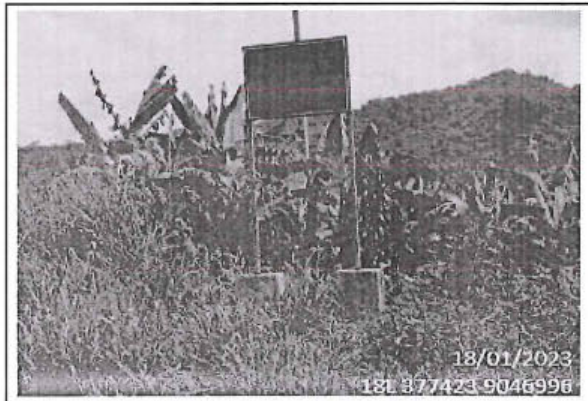
Foto 124: Señal informativa en estado regular, con superficie de rodadura con afirmado y estado de transitabilidad bueno, ubicado en la progresiva 17+241.

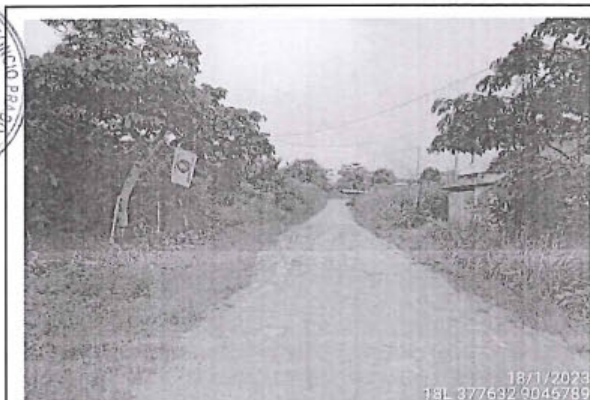
Foto 125: Camino vecinal entre las progresivas 17+241 al 17+500, con superficie de rodadura con afirmado y estado de transitabilidad bueno.

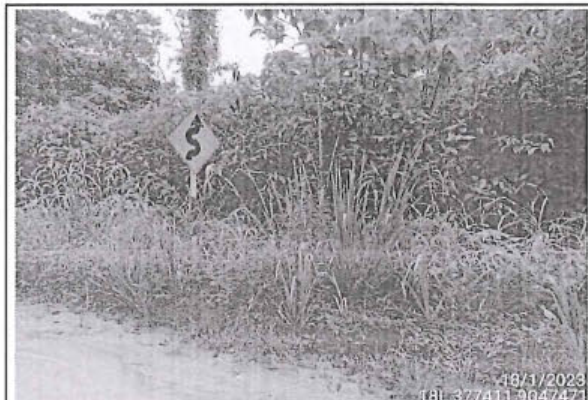
Foto 126: Señal preventiva en buen estado con superficie de rodadura con afirmado y estado de transitabilidad regular, ubicado en la progresiva 17+790.

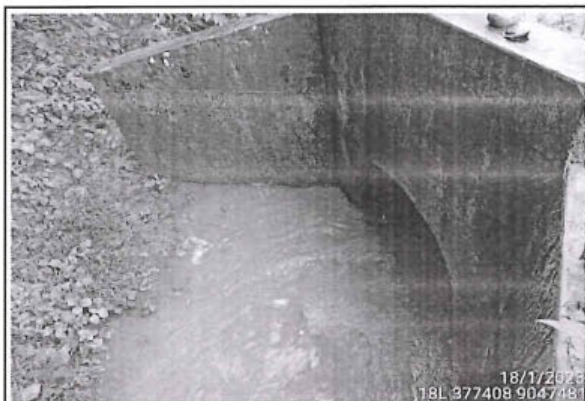
Foto 127: Alcantarilla TMC, en buen estado y buen funcionamiento ubicado en la progresiva 17+800.

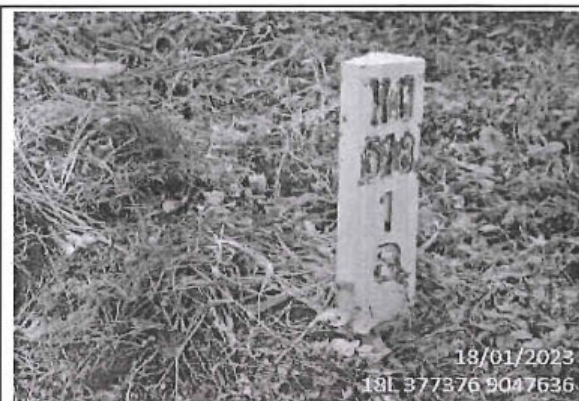
Foto 128: Hito kilometrico 18 en buen estado con superficie de rodadura con afirmado y estado de transitabilidad regular, ubicado en la progresiva 17+970.

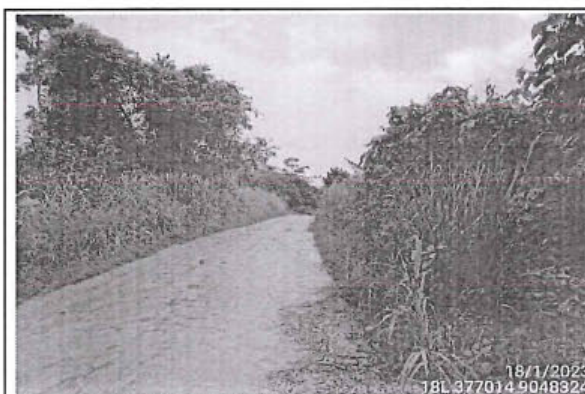
Foto 129: Vista de camino vecinal con superficie de rodadura con afirmado y estado de transitabilidad regular, entre las progresivas 17+970 al 18+000.

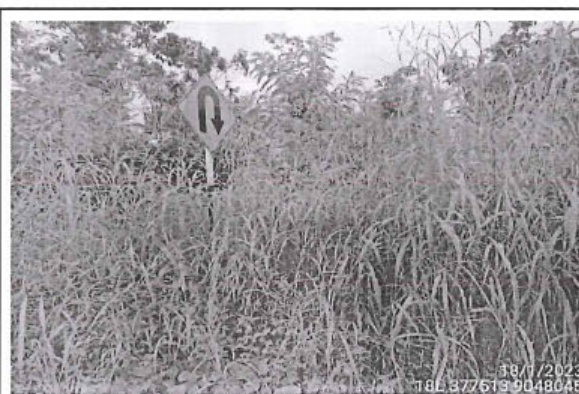
Foto 130: Señal preventiva en buen estado con superficie de rodadura con afirmado y estado de transitabilidad regular, ubicado en la progresiva 18+410.

Foto 130: Señal preventiva en buen estado con superficie de rodadura con afirmado y estado de transitabilidad regular, ubicado en laprogresiva 18+410.

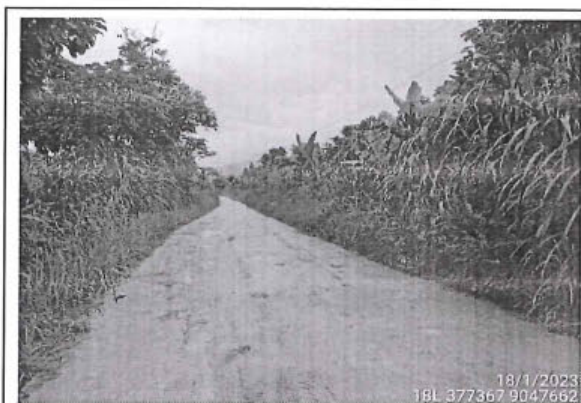
Foto 133: Vista de camino vecinal con superficie de afirmado y estado de transitabilidad regular entre las progresivas 18+450 al 18+500.

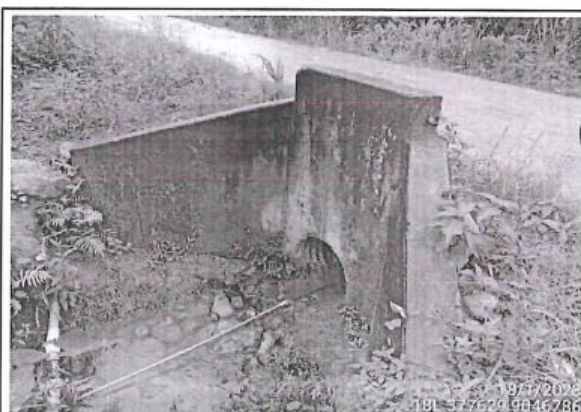
Foto 135: Alcantarilla TMC en buen estado y buen funcionamiento, ubicado en la progresiva 18+940.

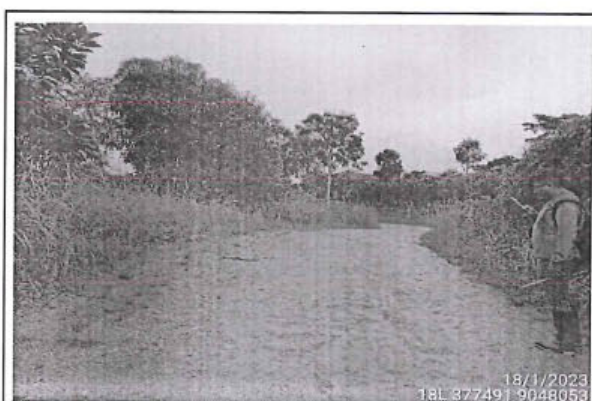
Foto 136: Se observa camino vecinal con superficie de rodadura con afirmado y estado de transitabilidad regular entre las progresivas 18+940 al 19+000.

Foto 136: Se observa camino vecinal con superficie de rodadura con afirmado y estado de transitabilidad regular entre las progresivas 18+940 al 19+000..

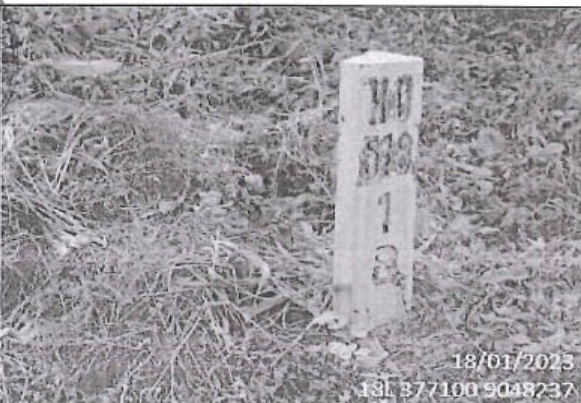
Foto 137: Hito kilometrico en buen estado con superficie de rodadura con afirmado y estado de transitabilidad regular, ubicado en la progresiva 19+010.

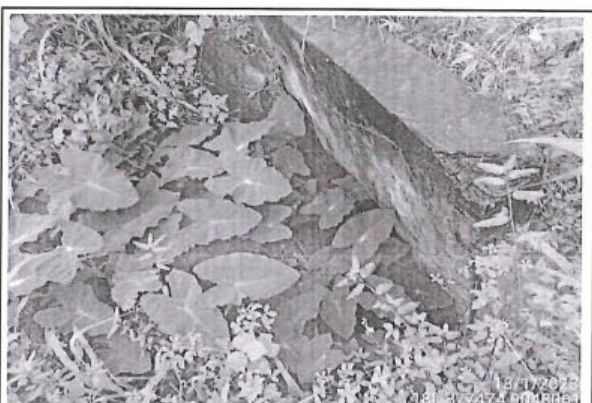
Foto 138: Alcantarilla TMC, en buen estado y buen funcionamiento ubicado en la progresiva 19+030.

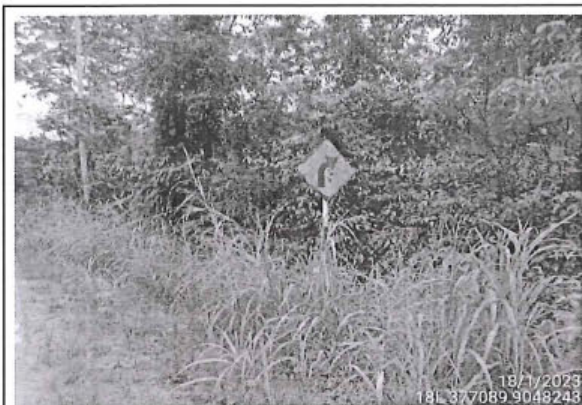
Foto 139: Señal preventiva en buen estado con superficie de rodadura con afirmado y estado de transitabilidad regular, ubicado en la progresiva 19+080.

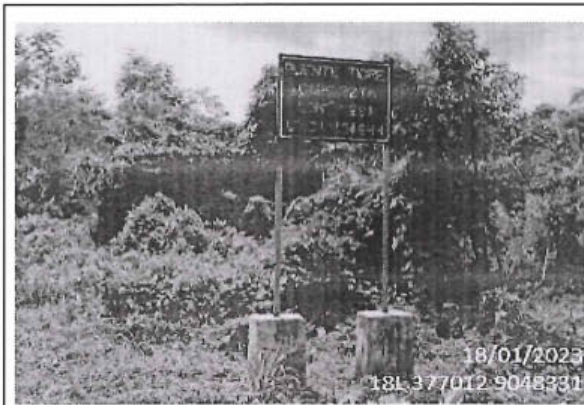
Foto 140: Señal informativa en regular estado, ubicado en la progresiva 19+460.

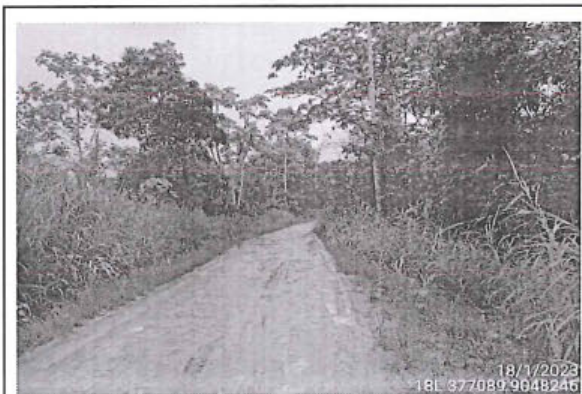
Foto 141: Se observa el camino vecinal con superficie de rodadura con afirmado y estado de transitabilidad regular ubicado en la progresiva del 19+460 al 19+500.

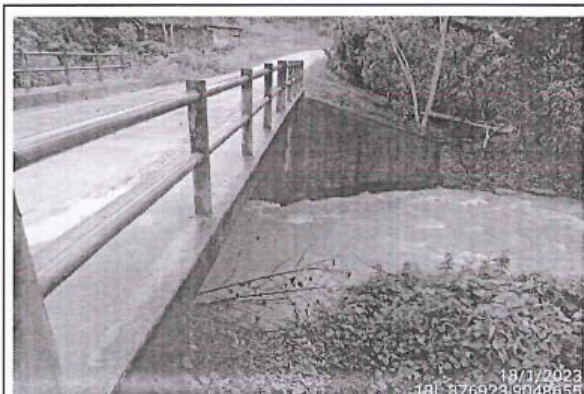
Foto 142: Ponton de concreto en buen estado y buen funcionamiento, ubicado en la progresiva 19+520, la foto muestra aguas abajo del ponton.

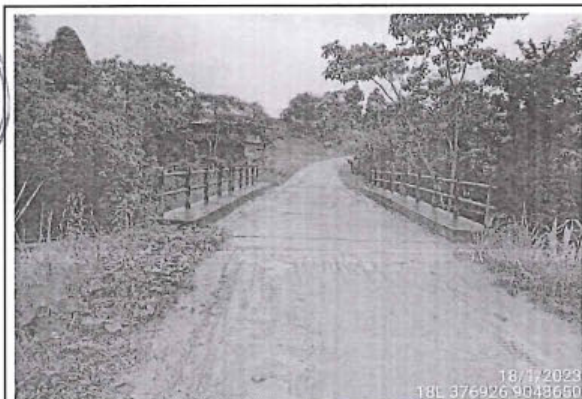
Foto 143: Ponton de concreto en buen estado y buen funcionamiento, ubicado en la progresiva 19+520, la foto muestra la entrada al ponton..

Foto 143: Ponton de concreto en buen estado y buen funcionamiento, ubicado en la progresiva 19+520, la foto muestra la entrada al ponton.

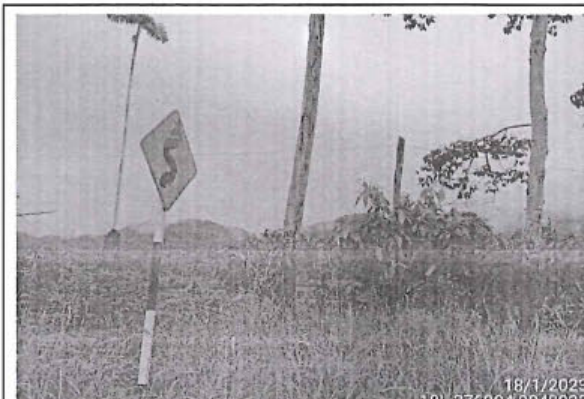
Foto 144: Señal preventiva en buen estado con superficie de rodadura con afirmado y estado de transitabilidad regular, ubicado en la progresiva 17+797.

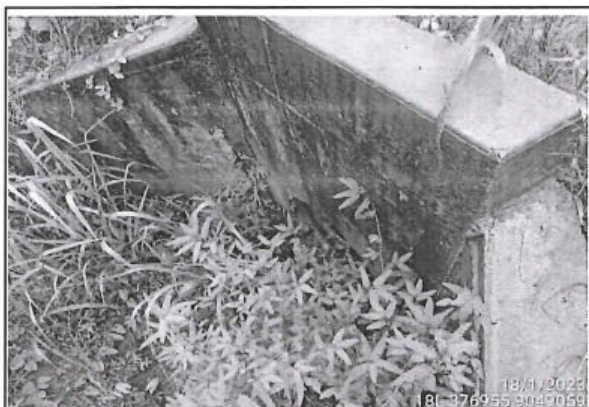
Foto 145: Alcantarilla TMC en buen estado y buen funcionamiento ubicado en la progresiva 19+944.

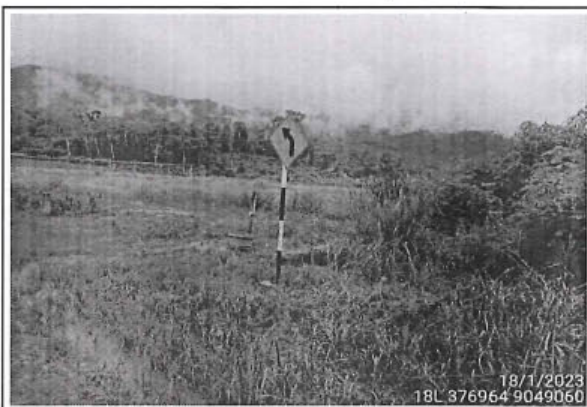
Foto 146: Señal preventiva en buen estado con superficie de rodadura con afirmado y estado de transitabilidad regular, ubicado en la progresiva 19+956.

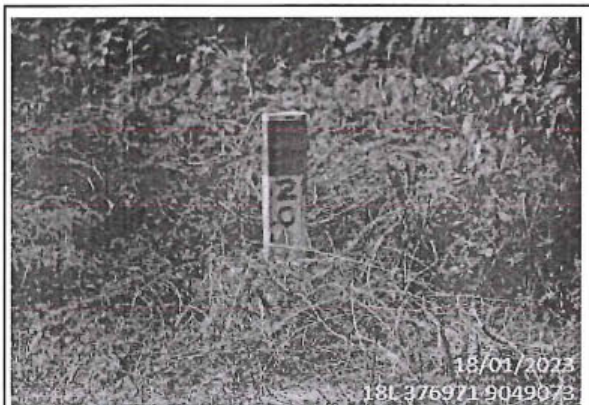
Foto 147: Hito kilometrico 20 en buen estado, ubicado en la progresiva 19+9970.

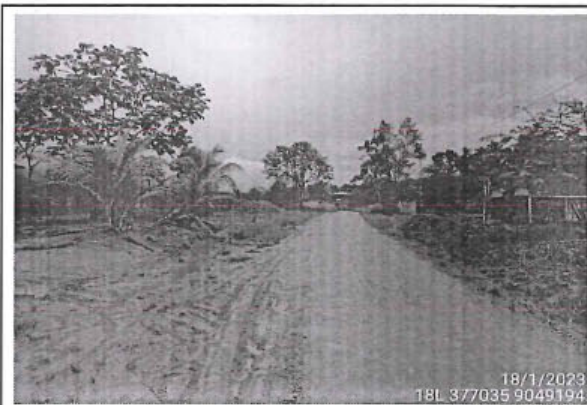
Foto 148: Vista del camino vecinal con superficie de rodadura con afirmado y estado de transitabilidad regular entre las progresivas 19+970 al 20+000.

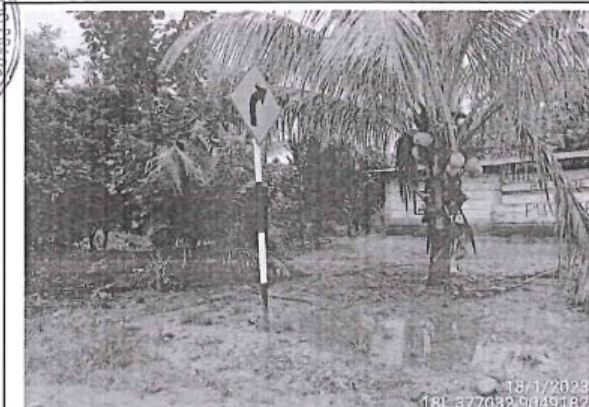
Foto 149: Señal preventiva en buen estado con superficie de rodadura con afirmado y estado de transitabilidad regular, ubicado en la progresiva 20+137.

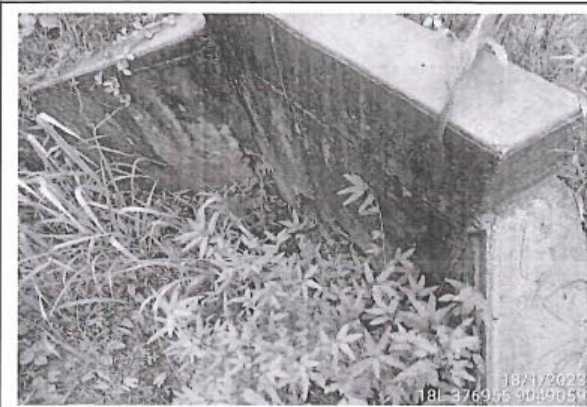
Foto 150: Alcantarilla TMC en buen estado y funcionamiento regular debido a falta de limpieza, se encuentra ubicada en la progresiva 20+230.

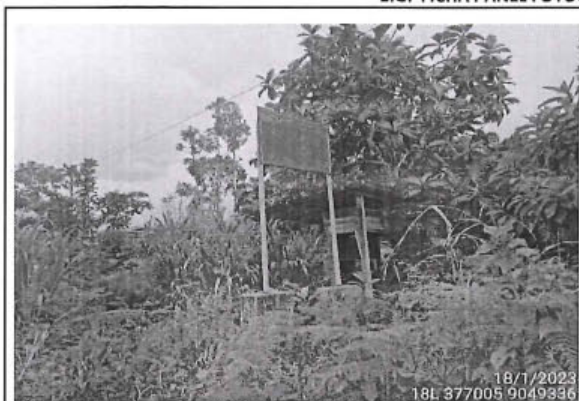
Foto 151: Señal informativa en buen estado con superficie de rodadura con afirmado y estado de transitabilidad regular , ubicado en la progresiva 20+252.

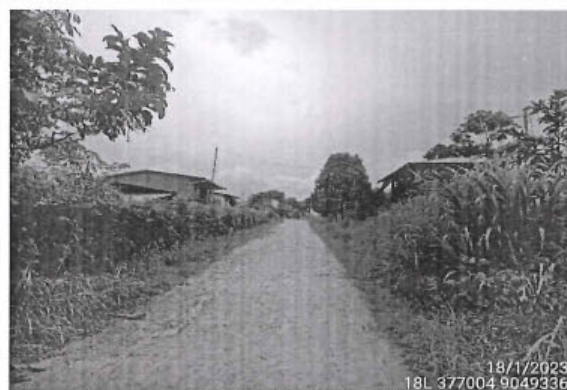
Foto 152: Camino vecinal con superficie de rodadura con afirmado y estado de transitabilidad regular , entre las progresivas 20+252 al 20+500.

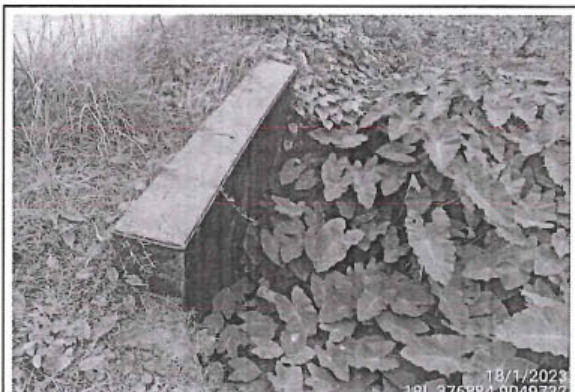
Foto 154: Alcantarilla TMC en buen estado y con falta de limpieza ubicado en la progresiva 20+669.

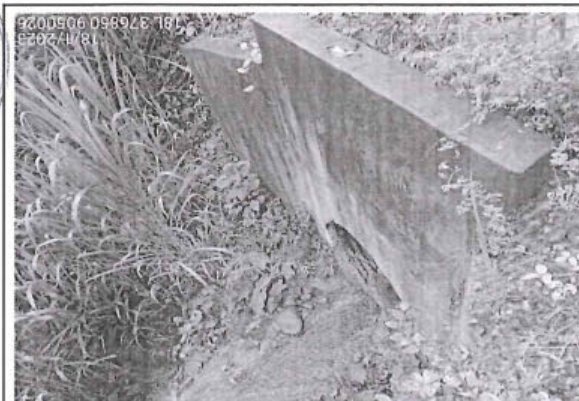
Foto 155: Alcantarilla TMC en estado bueno y buen funcionamiento, ubicado en la progresiva 20+994.

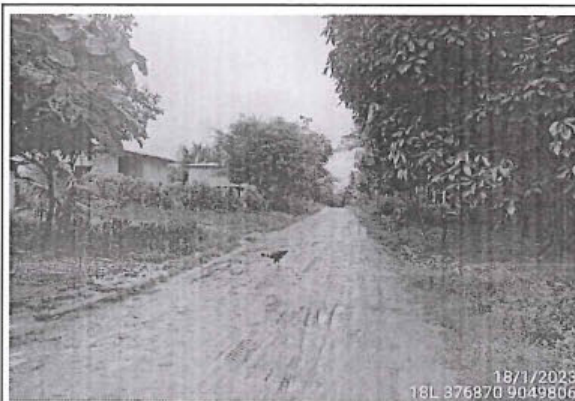
Foto 156: Se observa el camino vecinal con superficie de rodadura con afirmado y estado de transitabilidad bueno ubicado en la progresiva del 20+994 al 21+000.

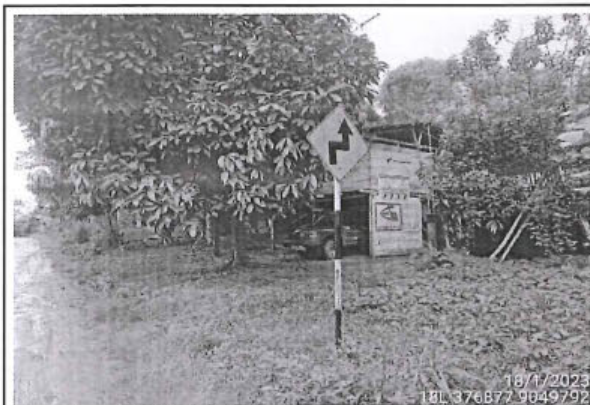
Foto 157: Señal preventiva en buen estado con superficie de rodadura con afirmado y estado de transitabilidad regular, ubicado en la progresiva 21+037.

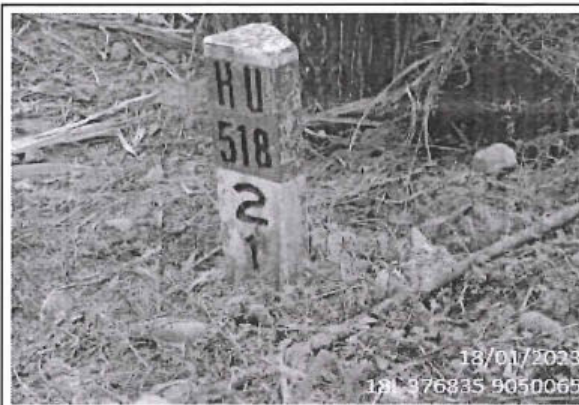
Foto 158: Hito kilometrico en buen estado con superficie de rodadura con afirmado y estado de transitabilidad regular, ubicado en la progresiva 21+055.

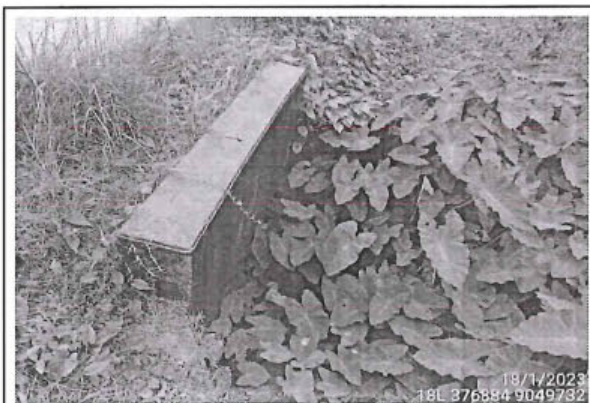
Foto 159: Alcantarilla TMC en estado regular y funcionamiento regular, ubicado en la progresiva 21+134.

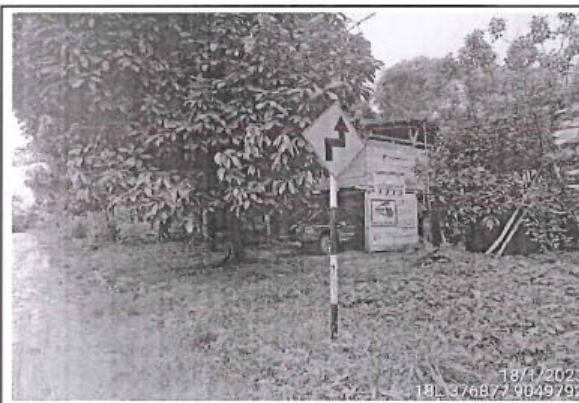
Foto 160: Señal preventiva en buen estado con superficie de rodadura con afirmado y estado de transitabilidad regular, ubicado en la progresiva 21+287.

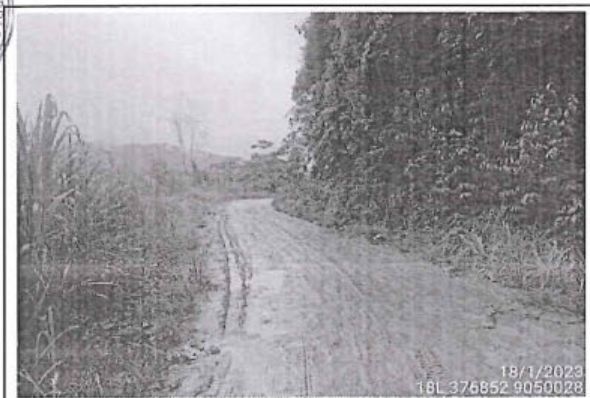
Foto 161: Se observa camino vecinal con superficie de rodadura con afirmado y estado de transitabilidad regular, entre las progresivas 21+287 al 21+500.

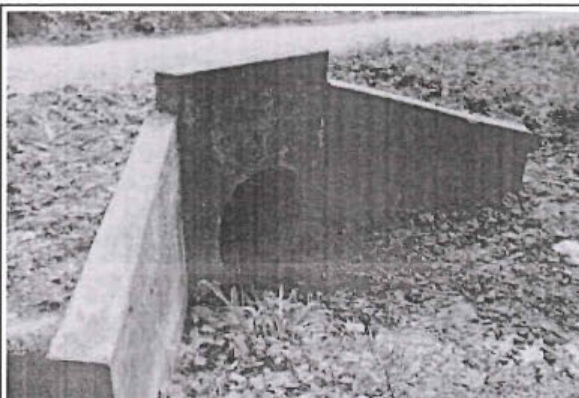
Foto 162: Alcantarilla TMC en buen estado y buen funcionamiento, ubicado en la progresiva 21+630.

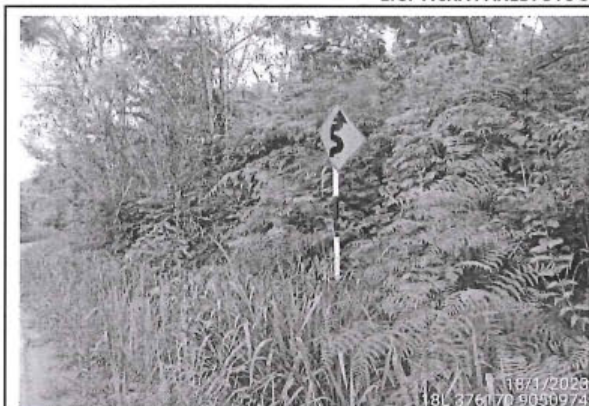
Foto 163: Señal preventiva en buen estado con superficie de rodadura con afirmado y estado de transitabilidad bueno, ubicado en la progresiva 21+686.

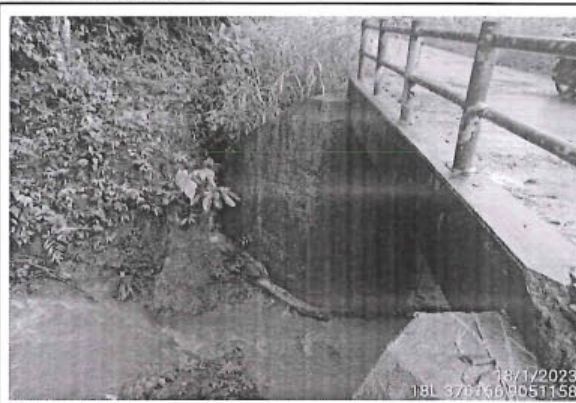
Foto 164: ponton de concreto en buen estado y buen funcionamiento, ubicado en la progresiva 21+814, foto muestra aguas abajo del ponton.

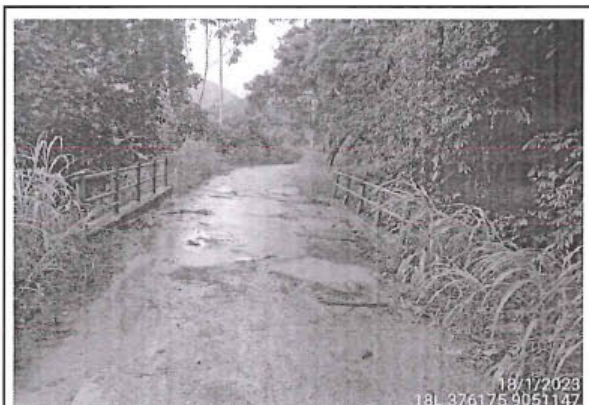
Foto 165: ponton de concreto en buen estado y buen funcionamiento, ubicado en la progresiva 21+814, foto muestra entrada al ponton.

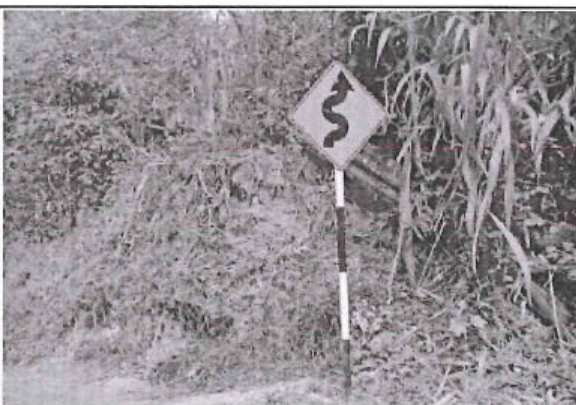
Foto 166: Señal preventiva en buen estado con superficie de rodadura con afirmado y estado de transitabilidad bueno, ubicado en la progresiva 21+982.

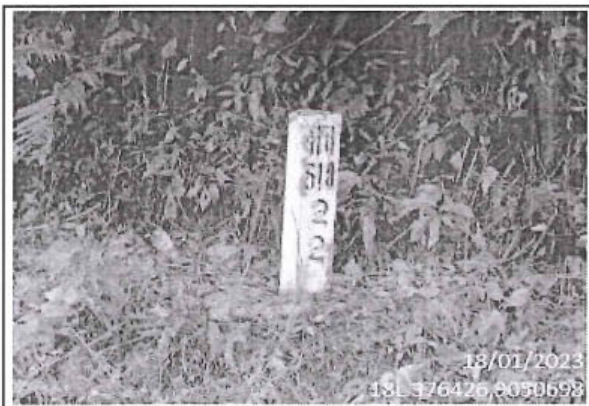
Foto 167: Hito kilometrico 22 en buen estado ubicado en la progresiva 21+990.

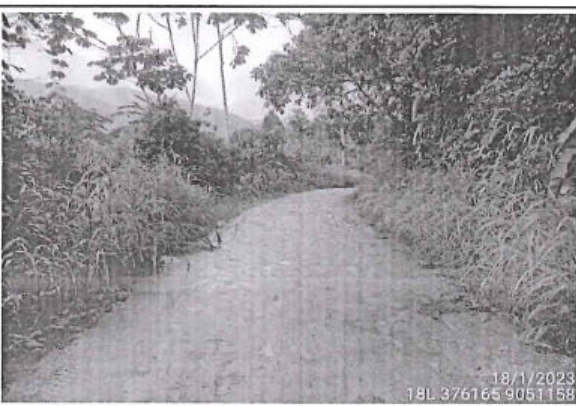
Foto 168: Vista del camino vecinal con superficie de rodadura con afirmado y estado de transitabilidad bueno entre las progresivas 21+990 al 22+000.

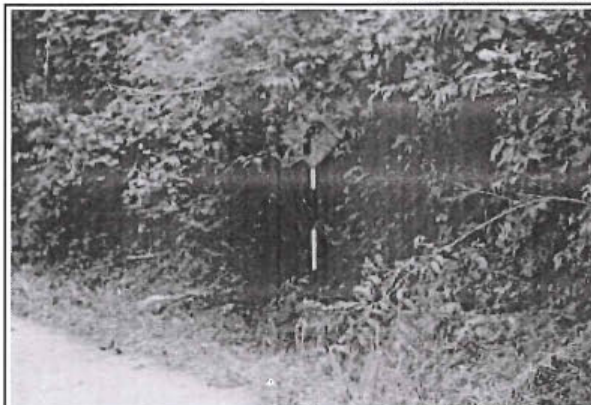
Foto 169: Se observa el camino vecinal con superficie de rodadura con afirmado y estado de transitabilidad regular ubicado en la progresiva del km 12+041 al km 12+150.
