TERMINOS DE REFERENCIA

MANTENIMIENTO RUTINARIO DE CAMINOS VECINALES NO PAVIMENTADOS CON RECURSOS TRANSFERIDOS A LOS GOBIERNOS LOCALES

Código de Ruta: HU-524 HU-528 HU-529

Tramo (Según SINAC): EMP PE-5N - CAMITO - LOMA - MARONILLA –
JORGE BASADRE - CONSUELO - GOSEN - NUEVA
ESPERANZA, EMP HU-524 - ALTO MARONA, EMP
HU-528 - INCA HUASI

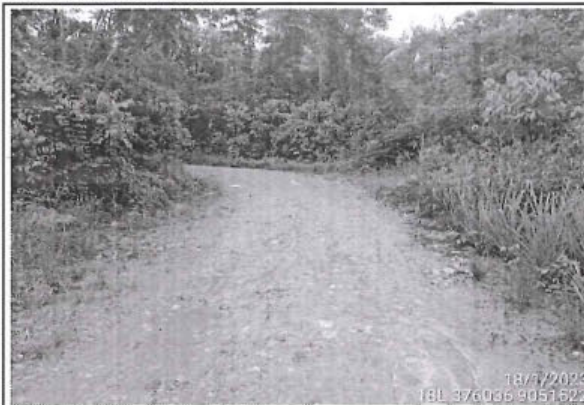
Foto 170: Vista de camino vecinal con superficie de rodadura con afirmado y estado de transitabilidad regular entre las progresivas 22+112 al 22+500.

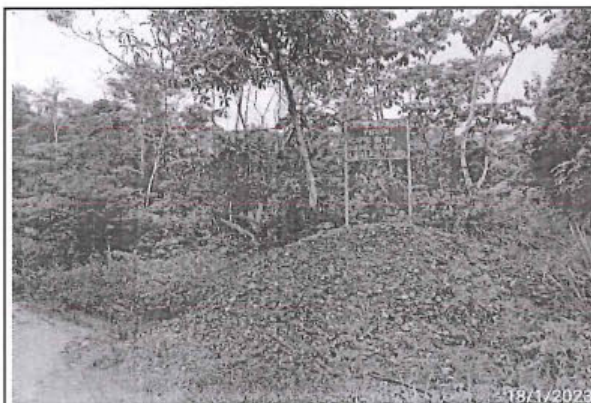
Foto 171: Señal informativa en condiciones regulares ubicada en la progresiva 22+571.

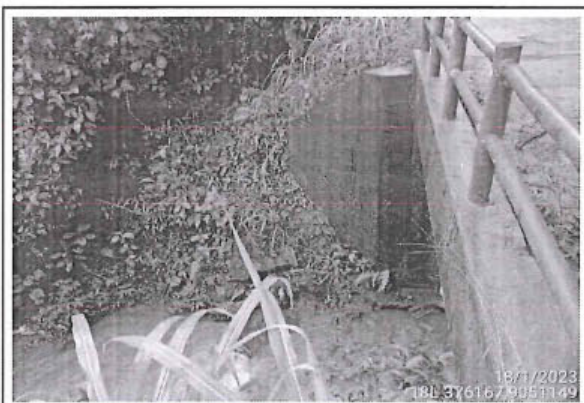
Foto 172: Ponton de concreto en buen estado y funcionamiento ubicado en la progresiva 22+592, la foto muestra aguas abajo del ponton.

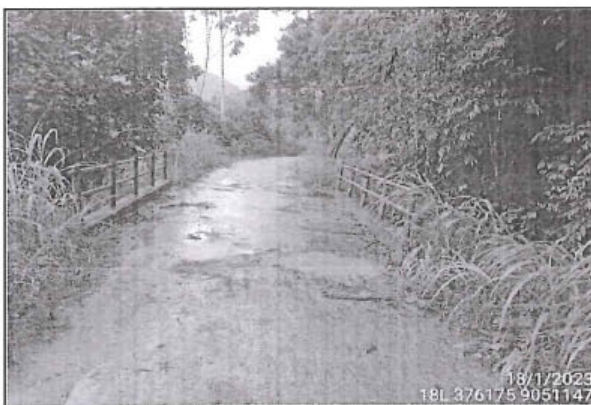
Foto 173: Ponton de concreto en buen estado y funcionamiento ubicado en la progresiva 22+592, la foto muestra entrada al ponton.

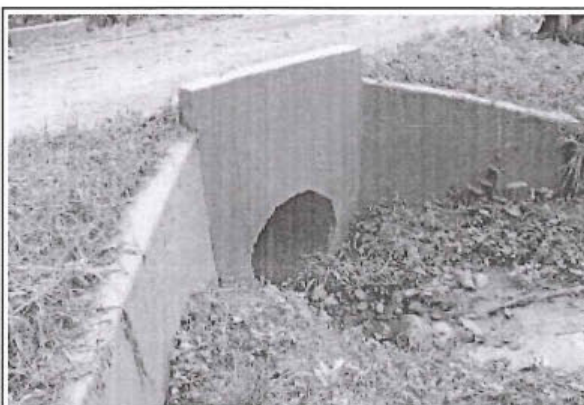
Foto 174: Alcantarilla TMC en buen estado y buen funcionamiento, ubicado en la progresiva 22+683.

Foto 174: Alcanfarilla TMC en buen estado y buen funcionamiento, ubicado en la progresiva 22+683.

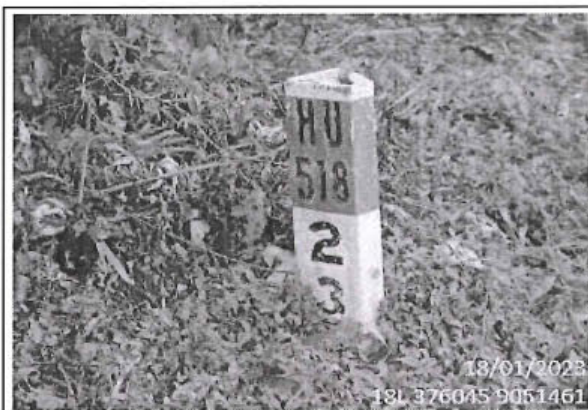
Foto 175: Hito kilometrico 23 con superficie de rodadura con afirmado y estado de transitabilidad bueno, ubicado en la progresiva 22+930.

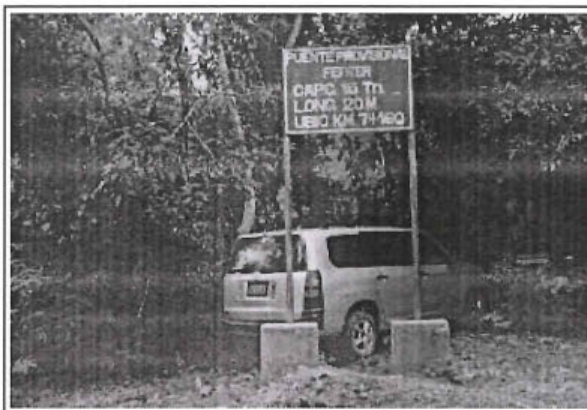
Foto 176: Señal informativa en estado regular con superficie de rodadura con afirmado y estado de transitabilidad bueno, ubicado en la progresiva 22+971.

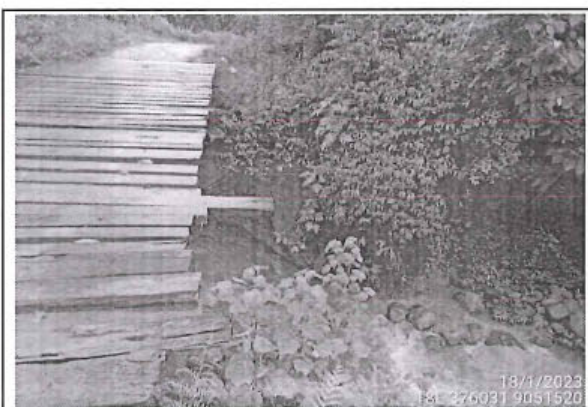
Foto 177: Ponton de madera en estado regular, ubicado en la progresiva 22+984, la foto muestra aguas abajo del ponton.

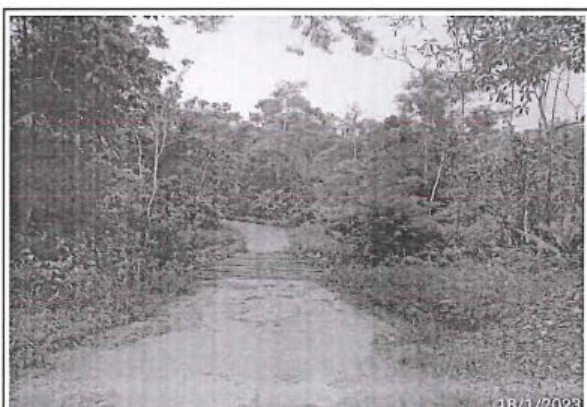
Foto 178: Ponton de madera en estado regular, ubicado en la progresiva 22+984, la foto muestra entrada al ponton.

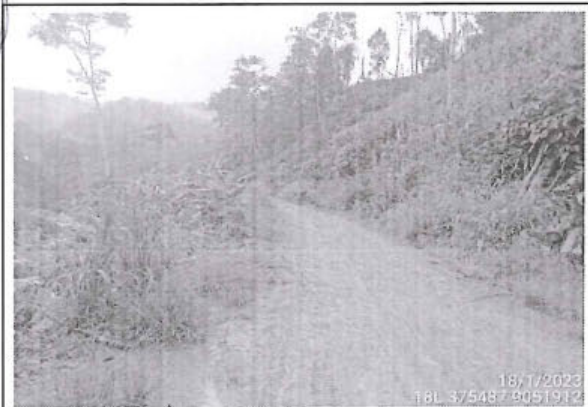
Foto 179: Vista de camino vecinal con superficie de rodadura con afirmado y estado de transitabilidad bueno, entre las progresivas 22+984 al 23+000.

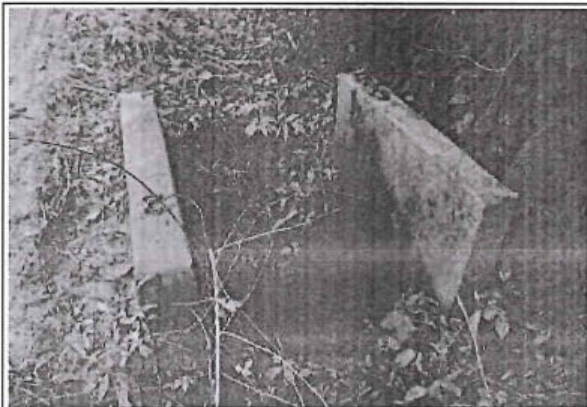
Foto 180: Alcantarilla TMC en estado bueno y funcionamiento, ubicado en la progresiva 23+237.

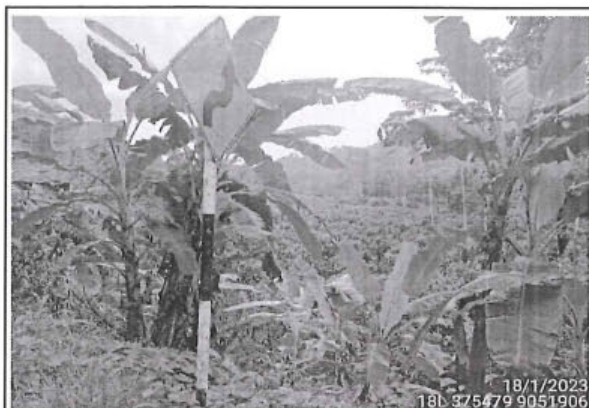
Foto 181: Señal preventiva ubicada en la progresiva km 23+315 de la carretera vecinal, con superficie de rodadura con afirmado y estado de transitabilidad bueno.

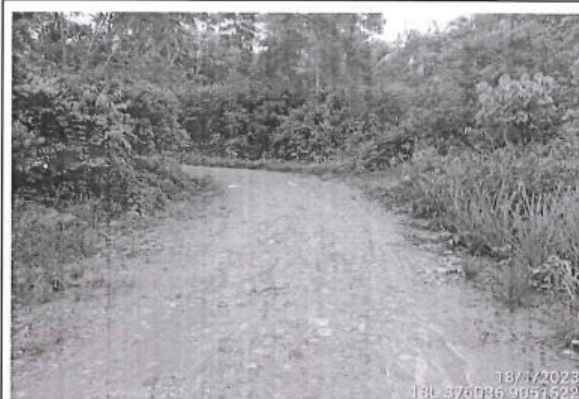
Foto 182: Se observa el camino vecinal con superficie de rodadura con afirmado y estado de transitabilidad bueno ubicado en la progresiva del 23+315 al 23+500.

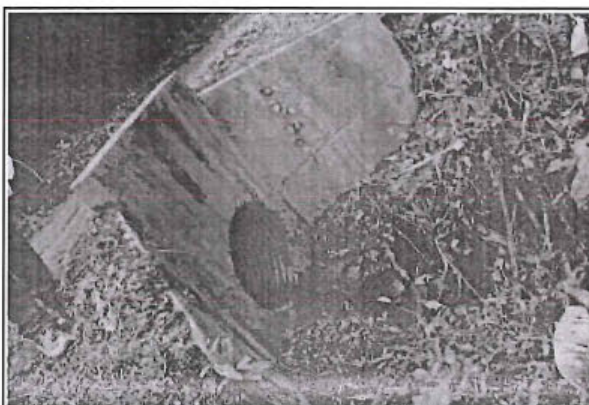
Foto 183: Alcantarilla TMC en buen estado y funcionamiento, ubicado en la progresiva 23+760.

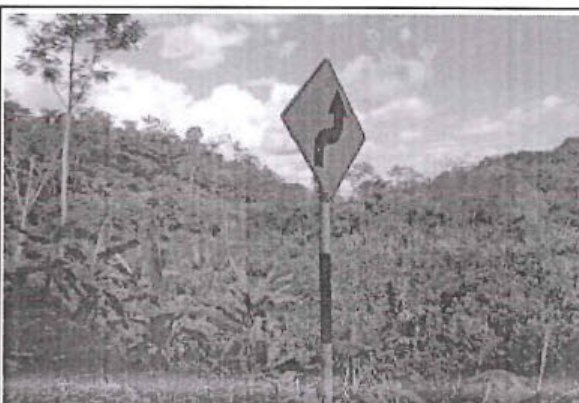
Foto 184: Señal preventiva en buen estado con superficie de rodadura con afirmado y estado de transitabilidad bueno, ubicado en la progresiva 23+800.

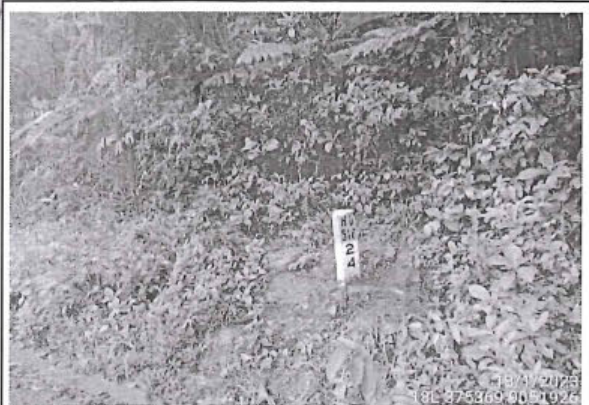
Foto 185: Hito kilometrico 24 en buen estado con superficie de rodadura con afirmado y estado de transitabilidad bueno, ubicado en la progresiva 23+990.

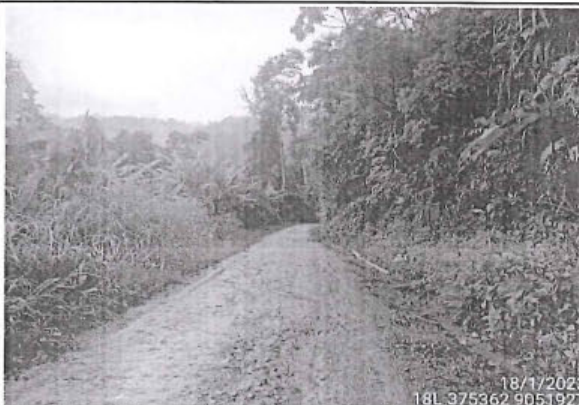
Foto 186: Se observa el camino vecinal con superficie de rodadura con afirmado y estado de transitabilidad bueno ubicado en la progresiva del 23+990 al 24+000.

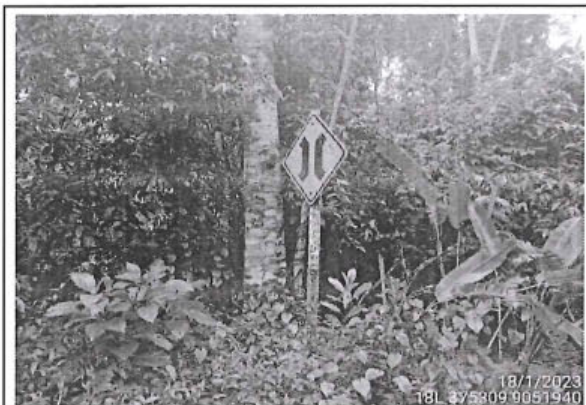
Foto 187: Señal preventiva ubicada en la progresiva km 24+075 de la carretera vecinal, con superficie de rodadura con afirmado y estado de transitabilidad bueno

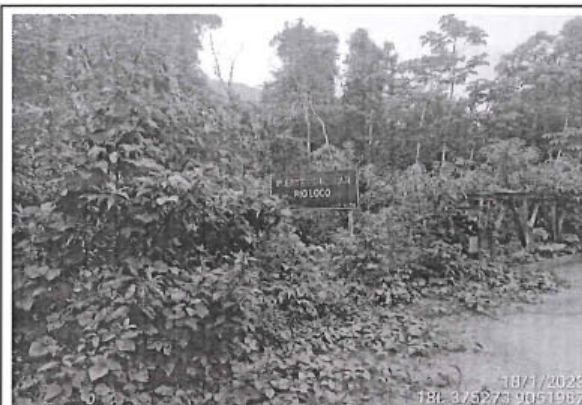
Foto 188: Señal informativa en buen estado, ubicado en la progresiva 24+080.

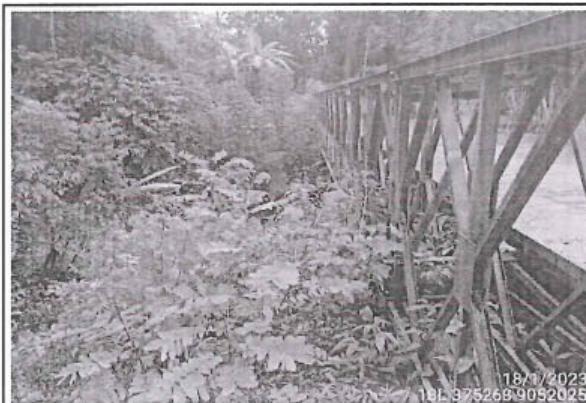
Foto 189: Puente de acero con estado bueno, ubicado en la progresiva 24+095, la foto muestra aguas abajo del puente.

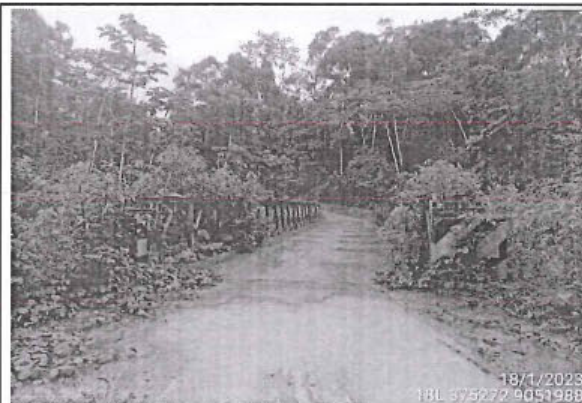
Foto 190: Puente de acero con estado bueno, ubicado en la progresiva 24+095, la foto muestra en tablero de rodadura del puente.

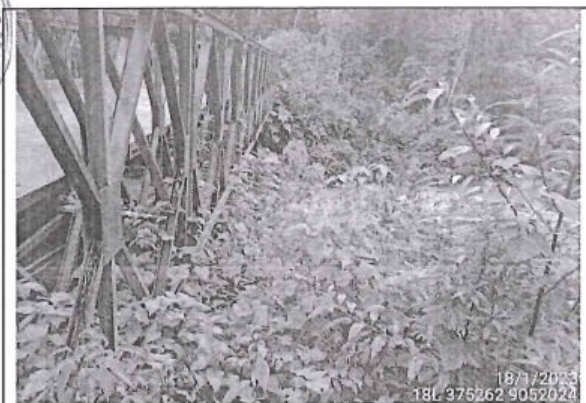
Foto 191: Puente de acero con estado bueno, ubicado en la progresiva 24+095, la foto muestra aguas arriba del puente.

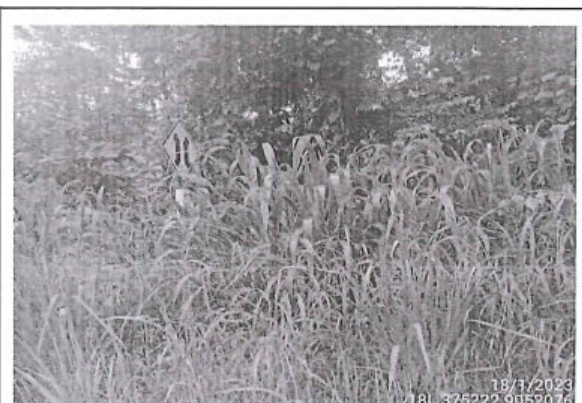
Foto 192: Señal preventiva ubicada en la progresiva km 24+170 de la carretera vecinal, con superficie de rodadura con afirmado y estado de transitabilidad bueno.

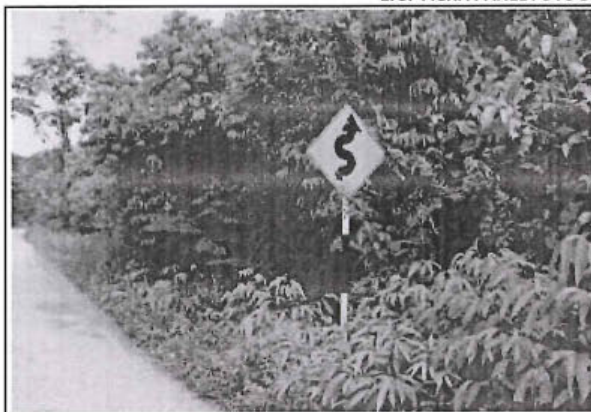
Foto 193: Señal preventiva en buen estado con superficie de rodadura con afirmado y estado de transitabilidad bueno ubicado en la progresiva 24+374.

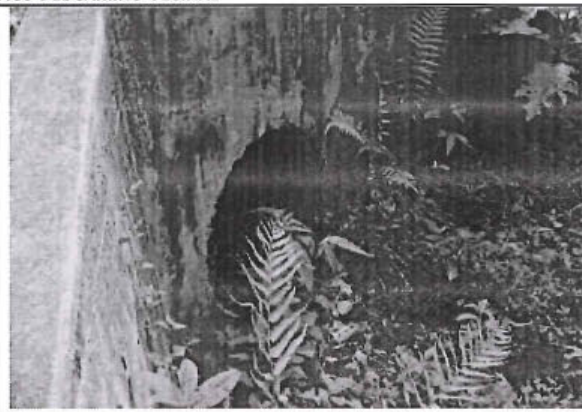
Foto 194: Alcantarilla TMC en buen estado u buen funcionamiento, ubicado en la progresiva 24+385.

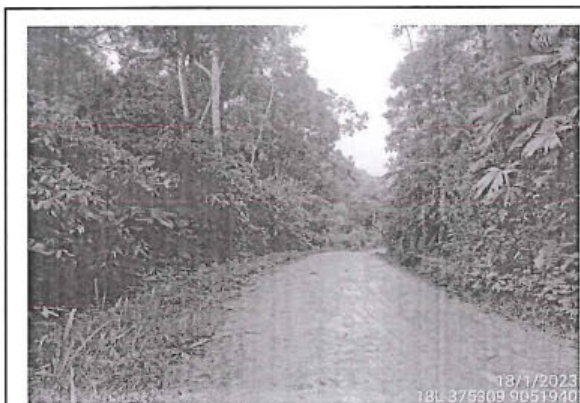
Foto 195: Vista del camino vecinal con superficie de rodadura con afirmado y estado de transitabilidad bueno, ubicado en la progresiva 24+385 al 24+500.

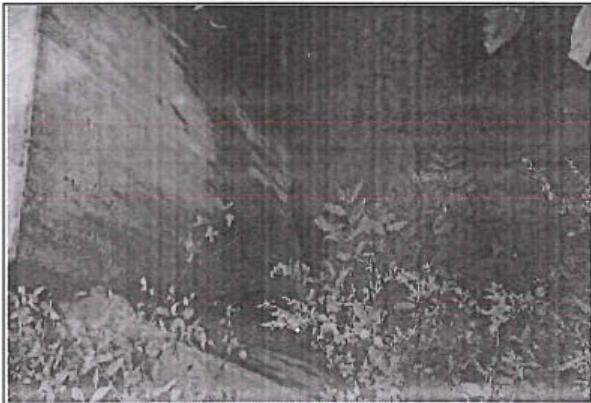
Foto 196: Alcantarilla TMC en buen estado u buen funcionamiento, ubicado en la progresiva 24+847.

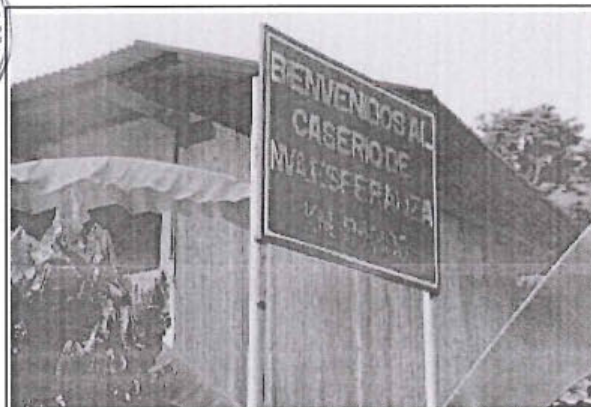
Foto 197: Señal informativa en buen estado con superficie de rodadura con afirmado y estado de transitabilidad regular, ubicado en la progresiva 24+881.

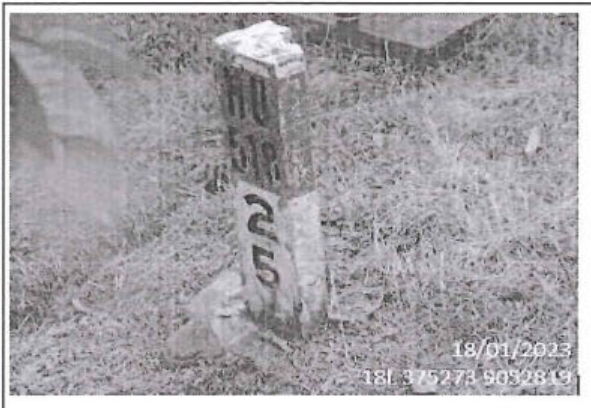
Foto 198: Hito kilometrico en buen estado con superficie de rodadura con afirmado y estado de transitabilidad regular, ubicado en la progresiva 24+935.

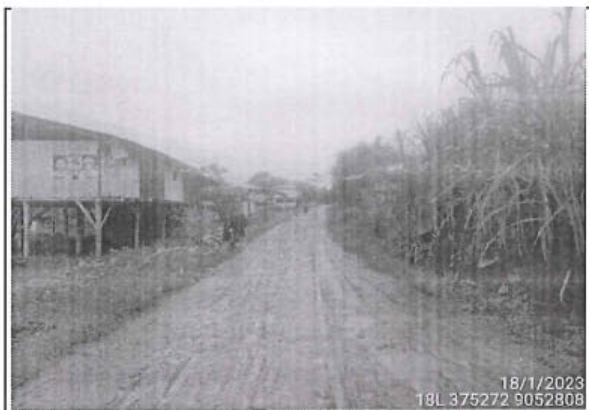
Foto 199: Caserio de nueva esperanza ubicado en la progresiva 25+000, con superficie de rodadura con afirmado y estado de transitabilidad regular.

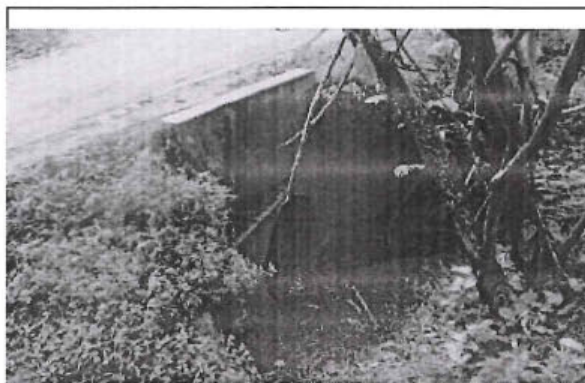
Foto 200: Alcantarilla TMC en buen estado u buen funcionamiento, ubicado en la progresiva 25+390.

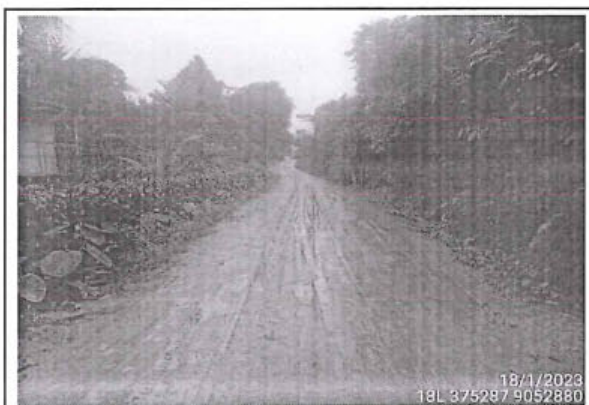
Foto 201: Vista del camino vecinal con superficie de rodadura con afirmado y estado de transitabilidad bueno entre las progresivas 25+390 al 25+500.

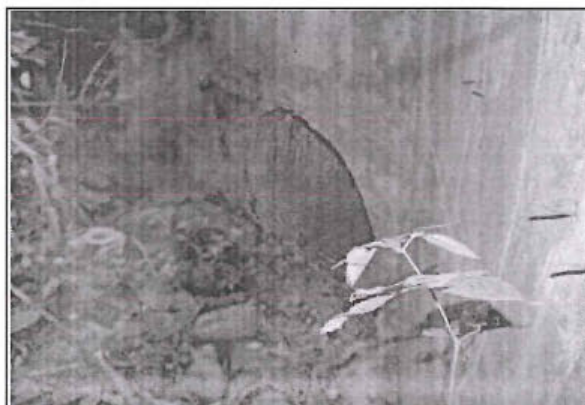
Foto 202: Alcantarilla TMC en buen estado y funcionamiento ubicado en la progresiva 25+541.

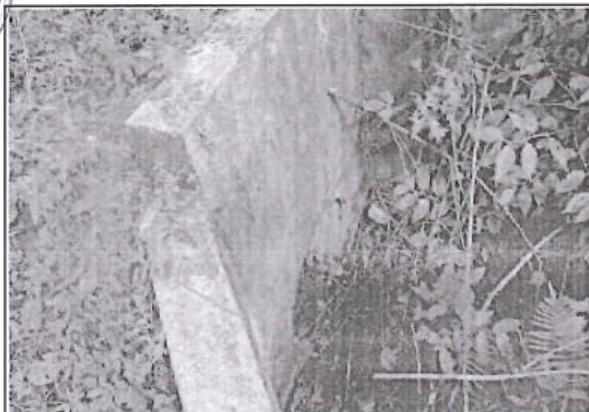
Foto 203: Alcantarilla TMC en buen estado y funcionamiento, ubicado en la progresiva 25+750.

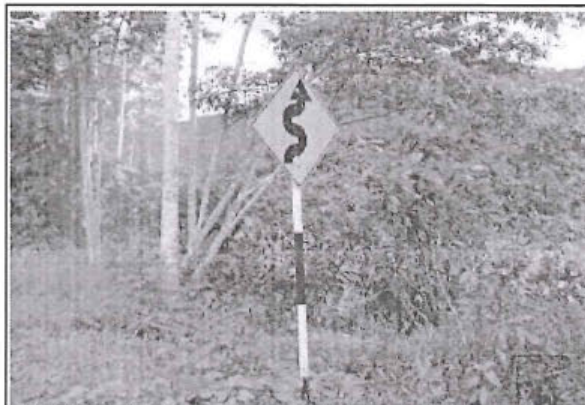
Foto 204: Señal preventiva en buen estado con superficie de rodadura con afirmado y estado de transitabilidad bueno, ubicado en la progresiva 25+770.

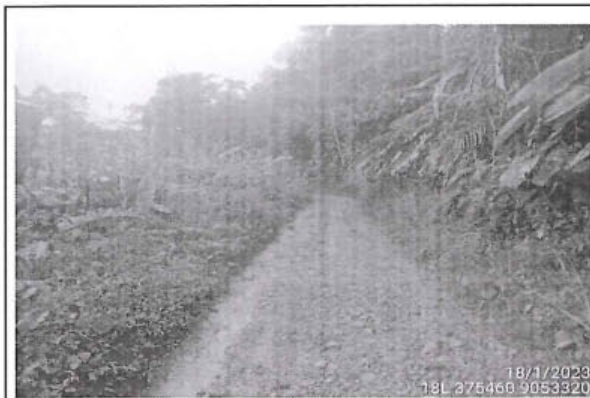
Foto 205: Camino vecinal con superficie de rodadura con afirmado y estado de transitabilidad bueno entre las progresivas 25+770 al 06+000.

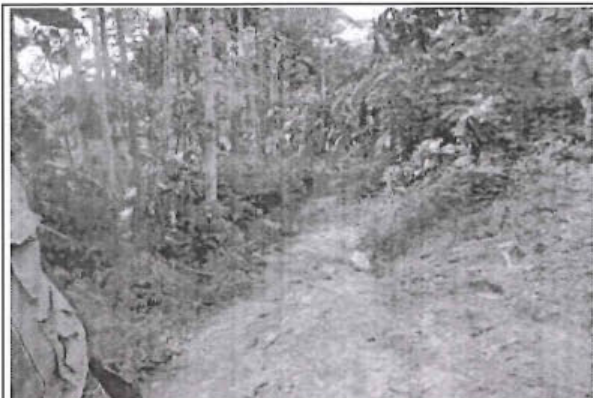
Foto 206: Punta de carretera en la progresiva 26+320 con superficie de rodadura con afirmado y estado de transitabilidad bueno.

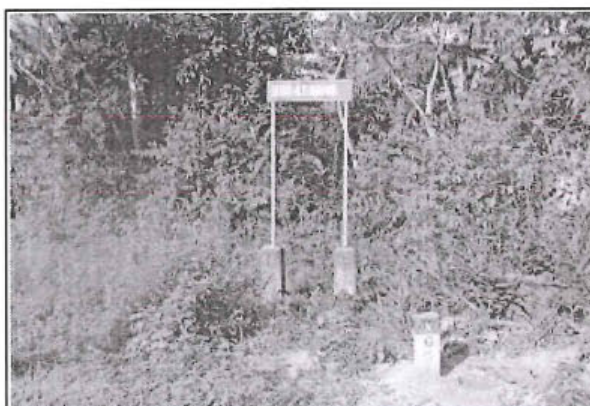
Foto 207: Señal informativa en buen estado con superficie de rodadura con afirmado y estado de transitabilidad bueno, ubicado en la progresiva 0+000.

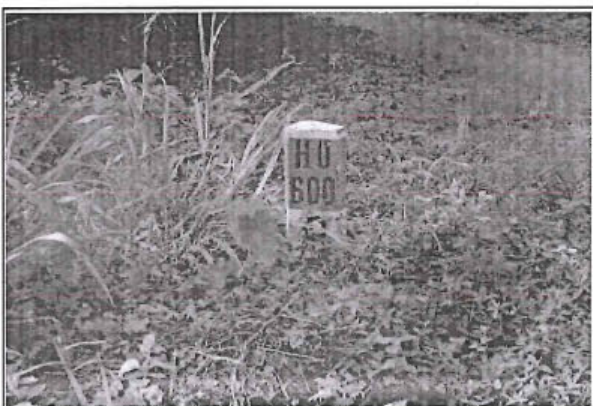
Foto 208: Hito Kilométrico 0 ubicada en la progresiva 0+000 del camino vecinal, con superficie de rodadura con afirmado y estado de transitabilidad bueno.

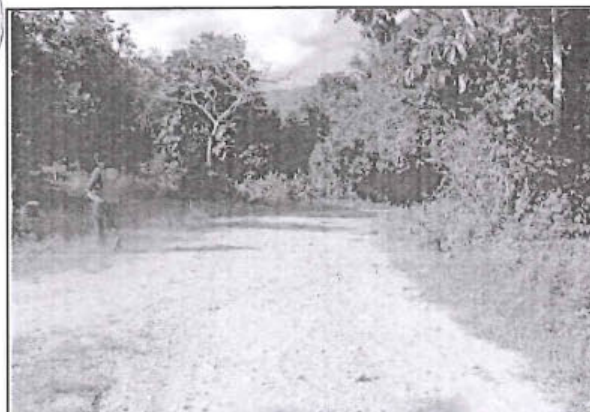
Foto 209: Empalme HU-524 (Inicio de ruta).

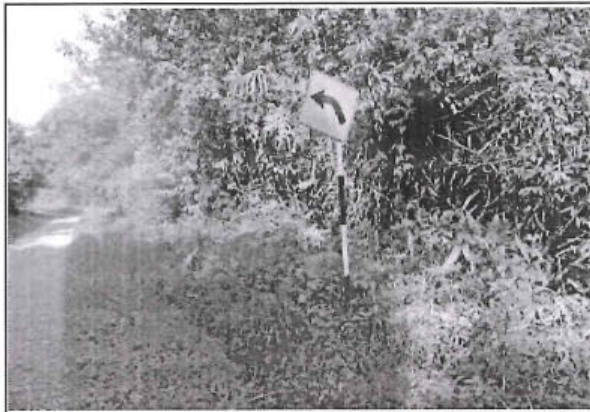
Foto 212: Señal preventiva en buen estado con superficie de rodadura con afirmado y estado de transitabilidad bueno, ubicado en la progresiva 0+354.

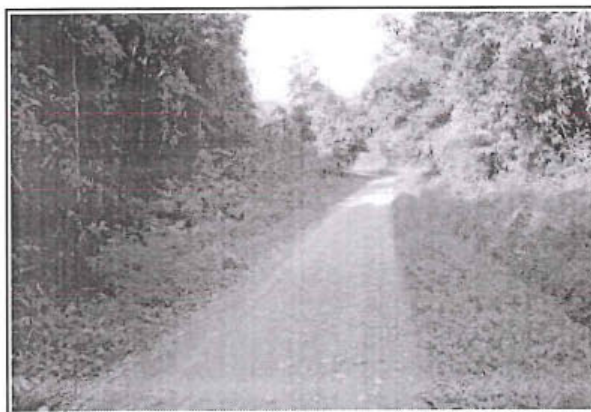
Foto 213: Vista del camino vecinal con superficie de rodadura con afirmado y estado de transitabilidad bueno entre las progresivas 0+354 al 0+500.

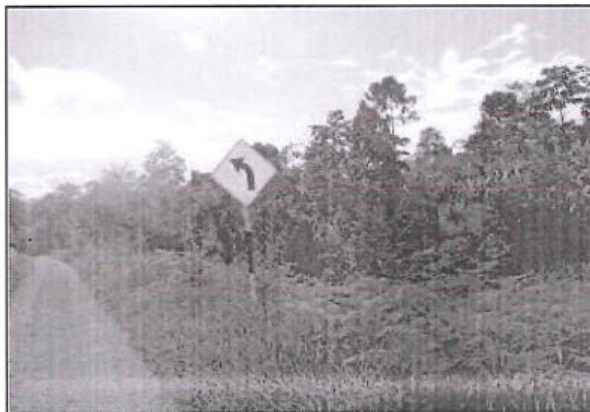
Foto 214: Señal preventiva en buen estado con superficie de rodadura con afirmado y estado de transitabilidad bueno, ubicado en la progresiva 0+772.

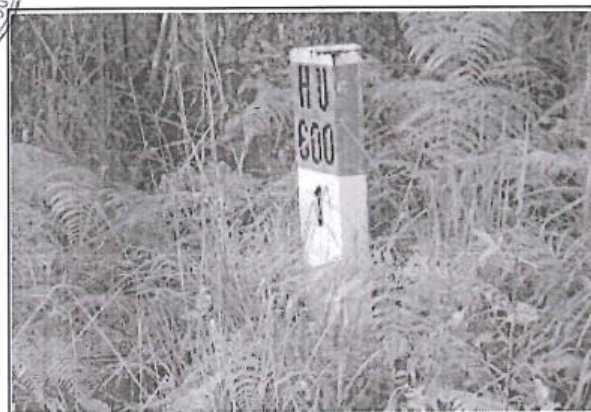
Foto 215: Hito kilometrico 1 en buen estado con superficie de rodadura con afirmado y estado de transitabilidad bueno, ubicado en la progresiva 1+000.

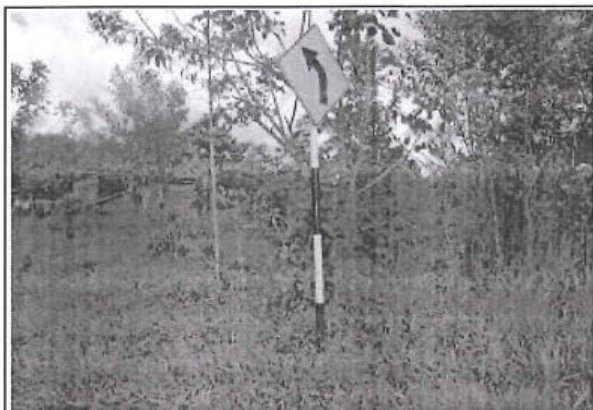
Foto 217: Señal preventiva en buen estado con superficie de rodadura con afirmado y estado de transitabilidad bueno, ubicado en la progresiva 1+563.

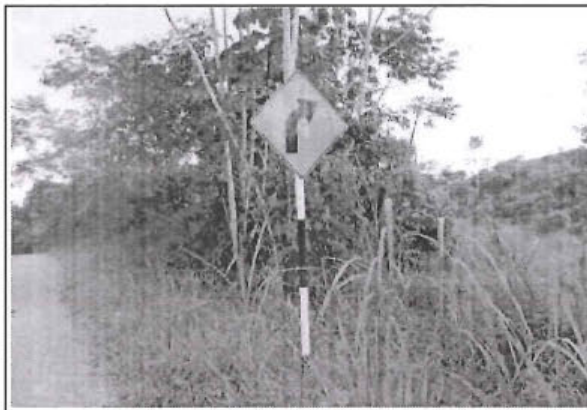
Foto 218: Señal preventiva en buen estado con superficie de rodadura con afirmado y estado de transitabilidad bueno, ubicado en la progresiva 1+969.

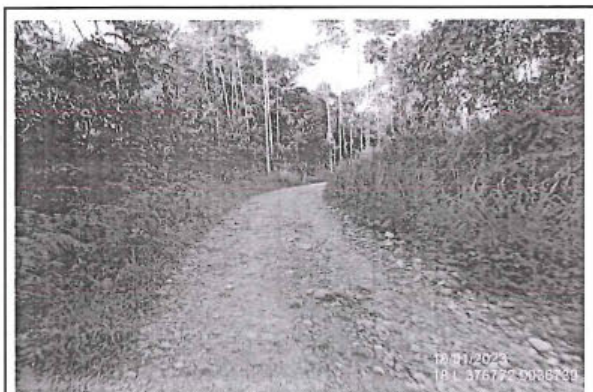
Foto 219: Se observa el camino vecinal con superficie de rodadura con afirmado y estado de transitabilidad bueno ubicado en la progresiva del 1+969 al 2+000.

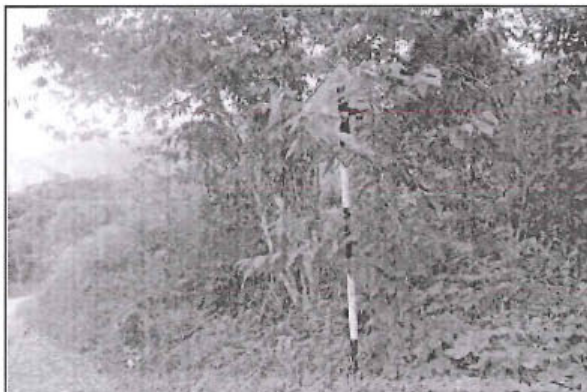
Foto 220: Señal preventiva en buen estado con superficie de rodadura con afirmado y estado de transitabilidad bueno, ubicado en la progresiva 2+419.

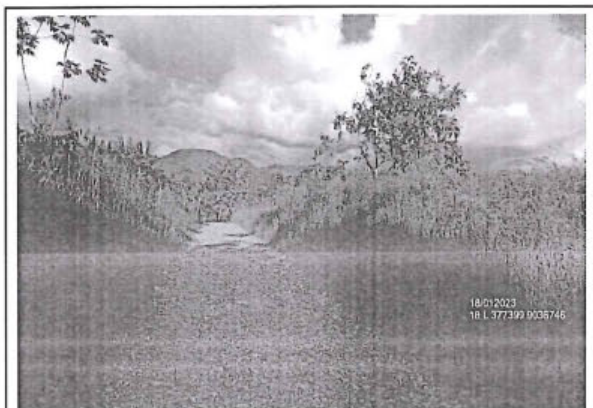
Foto 221: Se observa el camino vecinal con superficie de rodadura con afirmado y estado de transitabilidad bueno ubicado en la progresiva del 2+419 al 2+500.

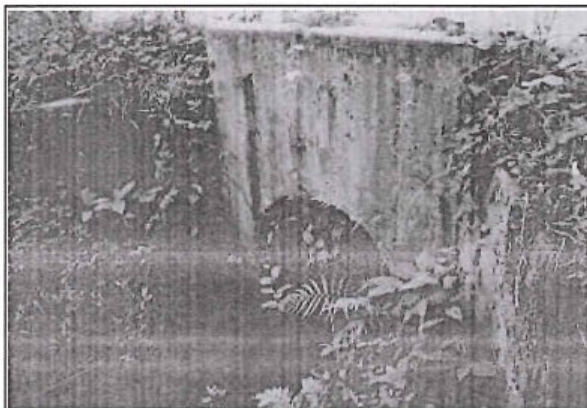
Foto 222: Alcantarilla TMC en buen estado y funcionamiento ubicado en la progresiva 2+507.

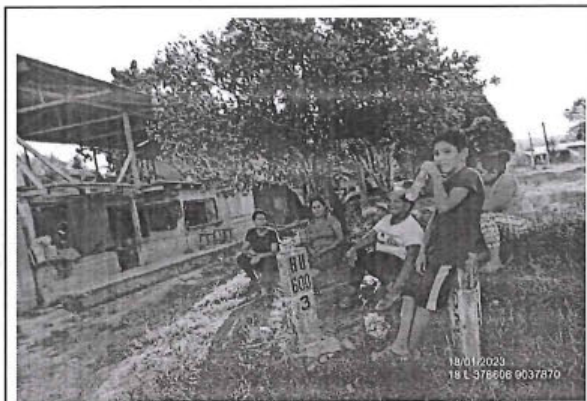
Foto 223: Hito kilometrico 3 en buen estado, ubicado en la progresiva 2+970.

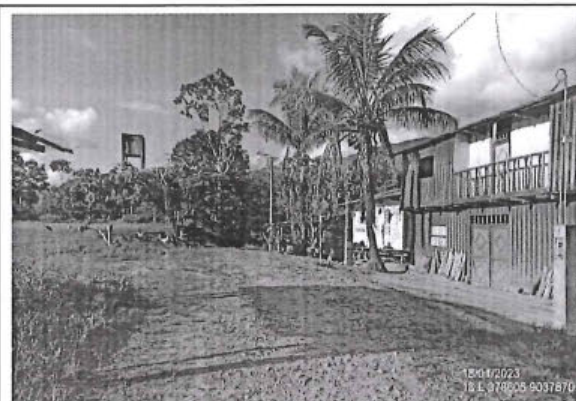
Foto 224: Vista del Caserio Alto Marona con superficie de rodadura con afirmado y estado de transitabilidad bueno, ubicado en la progresiva 2+970.

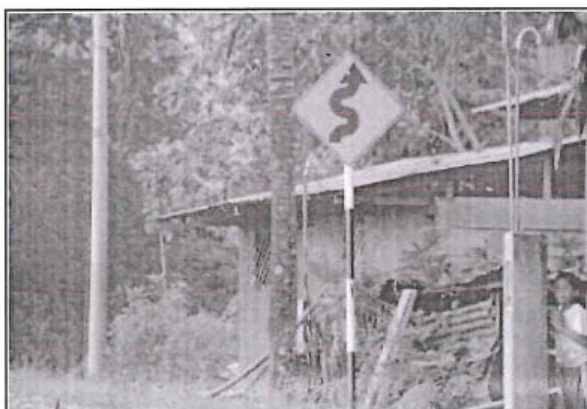
Foto 225: Señal preventiva en buen estado con superficie de rodadura con afirmado y estado de transitabilidad bueno, ubicado en la progresiva 2+970.

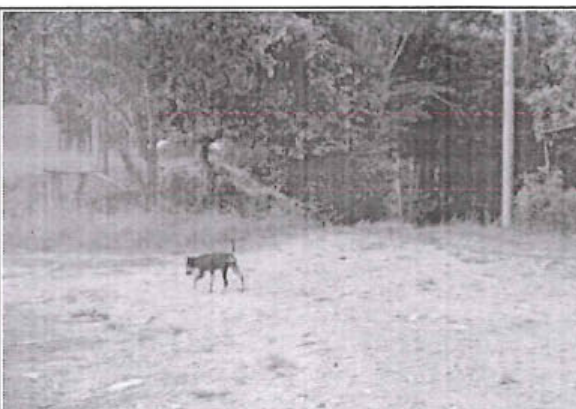
Foto 226: Vista del camino vecinal con superficie de rodadura con afirmado y estado de transitabilidad bueno entre las progresivas del 2+970 al 3+000.

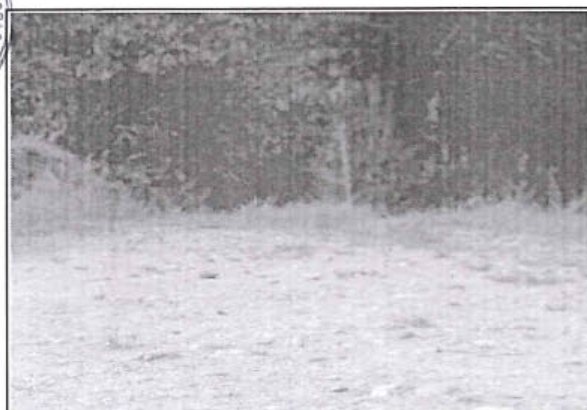
Foto 227: Fin de la ruta HU-528 punta de carretera e las progresiva del 3+000 al 3+485..

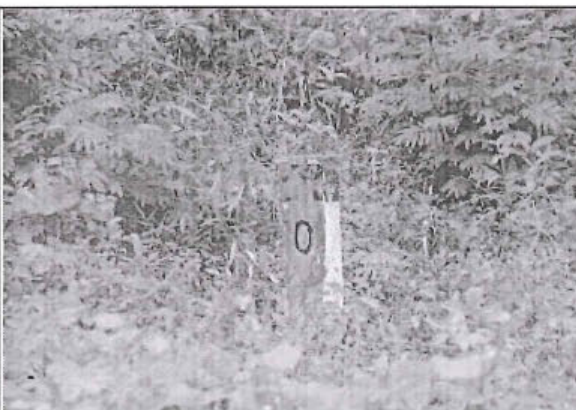
Foto 228: Hito kilometrico en estado regular con superficie de rodadura con afirmado y estado de transitabilidad bueno, ubicado en la progresiva 0+000.

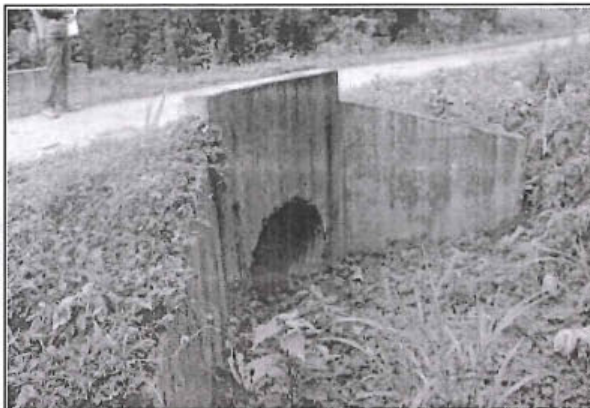
Foto 229: Alcantarilla TMC en buen estado y funcionamiento, ubicado en la progresiva 0+110.

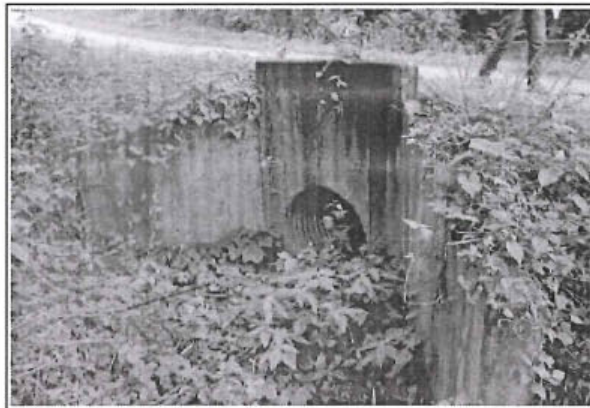
Foto 230: Alcantarilla TMC en buen estado y funcionamiento, ubicado en la progresiva 0+370.

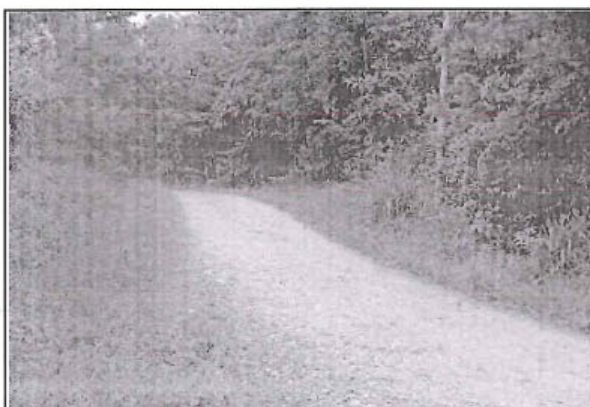
Foto 231: Se observa el camino vecinal con superficie de rodadura con afirmado y estado de transitabilidad bueno ubicado en la progresiva del 0+370 al 0+500.

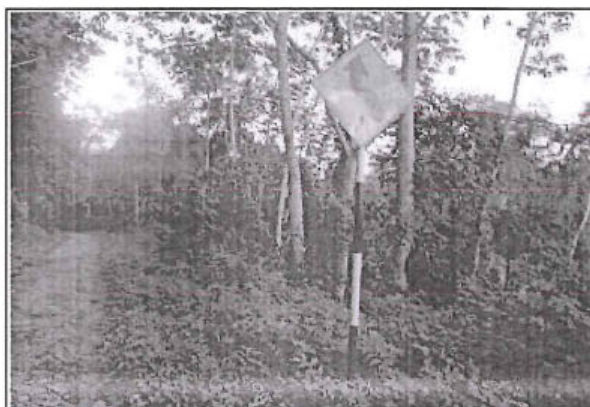
Foto 232: Señal preventiva en buen estado con superficie de rodadura con afirmado y estado de transitabilidad regular, ubicado en la progresiva 0+615.

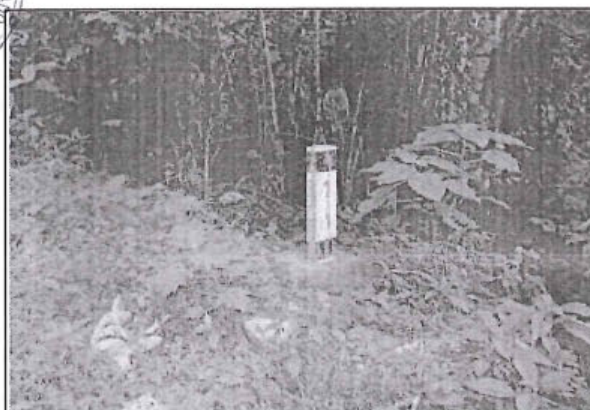
Foto 233: Hito kilometrico en buen estado con superficie de rodadura con afirmado y estado de transitabilidad regular, ubicado en la progresiva 1+000.

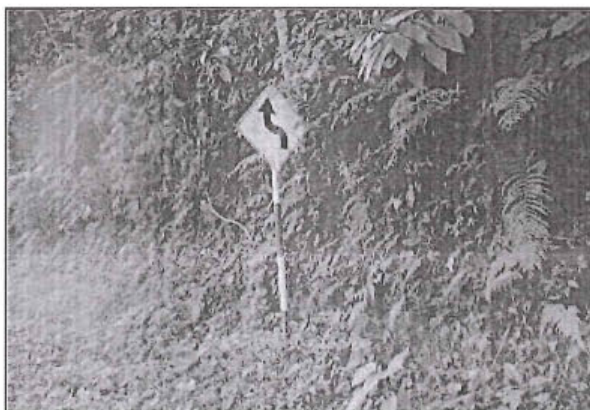
Foto 234: Señal preventiva en buen estado con superficie de rodadura con afirmado y estado de transitabilidad bueno, ubicado en la progresiva 1+371.

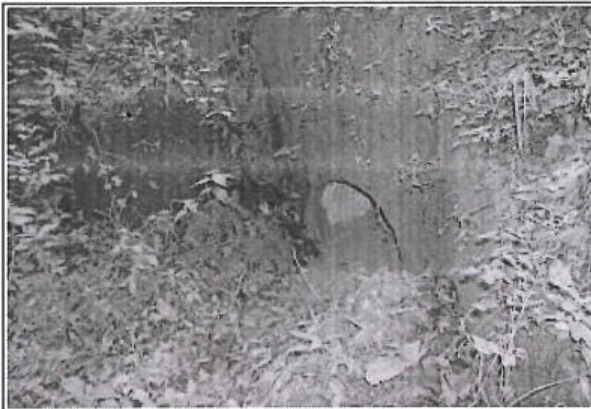
Foto 235: Alcantarilla TMC en buen estado y regular funcionamiento, ubicado en la progresiva 1+409.

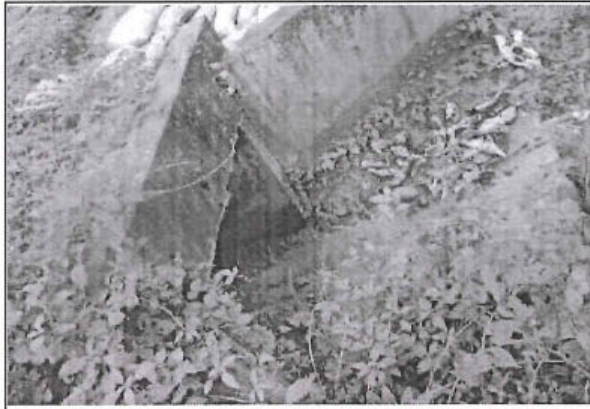
Foto 236: Alcantarilla de concreto en buen estado y funcionamiento, ubicado en la progresiva 1+481.

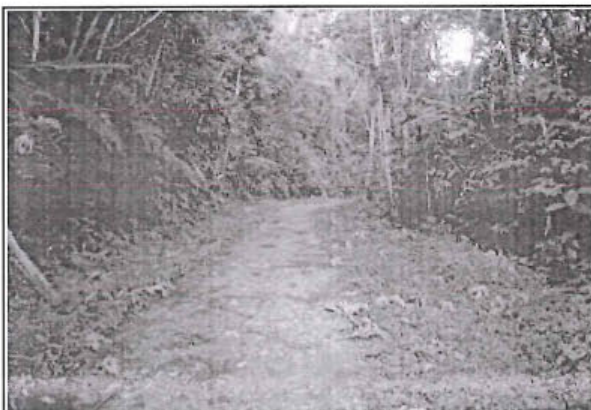
Foto 237: Se observa el camino vecinal con superficie de rodadura con afirmado y estado de transitabilidad bueno ubicado en la progresiva del 1+481 al 1+500.

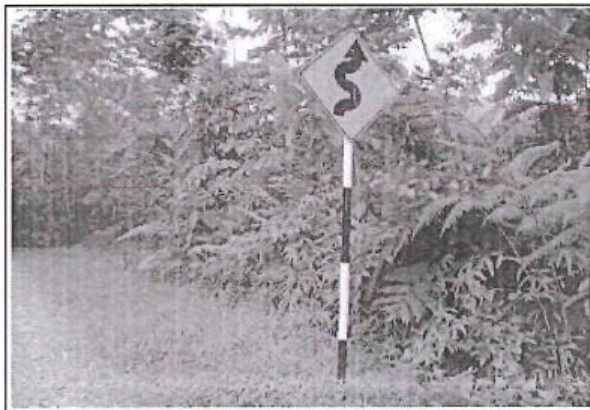
Foto 238: Señal preventiva en buen estado con superficie de rodadura con afirmado y estado de transitabilidad bueno, ubicado en la progresiva 1+684.

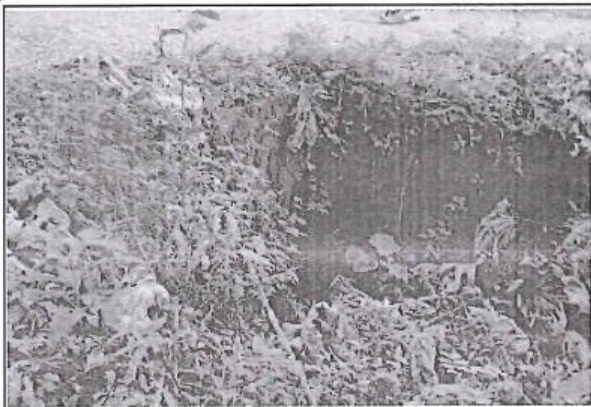
Foto 239: Alcantarilla TMC en buen estado y regular funcionamiento, ubicado en la progresiva 1+741.

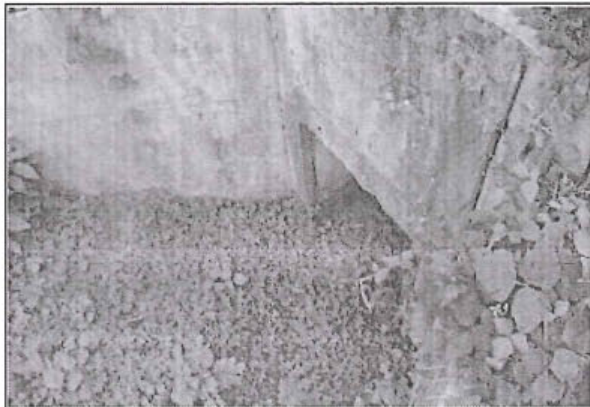
Foto 240: Alcantarilla de concreto en buen estado y funcionamiento, ubicado en la progresiva 1+926.

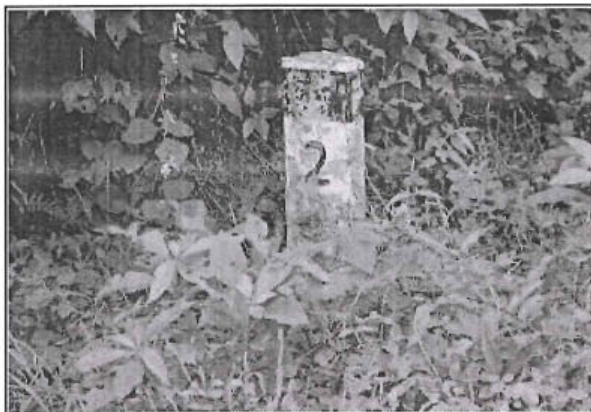
Foto 241: Hito kilometrico 2 en buen estado con superficie de rodadura con afirmado y estado de transitabilidad bueno, ubicado en la progresiva 2+000

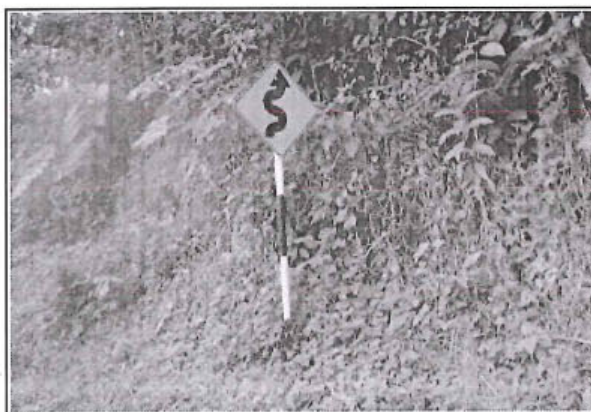
Foto 243: Señal preventiva en buen estado con superficie de rodadura con afirmado y estado de transitabilidad bueno, ubicado en la progresiva 1+684.

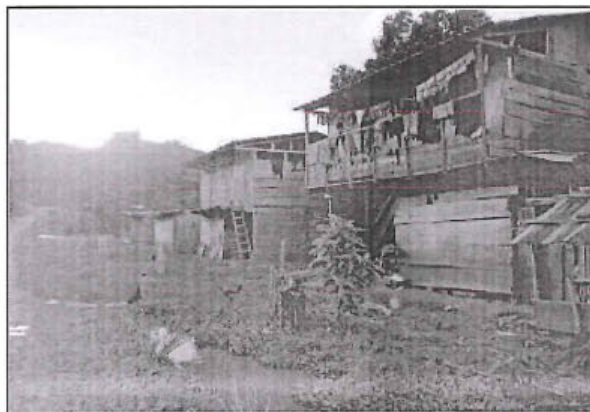
Foto 244: Caserio de Incahuasi, ubicada en la progresiva 2+368 con superficie de rodadura con afirmado y estado de transitabilidad bueno.

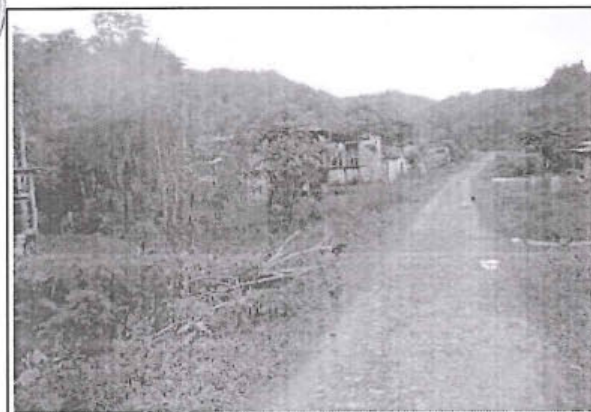
Foto 245: Camino vecinal en buen estado con superficie de rodadura con afirmado, entre las progresivas 2+368 al 2+500.

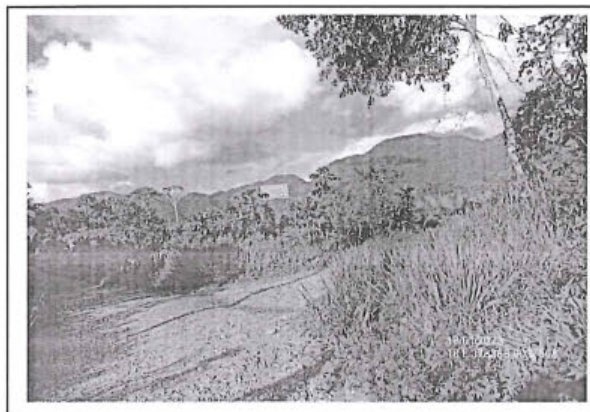
Foto 246: Señal informativa del caserio de Incahuasi, ubicado en la progresiva 2+542.

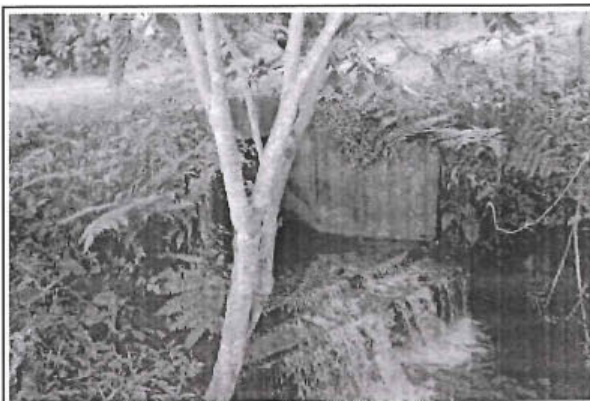
Foto 247: Alcantarilla de concreto en buen estado y funcionamiento ubicado en la progresiva 6+626

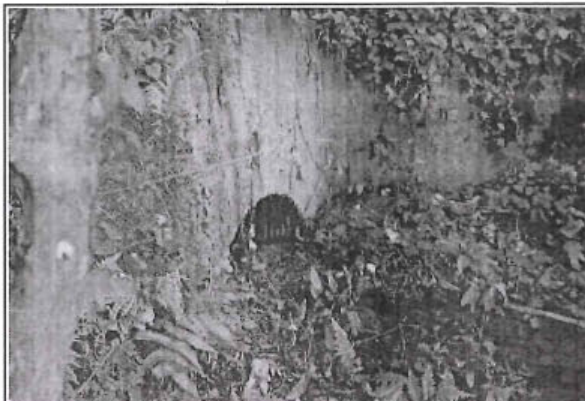
Foto 248: Alcantarilla TMC en buen estado y funcionamiento, ubicado en la progresiva 2+868

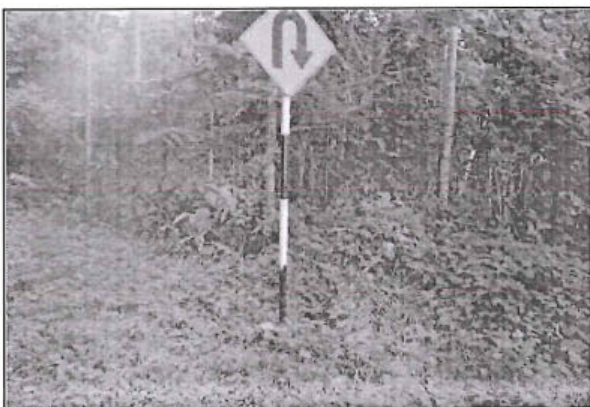
Foto 249: Señal preventiva en buen estado con superficie de rodadura con afirmado y estado de transitabilidad regular, ubicado en la progresiva 2+896.

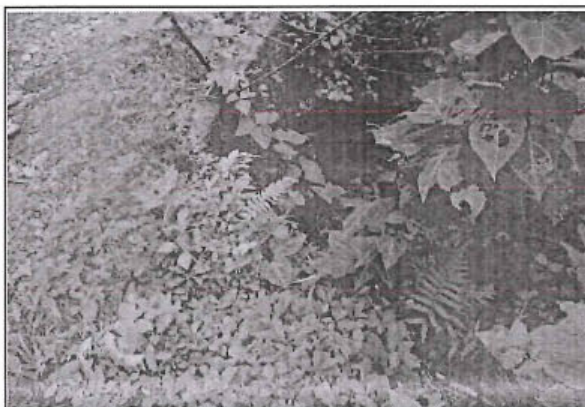
Foto 250: Alcantarilla de concreto en buen estado y funcionamiento, ubicado en la progresiva 2+955.

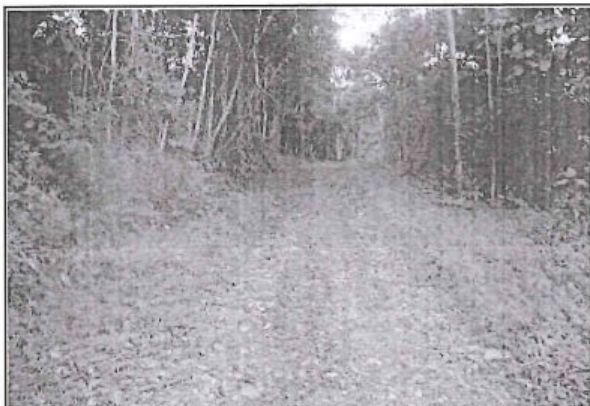
Foto 251: Se observa el camino vecinal con superficie de rodadura con afirmado y estado de transitabilidad regular ubicado en la progresiva del 2+955 al 3+000.

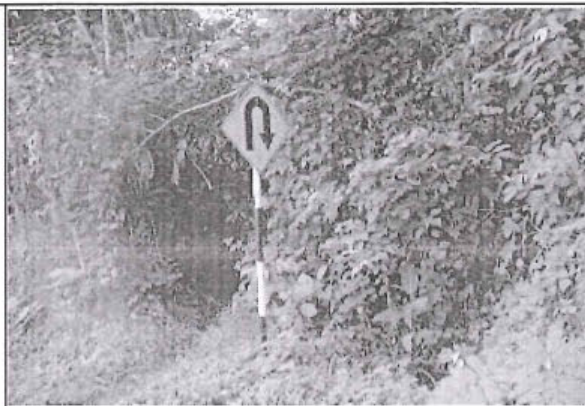
Foto 252: Señal preventiva en buen estado con superficie de rodadura con afirmado y estado de transitabilidad bueno, ubicado en la progresiva 3+072.

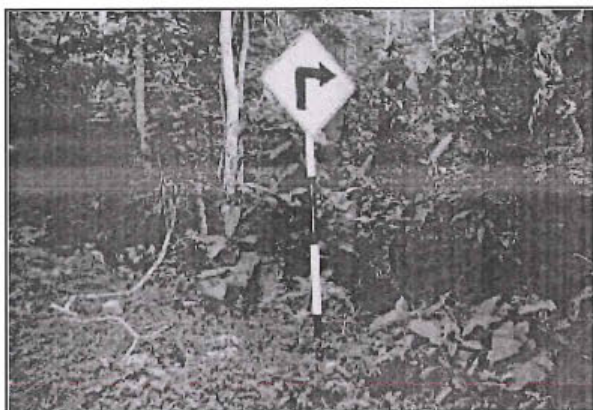
Foto 253: Señal preventiva en buen estado con superficie de rodadura con afirmado y estado de transitabilidad bueno, ubicado en la progresiva 3+320.

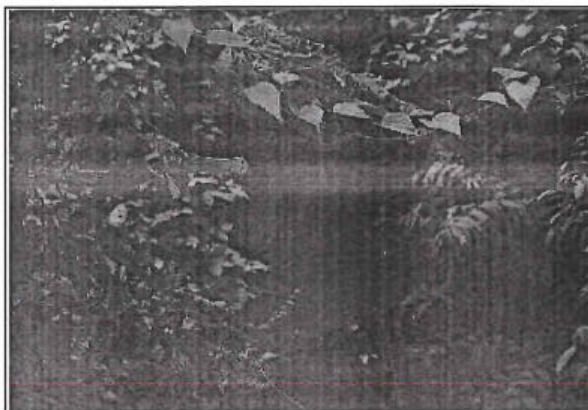
Foto 254: Alcantarilla TMC ubicada en la progresiva 3+345 del camino vecinal.

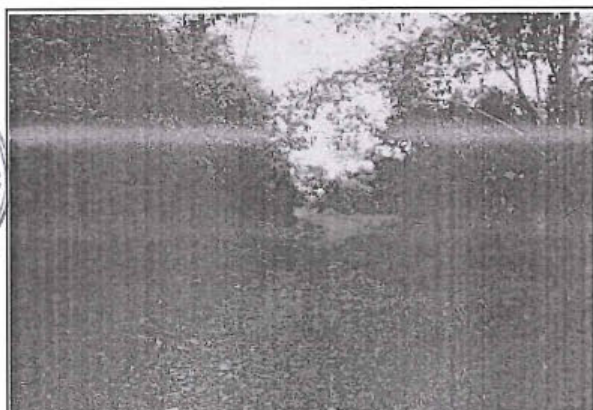
Foto 255: Se observa el camino vecinal en con superficie de rodadura con afirmado y estado de transitabilidad bueno ubicado en la progresiva del 3+345 al 3+500.

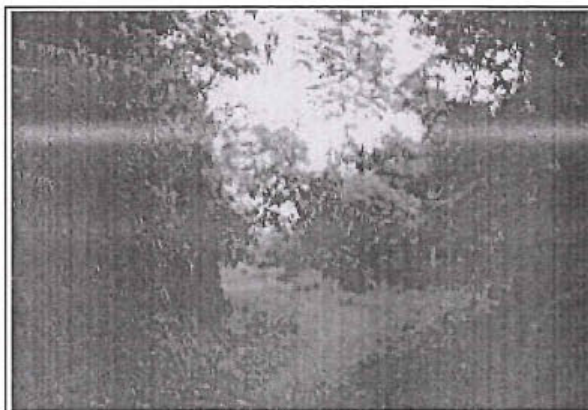
Foto 256: Punta de carretera fin del la ruta en la progresiva 3+673.
