TERMINOS DE REFERENCIA

MANTENIMIENTO RUTINARIO DE CAMINOS VECINALES NO PAVIMENTADOS CON RECURSOS TRANSFERIDOS A LOS GOBIERNOS LOCALES

Código de Ruta: HU-524 HU-528 HU-529

Tramo (Según SINAC): EMP PE-5N - CAMITO - LOMA - MARONILLA –
JORGE BASADRE - CONSUELO - GOSEN - NUEVA
ESPERANZA, EMP HU-524 - ALTO MARONA, EMP
HU-528 - INCA HUASI

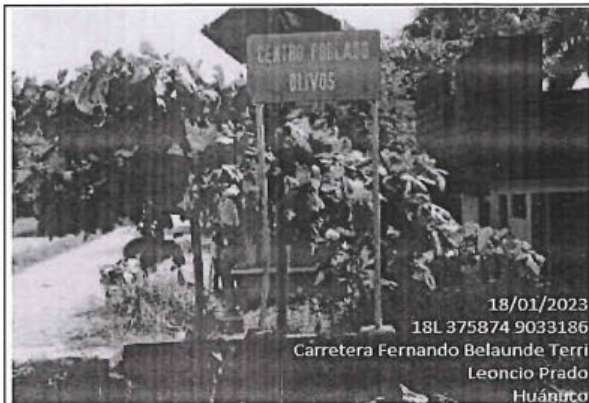
Foto 02: Señal Informativa en estado regular debido a falta de mantenimiento, ubicado al inicio del tramo con prog. 0+000

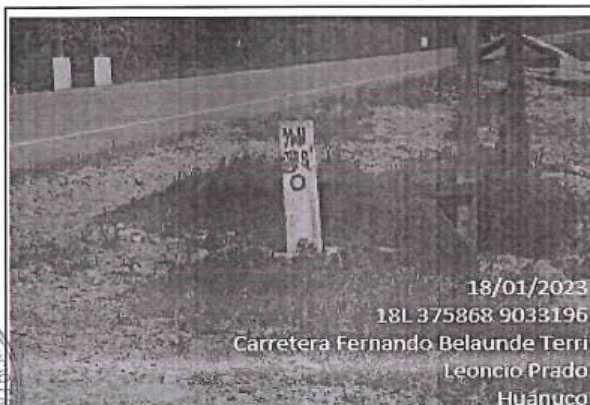
Foto 03: Hito Kilometrico (km 0) ubicado al lado izquierdo de la ruta HU-524

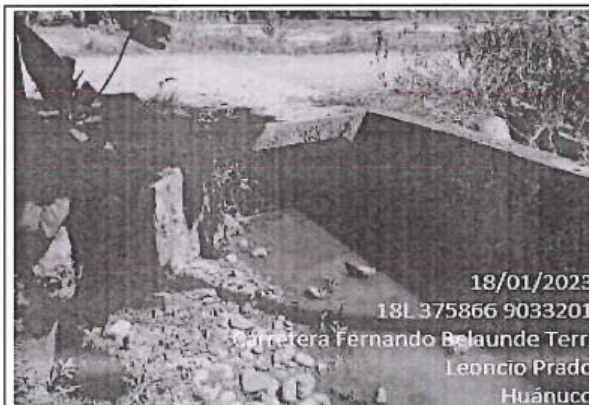
Foto 04: Alcantarilla ubicada en la progresiva del Km 0+006 del camino vecinal con superficie de rodadura de concreto armado y estado de transitabilidad regular.

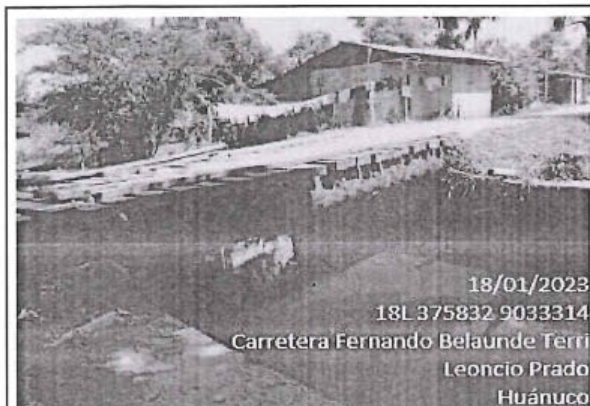
Foto 05: Ponton de madera ubicado en la progresiva km 0+120 de la carretera vecinal con superficie de rodadura de madera y estado de transitabilidad bueno, foto aguas arriba.

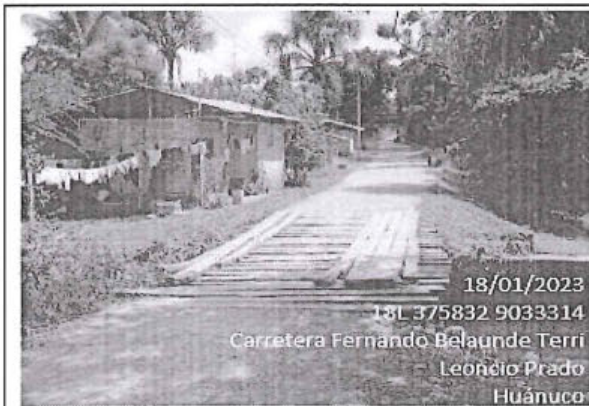
Foto 06: Ponton de madera ubicado en la progresiva km 0+120 de la carretera vecinal con superficie de rodadura de madera y estado de transitabilidad bueno, entrada del al ponton.

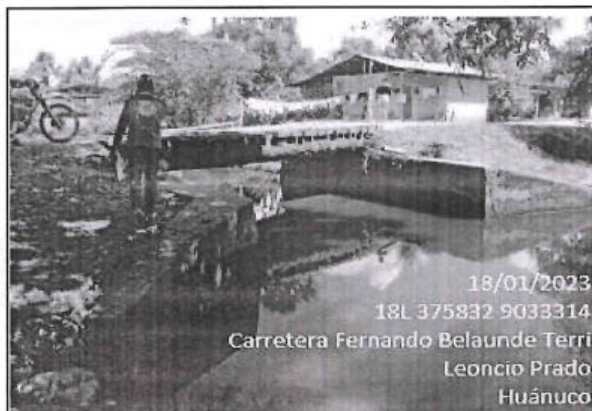
Foto 07: Ponton de madera ubicado en la progresiva km 0+120 de la carretera vecinal con superficie de rodadura con de madera y estado de transitabilidad bueno, en la foto se muestra la evaluacion del personal tecnico.

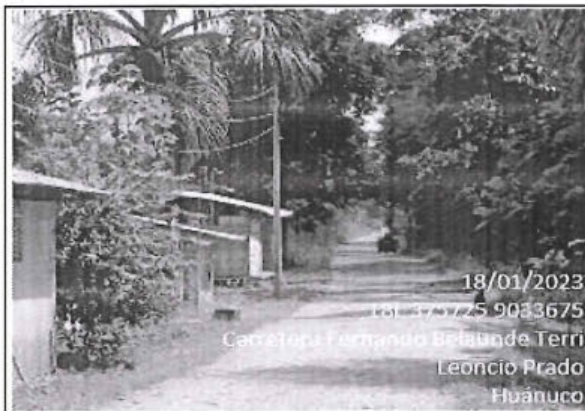
Foto 08: Vista del camino vecinal con superficie de rodadura con afirmado y estado de transitabilidad regular entre las progresivas 0+120 al 0+500.

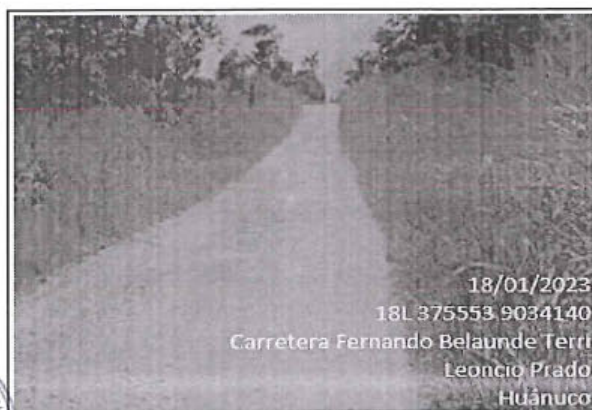
Foto 09: Se observa el camino vecinal con superficie de rodadura con afirmado y estado de transitabilidad regular, ubicado entre las progresiva del km 0+500 al km 1+000.

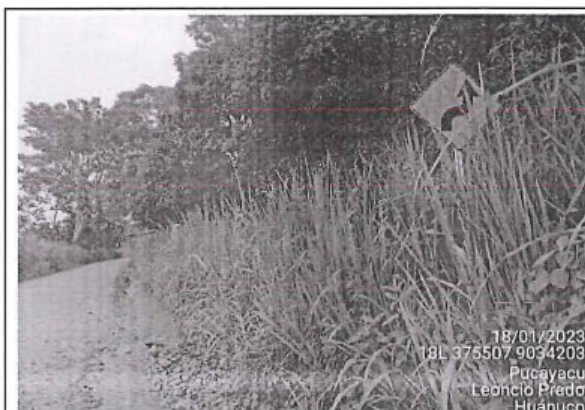
Foto 10: Señal preventiva en buen estado con superficie de rodadura con afirmado y estado de transitabilidad bueno, ubicado en la progresiva 1+080.

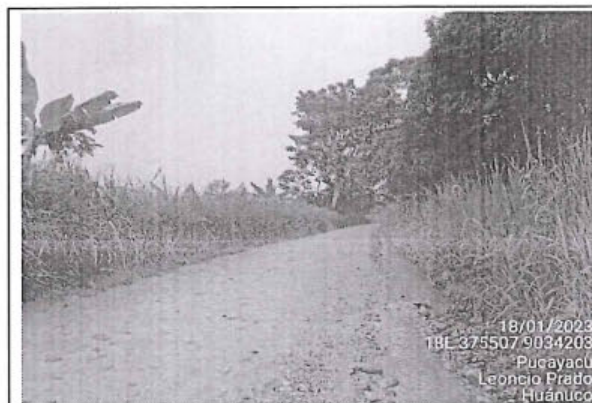
Foto 11: Se observa el camino vecinal en buen estado ubicado en la progresiva del km 1+080 al km 1+500, con superficie de rodadura con afirmado y estado de transitabilidad bueno.

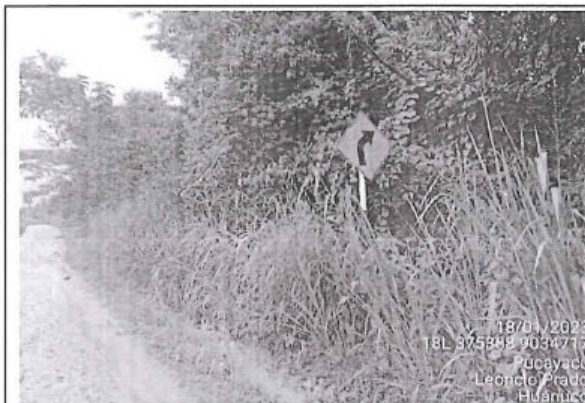
Foto 12: Señal preventiva en estado bueno con superficie de rodadura con afirmado y estado de transitabilidad bueno, ubicado en la progresiva 1+510.

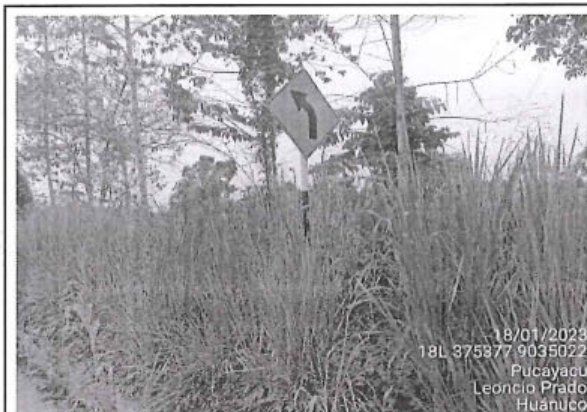
Foto 13: señal preventiva en buen estado con superficie de rodadura con afirmado y estado de transitabilidad bueno, ubicado en la progresiva 1+631.

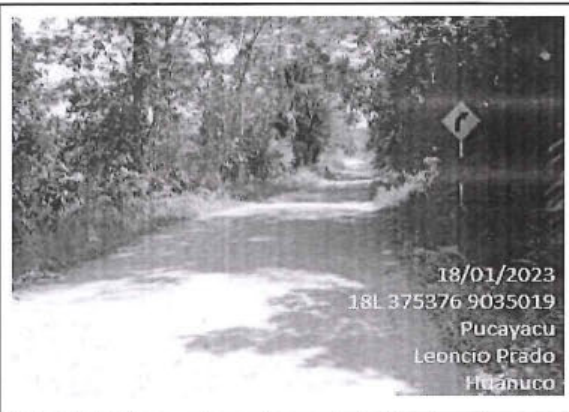
Foto 14: Señal preventiva en buen estado ubicada en la progresiva 1+951 . de la carretera vecinal, con superficie de rodadura con afirmado y estado de transitabilidad bueno.

Foto 14: Señal preventiva en buen estado ubicada en la progresiva 1+951, de la carretera vecinal, con superficie de rodadura con afirmado y estado de transitabilidad bueno.

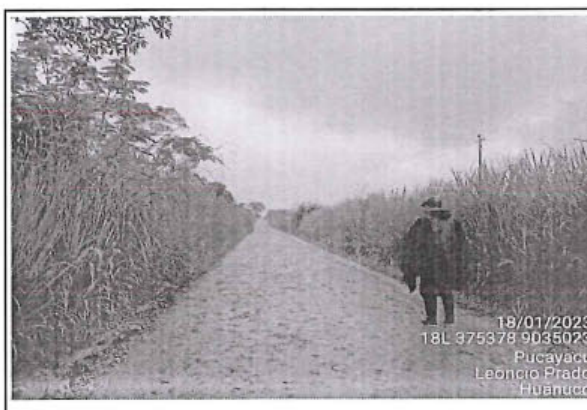
Foto 15: Se observa el camino vecinal con superficie de rodadura con afirmado y estado de transitabilidad bueno ubicado en la progresiva del km 1+951 al km 2+000.

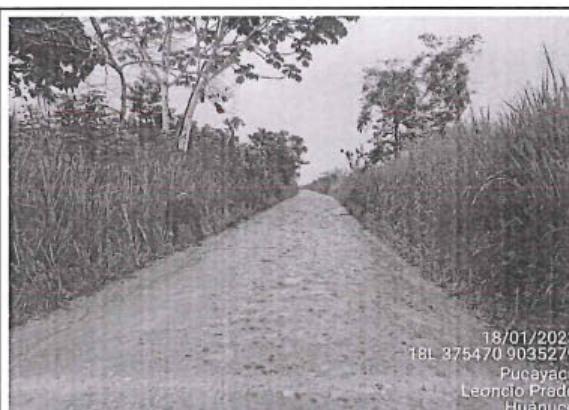
Foto 16: Se observa camino vecinal con superficie de rodadura con afirmado y estado de transitabilidad bueno entre las progresivas 2+000 al 2+500.

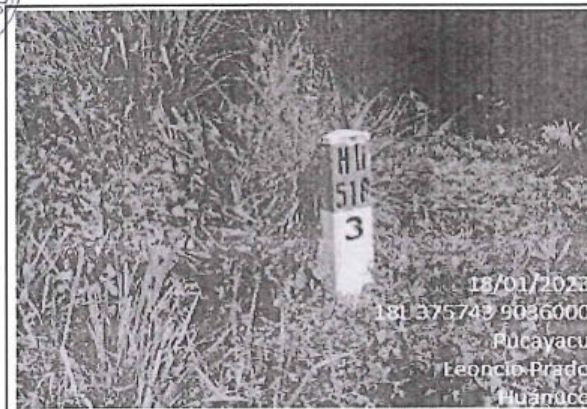
Foto 17: Hito Kilometrico 3, en buen estado con superficie de rodadura con afirmado y estado de transitabilidad bueno ubicado en la progresiva 3+000.

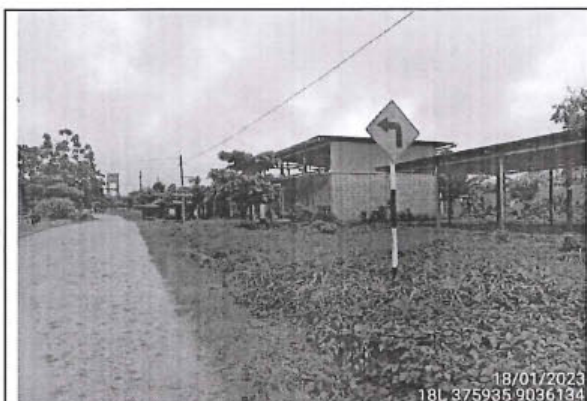
Foto 19: Señal preventiva en buen estado con superficie de rodadura con afirmado y estado de transitabilidad bueno, ubicado en la progresiva 3+340

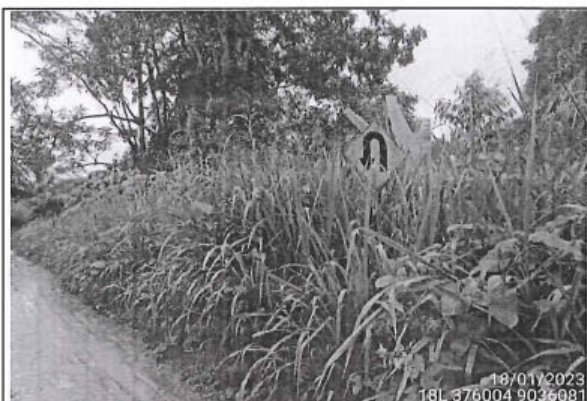
Foto 20: Señal preventiva en buen estado, con superficie de rodadura con afirmado y estado de transitabilidad bueno, ubicado en la progresiva 3+430.

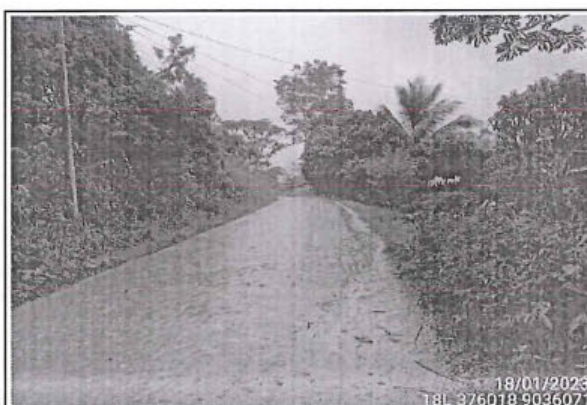
Foto 21: se observa el camino vecinal con superficie de rodadura con afirmado y buen estado de transitabilidad entre las progresivas 3+430 al 3+500

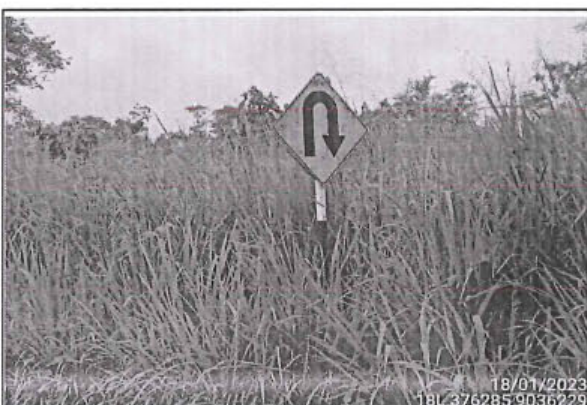
Foto 22: Señal preventiva en buen estado con superficie de rodadura con afirmado y estado de transitabilidad regular ubicado en la progresiva 3+895.

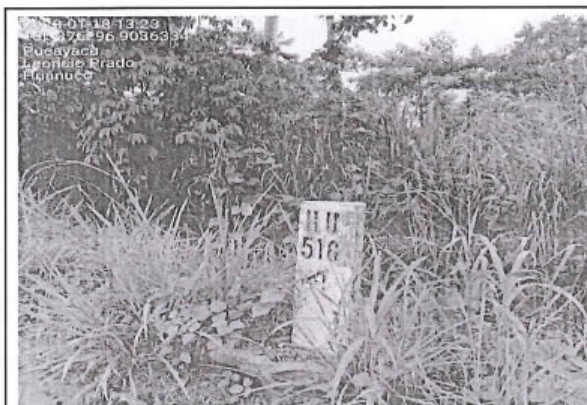
Foto 23: Hito kilometrico en buen estado con superficie de rodadura con afirmado y estado de transitabilidad regular ubicado en la progresiva 4+000.

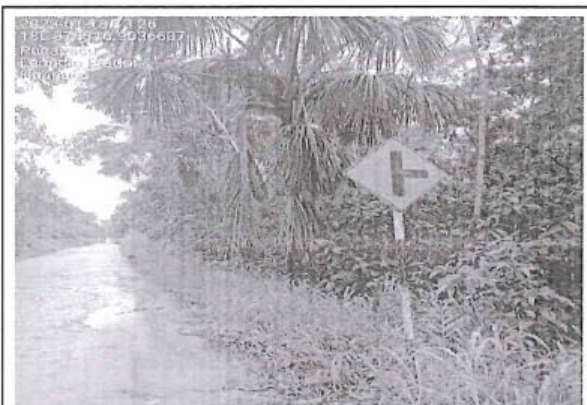
Foto 24: Señal preventiva en buen estado con superficie de rodadura con afirmado y estado de transitabilidad regular ubicado en la progresiva 4+325.

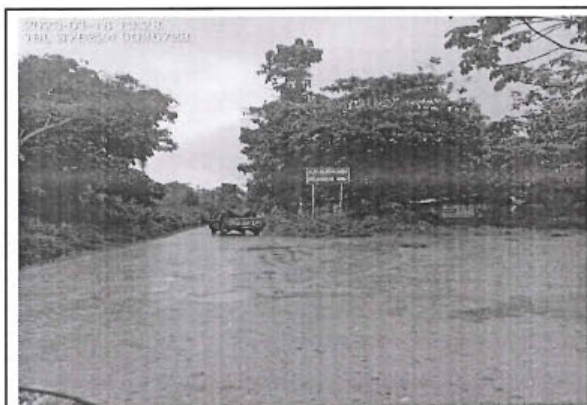
Foto 25: Desvío al caserio de Alto Marona e Incahuasi con superficie de rodadura con afirmado y estado de transitabilidad regular en la progresiva 4+420.

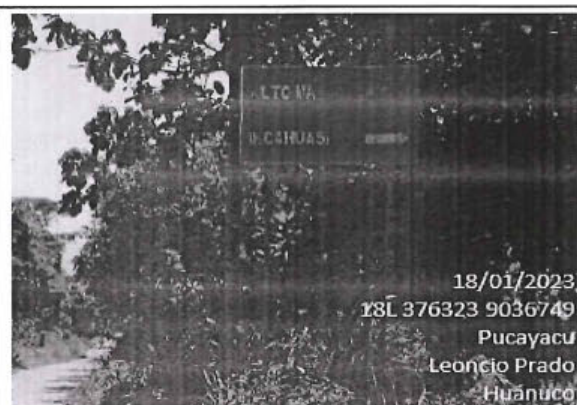
Foto 26: Señal informativa en estado regular con superficie de rodadura de afirmado y con estado de transitabilidad regular en la progresiva 4+420.

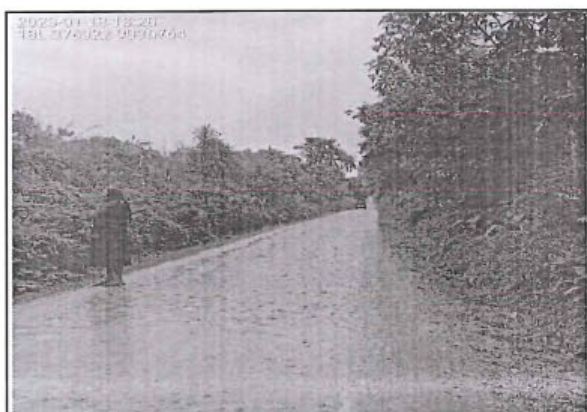
Foto 27: Vista del camino vecinal con superficie de rodadura con afirmado y estado de transitabilidad regular entre las progresivas 4+420 al 4+500.

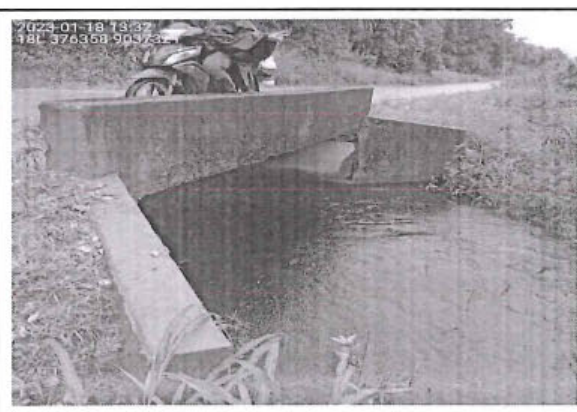
Foto 28: Alcantarilla de concreto en buen estado y buen funcionamiento, ubicado en la progresiva 4+994.

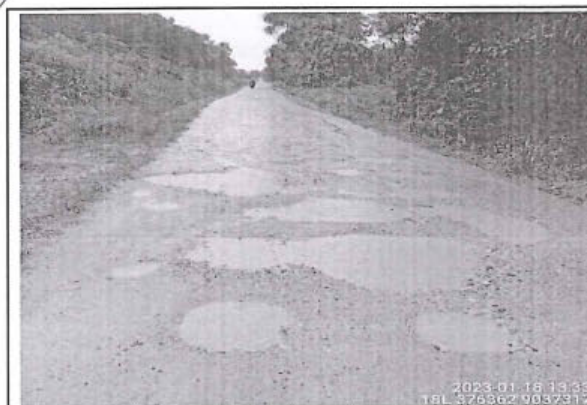
Foto 29: vista del camino vecinal con superficie de rodadura con afirmado y estado de transitabilidad regular entre las progresivas 4+994 al 5+000.

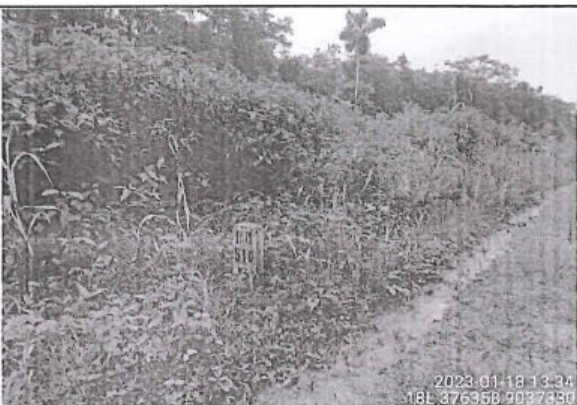
Foto 30: Hito kilometrico 5 en estado regular con superficie de rodadura con afirmado y estado de transitabilidad bueno, ubicado en la progresiva 5+010.

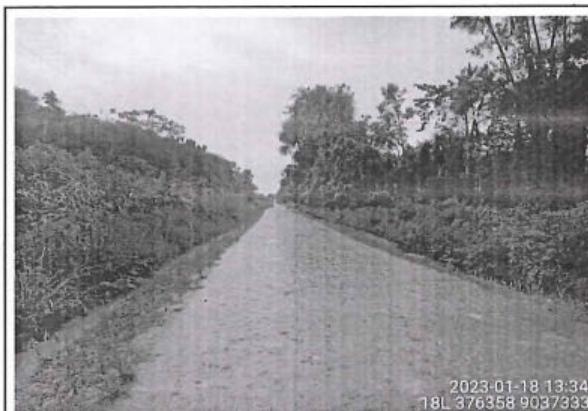
Foto 31: vista del camino vecinal con superficie de rodadura con afirmado y estado de transitabilidad bueno entre las progresivas 5+010 al 5+500.

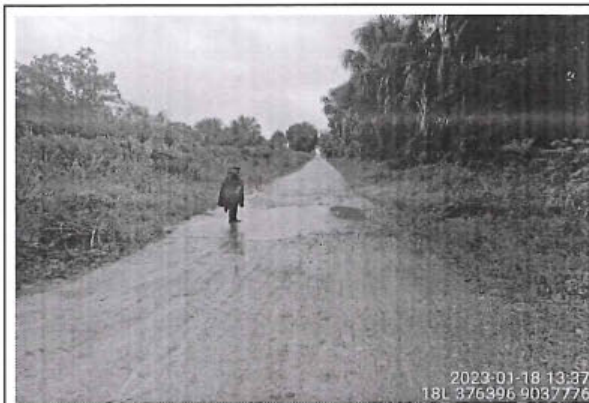
Foto 32: Se observa el camino vecinal con superficie de rodadura con afirmado y estado de transitabilidad regular entre las progresivas 5+500 al 6+000.

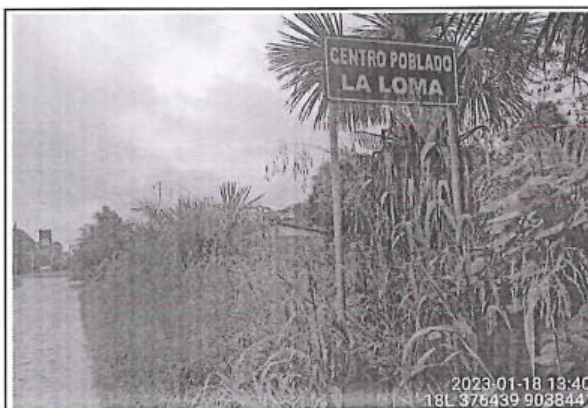
Foto 33: Señal informativa del C. P. La Loma en buen estado con superficie de rodadura con afirmado y estado de transitabilidad bueno, ubicado en la progresiva 6+126.

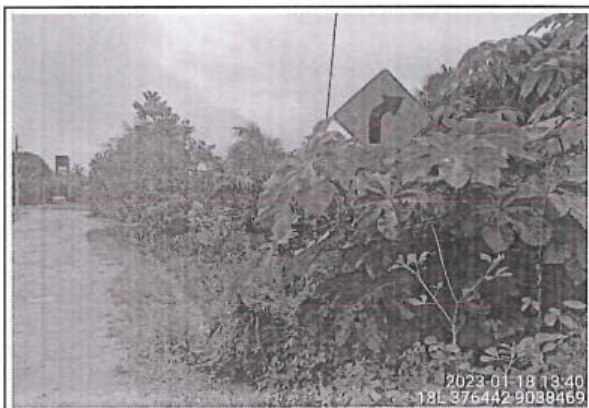
Foto 34: Señal Preventiva en buen estado con superficie de rodadura con afirmado y estado de transitabilidad bueno, ubicado en la progresiva 6+153.

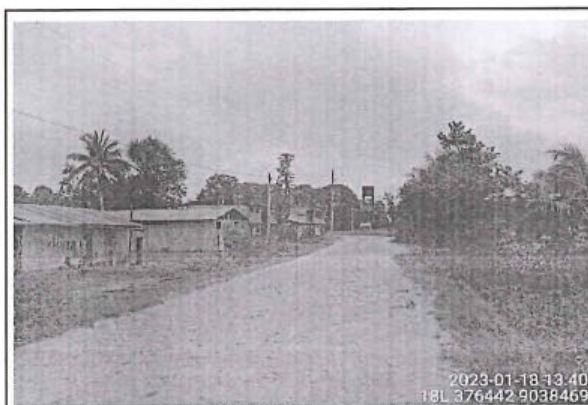
Foto 35: C. P. La Loma ubicado en la progresiva 6+250 en la ruta HU-524.

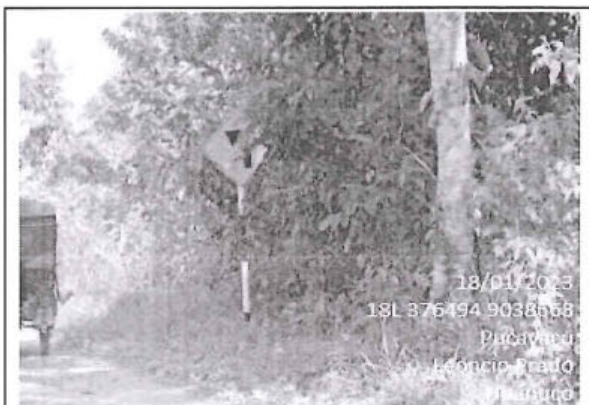
Foto 36: Señal preventiva en buen estado con superficie de rodadura con afirmado y estado de transitabilidad bueno, ubicado en la progresiva 6+358.

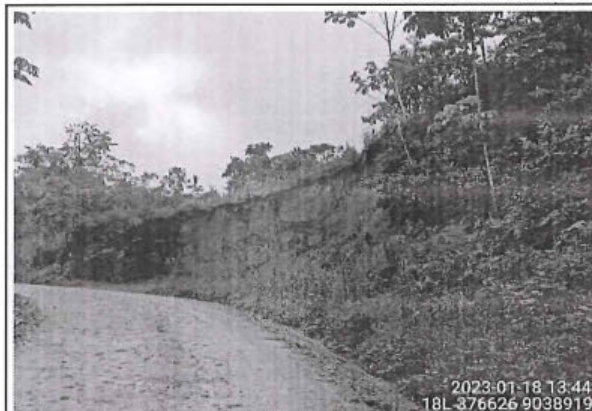
Foto 37: vista del camino vecinal con superficie de rodadura con afirmado y estado de transitabilidad bueno entre las progresivas 6+358 al 6+500

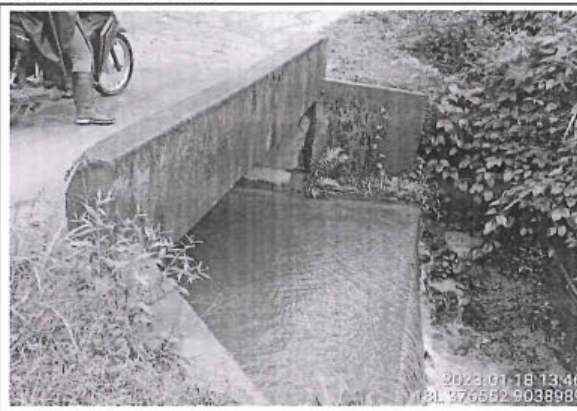
Foto 38: Alcantarilla de concreto en buen estado y buen funcionamiento ubicada en la progresiva 6+798.

Foto 38: Alcantarilla de concreto en buen estado y buen funcionamiento ubicado en la progresiva 6+798.

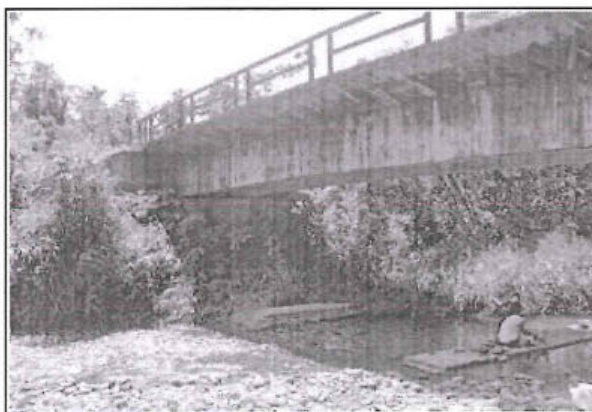
Foto 39: Puente de concreto en buen estado, en buen funcionamiento, ubicado en la progresiva 6+986, la foto muestra aguas abajo.

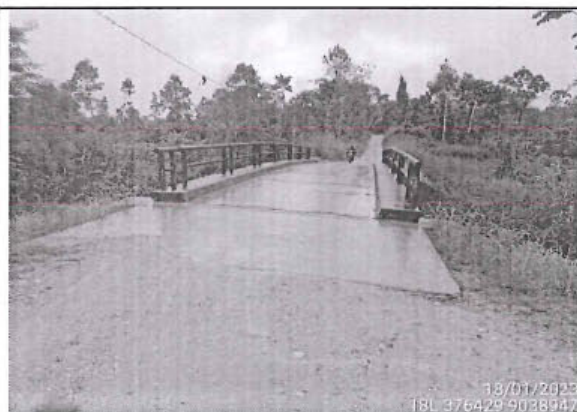
Foto 40: Puente de concreto en buen estado, en buen funcionamiento, ubicado en la progresiva 6+986, la foto muestra entrada al puente.

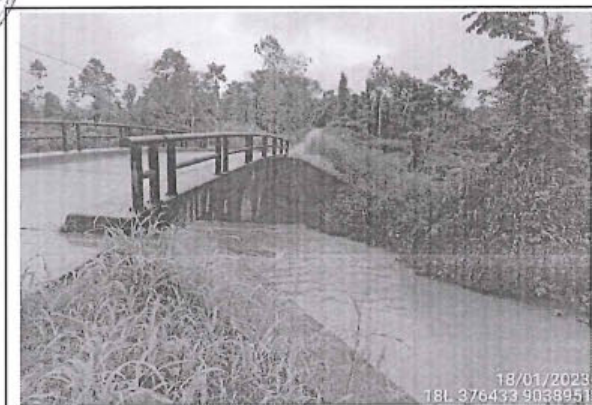
Foto 41: Puente de concreto en buen estado, en buen funcionamiento, ubicado en la progresiva 6+986, la foto muestra aguas abajo del puente.

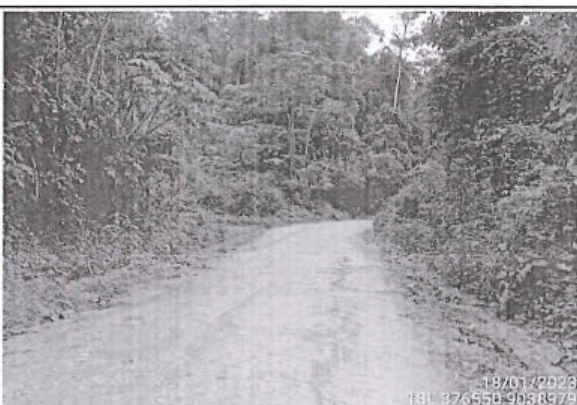
Foto 42: Vista del camino vecinal con superficie de rodadura con afirmado y estado de transitabilidad bueno entre las progresivas 6+986 al 7+000

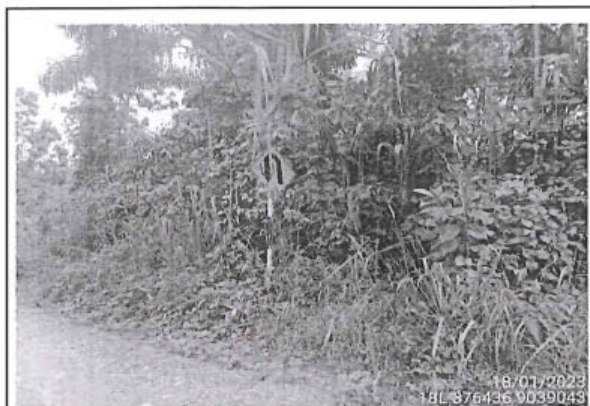
Foto 43: Señal preventiva ubicada en la progresiva 7+060 del camino vecinal, con superficie de rodadura con afirmado y estado de transitabilidad bueno.

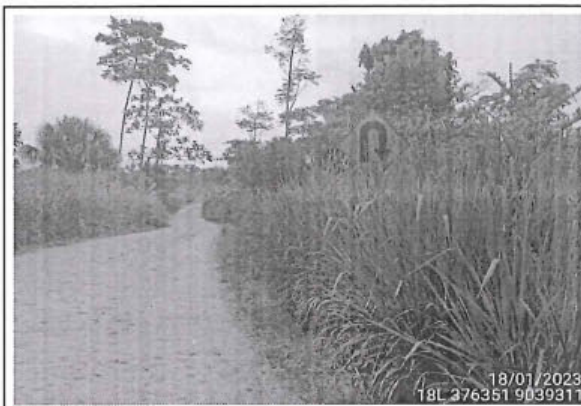
Foto 44: Señal preventiva en buen estado con superficie de rodadura con afirmado y estado de transitabilidad bueno, ubicado en la progresiva 7+360.

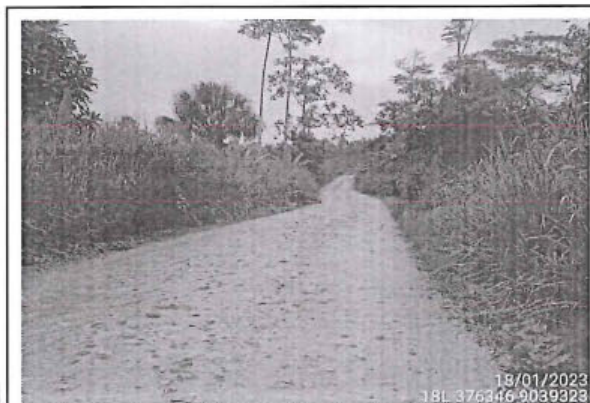
Foto 45: Se observa el camino vecinal en buen estado ubicado con superficie de rodadura con afirmado y estado de transitabilidad bueno entre las progresivas 7+360 al 7+500.

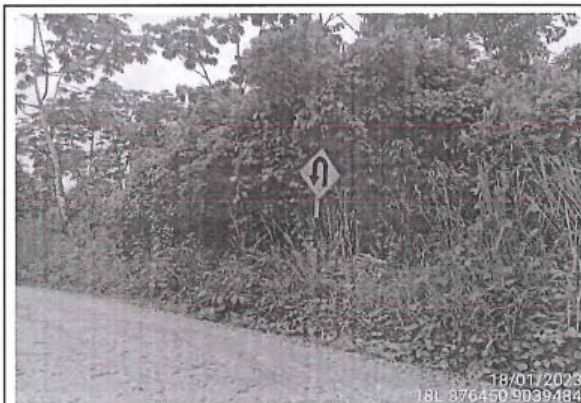
Foto 46: Señal preventiva en buen estado con superficie de rodadura con afirmado y estado de transitabilidad bueno, ubicado en la progresiva 7+623.

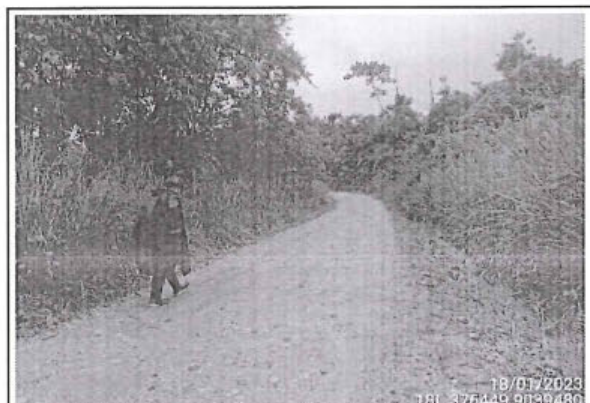
Foto 47: Se observa el camino vecinal con superficie de rodadura con afirmado y estado de transitabilidad bueno entre las progresivas 7+623 al 8+000.

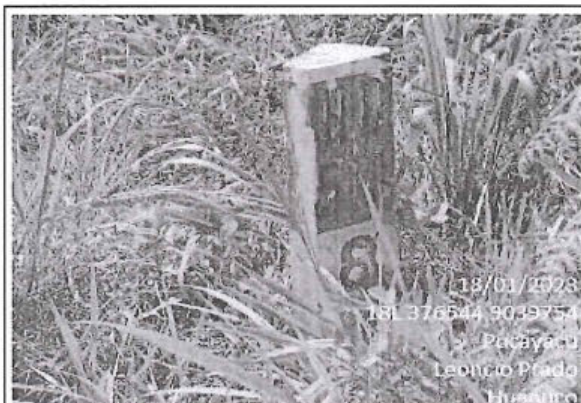
Foto 48: Hito kilométrico 8 en estado bueno con superficie de rodadura con afirmado y estado de transitabilidad regular, ubicado en la progresiva 8+028.

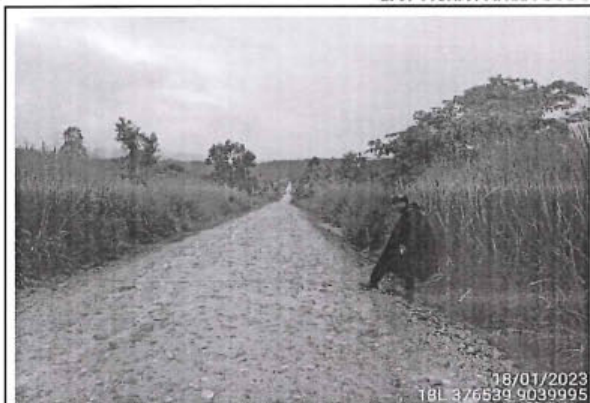
Foto 49: Se observa el camino vecinal en buen estado ubicado con superficie de rodadura con afirmado y estado de transitabilidad regular entre las progresivas 8+028 al 8+500.

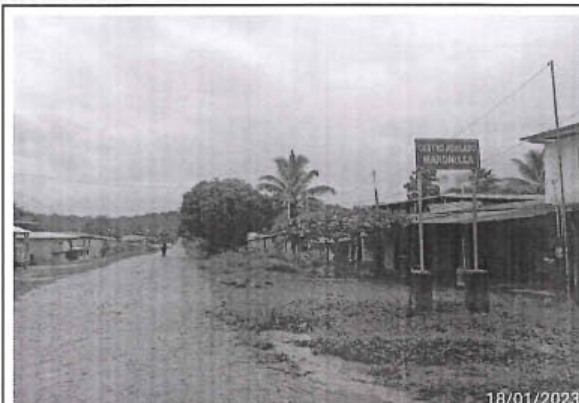
Foto 50: Señal informativa en buen estado con superficie de rodadura con afirmado y estado de transitabilidad bueno en la progresiva 8+674.

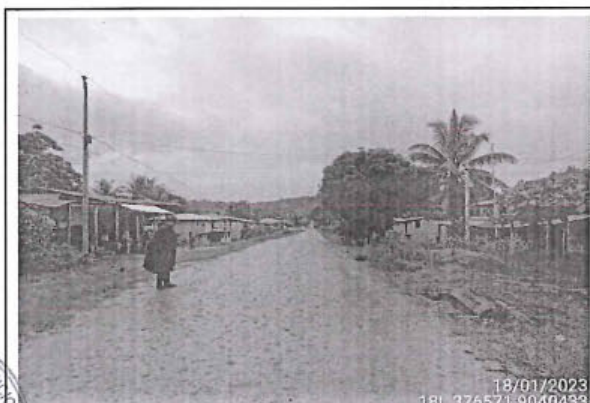
Foto 51: Se observa el C. P. Maronilla con buen estado con superficie de rodadura con afirmado y estado de transitabilidad bueno en la progresiva 8+674.

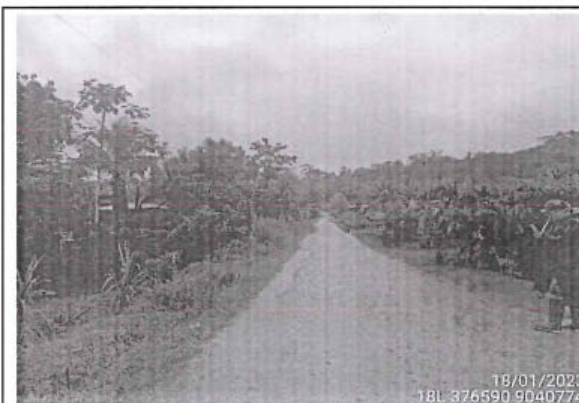
Foto 52: Se observa el camino vecinal en buen estado con superficie de rodadura con afirmado y estado de transitabilidad bueno entre las progresivas 8+674 al 9+000.

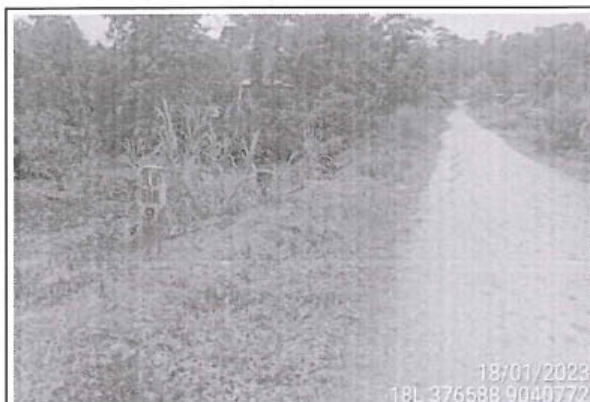
Foto 53: Hito kilometrico 9 en estado regular con superficie de rodadura con afirmado y estado de transitabilidad bueno en la progresiva 9+027.

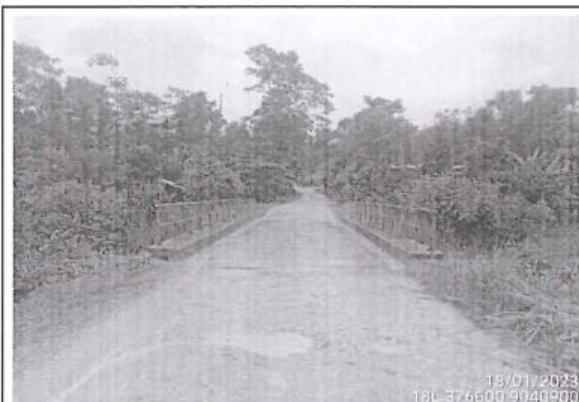
Foto 54: Ponton de concreto en buen estado y buen funcionamiento, ubicado en la progresiva 9+160, la foto muestra la entrada al ponton.

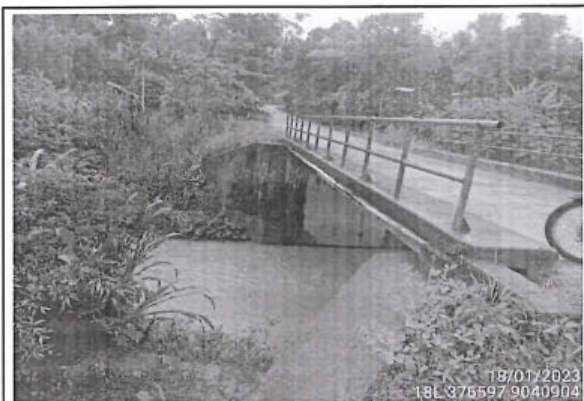
Foto 55: ponton de concreto en buen estado y buen funcionamiento, ubicado en la progresiva 9+160, la foto muestra la aguas abajo del ponton.

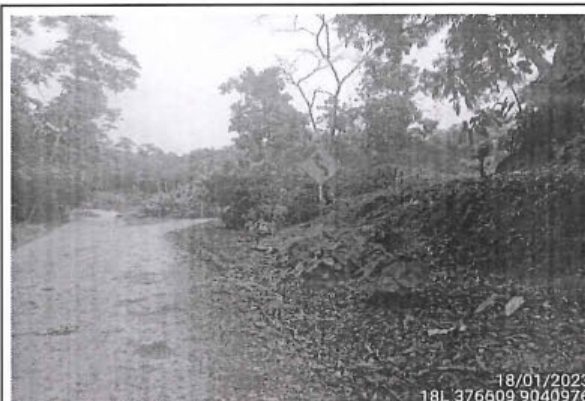
Foto 56: Señal Preventiva en buen estado con superficie de rodadura con afirmado y estado de transitabilidad bueno, ubicado en la progresiva 9+237

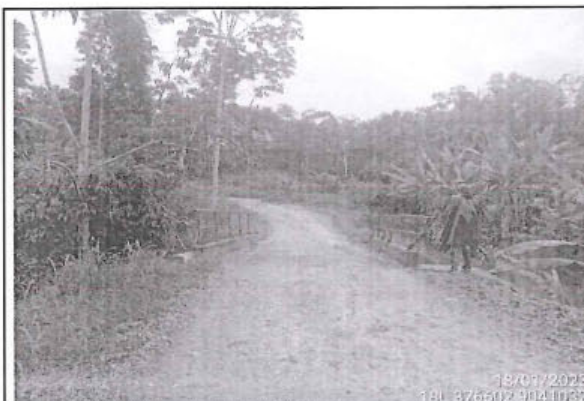
Foto 57: ponton de concreto en buen estado y buen funcionamiento, ubicado en la progresiva 9+291, la foto muestra la aguas arriba del ponton.

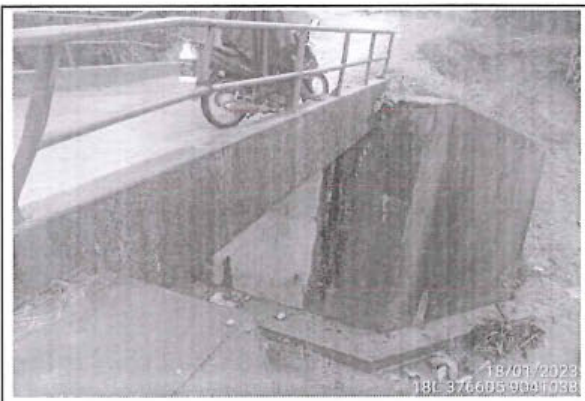
Foto 58: ponton de concreto en buen estado y buen funcionamiento, ubicado en la progresiva 9+291, la foto muestra la entrada al ponton.

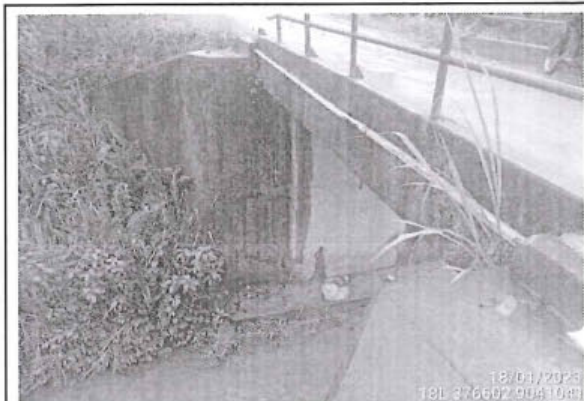
Foto 59: ponton de concreto en buen estado y buen funcionamiento, ubicado en la progresiva 9+291, la foto muestra la aguas abajo del ponton.

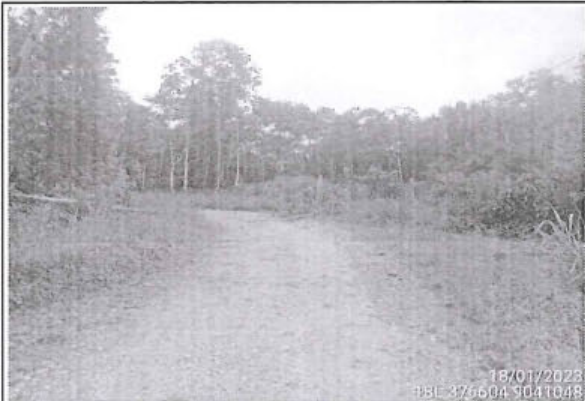
Foto 60: se observa camino vecinal en buen estado con superficie de roadadura con afirmado y estado de transitabilidad bueno entre las progresivas 9+291 al 9+500.

Foto 60: se observa camino vecinal en buen estado con superficie de rodadura con afirmado y estado de transitabilidad bueno entre las progresivas 9+291 al 9+500.

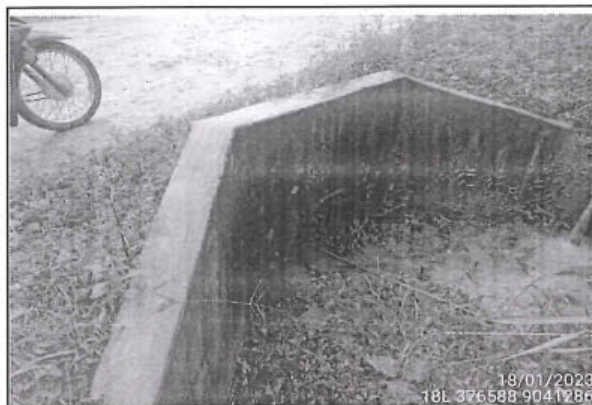
Foto 61: Alcantarilla TMC en buen estado en funcionamiento regular debido a falta de limpieza, ubicado en la progresiva 9+594.

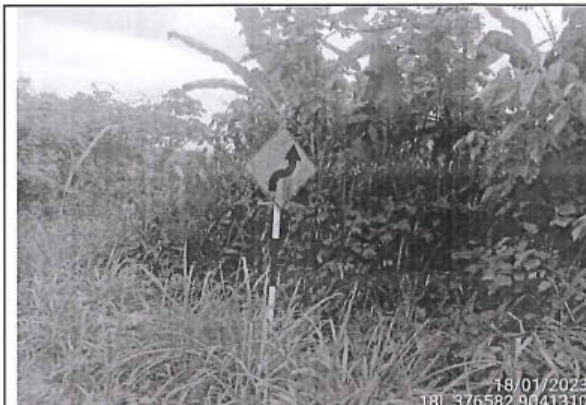
Foto 62: Señal preventiva en buen estado con superficie de rodadura con afirmado y estado de transitabilidad bueno, ubicado en la progresiva 9+614.

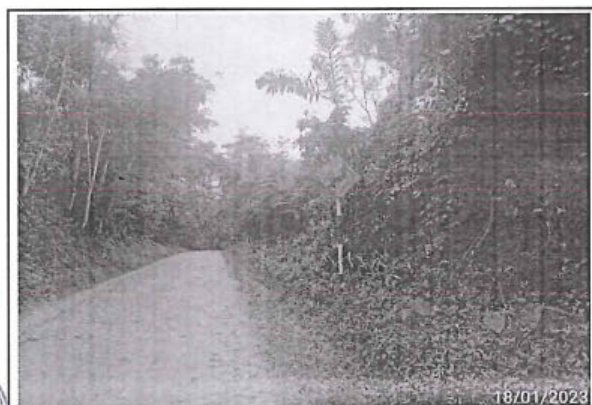
Foto 63: Señal preventiva en buen estado con superficie de rodadura con afirmado y estado de transitabilidad bueno, ubicado en la progresiva 9+774.

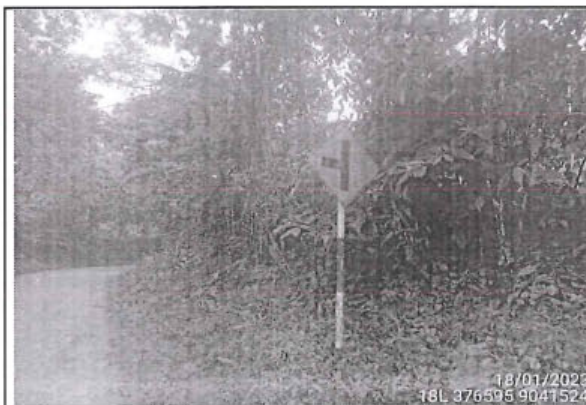
Foto 64: Señal preventiva en buen estado con superficie de rodadura con afirmado y estado de transitabilidad bueno, ubicado en la progresiva 9+834.

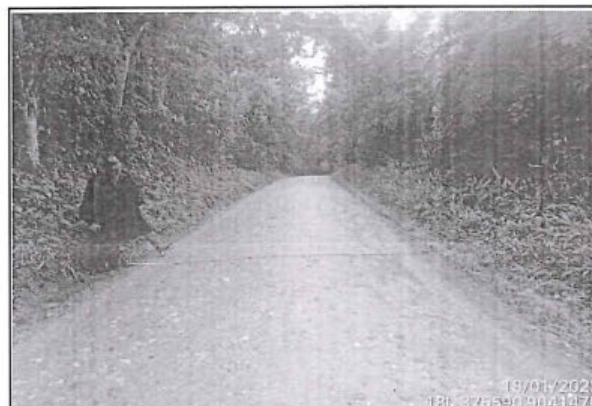
Foto 65: Se observa camino vecinal con superficie de rodadura con afirmado y estado de transitabilidad bueno entre las progresivas 9+834 al 10+000.

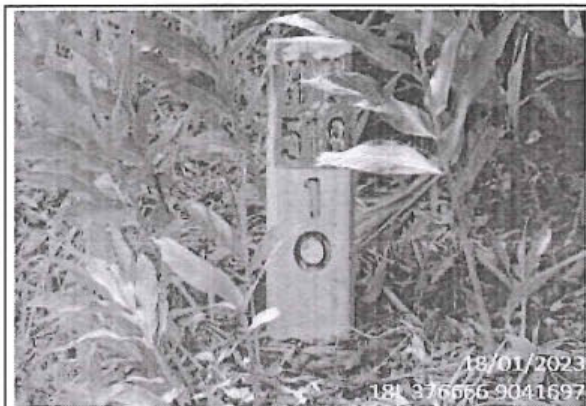
Foto 66: Hito kilometrico en buen estado con superficie de rodadura con afirmado y estado de transitabilidad bueno, ubicado en la progresiva 10+020.

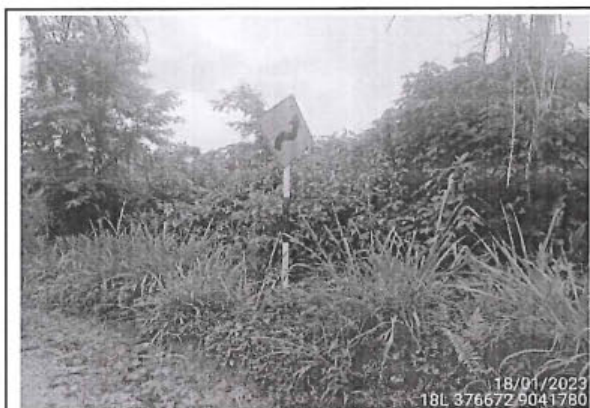
Foto 67: Señal preventiva en buen estado con superficie de rodadura con afirmado y estado de transitabilidad bueno, ubicado en la progresiva 10+098.

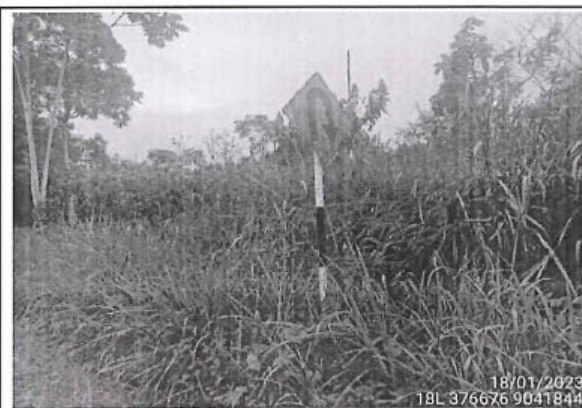
Foto 68: Señal preventiva en buen estado con superficie de rodadura con afirmado y estado de transitabilidad bueno, ubicado en la progresiva 10+185.

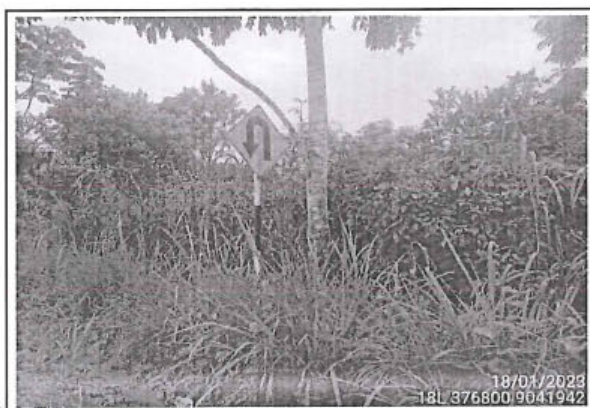
Foto 69: Señal preventiva en buen estado con superficie de rodadura con afirmado y estado de transitabilidad bueno, ubicado en la progresiva 10+390.

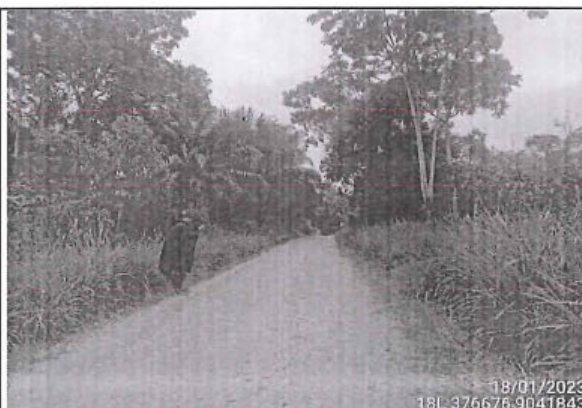
Foto 70: Se observa camino vecinal con superficie de rodadura con afirmado y estado de transitabilidad bueno entre las progresivas 10+390 al 10+500.

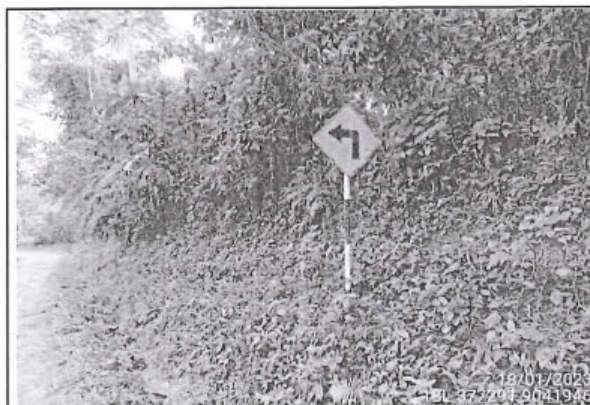
Foto 71: Señal preventiva en buen estado con superficie de rodadura con afirmado y estado de transitabilidad bueno, ubicado en la progresiva 10+957.

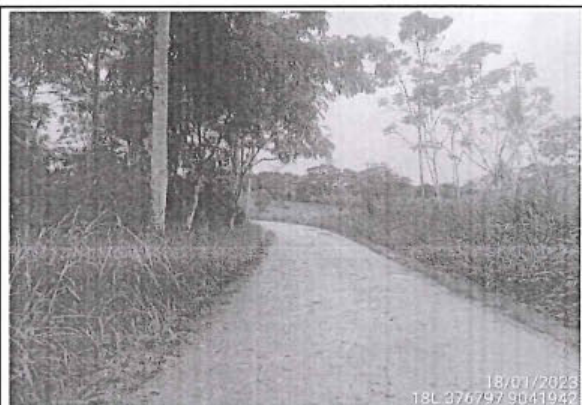
Foto 72: Se observa camino vecinal con superficie de rodadura con afirmado y estado de transitabilidad bueno, entre las progresivas 10+957 al 11+000.

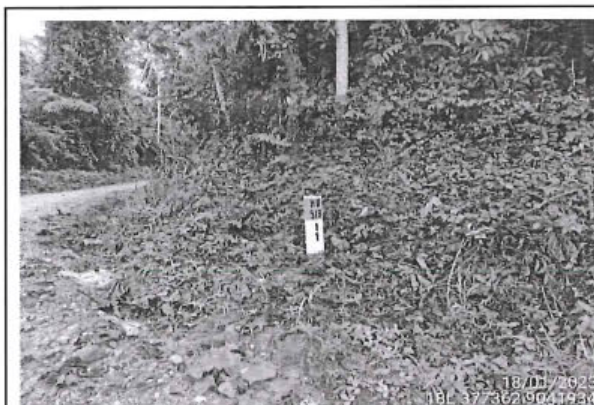
Foto 73: Hito kilometrico 11 con superficie de rodadura con afirmado y estado de transitabilidad bueno, ubicado en la progresiva 11+020.

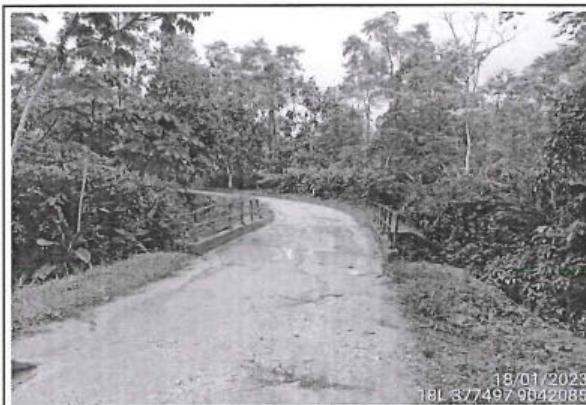
Foto 74: Ponton de concreto en buen estado y buen funcionamiento, ubicado en la progresiva 11+245, foto muestra aguas abajo del ponton.

Foto 74: Ponton de concreto en buen estado y buen funcionamiento, ubicado en la progresiva 11+245, foto muestra aguas abjo del ponton.

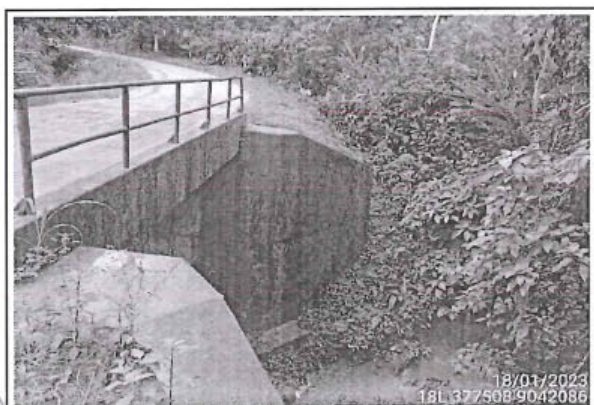
Foto 75: Ponton de concreto en buen estado y buen funcionamiento, ubicado en la progresiva 11+245, foto muestra entrada al ponton.

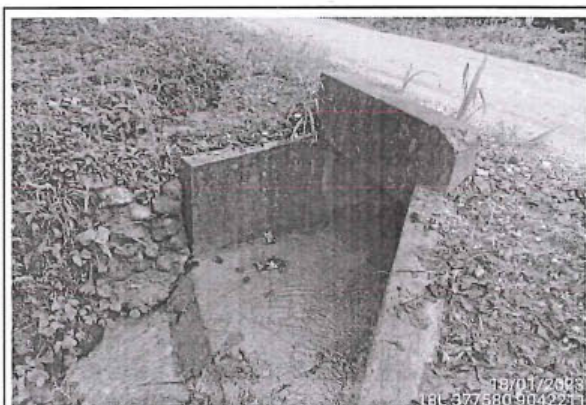
Foto 76: Alcantarilla de concreto en buen estado y buen funcionamiento, ubicado en la progresiva 11+390.

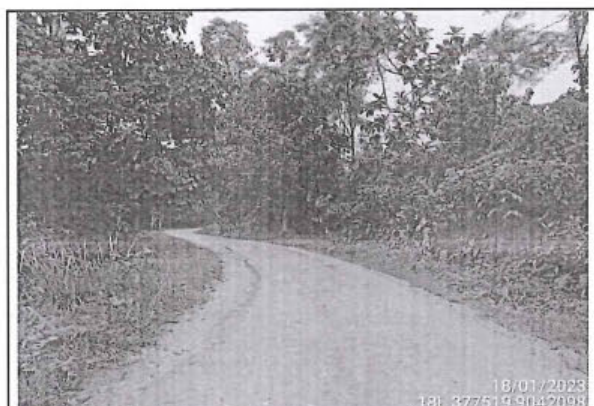
Foto 77: Se observa el camino vecinal con superficie de rodadura con afirmado y estado de transitabilidad bueno entre las progresivas 11+390 al 11+500.

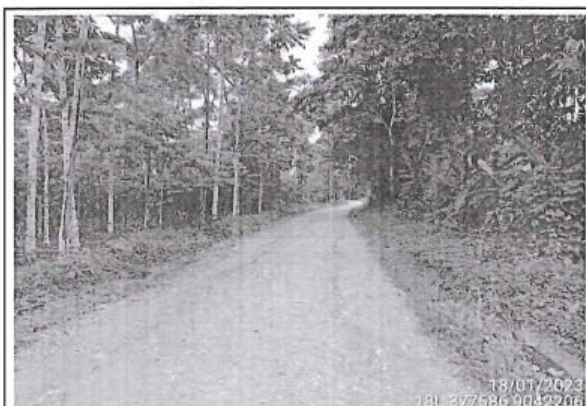
Foto 78: vista de camino vecinal con superficie de rodadura con afirmado y estado de transitabilidad bueno entre las progresivas 11+500 al 12+000.

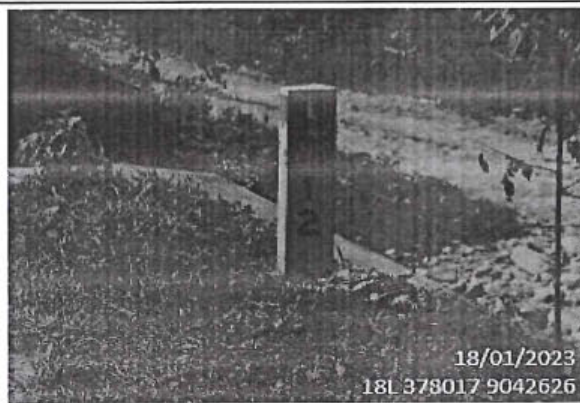
Foto 79: Hito kilometrico en buen estado con superficie de roddura con afirmado y estado de transitabilidad bueno, ubicado en la progresiva 12+010.

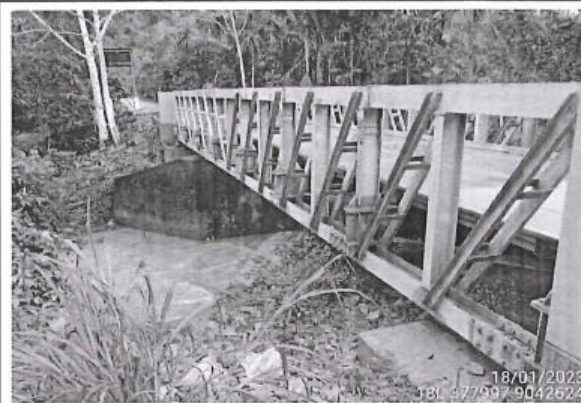
Foto 80: Ponton de fierro galvanizado estado bueno ubicado en la progresiva 12+015, la foto muestra aguas abajo del ponton.

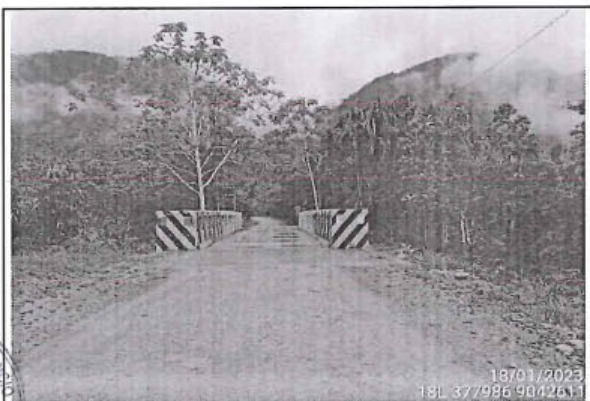
Foto 81: Ponton de fierro galvanizado en estado bueno ubicado en la progresiva 12+015, la foto muestra entrada al ponton.

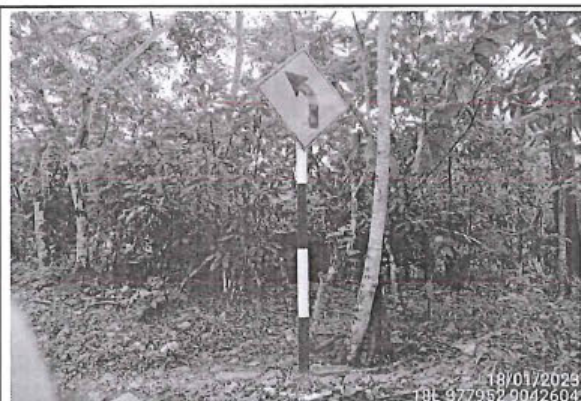
Foto 82: Señal preventiva en buen estado con superficie de rodadura con afirmado y estado de transitabilidad bueno, ubicado en la progresiva 12+021.

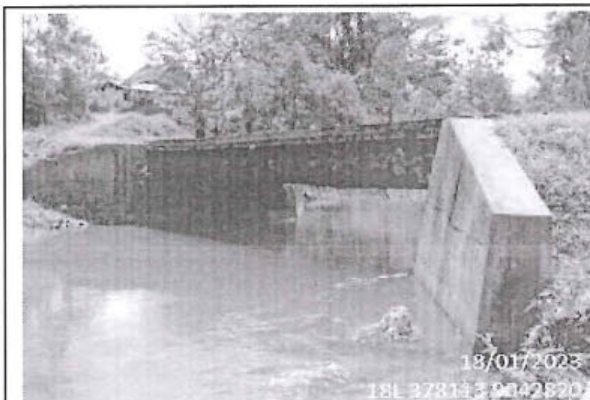
Foto 83: Puente de madera en estado regular ubicado en la progresiva 12+305, la foto muestra aguas abajo del puente.
