TERMINOS DE REFERENCIA

MANTENIMIENTO RUTINARIO DE CAMINOS VECINALES NO PAVIMENTADOS CON RECURSOS TRANSFERIDOS A LOS GOBIERNOS LOCALES

Código de Ruta: HU-524 HU-528 HU-529

Tramo (Según SINAC): EMP PE-5N - CAMITO - LOMA - MARONILLA –
JORGE BASADRE - CONSUELO - GOSEN - NUEVA
ESPERANZA, EMP HU-524 - ALTO MARONA, EMP
HU-528 - INCA HUASI

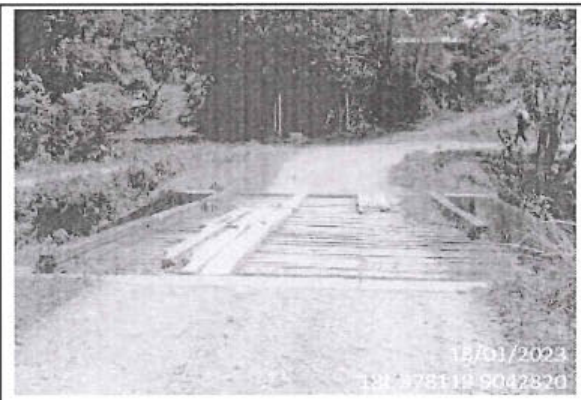
Foto 84: Puente de madera en estado regular ubicado en la progresiva 12+305, la foto muestra entrada al puente con el lablero de rodadura de madera.

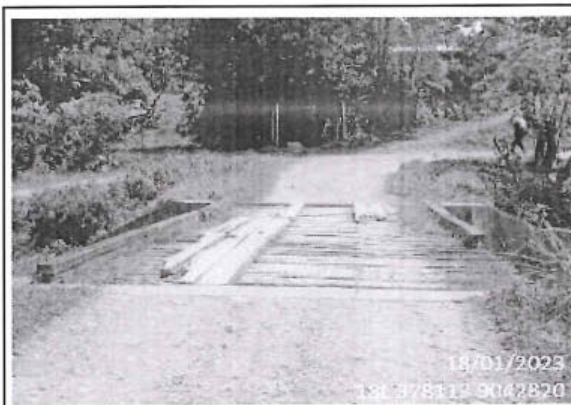
Foto 85: Puente de madera en estado regular ubicado en la progresiva 12+305, la foto muestra entrada al puente.

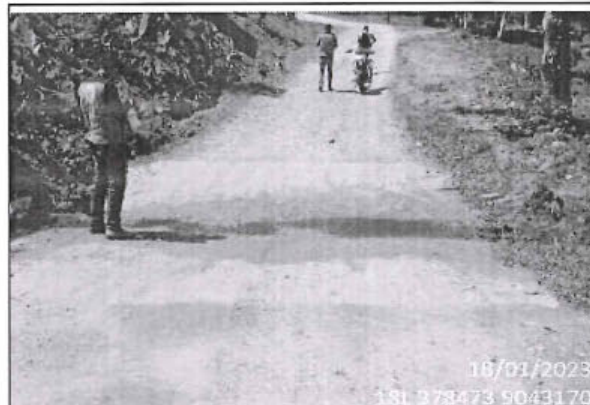
Foto 86: Baden en buen estado y buen funcionamiento ubicado en la progresiva 12+410.

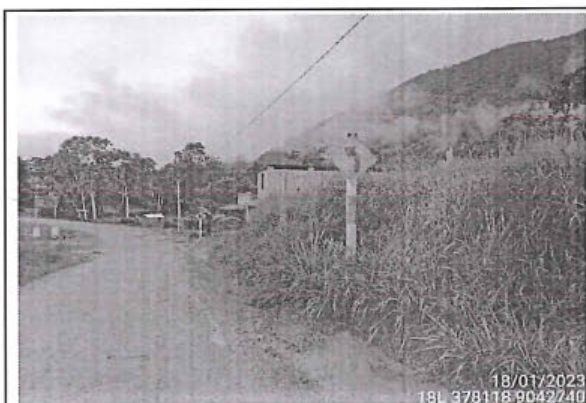
Foto 87: Vista del camino vecinal con superficie de rodadura con afirmado y estado de transitabilidad bueno, entre las progresivas 12+410 al 12+500.

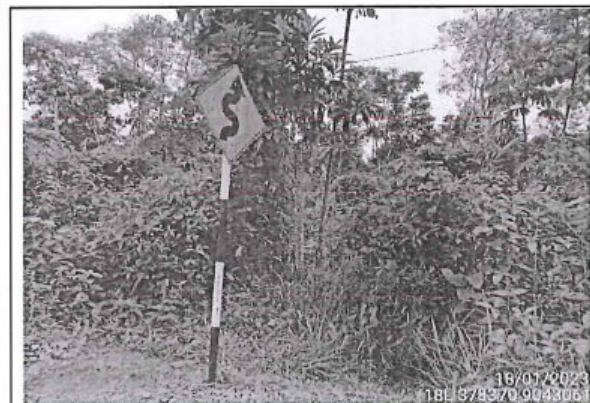
Foto 88: Señal preventiva en buen estado con superficie de rodadura con afirmado y estado de transitabilidad bueno, ubicado en la progresiva 12+700.

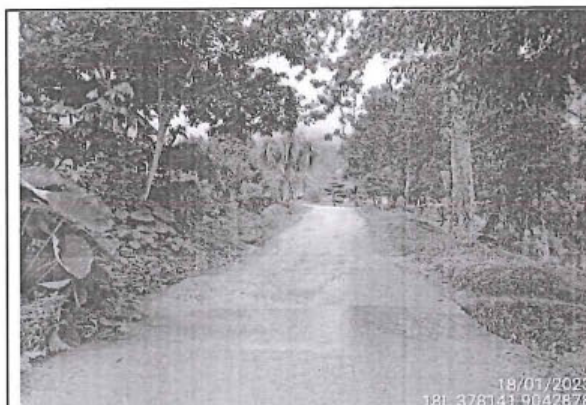
Foto 89: Baden de concreto en buen estado y funcionamiento regular debido a la falta de limpieza, ubicada en la progresiva 12+860.

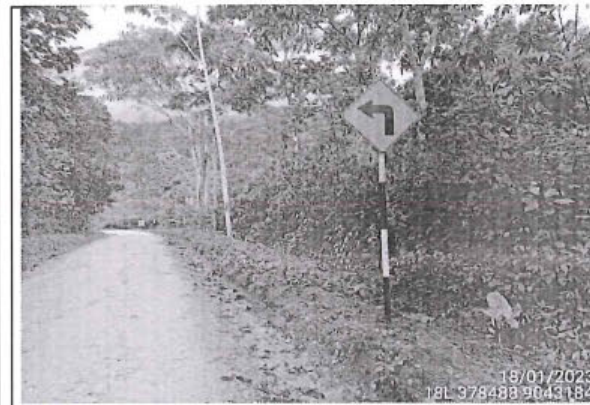
Foto 90: Señal preventiva en buen estado con superficie de rodadura con afirmado y estado de transitabilidad bueno, ubicado en la progresiva 12+883.

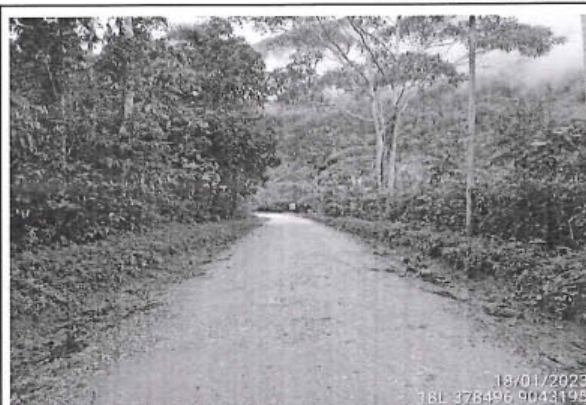
Foto 91: Se observa camino vecinal con superficie de rodadura con afirmado y estado de transitabilidad bueno entre las progresivas 12+883 al 13+000..

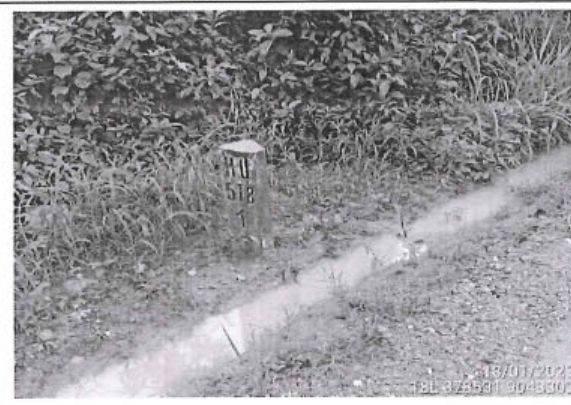
Foto 92: Hito Kilometrico en buen estado con superficie de rodadura con afirmado y estado de transitabilidad bueno ubicado en la progresiva 13+025.

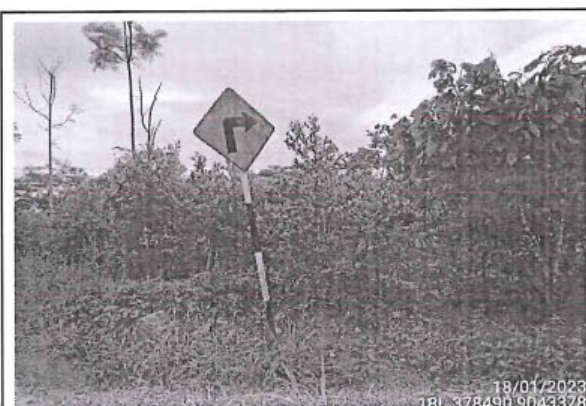
Foto 93: Señal preventiva en buen estado con superficie de rodadura con afirmado y estado de transitabilidad bueno, ubicado en la progresiva 13+117.

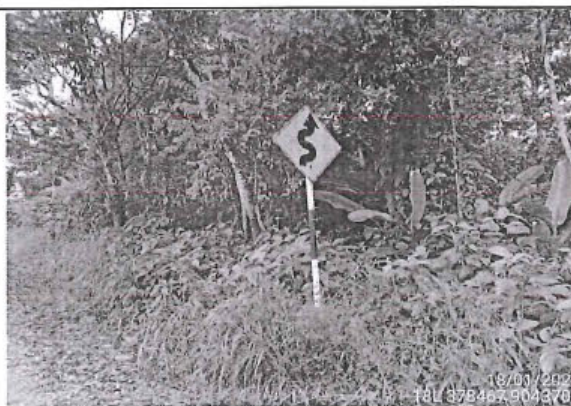
Foto 94: Señal preventiva en buen estado con superficie de rodadura con afirmado y estado de transitabilidad bueno, ubicado en la progresiva 13+451.

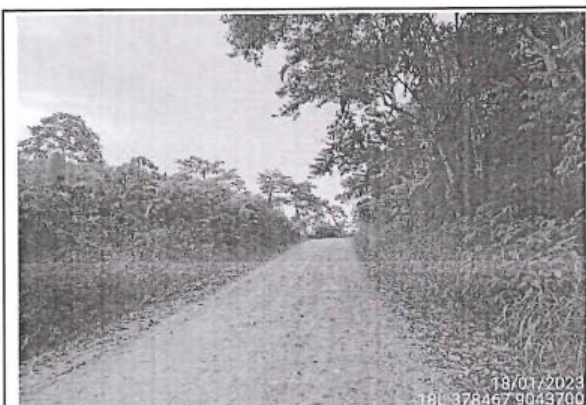
Foto 95: Camino vecinal con superficie de rodadura con afirmado y estado de transitabilidad bueno entre las progresivas 13+451 al 13+500.

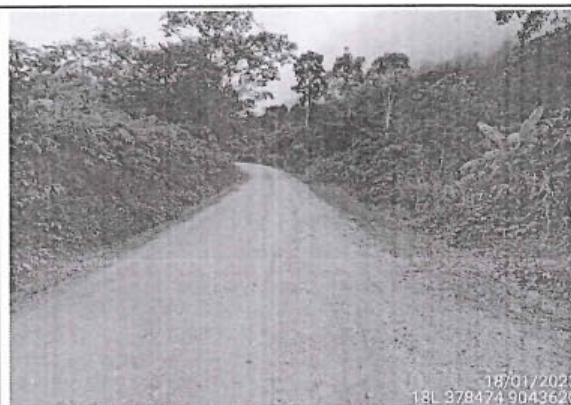
Foto 96: Se observa el camino vecinal con superficie de rodadura con afirmado y estado de transitabilidad bueno ubicado en la progresiva 13+500 al 14+000.

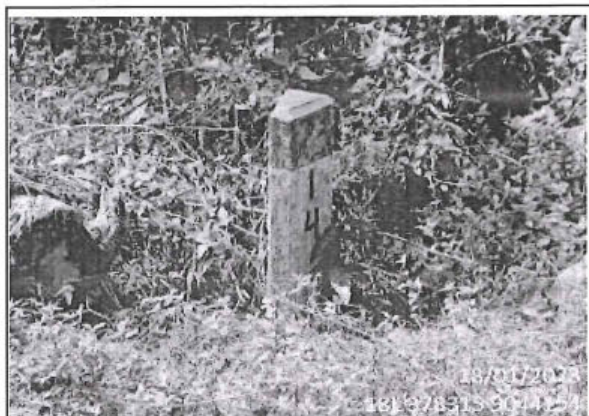
Foto 97: Hito kilometrico 14 con superficie de rodadura con afirmado y estado de transitabilidad regular, ubicado en la progresiva 14+010.

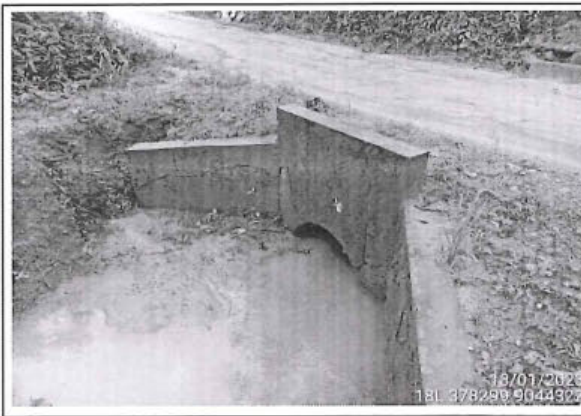
Foto 98: Alcantarilla TMC en buen estado y funcionamiento malo debido a falta de limpieza (obstruido) ubicado en la progresiva 14+228.

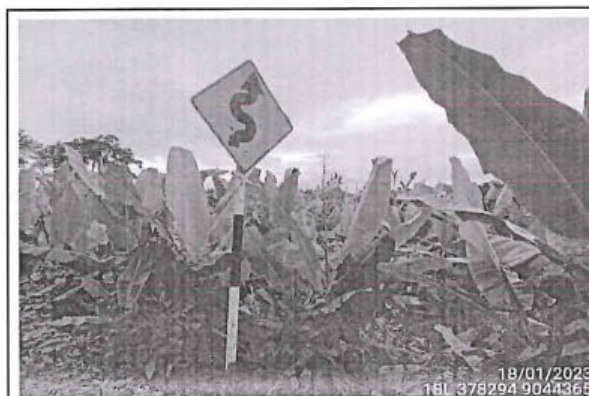
Foto 99: Señal preventiva en buen estado con superficie de rodadura con afirmado y estado de transitabilidad regular, ubicado en la progresiva 14+228.

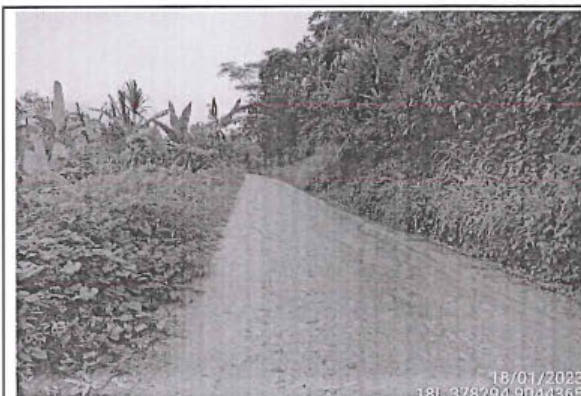
Foto 100: Camino vecinal con superficie de rodadura con afirmado y estado de transitabilidad regular entre las progresivas 14+228 al 14+500.

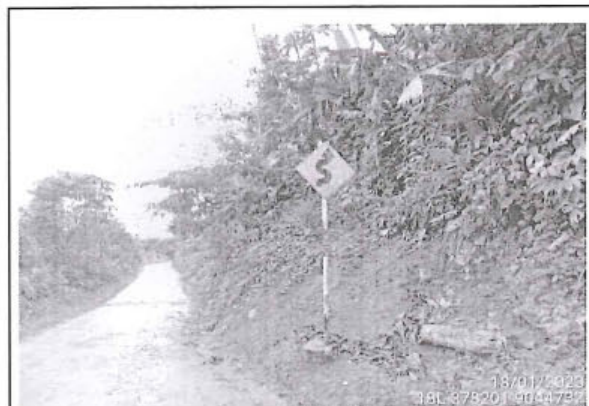
Foto 101: Señal preventiva en buen estado con superficie de rodadura con afirmado y estado de transitabilidad regular, ubicado en la progresiva 14+612.

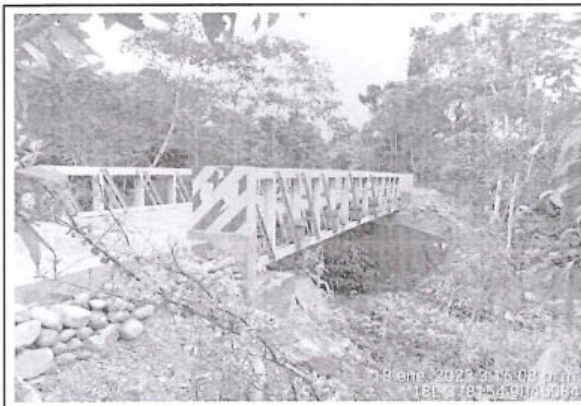
Foto 102: Ponton de madera en buen estado y funcionamiento, ubicado en la progresiva 14+977, la foto muestra aguas abajo del ponton.

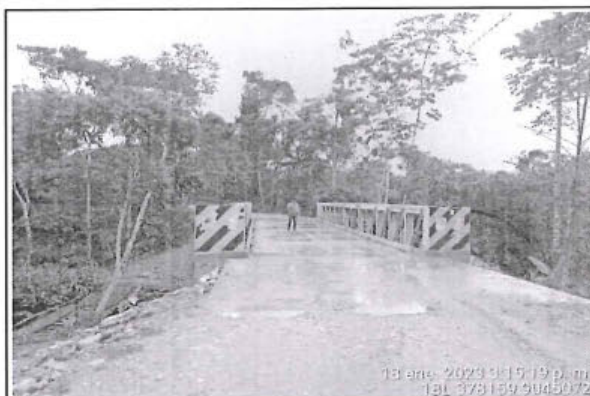
Foto 103: Ponton de fierro galvanizado en buen estado y funcionamiento, ubicado en la progresiva 14+977, la foto muestra entrada al tablero de rodadura del ponton.

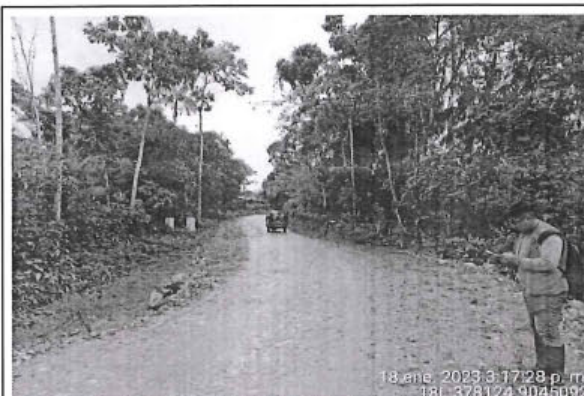
Foto 104: Vista del camino vecinal con superficie de rodadura con afirmado y estado de transitabilidad regular entre las progresivas 14+997 al 15+000.

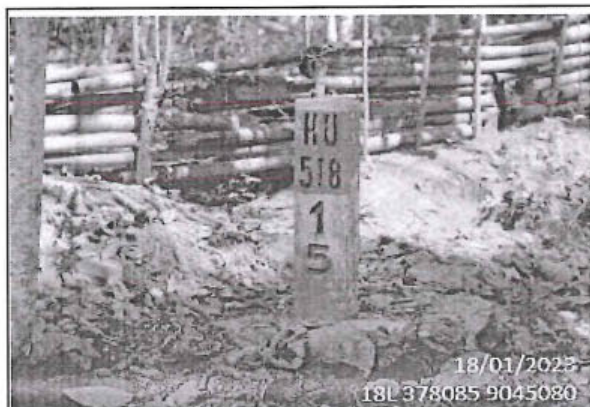
Foto 105: Hito kilometrico 15 con superficie de rodadura con afirmado y estado de transitabilidad bueno, ubicado en la progresiva 15+030.

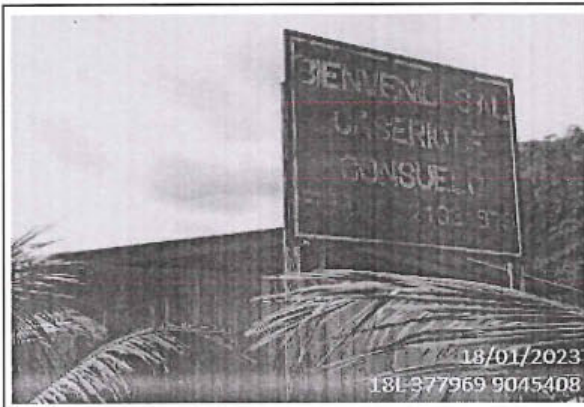
Foto 106: Señal informativa en estado regular, ubicado en la progresiva 15+383.

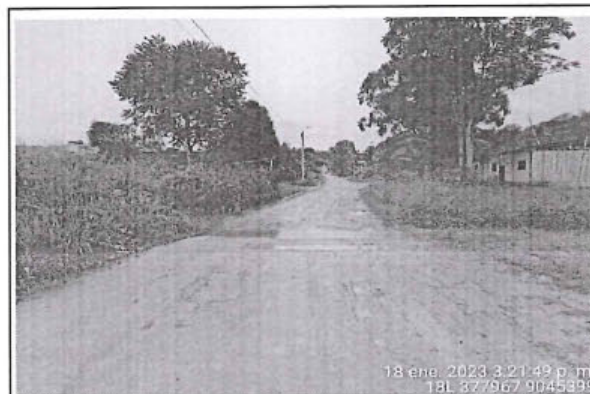
Foto 107: Baden en estado malo y con falta de limpieza, ubicado en la progresiva 15+417.

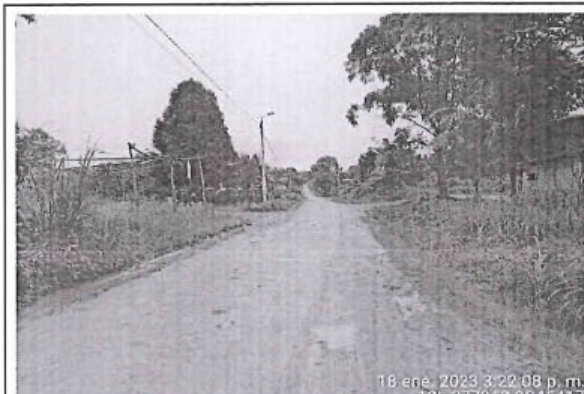
Foto 108: Se observa el camino vecinal con superficie de rodadura con afirmado y estado de transitabilidad bueno ubicado en la progresiva del 15+417 al 15+500.

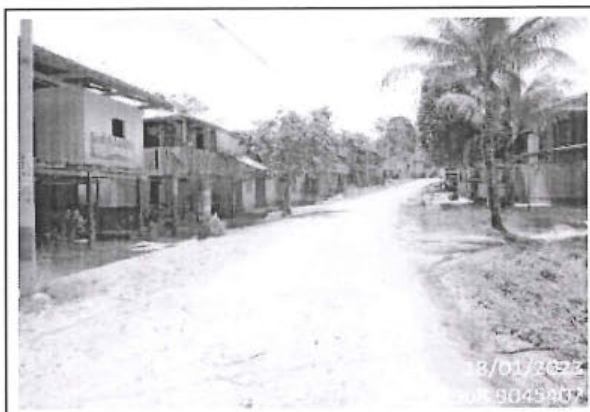
Foto 109: C. P. Consuelo con superficie de rodadura con afirmado y estado de transitabilidad bueno, ubicado en la progresiva 15+600.

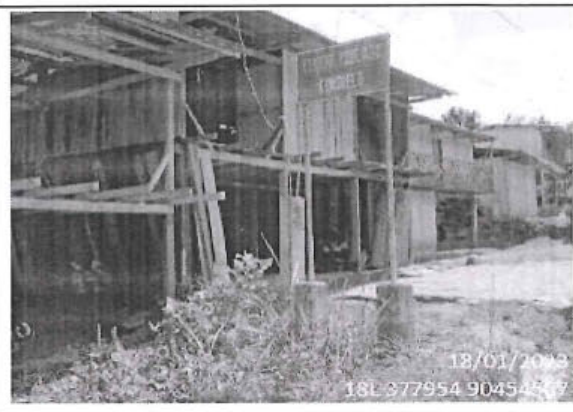
Foto 110: Señal informativa en estado bueno con superficie de rodadura con afirmado y estado de transitabilidad bueno, ubicado en la progresiva 15+637.

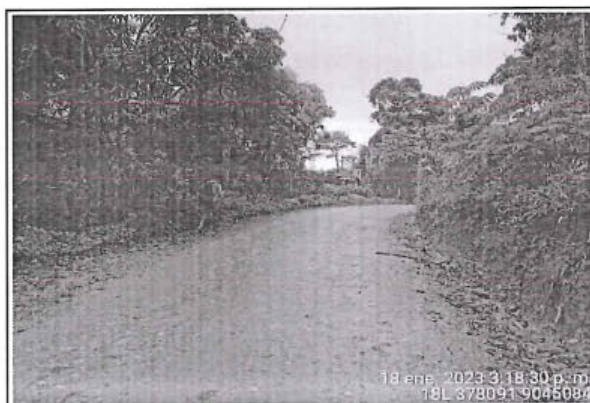
Foto 111: Camino vecinal con superficie de rodadura con afirmado y estado de transitabilidad bueno entre las progresivas 15+637 al 16+000

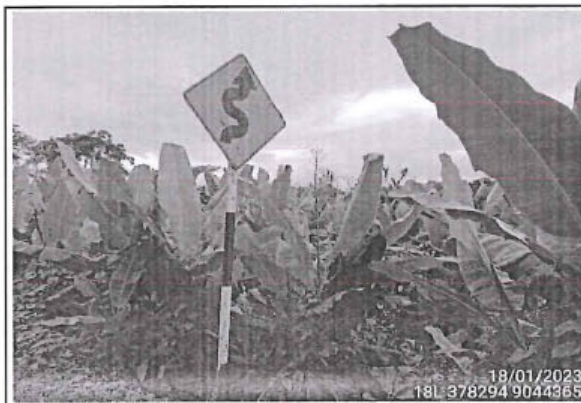
Foto 112: Señal preventiva en buen estado con superficie de rodadura con afirmado y estado de transitabilidad regular, ubicado en la progresiva 16+007.

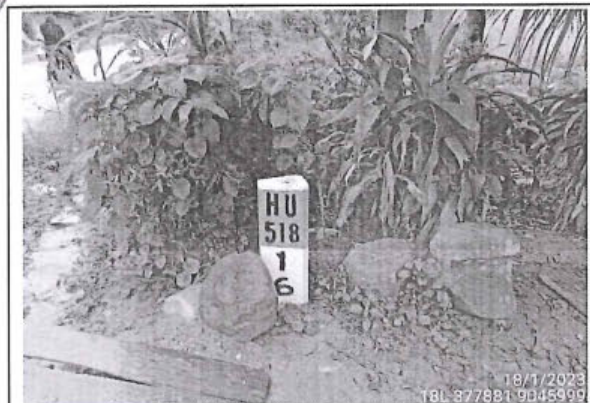
Foto 113: Hito kilometrico 16 en buen estado con superficie de rodadura con afirmado y estado de transitabilidad regular, ubicado en la progresiva 16+023.

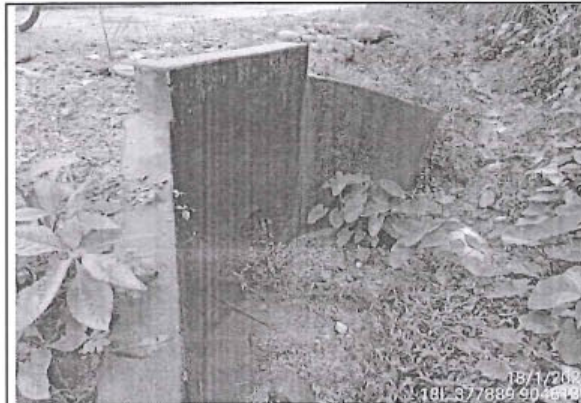
Foto 114: Alcantarilla TMC en buen estado y funcionamiento, Ubicado en la progresiva 16+161.

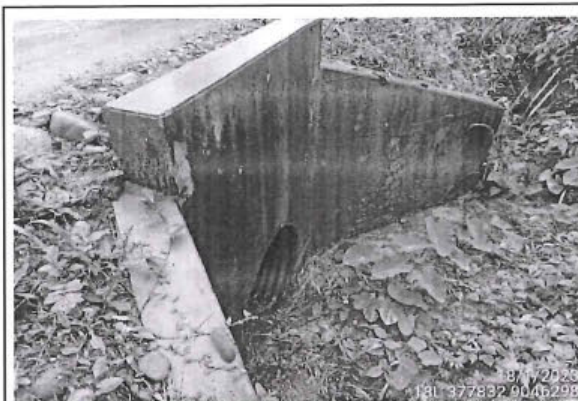
Foto 115: Alcantarilla TMC en buen estado y funcionamiento, Ubicado en la progresiva 16+345.

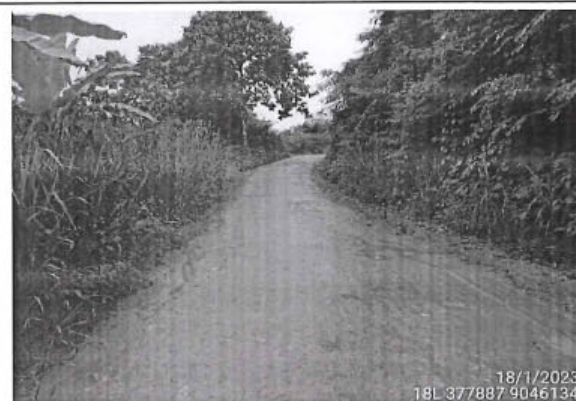
Foto 116: Se observa el camino vecinal con superficie de rodadura con afirmado y estado de transitabilidad regular ubicado en la progresiva 16+345 al 16+500.

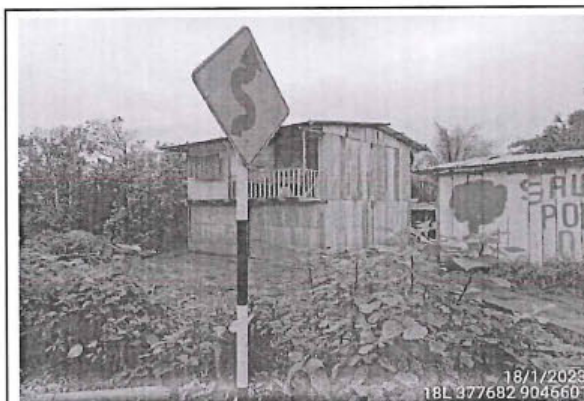
Foto 117: Señal preventiva ubicada en la progresiva 16+709 de la carretera vecinal, con superficie de rodadura con afirmado y estado de transitabilidad regular.

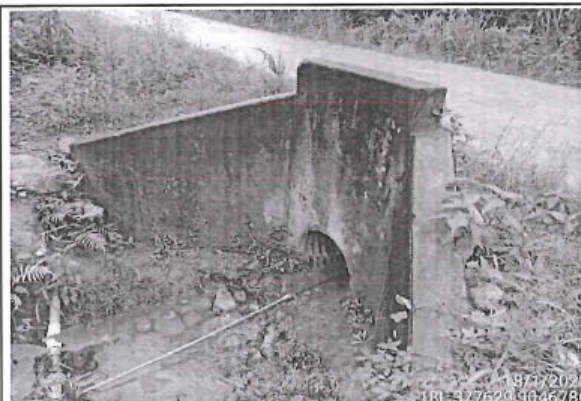
Foto 118: Alcantarilla TMC en estado bueno y funcionamiento regular debido a falta de limpieza, ubicado en la progresiva 16+900.

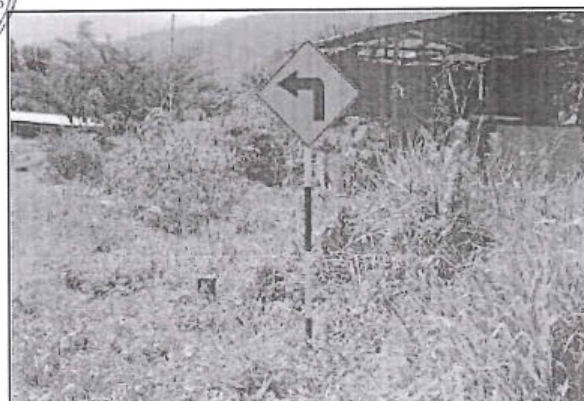
Foto 119: Señal informativa en buen estado con superficie de rodadura con afirmado y estado de transitabilidad regular, ubicado en la progresiva 16+920.

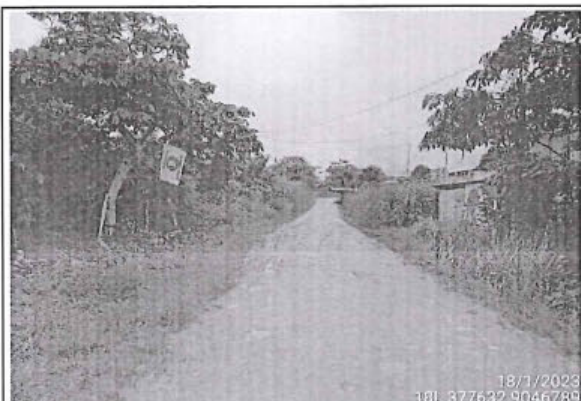
Foto 120: Se observa el camino vecinal con superficie de rodadura con afirmado y estado de transitabilidad regular ubicado en la progresiva del 16+920 al 17+000.

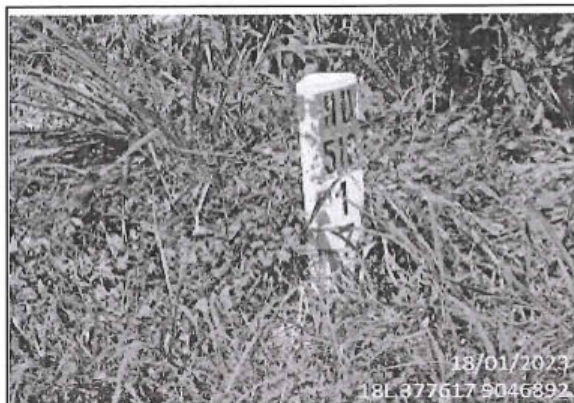
Foto 121: Hito kilometrico 17 en buen estado con superficie de rodadura con afirmado y estado de transitabilidad bueno, ubicado en la progresiva 17+015.

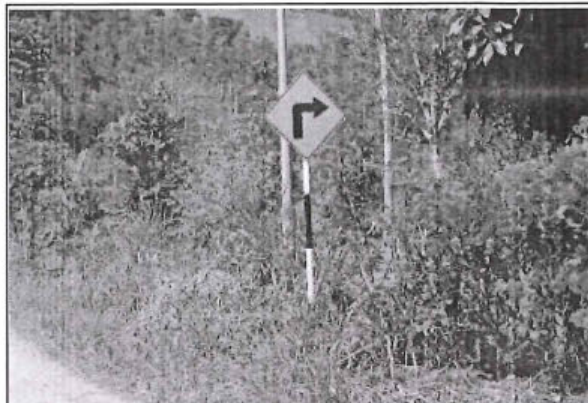
Foto 122: Señal informativa en buen estado con superficie de rodadura con afirmado y estado de transitabilidad bueno ubicado en la progresiva 17+095.

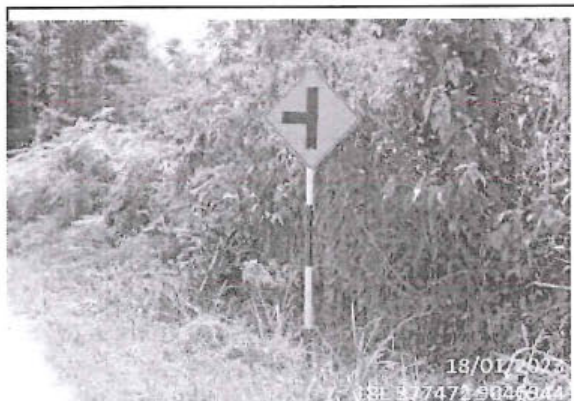
Foto 123: Señal preventiva ubicada en la progresiva 17+180 de la carretera vecinal, con superficie de rodadura con afirmado y estado de transitabilidad bueno.

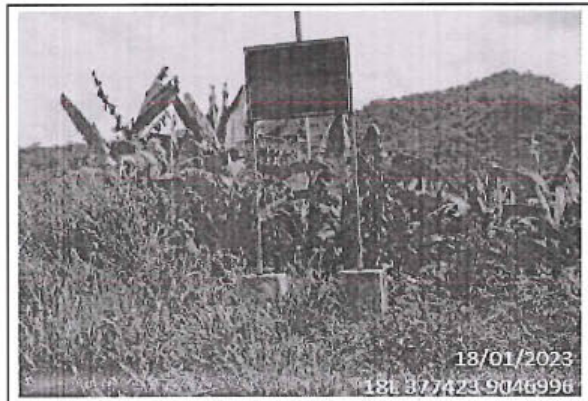
Foto 124: Señal informativa en estado regular, con superficie de rodadura con afirmado y estado de transitabilidad bueno, ubicado en la progresiva 17+241.

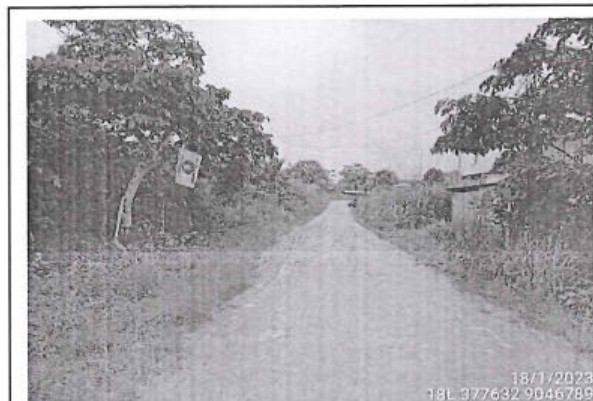
Foto 125: Camino vecinal entre las progresivas 17+241 al 17+500, con superficie de rodadura con afirmado y estado de transitabilidad bueno.

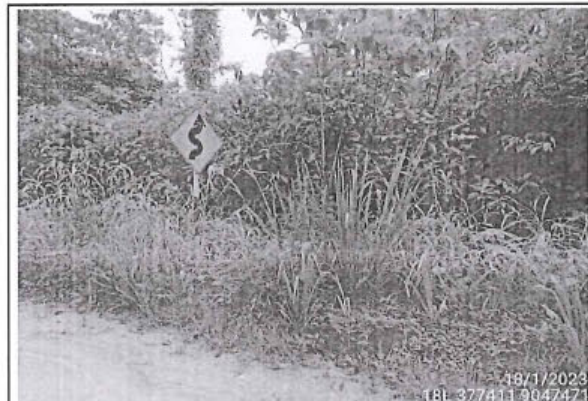
Foto 126: Señal preventiva en buen estado con superficie de rodadura con afirmado y estado de transitabilidad regular, ubicado en la progresiva 17+790.

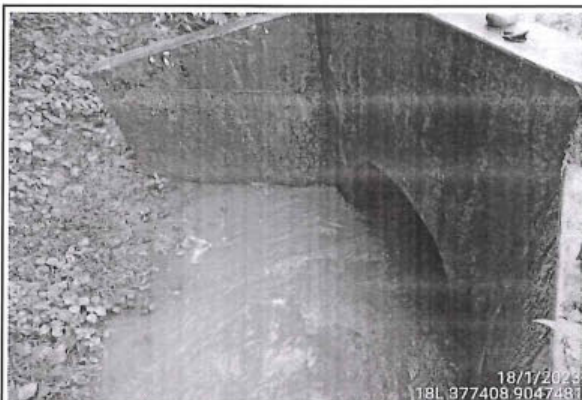
Foto 127: Alcantarilla TMC, en buen estado y buen funcionamiento ubicado en la progresiva 17+800.

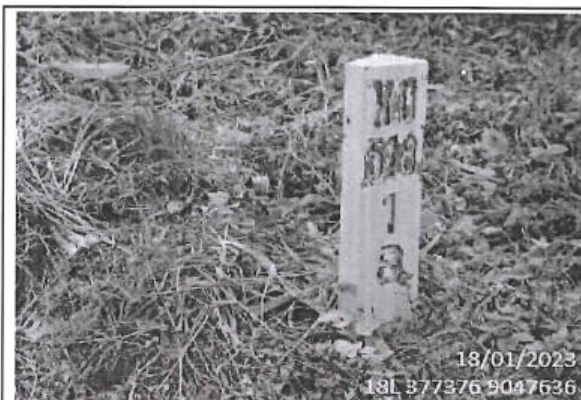
Foto 128: Hito kilometrico 18 en buen estado con superficie de rodadura con afirmado y estado de transitabilidad regular, ubicado en la progresiva 17+970.

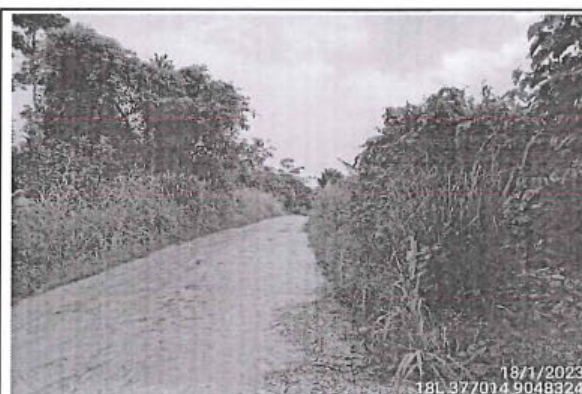
Foto 129: Vista de camino vecinal con superficie de rodadura con afirmado y estado de transitabilidad regular, entre las progresivas 17+970 al 18+000.

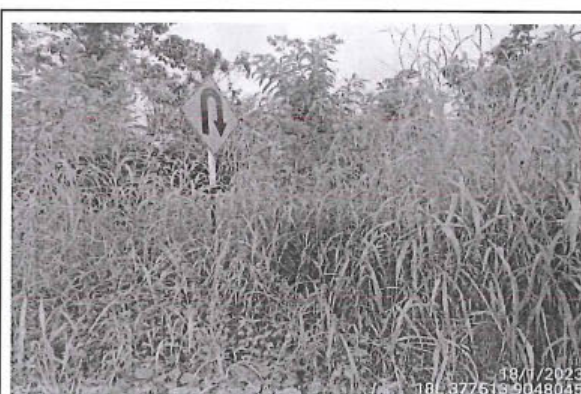
Foto 130: Señal preventiva en buen estado con superficie de rodadura con afirmado y estado de transitabilidad regular, ubicado en laprogresiva 18+410.

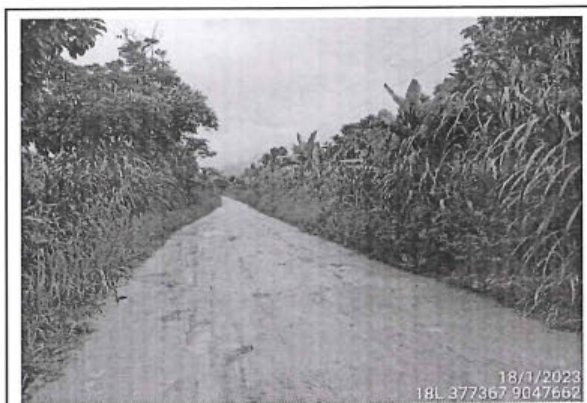
Foto 133: Vista de camino vecinal con superficie de afirmado y estado de transitabilidad regular entre las progresivas 18+450 al 18+500.

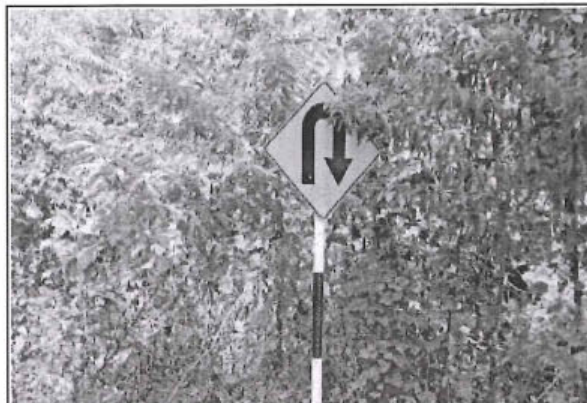
Foto 134: Señal preventiva en buen estado con superficie de rodadura con afirmado y estado de transitabilidad regular, ubicado en la progresiva 18+536.

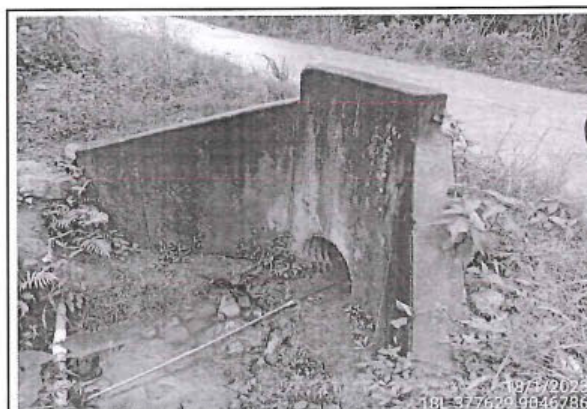
Foto 135: Alcantarilla TMC en buen estado y buen funcionamiento, ubicado en la progresiva 18+940.

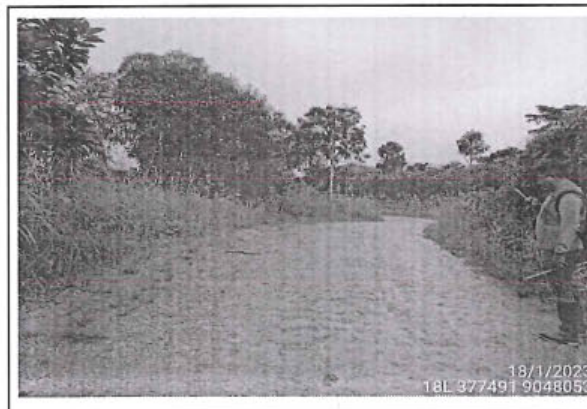
Foto 136: Se observa camino vecinal con superficie de rodadura con afirmado y estado de transitabilidad regular entre las progresivas 18+940 al 19+000..

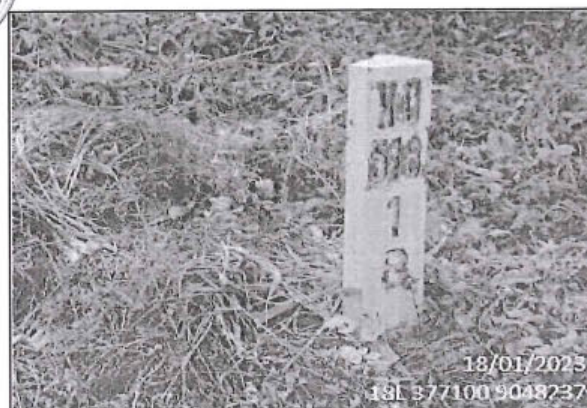
Foto 137: Hito kilometrico en buen estado con superficie de rodadura con afirmado y estado de transitabilidad regular, ubicado en la progresiva 19+010.

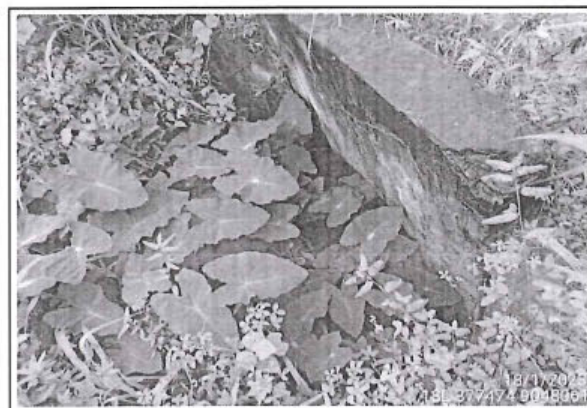
Foto 138: Alcantarilla TMC, en buen estado y buen funcionamiento ubicado en la progresiva 19+030.

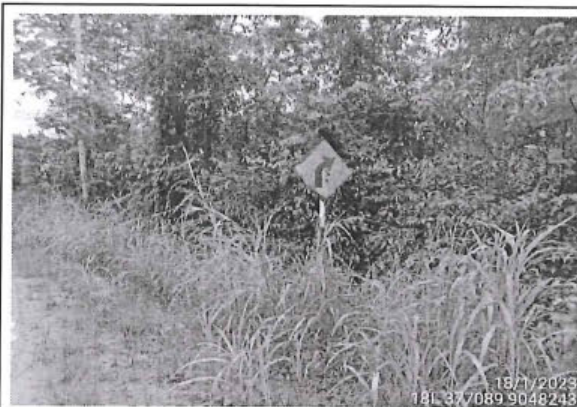
Foto 139: Señal preventiva en buen estado con superficie de rodadura con afirmado y estado de transitabilidad regular, ubicado en la progresiva 19+080.

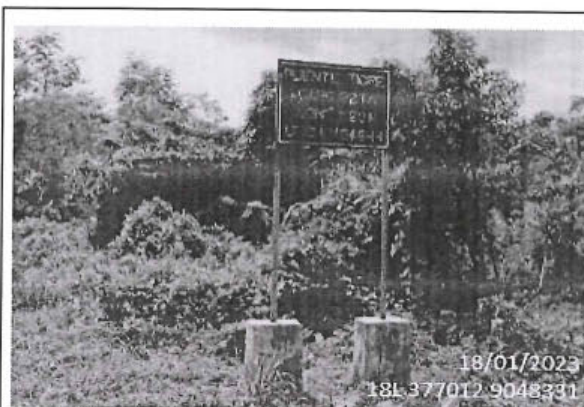
Foto 140: Señal informativa en regular estado, ubicado en la progresiva 19+460.

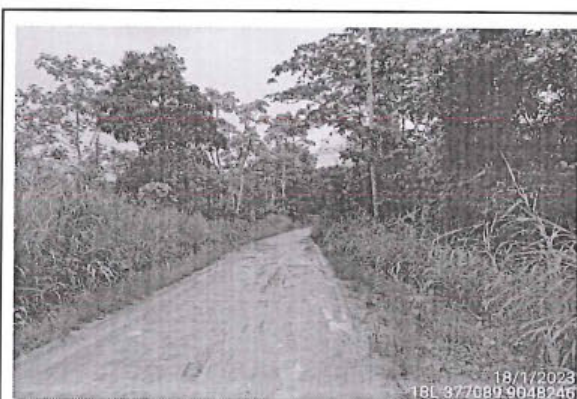
Foto 141: Se observa el camino vecinal con superficie de rodadura con afirmado y estado de transitabilidad regular ubicado en la progresiva del 19+460 al 19+500.

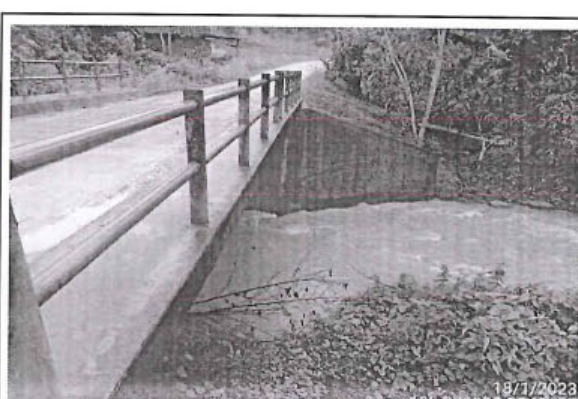
Foto 142: Ponton de concreto en buen estado y buen funcionamiento, ubicado en la progresiva 19+520, la foto muestra aguas abajo del ponton.

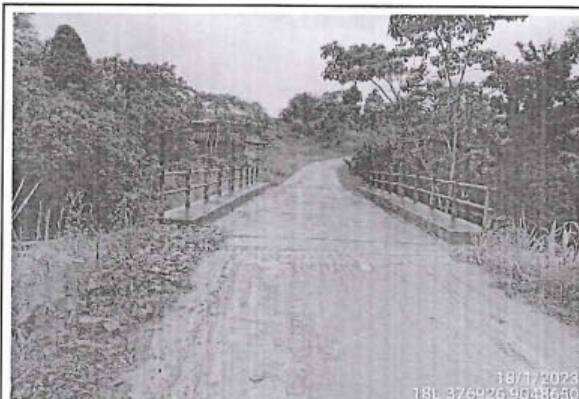
Foto 143: Ponton de concreto en buen estado y buen funcionamiento, ubicado en la progresiva 19+520, la foto muestra la entrada al ponton.

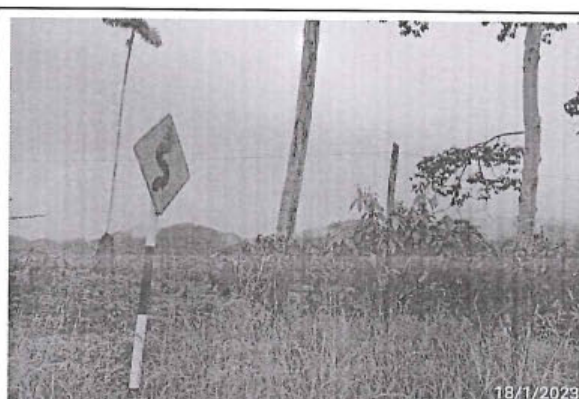
Foto 144: Señal preventiva en buen estado con superficie de rodadura con afirmado y estado de transitabilidad regular, ubicado en la progresiva 17+797.

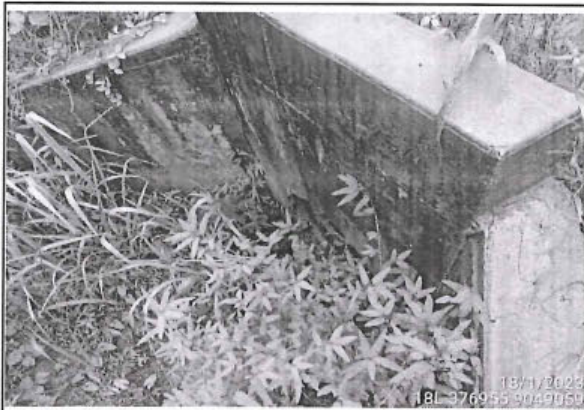
Foto 145: Alcantarilla TMC en buen estado y buen funcionamiento ubicado en la progresiva 19+944.

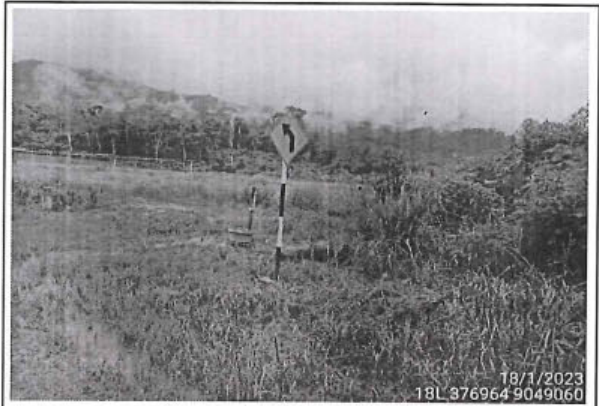
Foto 146: Señal preventiva en buen estado con superficie de rodadura con afirmado y estado de transitabilidad regular, ubicado en la progresiva 19+956.

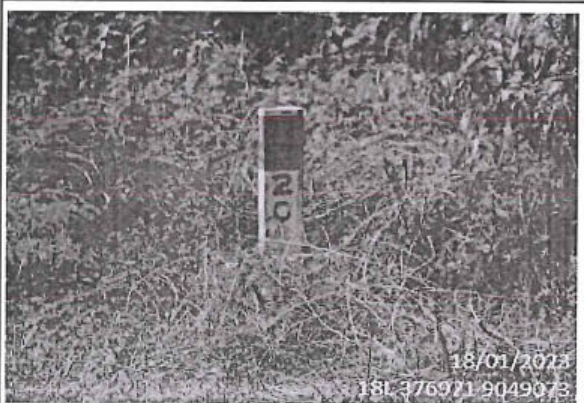
Foto 147: Hito kilometrico 20 en buen estado, ubicado en la progresiva 19+9970.

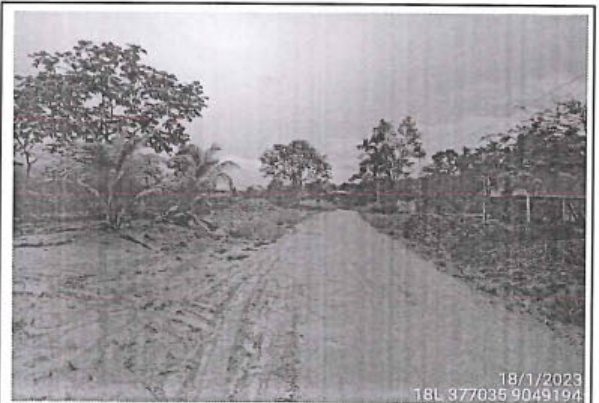
Foto 148: Vista del camino vecinal con superficie de rodadura con afirmado y estado de transitabilidad regular entre las progresivas 19+970 al 20+000.

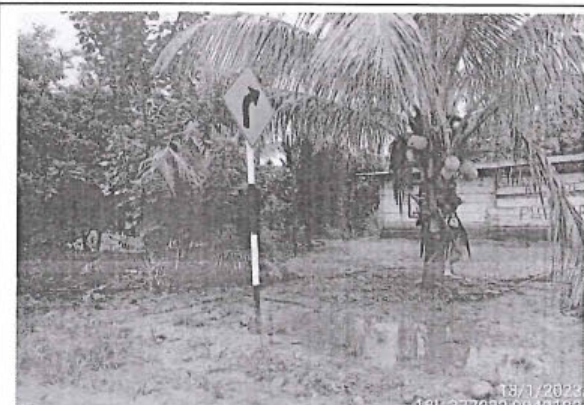
Foto 149: Señal preventiva en buen estado con superficie de rodadura con afirmado y estado de transitabilidad regular, ubicado en la progresiva 20+137.

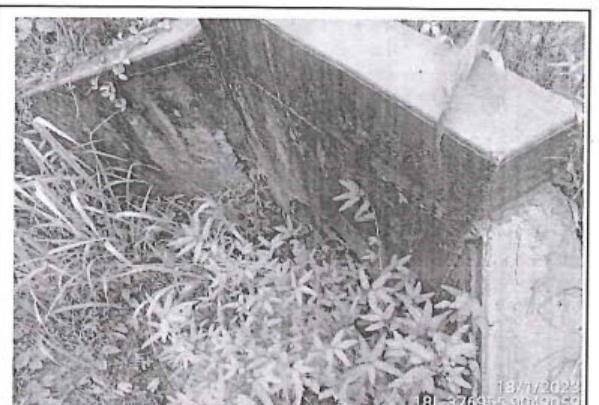
Foto 150: Alcantarilla TMC en buen estado y funcionamiento regular debido a falta de limpieza, se encuentra ubicada en la progresiva 20+230.

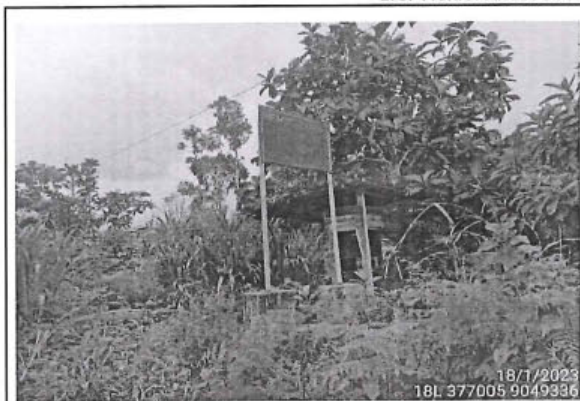
Foto 151: Señal informativa en buen estado con superficie de rodadura con afirmado y estado de transitabilidad regular, ubicado en la progresiva 20+252.

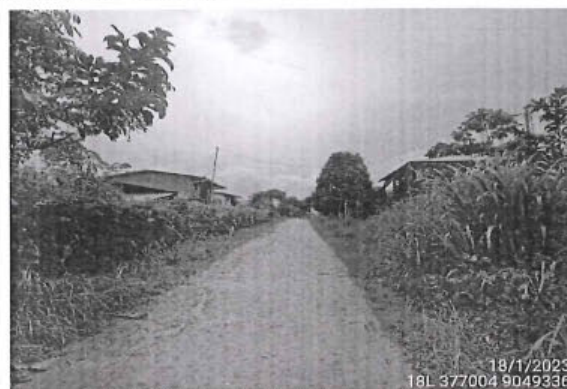
Foto 152: Camino vecinal con superficie de rodadura con afirmado y estado de transitabilidad regular, entre las progresivas 20+252 al 20+500.

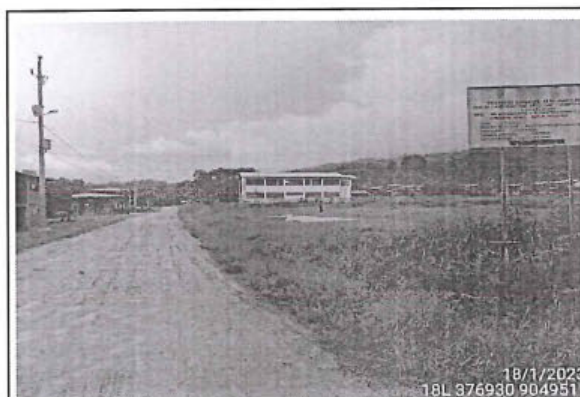
Foto 153: C. P. Gosen ubicada en la progresiva 20+600.

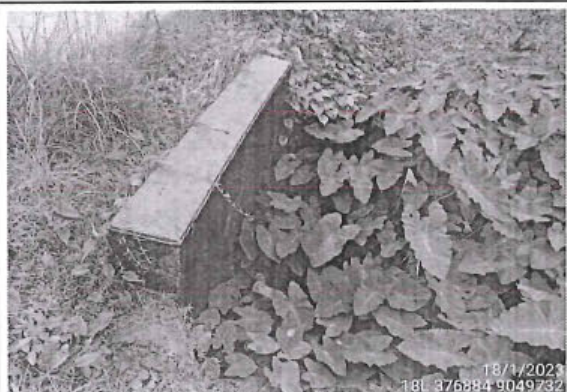
Foto 154: Alcantarilla TMC en buen estado y con falta de limpieza ubicado en la progresiva 20+669.

Foto 154: Alcantarilla TMC en buen estado y con falta de limpieza ubicada en la progresiva 20+669.

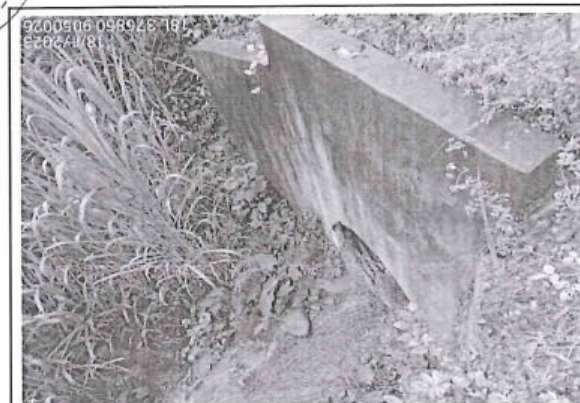
Foto 155: Alcantarilla TMC en estado bueno y buen funcionamiento, ubicado en la progresiva 20+994.

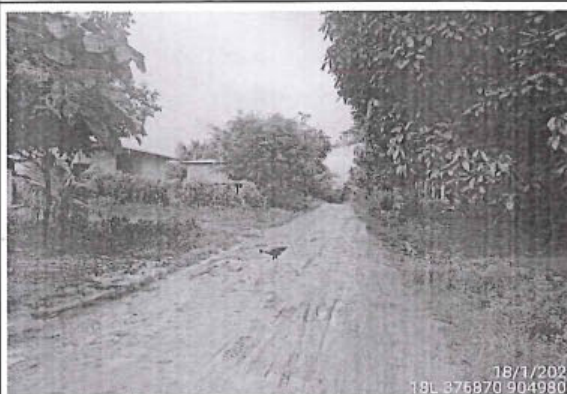
Foto 156: Se observa el camino vecinal con superficie de rodadura con afirmado y estado de transitabilidad bueno ubicado en la progresiva del 20+994 al 21+000.

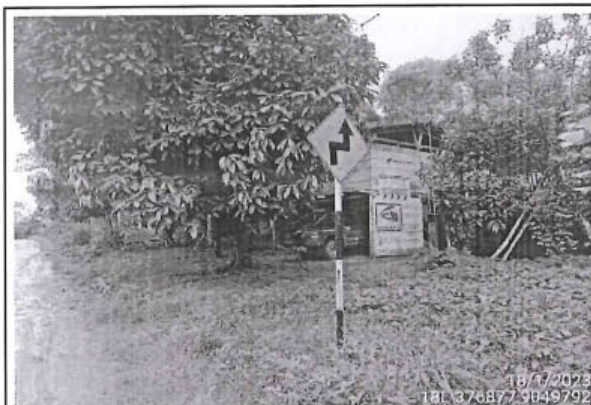
Foto 157: Señal preventiva en buen estado con superficie de rodadura con afirmado y estado de transitabilidad regular, ubicado en la progresiva 21+037.

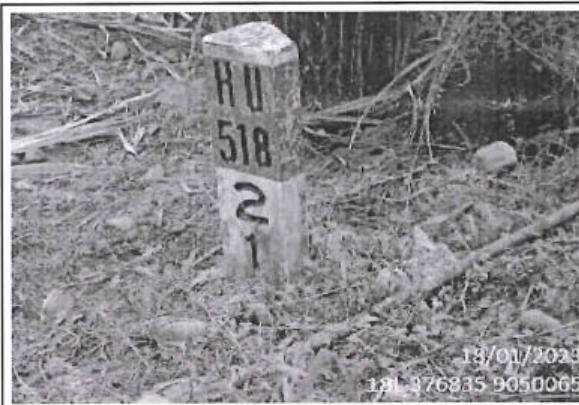
Foto 158: Hito kilometrico en buen estado con superficie de rodadura con afirmado y estado de transitabilidad regular, ubicado en la progresiva 21+055.

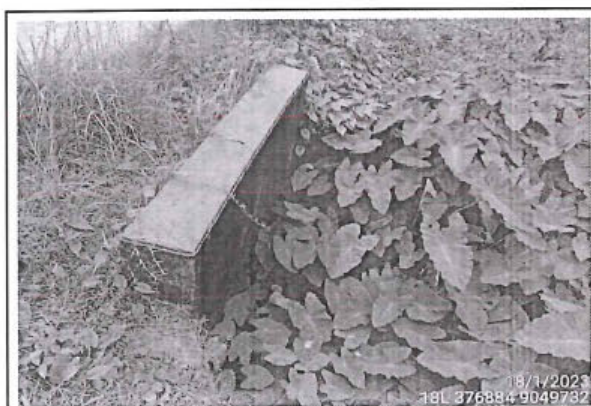
Foto 159: Alcantarilla TMC en estado regular y funcionamiento regular, ubicado en la progresiva 21+134.

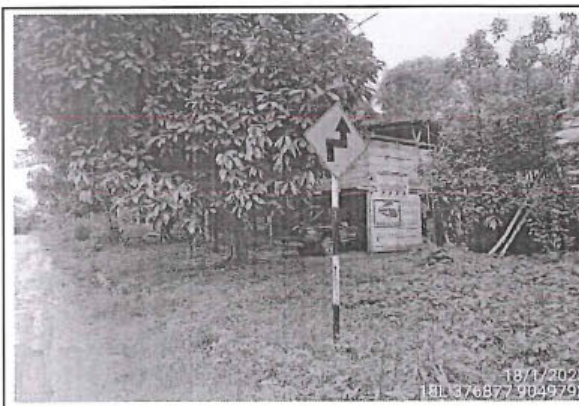
Foto 160: Señal preventiva en buen estado con superficie de rodadura con afirmado y estado de transitabilidad regular, ubicado en la progresiva 21+287.

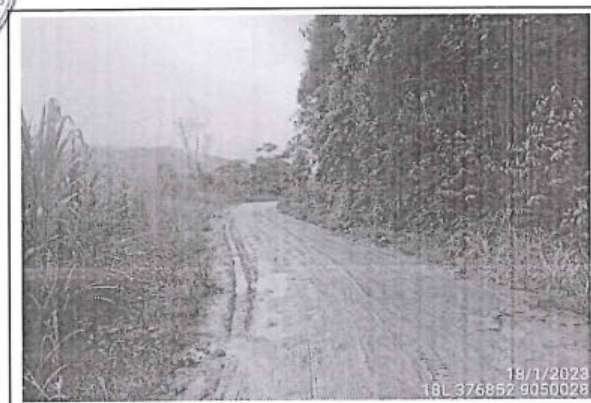
Foto 161: Se observa camino vecinal con superficie de rodadura con afirmado y estado de transitabilidad regular, entre las progresivas 21+287 al 21+500.

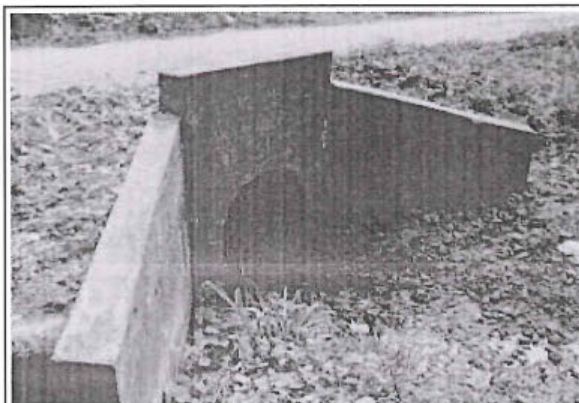
Foto 162: Alcantarilla TMC en buen estado y buen funcionamiento, ubicado en la progresiva 21+630.

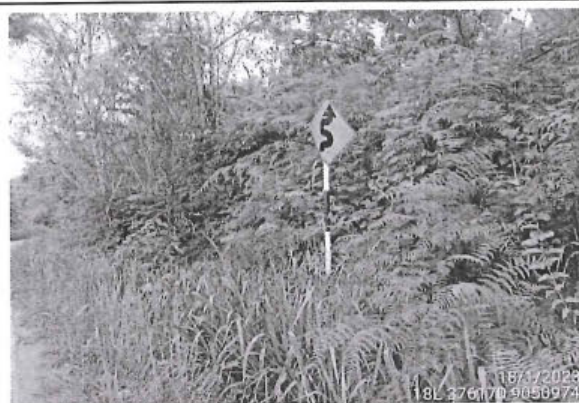
Foto 163: Señal preventiva en buen estado con superficie de rodadura con afirmado y estado de transitabilidad bueno, ubicado en la progresiva 21+686.

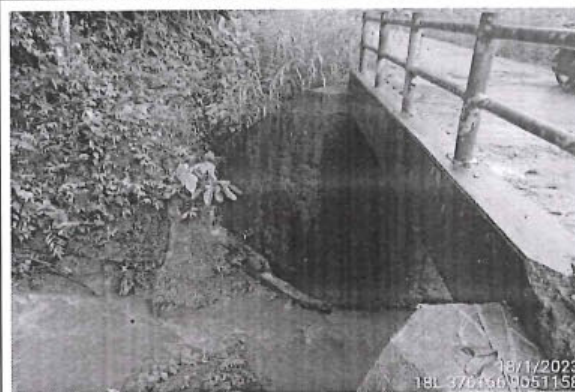
Foto 164: ponton de concreto en buen estado y buen funcionamiento, ubicado en la progresiva 21+814, foto muestra aguas abajo del ponton.

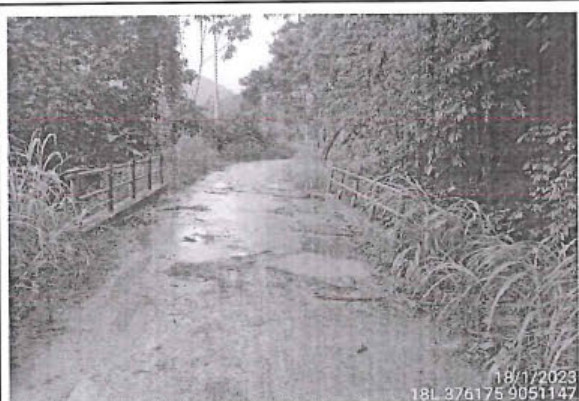
Foto 165: ponton de concreto en buen estado y buen funcionamiento, ubicado en la progresiva 21+814, foto muestra entrada al ponton.

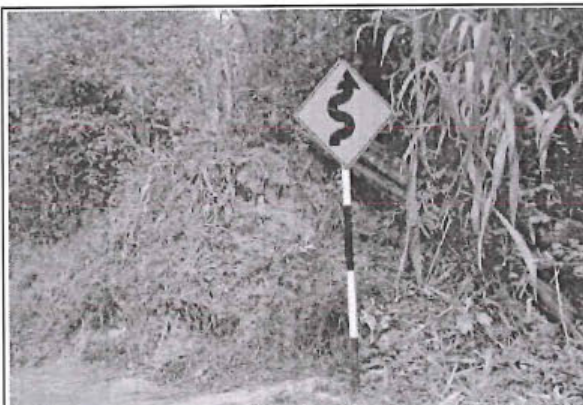
Foto 166: Señal preventiva en buen estado con superficie de rodadura con afirmado y estado de transitabilidad bueno, ubicado en la progresiva 21+982.

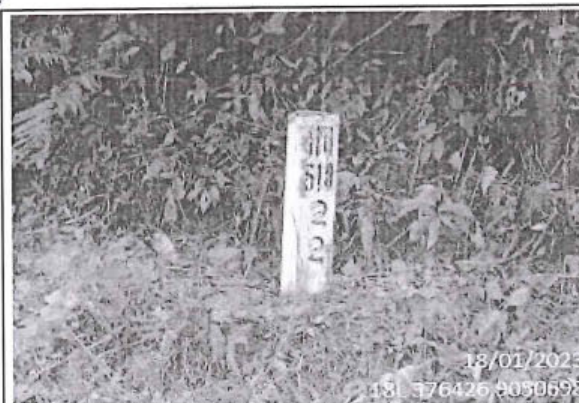
Foto 167: Hito kilometrico 22 en buen estado ubicado en la progresiva 21+990.

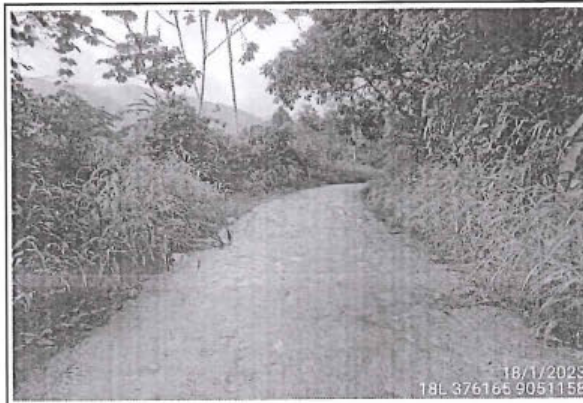
Foto 168: Vista del camino vecinal con superficie de rodadura con afirmado y estado de transitabilidad bueno entre las progresivas 21+990 al 22+000.
