TERMINOS DE REFERENCIA

MANTENIMIENTO RUTINARIO DE CAMINOS VECINALES NO PAVIMENTADOS CON RECURSOS TRANSFERIDOS A LOS GOBIERNOS LOCALES

Código de Ruta: HU-524 HU-528 HU-529

Tramo (Según SINAC): EMP PE-5N - CAMITO - LOMA - MARONILLA –
JORGE BASADRE - CONSUELO - GOSEN - NUEVA
ESPERANZA, EMP HU-524 - ALTO MARONA, EMP
HU-528 - INCA HUASI

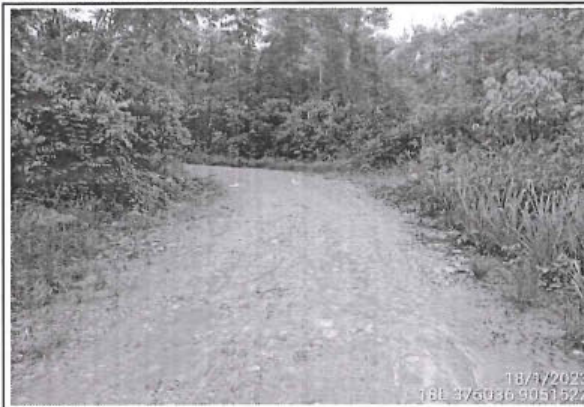
Foto 170: Vista de camino vecinal con superficie de rodadura con afirmado y estado de transitabilidad regular entre las progresivas 22+112 al 22+500.

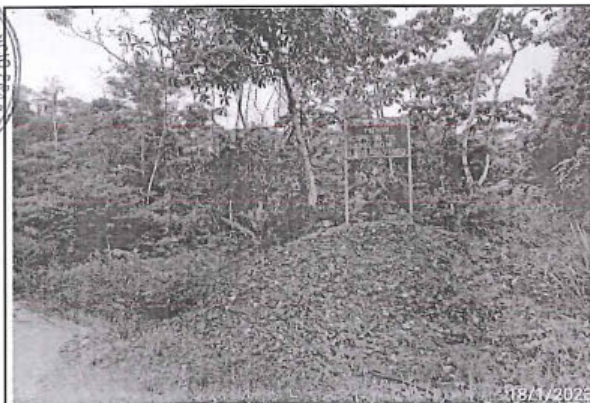
Foto 171: Señal informativa en condiciones regulares ubicada en la progresiva 22+571.

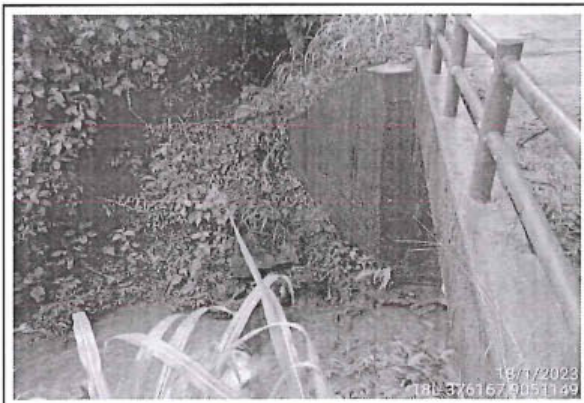
Foto 172: Ponton de concreto en buen estado y funcionamiento ubicado en la progresiva 22+592, la foto muestra aguas abajo del ponton.

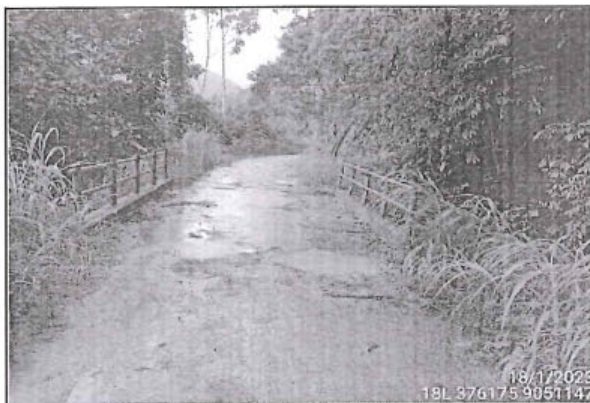
Foto 173: Ponton de concreto en buen estado y funcionamiento ubicado en la progresiva 22+592, la foto muestra entrada al ponton.

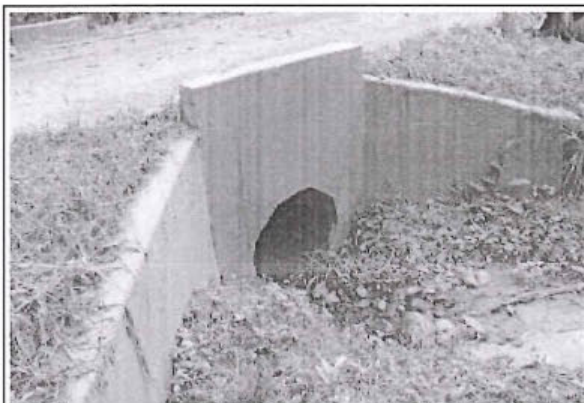
Foto 174: Alcantarilla TMC en buen estado y buen funcionamiento, ubicado en la progresiva 22+683.

Foto 174: Alcanfarilla TMC en buen estado y buen funcionamiento, ubicado en la progresiva 22+683.

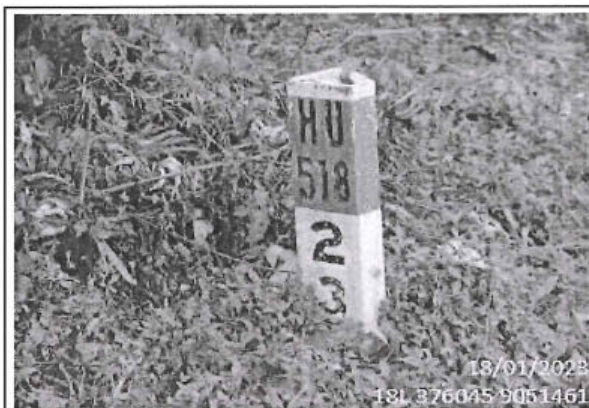
Foto 175: Hito kilometrico 23 con superficie de rodadura con afirmado y estado de transitabilidad bueno, ubicado en la progresiva 22+930.

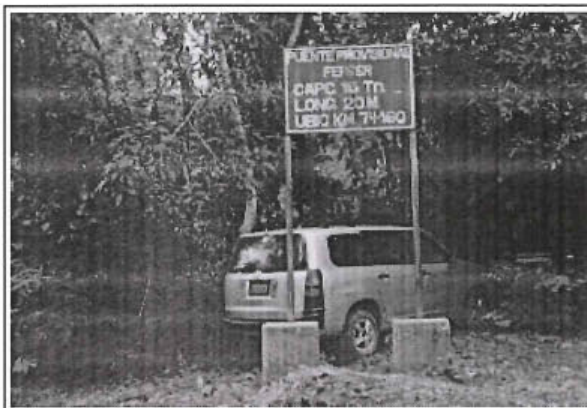
Foto 176: Señal informativa en estado regular con superficie de rodadura con afirmado y estado de transitabilidad bueno, ubicado en la progresiva 22+971.

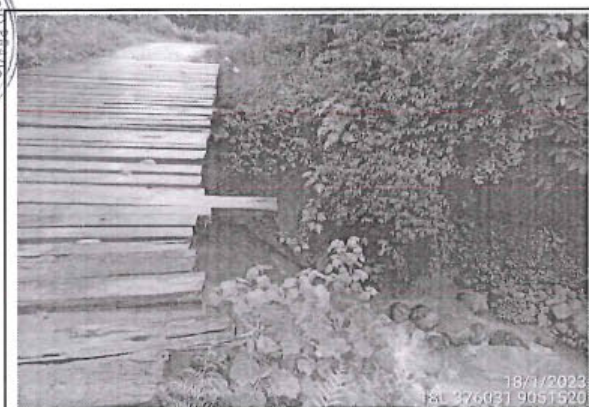
Foto 177: Ponton de madera en estado regular, ubicado en la progresiva 22+984, la foto muestra aguas abajo del ponton.

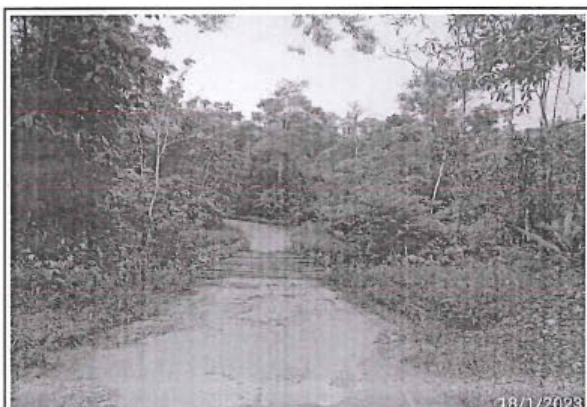
Foto 178: Ponton de madera en estado regular, ubicado en la progresiva 22+984, la foto muestra entrada al ponton.

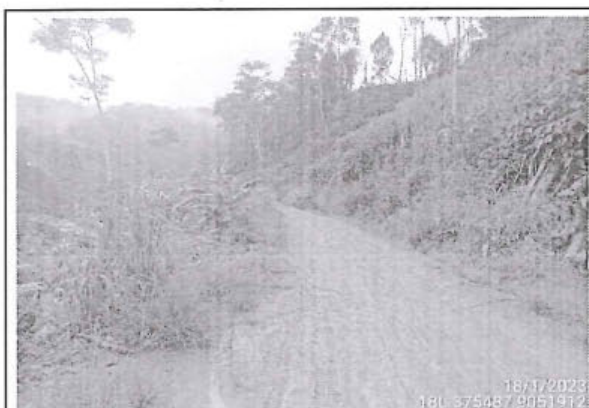
Foto 179: Vista de camino vecinal con superficie de rodadura con afirmado y estado de transitabilidad bueno, entre las progresivas 22+984 al 23+000.

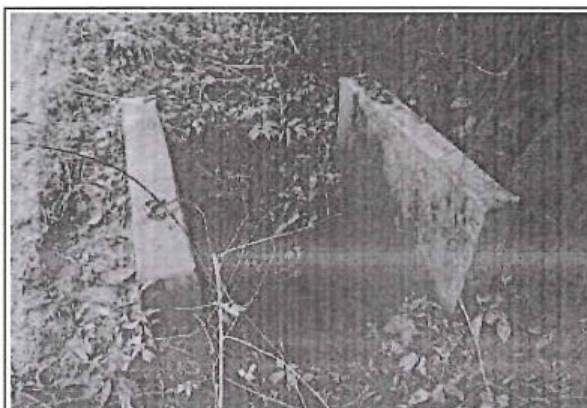
Foto 180: Alcantarilla TMC en estado bueno y funcionamiento, ubicado en la progresiva 23+237.

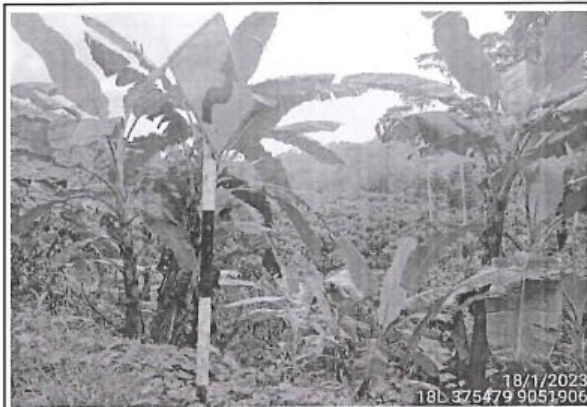
Foto 181: Señal preventiva ubicada en la progresiva km 23+315 de la carretera vecinal, con superficie de rodadura con afirmado y estado de transitabilidad bueno.

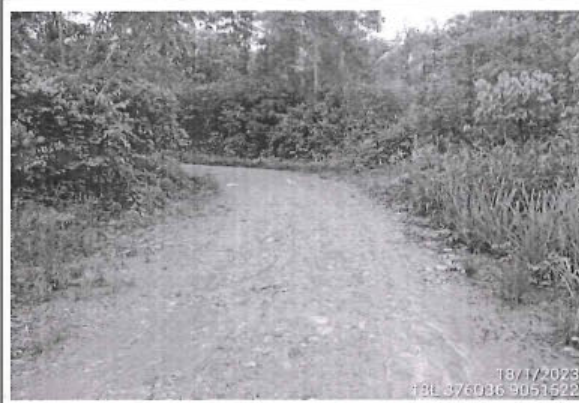
Foto 182: Se observa el camino vecinal con superficie de rodadura con afirmado y estado de transitabilidad bueno ubicado en la progresiva del 23+315 al 23+500.

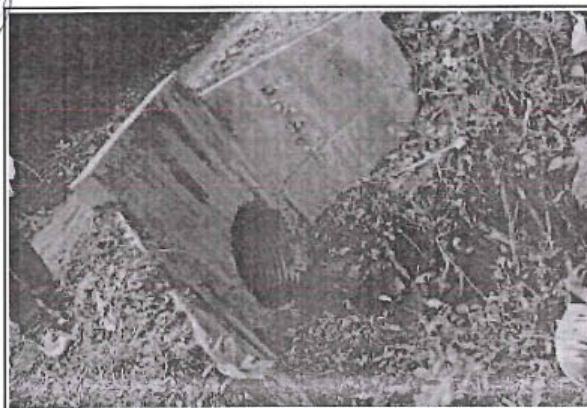
Foto 183: Alcantarilla TMC en buen estado y funcionamiento, ubicado en la progresiva 23+760.

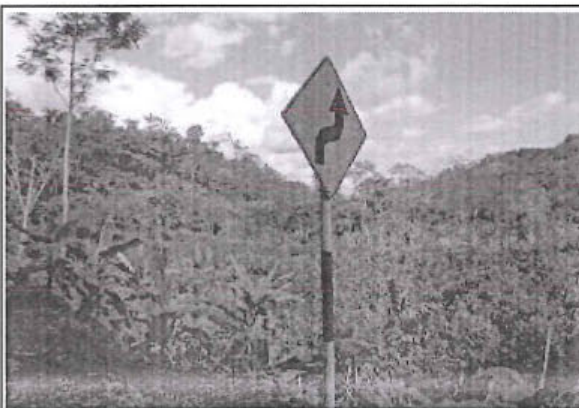
Foto 184: Señal preventiva en buen estado con superficie de rodadura con afirmado y estado de transitabilidad bueno, ubicado en la progresiva 23+800.

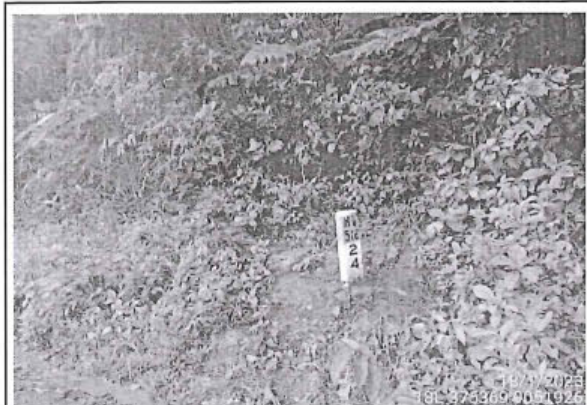
Foto 185: Hito kilometrico 24 en buen estado con superficie de rodadura con afirmado y estado de transitabilidad bueno, ubicado en la progresiva 23+990.

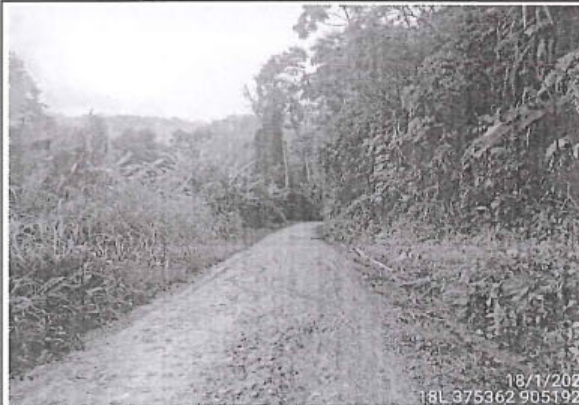
Foto 186: Se observa el camino vecinal con superficie de rodadura con afirmado y estado de transitabilidad bueno ubicado en la progresiva del 23+990 al 24+000.

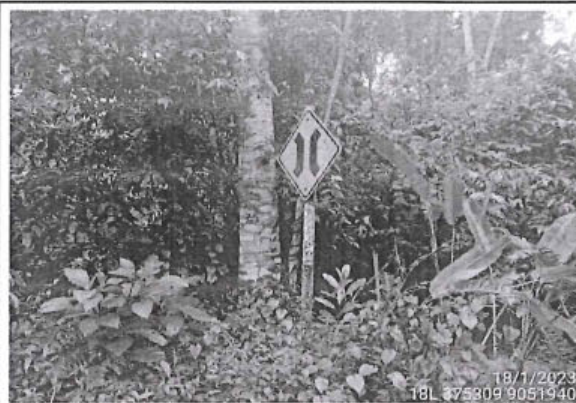
Foto 187: Señal preventiva ubicada en la progresiva km 24+075 de la carretera vecinal, con superficie de rodadura con afirmado y estado de transitabilidad bueno

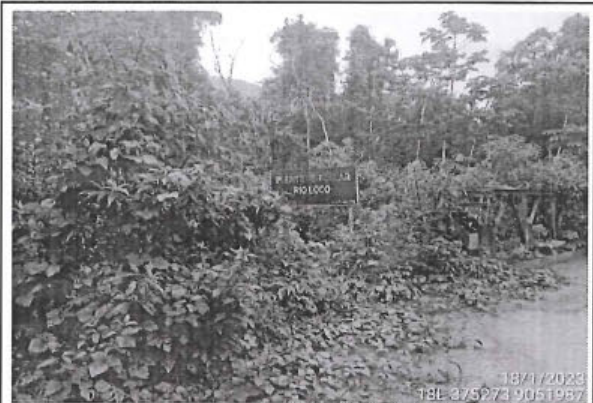
Foto 188: Señal informativa en buen estado, ubicado en la progresiva 24+080.

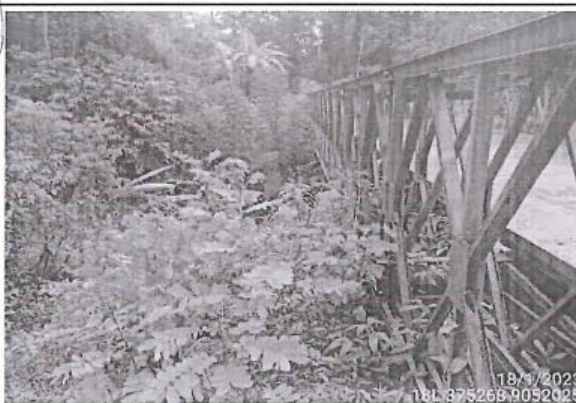
Foto 189: Puente de acero con estado bueno, ubicado en la progresiva 24+095, la foto muestra aguas abajo del puente.

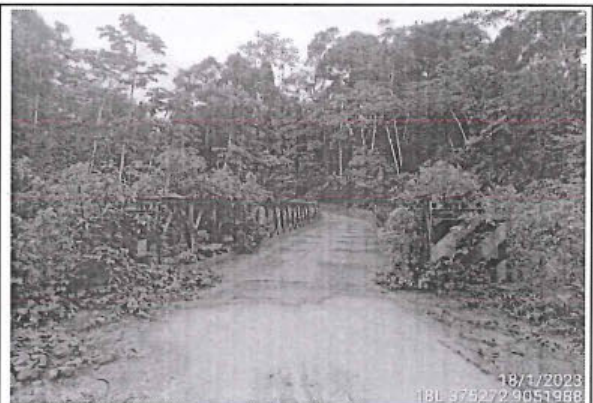
Foto 190: Puente de acero con estado bueno, ubicado en la progresiva 24+095, la foto muestra en tablero de rodadura del puente.

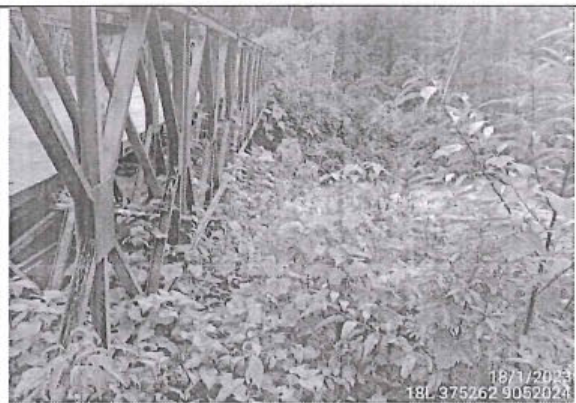
Foto 191: Puente de acero con estado bueno, ubicado en la progresiva 24+095, la foto muestra aguas arriba del puente.

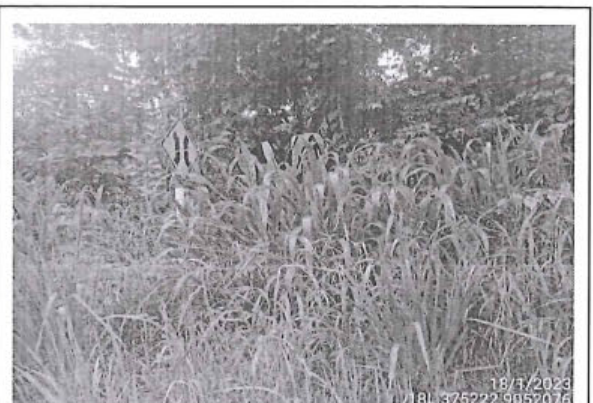
Foto 192: Señal preventiva ubicada en la progresiva km 24+170 de la carretera vecinal, con superficie de rodadura con afirmado y estado de transitabilidad bueno.

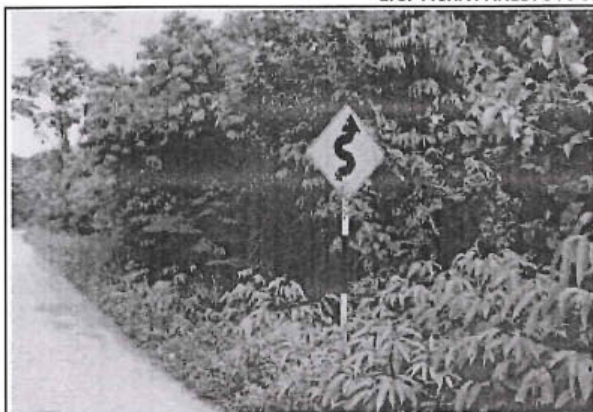
Foto 193: Señal preventiva en buen estado con superficie de rodadura con afirmado y estado de transitabilidad bueno ubicado en la progresiva 24+374.

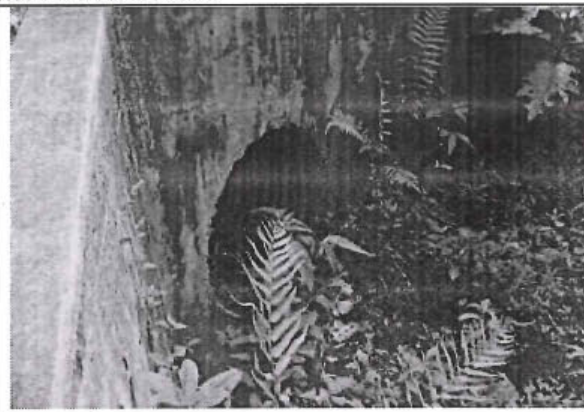
Foto 194: Alcantarilla TMC en buen estado u buen funcionamiento, ubicado en la progresiva 24+385.

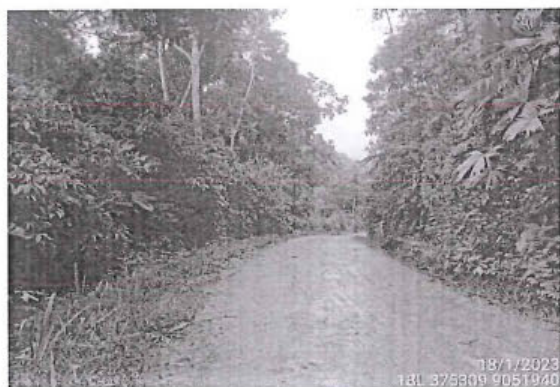
Foto 195: Vista del camino vecinal con superficie de rodadura con afirmado y estado de transitabilidad bueno, ubicado en la progresiva 24+385 al 24+500.

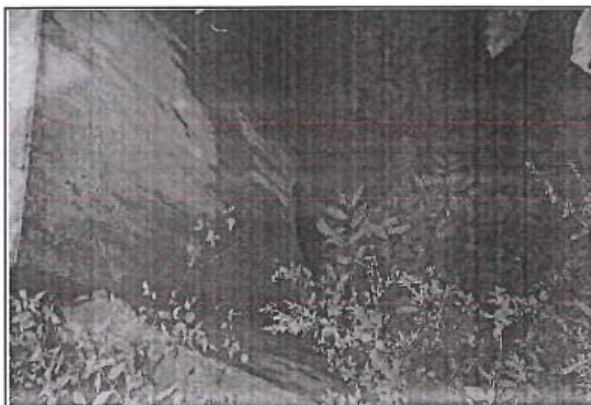
Foto 196: Alcantarilla TMC en buen estado u buen funcionamiento, ubicado en la progresiva 24+847.

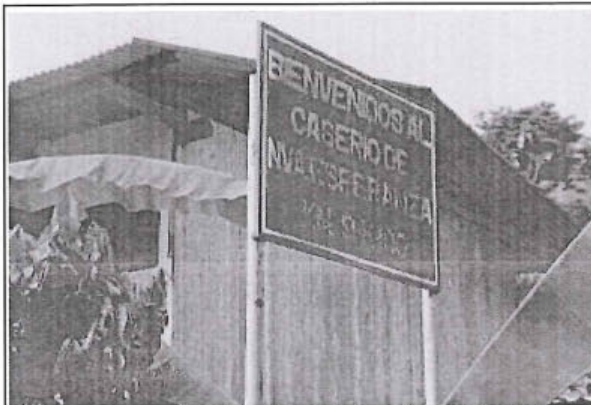
Foto 197: Señal informativa en buen estado con superficie de rodadura con afirmado y estado de transitabilidad regular, ubicado en la progresiva 24+881.

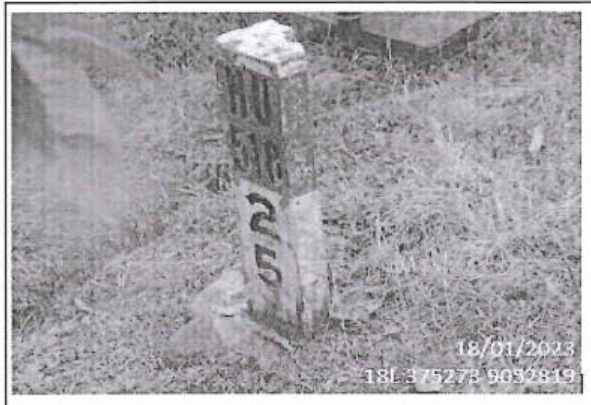
Foto 198: Hito kilometrico en buen estado con superficie de rodadura con afirmado y estado de transitabilidad regular, ubicado en la progresiva 24+935.

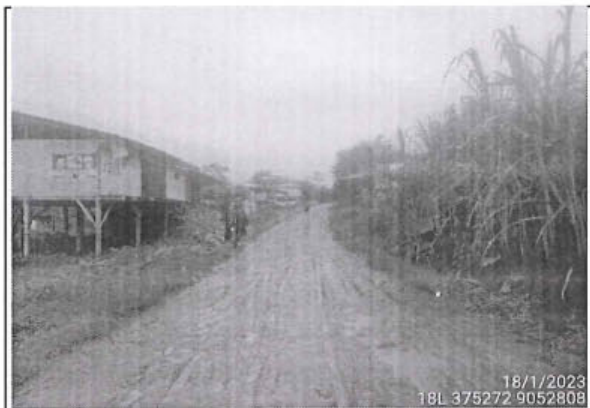
Foto 199: Caserio de nueva esperanza ubicado en la progresiva 25+000, con superficie de rodadura con afirmado y estado de transitabilidad regular.

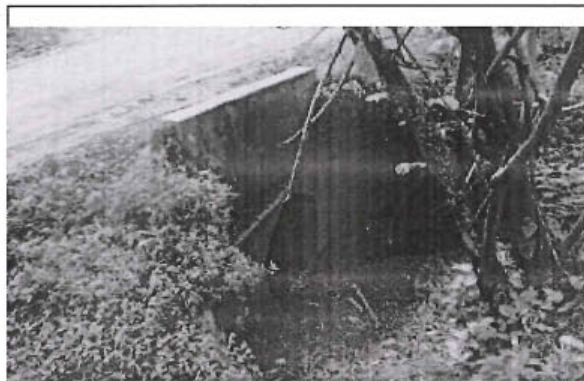
Foto 200: Alcantarilla TMC en buen estado u buen funcionamiento, ubicado en la progresiva 25+390.

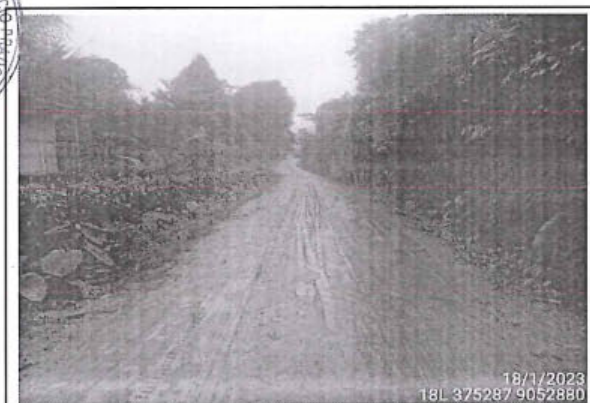
Foto 201: Vista del camino vecinal con superficie de rodadura con afirmado y estado de transitabilidad bueno entre las progresivas 25+390 al 25+500.

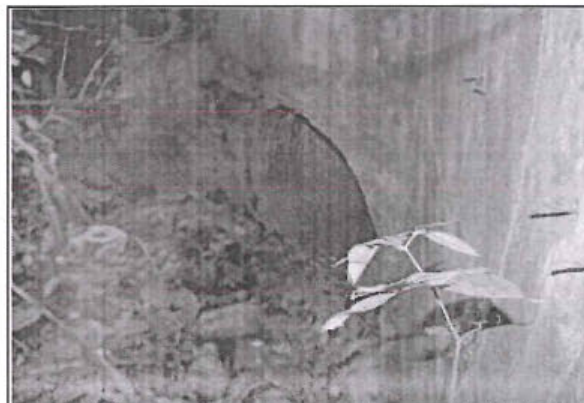
Foto 202: Alcantarilla TMC en buen estado y funcionamiento ubicado en la progresiva 25+541.

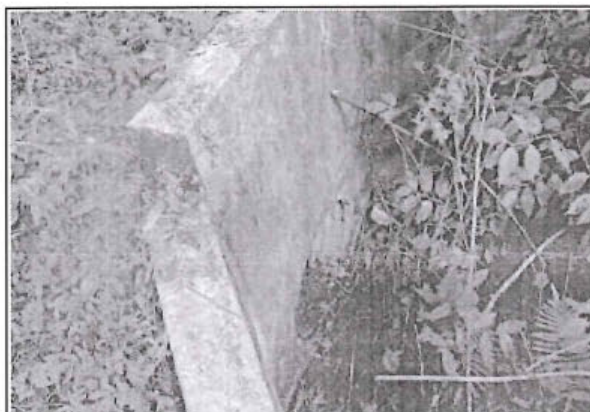
Foto 203: Alcantarilla TMC en buen estado y funcionamiento, ubicado en la progresiva 25+750.

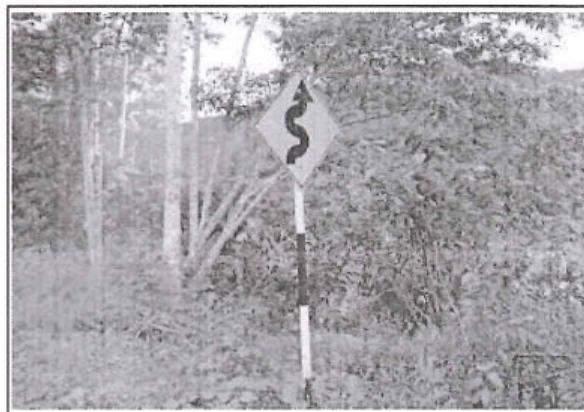
Foto 204: Señal preventiva en buen estado con superficie de rodadura con afirmado y estado de transitabilidad bueno, ubicado en la progresiva 25+770.

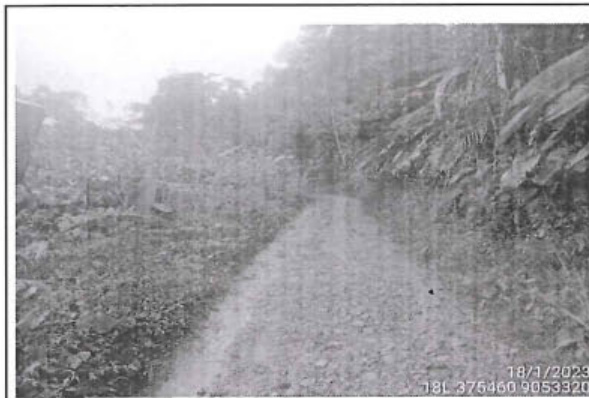
Foto 205: Camino vecinal con superficie de rodadura con afirmado y estado de transitabilidad bueno entre las progresivas 25+770 al 06+000.

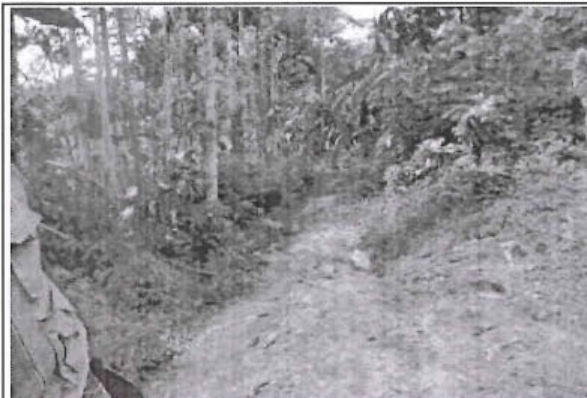
Foto 206: Punta de carretera en la progresiva 26+320 con superficie de rodadura con afirmado y estado de transitabilidad bueno.

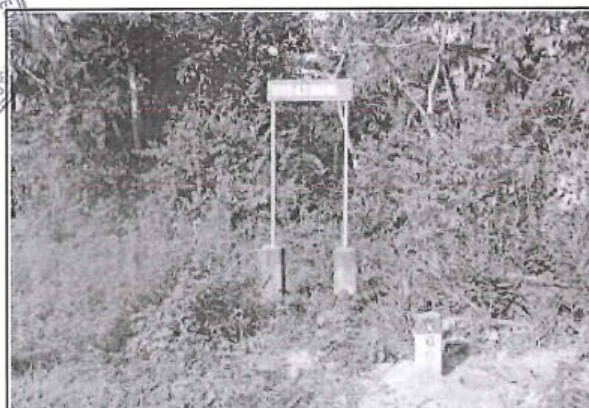
Foto 207: Señal informativa en buen estado con superficie de rodadura con afirmado y estado de transitabilidad bueno, ubicado en la progresiva 0+000.

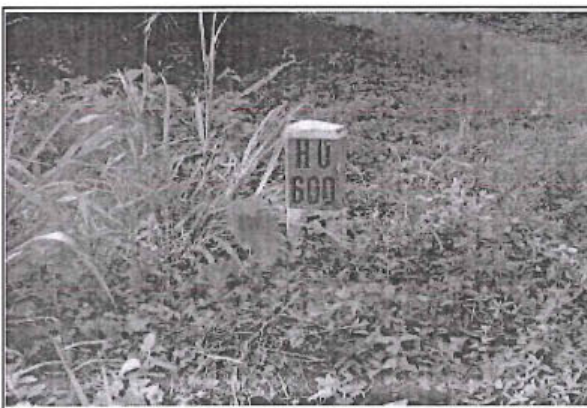
Foto 208: Hito Kilométrico 0 ubicada en la progresiva 0+000 del camino vecinal, con superficie de rodadura con afirmado y estado de transitabilidad bueno.

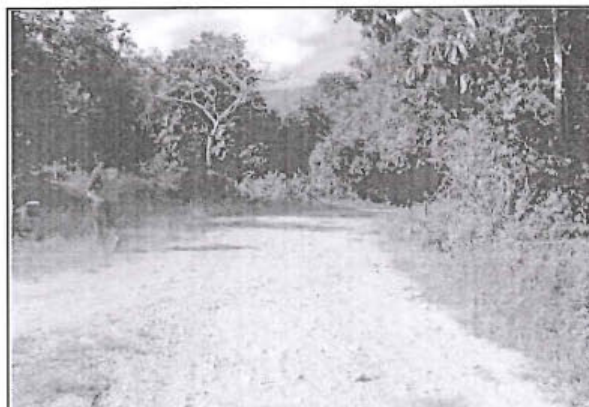
Foto 209: Empalme HU-524 (Inicio de ruta).

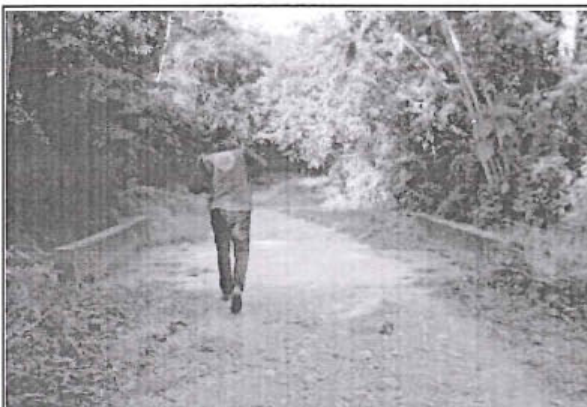
Foto 210: Ponton de concreto en condiciones buenas y funcionamiento, ubicado en la progresivas 0+165, la foto muestra entrada al ponton.

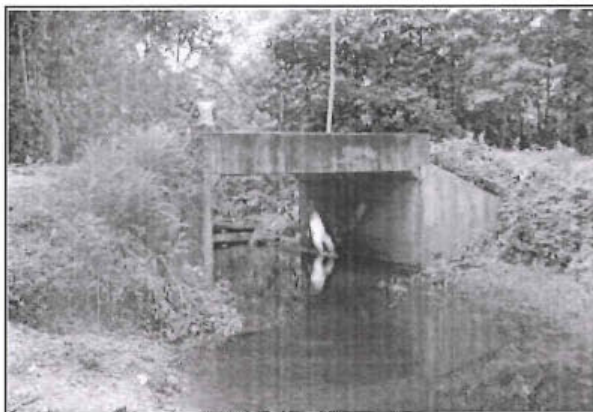
Foto 211: Ponton de concreto en condiciones buenas y funcionamiento, ubicado en la progresivas 0+165, la foto muestra aguas abajo del ponton.

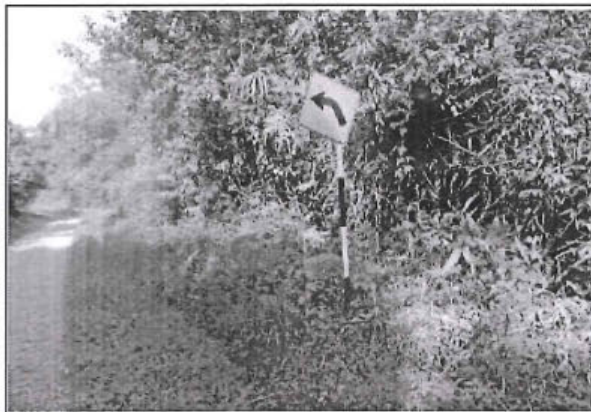
Foto 212: Señal preventiva en buen estado con superficie de rodadura con afirmado y estado de transitabilidad bueno, ubicado en la progresiva 0+354.

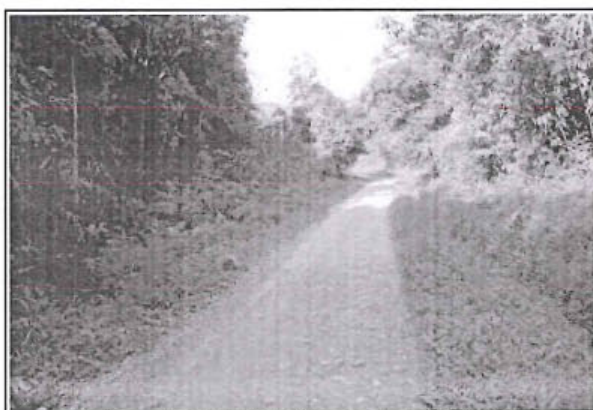
Foto 213: Vista del camino vecinal con superficie de rodadura con afirmado y estado de transitabilidad bueno entre las progresivas 0+354 al 0+500.

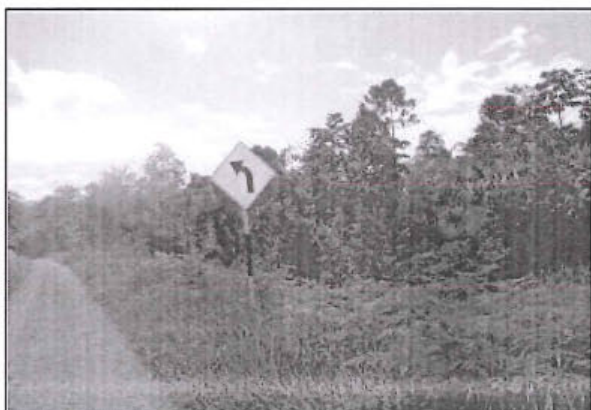
Foto 214: Señal preventiva en buen estado con superficie de rodadura con afirmado y estado de transitabilidad bueno, ubicado en la progresiva 0+772.

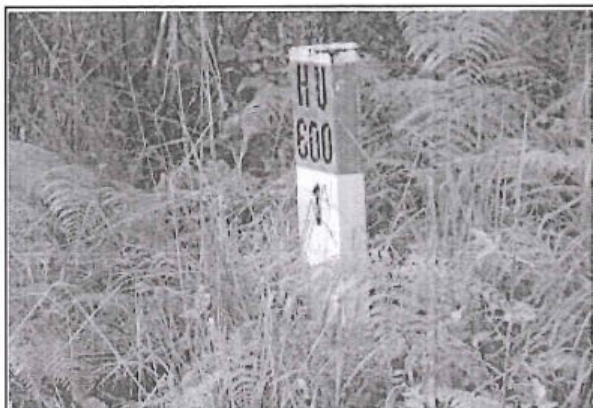
Foto 215: Hito kilometrico 1 en buen estado con superficie de rodadura con afirmado y estado de transitabilidad bueno, ubicado en la progresiva 1+000.

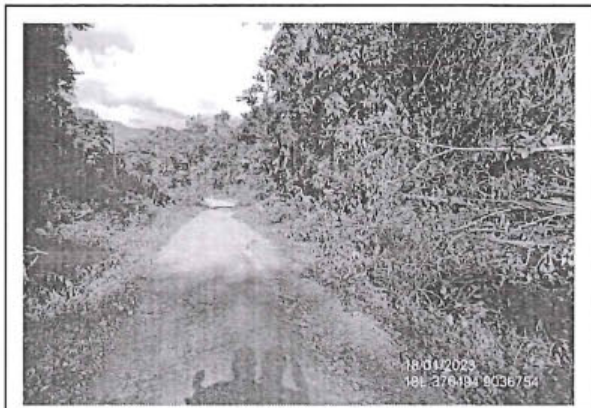
Foto 216: Se observa el camino vecinal con superficie de rodadura con afirmado y estado de transitabilidad regular ubicado en la progresiva del 1+000 al 1+500.

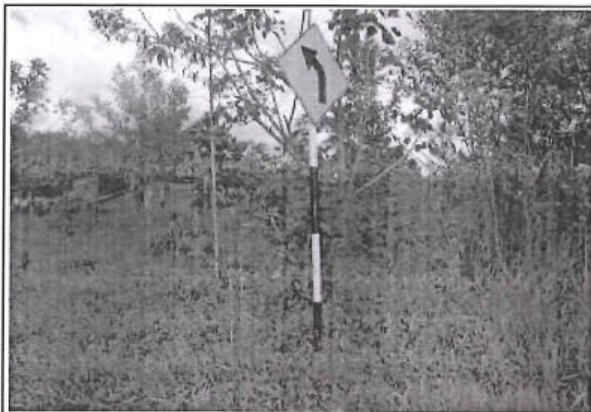
Foto 217: Señal preventiva en buen estado con superficie de rodadura con afirmado y estado de transitabilidad bueno, ubicado en la progresiva 1+563.

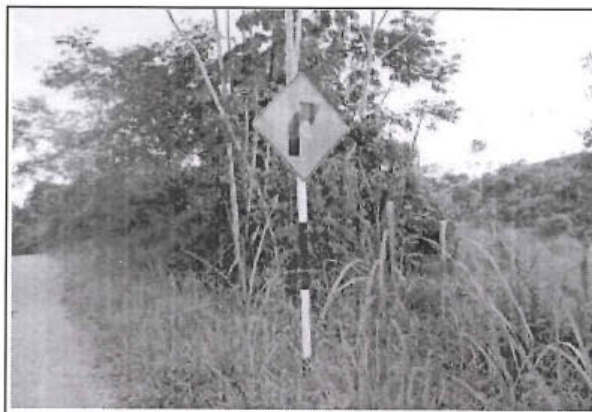
Foto 218: Señal preventiva en buen estado con superficie de rodadura con afirmado y estado de transitabilidad bueno, ubicado en la progresiva 1+969.

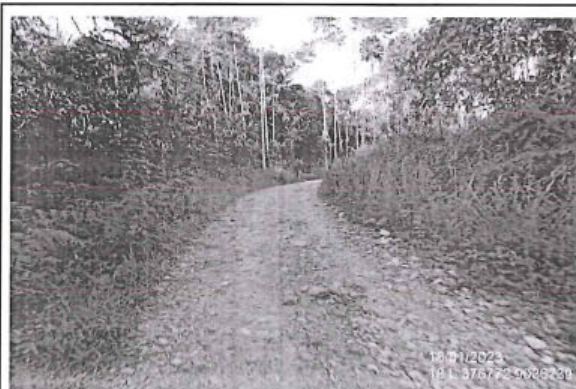
Foto 219: Se observa el camino vecinal con superficie de rodadura con afirmado y estado de transitabilidad bueno ubicado en la progresiva del 1+969 al 2+000.

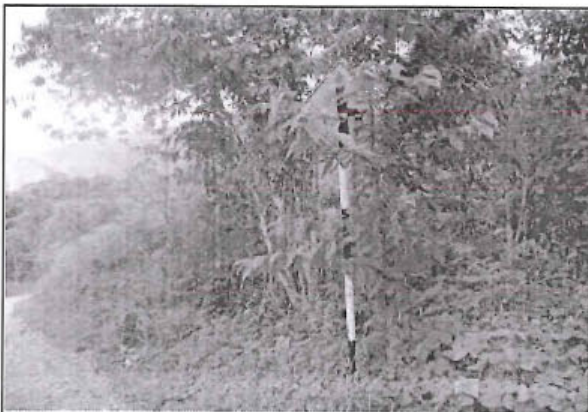
Foto 220: Señal preventiva en buen estado con superficie de rodadura con afirmado y estado de transitabilidad bueno, ubicado en la progresiva 2+419.

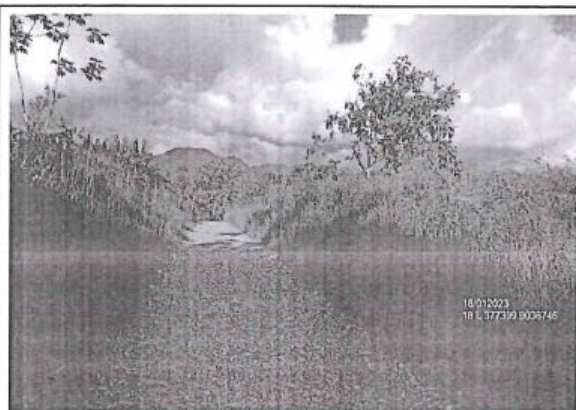
Foto 221: Se observa el camino vecinal con superficie de rodadura con afirmado y estado de transitabilidad bueno ubicado en la progresiva del 2+419 al 2+500.

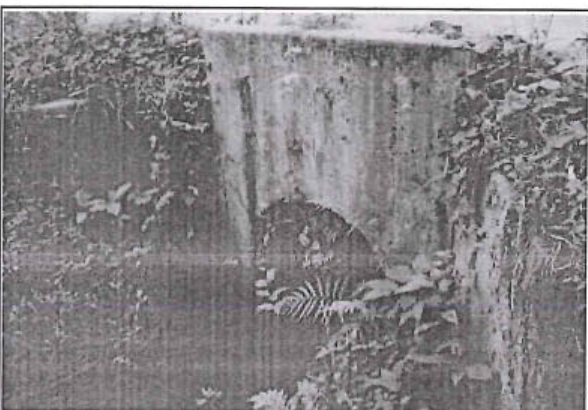
Foto 222: Alcantarilla TMC en buen estado y funcionamiento ubicado en la progresiva 2+507.

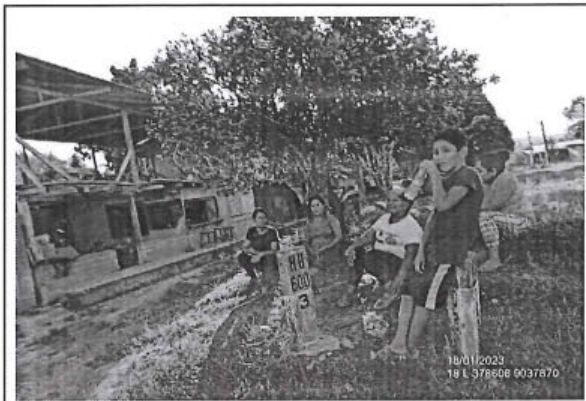
Foto 223: Hito kilometrico 3 en buen estado, ubicado en la progresiva 2+970.

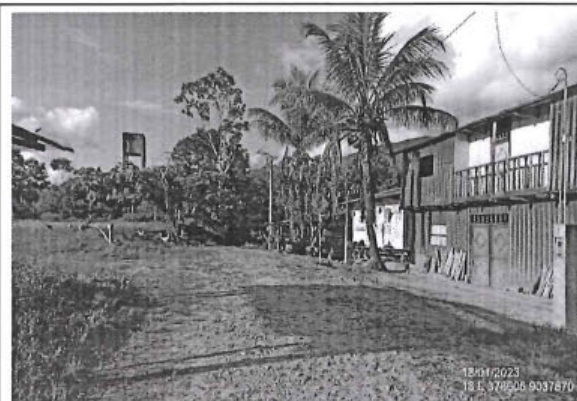
Foto 224: Vista del Caserio Alto Marona con superficie de rodadura con afirmado y estado de transitabilidad bueno, ubicado en la progresiva 2+970.

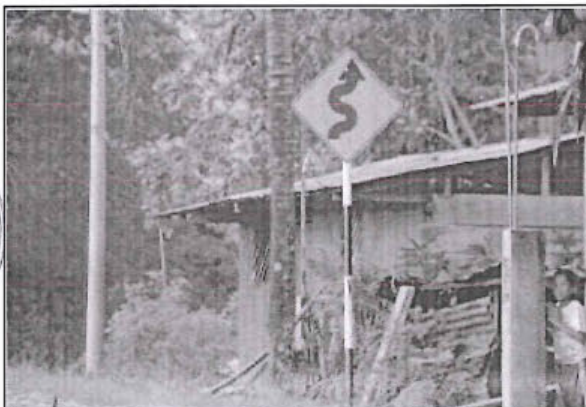
Foto 225: Señal preventiva en buen estado con superficie de rodadura con afirmado y estado de transitabilidad bueno, ubicado en la progresiva 2+970.

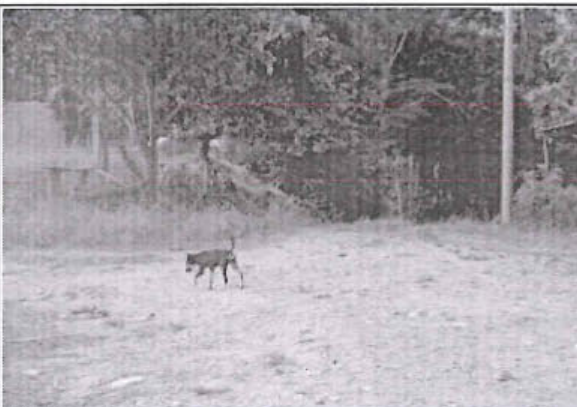
Foto 226: Vista del camino vecinal con superficie de rodadura con afirmado y estado de transitabilidad bueno entre las progresivas del 2+970 al 3+000.

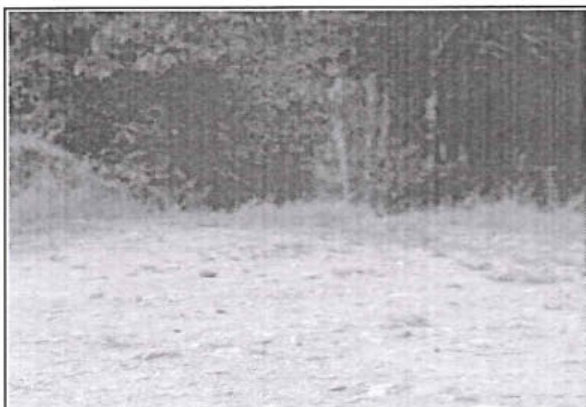
Foto 227: Fin de la ruta HU-528 punta de carretera e las progresiva del 3+000 al 3+485..

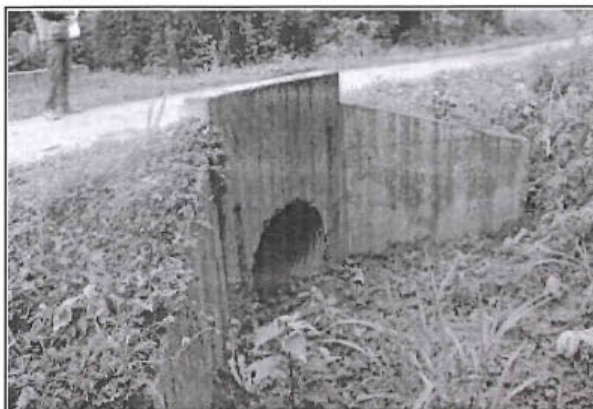
Foto 229: Alcantarilla TMC en buen estado y funcionamiento, ubicado en la progresiva 0+110.

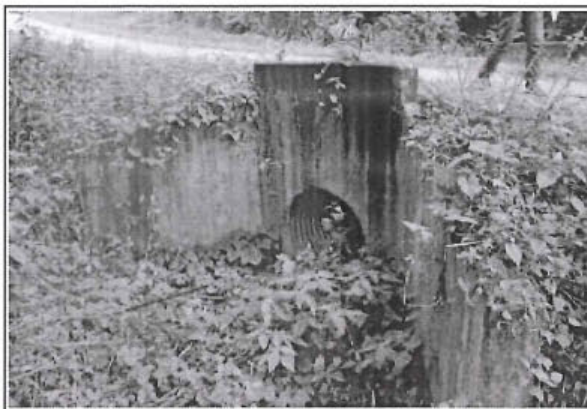
Foto 230: Alcantarilla TMC en buen estado y funcionamiento, ubicado en la progresiva 0+370.

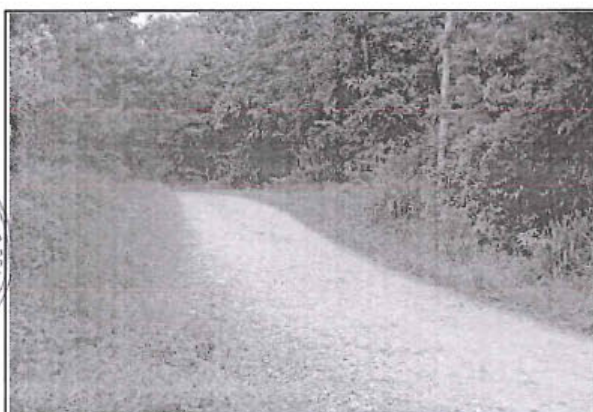
Foto 231: Se observa el camino vecinal con superficie de rodadura con afirmado y estado de transitabilidad bueno ubicado en la progresiva del 0+370 al 0+500.

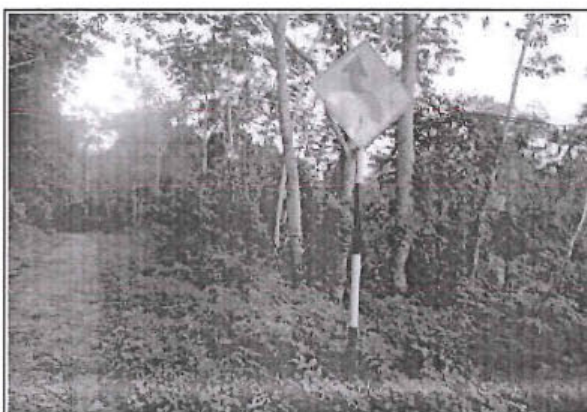
Foto 232: Señal preventiva en buen estado con superficie de rodadura con afirmado y estado de transitabilidad regular, ubicado en la progresiva 0+615.

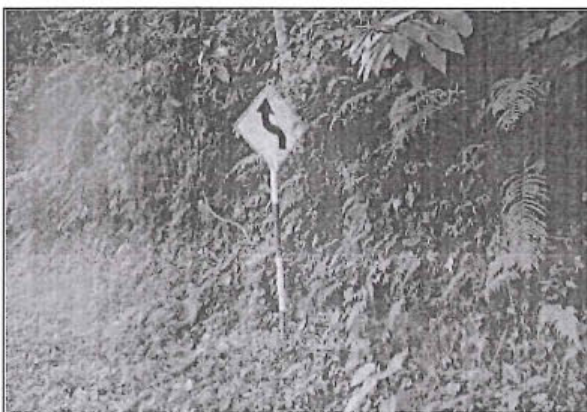
Foto 234: Señal preventiva en buen estado con superficie de rodadura con afirmado y estado de transitabilidad bueno, ubicado en la progresiva 1+371.

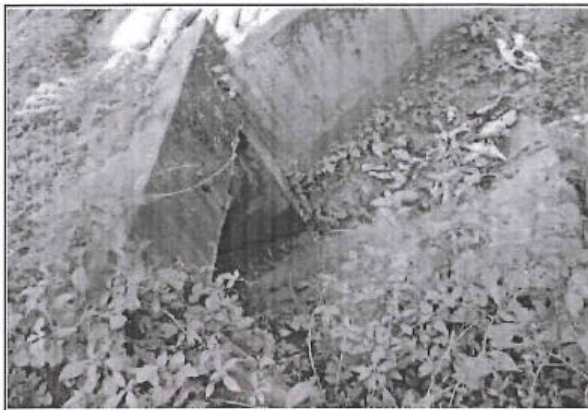
Foto 236: Alcantarilla de concreto en buen estado y funcionamiento, ubicado en la progresiva 1+481.

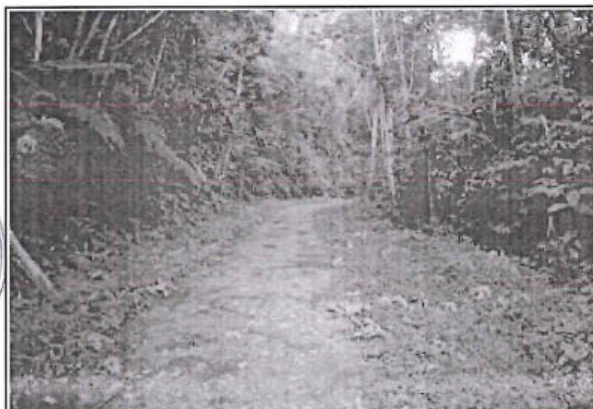
Foto 237: Se observa el camino vecinal con superficie de rodadura con afirmado y estado de transitabilidad bueno ubicado en la progresiva del 1+481 al 1+500.

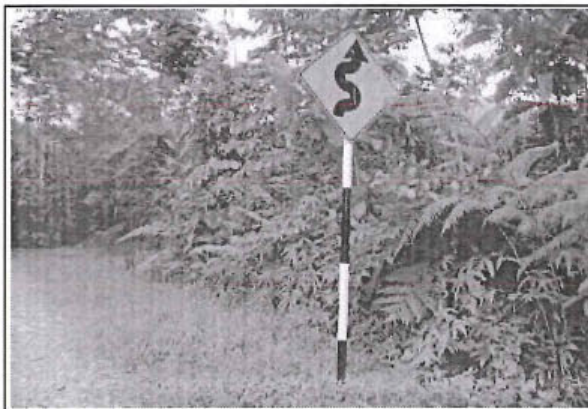
Foto 238: Señal preventiva en buen estado con superficie de rodadura con afirmado y estado de transitabilidad bueno, ubicado en la progresiva 1+684.

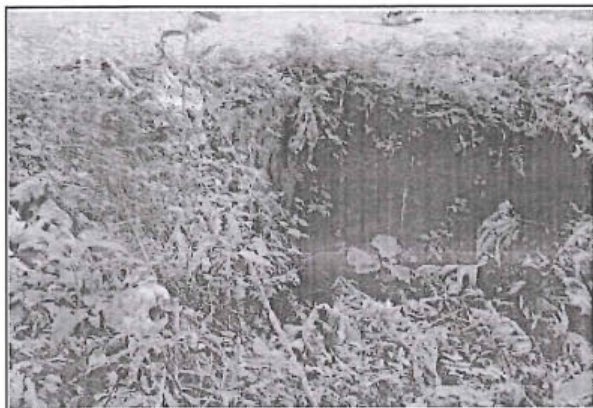
Foto 239: Alcantarilla TMC en buen estado y regular funcionamiento, ubicado en la progresiva 1+741.

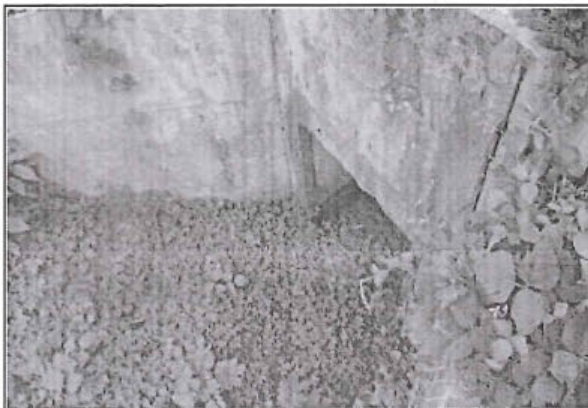
Foto 240: Alcantarilla de concreto en buen estado y funcionamiento, ubicado en la progresiva 1+926.

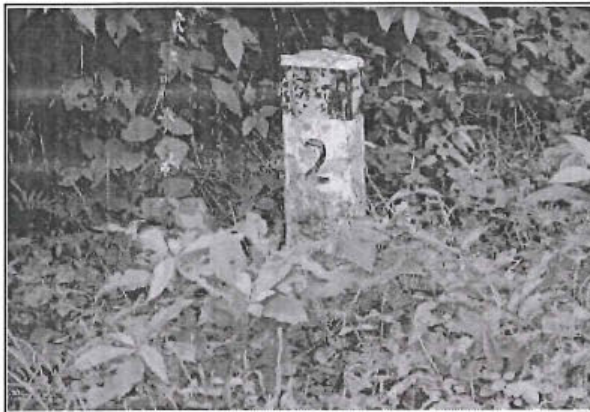
Foto 241: Hito kilometrico 2 en buen estado con superficie de rodadura con afirmado y estado de transitabilidad bueno, ubicado en la progresiva 2+000

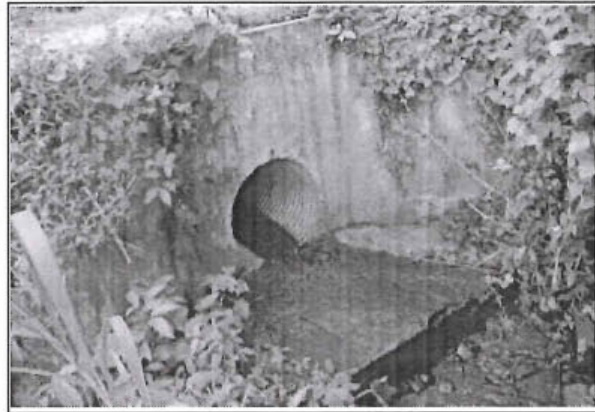
Foto 242: Alcantarilla TMC en buen estado ubicado en la progresiva 2+166.

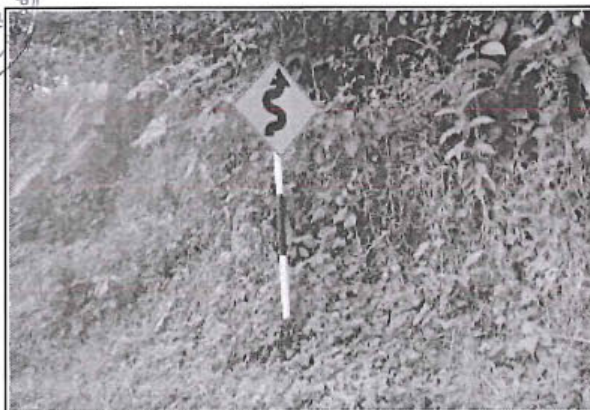
Foto 243: Señal preventiva en buen estado con superficie de rodadura con afirmado y estado de transitabilidad bueno, ubicado en la progresiva 1+684.

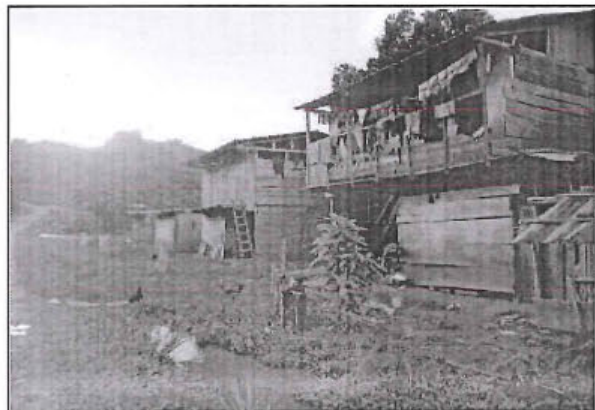
Foto 244: Caserio de Incahuasi, ubicada en la progresiva 2+368 con superficie de rodadura con afirmado y estado de transitabilidad bueno.

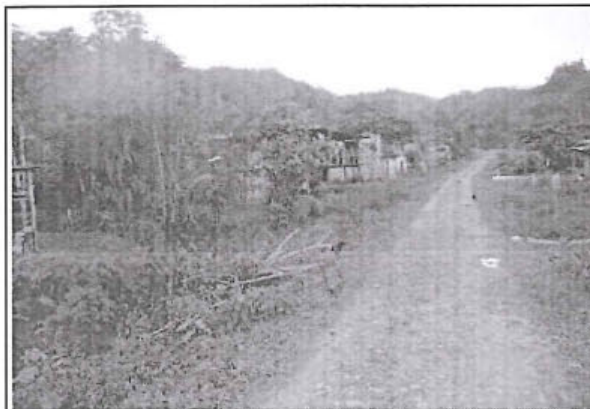
Foto 245: Camino vecinal en buen estado con superficie de rodadura con afirmado, entre las progresivas 2+368 al 2+500.

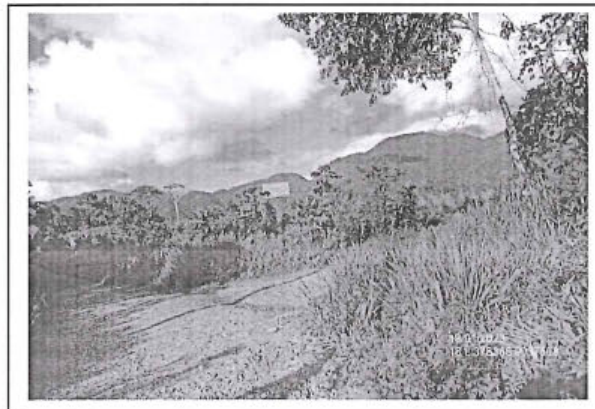
Foto 246: Señal informativa del caserio de Incahuasi, ubicado en la progresiva 2+542.

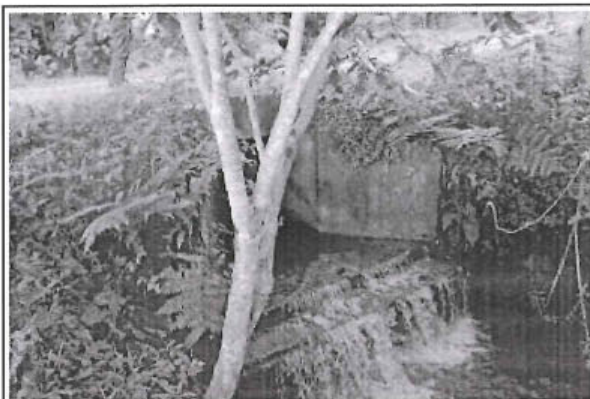
Foto 247: Alcantarilla de concreto en buen estado y funcionamiento ubicado en la progresiva 6+626

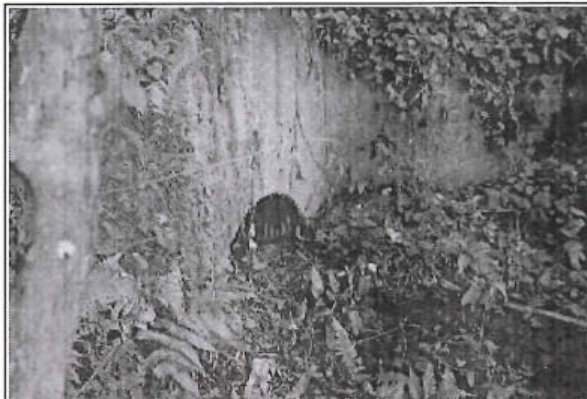
Foto 248: Alcantarilla TMC en buen estado y funcionamiento, ubicado en la progresiva 2+868

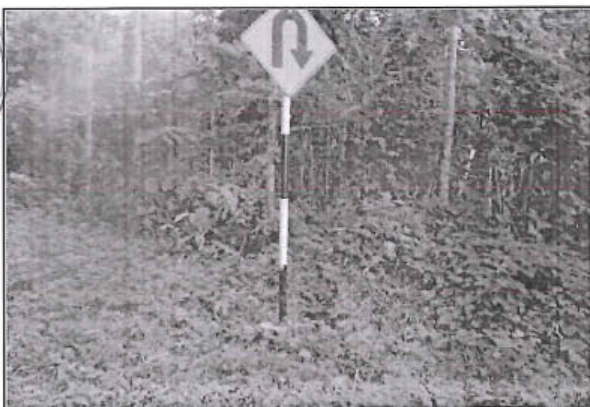
Foto 249: Señal preventiva en buen estado con superficie de rodadura con afirmado y estado de transitabilidad regular, ubicado en la progresiva 2+896.

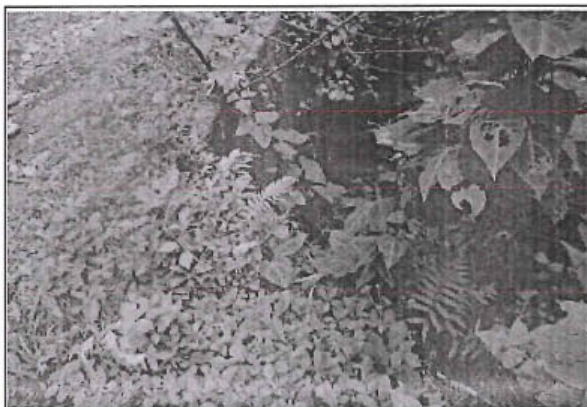
Foto 250: Alcantarilla de concreto en buen estado y funcionamiento, ubicado en la progresiva 2+955.

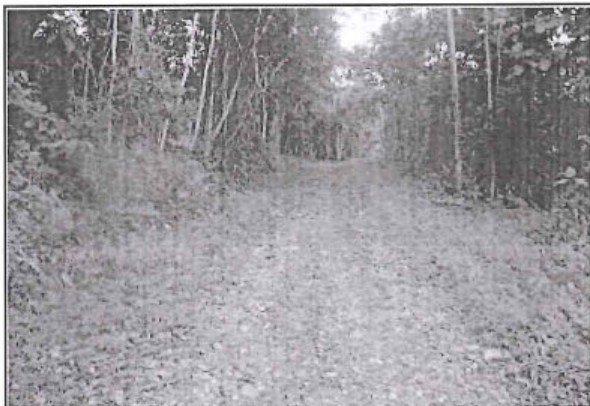
Foto 251: Se observa el camino vecinal con superficie de rodadura con afirmado y estado de transitabilidad regular ubicado en la progresiva del 2+955 al 3+000.

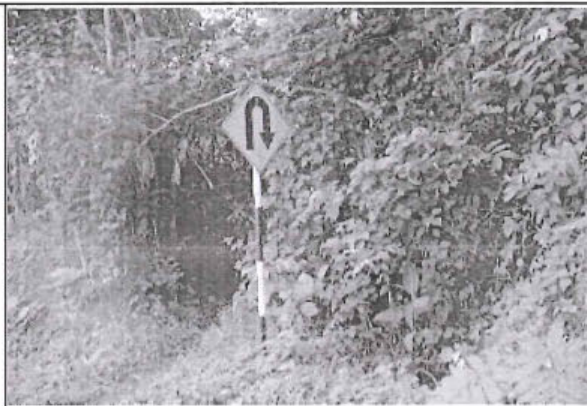
Foto 252: Señal preventiva en buen estado con superficie de rodadura con afirmado y estado de transitabilidad bueno, ubicado en la progresiva 3+072.

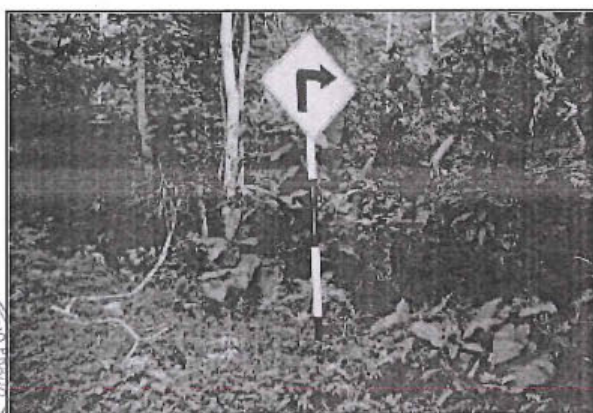
Foto 253: Señal preventiva en buen estado con superficie de rodadura con afirmado y estado de transitabilidad bueno, ubicado en la progresiva 3+320.

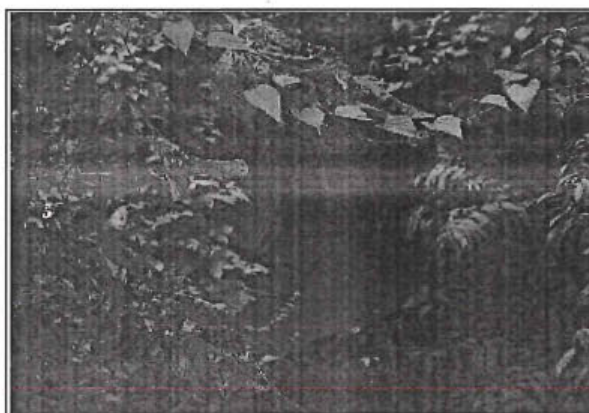
Foto 254: Alcantarilla TMC ubicada en la progresiva 3+345 del camino vecinal.

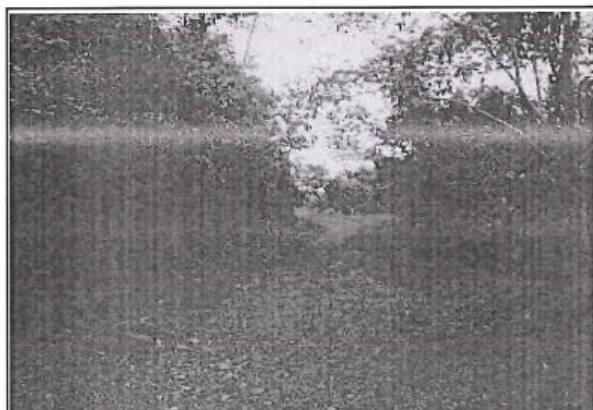
Foto 255: Se observa el camino vecinal en con superficie de rodadura con afirmado y estado de transitabilidad bueno ubicado en la progresiva del 3+345 al 3+500.
