TERMINOS DE REFERENCIA

MANTENIMIENTO RUTINARIO DE CAMINOS VECINALES NO PAVIMENTADOS CON RECURSOS TRANSFERIDOS A LOS GOBIERNOS LOCALES

Código de Ruta: HU-524 HU-528 HU-529

Tramo (Según SINAC): EMP PE-5N - CAMITO - LOMA - MARONILLA –
JORGE BASADRE - CONSUELO - GOSEN - NUEVA
ESPERANZA, EMP HU-524 - ALTO MARONA, EMP
HU-528 - INCA HUASI

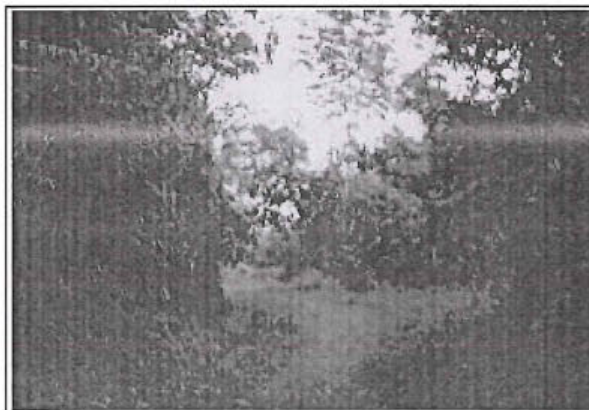
Foto 256: Punta de carretera fin del la ruta en la progresiva 3+673.

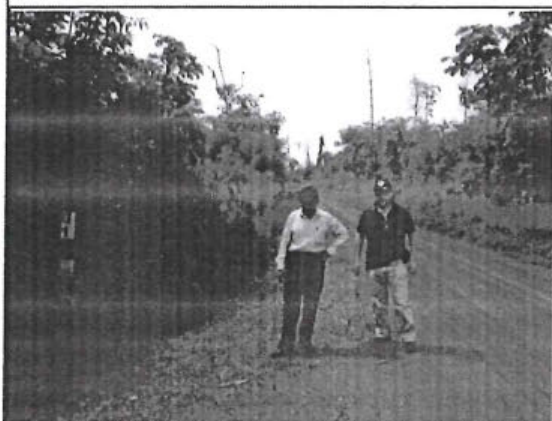
foto 01: Kilómetro de Inicio (00+000 km.) de la Carretera Vecinal. Hito Kilométrico

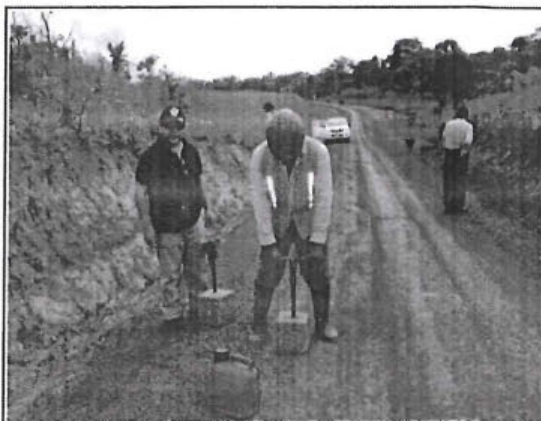
foto 02: Compactación de Baches (Bacheo), en un Mantenimiento Rutinario.

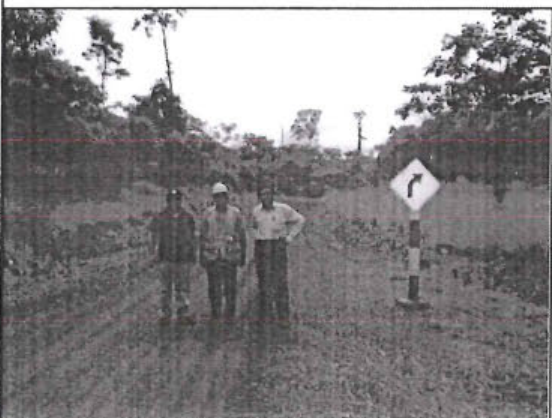
foto 03: Señalización Preventiva.

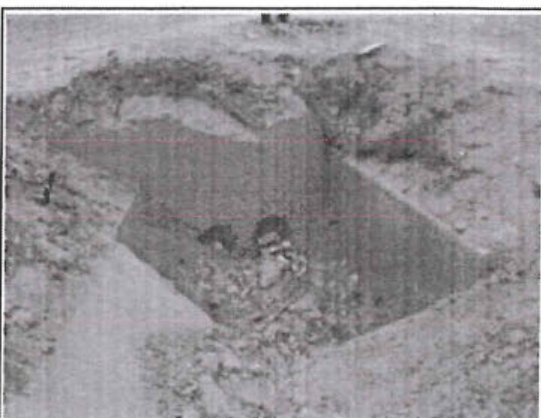
Foto 04: Ingreso de alcantarilla de desfogue en inicio de tramo, dos tuberías Ø 8" cada una. Cabezal de ingreso en malas condiciones y obstruido.

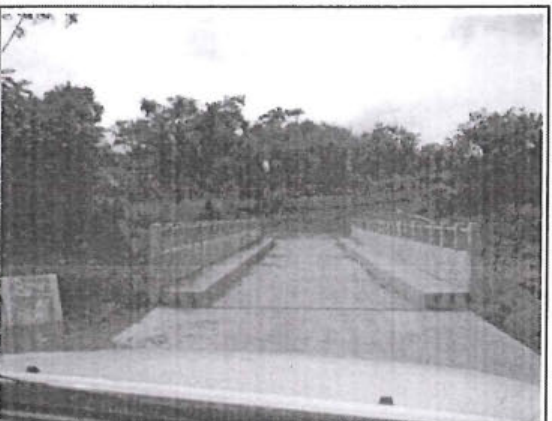
Foto 05: Puente de Concreto, en servicio. Con Plataforma, Veredas y Barandales en buen estado operativo.

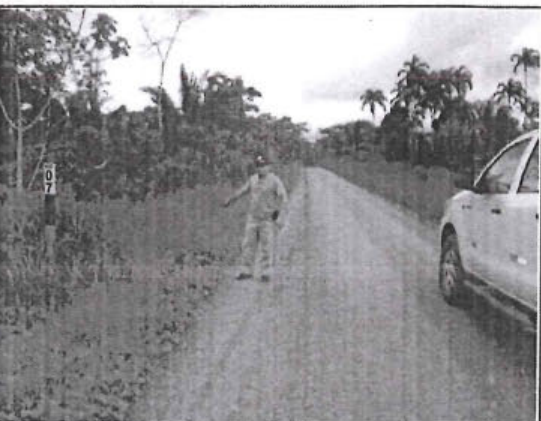
Foto 06: Hito Kilométrico (Señalización). Cercano al Final de la carretera.
