PROYECTO ESPECIAL OLMOS TINAJONES

Campamento La Viña

Información General

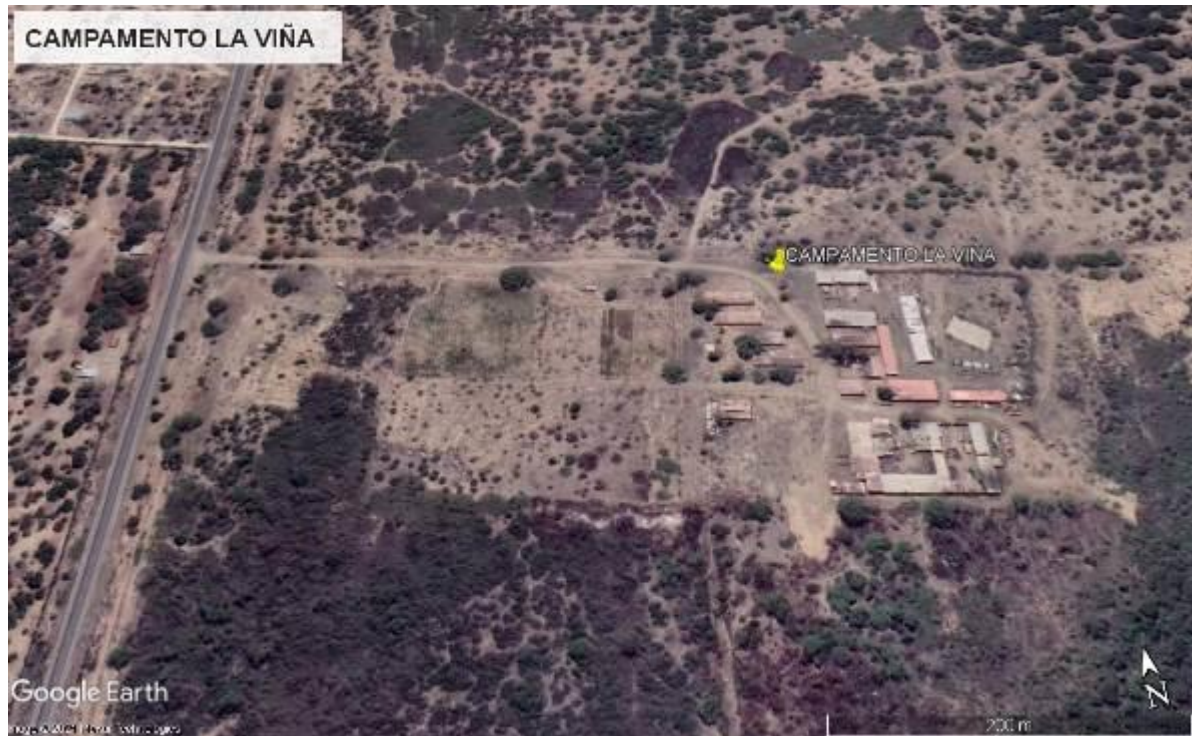
Vista Satelital del Campamento La Viña

Se trata de un fundo agrícola experimental de 100 hectáreas de extensión que, en la fecha solo es empleado como almacenes de materiales en desuso.

De la totalidad del terreno, solo 4 hectáreas son empleadas para el campamento

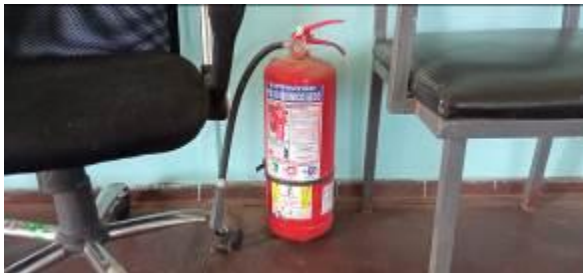
Cuentan con un extintor del tipo PQS, ubicado en oficina, con la carga vencida en Julio de 2020.
