# Aon Control de Riesgos

## Reporte de Suscripción

**Cliente:** Servicio de Agua Potable y Alcantarillado de Lima

**Ubicación:** PTAP HUACHIPA (Bienes mayores y menores)

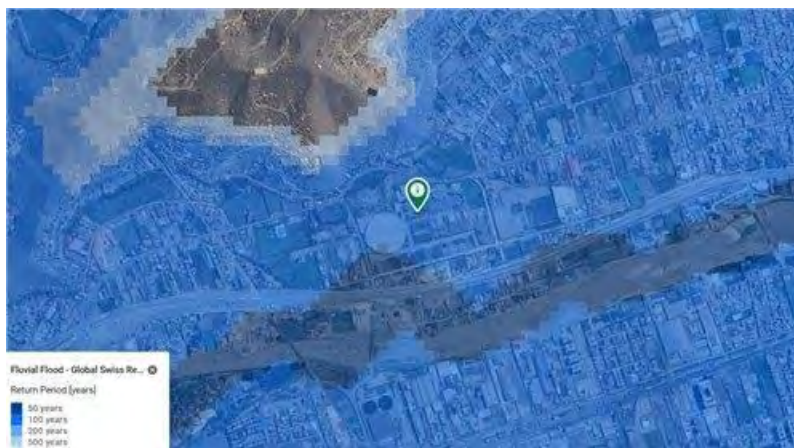
### Mapa de Inundación

**Comentarios Adicionales de Inundación:** En una escala del 1 al 10, Swiss Re clasifica las instalaciones con una afectación de 7.

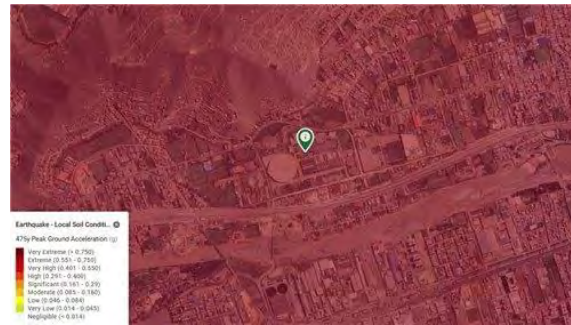
### Mapa de Zona de Sismo

**Comentarios de Sismo:** Las instalaciones fueron construidas según norma sismorresistente; sin embargo, no se descarta que puedan generarse daños a la infraestructura.
