Aon Control de Riesgos

Reporte de Suscripción

Cliente: Servicio de Agua Potable y Alcantarillado de Lima

Ubicación: MARCA III

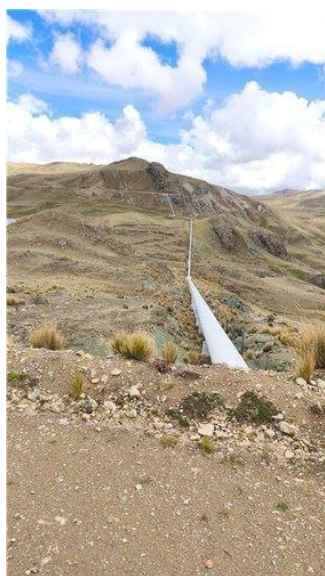
SIFON

- En el canal 6 progresiva 9+000 un tramo del canal desapareció por efectos de la lluvia y la erosión. Este tramo se rehabilitó y cuenta con cuñas de concreto para minimizar su daño en un evento similar; además cuenta con tapas sobre el canal para que no ingresen los materiales que pudieran desprenderse de cerro como piedras o lodo.
- Los túneles Patahuay-Sapicancha, Rio Pallanga y Pucacancha presentan problemas de desprendimiento de techo por lo que el Equipo de Seguimiento y Control de Plantas incluye el colocar pernos de anclaje y aplicación de shotcrete en sus trabajos de mantenimiento.
- Canal 3 progresiva 6+800, presenta asentamientos en el terreno por ser zona de bofedal. Los trabajos incluyen la implementación de dados de concreto con hasta 2 metros de profundidad.
- Filtración de agua en acople del sifón Quilacocha, entre los macizos 9 y 10.
