INFORME DE EVALUACIÓN TÉCNICA **“MANTENIMIENTO PREVENTIVO Y CORRECTIVO DE LA** **INFRAESTRUCTURA ASIGNADA A LA DIVINCRI CUSCO”** **“AF-2024”.**

DEPARTAMENTO : CUSCO
PROVINCIA : CUSCO
DISTRITO : SANTIAGO

CUSCO, MARZO 2024

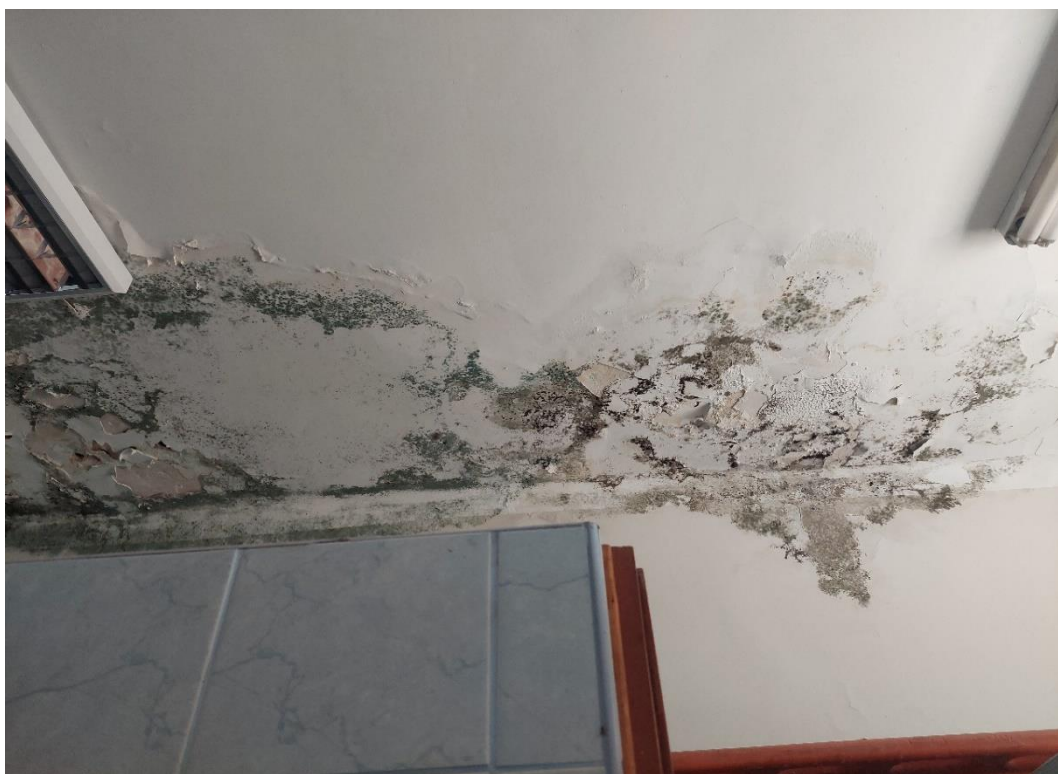
Cielo raso y pared en mal estado debido a filtración de agua del nivel superior

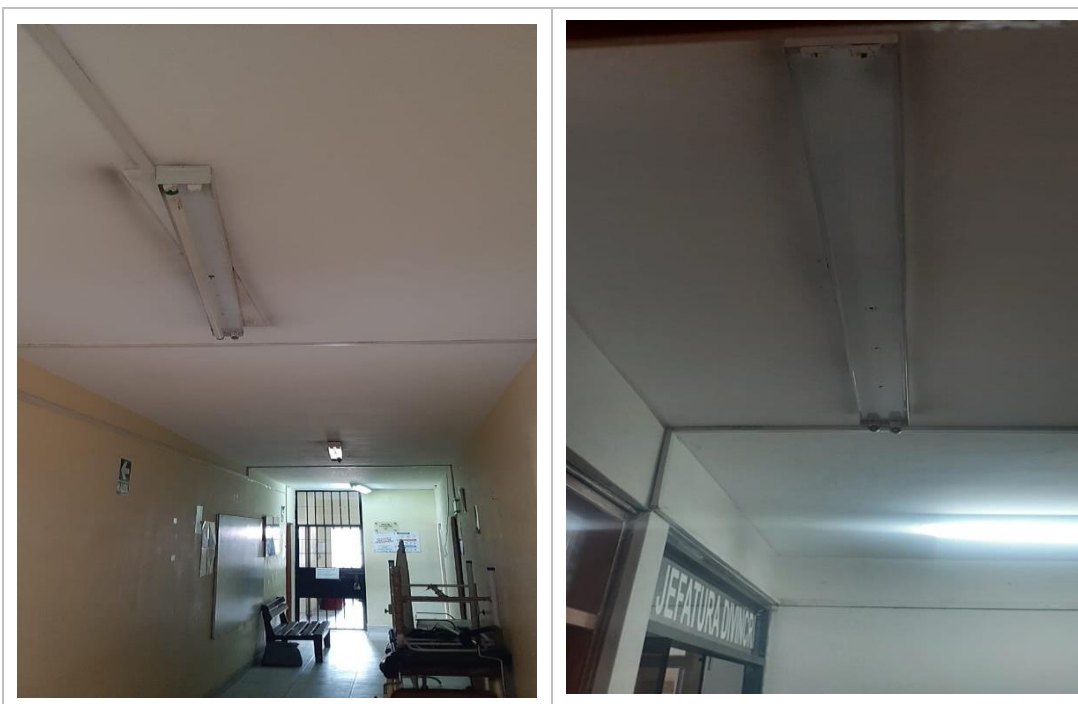
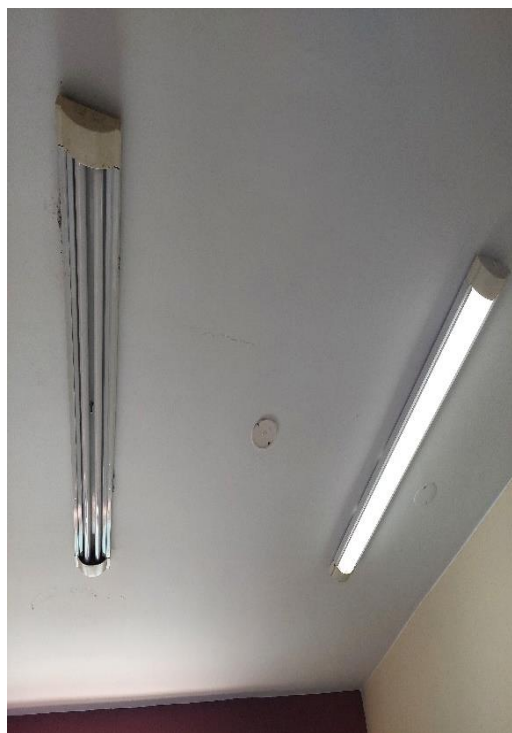
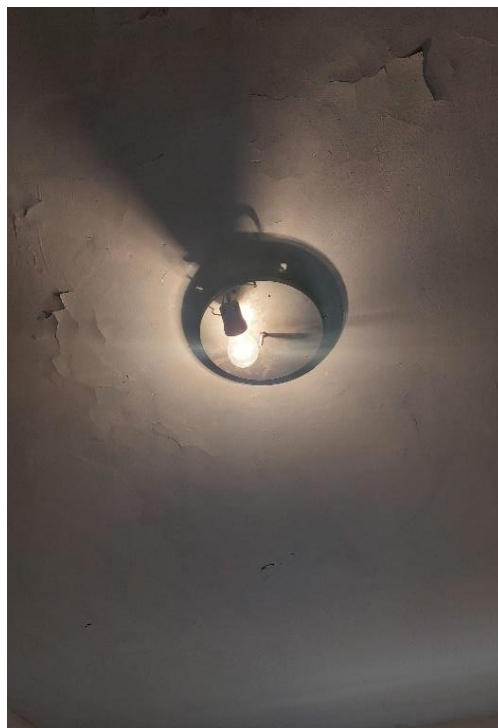
D. Se observa las luminarias, en mal estado de conservación y baja luminosidad, en los pasadizos y diferentes oficinas del 1er, 2do y 3er piso; por lo que se requiere el cambio de luminarias por focos led de toda la unidad especializada de la DIVINCRI Cusco.
