**"MANTENIMIENTO, ACONDICIONAMIENTO Y REPARACION DEL
BOTIQUIN COMUNAL DEL ANEXO DE PAMPA ALEGRE, DISTRITO
DE RIO TAMBO-PROVINCIA DE SATIPO-REGION JUNIN"**

LOCALIDAD	: ANEXO DE PAMPA ALEGRE
DISTRITO	: RIO TAMBO
PROVINCIA	: SATIPO
REGION	: JUNIN

DIAGNOSTICO

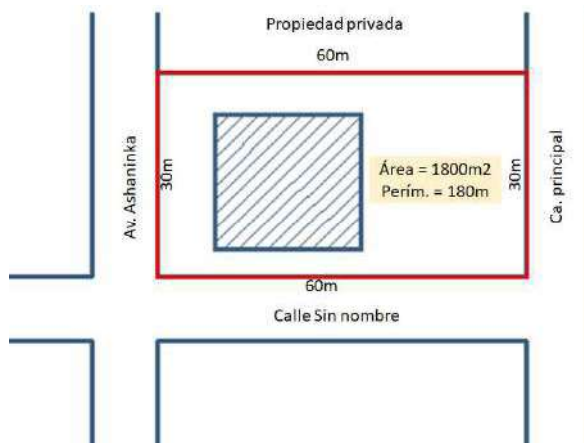
Fig. 1: bosquejo dimensiones y área del predio comunal

La forma geométrica del predio es rectangular con dimensiones de 60m de largo por 30m de ancho haciendo un área de 1800m² (área libre 1715.16m² y área construida de 84.84m²).

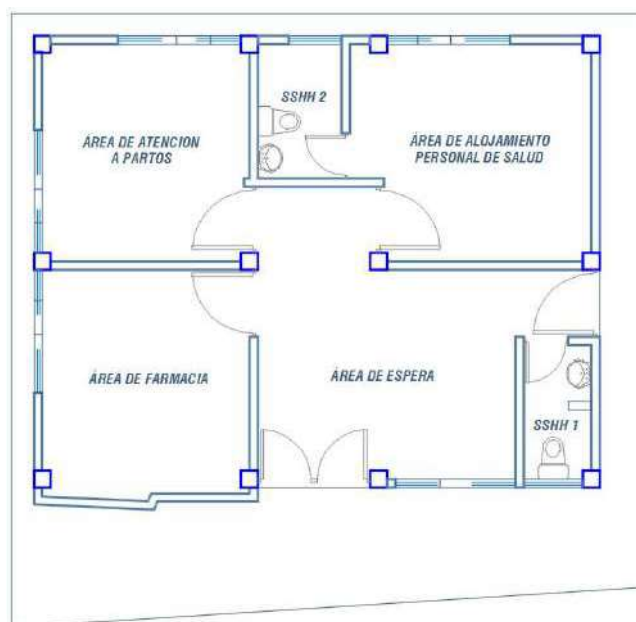
Fig. 2: distribución de áreas del botiquín comunal

- ✓ Área de espera o sala de espera; con una figura irregular tiene un área de 22.31m² y un perímetro de 23.31m, así mismo cuenta con un servicio higiénico (SSHH 1) con 2.98m² y perímetro de 7.5m.
- ✓ Área de atención a partos o sala de partos, con una figura rectangular tiene dimensiones interiores de 3.90m de largo por 3.70m de ancho haciendo un área de 14.43m².
- ✓ Área de farmacia; con una figura irregular tiene un área de 15.14m² y un perímetro de 16.02m.
- ✓ Área de alojamiento; con una figura irregular tiene un área de 16.19 m² y un perímetro de 17.5m, en tanto su servicio higiénico (SSHH 2) tiene un área de 3.6m² y un perímetro de 7.80m.

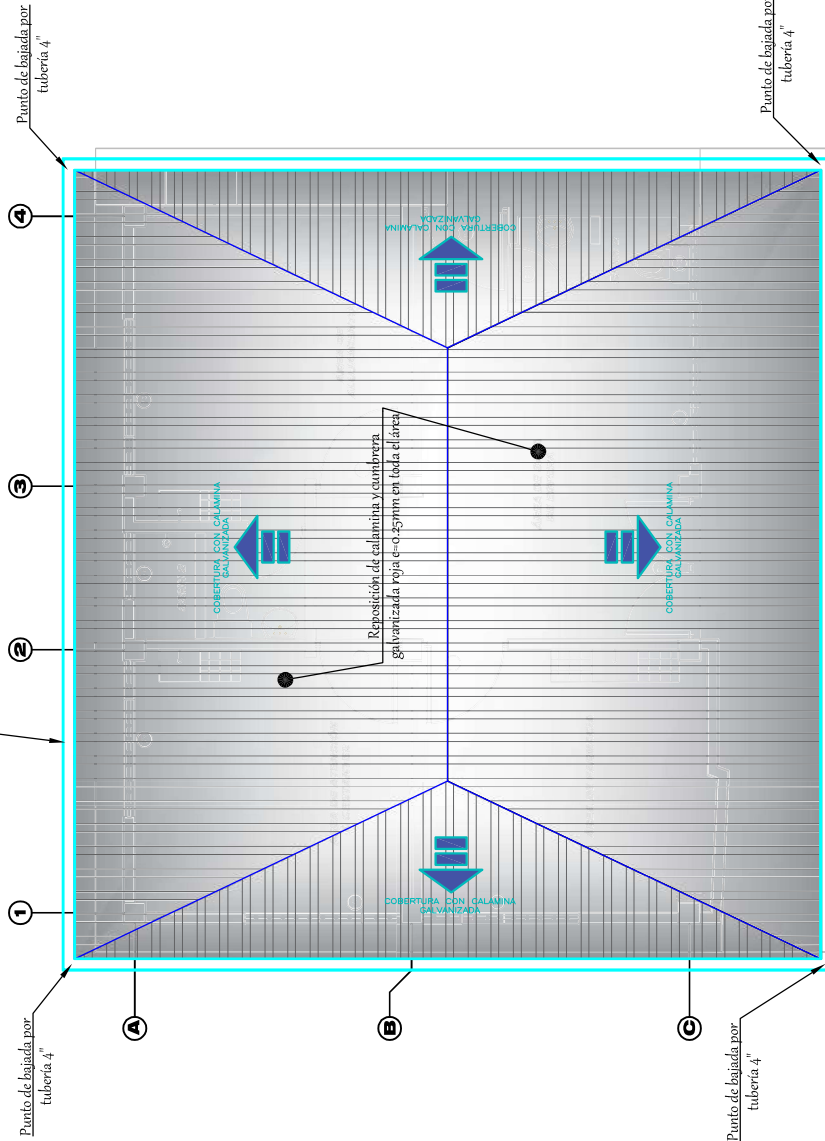
PLANTA GENERAL - DRENAJE PLUVIAL DE TECHO
ESC.: 1/100

El botiquín comunal fue construido con la instalación de un sistema de drenaje pluvial de canaleta metálica d 4" con montante de tubería PVC 4" empotrada en los muros y salida en el piso embebidas en la losa de la vereda, sin embargo, por el paso de los años fueron desprendiéndose y cayéndose algunos elementos, al momento de la inspección se identificó la falta de canaletas y canaletas corroidas, falta y en estado de oxidación de los accesorios de sujeción; así mismo se ha visto erosiones en las bases de las veredas ocasionado por la caída libre de las aguas pluviales del techo y por el mismo escurrimiento en el piso.

Acondicionamiento de canaléa de Plancha 18" G² de 6" con una inclinación de 1% para evacuación de lluvia
