MEMORIA DESCRIPTIVA

SERVICIO: “MANTENIMIENTO Y RESTITUCION DE LOS PISOS Y BAÑOS DEL PABELLON N°25 DEL HOSPITAL VICTOR LARCO HERRERA”

UBICACIÓN: Av. El ejercito 600– Distrito de Magdalena del Mar – Provincia de Lima Metropolitana

FECHA: ABRIL 2024

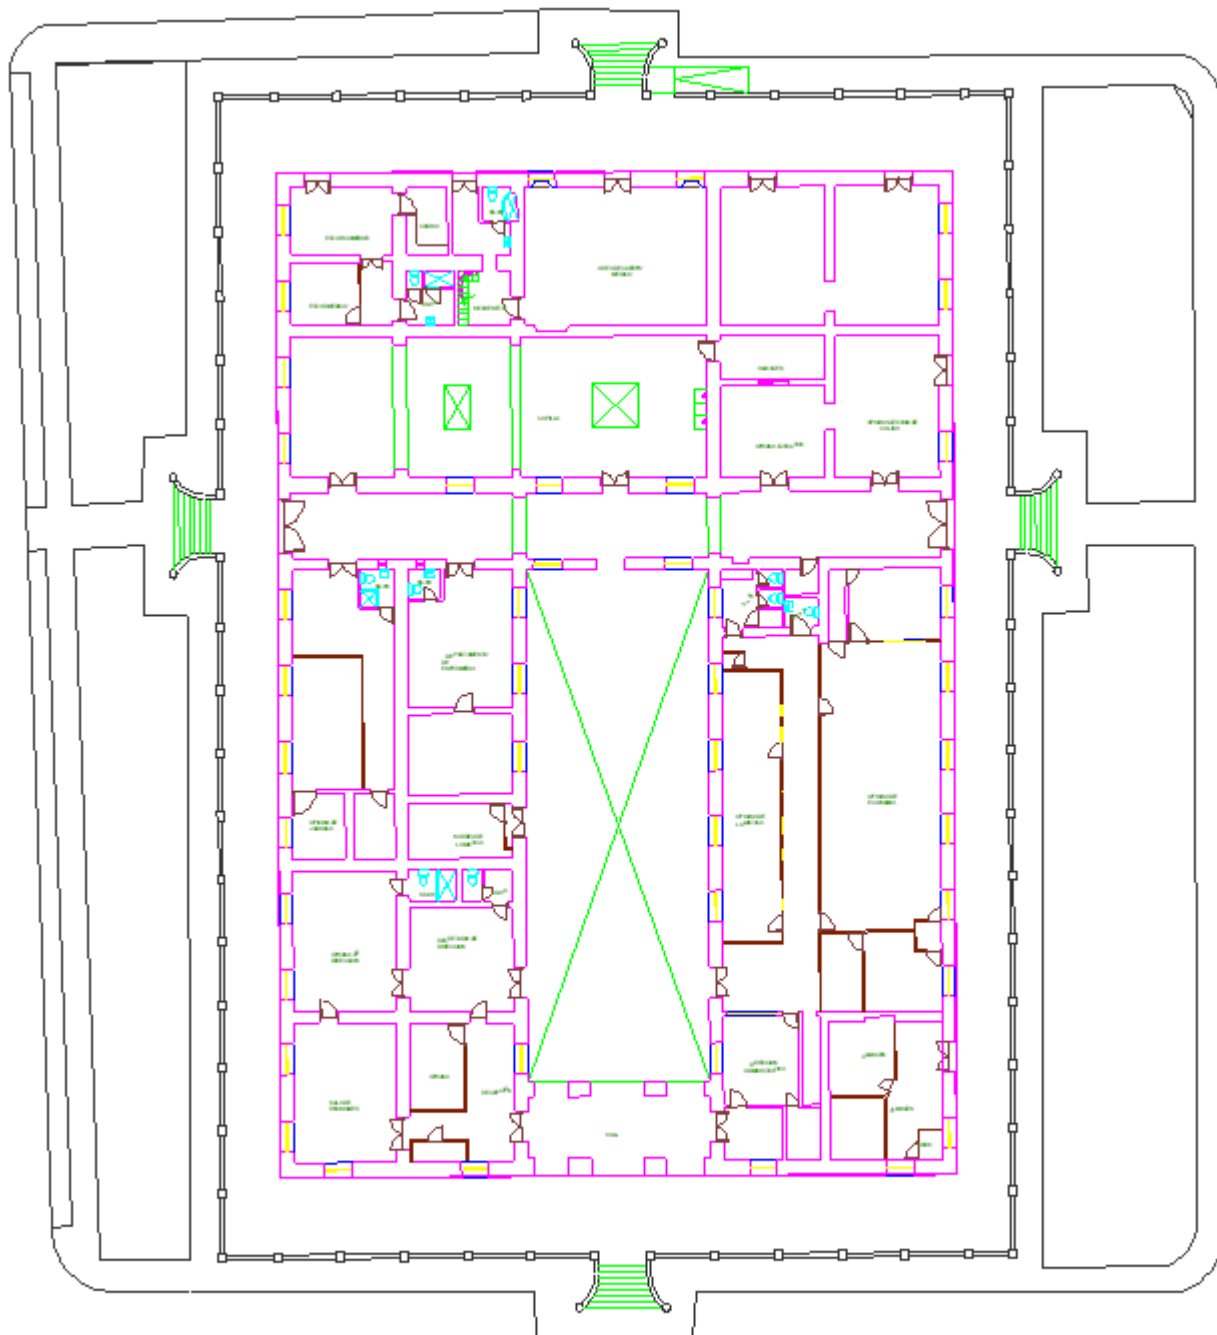
PLANO ACTUAL DEL PABELLON

- NIVEL GRAVE: son todos aquellos ambientes que presentan un hundimiento visiblemente identificado, piezas rotas expuestas, deterioro en la totalidad del piso por ambiente, superficie inaccesible su uso, requieren del mantenimiento inmediato por ser un riesgo para su preservación.

La intervención para estas 10 zonas asignadas consiste en el Mantenimiento y Restitución de su componente garantizando la continuidad y preservación de la infraestructura existente y tipología histórica; evitando de esta manera el abandono y deterioro progresivo con el paso del tiempo.
